玄海原子力発電所 3号炉
高経年化技術評価
(コンクリート構造物及び鉄骨構造物)

補足説明資料

九州電力株式会社

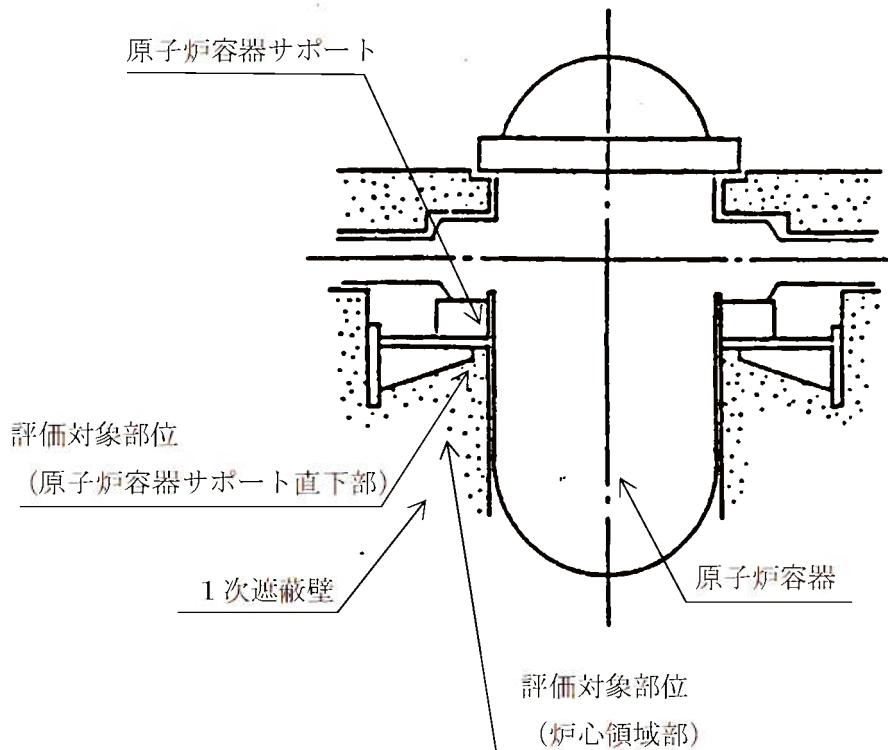
図1 1次遮蔽壁の概要

評価点は、ガンマ発熱の影響の最も大きい炉心領域部及び原子炉容器支持構造物（以下、「原子炉容器サポート」という。）からの伝達熱の影響の最も大きい原子炉容器サポート直下部を選定した。1次遮蔽壁の概要を図1に示す。

解析の結果、コンクリート内の最高温度は炉心領域部で約 52°C、原子炉容器サポート直下部で約 52°Cであり、温度制限値の 65°C以下であるため、熱による強度低下については、長期健全性評価上問題とはならない。

解析の結果、内部コンクリートの最高温度は炉心領域部及び原子炉容器サポート直下部で約 52°C であり、中性子遮蔽の 88°C、ガンマ線遮蔽の 177°C の制限値以下であることから、健全性評価上問題とはならない。

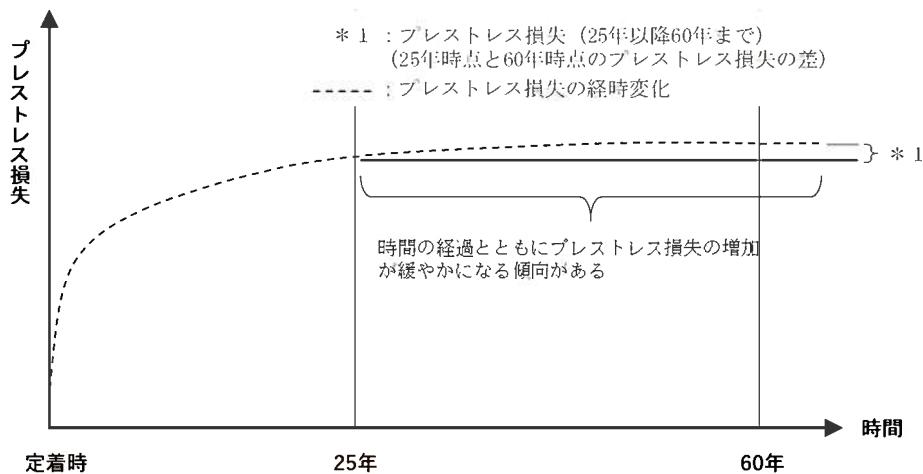
図3 プレストレス損失の傾向とプレストレス損失の算定イメージ

テンドンの緊張力低下の長期的な傾向は、プレストレス損失の増加が時間の経過とともに緩やかになる（図3）ため、緊張力低下が緩やかになり、最終的にはほぼ一定となる（図4）。運転開始後60年経過時点のテンドンの緊張力予測値は、プレストレス損失の各要因の入力値を安全側にすることで保守的に算定している。

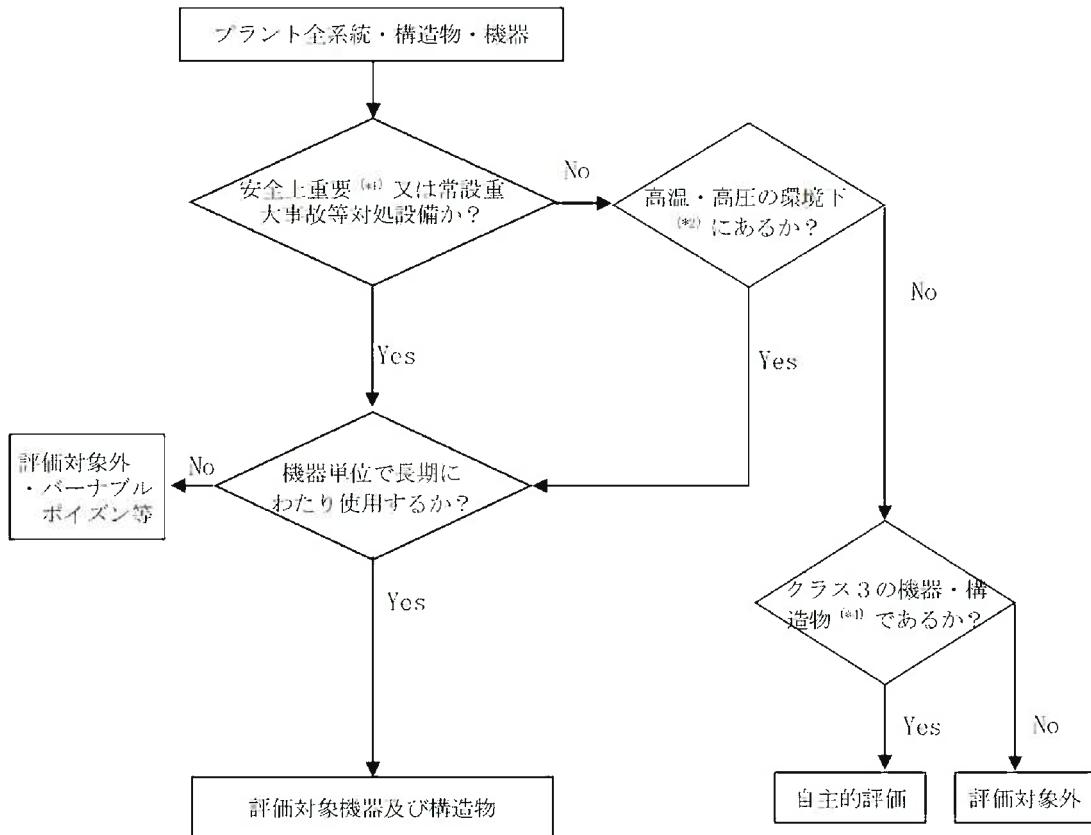
評価対象となる構造物の抽出フロー

1 重要度分類クラス1及び2^{()3}（耐津波安全性評価が必要な浸水防護施設に属する機器及び構造物を含む。）

*2 重要度分類クラス3のうち、最高使用温度が95°Cを超え、又は最高使用圧力が1900kPaを超える環境下にある機器（原子炉格納容器外にあるものに限る）
