密封線源(^{241}Am 18.5kBq)の所在不明について

I. 件名

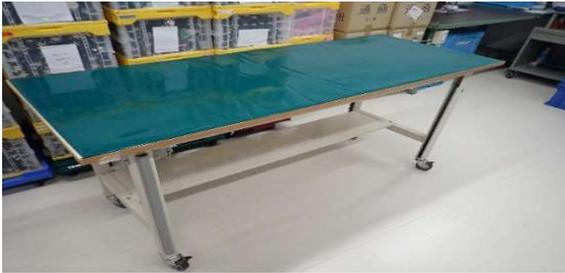
図1 作業机

日時	状況と処置
2024 年 2 月 13 日 15:10~16:15	<p><センサ解体作業の指導></p> <p>作業机 1500 mm×600 mm×H800 mmを使用 (※図 1)</p> <p>センサ 10 台解体、線源 20 個の回収作業を放射線取扱主任者兼業務従事者(以下指導者)が行い、その後の密封線源健全性検査 (線源接触面の部分綿棒にて拭き取り、スミア測定)、10 台毎の記録採取 (※図 2)、解体作業は 10 台単位とし新規業務従事者へ回収作業及び密封線源健全性検査のレクチャーを実施。</p> <p>{専用トレー (100 個収納) (※図 3)、使用工具、使用測定器、台帳記入含む) } 専用トレーに 20 個収納。</p> <p>確認後、回収線源数を台帳に記入したうえで保管庫に保管。</p>
以下作業は、新規業務従事者が作業を実施。	
2024 年 2 月 16 日 15:30~16:30	<p><センサ解体作業 線源 80 個(センサ 40 台)></p> <p>センサ 40 台解体、線源 80 個を回収し専用トレーに収納。</p> <p>10 台毎に密封線源健全性検査実施。</p> <p>2 月 13 日のレクチャーで回収した線源 20 個と合わせて専用トレーに 100 個あるか確認。確認後、回収線源数を台帳に記入したうえで保管庫に保管。</p>
2024 年 2 月 20 日 15:20~16:45	<p><センサ解体作業 線源 100 個(センサ 50 台)></p> <p>センサ 50 台解体、線源 100 個を回収し専用トレーに収納。</p> <p>10 台毎に密封線源健全性検査実施。</p> <p>回収した線源の数が 100 個あるか確認。</p> <p>確認後、回収線源数を台帳に記入したうえで保管庫に保管。</p>
2024 年 2 月 21 日 9:25~16:50	<p><センサ解体作業 線源 400 個(センサ 200 台)></p> <p>センサ 50 台解体、線源 100 個を回収し専用トレーに収納。</p> <p>10 台毎に密封線源健全性検査実施。</p> <p>回収した線源の数が 100 個あるか確認。</p>

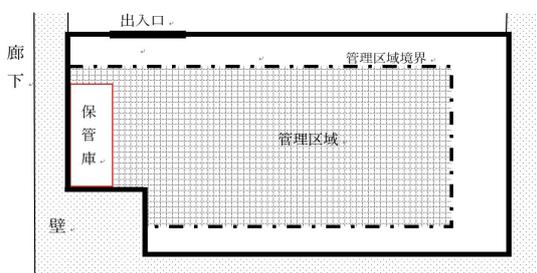
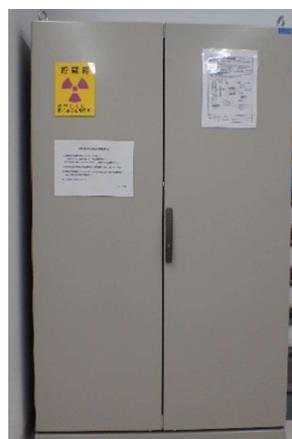
図12 保管場所〔左〕及び保管庫(右)

弊社での密封線源の保管において、開発センター2F 熱粒子化式センサ室はカードキーによる施錠管理、熱粒子化式センサ組立室(放射線管理区域)は安全管理責任者が管理しているシリンダーキーで施錠管理、熱粒子化センサ組立室(放射線管理区域内)に設置した所定の保管庫に安全管理責任者が管理しているシリンダーキーで施錠して保管している。

保管場所及び保管庫は図12に示す通り。
