#### 4.4 福島県大熊町における試験

#### 4.4.2 伝搬シミュレーションと経路の設計

#### 4.4.3 シミュレーション結果の検証と経路の修正

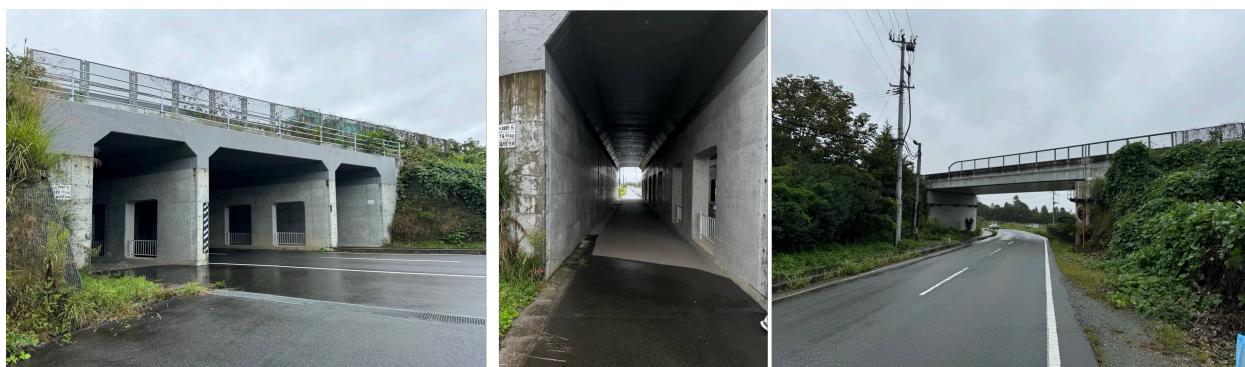
図 31 高速道路と交差する部分の現地調査の様子。大川原再生賃貸住宅付近の交差点（左）は開口部に対して奥行きが長く（中）、導波管のように周波数や入射方向によって通過の際の減衰に大きな違いが現れると予想され、WI-SUN FAN 端末による試験でも開口部との位置関係や開口部からの距離で大きな影響が現れた。一方県道 166 号との交差点は開口部が大きい一方奥行きが短く、実際の Wi-SUN FAN 端末を用いた通信試験でも、交差点が大きな影響を与えることはなかった。

まず、大川原再生賃貸住宅付近の交差部について調査した。高速道の法面の兼ね合いで開口部に対する全長の比率が大きくなっており、Wi-SUN FAN 端末 2 台を通過する道路脇歩道の町役場側と反対側に置いて通信の確立が可能かどうかを確認した。両方の開口部数  $m$  の位置に端末を置くことで通信を確立できることは確認したものの、相手方が通路を経由して目視できても通信できない場合が発生するなど、場所依存性が大きく条件設定が極めて難しいことがわかった。もう一つの県道 166 号との交差部は高速道路が県道 166 号を跨ぐ構造になっており、開口部に対する全長が短くなっている。そのため伝搬にあたっては相手方が目視できていれば概ね問題なく通信が確立できることがわかった。

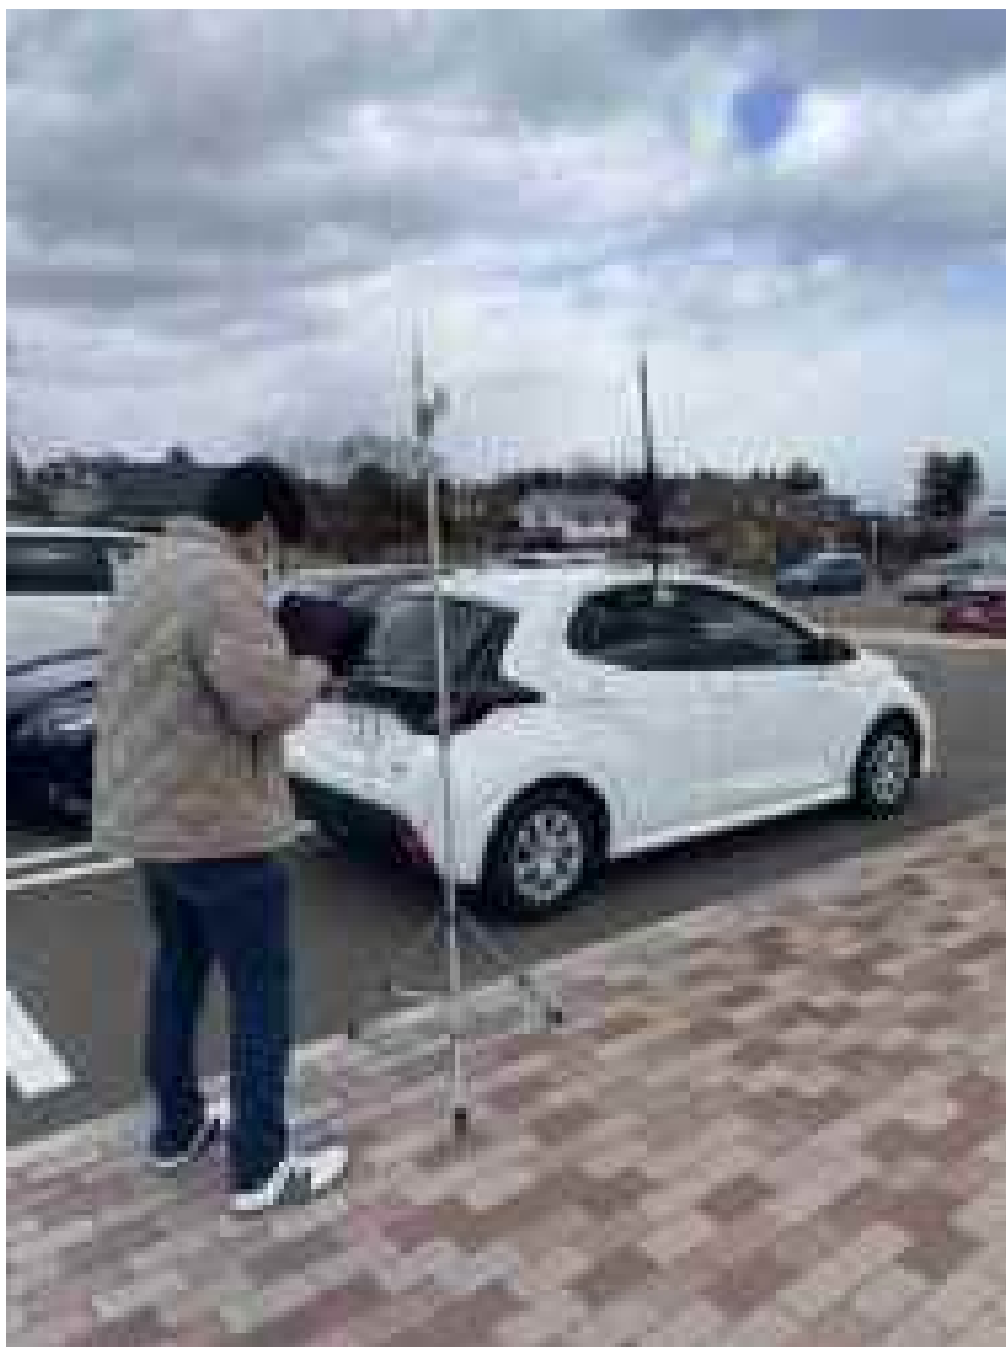
図 35 現地確認の際の様子。測定地点に停止した車（ヤリス）には先端にアンテナが取り付けられた高さ 2 m のポールが設置される。LPWA KURAMA-II のアンテナ直結の場合は車のルーフ上に置く形になる。

現地確認にあたっては中継点間の 2 点間における通信で RSSI 値と LPWA 通信のデータの伝送を確認した。この時の機器構成を図 34 に、実際の様子を図 35 に示す。Border Router および Router はアンテナ直結、LPWA KURAMA-II は 1/2λ の垂直ダイポールアンテナを使用し、これをポール突端に設置して RG58A/U 2m で結んだ場合と LPWA KURAMA-II に直結した場合の 2 パターンがある。なお、アンテナ直結の場合は当日使用したヤリスのルーフ上に置いたため、ケーブル減衰分がない代わりに地上高で 1 m ほど不利となっている。RSSI 測定は Border Router から rmtcmd コマンドにより nebr を Router で実行して取得した。ネットワーク接続については Border Router 上で rplsr コマンドを実行し Live Time が適宜更新されているかどうかで判断した。

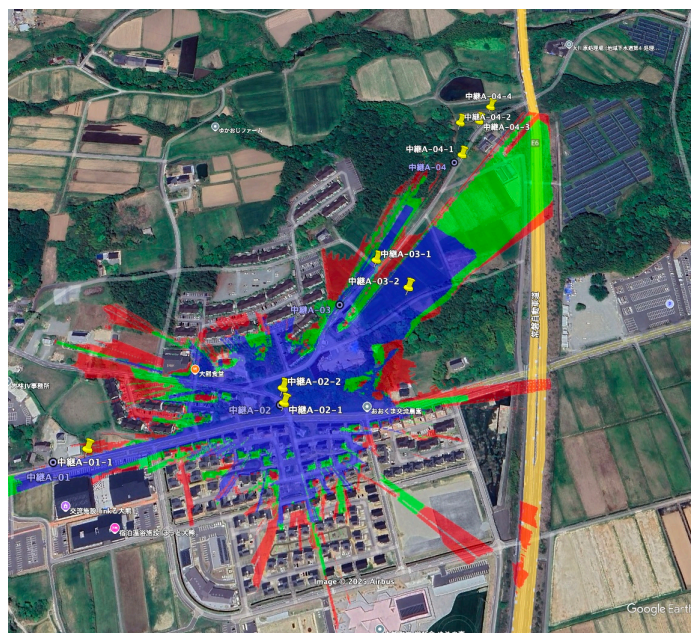
図 37 中継 A-02～A-03 の位置関係と A-02 に送信機を設置した際のヒートマップ。

**中継 A-02～A-03 間** A-02 に Router、LPWA KURAMA-II については A-03 は道路を塞ぐ形になって設置ができなかったことから、A-03 - 1 に高さ 2 m のポールにアンテナをつけた LPWA KURAMA-II を設置した。A-03 付近の道路右側沿いに立つ住宅に遮られて目視はできない状

態であった。このため接続自体ができず、RSSI 値も得られなかった。その後 A-02-1、A-02-2 に Router 側を動かしたところ A-02-2 で  $-93$  dB を一瞬記録したがその後  $-95$  dB 程度しか再現できず、この中継点間ではデータも流れなかった。ヒートマップを見ると A-03-1 でも良好な接続が期待できる青色になっているが、A-03 付近の道路右側沿いに立つ住宅も青色に塗りつぶされており、この家がシミュレーション上で適切に設定されていなかったためと思われる。

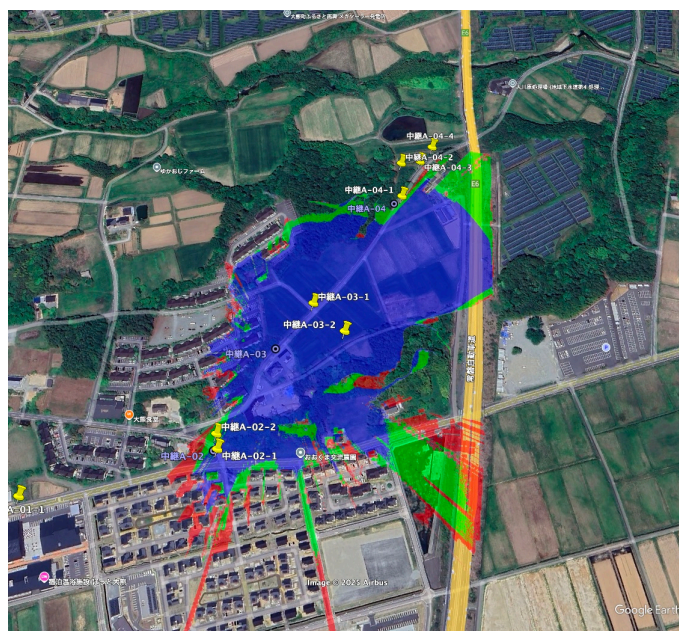
図 38 中継 A-03～A-04 の位置関係と A-03 に送信機を設置した際のヒートマップ。

**中継 A-03～A-04 間** 図 38 に位置関係とヒートマップを示す。A-03-1 に Router、A-04 に LPWA KURAMA-II を設置した。A-03-1～A-04 間は道路がわずかに北向きにカーブしており樹木が道路側に迫り出している状態になっていた。その結果 A-03-1 から A-04 を目視することはできず、RSSI 値  $-97$  ～ 検出不可となった。この挙動はヒートマップにおいて中継 A-04 付近の樹木によって伝搬が遮られているように見える状況ともよく一致している。そこで A-03-2 の位置に移動したところ、RSSI 値が  $-85$  dB となって LPWA KURAMA-II からのデータも流れるようになった。A-03-2 の位置は A-02 の交差点から  $200$  m ほどと距離も短く、樹木の影ではあるものの概ね見通せそうな位置である。場所も確保が容易であると思われるため A-02～A-03 間については A-03-2 を使うことで通信経路が確保できる可能性がある。

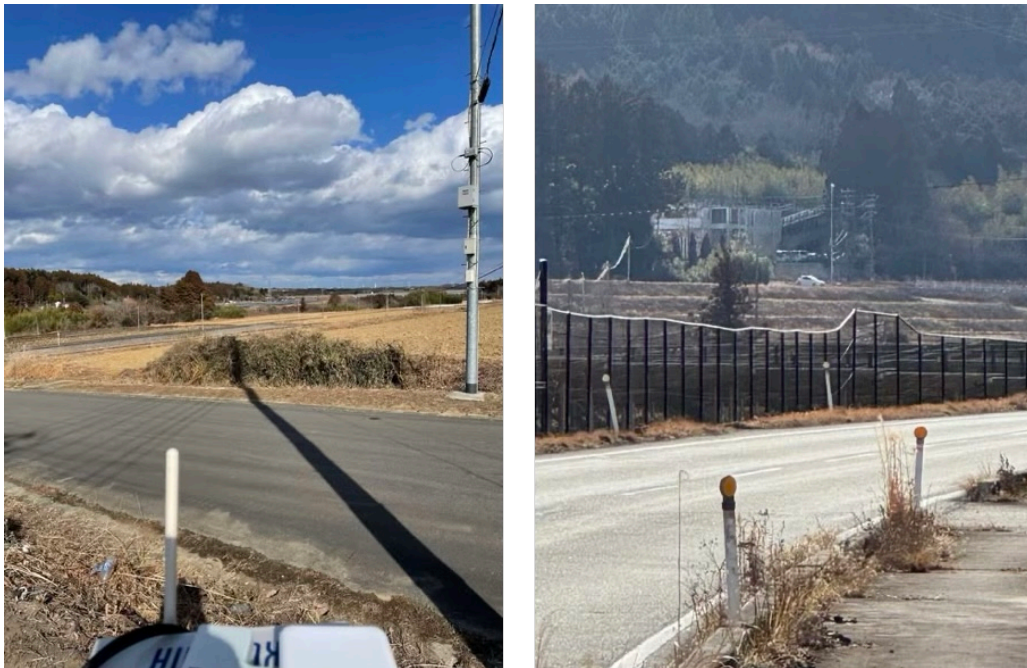
図 45 中継 A から見た A-05 方面（左）と A-05 から見た中継 A（右）。特に A-05 からは LPWA KURAMA-II を設置に向かった白のヤリスが見える。

**中継 A-05～A 間** A-02～A-05 間の経路設定が容易ではない状況を踏まえ、代替経路の可能性を検討するため県道 35 号（いわき浪江線）上に中継 A を設定して A-06 との間の接続試験を行った（図 44）。中継 A は図中の中継 6 から県道 35 号を北に進んだ下り坂の始まりであり、A-05 方面に非常に良い見通しを持つ（図 45）。また A-05 を視認確認可能であり、経路上は谷状の地形と太陽光発電施設のため経路を遮る樹木等がほとんどない。ただ、直線距離で 1 km あることから自由空間損失による減衰が懸念される。この状況で接続試験を行ったところ、A-05 では  $-90 \sim -97$  dB と不安定であったが、道路を挟んだ反対側の歩道の A-05-2 では  $-83$  dB と良好な値が得られた。ただし部分的にデータの伝送に失敗している可能性が見つかったため注

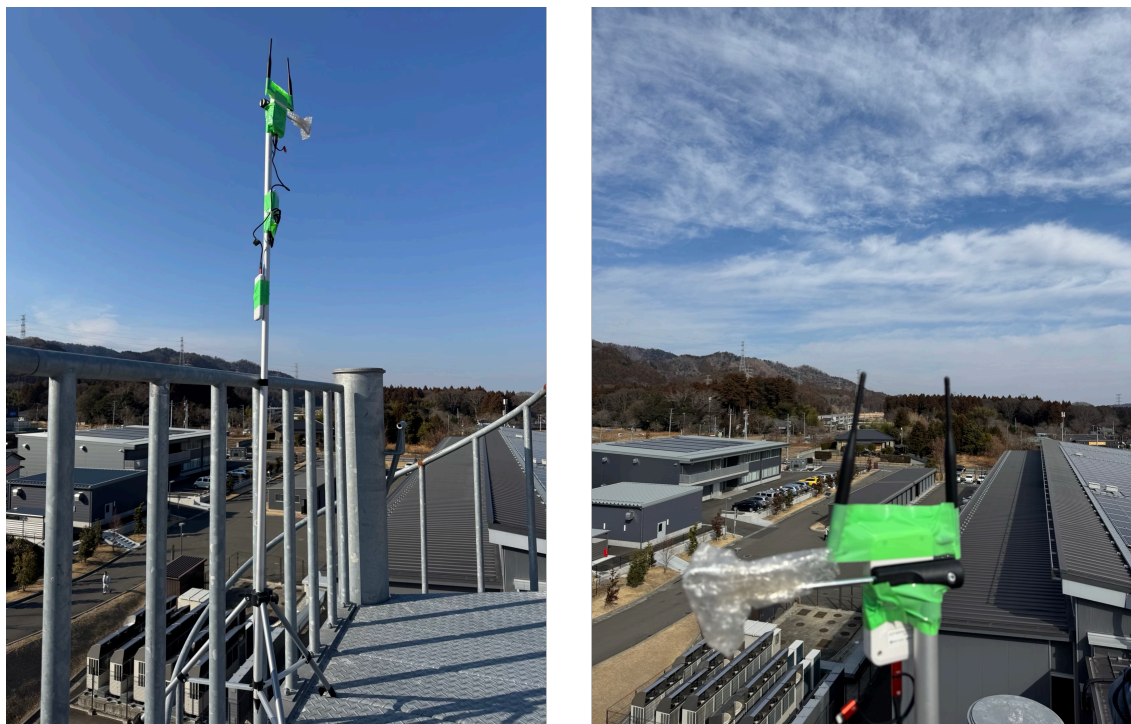
図 48 災害対策機能棟屋上に設置した Router の全景（左）とアンテナ位置から中継 6 を眺めたところ（右）。中継 6 が直接視認できる位置にある。

シミュレーションと現地調査の結果から検討した経路で実際のネットワーク構築を試みた。大熊町役場駐車場に置いた車内に基地局（Border Router）を設置し、災害対策機能棟屋上に中継局（Router）を設置した（図 48）。基地局と中継局の間の接続が安定に行われることを確認した後、LPWA KURAMA-II を中継 6、中継 A に順次置きながら接続を確立した（図 49）。中継 A と A-05 の間の直接接続は不安定な可能性があること、太陽電池パネル上の伝搬を避けた方が良いと思われることから、予備 B に LPWA KURAMA-II を設置し、ここから予備 C を経由して A-05 に接続することとした。予備 B までの接続状況を図 50 に示す。基地局から中継 A の LPWA KURAMA-II の Wi-SUN FAN ボードに nebr コマンドを発出して確認した中継 6～中継 A、中継 A～予備 B の RSSI は  $-80$  dB 台であり、見通しの良い経路ならではの良い接続状況となっていた。

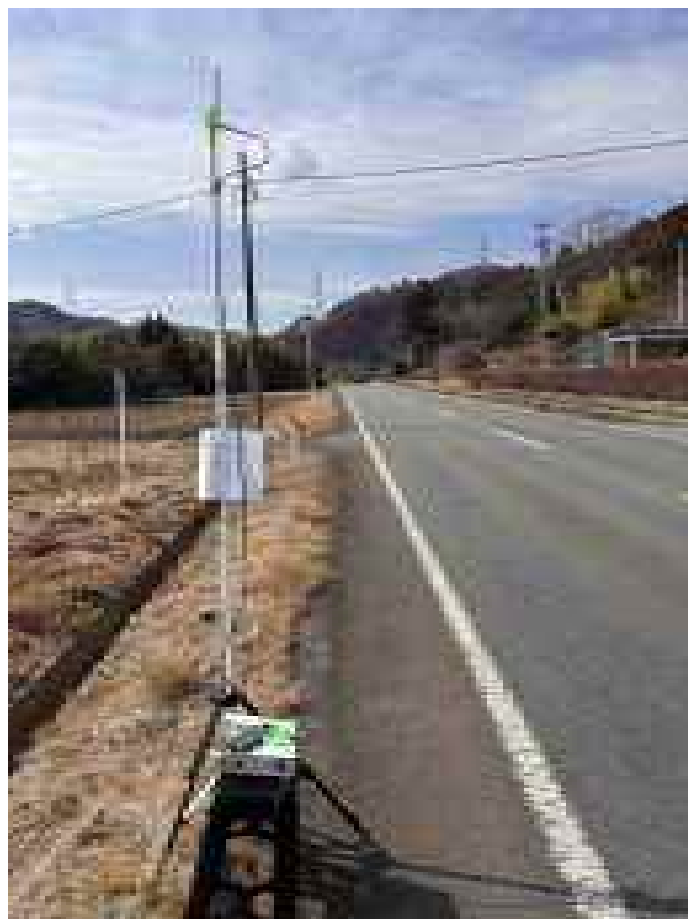
図 49 典型的な LPWA KURAMA-II の設置の様子。これは予備 B に設置されたものである。

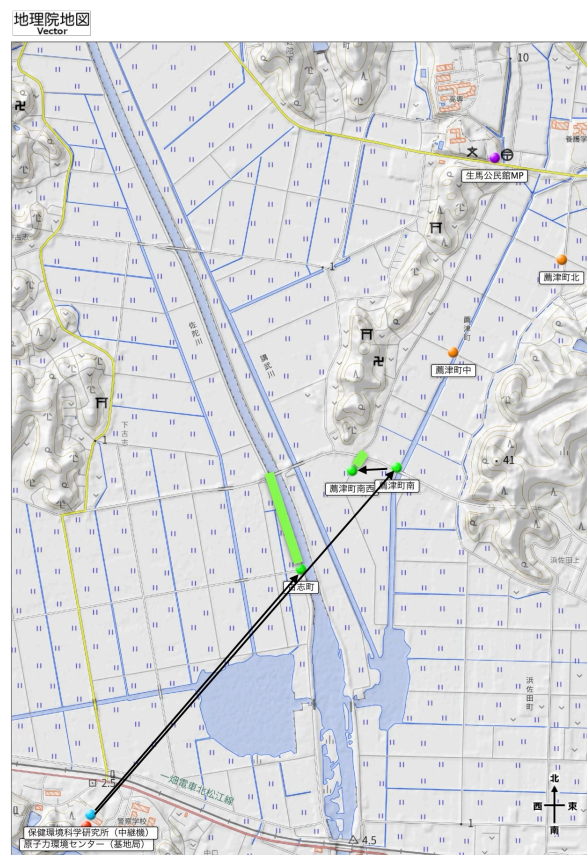
図 51 松江市における試験での設置地点と伝搬状況。緑色の点は接続が確立した地点。緑色の線は薦津町南西の LPWA KURAMA-II を古志町に移動したとき、移動中に接続が確立した範囲。橙色の点は設置したものの接続確立ができなかった点、紫色は目標とした生馬公民館 MP の位置。

松江市での設置状況を図 51 に示す。基地局（Border Router）を原子力環境センターに、中継局を保健環境科学研究所の屋上に設置した。これは昨年度の試験と同様である。その上で昨年度の試験でも設置した生馬公民館のモニタリングポストとの接続を想定して、接続を確認しつつ昨年度の設置箇所に準じた箇所に LPWA KURAMA-II を置くこととした。

まず、保健環境科学研究所から 1.3 km 程度の箇所にある薦津町南西地点付近の山裾に設置した。ここは WI-SUN FAN の最大到達距離 1 km を超えているが、過去の試験では一応保健環境科学研究所屋上の中継局と直接接続したことがあった場所である。今回も一応接続は確立してデータが断続的に流れたものの、場所により接続状況が大きく変わる不安定な挙動を見せた。山から離れることで接続が安定し始めたが RSSI 値が  $-90$  dB 前後と安定した通信の確立には少し不安が残ったことから、古志町の佐陀川沿いに移設した。この移動の際に接続が確立した場所が図 51 の緑色の線の区域である。これは昨年度も移動中の車に搭載した LPWA KURAMA-II から接続が確認された場所と概ね一致している。移設後は RSSI で  $-86$  dB と安定した接続が確立された。
