「北海道電力株式会社泊発電所の発電用原子炉設置変更許可申請書  
(3号発電用原子炉施設の変更)に関する審査書案」に対する意見

# 知ってましたか？ いま 泊原発の審査をやり直すべき 8つの理由

**泊原発の重要施設の大部分は埋立地。大地震時には液状化・地割れ・不等沈下の危険があります。1～3号炉とも、近くを通る断層はすべて、12.5万年前以降の活動を否定できない活断層です。**

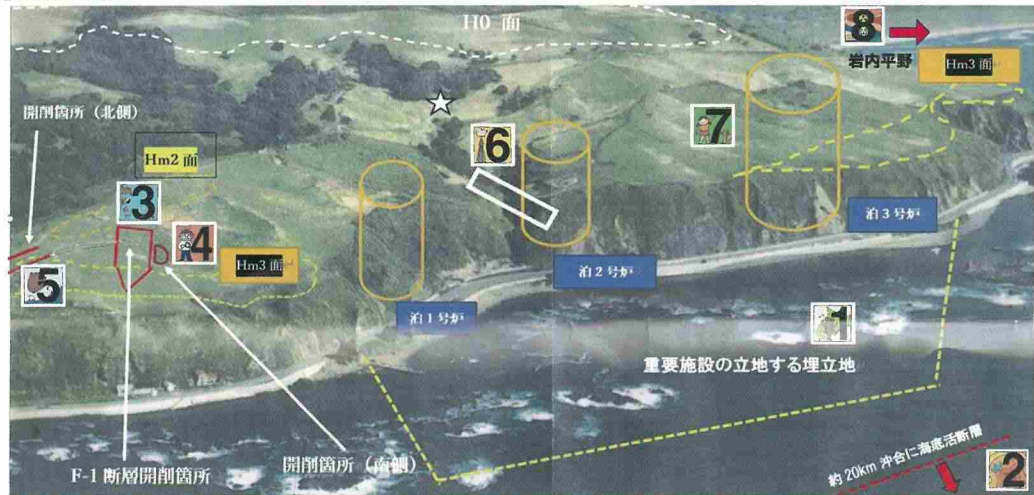
規制委員会による泊原発の審査が最終段階を迎えています。再稼働を進める政府、経産省の圧力のためか、規制委の審査は歪められ、北電の非科学的な主張をほぼ黙認するようになりました。しかし、泊原発は危険だらけの場所に建っているのです。空から見た原発の建設前の写真に、北電の主張で大きなごまかしがある地点に1～8の数字を入れました。このパンフレットでは、各地点の数字に対応したページで、それぞれの詳しい説明をしています。どれ1つとっても、北電の主張には致命的な誤りがあるのです。

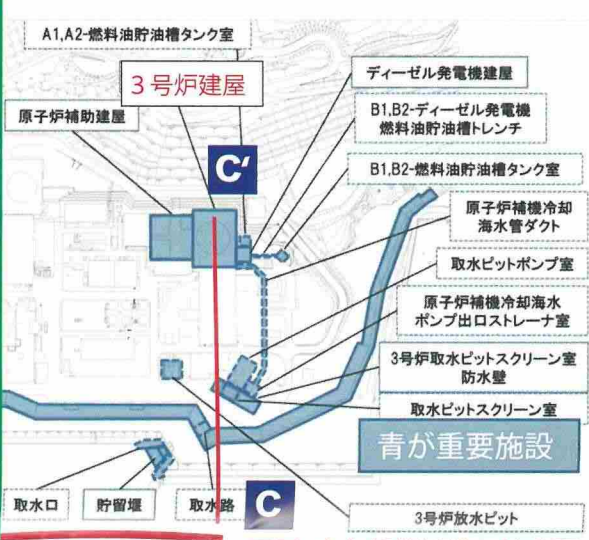
左右の図と、上の写真を見比べてみてください。泊原発の原子炉は岩盤の上にありますが、重要施設はほとんどが埋立地の上にあります。下図は赤線（取水路から3号炉：C—C'）の断面図と近傍の拡大図。埋戻土の厚さは最大25mにも達します。海底活断層が動けば、岩盤は1.28m隆起、海側の砂層や埋戻土は、5mも沈下します。

北電は、埋戻土の下には岩盤があり、また重要施設は、岩盤との間に「無筋コンクリート」を入れたから大丈夫と主張していますが、管路の大部分は厚い埋戻土の中にあり、そこが不等沈下すれば、管路や逆流防止弁は破壊され、機能しなくなる危険が高いです。

で示したように、泊原発の敷地の重要施設は埋立地の上にありますから、北電も認めた少なくとも1.28mの隆起や、5mもの不等沈下が始まると、能登半島や志賀原発、柏崎刈羽原発などで生じたような地割れ、不等沈下で、配管などに重大な損傷が生じる危険があります。

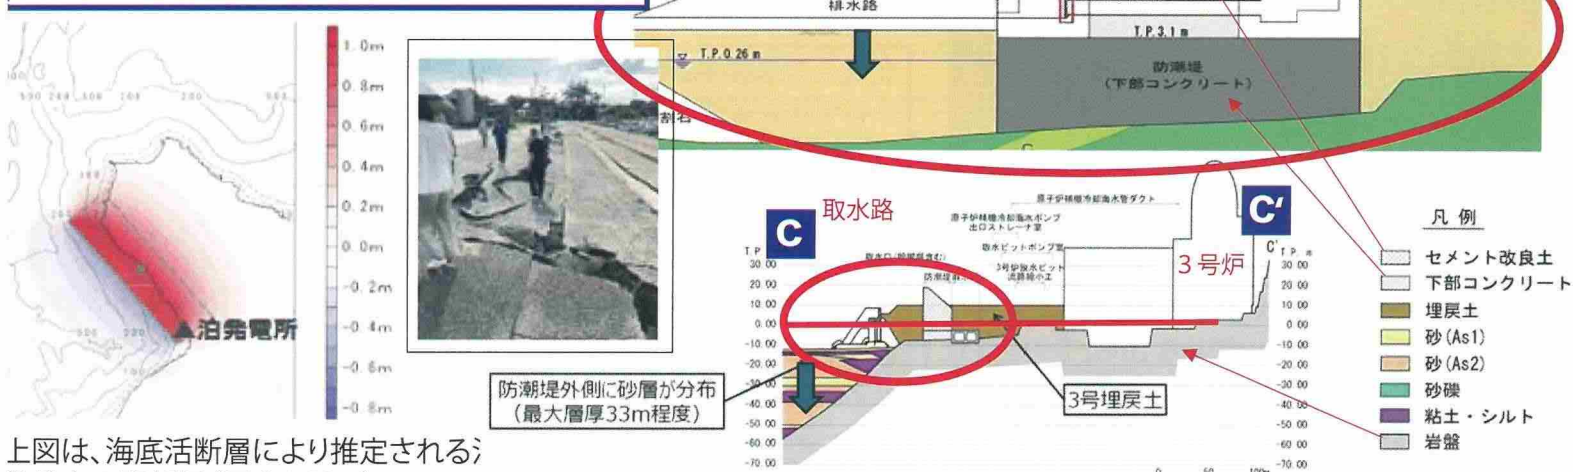
下図、赤丸部分近傍の拡大図（北電は、位置を非公開）

上図は、海底活断層により推定される、敷地内の隆起量（最大1.28m）。その右の写真は、能登半島地震で生じた海岸部の隆起、地割れ。

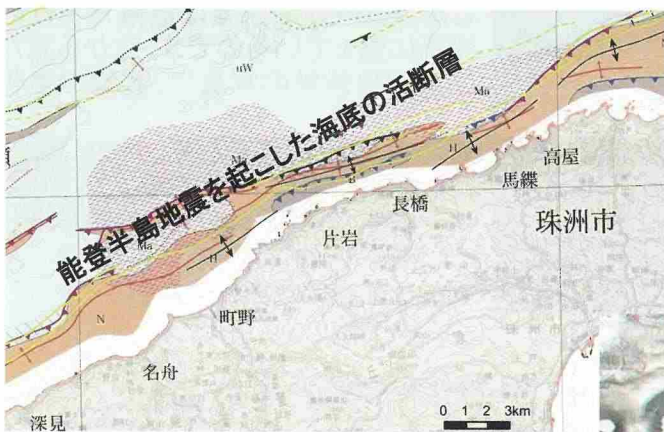
音波探査では、図中の

のように、断層は部分的に、かつ誤った位置にしか認定されていませんでした。しかし、変動地形学的手法では、能登半島地震を起こした活断層が、黄色線のように、すでに2012年に認定できていたのです。

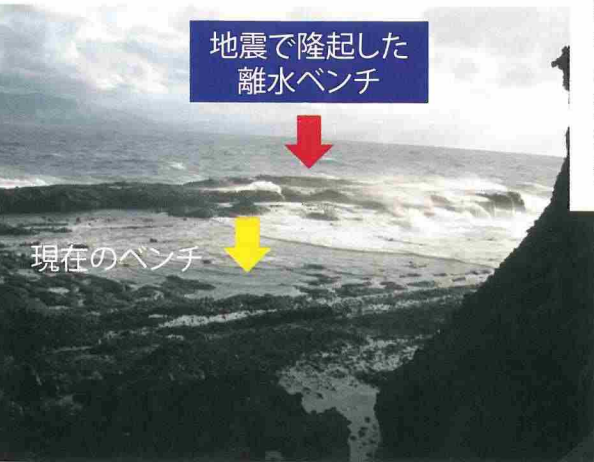
積丹半島の西海岸は、継続的に地震隆起をしてきた地形を示しています。規制委は「地震性隆起」による離水ベンチを認めながら、その近くにあるはずの海底活断層は、音波探査だけに頼って、認めませんでした。しかし、そのような判断の誤りが能登半島地震で明らかになったのです。海底活断層は海岸を隆起させることを、能登半島地震は、目の前で証明してくれたのです。

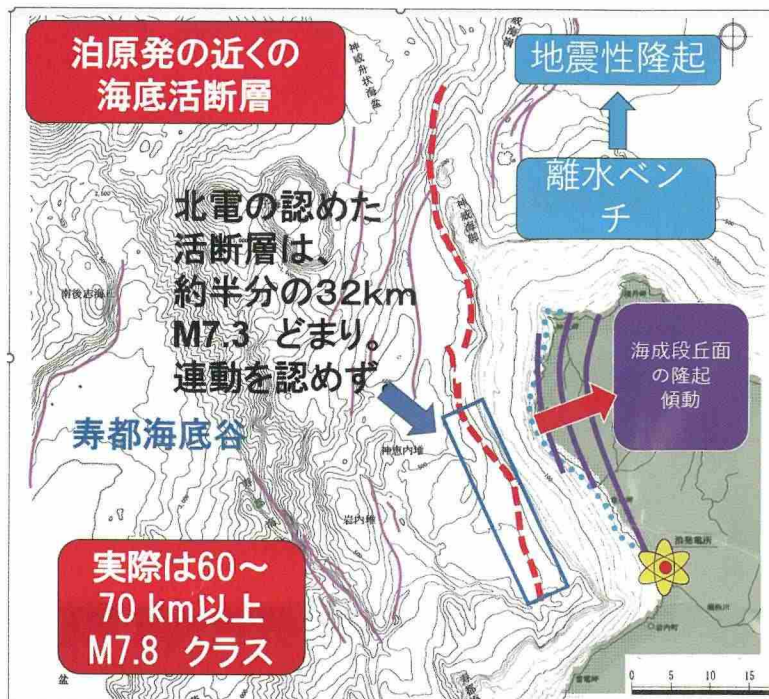
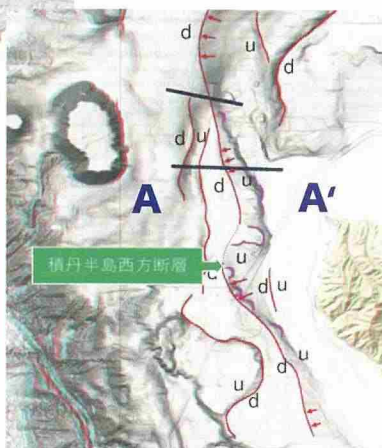
積丹半島西方断層を變動地断層学の手法で解析するとA-A'断面は右のようになります。

変動地形学の手法で認定された積丹半島西方断層は全長約70kmにもなり、M7.8クラスの地震を起こす可能性があります。泊原発の現在の耐震設計(32km、M7.3 想定)では対処できません。また

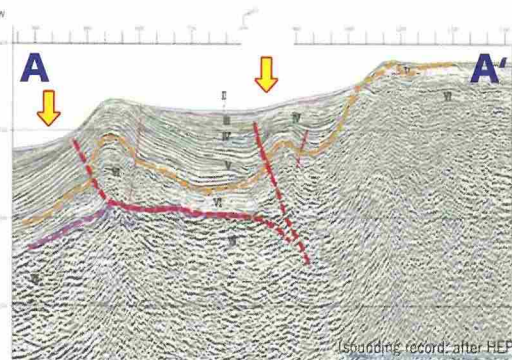
北電は、音波探査では、上図のように、海底に近い地層は切れているように見えませんので、「断層はない」と判断しています。しかし、変動地形学では、全体の地形を見て、なぜこのような急な斜面ができるのかを考え、陸上で、トレンチなどを掘って確認されている事実から、こういう地形は、地下に活断層がないと形成されない、だから ↓ の位置に活断層がある、と推定するのです。その正しさが証明されたのです。

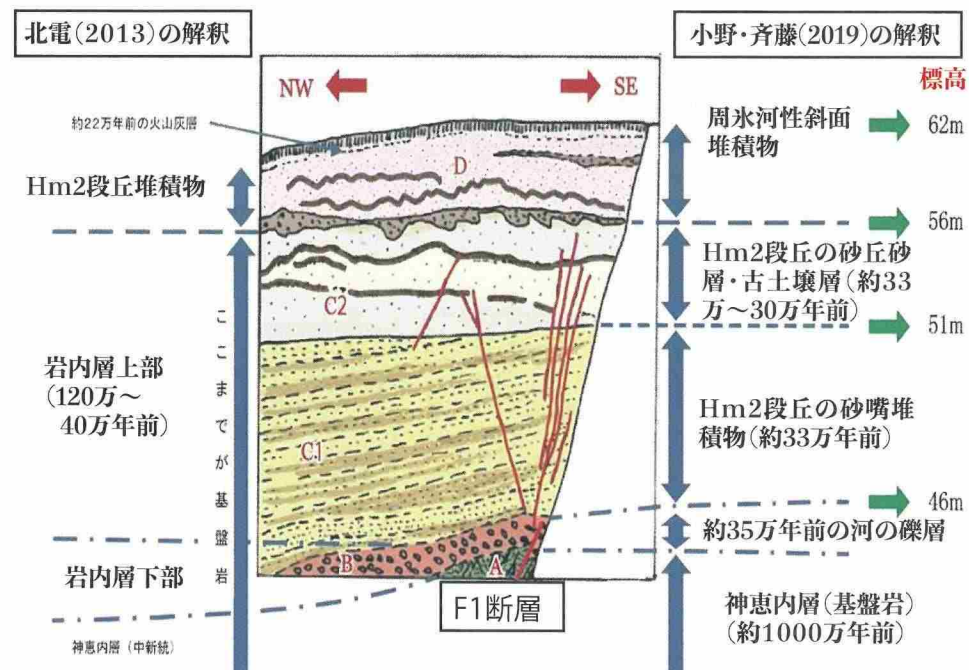
左の図で、地層Aが堆積後、断層 **F** が動き、地上には崖ができました。その後、長い時間がたち、その間に大きな侵食期があり、地形は削られ、後に別な地層Bが堆積すると、間に不整合 **U** ができます。地層Bが12.5万年より古い地層なら、「断層Fは活断層ではない」と認定できます。

一方、断層の上端が、たんに地層Aの中で終わっている断層 **G** は、いま大地震が起きても、断層の末端はこんなふうになりうるので、上載地層法は使えず、「活断層を否定できない断層」となります。北電が **24** で示した「不整合」は、すべて一連の砂丘堆積物の中に引かれており、そこには大きな侵食期もなければ、別な地層が堆積したのでもありません。F 1 断層は、砂丘堆積物の中で消滅しているので、「活断層を否定できない断層」です。

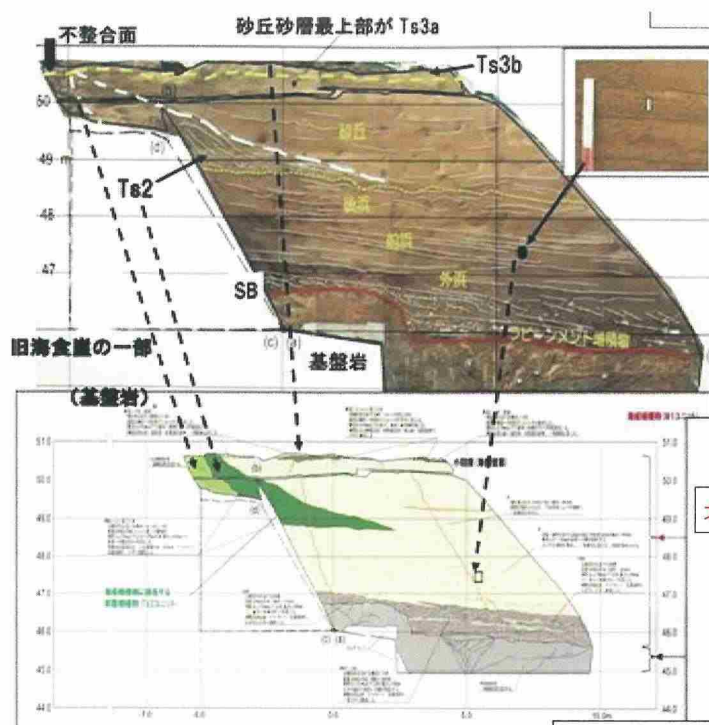
砂丘堆積物の中の、茶褐色の薄いラミナ(葉層)が、北電の主張する「不整合」(太い黄色破線)をまたがって上下に連続しています。風で乱されただけで、「葉理」は続いているのですから「不整合」でないことは明らかです。

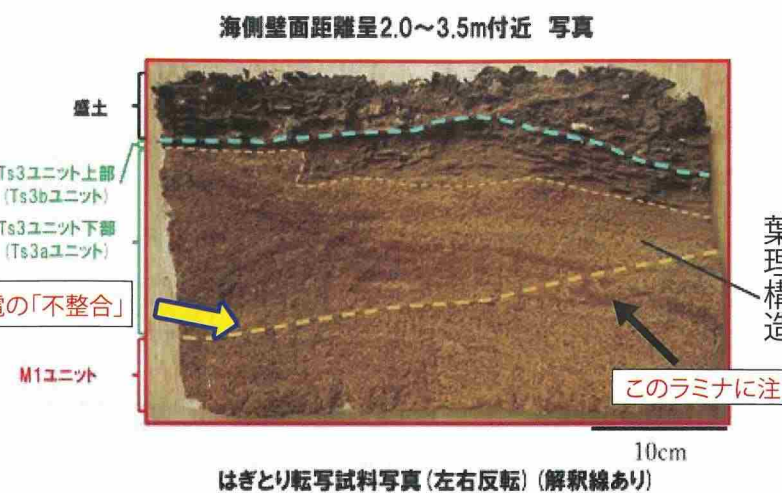
上図の(下):そもそも北電は、地層の正確な識別ができておらず、すべてを海底でたまった地層にしています。しかし、上図(上)のように、きちんと分析すれば、海がここに入ってきたとき(海進)、基盤岩を削って、礫層や砂層が上方に堆積しており、最上部は海岸の砂丘になっているのがわかります。だからこそ、砂丘に特有の堆積構造(クロスラミナ、葉理構造など)が存在するのであり、もともとTs3aユニットというような個別の地層は存在しないのです。ですから「不整合」も存在しません。規制委がこのような北電を追及せず黙認したことはさらに大きな問題です。

北電は上右写真のように、Ts3aユニットと、M1ユニットの境界(黄色の破線)が、「不整合」であり、F1断層は上端をそれで切られており、Ts3aユニットは約30万年前の地層なのでF1断層は活断層ではない、と主張しています。しかし、上左写真を見れば明らかのように、M1ユニットからTs3bユニットまでは一連の砂丘砂層であり、そこに「不整合」などありません。F1断層は砂丘砂層の中でたんに上方に消えているのです。ですから、F1断層に上載地層法は適用できず、F1断層は、12.5万年前以降の活動を否定できない「活断層」になります。

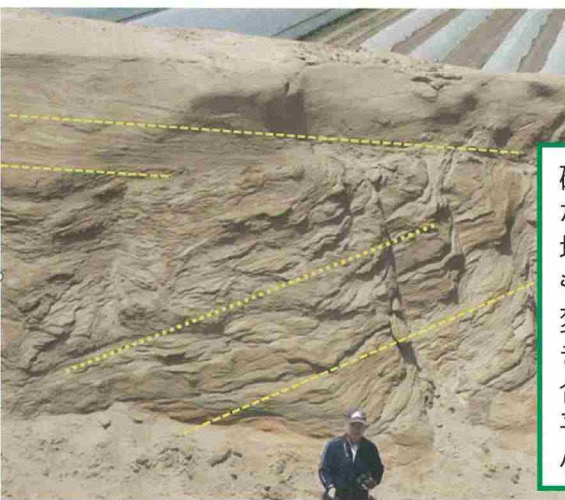
砂丘では風向きの変化で異なる向きに堆積しますから、地層(葉層)が斜交していても、それはわずかな時間の変化で生じる現象であり、大きな侵食・時間間隙(不整合)ではないのです。(岩内平野の砂丘堆積物の写真:小野・斉藤、2019)

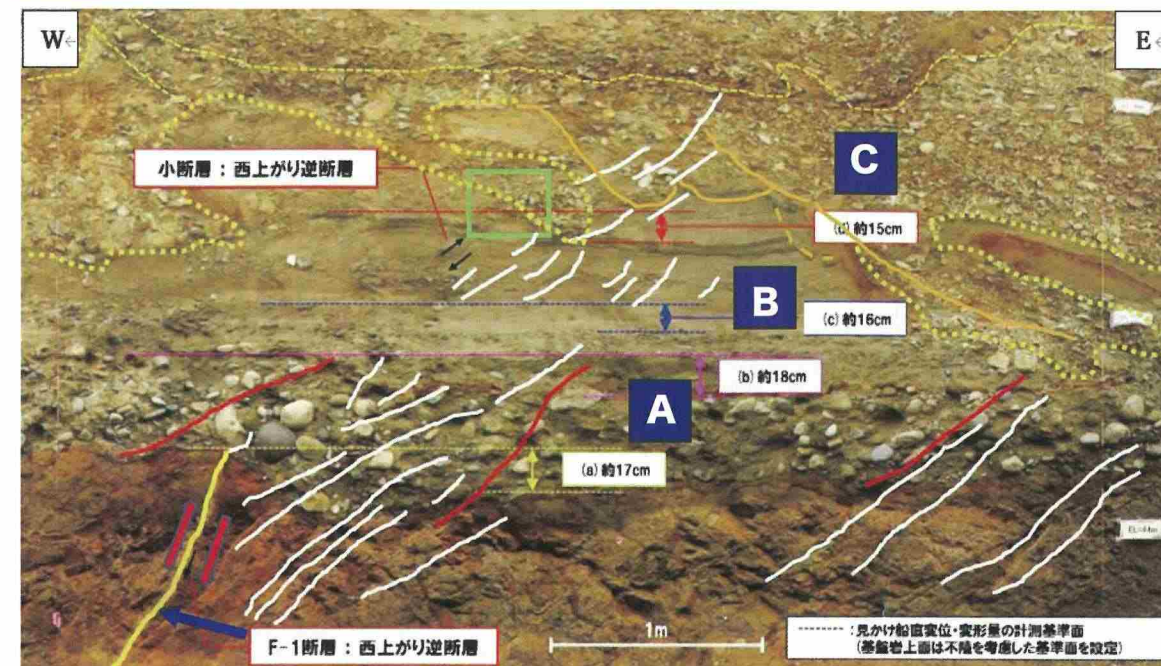
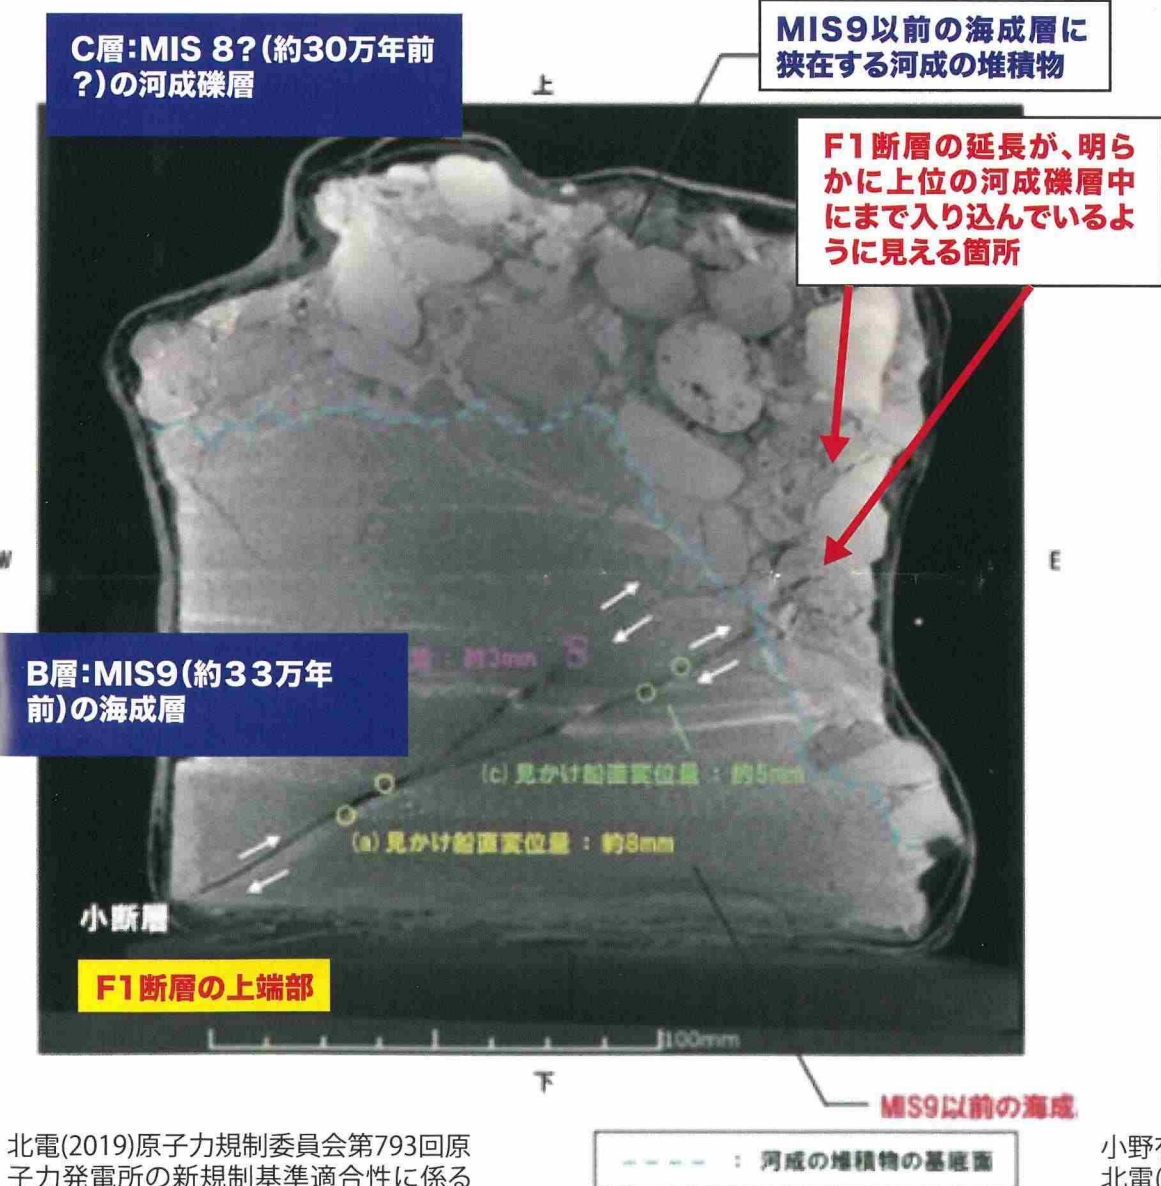
324と同様、F1断層は、ある地層に切られているのではなく、砂層や礫層のなかで上端が消えているだけです。上載地層法は使えず、12.5万年前以降の活動を否定できない「活断層」になるのです。

北側開削地点(p.15)では、左写真のように、F1断層(黄色い線)がAの礫層に切られているように見えますが、実際は礫層を突き抜け、上位の海成砂層(B)や、さらに上の河成礫層(C)の中にまで入り込み、その中で消えているのです。写真中の赤線は礫層を切る断層、白線は不明瞭ながらも、亀裂として認められる断層です。

北電は、B層をずらしているF1断層が、上位のC層(黄色の点線や黄土色の線に囲まれた礫層)に上端を切られており、礫層の年代は12.5万年前より古いので、「上載地層法」によって、F1断層は12.5万年前より後には動いていないと主張しました。

しかし、その証拠として提出された上の写真の緑枠の部分のCT画像では、B層をずらしているF1断層は、境界を越えて、C層の中まで明らかに入っています。

この事実を「科学」に書き(小野、2020)、規制委にも送付したところ、以後の審査会合で北電は、試料の作成過程で、乾燥のために割れ目が入ったためだ、と言い逃れをしました。もしそうなら、割れ目は他の場所にもできるでしょう。それを追及しなかった規制委も問題です。北電(2025)は現在でも同じ主張を繰り返しています。

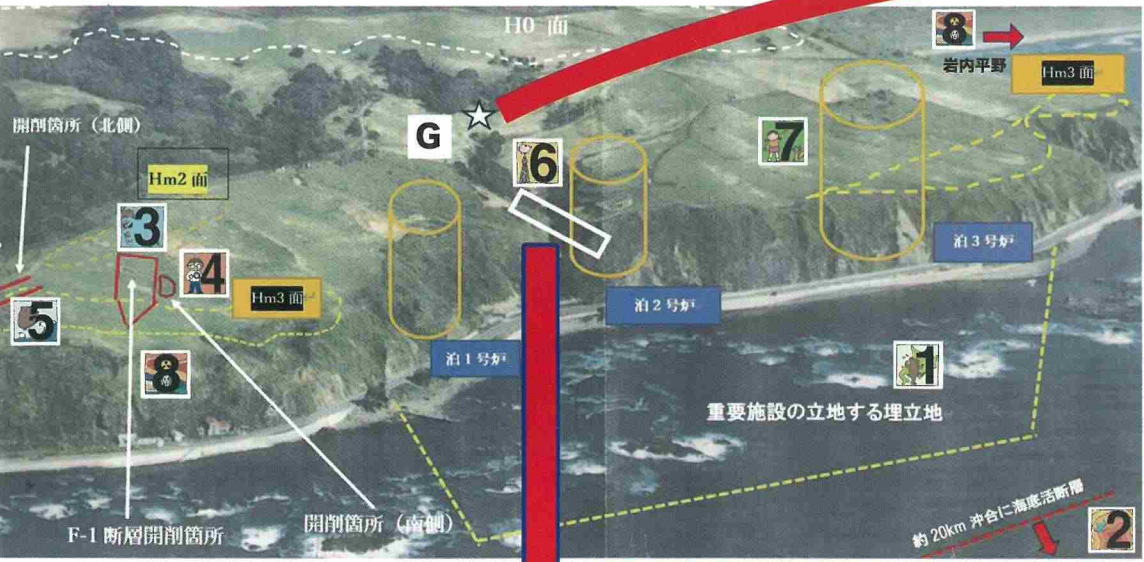
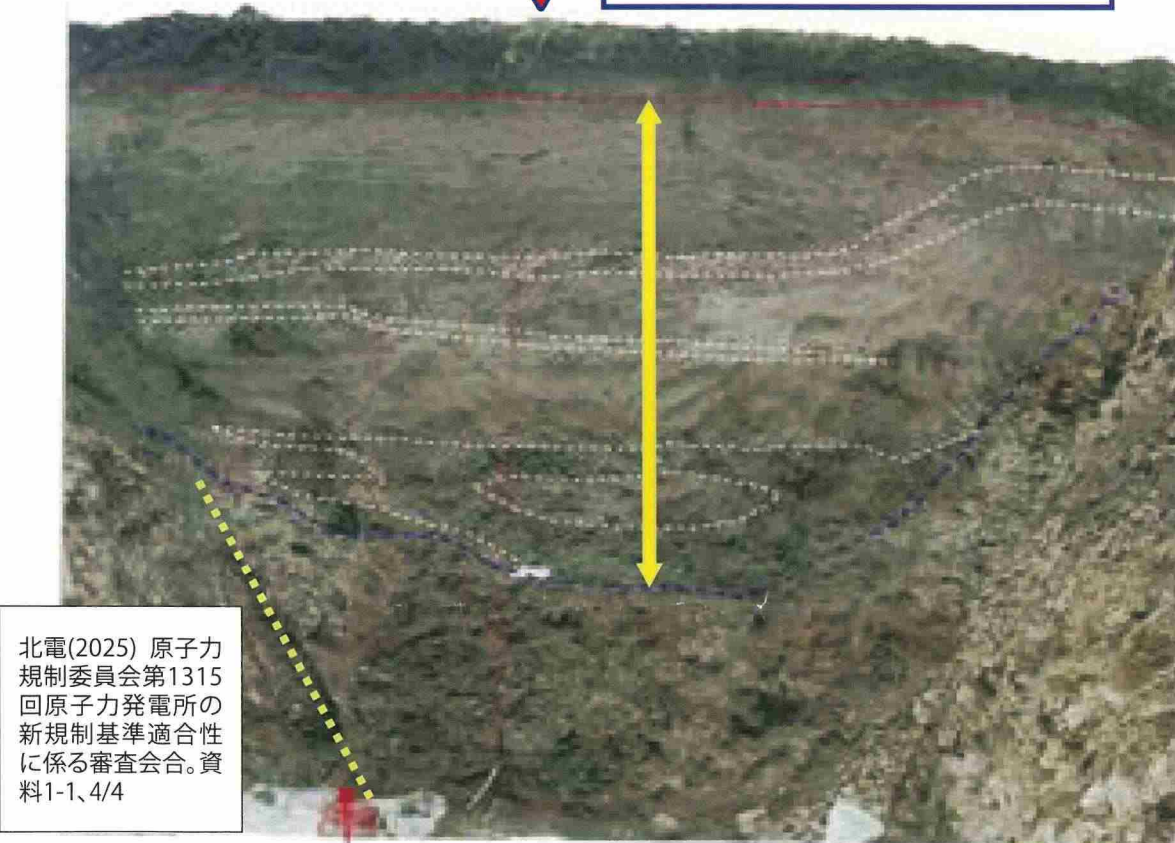
F-4断層 開削調査箇所壁面写真(北側)(解釈線あり)

北電が規制委に提出した下の写真は、下から見上げて撮られた写真で、堆積物の厚さは、少なくとも数mはあるように見えますが記載がありません。

2号炉の直下を通るF4断層の審査は、最も重要なはずですが、北電は規制委に、この写真と、簡単なスケッチしか提出していません。写真にはスケールさえ入っておらず、垂直方向の高さ、水平方向の距離も示されていません。地層の境界線は引かれていますが、それぞれの地層の分析結果は一切、公表されていません。積丹半島の珊内などでは、上右写真のように、最終氷期の海面低下期に掘られた谷を、斜面から移動した砂礫や泥が埋めており、Toya、Spfa 1などの火山灰が入っています。しかし北電は、F4断層の開削箇所では、火山灰の調査すら行なっていません。これは新規制基準を決めた趣旨を踏みにじるものです。北電はこの重要な崖の調査を行わなかったか、行なったら、都合の悪い事実が見つかったので、それを隠蔽している可能性すらあります。最も重要な露頭の調査を怠った北電、その責任を追及しない規制委の責任は重大です。

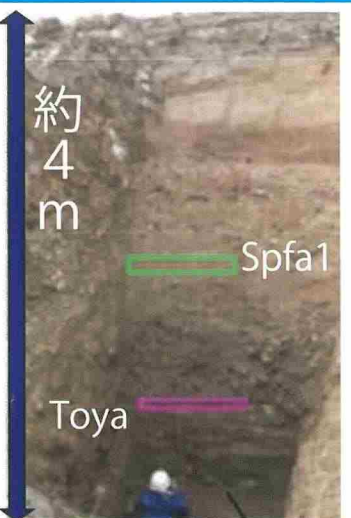
F4断層のある崖(左図、長方形の白枠地点)が、2号炉の建設で消滅しているので、北電は、そこから遠く離れた左図G地点(7のGと同じ)にある「Hm2段丘堆積物」が、F4断層のある崖に見られた厚い谷埋め堆積物と同一であるとし、「Hm2段丘堆積物」は約30万年前の古い地層なので、それに覆われるF4断層は活断層ではない、と主張しました。しかし、7でも説明したように、G地点を覆っているのは、最終氷期の周氷河斜面堆積物なのです。F4断層を覆っているのも、同時期の厚い谷埋め堆積物であり、それを上載地層とするF4断層は、新規制基準に照らせば、「活断層であることを否定できない断層」になります。

積丹半島珊内で、最終氷期にできた谷を埋める堆積物：北電(2014) 原子力規制委員会第166回原子力発電所の新規制基準適合性に係る審査会合、資料1-1

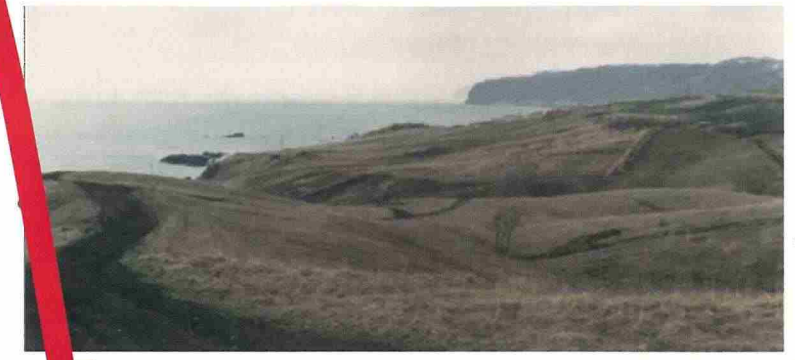
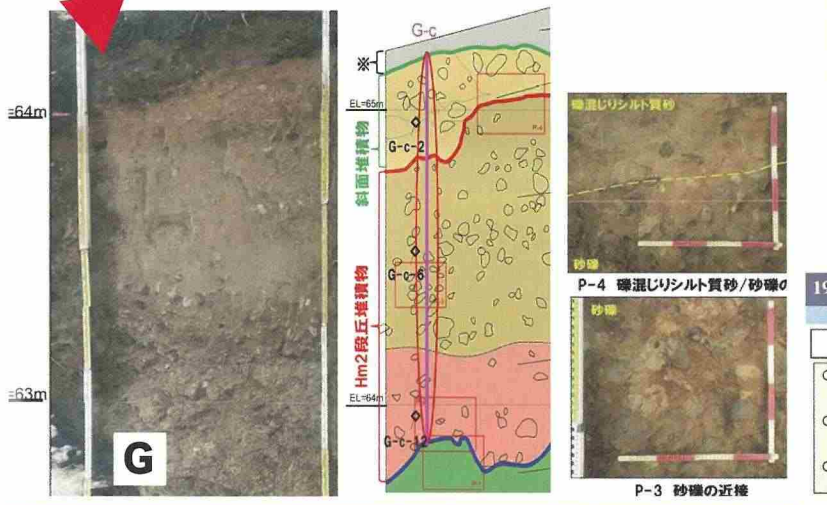
「北海道遺産」の「宗谷丘陵の周氷河地形」に似た泊原発の敷地の地形。斉藤武一さんが、原発建設前の1982年に撮影した貴重な写真です。

上写真 Gについて北電は写真右図のように下部は「Hm2 段丘堆積物」、上部は斜面堆積物としています。しかし、多くの角礫が乱雑に堆積していることから、すべて周氷河作用を受けた斜面堆積物のように見えます。

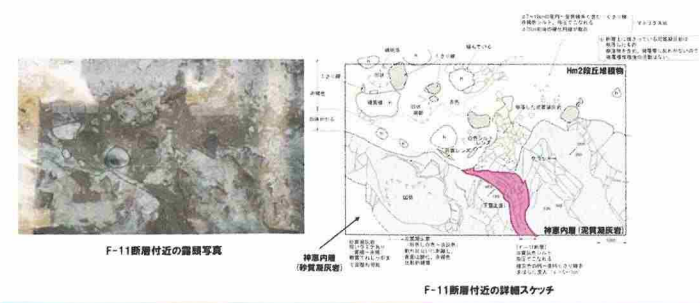
4F-11断層の活動性評価(5/5) 一部修正(H28/5/13審査会合)

このスケッチでは、F11断層が基盤をずらせ、斜面堆積物に突き上げているように見えます。斜面堆積物が最終氷期に移動しているなら、明らかに、活断層であることを示すものと言えます。

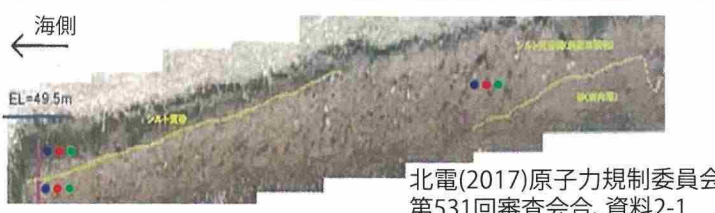
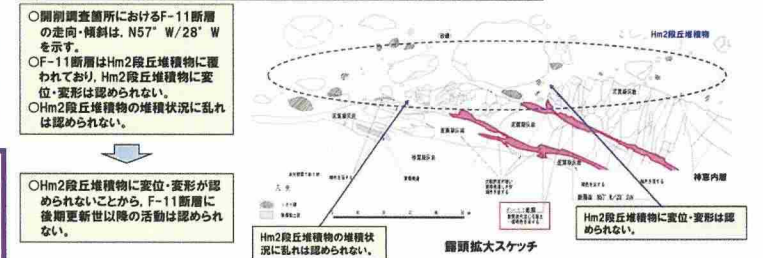
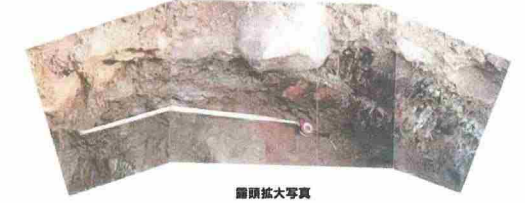
4F-11断層の活動性評価(2/5) 一部修正(H28/5/13審査会合)

泊原発の敷地は、12.5万年前以降の最終氷期に、周氷河作用を受け、左写真のような、なだらかな斜面になりました。上写真のように、4万年前(●)、11万年前(●)、22万年前(●)の火山灰が、ごちゃごちゃになって斜面をずるずる移動したので礫も破碎され角礫になりました。敷地はこういう斜面堆積物に広く覆われているのです。

北電の示す「模式図」は、事実に基づかない空想的な図です。なぜなら、スケッチには、「Hm2段丘堆積物」の上に斜面堆積物が載っているようには描かれていないからです。明確な境界があるなら、スケッチに描かれるはずですが、それが無いのですから、基盤の上に載っているのはすべて「陸成層」=周氷河性斜面堆積物と考えるべきなのです。本来の「Hm2段丘堆積物」なら、写真Aのように円礫の多い礫層になるはずですが、周氷河作用による移動期は何度かあったでしょうが、最後は、12.5万年前以降の最終氷期です。F4断層と同様、F11断層の上載地層がその時期の地層であれば、「12.5万年前以降の活動を否定できない断層」になりますから、新規制基準での定義に従い、「活断層」であることを否定できない断層になるのです。

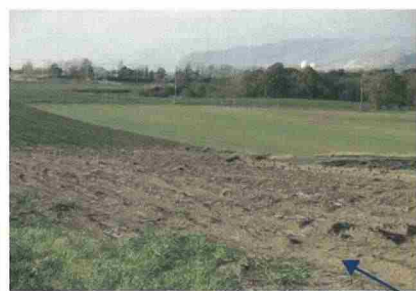
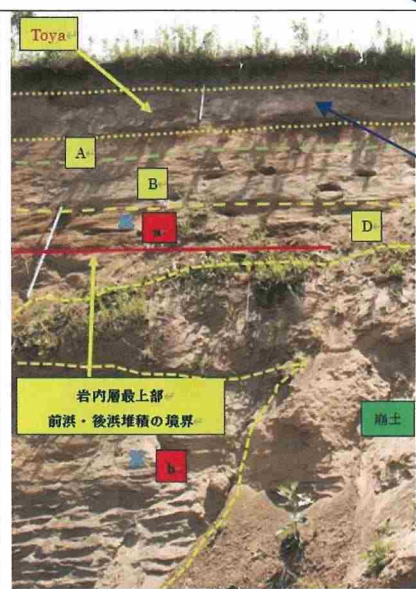
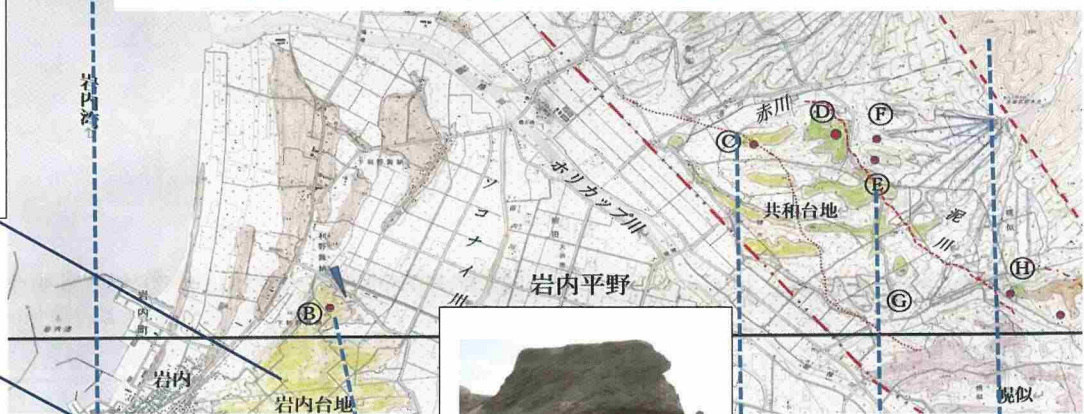
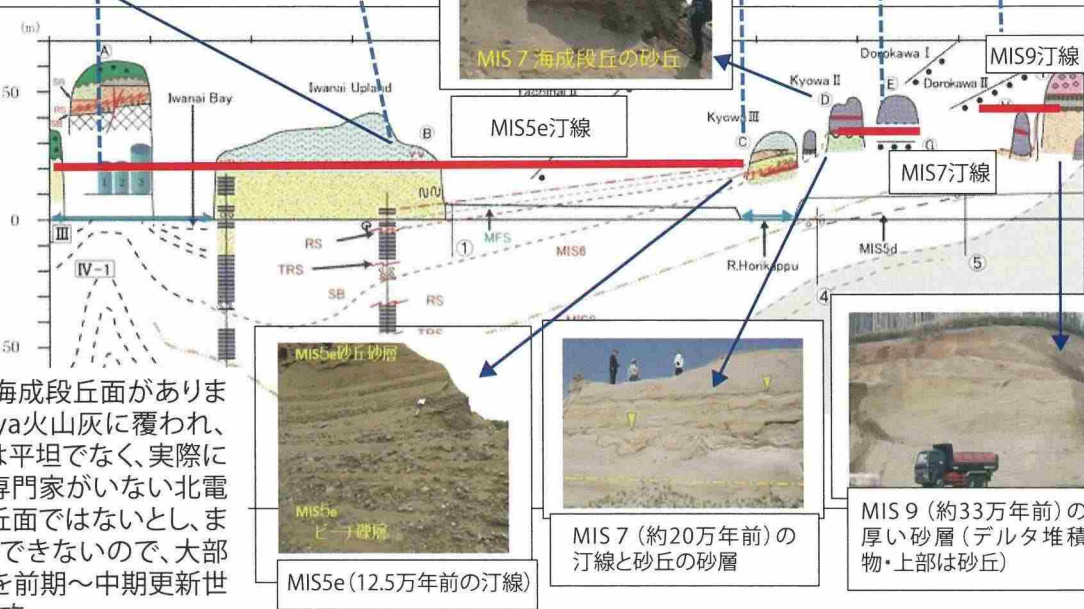
MIS5e, MIS7, MIS9の海進による3つの海成段丘面の分布図(上)と、黒実線に沿う東西方向の断面図(下)(小野・斉藤, 2019による)

岩内平野には標高の異なる3段の海成段丘面がありますが、いずれも、厚い砂丘砂層やToya火山灰に覆われ、砂丘地形も残っているので、段丘面は平坦でなく、実際にはかなり起伏があります。地形学の専門家がない北電は、起伏があるとそれだけで海成段丘面ではないとし、また海進・海退による堆積過程が理解できないので、大部分の砂層を「岩内層」と一括し、それを前期～中期更新世と古く考える大きな誤りを犯しています。

MIS5e (12.5万年前の汀線)

MIS 7 (約20万年前)の汀線と砂丘の砂層

MIS 9 (約33万年前)の厚い砂層(デルタ堆積物・上部は砂丘)

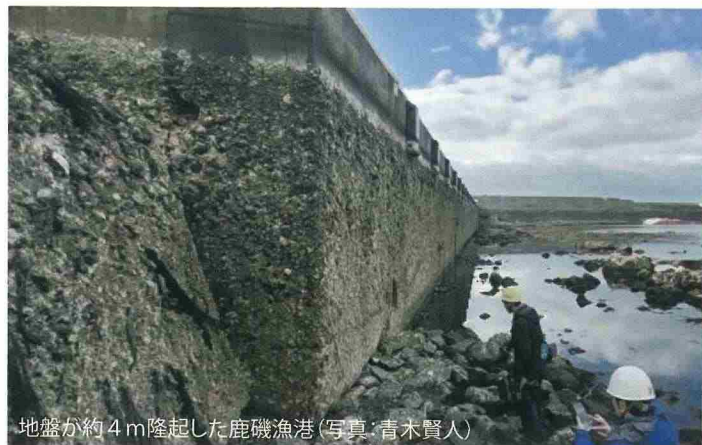
音波探査では、図中の

のように、断層は部分的に、かつ誤った位置にしか認定されていませんでした。しかし、変動地形学的手法では、能登半島地震を起こした活断層が、黄色線のように、すでに2012年に認定できていたのです。後藤秀昭(2012)広島大学文学研究科論文集、72

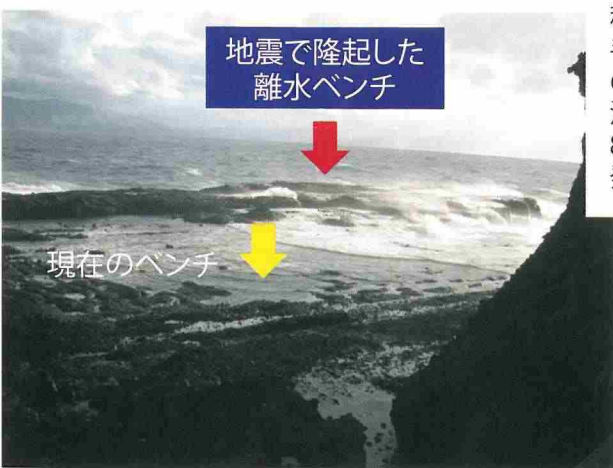
積丹半島の西海岸は、継続的に地震隆起をしてきた地形を示しています。規制委は「地震性隆起」による離水ベンチを認めながら、その近くにあるはずの海底活断層は、音波探査だけに頼って、認めませんでした。しかし、そのような判断の誤りが能登半島地震で明らかになったのです。海底活断層は海岸を隆起させることを、能登半島地震は、目の前で証明してくれたのです。

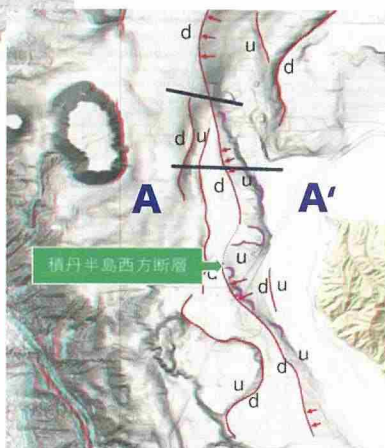
積丹半島西方断層を変動地形学的手法で解析するとA-A'断面は右のようになります。渡辺満久・鈴木康弘(2015)科学、85、721-726; 渡辺満久(2016)学会発表資料。

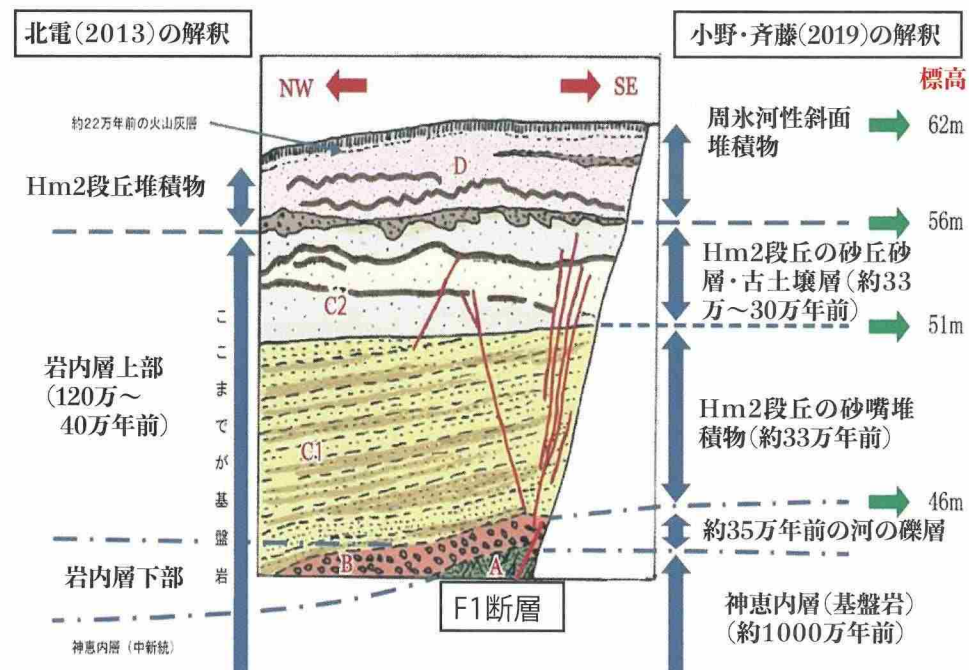
北電によるF1断層の掘削地点の露頭写真に、およその地層境界や、F1断層の位置をプロットしたもの。(小野、2018を改変; 右図は小野・斉藤、2019による)

地点で、北電(2013)は、「岩内層」を2つに分け、下部だけが120万年前で、上部は120万~40万年前の地層としました(上図右)。F 1断層は、約120万年前の「岩内層」下部で切られているので、活断層ではないと主張していました。しかし、渡辺・小野(2018)の論文により、F 1断層は切られているのではなく、砂層(上図右のC 2)の中で上方に消えている、ということが明らかになり、規制委はそれを受け入れて、「F 1は活断層であることを否定できない」と結論しました。小野・斉藤(2019)は、C2の砂層は、MIS 9 (33万年前)の砂丘砂層であることを明らかにしました。規制委も、2018年2月の審査会合で、敷地内の「岩内層」はMIS 9かMIS 7の海進にともなって堆積した地層だと結論しました。北電は、MIS 9以前の可能性も含めつつ、それを了承しました。しかし、北電(2025)は、「岩内層」がそのような個別の海進にともなう地層であることを認めず、「岩内層は前期~中期更新世の地層」だとして、長期間にわたって堆積した地層のような扱いを続けています。「岩内層」についての北電の誤りは、

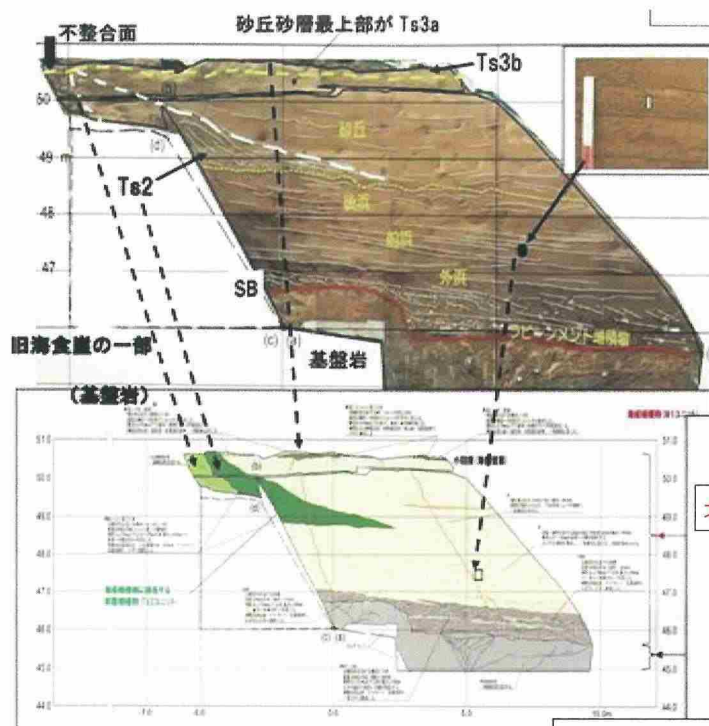
砂丘堆積物の中の、茶褐色の薄いラミナ(葉層)が、北電の主張する「不整合」(太い黄色破線)をまたがって上下に連続しています。風で乱されただけで、「葉理」は続いているのですから「不整合」でないことは明らかです。

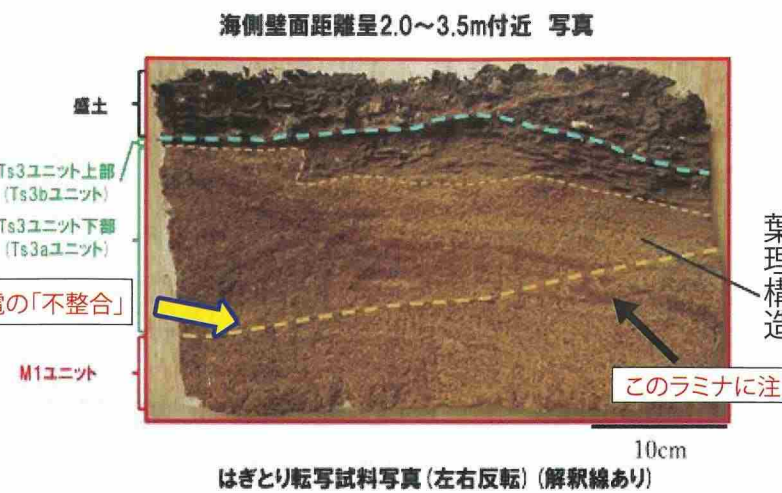
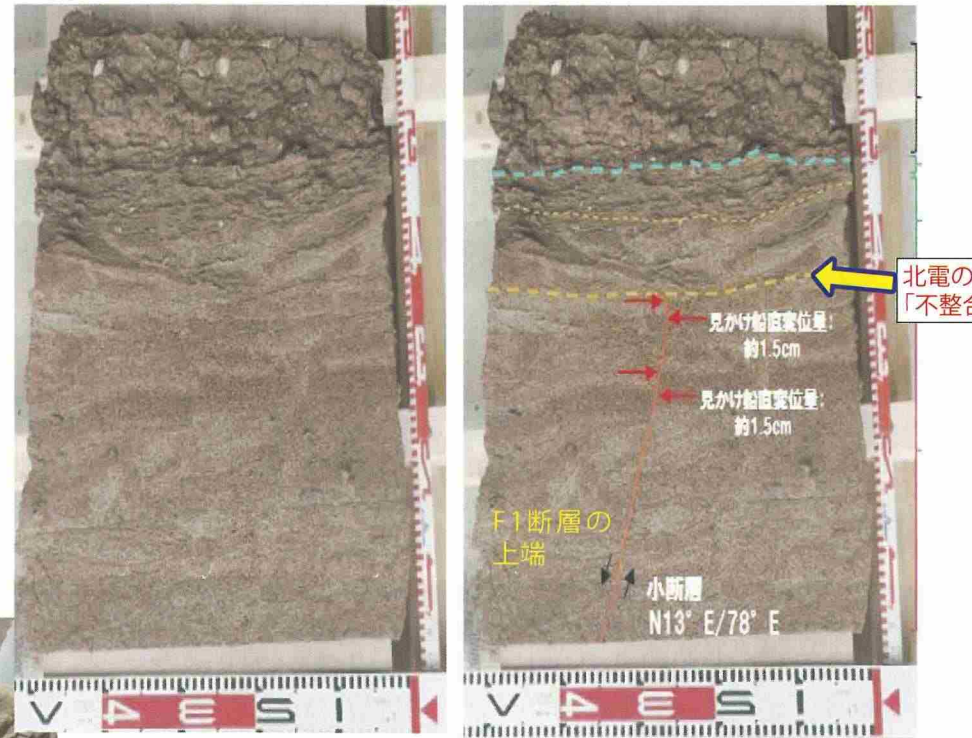
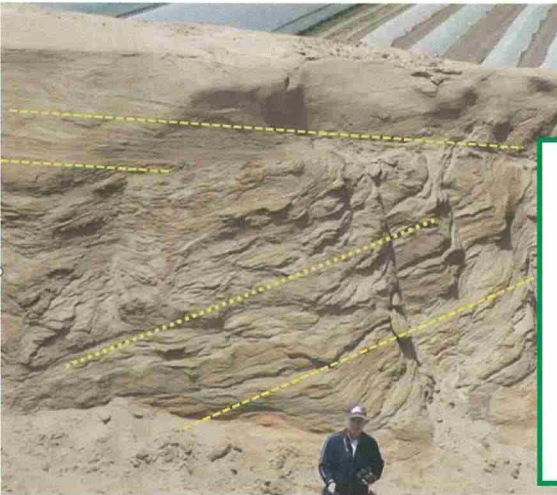
上図の(下):そもそも北電は、地層の正確な識別ができておらず、すべてを海底でたまった地層にしています。しかし、上図(上)のように、きちんと分析すれば、海がここに入ってきたとき(海進)、基盤岩を削って、礫層や砂層が上方に堆積しており、最上部は海岸の砂丘になっているのがわかります。だからこそ、砂丘に特有の堆積構造(クロスラミナ、葉理構造など)が存在するのであり、もともとTs3aユニットというような個別の地層は存在しないのです。ですから「不整合」も存在しません。規制委がこのような北電を追及せず黙認したことはさらに大きな問題です。

砂丘では風向きの変化で異なる向きに堆積しますから、地層(葉層)が斜交していても、それはわずかな時間の変化で生じる現象であり、大きな侵食・時間間隙(不整合)ではないのです。(岩内平野の砂丘堆積物の写真: 小野・斉藤、2019)

北電は上右写真のように、Ts3aユニットと、M1ユニットの境界(黄色の破線)が、「不整合」であり、F1断層は上端をそれで切られており、Ts3aユニットは約30万年前の地層なのでF1断層は活断層ではない、と主張しています。しかし、上左写真を見れば明らかのように、M1ユニットからTs3bユニットまでは一連の砂丘砂層であり、そこに「不整合」などありません。F1断層は砂丘砂層の中でたんに上方に消えているのです。ですから、F1断層に上載地層法は適用できず、F1断層は、12.5万年前以降の活動を否定できない「活断層」になります。

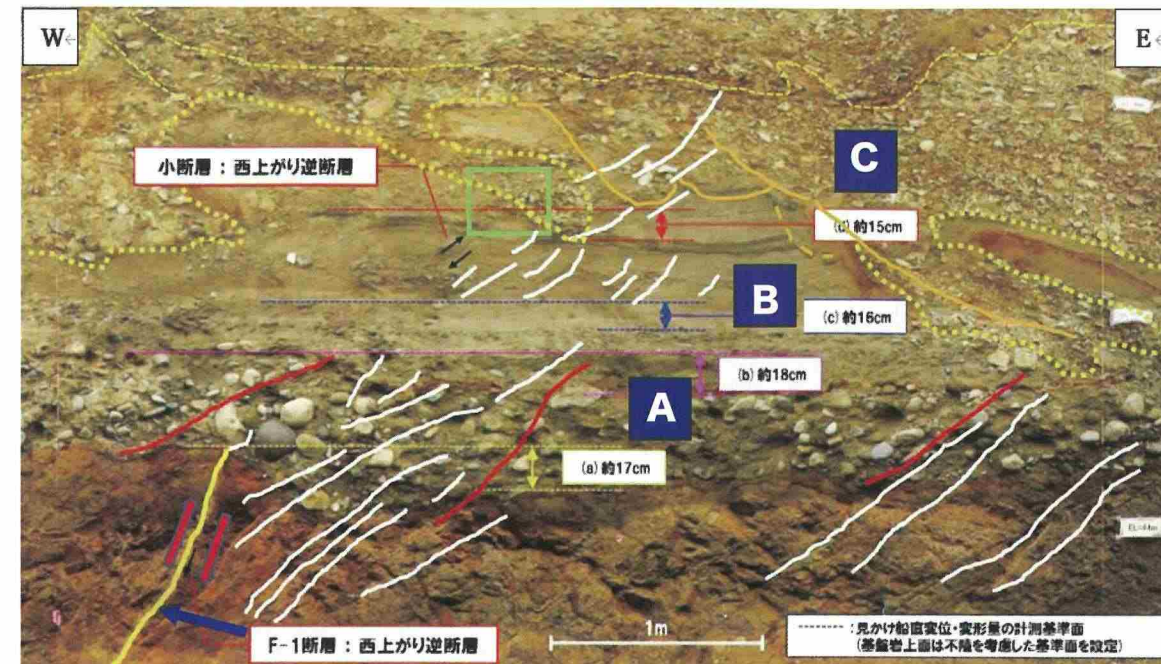
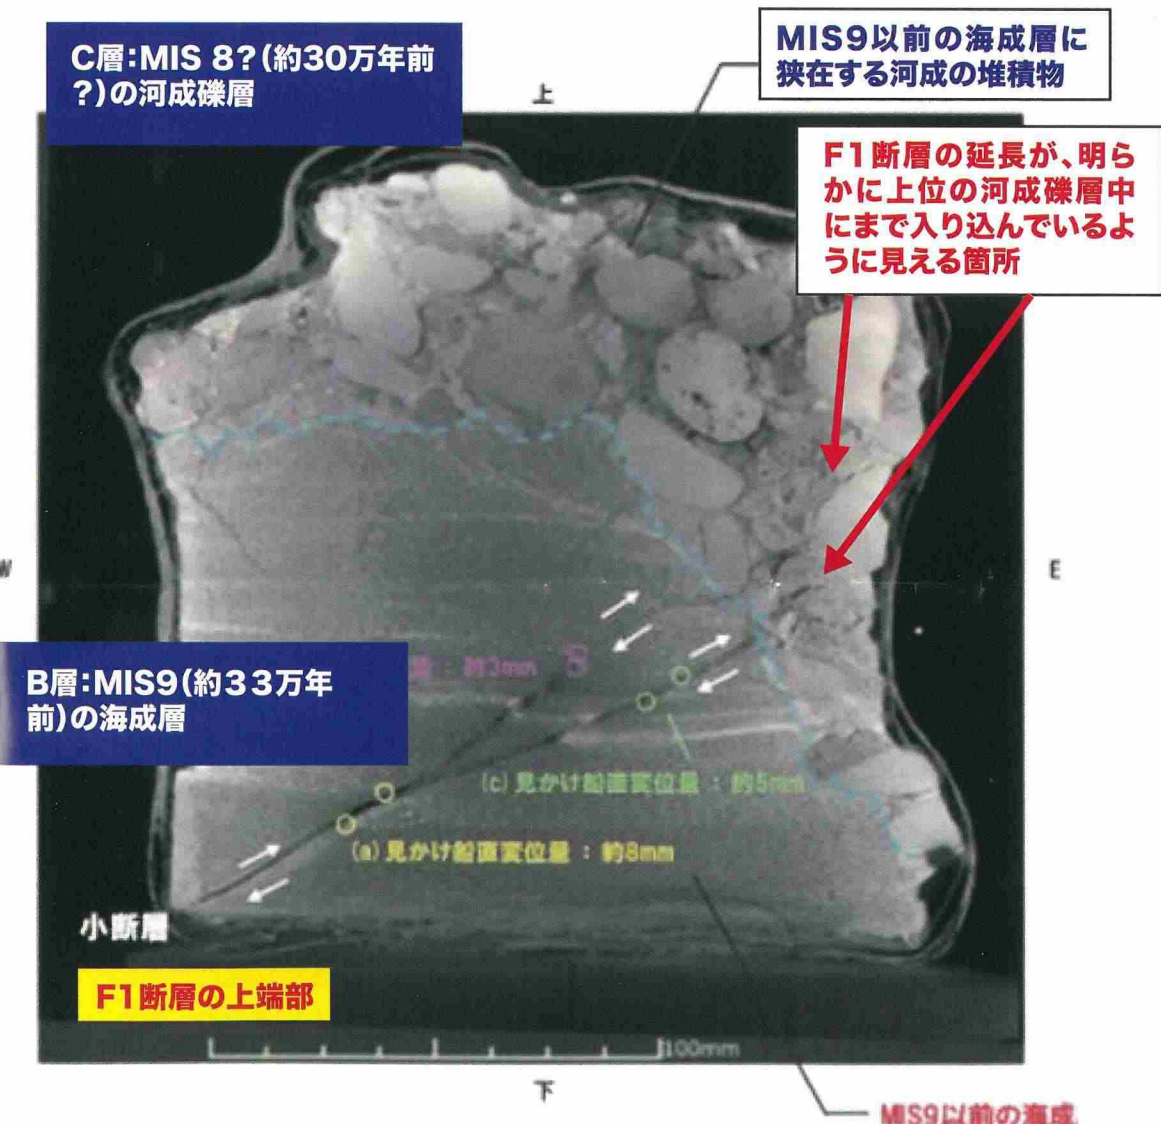
324と同様、F1断層は、ある地層に切られているのではなく、砂層や礫層のなかで上端が消えているだけです。上載地層法は使えず、12.5万年前以降の活動を否定できない「活断層」になるのです。

北側開削地点(p.15)では、左写真のように、F1断層(黄色い線)がAの礫層に切られているように見えますが、実際は礫層を突き抜け、上位の海成砂層(B)や、さらに上の河成礫層(C)の中にまで入り込み、その中で消えているのです。写真中の赤線は礫層を切る断層、白線は不明瞭ながらも、亀裂として認められる断層です。

北電は、B層をずらしているF1断層が、上位のC層(黄色の点線や黄土色の線に囲まれた礫層)に上端を切られており、礫層の年代は12.5万年前より古いので、「上載地層法」によって、F1断層は12.5万年前より後には動いていないと主張しました。

しかし、その証拠として提出された上の写真の緑枠の部分のCT画像では、B層をずらしているF1断層は、境界を越えて、C層の中まで明らかに入っています。

この事実を「科学」に書き(小野、2020)、規制委にも送付したところ、以後の審査会合で北電は、試料の作成過程で、乾燥のために割れ目が入ったためだ、と言い逃れをしました。もしそうなら、割れ目は他の場所にもできるでしょう。それを追及しなかった規制委も問題です。北電(2025)は現在でも同じ主張を繰り返しています。

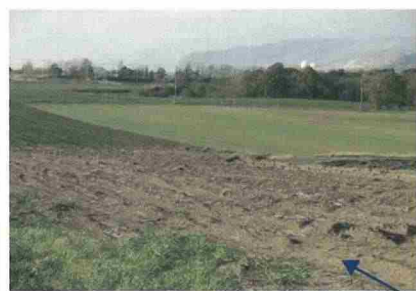
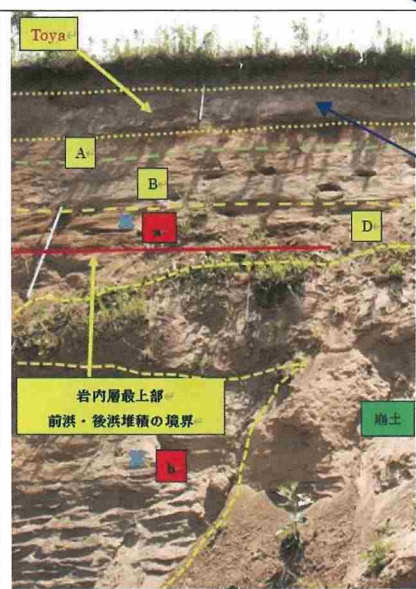
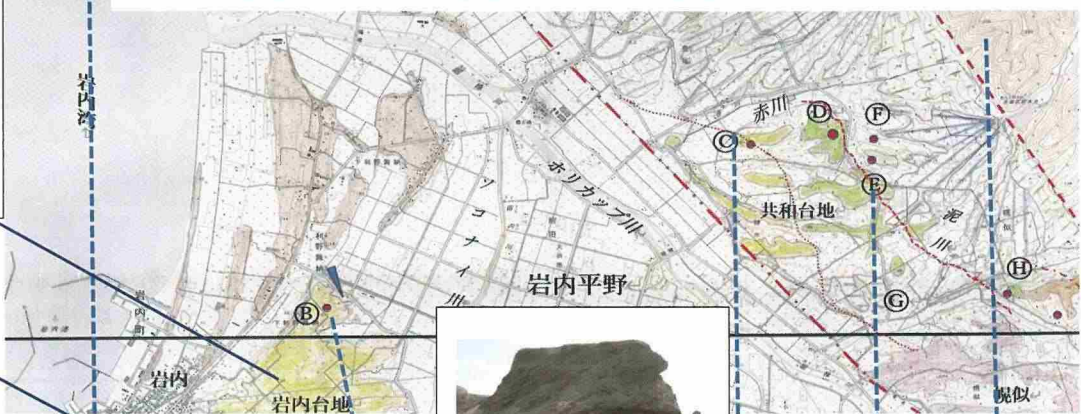
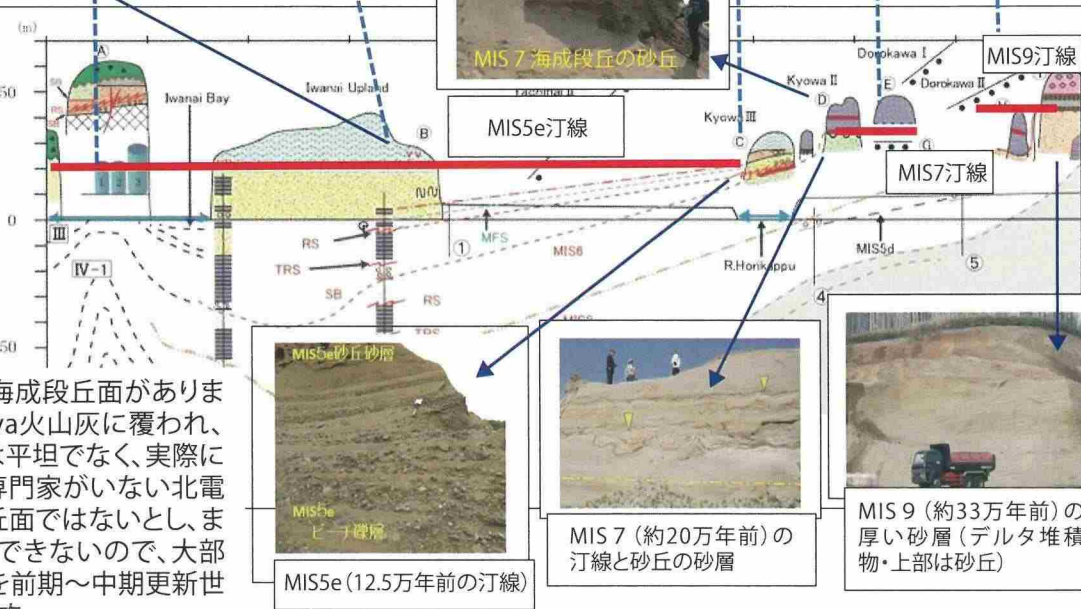
MIS5e, MIS7, MIS9の海進による3つの海成段丘面の分布図(上)と、黒実線に沿う東西方向の断面図(下)(小野・斉藤、2019による)

岩内平野には標高の異なる3段の海成段丘面がありますが、いずれも、厚い砂丘砂層やToya火山灰に覆われ、砂丘地形も残っているので、段丘面は平坦でなく、実際にはかなり起伏があります。地形学の専門家がない北電は、起伏があるとそれだけで海成段丘面ではないとし、また海進・海退による堆積過程が理解できないので、大部分の砂層を「岩内層」と一括し、それを前期～中期更新世と古く考える大きな誤りを犯しています。
