「地理的電力(種)油発電所。  
発電用原子炉施設許可申請書  
(3号 発電用原子炉施設。変更)  
に關する 審査書等」

北海道電力株式会社泊発電所の発電用原子炉設置変更許可申請書(3号発電用 原子炉施設の変更)に関する審査書案

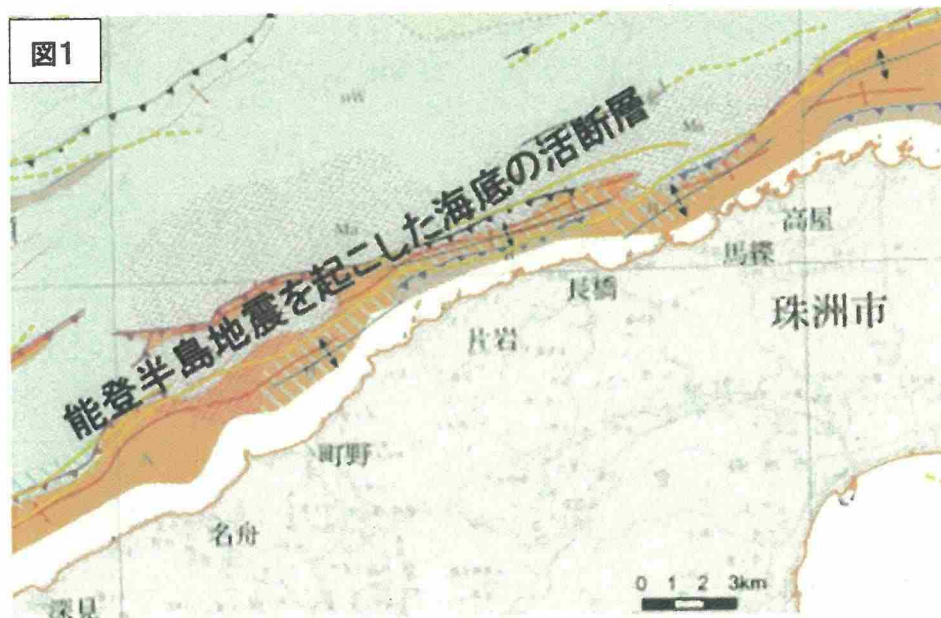
図1:音波探査では、海底活断層は図中の赤や青、黒のように切れ切れにしか認定できていなかったが、アナグリフ(図2)を用いた変動地形学的手法では、黄色の線のように、連続した1本の活断層として認定できていた。(後藤、2024; 後藤・鈴木、2024)

解釈別記 2 および規制委が、海域でも、変動地形学的調査を行うべきであると要求しているにもかかわらず、北電がそれに応えていないのは不当である。能登半島地震によって、とくに海岸に近い海底活断層の認定における音波探査の限界が明らかになり、変動地形学的手法によらなければ、それらを正しく認定できないことが明らかになった(図1～3参照)のであるから、変動地形学的調査を行うべきである。

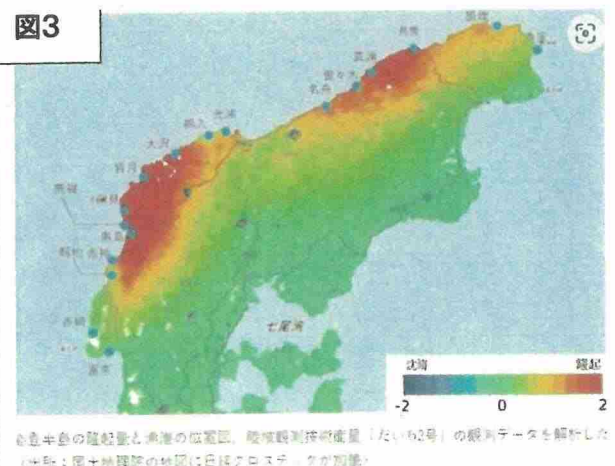
图3

図3: 海岸に近い海底活断層により、能登半島北岸では、最大4m以上の地震性隆起を生じた。隆起量は活断層からの距離や地盤の影響で異なるが、ほぼ1m~2mの隆起が生じている。

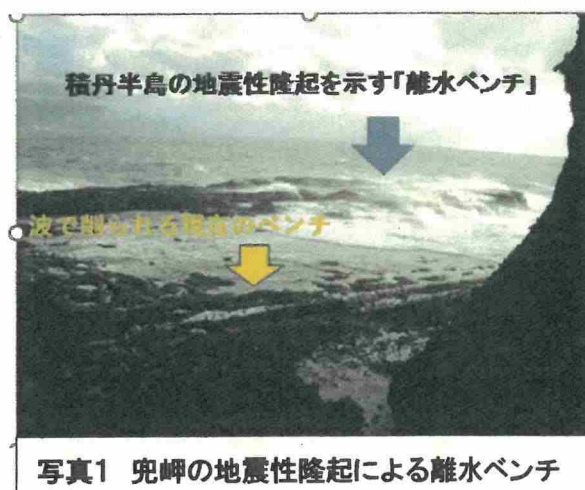
写真1 兜岬の地震性隆起による離水ベンチ

規制委が、現地調査において、兜岬の海岸で、写真1のような明瞭な離水ベンチの地形を観察し、「地震性隆起」を否定できないとして、北電に検討を要求した結果、北電は検討を行ったのである。北電は、「形成要因の特定には至らなかった」と述べているが、兜岬に限らず、積丹半島では複数の地点で、同様の離水ベンチが確認できるのであり、また北電が他の形成要因としている岩石の差別侵食などは、積丹半島の離水ベンチには該当しない。むしろ、北電自身が述べているように、積丹半島西岸の離水ベンチは、「日本海沿岸の他地域での地震性隆起が確認されている地形と比較して、明瞭な差が明らかにできなかった」のであるから、安全側に判断するならば、たとえ他の形成要因が完全には排除できなかったとしても、「地震性隆起」による変動地形と判断すべきである。

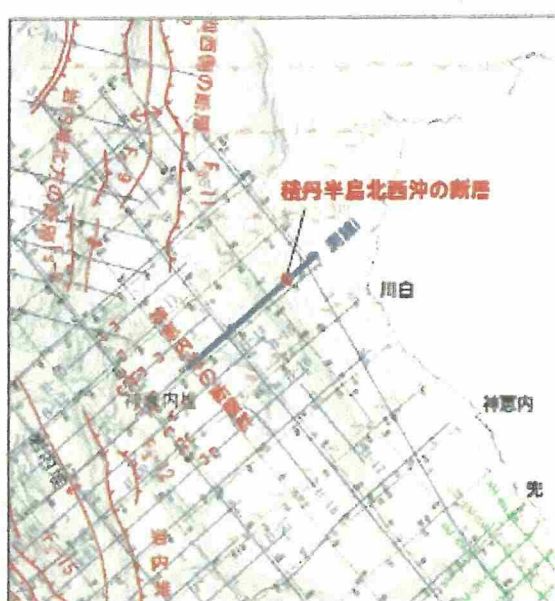
図5

このように、活断層が  
海底の一点だけに現れ  
るということは、そもそも  
不合理である。

図2、3のように、変動  
地形学的手法により、積  
丹半島西方断層を検討  
するべきである。

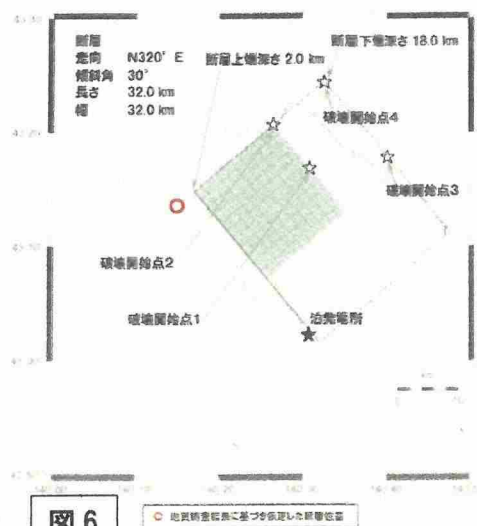
図6

また、北電は、規制委からの要求により、この1点から、断層の走向を  $0^{\circ}$ 、 $20^{\circ}$  及び  $40^{\circ}$  の3つのケースを設定し、また傾斜も、いくつか変化させて評価を行った。図6は、そのうちの1つであり、断層が最も長く想定され、32kmになった場合を示している。

図6で、北電は、32kmの海底活断層を設定しているが、結局、ここで想定された活断層は、変動地形学的調査によって認定された、積丹半島西岸の海底活断層の南半分にはほぼ該当する結果となっている。すなわち、

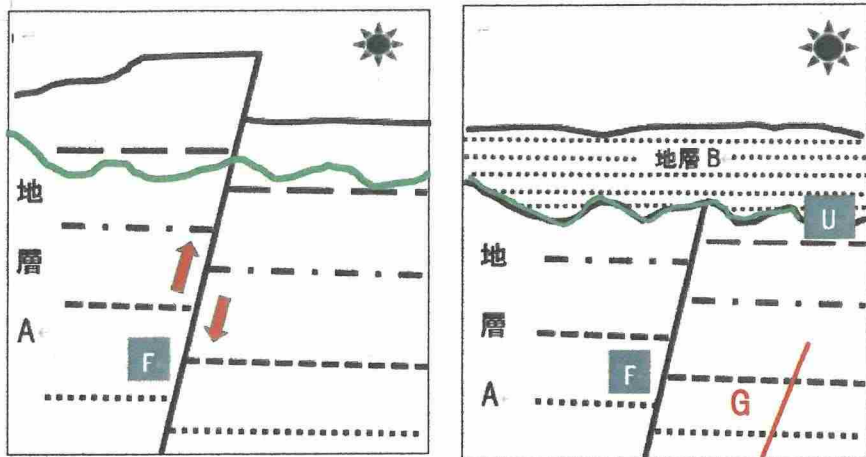
図10

上載地層法が使えるのは、図10で、地層 A を変位させた断層 F が、大きな侵食期が入ったために上部を切られ、その後、全く別な地層 B が堆積して不整合 U ができた場合に限られる。赤い断層 G は、地層 A の中でせん滅しているので、上載地層法は使えない。図11の F-1 断層も、北側・南側開削地点の F-1 断層も、この G に相当する。

しかし、上載地層法が使えるのは、断層の上端が、(1)明らかな不整合で切られていること、かつ、(2)不整合の上位に載る地層の年代が、12.5 万年前か後か、明確に判断できることの 2 つの条件が満たされた場合だけである(図 10 参照)。北電が、F-1 断層の活動性を上載地層法で判定するために、行った最初の掘削箇所(図 11)では、F-1 断層は、不整合によって上端を切られているのではなく、たんに、MIS9 の砂丘堆積物の中で、上方にせん滅しているだけであることが渡辺・小野(2018)によって指摘され、規制委もそれを承認した。北電は、そのために、北側と南側で新たな開削を行い、F-1 断層が、不整合によって切られ、かつ、不整合の上に載る地層が 12.5 万年前より古い地層であることを実証しようとした。しかし、まず、北側開削箇所では、F-1 断層は、不整合によって切られておらず、F-1 断層は、不整合を超えて、上位の礫層の中にまで入り込んでいることが、北電の提出したCT写真(図 12)から明らかだからである。

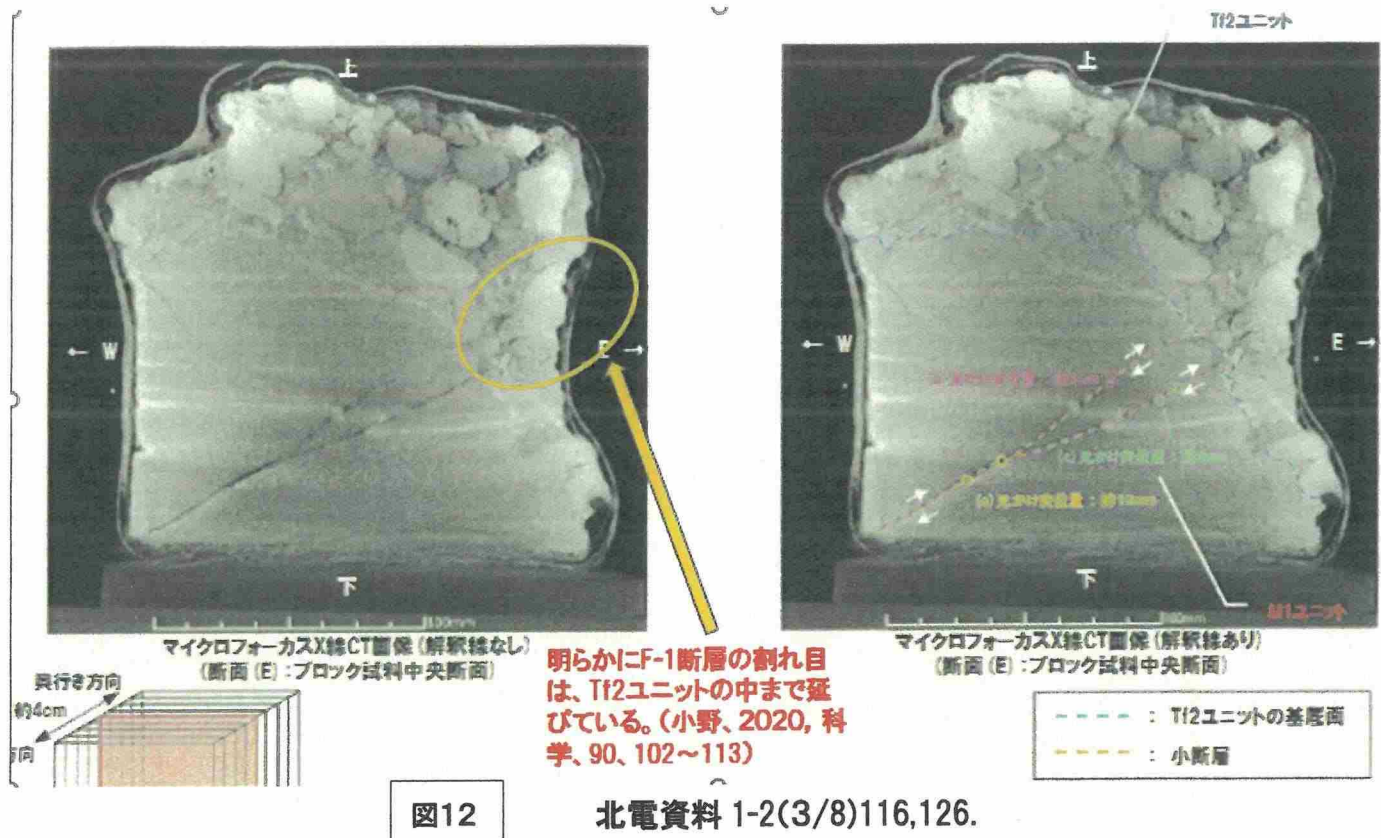
図13

図12に示すように、F-1 断層の延長が、不整合面を超えて Tf2 ユニットのなかまで入りこんでいるのは明らかであり、北電もそれ認めている。北電は、図13のように、Tf2 ユニット中の割れ目は、「ブロック試料採取後の除荷及び乾燥収縮等に起因する亀裂であると考えられる」としているが、「考えられる」と言っているだけで、その証拠は何も示されていない。本当に、北電の主張するように、「ブロック試料採取後の除荷及び乾燥収縮等に起因する亀裂であるならば、そのようなことがないように注意して、再度、試料を作製し直せばよいからである。したがって、規制委は、北電にそれを命じ、審査をやり直すべきである。

【ブロック試料における割れ目の解釈】  
○Tf2ユニット中の割れ目については、奥行き方向の断面では不明瞭かつ網目状の空隙に見え、系統性を有するものではないこと及びF-1断層に関連する小断層はTf2ユニットに変位・変形を与えていないと判断されることから、ブロック試料採取後の除荷及び乾燥収縮等に起因する亀裂であると考えられる。

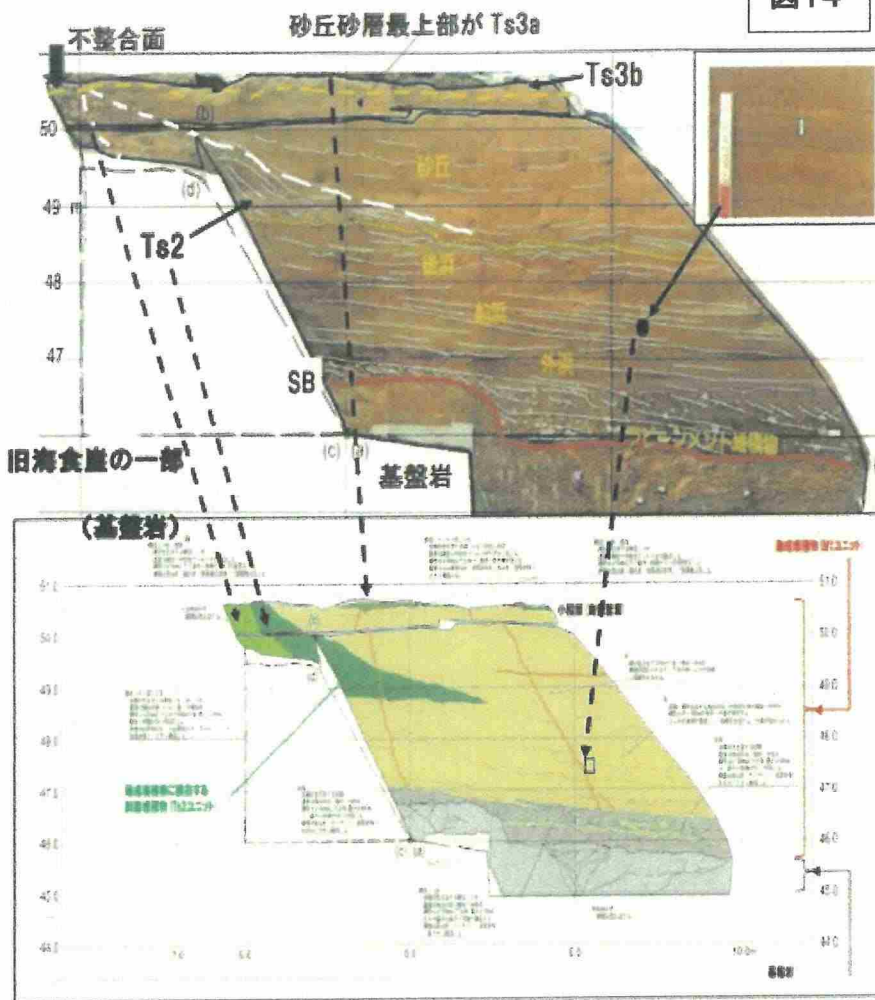
図14

北電の提示した写真に、シーケンズ層序学の手法で、地層の特徴を見取り、それを区分した図。

南側開削箇所、北電が、M1 ユニットと一括し、すべてを海成堆積物とした地層は、外浜→前浜→後浜→砂丘堆積物に区分され、北電の Ts3a ユニットは、たんに、M1ユニットの連続であり、砂丘堆積物の表層部でしかなくわかる。

M1 ユニートをすべて、海成堆積物として一括し、上部は厚い砂丘堆積物であることを無視した北電の解釈図。

北電がこのような、初歩的ともいえる誤りを犯したのは、北電が、南側開削箇所の地層を、シークエンス層序学手法で分析していないからである。(2)で、北電は、M1ユニットをすべて海成層としている(図 14 下の図)が、シークエンス層序学的手法で分析すれば、図 14 の上の図のように、南側開削箇所での M1 ユニットは、基底礫層に始まる一連の海進の堆積物であり、外浜、前浜、後浜堆積物が順に重なり、最後は海岸の砂丘堆積物で終わっていることは明らかである。北電の言う Ts3a ユニットは、その砂丘堆積物の最上部に過ぎず、そもそもユニットに分けることができないものである。北電が Ts3a ユニットは下位の M1 ユニートを「侵食」している、と

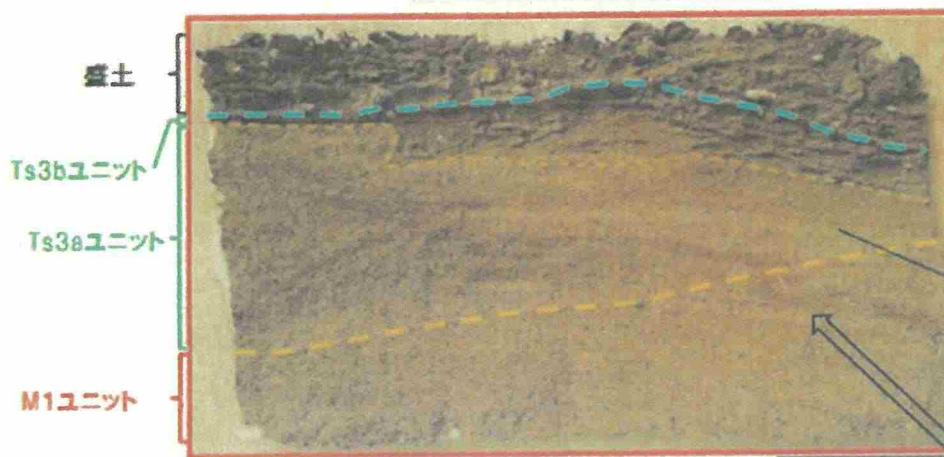
図15

葉理等の堆積構造が認められる

ラミナは、明らかに M1 ユニットと Ts3a ユニットの境界を越えてつながっている。

以下、図 15 で示すように、北電の主張する「不整合」を越えて、ラミナは、M1ユニットから Ts3a ユニットに連

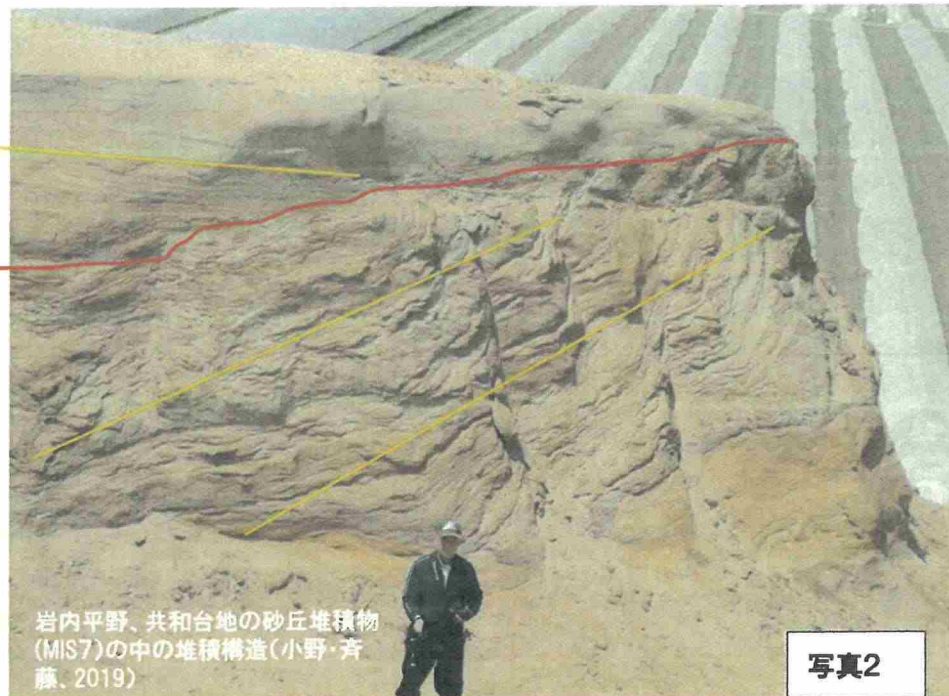
写真2

砂丘堆積物の中に普通に見られる、見かけ上の「不整合」  
 風向の変化で、ラミナの傾斜方向は変わるので、このようなラミナ同士の切り合いが生じる。  
 しかし上位と下位の地層は一連の砂丘堆積物なので、「不整合」ではない。地質学的には、ほぼ同時、一連の堆積物である。

北電が、南側開削箇所の地層を、シーケンス層序学で分析せず、M1 ユニートをすべて海成堆積物として、上部が、陸上で堆積した砂丘の堆積物であることを正しく分析できなかったことが、北電の誤りの要因である。写真2は、小野・斉藤(2019)が、岩内平野で記載した、MIS7 の砂丘堆積物の写真である。砂丘堆積物では、一連の堆積の中でも、風向の変化により、このような、薄いラミナの層が、侵食され、走向・傾斜を異にするラミナが堆積することが普通に見られる。しかし、これは「不整合」ではない。MIS7 という、温暖期に堆積した一連の砂丘堆積物であることは明らかだからである。

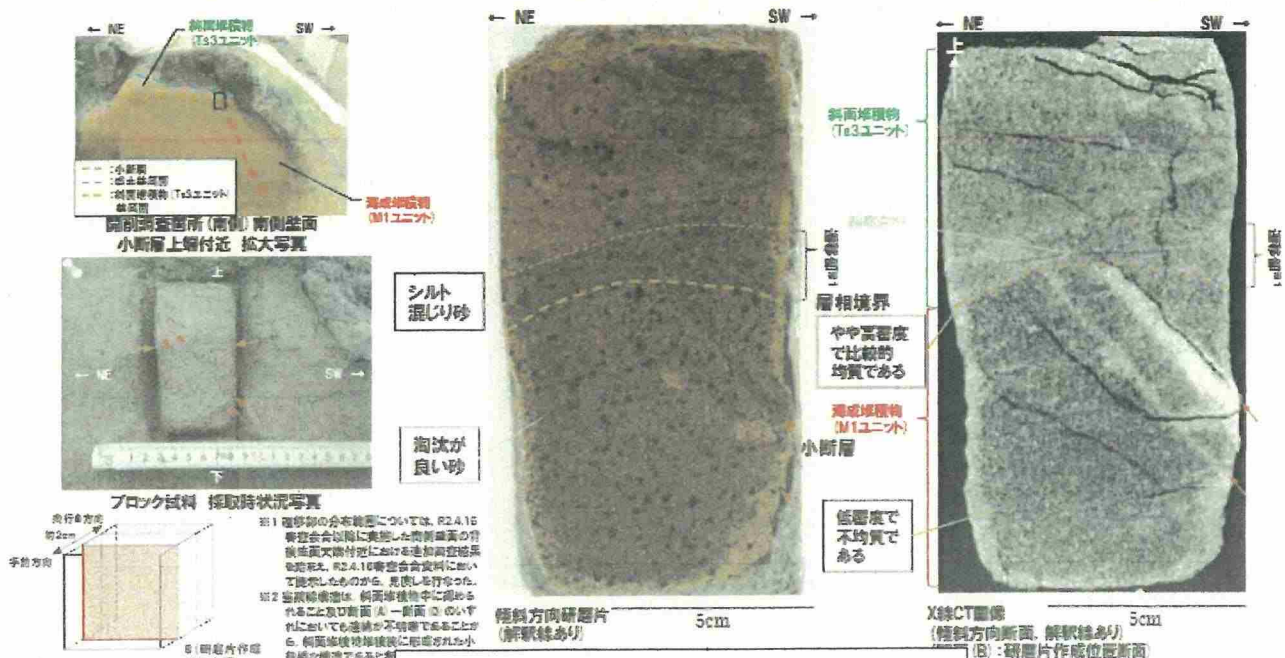
図16

- R2.4.16審査会合において提示した研磨片観察及びX線CT画像観察における層相境界(海成堆積物(M1ユニット)及び斜面堆積物であるTs3ユニット(遷移部含む))設定の指目は以下のとおり。
- ・研磨片観察においては、淘汰が良い砂及びシルト混じり砂の境界部
- ・X線CT画像観察においては、比較的低密度でザラザとした見た目をする箇所及び比較的高密度でザラザとした見た目ではない箇所の境界部
- 研磨片観察結果及びX線CT画像観察において設定した層相境界は調和的であり、層相確認による特徴と同様である。

図17と図18を比較してみれば、北電が、最初は「遷移部」として、M1が徐々に変化する部分としていたものを、「Ts3a ユニット」として、あたかも、M1とは別な地層のように見せかけていることが明らかである。これは、「不整合」の捏造ともいえ、許されない行為である。

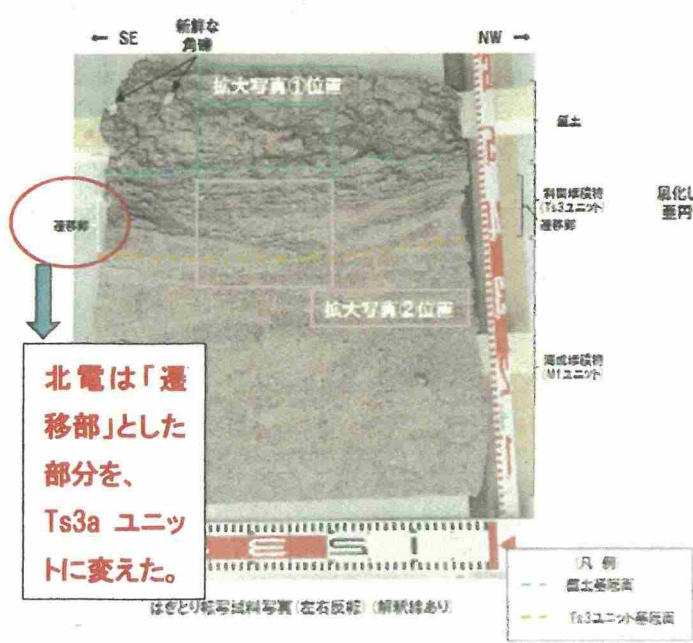
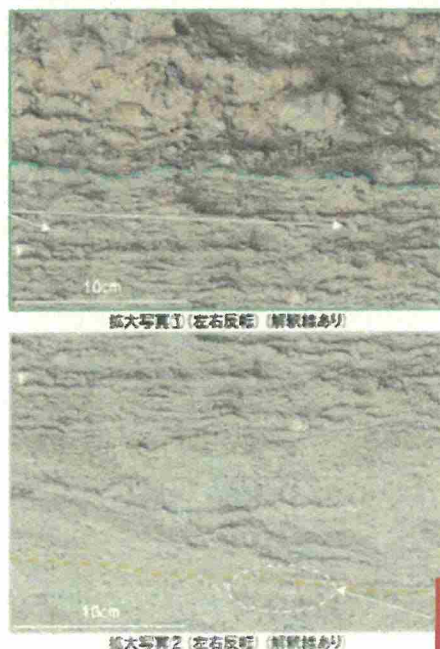
- 海成堆積物(M1ユニット)は明褐色～褐色を呈する砂で、細粒～中粒砂からなり、淘汰が良い。葉理が認められる。
- 遷移部(Ts3ユニット)は褐色を呈するシルト混じり砂で、細かい堆積構造が認められる細粒～中粒砂からなり、局部的にシルトが認められる。また、基底面は下位の海成堆積物に認められる葉理を侵食している。
- 斜面堆積物(Ts3ユニット)は褐色を呈するシルト混じり砂で、風化した亜円礫が混じる。
- 盛土は暗褐色を呈するシルト混じり砂で、新鮮な角礫が混じり、不均質な層相を示す。

北電は「遷移部」とした部分を、Ts3a ユニットに変えた。

北電が、「遷移部」は、下位の M1ユニットの葉理を「侵食している」としているが、たんに、風で、ラミナが乱れているだけであり、砂丘堆積物に一般的なクロスラミナの堆積構造に過ぎない。

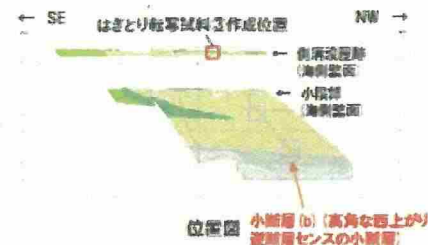
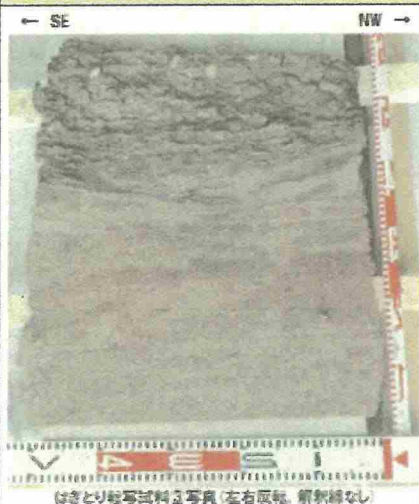
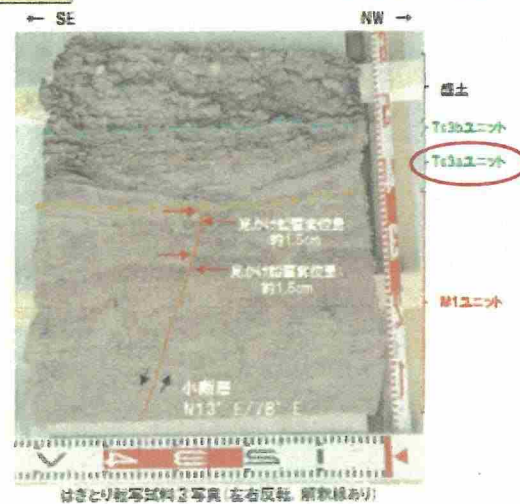
図19

○当該試料では小断層(b)の傾斜方向が88°Wから78°Eに変化したことによって、しかけ正断層センスに変化する(P232参照)。

当該小断層は、以下の状況から、Ts3aユニットに変位・変形は与えていないと判断される。

左の写真だけを見て、右のような位置に境界線を引けるであろうか？

北電は、F-1断層がせん滅する上端に合わせて、Ts3aユニットの基底を設定し、上載地層法を適用しようとしたのであり、きわめて悪質な行為であると言える。

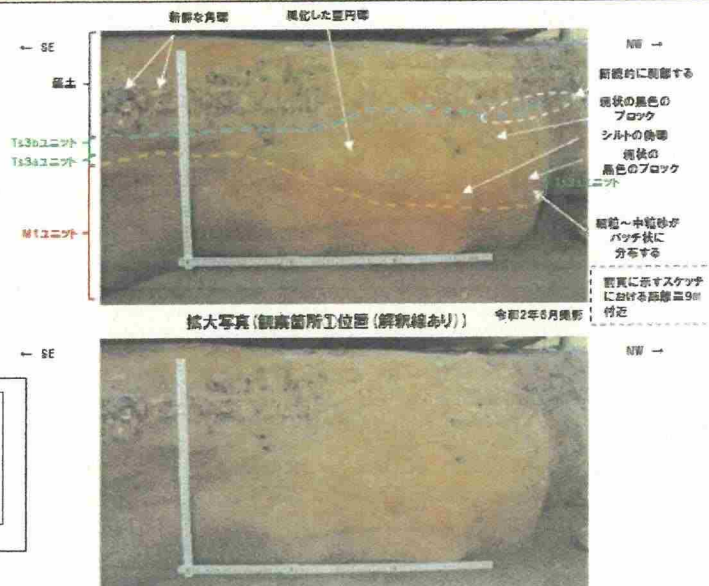
図20

- M1ユニットは、明褐色～褐色を呈する砂で、細粒～中粒砂がなり、淘汰が良い。局所的に葉理が認められる。  
 ○Ts3aユニットは、褐色を呈するシルト混じり砂で、細粒～中粒砂がパッチ状に分布する。また、シルトの偽塊及び塊状の黒色のブロックが認められる。基底面は下位のM1ユニットを侵食している。  
 ○Ts3bユニットは、暗褐色を呈する砂混じりシルト混じり砂で、風化した珪内礫及び塊状の黒色のブロックが認められる。  
 ○盛土は、暗褐色を呈するシルト混じり砂質砂～砂混じりシルト質砂で、層相変化が著しく、不均質な層相を示す。新鮮な角礫が混じり、層相の差異によりTs3bユニットとの境界は明瞭であり、その境界は断続的に測定する。

北電は、偽塊の存在を重視して、それが入る部分を Ts3a ユニットにしているが、偽塊とは、砂丘堆積物の表層部でよく見られる堆積構造の一つであって、それをもって、別な地層とすることはできない。逆に偽塊の存在は、北電の言う Ts3a ユニットが、M1 から続く砂丘堆積物の表層部であることを証明しているのである。

また、図 20、図 21 では、北電が、「偽礫」が入っている部分を Ts3a ユニットとして、M1 ユニットから区分し、そこに「不整合」=「侵食」を入れているが、「偽礫」とは、砂丘堆積物の表層によく見られる堆積構造に過ぎない。それを、不整合面を特徴づけるものように考えるのは、明らかな誤りだからである。

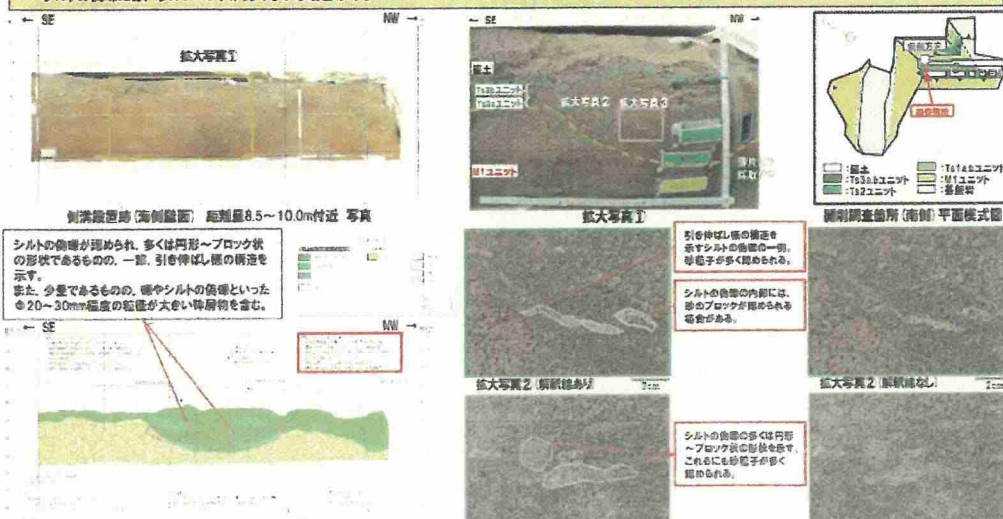
図21

- 側溝設置跡(海側壁面) 距離5.5～10.0m付近におけるTs3aユニットにおいて、詳細観察を実施した。  
 ○当該ユニットにおいては、シルトの偽塊が認められ、多くは円形～ブロック状の形状であるものの、一部、引き伸ばし様の構造を示す。  
 ○当該箇所にて認められる引き伸ばし様の構造を示すシルトの偽塊について、詳細観察結果及び薄片観察結果から、成因の検討を実施する。  
 ○引き伸ばし様の構造を示すシルトの偽塊には、以下の状況が認められる。  
 ・引き伸ばし様の構造を示すシルトの偽塊を含め、シルトの偽塊中には、砂粒子が多く認められる  
 ・シルトの偽塊には、砂のブロックが認められる場合がある

北電は、偽塊や、細砂～中粒砂がパッチ状に入る部分を、Ts3a ユニットとしているが、偽塊や、砂のパッチ、風化礫などは、砂丘の表面によく見られる堆積構造であり、また下位のM1ユニットを侵食している、というのは、すでに述べたように、砂丘堆積物には一般的にはラミナの切り合いに過ぎず、これらをもって、Ts3a ユニートを設定するのは正しくない。

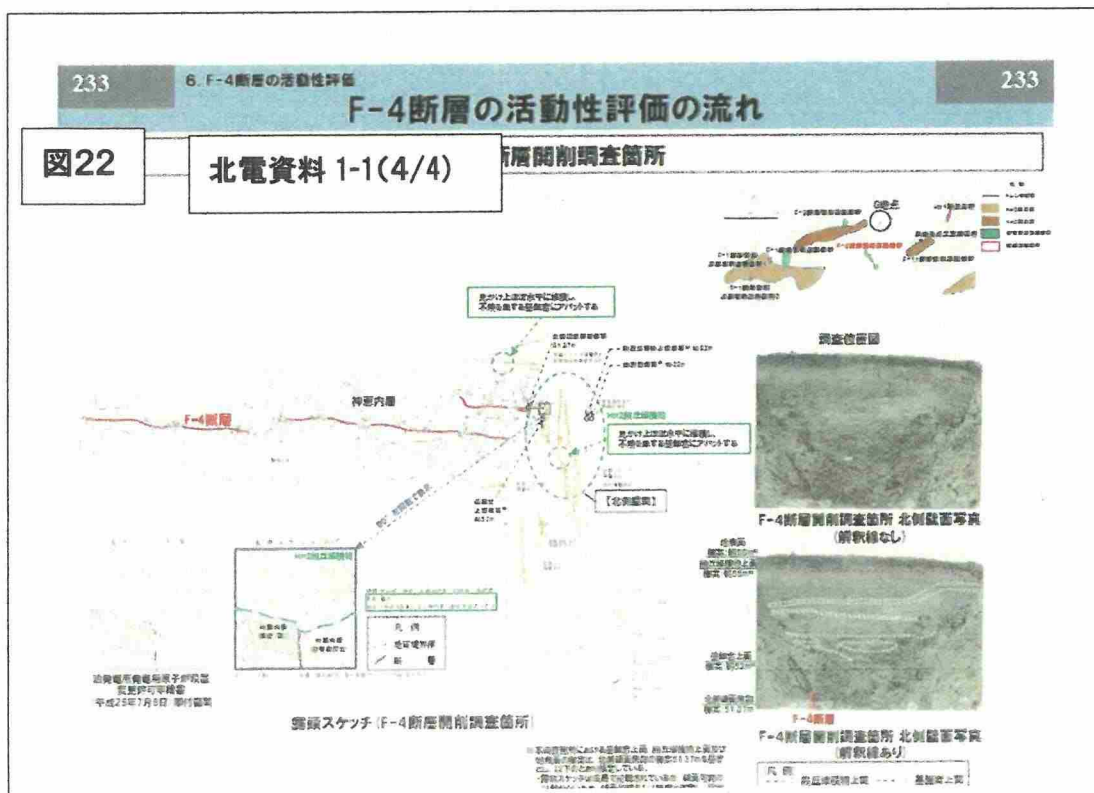
北電は、この写真 1 枚と、きわめて簡単な2枚のスケッチしか規制委に提出していない。断層を不整合で覆う谷埋め堆積物の調査を何もしていない。2号炉の重要施設の下を通る F-4 断層の調査を、断層露頭できちんとしていない北電に原発を管理する資格はない。

F-4 断層は、明確に基盤の神恵内層を変位させ、不整合で上位にある谷埋め堆積物で覆われているのであるから、ここでは上載地層法の適用が可能である。したがって、北電が、F-4 断層を不整合で切るこの露頭で、F-4 断層を不整合で切るこの谷埋め堆積物の年代資料を、この掘削調査箇所ですら明らかにしていれば、なんら問題はなかったはずである。しかし、北電は、最も重要なその調査を怠ったのであり、その事実だけで、原発の管理者である資格がない。規制委は、その事実をもって、審査を不合格とすべきだからである。

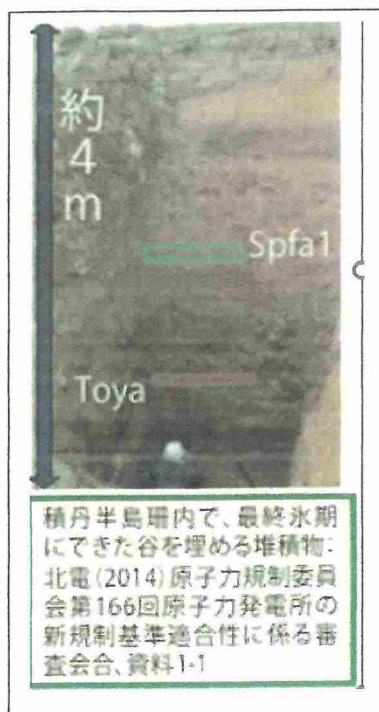
図25

少なくとも、泊原発敷地内では、このような顕著な谷埋め堆積物が観察されたのは、この F-4 断層開削調査箇所だけである。これは、地形的に敷地内で最大の谷地形を示すことと一致している。最終氷期には、海面低下に伴い、海岸近くでは、谷の下刻が生じた。積丹半島西岸の珊内では、図25のように谷が掘られ、それを最終氷期の堆積物(下部は礫質、中・上部は砂～シルト質)が埋めた厚さ約4mの谷埋め堆積物が、北電により報告されている。この堆積物も、シルト層などは、水平層に見える。しかし、これは海成層ではなく、最終氷期の谷を埋めた周氷河性の斜面物質である。そこには下位にToya、中部にSpfa1火山灰が入っており、最終氷期が始まって直後の海面低下期に谷が掘られ、そこを、寒冷化にともなう周氷河作用で、斜面からもたらされた物質が谷を埋めたことが明らかである。このような、きわめて類似した地形や層相を示す最終氷期の谷埋め

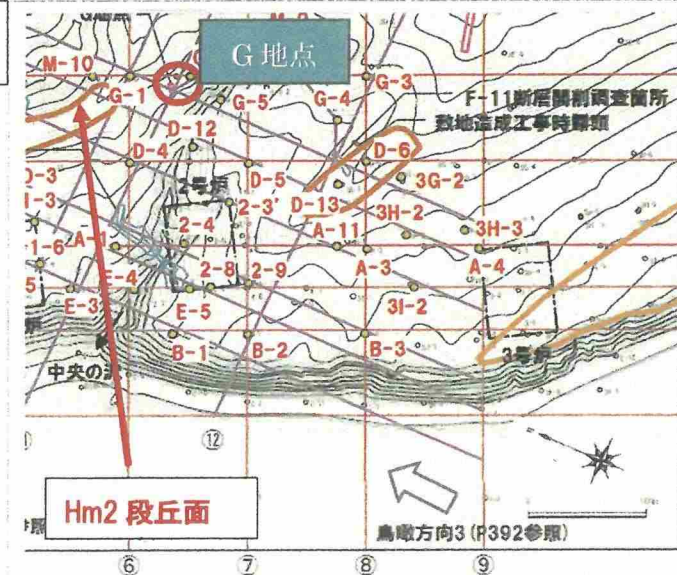
図26

しかし、図26の地図と空中写真から判断する限り、F-4断層開削調査箇所も、また、Hm2段丘面を下刻した深い「中央の沢」に向かって、Hm2段丘面から下っていく斜面を掘削しているように見える。ただ、G地点は、ま

だ、Hm2段丘面からあまり離れていない、斜面上の地点であるのに対し、F-4 断層開削調査箇所は、「中央の沢」の谷に近い場所であり、周辺のなだらかな周氷河性斜面が、その谷に連続する場所であることがわかる。

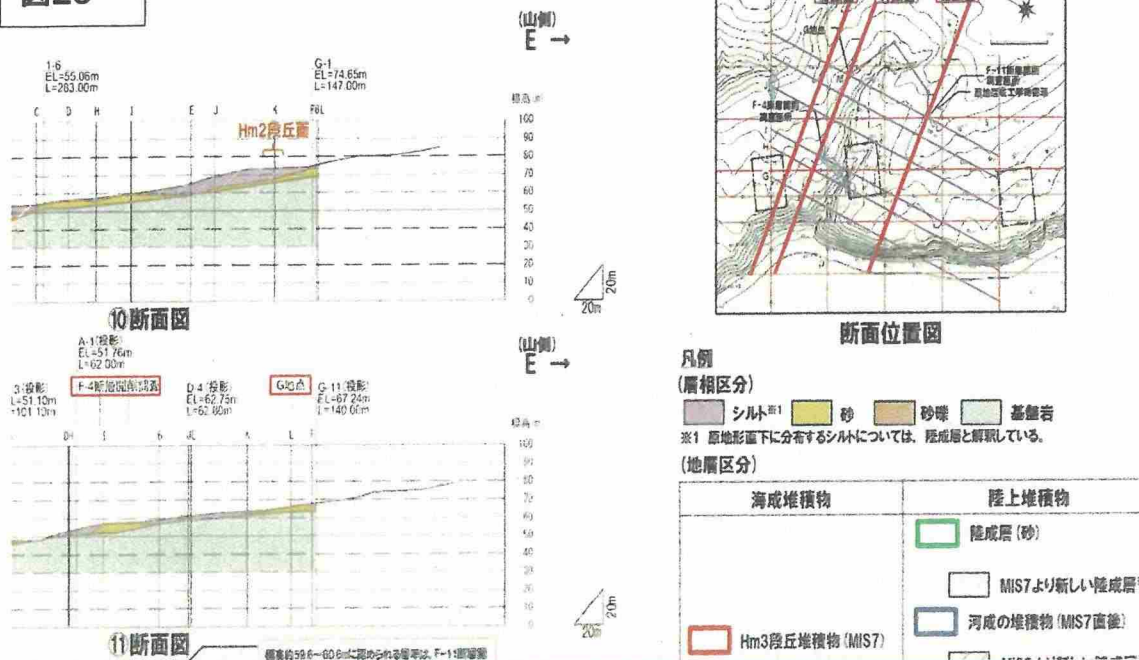
図29

G地点の地層が周氷河性斜面堆積物である証拠は、図29、30に示した北電の資料からも推測される。すなわち、この図では、斜面堆積物が段丘堆積物を覆って、「中央の沢」の周辺に広く分布していることが示されているからである。北電も「中央の沢右岸側の山側において連続した分布を示す陸成層(シルト及び砂)は、Hm2段丘及び河成の堆積物(MIS9直後)の上位に分布することから、MIS9より新しい陸成層と解釈」している。Hm2段丘面はMIS9、その直後の河成堆積物はMIS8であり、さらにMIS7のHm3段丘面をも覆うことから、この陸成層は、少なくともMIS6以降の周氷河性斜面堆積物である。しかし、斜面物質は地形的に最も表層に位置するので、最終氷期にさらに周氷河作用を受け、再移動した可能性を否定できない。Toya, Spfa1などの火山灰が入っていれば確実に最終氷期と認定できるが、火山灰は降下後、斜面では侵食されて無くなることも少なくないので、火山灰がないからと言って、最終氷期でないとは断定できないことも考慮すべきである。いずれにしても、北電の調査はずさんであり、規制委は、すべての表層の堆積物を北電に再調査させるべきである。

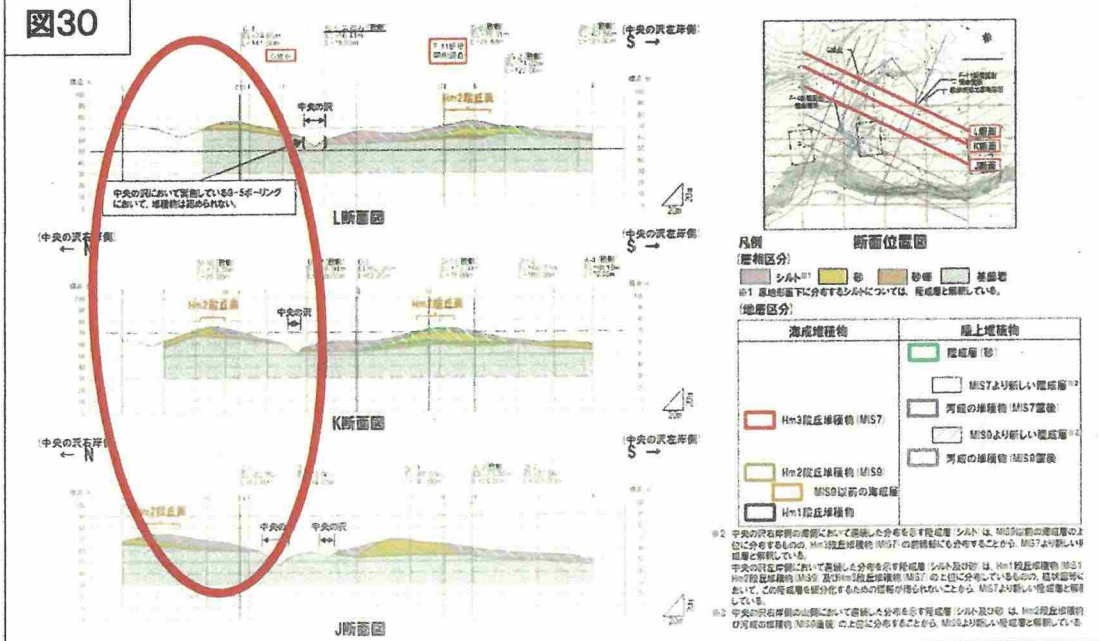
図30

⑩断面では、厚いシルト質斜面堆積物を認めている、⑪断面でも、北電は斜面堆積物が分布するとしており、ただ、黄色い砂と、シルト質斜面堆積物の区分を具体的にどのようにしているのか、明らかにしていない。

斜面堆積物は、砂質にもシルト質にもなりうるので、連続性からすれば、すべて周氷河性斜面堆積物と考えるべきである。

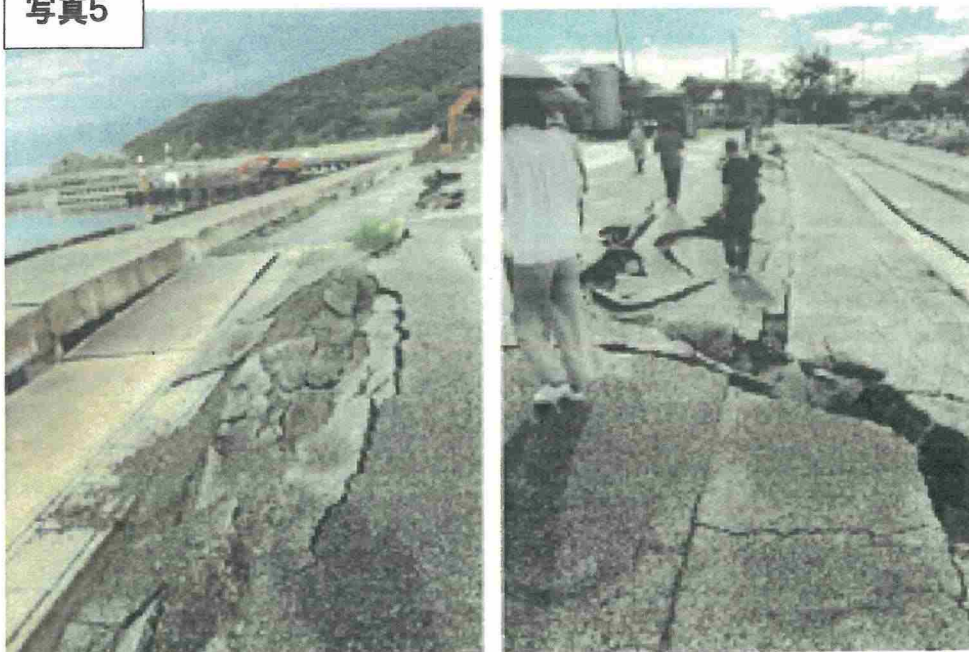
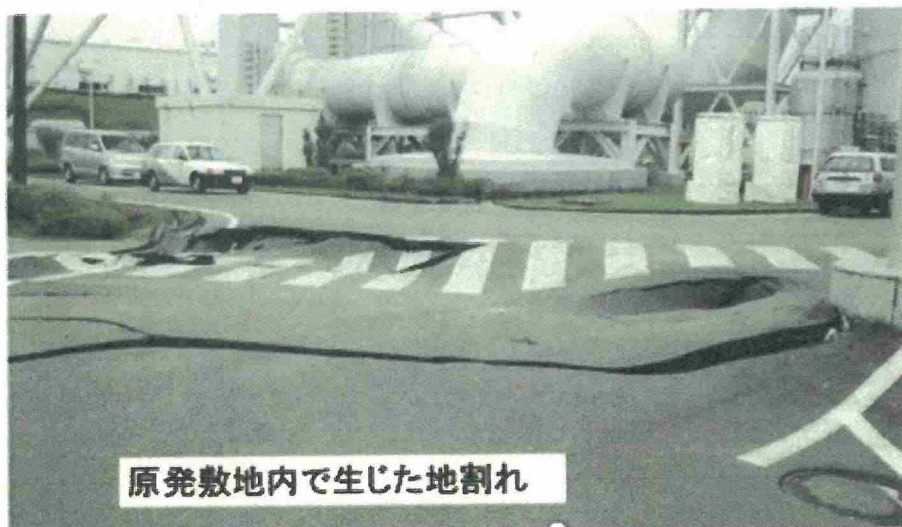
写真5

能登半島地震では、写真5のような海岸部の地割れが生じ、また中越沖地震では、砂丘の上にある柏崎刈羽原発でも地割れや不等沈下、液状化が生じた。泊原発のように厚い埋戻土の上では、隆起は一樣には生じない可能性を否定できない。また北電は、軟弱な地層が分布する敷地の海岸側では、5mの沈下が生じることも認めている。不均等な隆起と沈降によって、敷地内の重要施設や、緊急車両の通行の機能が損なわれる可能性は否定できない。北電は「液状化、揺すり込み沈下等の周辺地盤の変状の影響を考慮した場合においても、その安全機能が損なわれるおそれがないように設計する方針とする。」と述べているだけであり、具体的に、どのような対策がとれるのか、明らかにされていない。このような段階で審査を「合格」にさせるのは不合理だからである。

原発敷地内で生じた地割れ

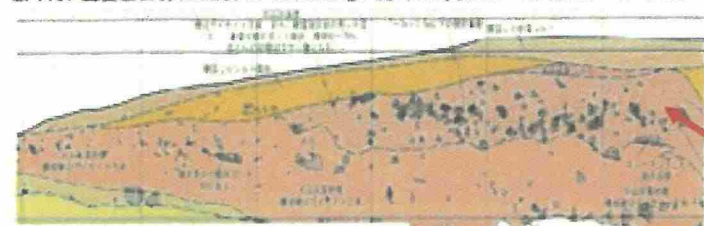
図38

大部分が、デイサイト層であり、ニセコ起源を示唆するが、北電は十分に検討せず、古平層の中の安山岩が再堆積したと、無理な説明をしている。

規制委が、小野・斉藤(2019)論文を検討すべきであるとしたことは評価できるが、図37、38に示す2017～18年調査時の、火山灰質、軽石質の堆積物が広く観察できた露頭が、土取りによって人為的に掘削されてほとんど消失し、ほとんど火山性の物質が見えなくなった時点でいくら調査を命じても、結果がちがってくるのは当然である。論文が出た2019年時点で、なぜ規制委は北電に、その調査を命じなかったのであろうか。そもそも北電が自ら、露頭条件の良い時に調査しない態度こそ問題である。わずかに残った礫の全岩化学組成分析では、ニセコ火山の既存の火山岩とは一致しないが、しかし、ニセコ火山群の化学成分と全く異なるわけではない。何より、この火砕流状堆積物は、初めて発見されたものであるから、これまでニセコ火山群では知られていなかった噴出物である可能性を否定できない。礫の大部分はデイサイト(石英安山岩)だったのであり、これほど、デイサイトが多いのは、ニセコ火山群が給源である可能性を示唆している。

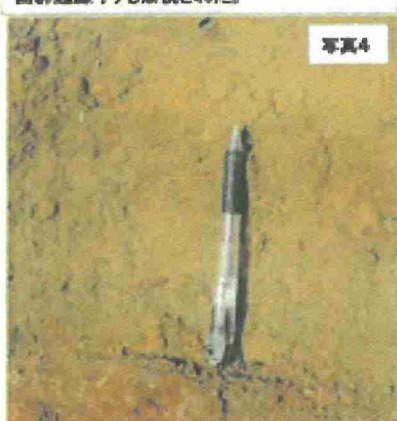
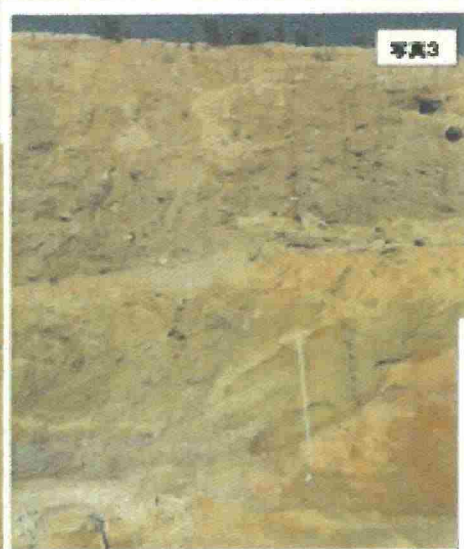
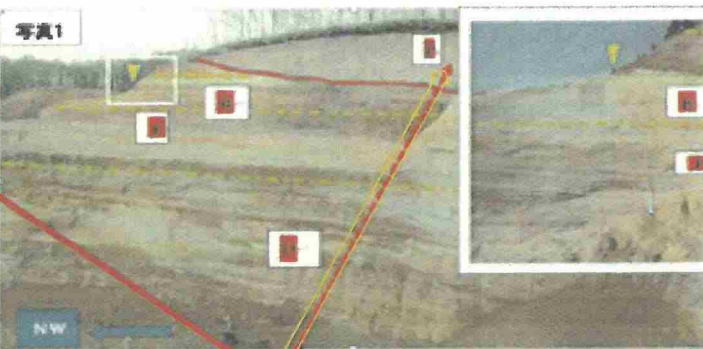
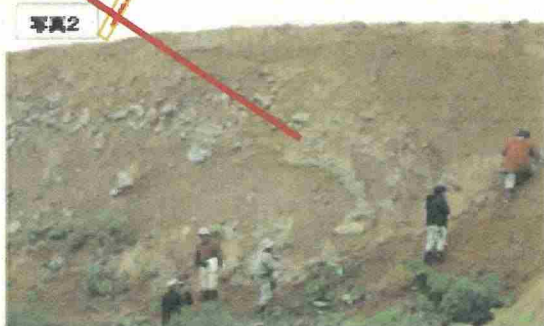
写真1: 小野・斉藤(2019)論文に載せた。類似の北方の M89 最丘堆積物を不整合に覆うデイサイト質の火砕流堆積物あるいは火山性岩層なだれ堆積物(P)。写真2: 破砕矢印のさもに右側に続く部分の拡大。岩塊と、チムニー状に吹き抜けた構造が特徴的である。  
写真3: 写真1の左端の背後に当たる部分で、角礫と軽石、火山灰が、やや層状に重なりながらも、乱れた構造を示す。  
写真4: 写真3の最下部で、厚さ80cmにもなるピソライトの層が発達する。単なる斜面堆積物では、このようなピソライトは生成し得ない。

小野・斉藤(2019)、活断層研究51, 27-52に記載した、ピソライトを底部にもつ幌似の火砕流状堆積物。

これに対して、北電が、丸い粒子を探して、分析し、中に微化石が入っているので、ピソライトではないと結論したのは、写真1では、黄色い破線より下に露出する前浜堆積物(F)の中であり、位置は、この大きな崖の右端(この写真の範囲よりさらに右)であり、標高も約45mほどであって、小野・斉藤(2019)がピソライトを観察・記載した場所とは全く異なっている。
