5. BHTV画像(1/14)

第856回審査会合
机上配布資料1　P.140 再掲

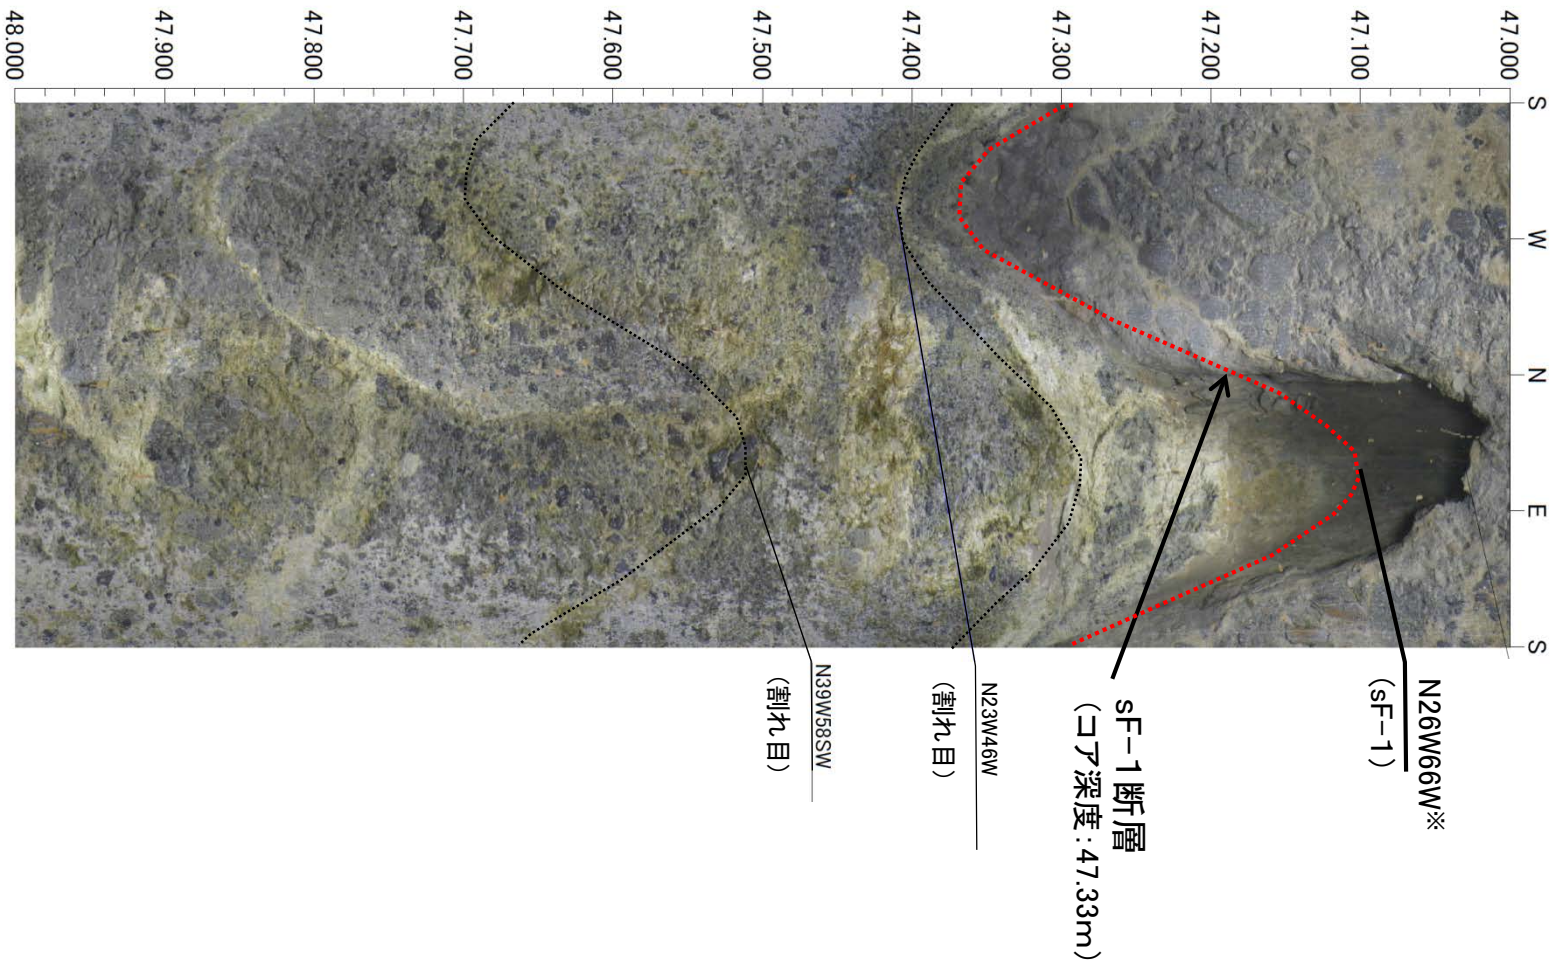
IT-10孔　深度47.00m～48.00m

※:ボーリングコアにおける断層深度，性状等を考慮し再検討した結果，BHTV画像の「断層面と孔壁との交線」(赤点線)及び「走向傾斜の解析値」をN23W46WからN26W66Wに見直した。

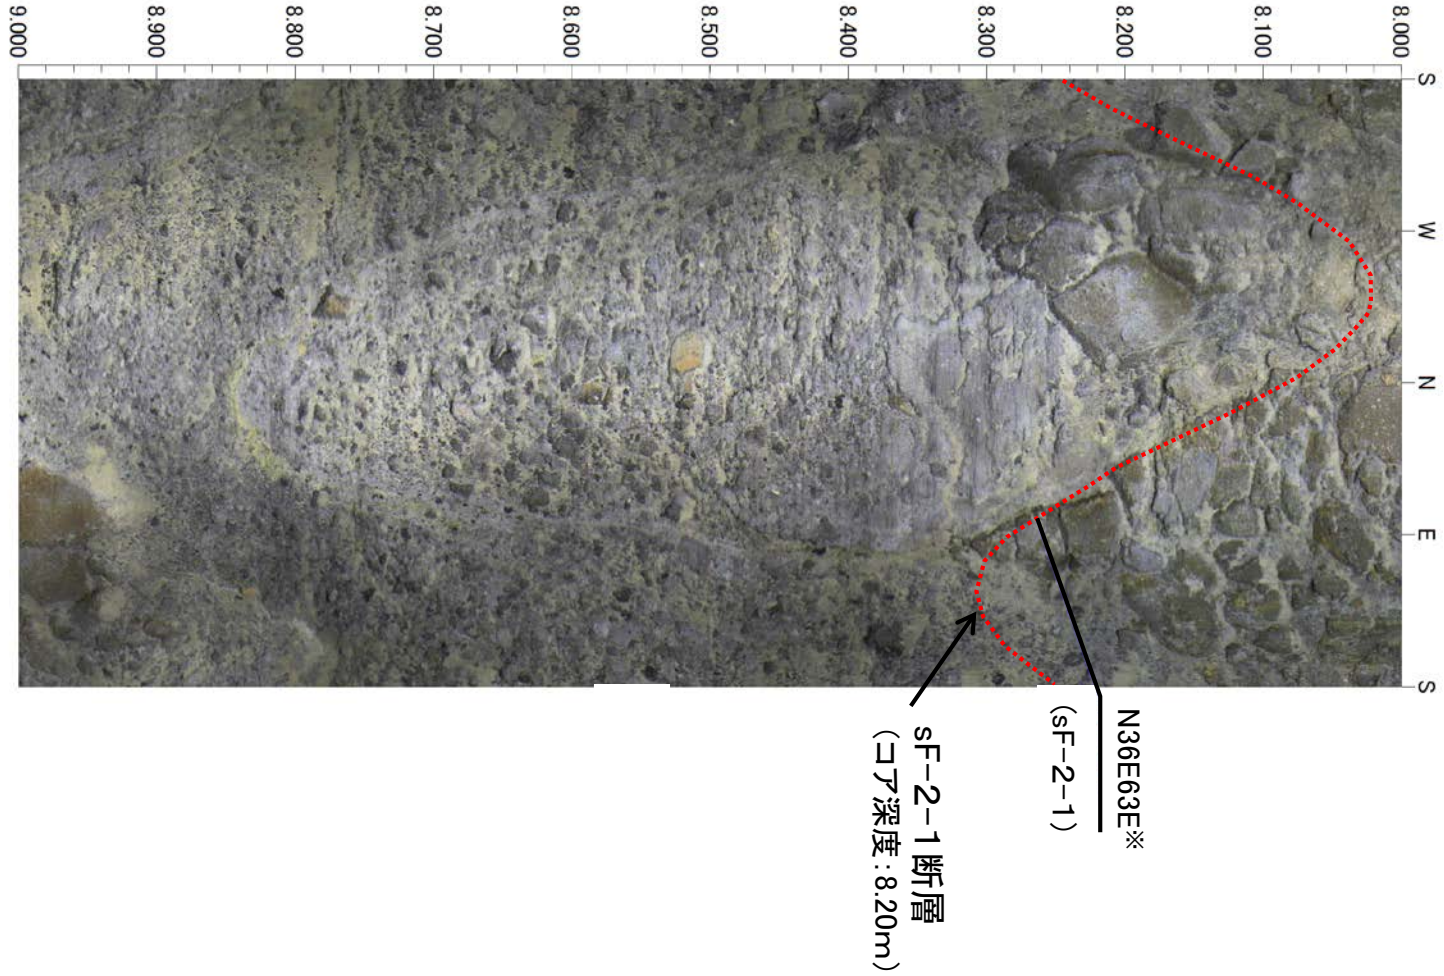
IT-19孔 深度8.00m～9.00m

※:ボーリングコアにおける断層深度，性状等を考慮し再検討した結果，BHTV画像の「断層面と孔壁との交線」(赤点線)及び「走向傾斜の解析値」をN86W76NからN36E63Eに見直した。

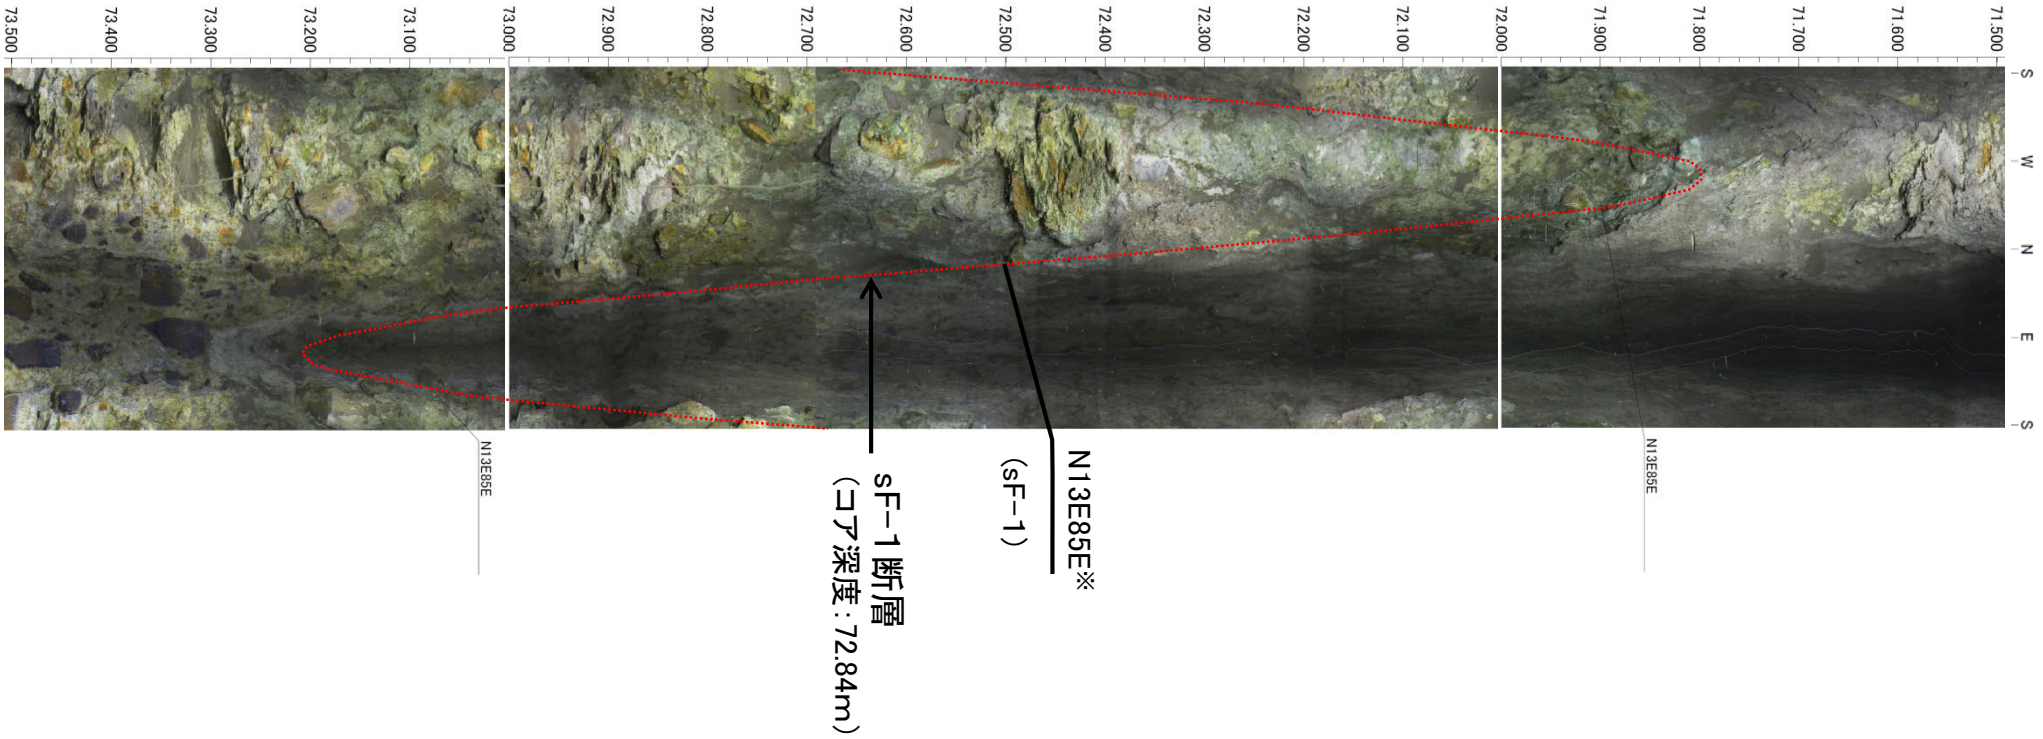
IT-19孔　深度71.50m～73.50m

※：ボーリングコアにおける断層深度，性状等を考慮し再検討した結果，BHTV画像の「断層面と孔壁との交線」(赤点線)及び「走向傾斜の解析値」をN18E85EからN13E85Eに見直した。
