浜岡 3 号炉－IASCC－3

タイトル	上部格子板（グリッドプレートを含む）について，過去の損傷事例と原因について
説明	<p>海外プラントでの損傷事例として，米国のオイスタークリーク発電所（BWR/2），ナインマイルポイント発電所 1 号機（BWR/2）にて，上部格子板の格子ビームにき裂が確認されている。原因は，中性子照射量が多い上部格子板ビーム（SUS304 材）にて照射誘起型応力腐食割れ（IASCC）が発生したと推定されている。</p> <p>なお，平成 26 年度において，上部格子板のグリッドプレートの中央部，中間部，最外周部の目視点検の結果，異常は認められていない（浜岡 3 号炉－IASCC－7 参照）。</p> <p style="text-align: right;">以 上</p>

浜岡3号炉—コンクリート鉄骨—11 Rev.1

浜岡3号炉ーコンクリート鉄骨ー22

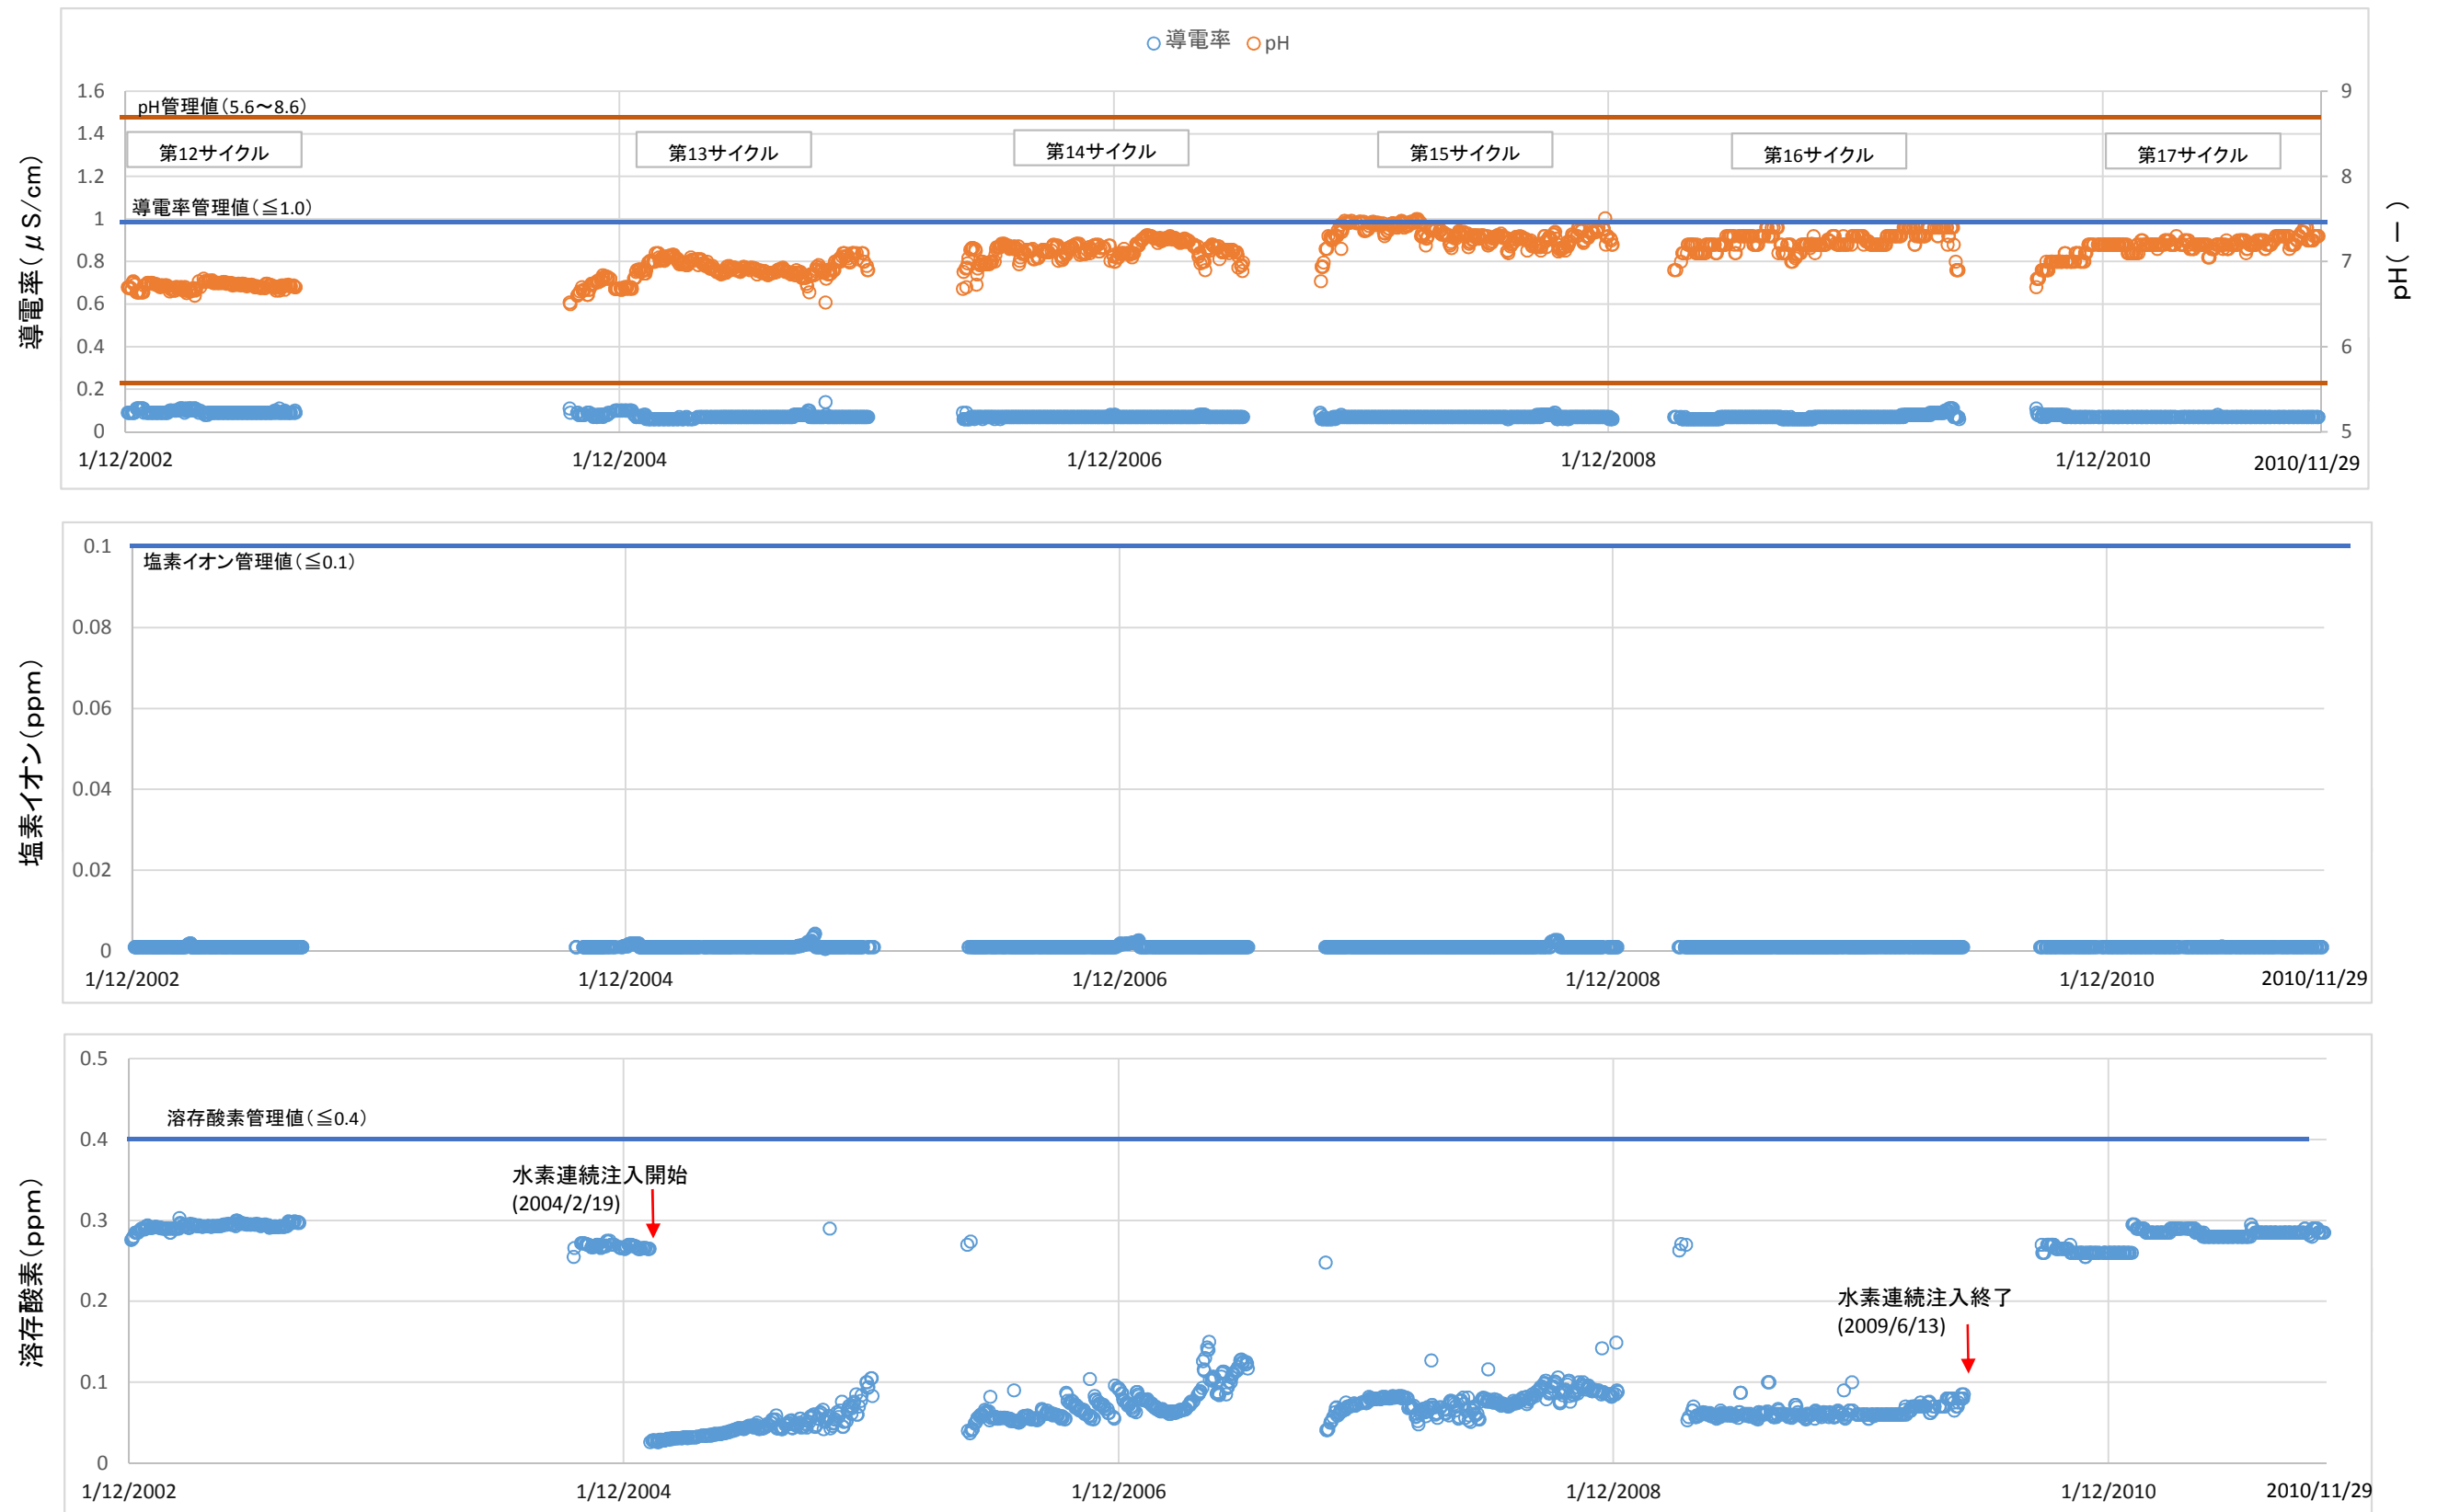
浜岡3号炉 原子炉冷却材水質の推移

<p>タイトル</p>	<p>これまでの運転中の冷却材の水質管理状況及び至近の実績について</p>															
<p>説明</p>	<p>IASCC に関わる原子炉冷却材の水質管理については、浜岡原子力発電所原子炉施設保安規定および社内規程（水質管理手引（運転））において管理値等を定め、水質管理を実施している。</p> <p>以下に原子炉運転中の管理値と至近の実績を示す。</p> <p><管理値></p> <p>① 導電率 : $\leq 1.0 \mu S/cm$ at 25°C</p> <p>② pH : 5.6～8.6 at 25°C</p> <p>③ 塩素イオン : $\leq 0.1 ppm$</p> <p>④ 溶存酸素 : $\leq 0.4 ppm$</p> <p><至近の実績></p> <p>至近の運転サイクル（第 12～第 17 サイクル）の実績を以下に示す。なお、抽出サイクル期間の選定にあたっては、水素注入の実施・未実施の期間を考慮した。</p> <p>いずれの項目においても、管理値を十分満足している。</p>

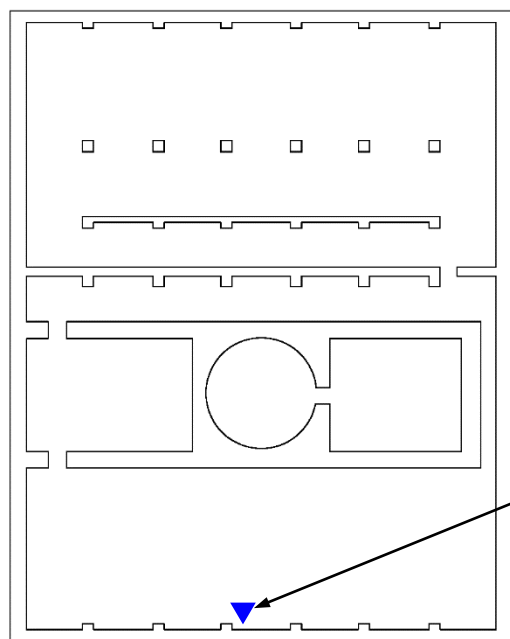
原子炉建屋 3階

構造	構造物名称	調査箇所	調査番号	調査時期 (経過年数)	中性化深さ平均値 コア採取法	ドリル法	鉄筋が腐食し始める時点 の中性化深さ (cm)	
建物	原子炉建屋	地下2階南西内壁	R-B2-D-1	2015年2月 (27年)	-	0.6	6.0	
		1階北内壁	R-1-D-1		-	0.1	6.0	
		1階東内壁	R-1-D-2		-	0.5	6.0	
		1階北通路壁	R-1-D-3		-	0.7	6.0	
		3階南通路内壁	R-3-1		2014年10月 (27年)	1.2	-	6.0
		地下1階南内壁	T-B1-D-1		2015年2月 (27年)	-	0.3	6.0
	タービン建屋	1階タービン発電機架台	T-1-1	2014年12月 (27年)	0.4	-	6.0	
		1階北東内壁	T-1-D-1	2015年2月 (27年)	-	0.2	6.0	
		1階南外壁室内側	T-1-D-2		-	0.4	6.0	
		2階タービン発電機架台	T-2-D-1		-	0.2	6.0	
		3階南西内壁	T-3-D-1		-	0.1	6.0	
		地下2階東エレベーター前壁	Ax-B2-1		2.0	-	6.0	
	地下1階北外壁室内側	Ax-B1-D-1	-		0.3	6.0		
	補助建屋	1階南通路壁	Ax-1-1	2014年12月 (27年)	1.8	-	6.0	
		1階東内壁	Ax-1-D-1	-	0.3	6.0		
		3階内壁	Ax-3-D-1	2014年11月 (27年)	-	0.1	6.0	
		地下2階西外壁室内側	NRW-I-B2-D-1	2014年12月 (33年)	-	0.8	6.0	
		地下1階西外壁室内側	NRW-I-B1-D-1		-	0.5	6.0	
		1階西外壁室内側	NRW-I-1-D-1		-	0.3	6.0	
	2階西外壁室内側	NRW-I-2-D-1	-		0.3	6.0		
3階西外壁室内側	NRW-I-3-D-1	-	0.8		6.0			
4階西外壁室内側	NRW-I-4-D-1	-	0.7		6.0			
廃棄物減容処理装置建屋 (第2建屋)	地下2階西廊下内壁	NRW-II-B2-D-1	2014年2月 (21年)	-	0.1	7.0

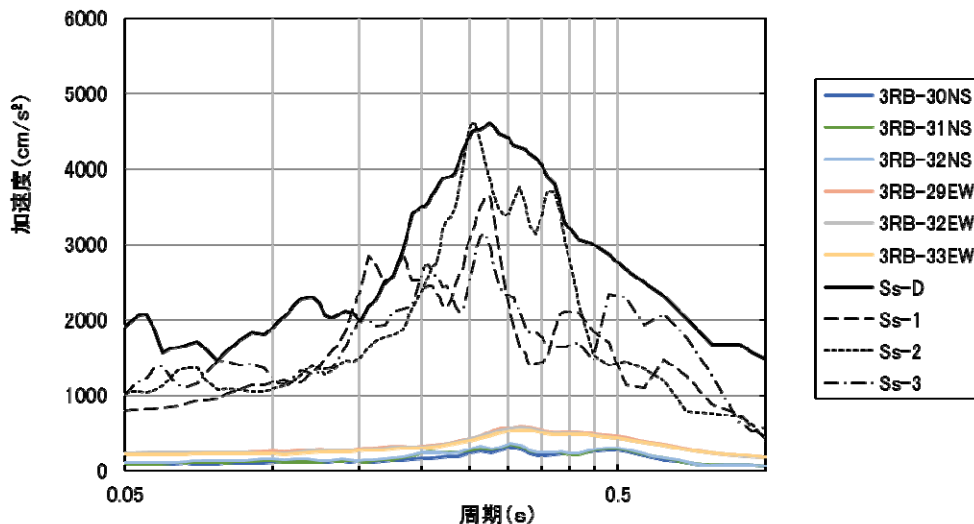
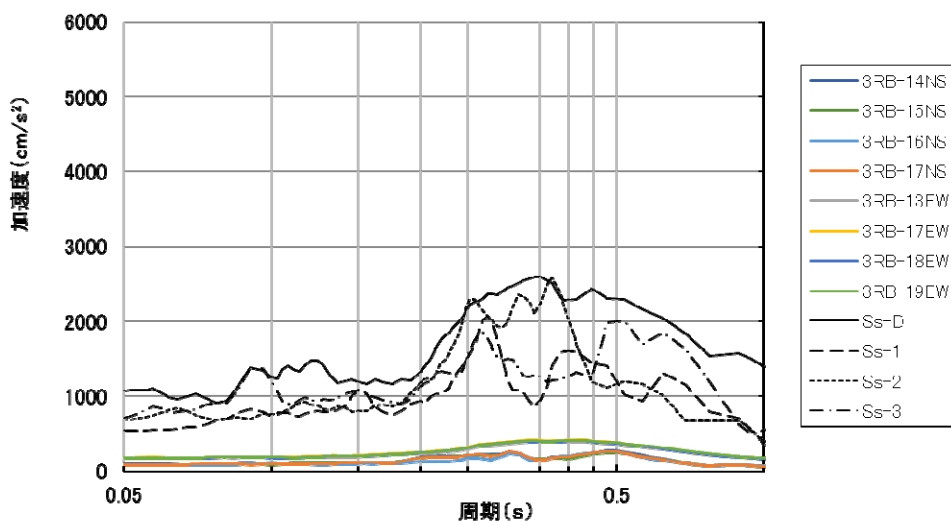
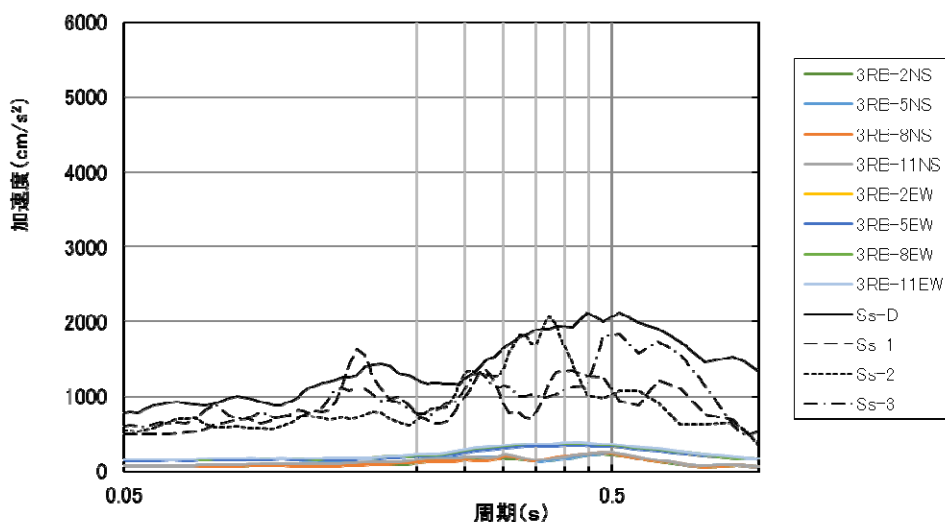
図6-1 駿河湾の地震(平成21年8月11日)による加速度応答スペクトル(水平)

タイトル	駿河湾の地震（平成21年8月11日）による地震動について
説明	<p>駿河湾の地震（平成21年8月11日）の地震動（水平，鉛直）による加速度応答スペクトルと基準地震動（S_s）による加速度応答スペクトルとの比較を図6-1，図6-2に示します。</p> <p>地震観測記録は基準地震動（S_s）を下回る応答となっています。</p> <p>なお，地震観測点については図6-3のとおり配置されております。</p> <p>地震観測記録は基準地震動（S_s）による応答を十分下回っており，地震時に耐震設計上重要な設備が弾性状態にあったことから，設備の健全性が確保されているものと評価しています。^{※1}</p> <p>※1 「2009年8月11日駿河湾の地震」における浜岡原子力発電所3号機の地震観測記録による設備健全性評価結果について（報告）（平成21年8月21日）</p> <p style="text-align: right;">以上</p>

床応答スペクトルの比較(観測記録とSs)
(3号機原子炉建屋4階, 水平方向(NS,EW), 減衰5%)

床応答スペクトルの比較(観測記録とSs)
(3号機原子炉建屋1階, 水平方向(NS,EW), 減衰5%)

床応答スペクトルの比較(観測記録とSs)
(3号機原子炉建屋地下2階, 水平方向(NS,EW), 減衰5%)

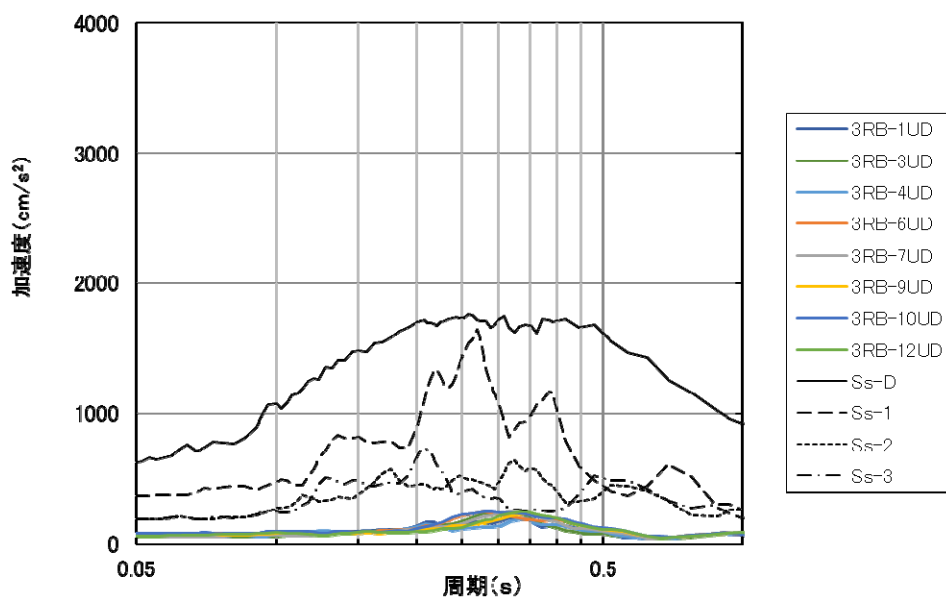
図6-2 駿河湾の地震(平成21年8月11日)による加速度応答スペクトル(鉛直)

床応答スペクトルの比較(観測記録とSs)
(3号機原子炉建屋地下2階, 上下方向(UD), 減衰5%)
