福島第二4号炉 劣化事象一覧

福島第二原子力発電所 4号機
津波による浸水エリア図

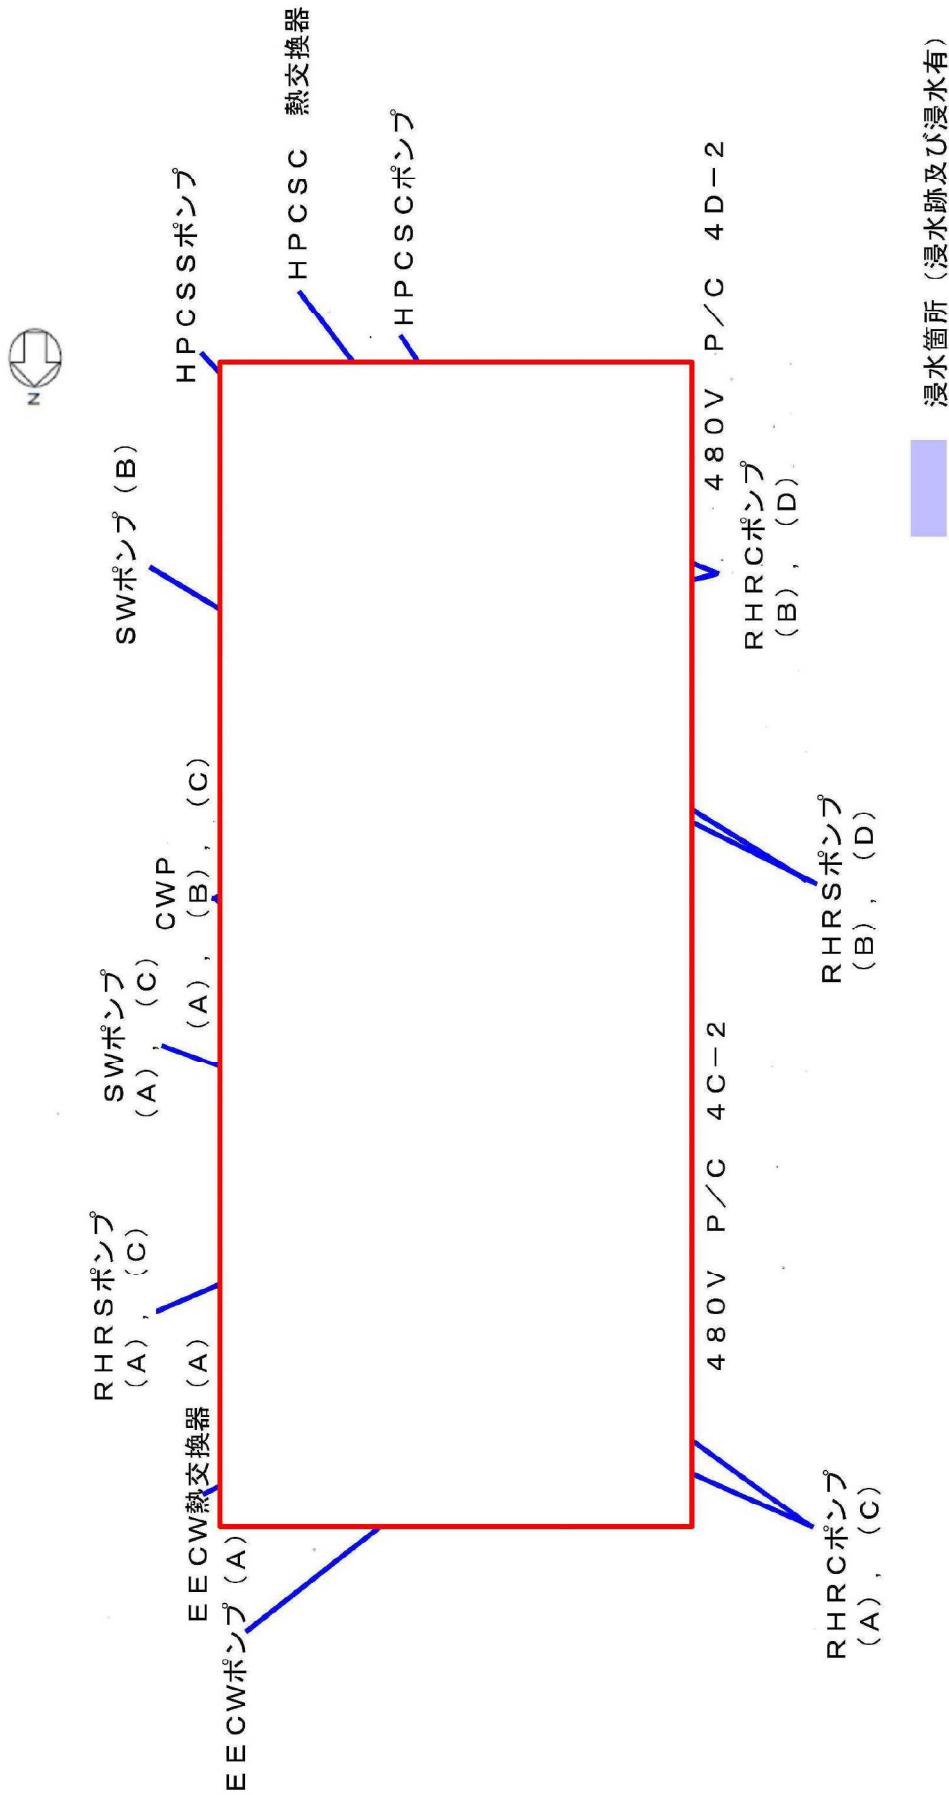
4号機 海水熱交換器建屋地下1階

■ 浸水箇所（浸水跡及び浸水有）
