令和元年5月7日

広島県広島市西区南観音六丁目2番13号
株式会社ウイズソル
代表取締役社長 中野 克己

放射性同位元素（イリジウム192）線源を用いた非破壊検査実施時における
放射線業務従事者の計画外被ばくについて

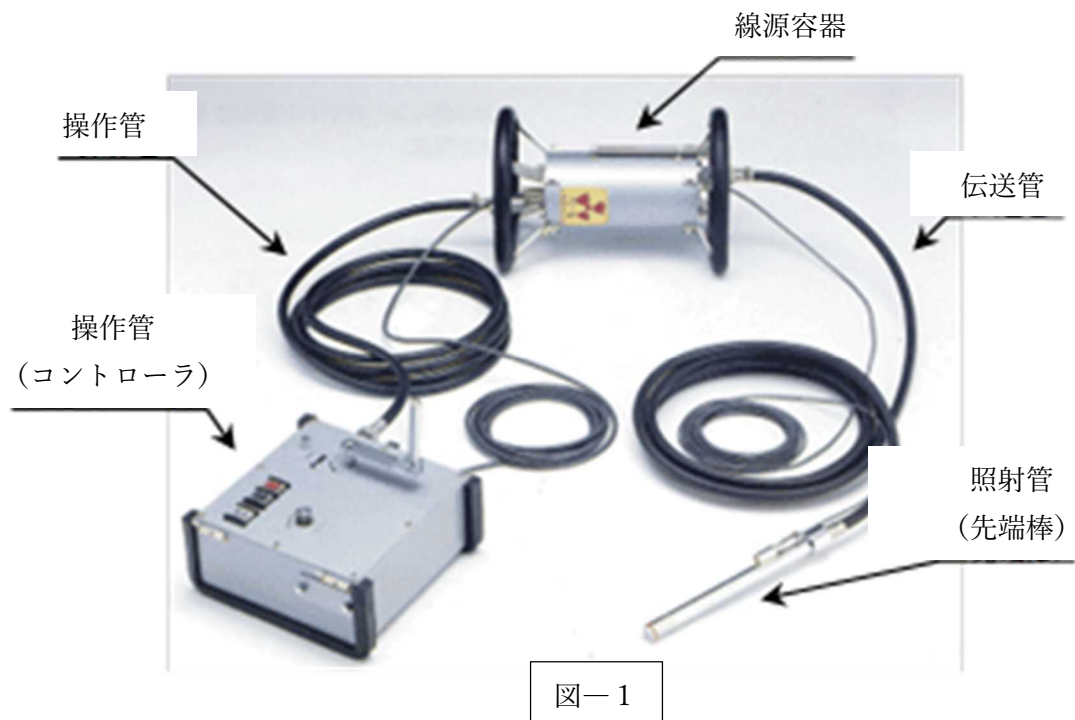
① 【装置構成図】

これまで弊社は、数年をかけ開発中のガンマ線透過試験装置（図-1参照）を用いた保温配管腐食減肉検査手法（放射線カウンタを使用した実証試験：線源より出てくるガンマ線を受信し、データをパソコンで処理し画像に変換し腐食・減肉の状態が見える化する試験）を実施してきた。当該試験装置は密封線源（イリジウム192、370GBq）を内蔵したガンマ線透過試験装置（線源容器の構造を図-2に示す。）である。

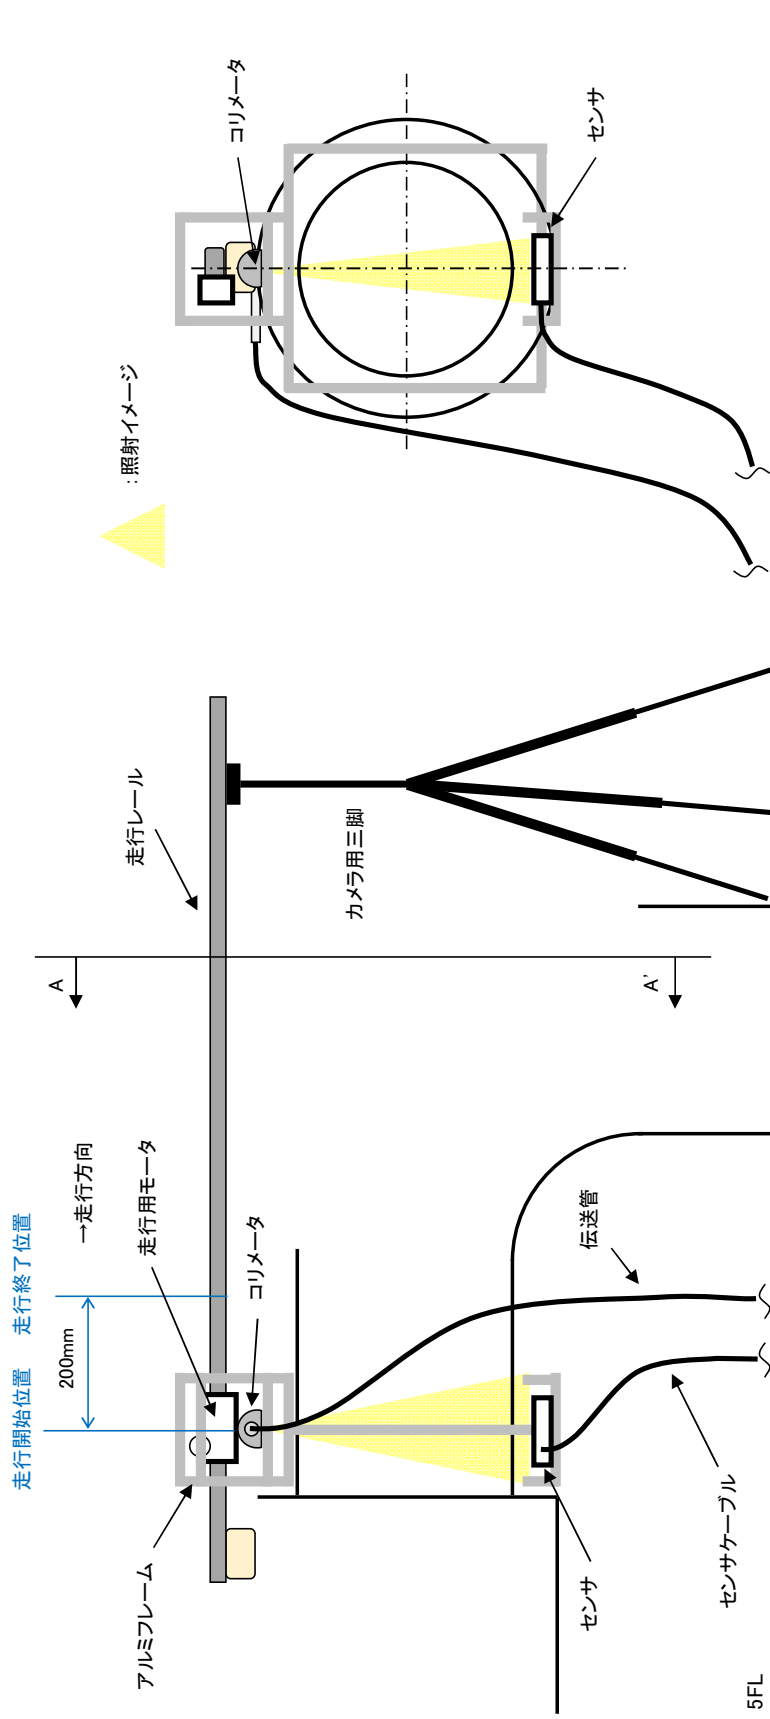
【1回目データ取得概要図】

(図-8) にデータ取得概要を示す。

配管の上部にコリメータを設置し、反対方向（下面）にセンサーをセットする。操作器にてコリメータまで線源を送り出し、コリメータとセンサーを一体化し、200mm 走行させ、200mm部分の腐食・減肉部のデータをとる。

次に(図-9) に示すように配管上部のコリメータと反対方向（下面）にあったセンサーを上下逆転させ、(図-8) と反対方向に走らせデータをとる。この予定で配置換えを行った際に、線源ホルダーがコリメータの先端にあったままの状態であったため、5mSv を超える計画外被ばくを起こした。
