JMTR (材料試験炉) 二次冷却系統の冷却塔倒壊について

原子力施設故障等報告書

JMTR（材料試験炉）二次冷却系統の冷却塔倒壊について

令和元年 9 月

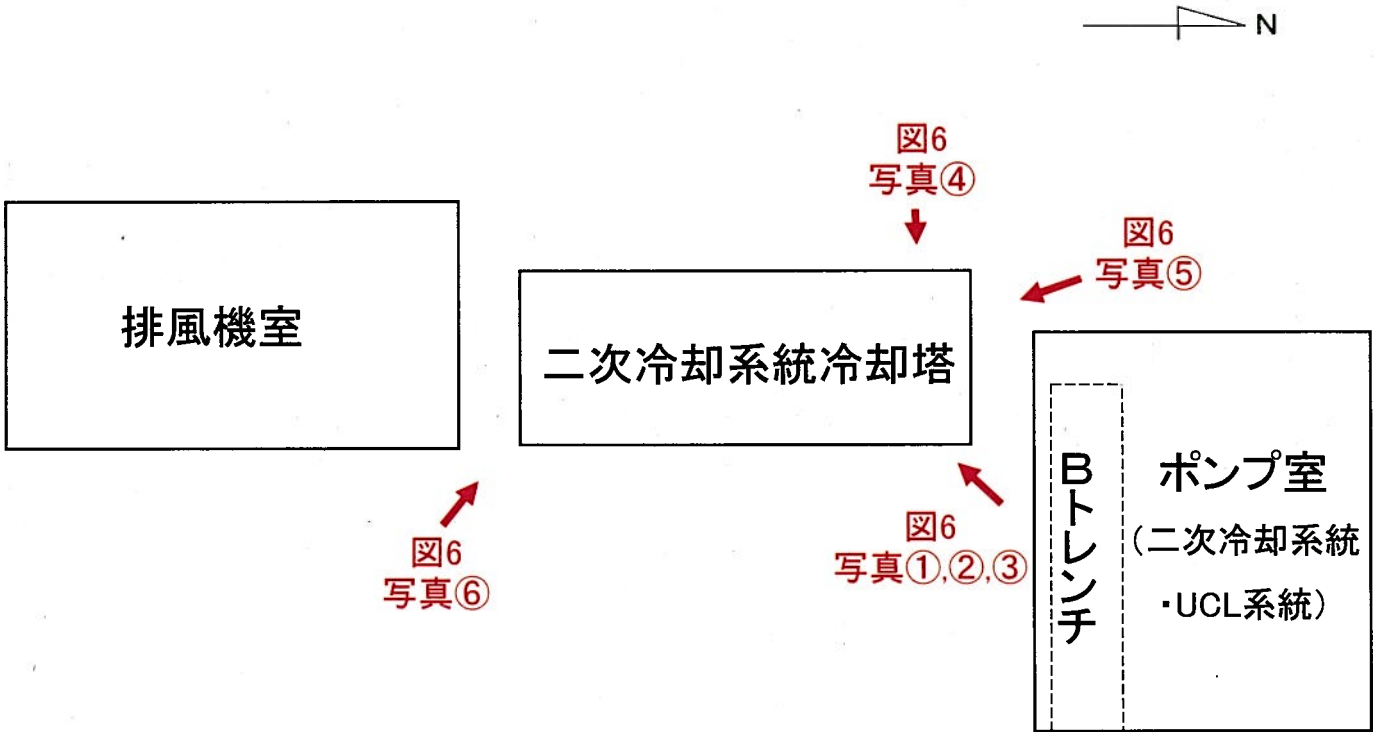
図6 二次冷却系統冷却塔の倒壊前と倒壊後の状況 (1/4)

令和元年 (2019 年) 9 月 9 日 (月) 7 時 40 分頃、請負作業員 3 名が交替勤務の引継ぎ前の安全確認のため JMTR 施設のパトロール中に、冷却塔の倒壊を確認した (図 6 参照)。なお、同日 6 時頃に行ったタンクヤードの現場確認時には冷却塔が倒壊していないことを目視で確認していたことから、冷却塔の倒壊時刻は、6 時頃から 7 時 40 分頃までの間と推定される。冷却塔は、東側から西側に向けて倒壊し、冷却塔に接続している 4 本の二次冷却系配管は、冷却塔と共に倒れて、立ち上がり部で 4 本とも破損が生じていることが確認された (図 7 参照)。倒壊に伴う負傷者の発生はなかった。倒壊した冷却塔の周辺について、放射線管理第 2 課員による線量当量率測定を実施した結果、全てバックグラウンド値であり、線量当量率に異常は認められなかった (図 8 参照)。また、ポンプ室 (二次冷却系統・UCL (Utility Cooling Loop) 系統) 地下部 (B トレンチ内、非管理区域) にある二次冷却系配管のフランジ部からの水の漏えいを確認した (図 9 参照)。その時点で漏えい量は 30~40L 程度で、漏えい率は約 150mL/分であった。漏えい水についてサンプリングを行い、放射線管理第 2 課員によるゲルマニウム半導体検出器を用いて測定した結果、検出されたのは天然放射性核種のみであり、異常は認められなかった (図 10 参照)。なお、二次冷却系統にはろ過水を使用し、防食剤を添加して水質管理している。漏えいを停止させるため、6. に示すとおり二次冷却系配管の水抜きを行い、水位を下げた。漏えいが停止するまでのフランジ部からの漏えい量は 80~90L 程度であった。なお、事象発生時、ポンプ室 (二次冷却系統・UCL 系統) に設置されている二次冷却系統の循環ポンプ 4 台及び補助ポンプ 2 台は全て停止していた。また、ポンプ室 (二次冷却系統・UCL 系統) に設置されている UCL 系統の循環ポンプ 3 台のうち 1 台及び揚水ポンプ 3 台のうち 2 台による UCL 系統の運転を行っていた。事象発生後においてもこれらのポンプに異常はなく、冷却塔倒壊による UCL 系統の運転への影響はなかった。

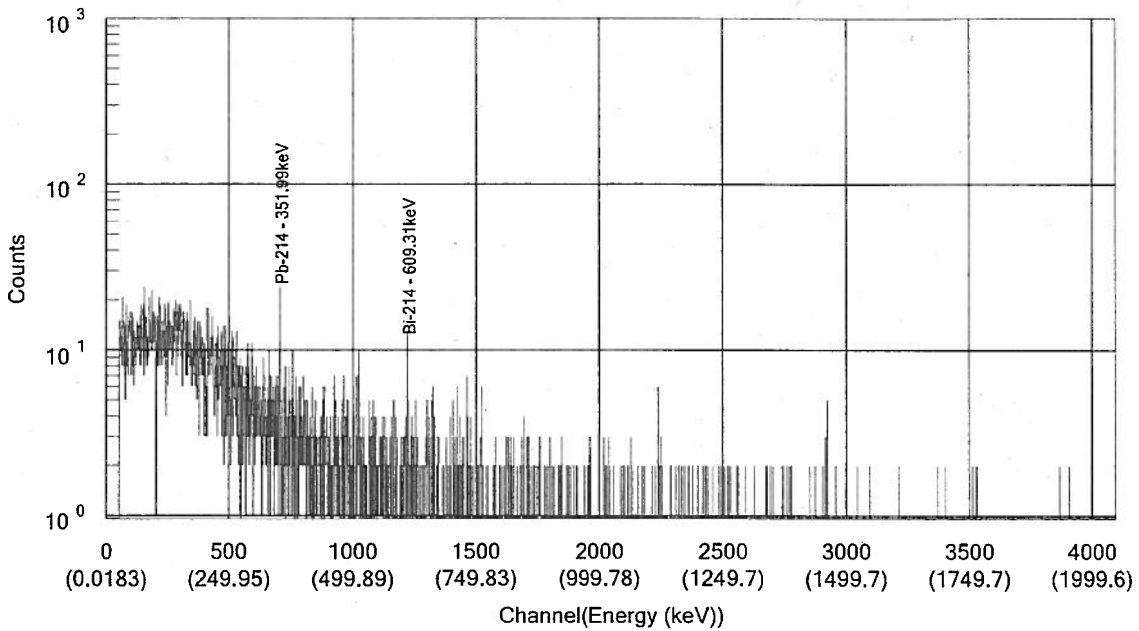
図10 二次冷却システムサンプリグ水測定記録

サンプリングを行い、放射線管理第2課員によるゲルマニウム半導体検出器を用いて測定した結果、検出されたのは天然放射性核種のみであり、異常は認められなかった。なお、二次冷却系統にはろ過水を使用し、防食剤を添加して水質管理している。漏えいを停止させるため、二次冷却系配管の水抜きを行い、水位を下げた。漏えいが停止するまでのフランジ部からの漏えい量は80～90L程度であった。なお、事象発生時、ポンプ室（二次冷却系統・UCL系統）に設置されている二次冷却系統の循環ポンプ4台及び補助ポンプ2台は全て停止していた。また、ポンプ室（二次冷却系統・UCL系統）に設置されているUCL系統の循環ポンプ3台のうち1台及び揚水ポンプ3台のうち2台によるUCL系統の運転を行っていた。事象発生後においてもこれらのポンプに異常はなく、冷却塔倒壊によるUCL系統の運転への影響はなかった。

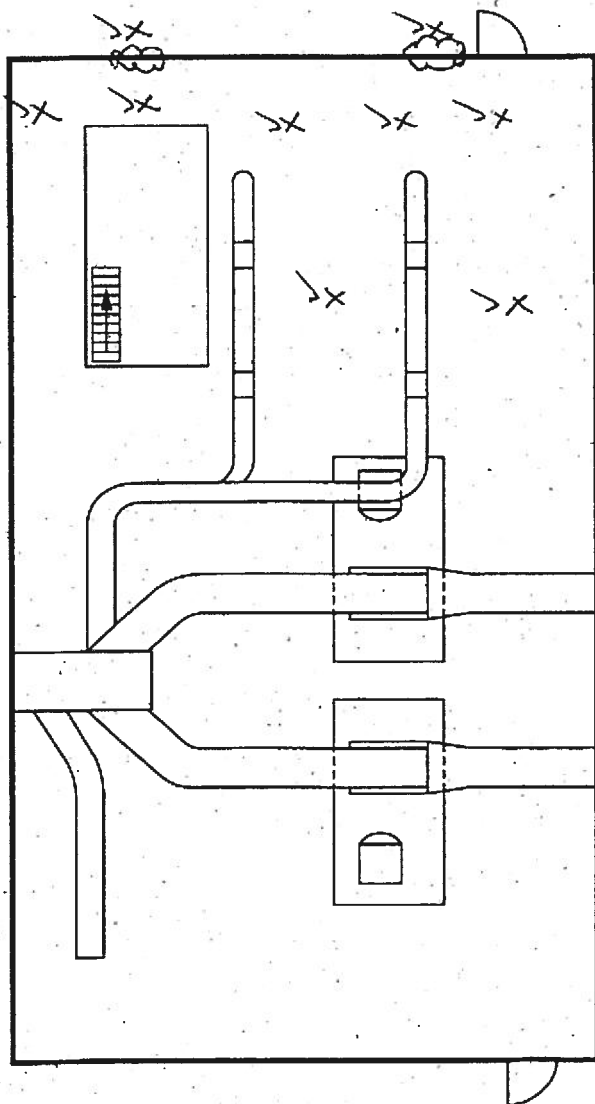
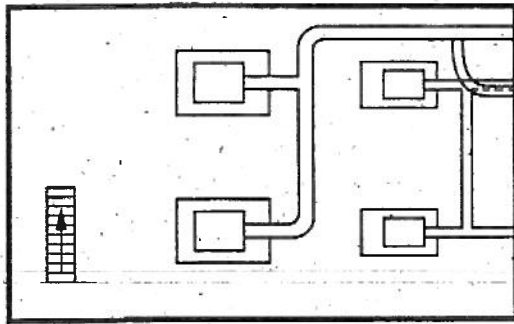
線量当量率測定記録	
施設名	排風機室
測定日時	令和九年9月9日9:38~
測定者	[Redacted]
測定線種	γ線
測定器	GM管式 (GM-50A)
B. G	0.2 μS/h
測定方法	等一位置 (地上約1m)
単位	μSv/h
原子炉	<input type="checkbox"/> 運転中 (一階) <input checked="" type="checkbox"/> 停止中
備考	X印: 測定点 △印: 壁破損部

一方、倒壊した冷却塔の部材の接触等により、隣接する排風機室のスレート外壁 (2 箇所) の破損が生じていることを確認した (図 11 参照)。排風機室 (第 2 種管理区域) の破損箇所について放射線管理第 2 課員による線量当量率測定及び表面密度測定を実施した。その結果、線量当量率は全てバックグラウンド値であること及び表面密度測定結果は検出下限値未満であることから、異常は認められなかった (図 12 及び図 13 参照)。なお、排風機室は、JMTR の排気設備のうち、排風機、排気ダクト等の機器を収納している鋼管造スレート外壁、地上 1 階 (一部地下 1 階) の建家であり、事象発生時、通常排気設備 4 台のうち 2 台、照射実験用排気設備 2 台のうち 1 台及び非常用排気設備 2 台のうち 1 台の排風機による排気設備の運転を行っていた。事象発生後においても排風機室内の排風機、排気ダクト等の機器に異常はなく、冷却塔倒壊による排気設備の運転への影響はなかった。

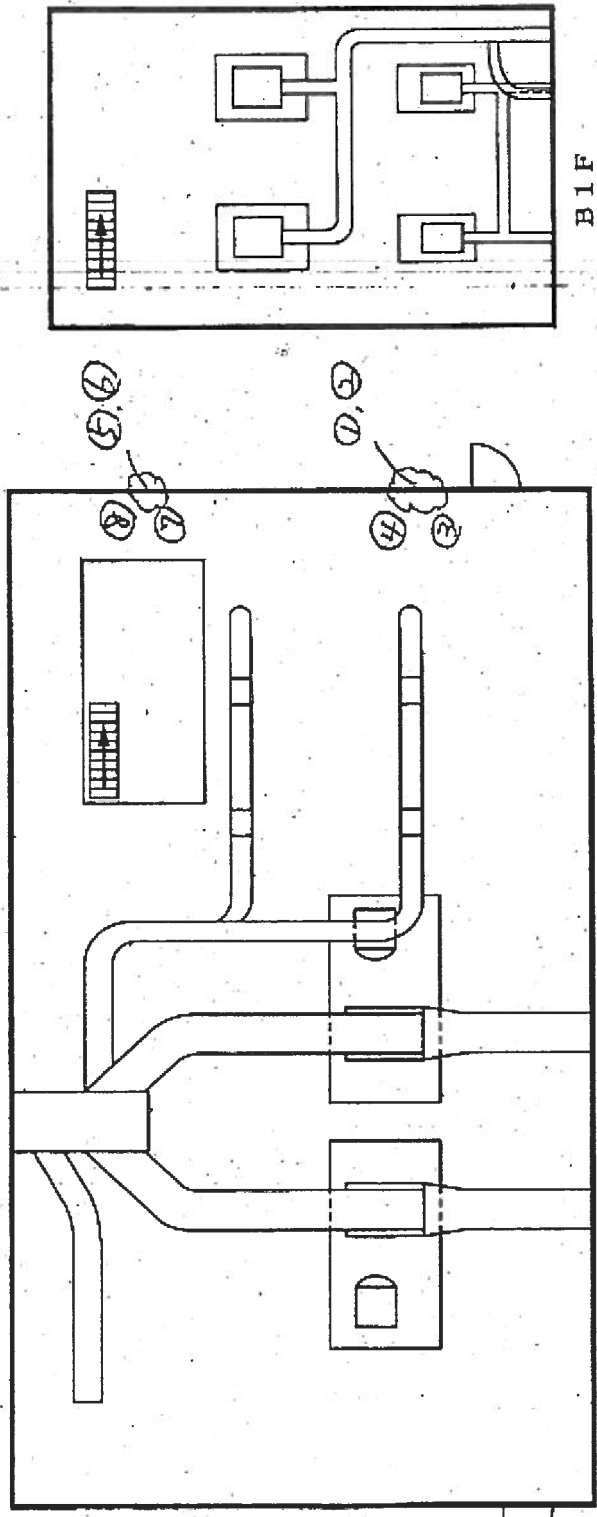
図 13 表面密度測定記録 (2/2)

● 壁破損部
 ①, ②, ⑤, ⑥ 壁
 ③, ④, ⑦, ⑧, ⑨ 床
 JMTR排風機室
 1F
 ※ 管理区域

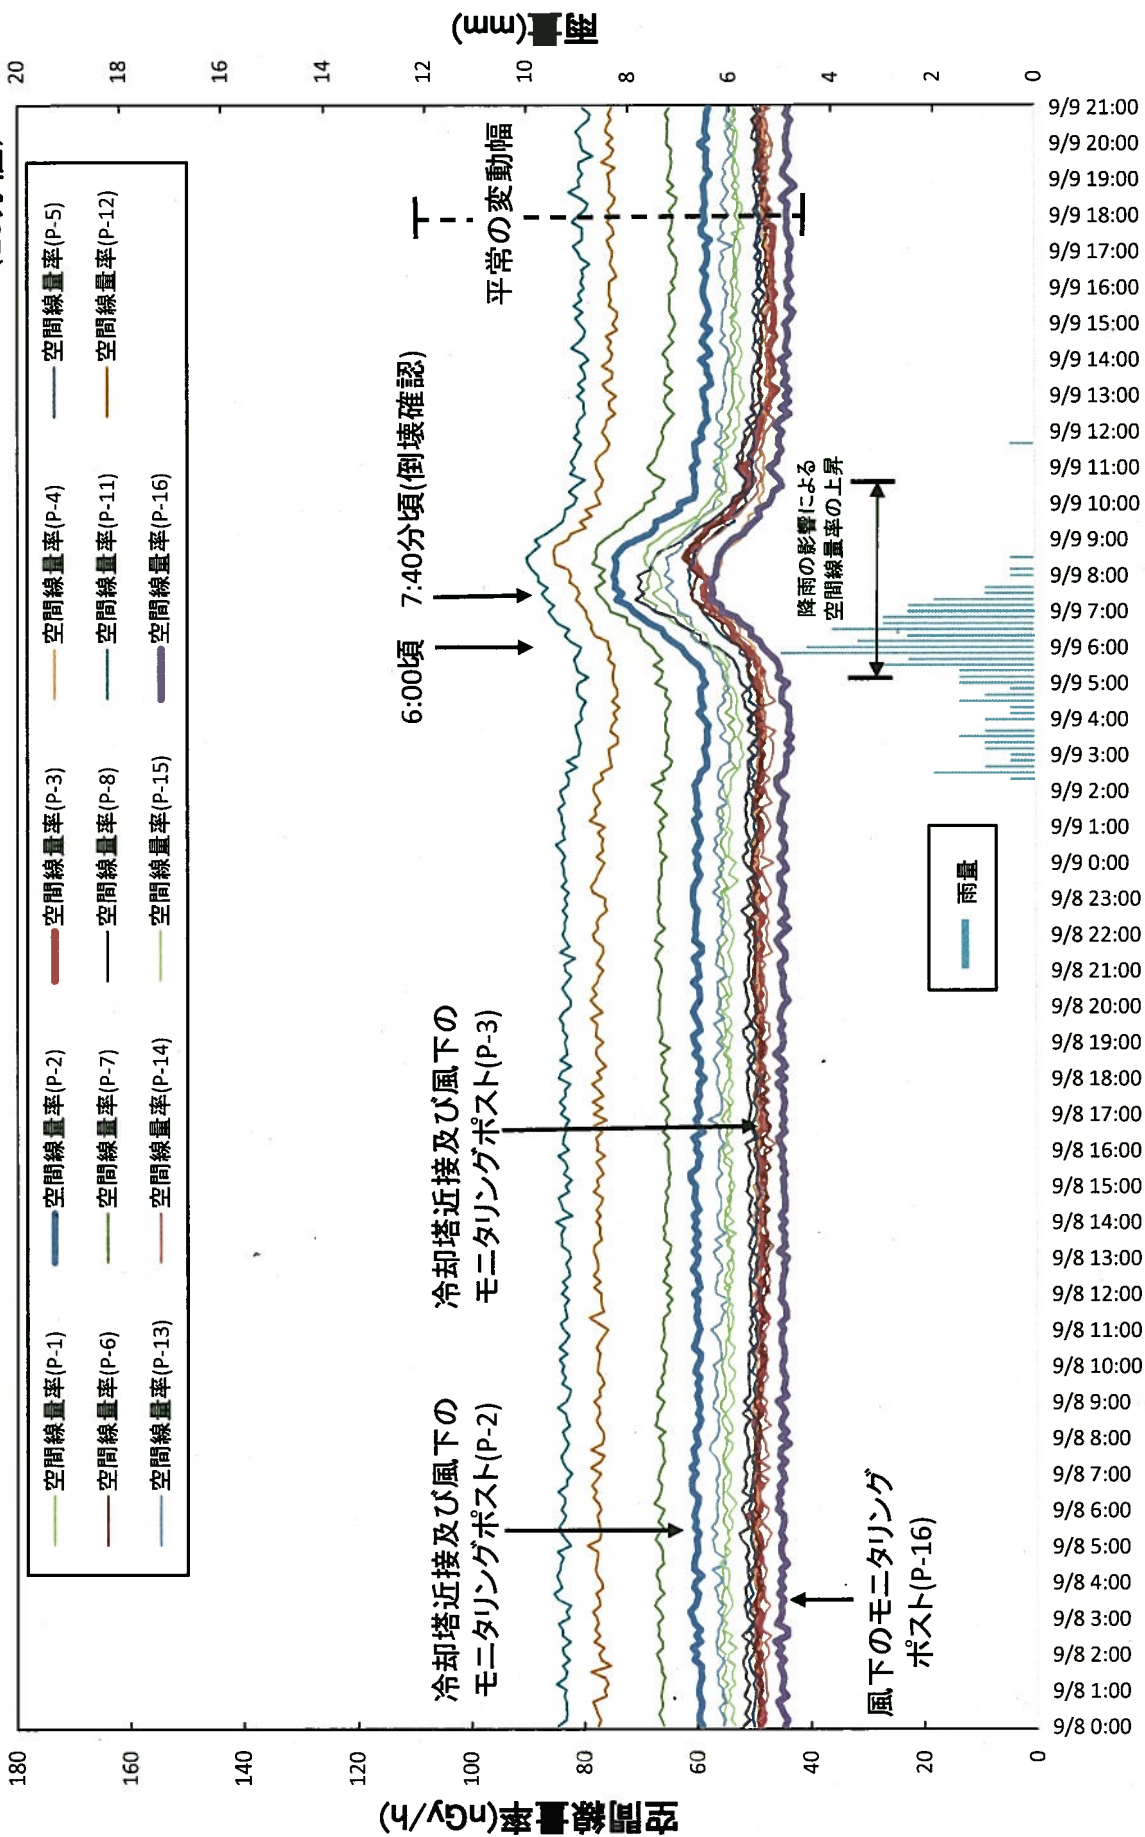
図14 モニタリングポストの指示値及び降水量

冷却塔倒壊確認(9月9日(月)7時40分頃)前後の時間帯の大洗研究所周辺監視区域境界付近のモニタリングポストの指示値は、降雨の影響で天然放射性核種に起因する空間線量率(γ 線)の上昇がみられるものの平常の変動幅の範囲にあった。また、冷却塔近接及び風下のモニタリングポスト(P-2、P-3、P-16)の指示値は、他のモニタリングポストと同じ傾向にあった。したがって、施設に起因する空間線量率の上昇は認められず、環境への影響はなかった。図14にモニタリングポストの指示値のトレンドを示す。
