JMTR（材料試験炉）二次冷却系統の冷却塔倒壊について（第 2 報）

原子力施設故障等報告書

国立研究開発法人日本原子力研究開発機構

JMTR（材料試験炉）二次冷却系統の冷却塔倒壊について（第2報）

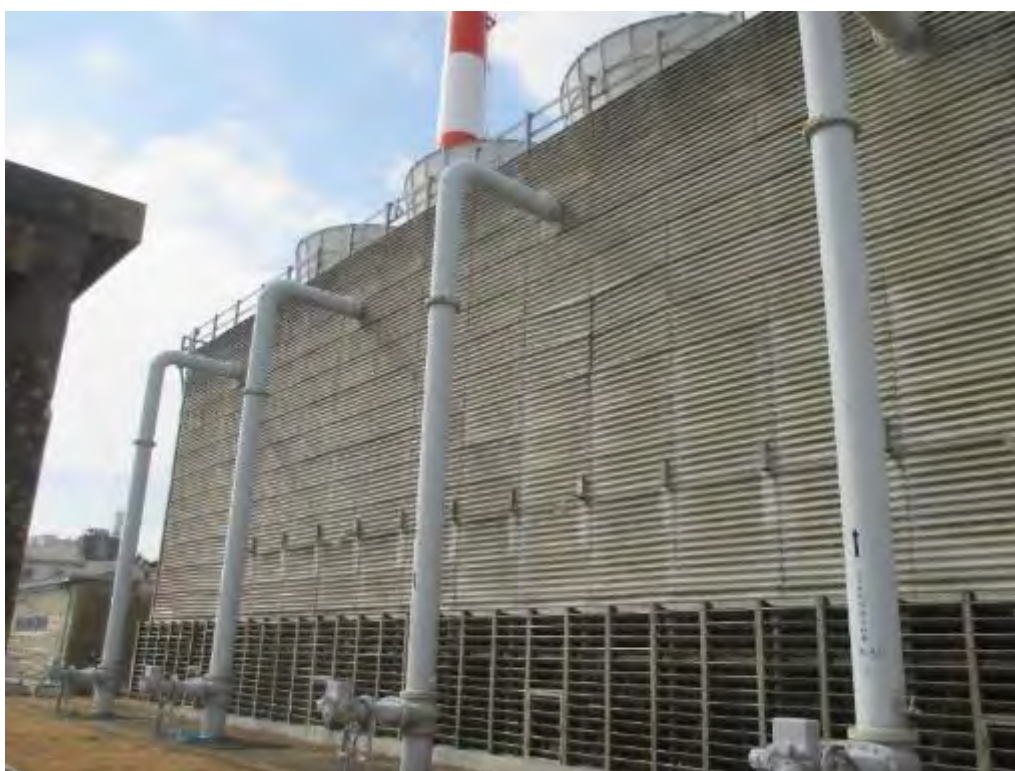
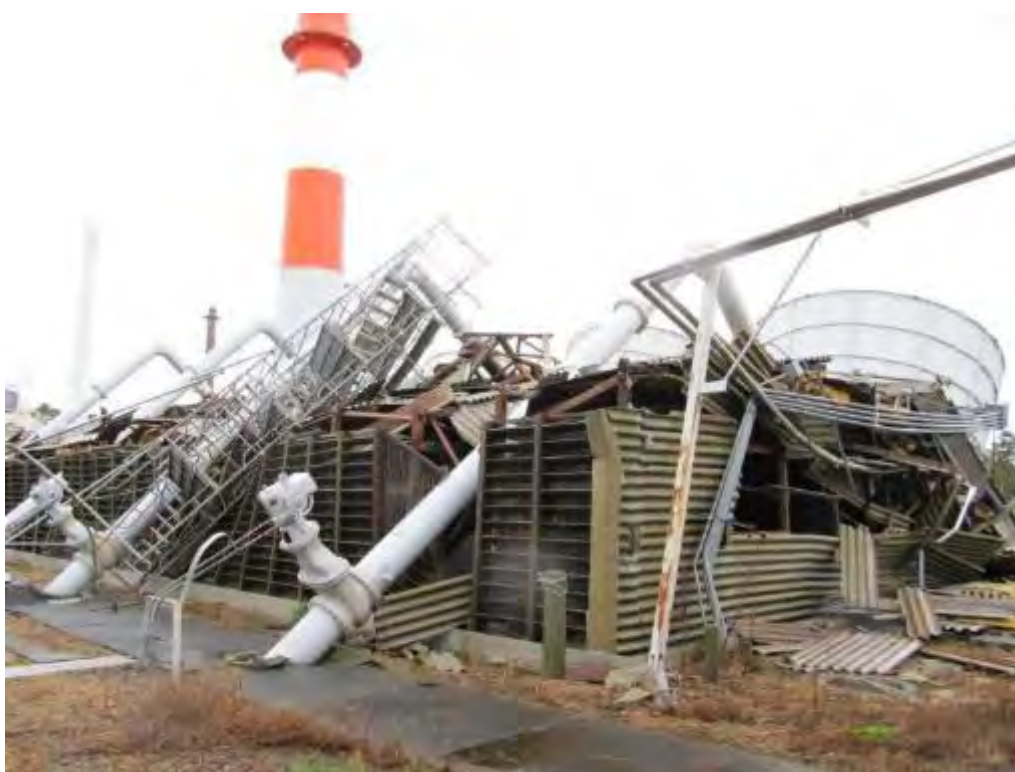
図6 二次冷却システム冷却塔の倒壊前と倒壊後の状況 (1/4)

令和元年(2019年)9月9日(月)7時40分頃、請負作業員3名が交替勤務の引継ぎ前の安全確認のためJMTR施設のパトロール中に、冷却塔の倒壊を確認した(図6参照)。なお、同日6時頃に行ったタンクヤードの現場確認時には冷却塔が倒壊していないことを目視で確認していたことから、冷却塔の倒壊時刻は、6時頃から7時40分頃までの間と推定される。冷却塔は、東側から西側に向けて倒壊し、冷却塔に接続している4本の二次冷却系配管は、冷却塔と共に倒れて、立ち上がり部で4本とも破損が生じていることが確認された(図7参照)。倒壊に伴う負傷者の発生はなかった。倒壊した冷却塔の周辺について、放射線管理第2課員による線量当量率測定を実施した結果、全てバックグラウンド値であり、線量当量率に異常は認められなかった(図8参照)。また、ポンプ室(二次冷却系統・UCL(Utility Cooling Loop)系統)地下部(Bトレンチ内、非管理区域)にある二次冷却系配管のフランジ部からの水の漏えいを確認した(図9参照)。その時点で漏えい量は30~40L程度で、漏えい率は約150mL/分であった。漏えい水についてサンプリングを行い、放射線管理第2課員によるゲルマニウム半導体検出器を用いて測定した結果、検出されたのは天然放射性核種のみであり、異常は認められなかった(図10参照)。なお、二次冷却系統にはろ過水を使用し、防食剤を添加して水質管理している。漏えいを停止させるため、「6. 今回の事象に対する対応措置」に示すとおり二次冷却系配管の水抜きを行い、水位を下げた。漏えいが停止するまでのフランジ部からの漏えい量は80~90L程度であった。なお、事象発生時、ポンプ室(二次冷却系統・UCL系統)に設置されている二次冷却系統の循環ポンプ4台及び補助ポンプ2台は全て停止していた。また、ポンプ室(二次冷却系統・UCL系統)に設置されているUCL系統の循環ポンプ3台のうち1台及び揚水ポンプ3台のうち2台によるUCL系統の運転を行っていた。事象発生後においてもこれらのポンプに異常はなく、冷却塔倒壊によるUCL系統の運転への影響はなかった。

写真① 倒壊前（平成30年2月16日撮影）

写真② 倒壊後（令和元年9月9日撮影）

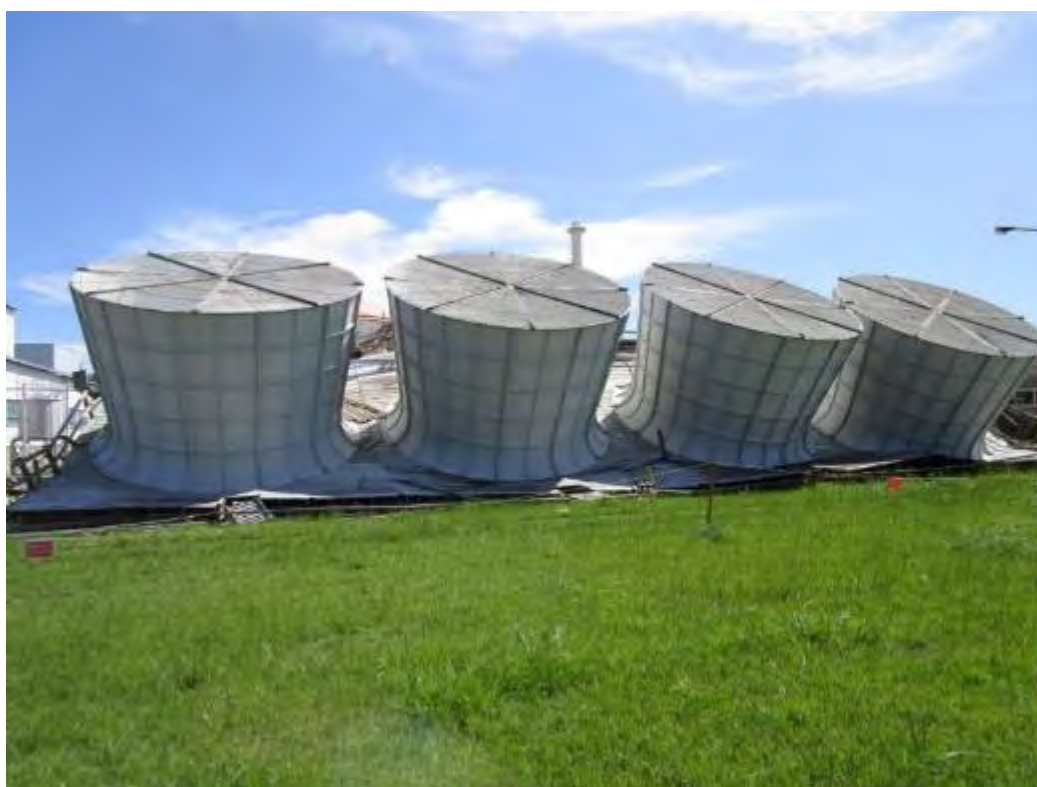
図6 二次冷却系統冷却塔の倒壊前と倒壊後の状況（2/4）

写真③ 倒壊後 東側（令和元年9月9日撮影）

写真④ 倒壊後 西側（令和元年9月12日撮影）

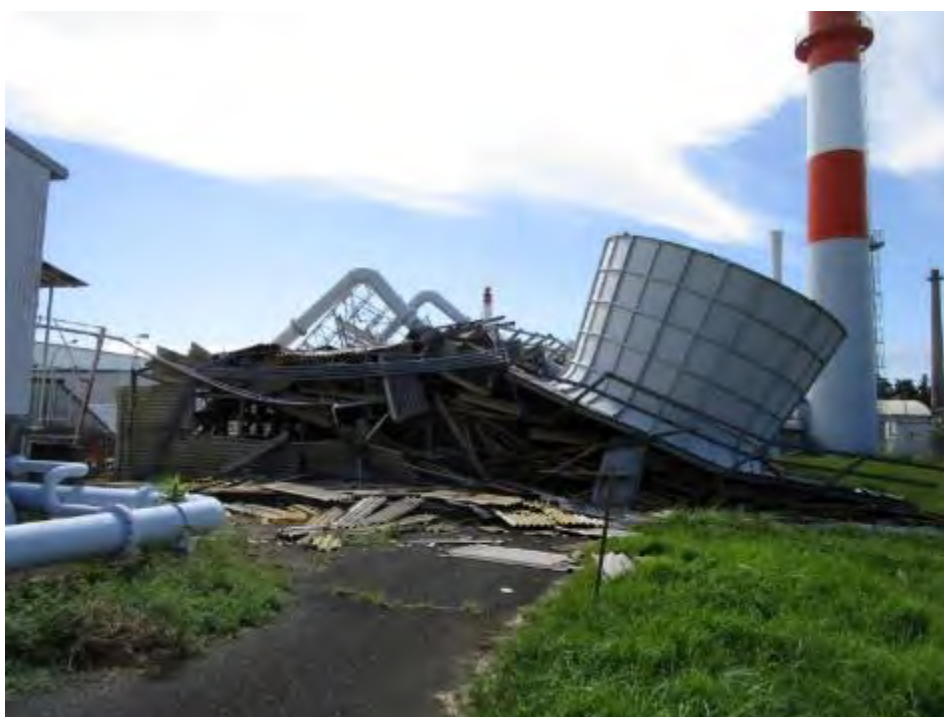
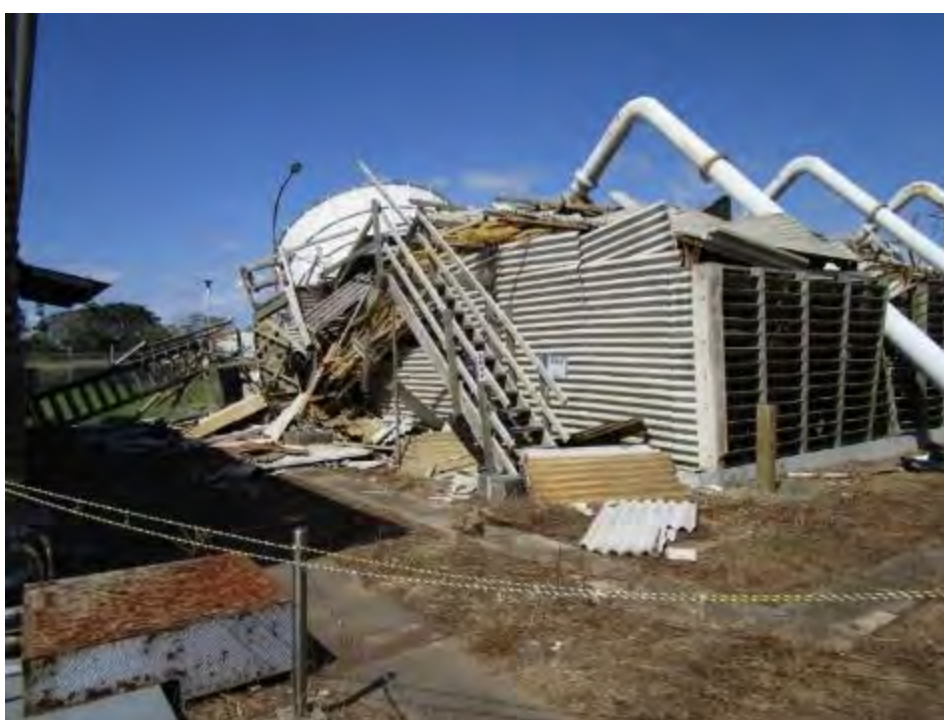
図6 二次冷却系統冷却塔の倒壊前と倒壊後の状況（3/4）

写真⑤ 倒壊後 北側（令和元年9月12日撮影）

写真⑥ 倒壊後 南側（令和元年9月12日撮影）

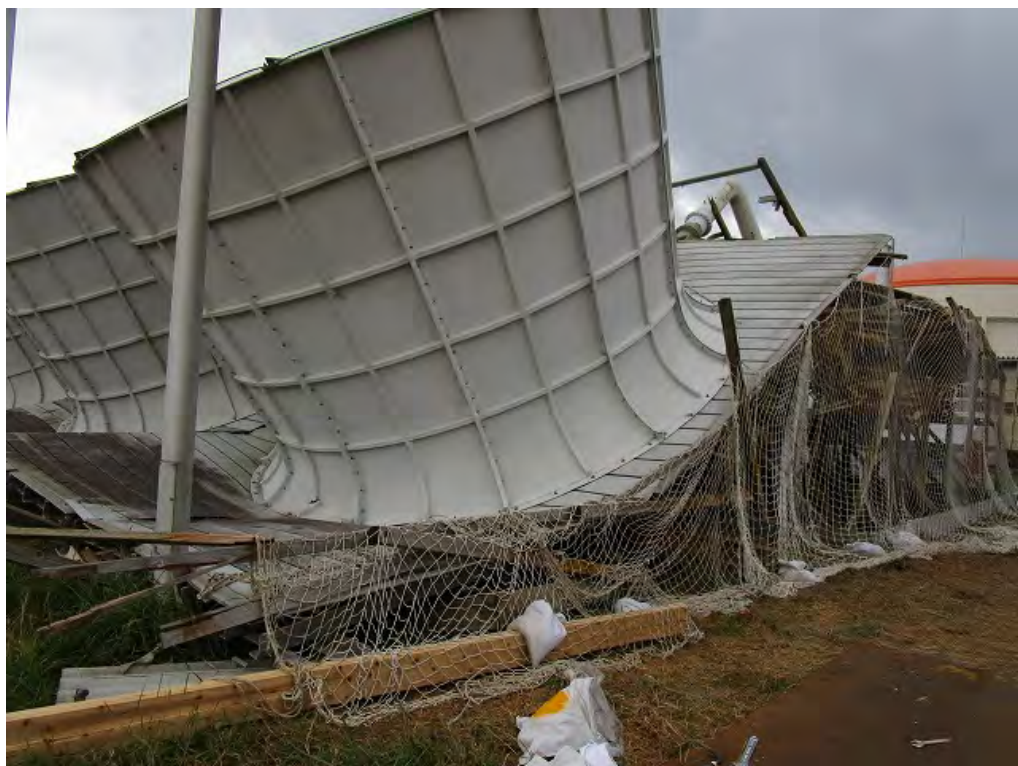
図 17 二次冷却システム冷却塔のがれき等の撤去状況 (1/5)

写真① 撤去前状況(南側) (令和元年10月7日撮影)

写真② 撤去中状況(南側) (令和元年10月24日撮影)

倒壊した冷却塔による二次災害を防止し、安全な状態にするため、冷却塔のがれき等を撤去することとした。撤去作業では、①散乱物の撤去、作業場所の整備、スレート材等の撤去、②ファンスタック、モータ、二次冷却系配管等の解体・撤去、③冷却塔セル塔体部の解体・撤去及び二次冷却系配管の閉止措置の作業を行うこととし、10 月 3 日から作業を開始した。このうち、①の作業が 11 月 1 日に完了し（図 17 写真①～写真④ 参照）、②及び③の作業を実施中である（図 17 写真⑤～写真⑥ 参照）。12 月末を目途に②の作業を完了させ、ファンスタック、モータ、二次冷却系配管等の大型の重量物を撤去することにより、倒壊した冷却塔による主要な二次災害の防止対策を完了させる。また、令和 2 年（2020 年）1 月末を目途に③の作業を完了させ、冷却塔のがれき等の撤去作業を全て完了させる。

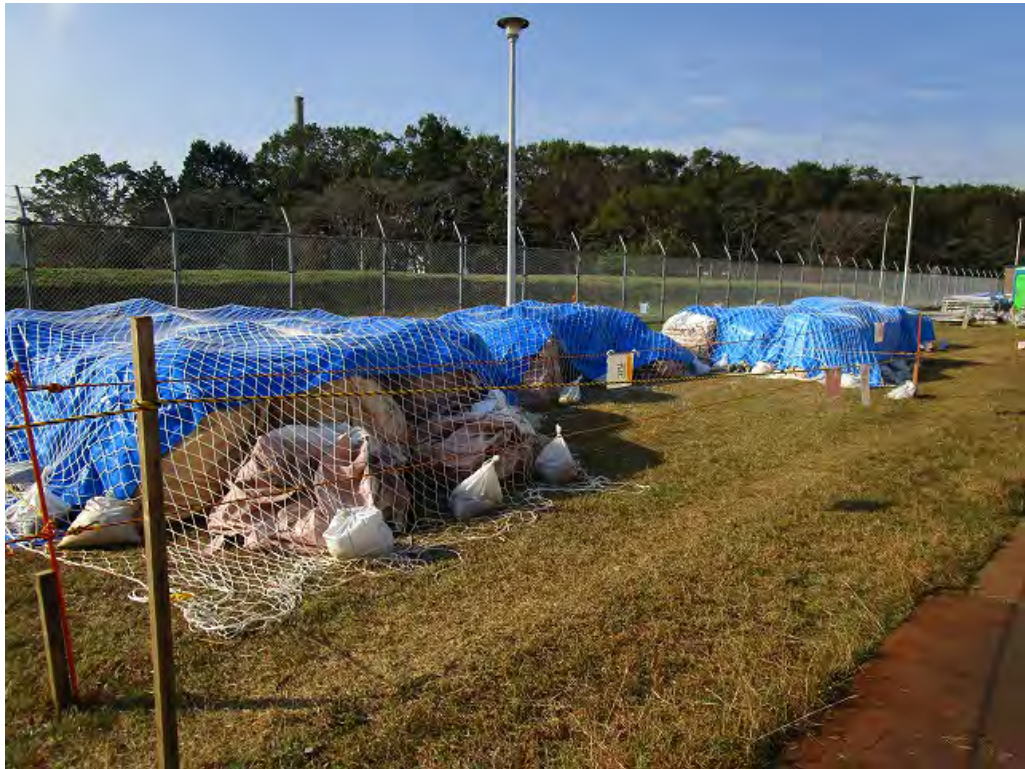
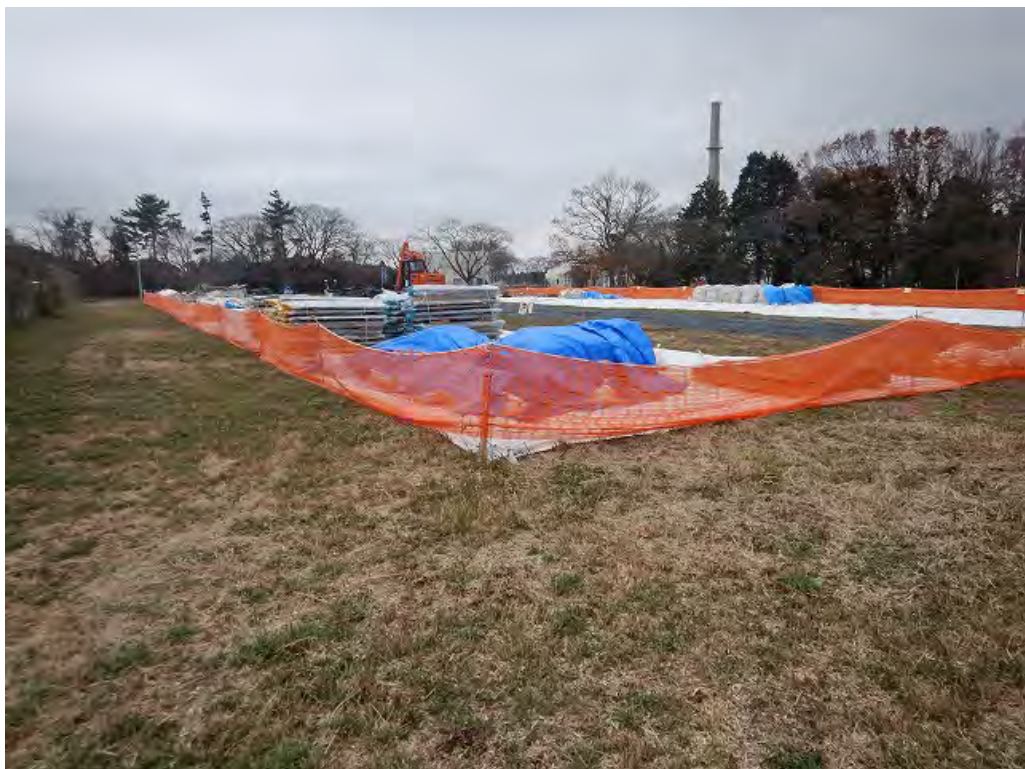
図 17 二次冷却系統冷却塔のがれき等の撤去状況 (4/5)

写真⑦ がれき等の仮置き状況（令和元年10月30日撮影）

写真⑧ がれき等の保管場所の状況（令和元年12月11日撮影）

撤去物は、倒壊した冷却塔近傍の西側に整備した仮置き場所において、飛散防止ネットを取り付けて保管管理するとともに、随時、JMTR 敷地の西側に整備したのがれき等の保管場所に運搬し、材質毎に区分して保管管理している（図 17 写真⑦～写真⑧ 参照）。

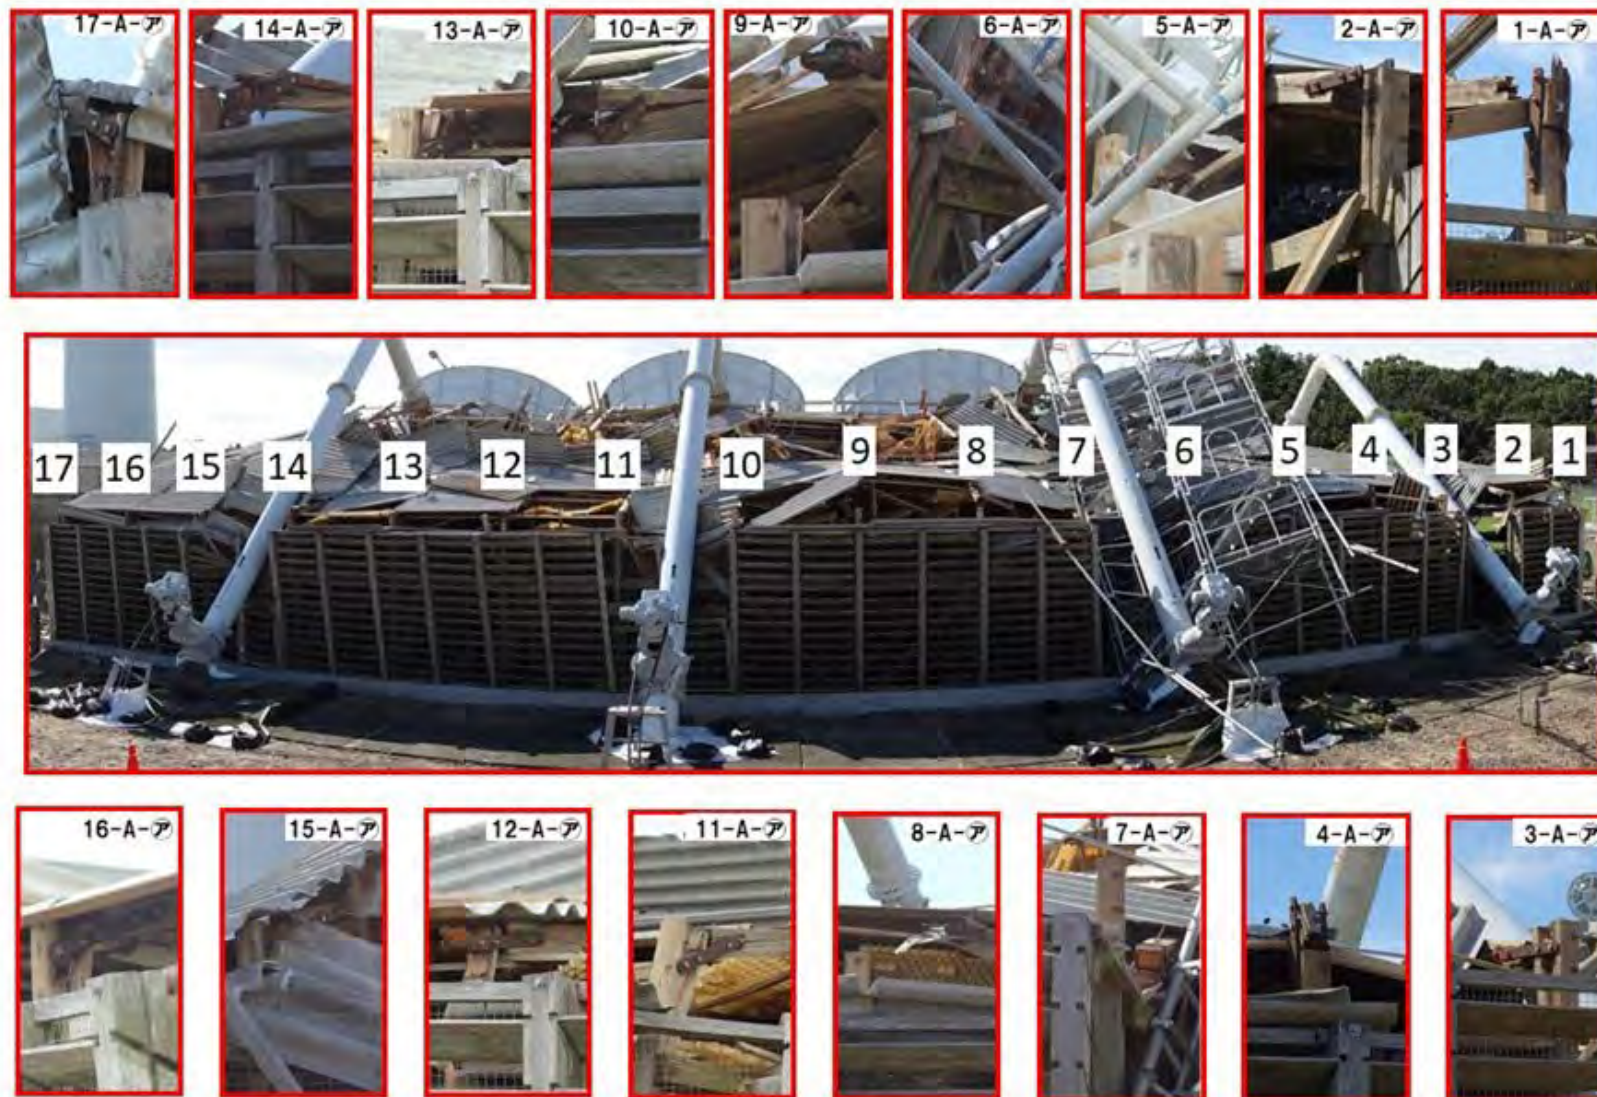
図④-2 冷却塔の東面における柱接合部の調査

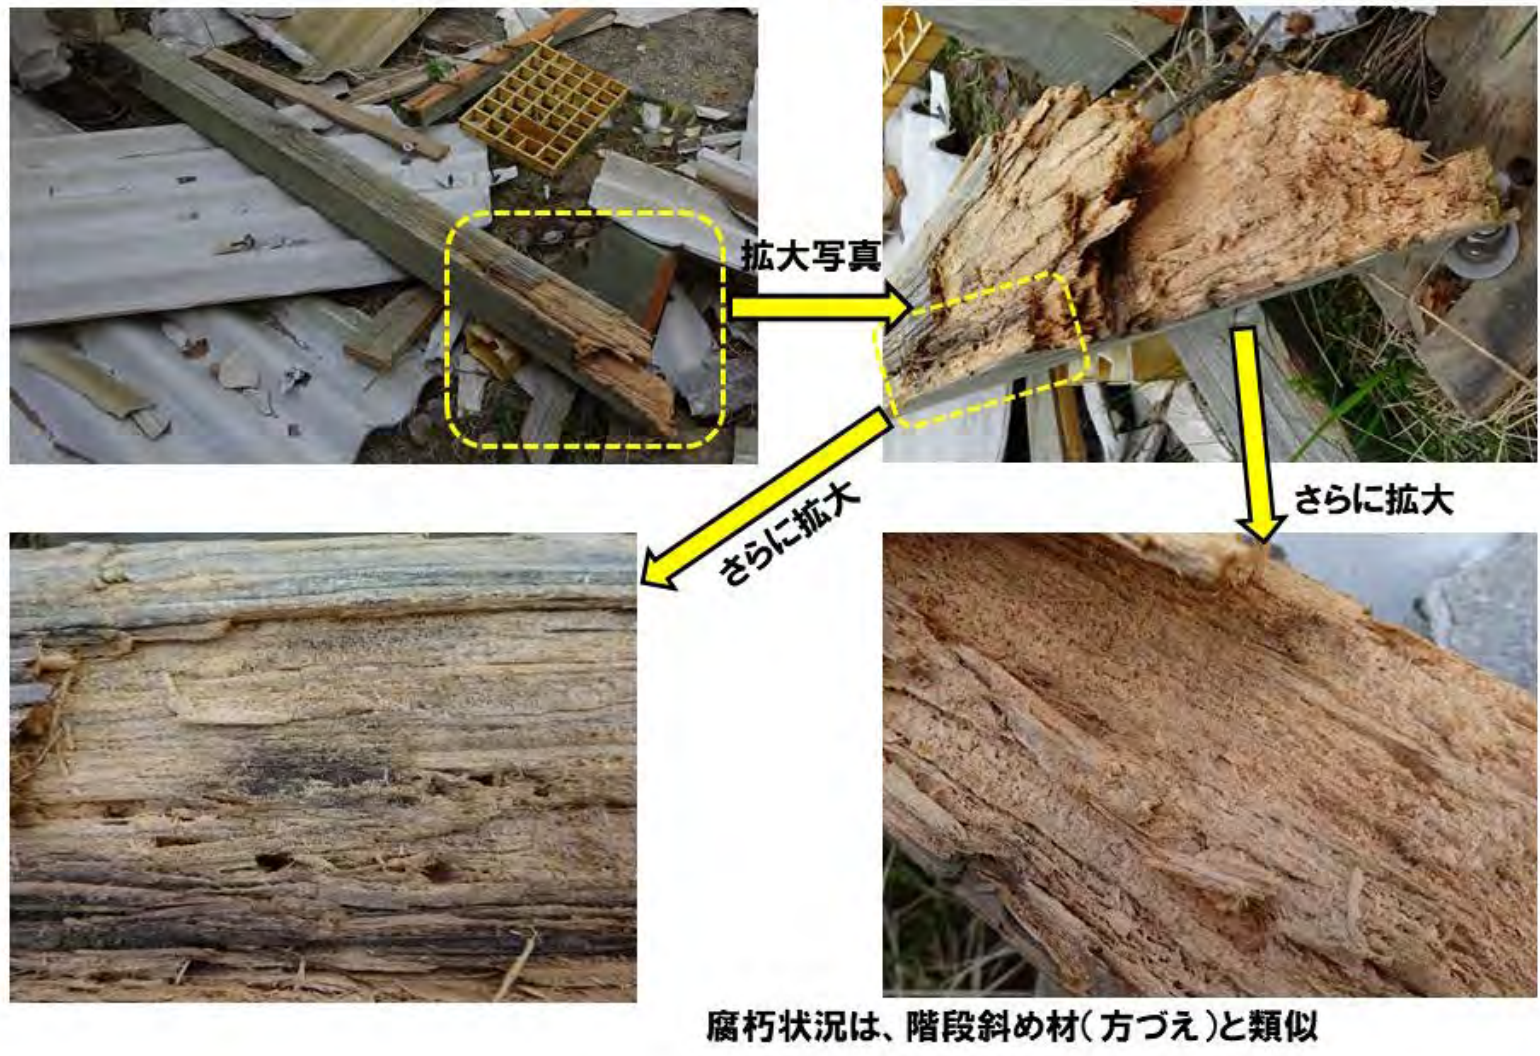
図④-6 南面の柱の木材の状態

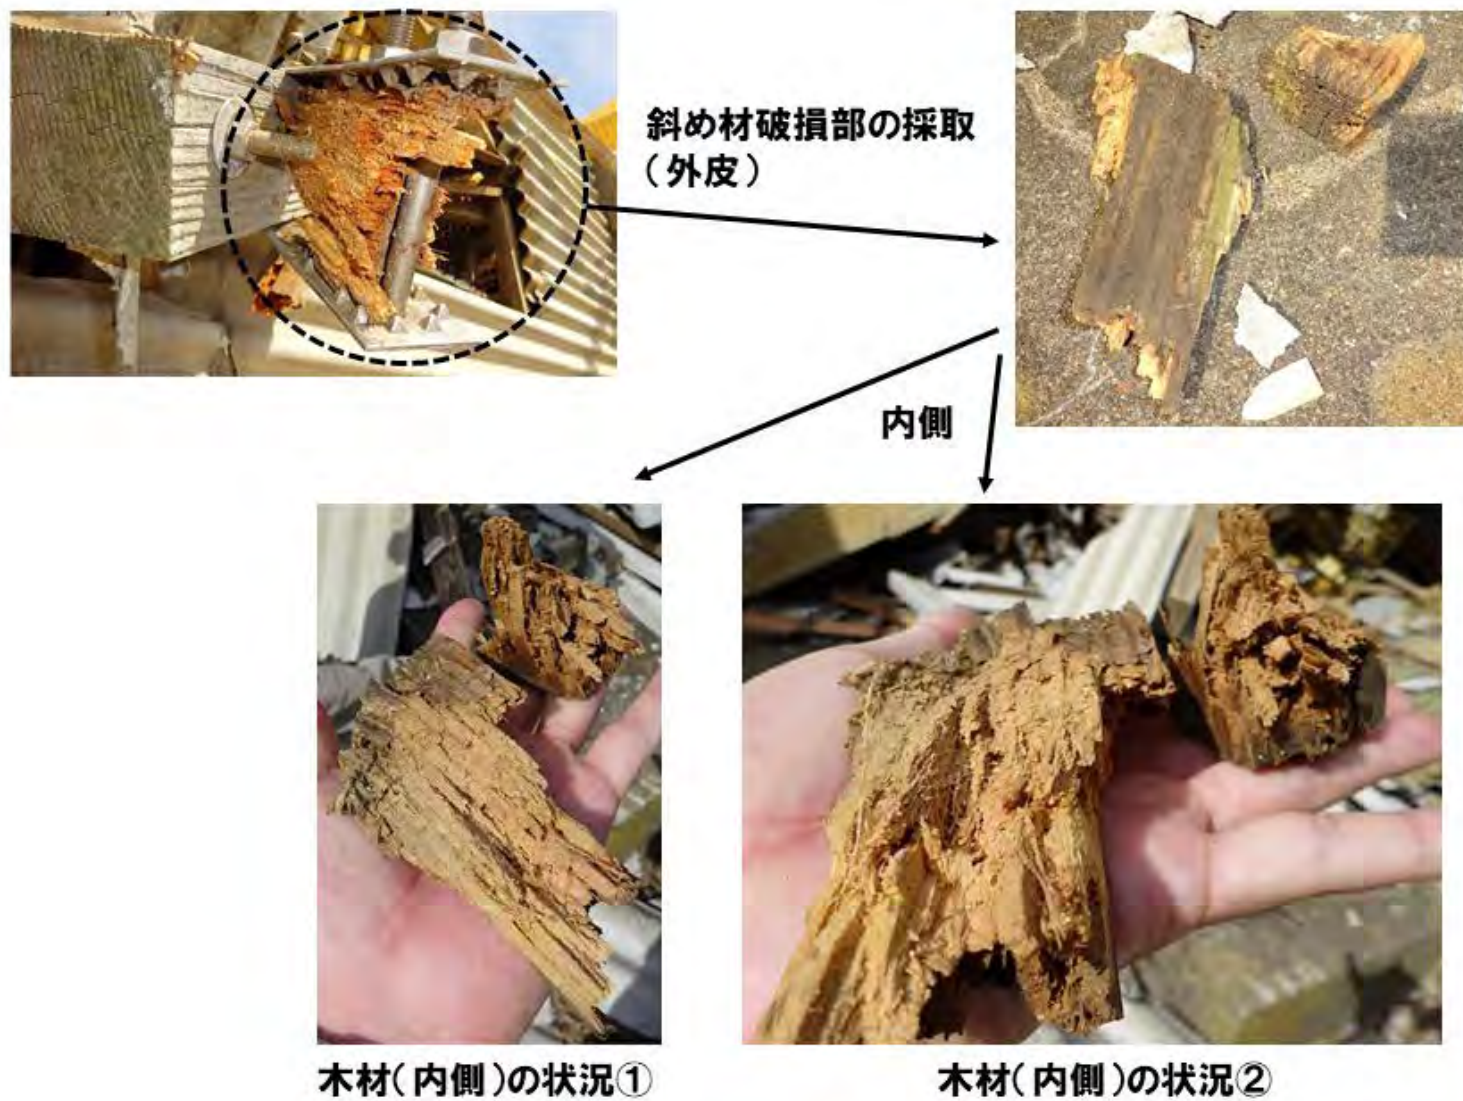
図④-8 南面の階段斜め材の木材の状況

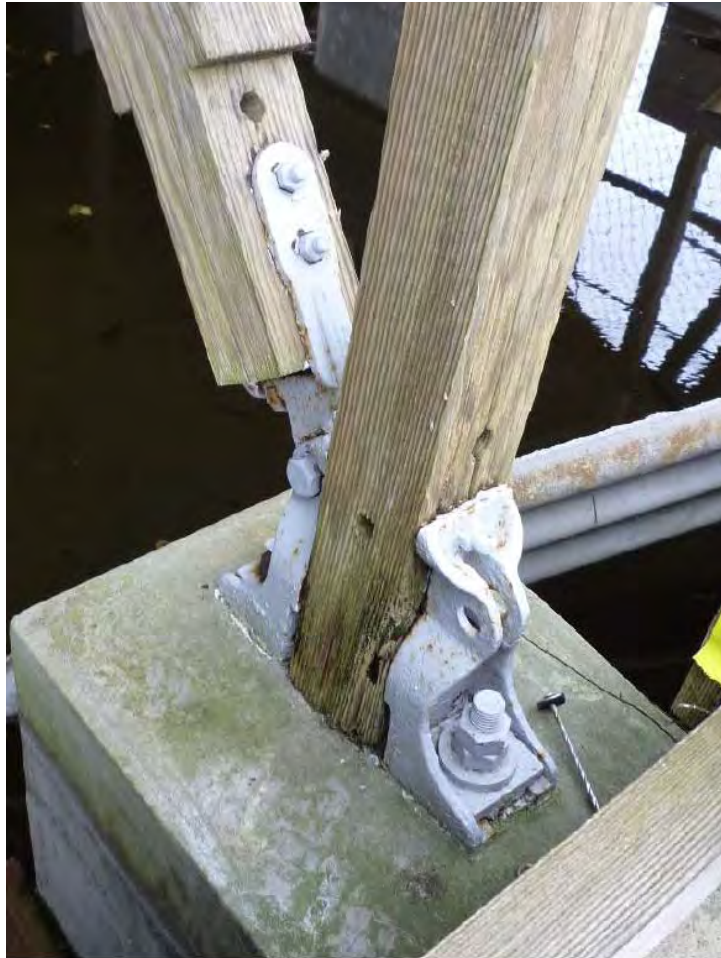
図⑤-1 筋かい下端部の接合部近傍部の写真

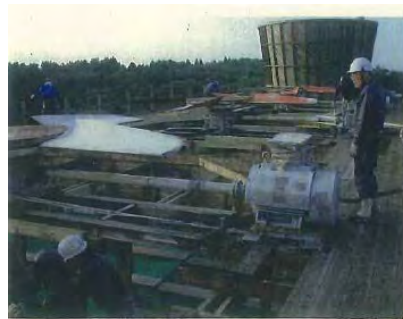
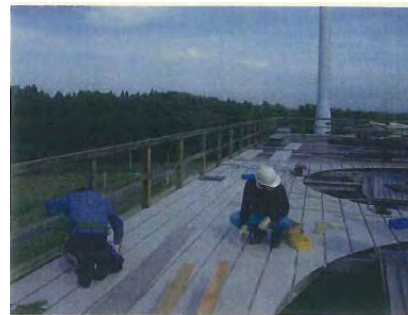
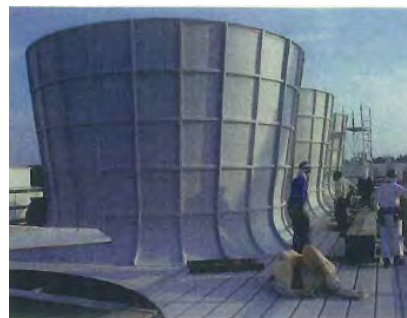
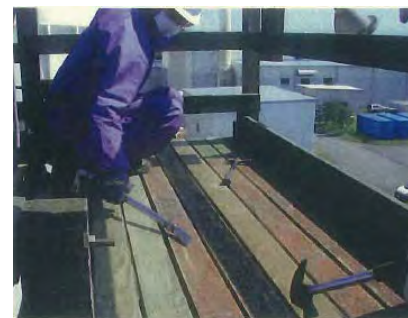
(2) 平成 20 年 10 月の交換作業

(1) トップデッキ、デッキジョイント(根太)、階段踊場ステップ等、塔上部の日射による影響を受けやすい木部の干割れ有に対する交換

トップデッキ、デッキジョイント(根太)、サポート、ファンスタック部を解体し、FRP製のものと交換を行った。階段踊場ステップについては、木製のステップに交換した。

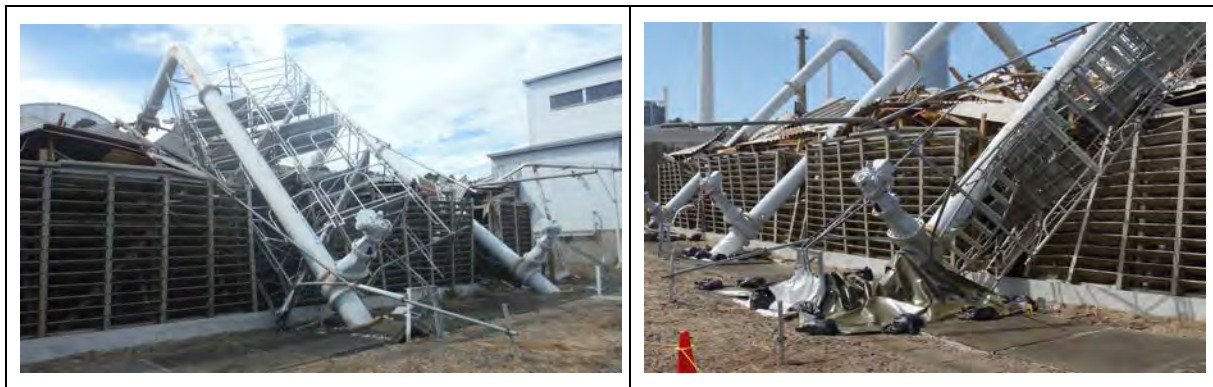
図⑱-2 足場の倒壊状況

足場の倒壊について、冷却塔側及び、東側（立上げ配管側）へ倒壊防止を施していたことと、メッシュシートを取り付けていないことから、足場単体での倒壊は想定しにくく、立上げ配管が倒れた影響によるものと推定される。このことから、足場の衝突は冷却塔の倒壊に影響を与えていないと評価した。
