高浜発電所4号機 蒸気発生器伝熱管の損傷について

発電用原子炉施設故障等報告書

件名	高浜発電所4号機 蒸気発生器伝熱管の損傷について										
事象発生の日時	2019年10月17日 10時50分 (技術基準に適合していないと判断した日時)										
事象発生の場所	高浜発電所4号機 原子炉格納容器内										
事象発生の発電用原子炉施設名	原子炉冷却系統施設 一次冷却材の循環設備 蒸気発生器 (A、BおよびC)										
事象の状況	<p>1. 事象発生の状況</p> <p>高浜発電所4号機 (加圧水型軽水炉、定格電気出力87万kW、定格熱出力266万kW) は、2019年9月18日より第22回定期検査中であり、3台ある蒸気発生器 (以下「SG」という。) の伝熱管^{*1}全数について、健全性を確認するため渦流探傷試験^{*2} (以下「ECT」という。) を実施した。</p> <p>その結果、A-SGの伝熱管1本、B-SGの伝熱管1本およびC-SGの伝熱管3本について、管支持板^{*3}部付近に、外面からの減肉とみられる有意な信号指示^{*4}が認められたことから、実用発電用原子炉及びその附属施設の技術基準に関する規則第18条並びに第56条に適合しておらず、実用発電用原子炉の設置、運転等に関する規則第134条に該当することを、2019年10月17日10時50分に判断した。</p> <p>^{*1} SGの中で1次冷却材 (1次側) と給水 (2次側) の熱交換を行う逆U字形の管群。1次冷却材は入口管板部 (高温側) から入り、給水と熱交換後に出口管板部 (低温側) へ流れる。</p> <p>^{*2} 高周波電流を流したコイルを伝熱管に挿入することで伝熱管に渦電流を発生させ、伝熱管の欠陥により生じる渦電流の変化を電気信号として取り出すことで欠陥を検出する試験 (ECT; Eddy Current Test)。全周に対して渦電流の発生と検出を別々のコイルを用いた24組のコイルで伝熱管の欠陥による渦電流の変化を信号として検出する。</p> <p>^{*3} 伝熱管を支持する部品。</p> <p>^{*4} ノイズレベル (雑音信号レベル) を超える信号であって、SG管支持板等の外部構造物あるいは伝熱管の形状等に起因する信号 (疑似信号) ではない信号指示。</p> <p>2. ECT結果</p> <p>(1) 検査期間 2019年10月 2日～2019年10月17日 (定期事業者検査終了日) 探傷検査・データ整理期間 2019年10月 2日～2019年10月14日 解析・評価検査期間 2019年10月15日～2019年10月17日</p> <p>(2) 検査範囲 SGの施栓^{*5}済みの伝熱管を除く、全数の伝

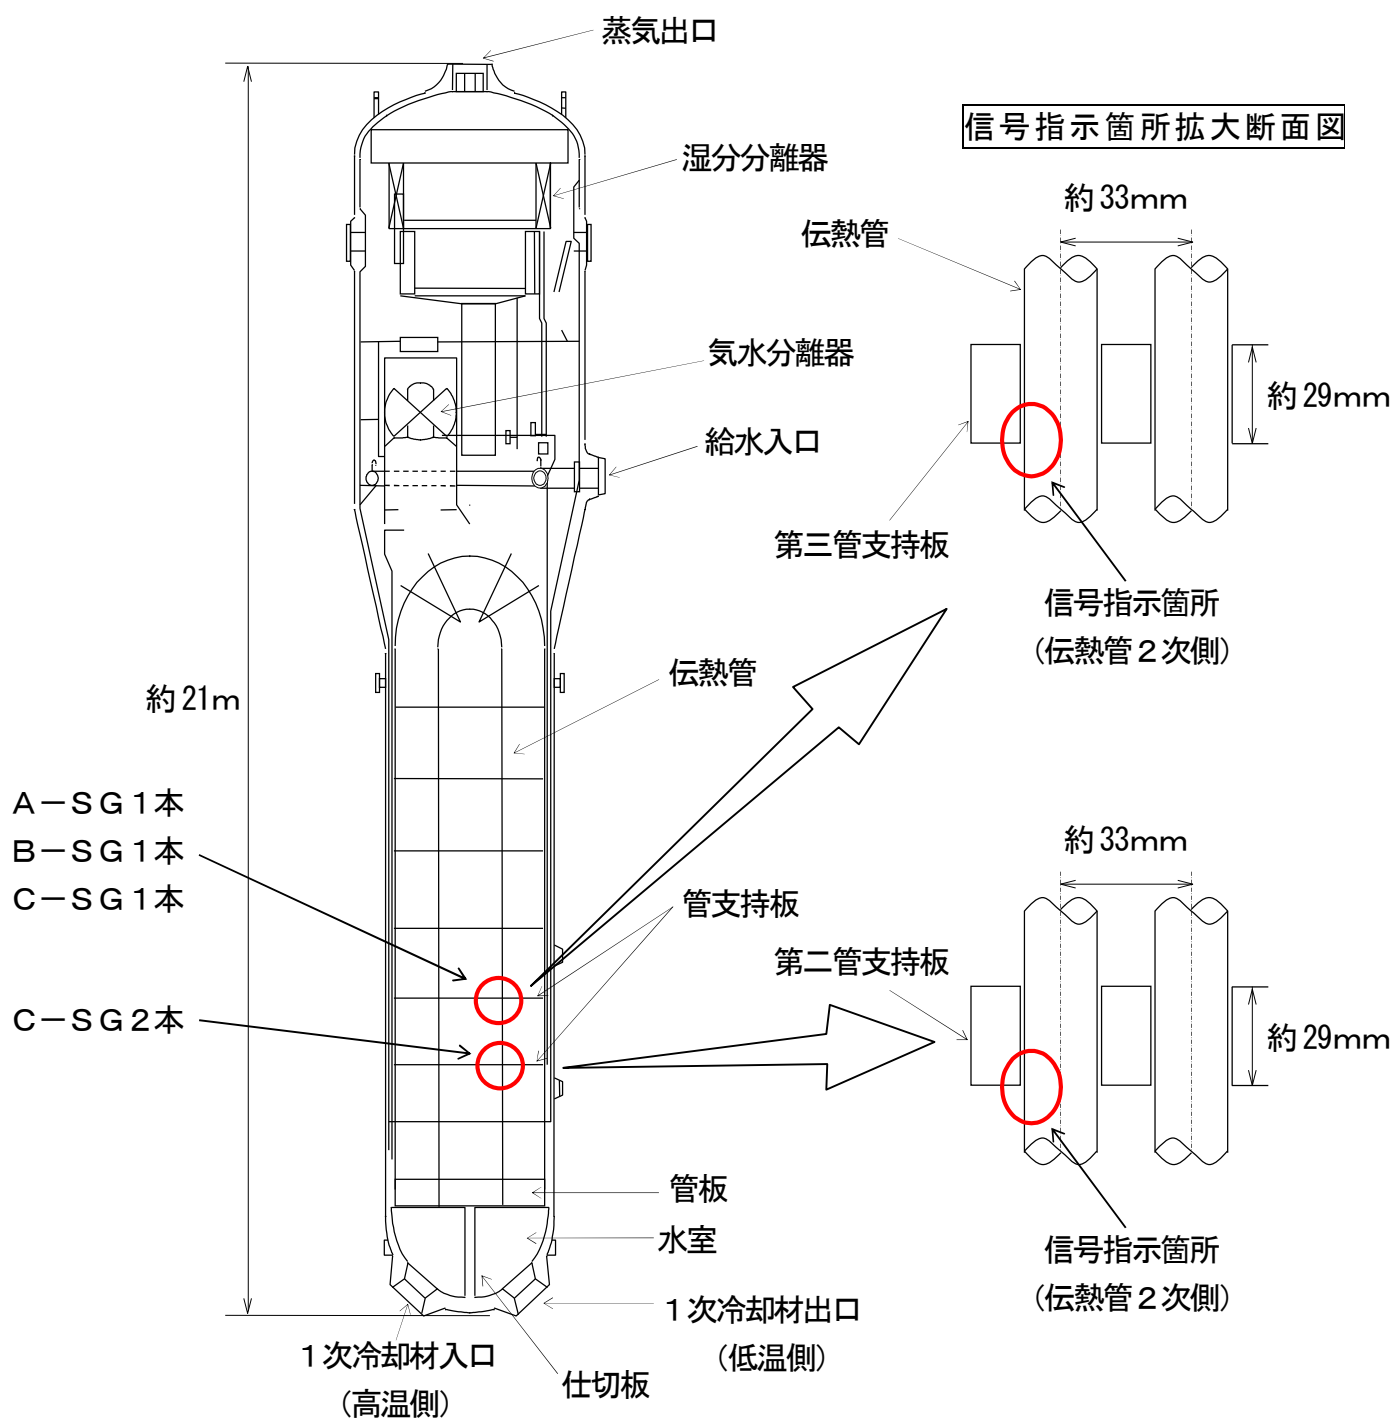
SG伝熱管信号指示箇所概要図（SG管支持板部）

第三管支持板 X85, Y2：減肉率 約60%

第三管支持板 X92, Y8：減肉率 約50%

第二管支持板 X45, Y5：減肉率 約60%

第二管支持板 X91, Y4：減肉率 約40%

第三管支持板 X52, Y9：減肉率 約60%

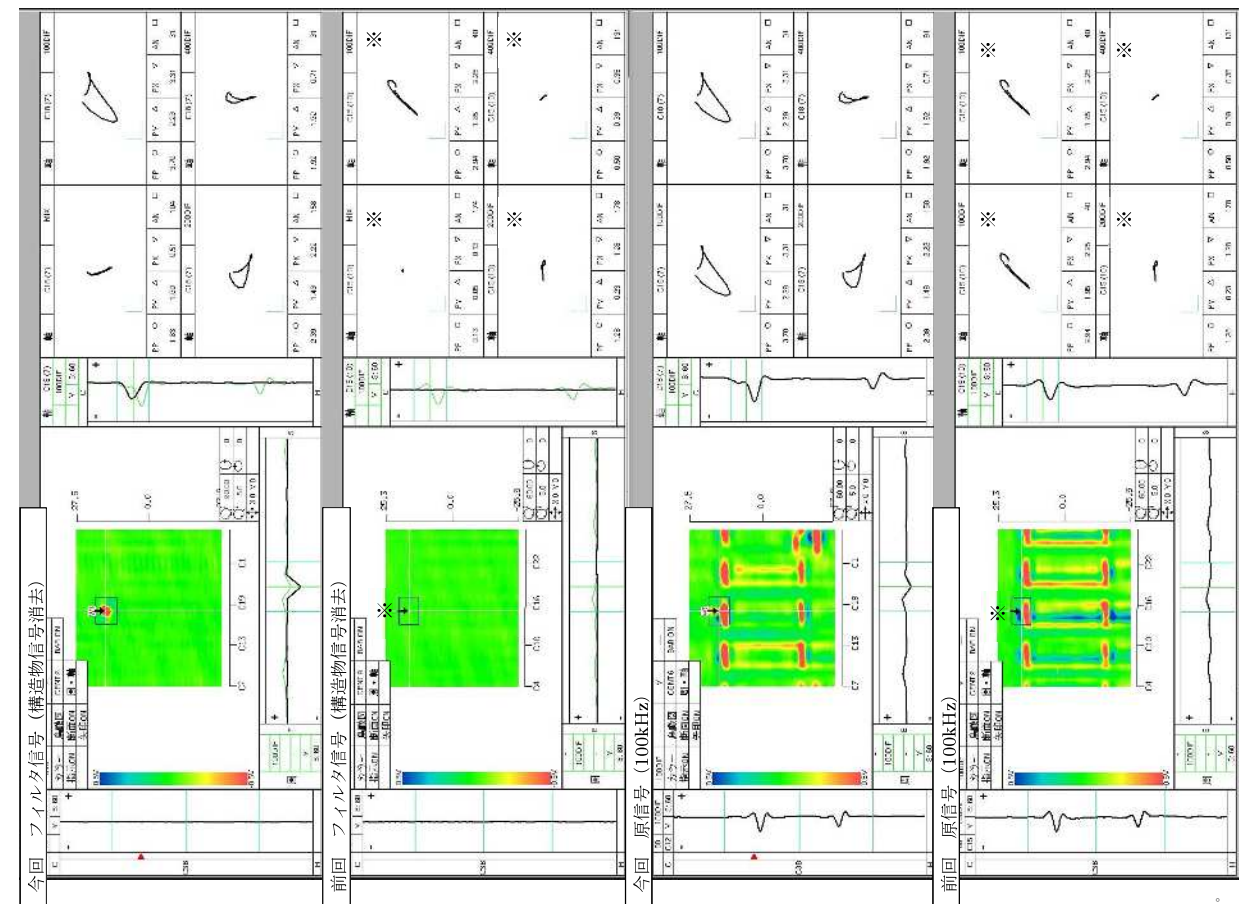
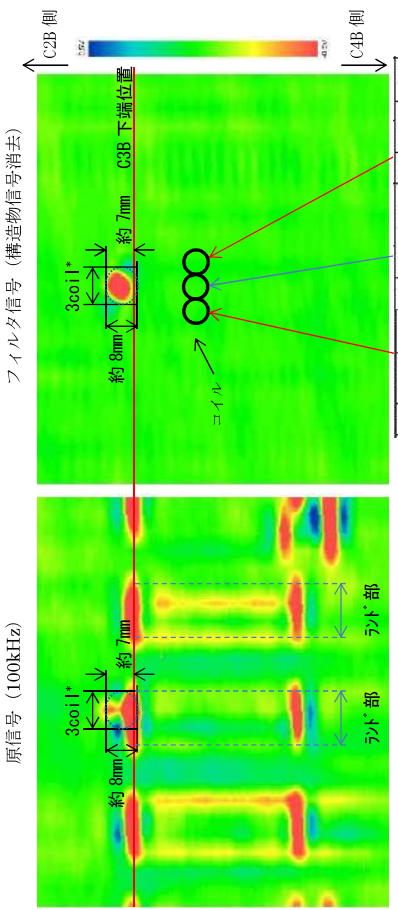
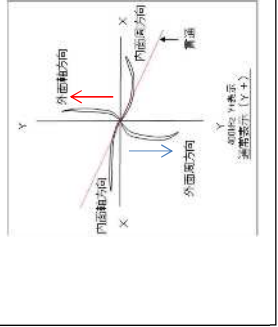
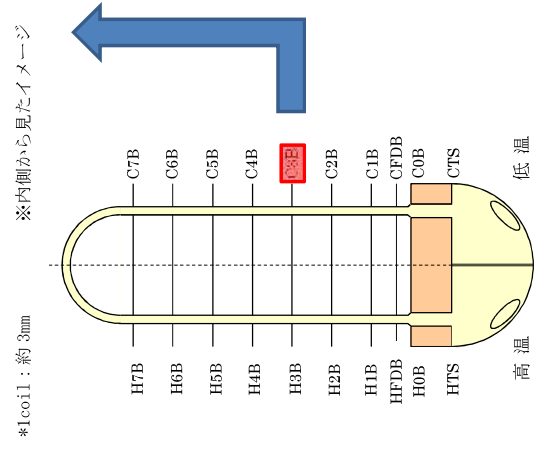
A-SG X85 Y 2 部位 : C3B

【A-SG X85-Y2 リサーチユ波形】

- 位相角評価から、外面指示の特徴を持っている。
- 指示は複数のコイルで検出されており、指示の中心部のコイルは周方向成分、両端部のコイルでは軸方向成分の特徴を持っている。

上記の通り軸方向成分及び周方向成分の両方の成分が読み取れるため、広がりを持つ減肉と評価する。(下図参照)

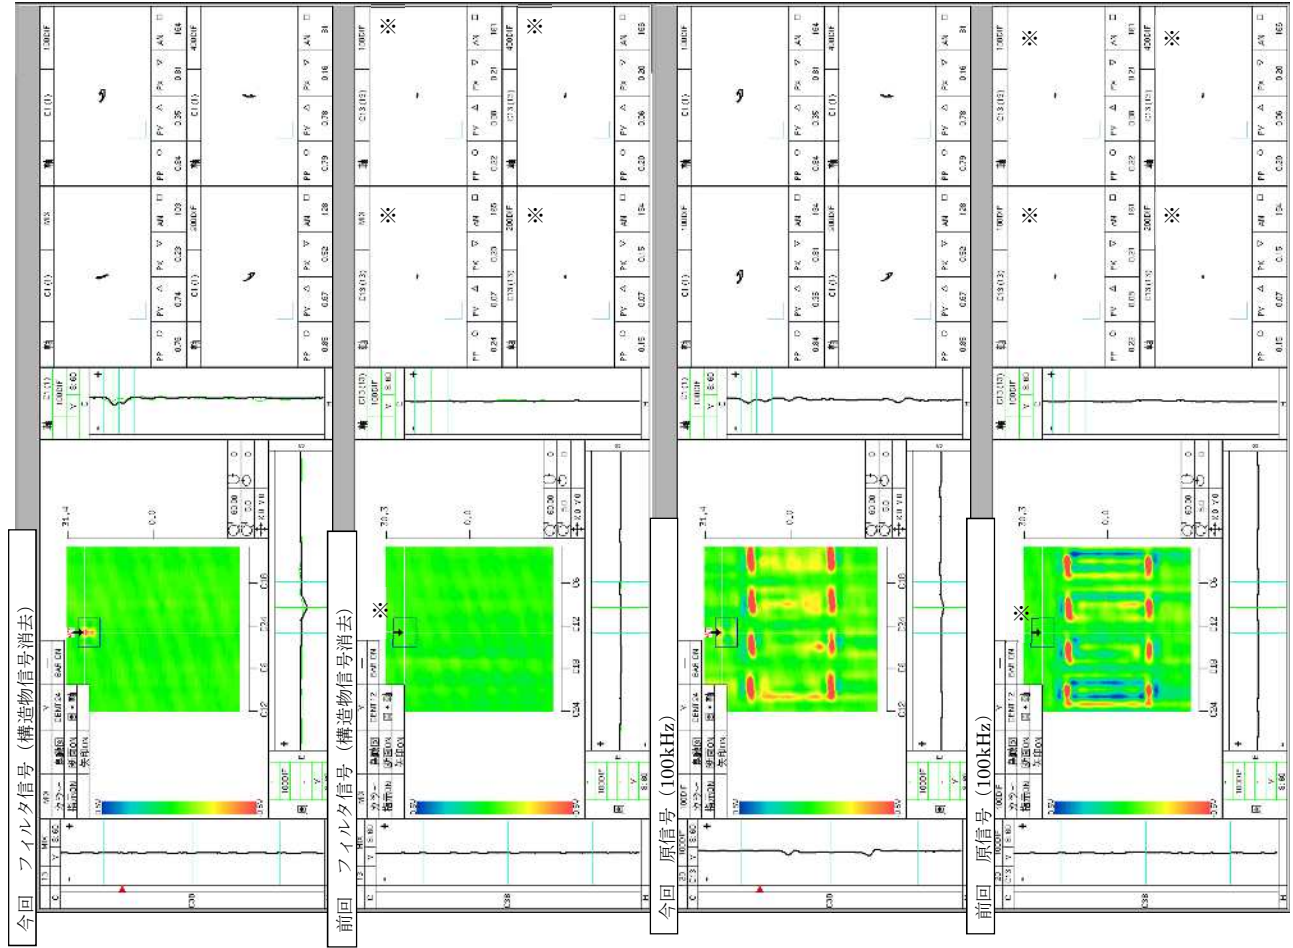
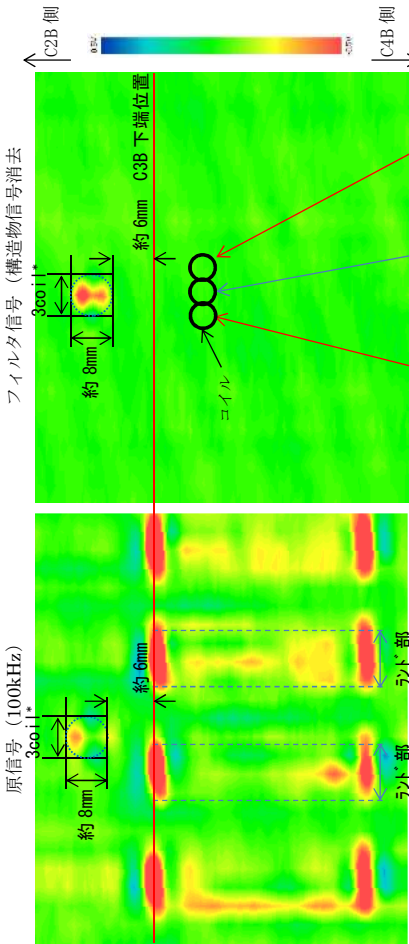
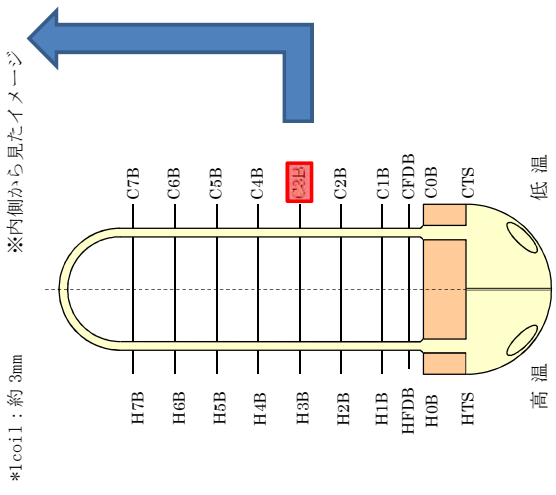
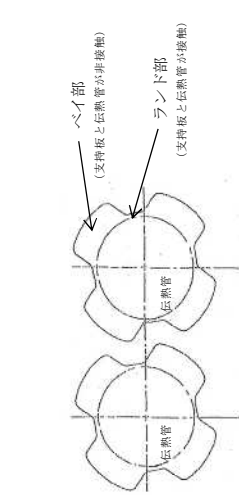
B-SG X92 Y 8 部位 : C3B

【B-SG X92-Y8 リサージュ波形】

きず端部の軸方向成分(赤色部)を検出
きず中心部の周方向成分(青色部)を検出

- ・位相角評価から、外面指示の特徴を持っている。
- ・指示は複数のコイルで検出されており、指示の中心部のコイルは周方向成分、両端部のコイルでは軸方向成分の特徴を持っている。

上記の通り軸方向成分及び周方向成分の両方の成分が読み取れるため、広がりを持つ減肉と評価する。(下図参照)

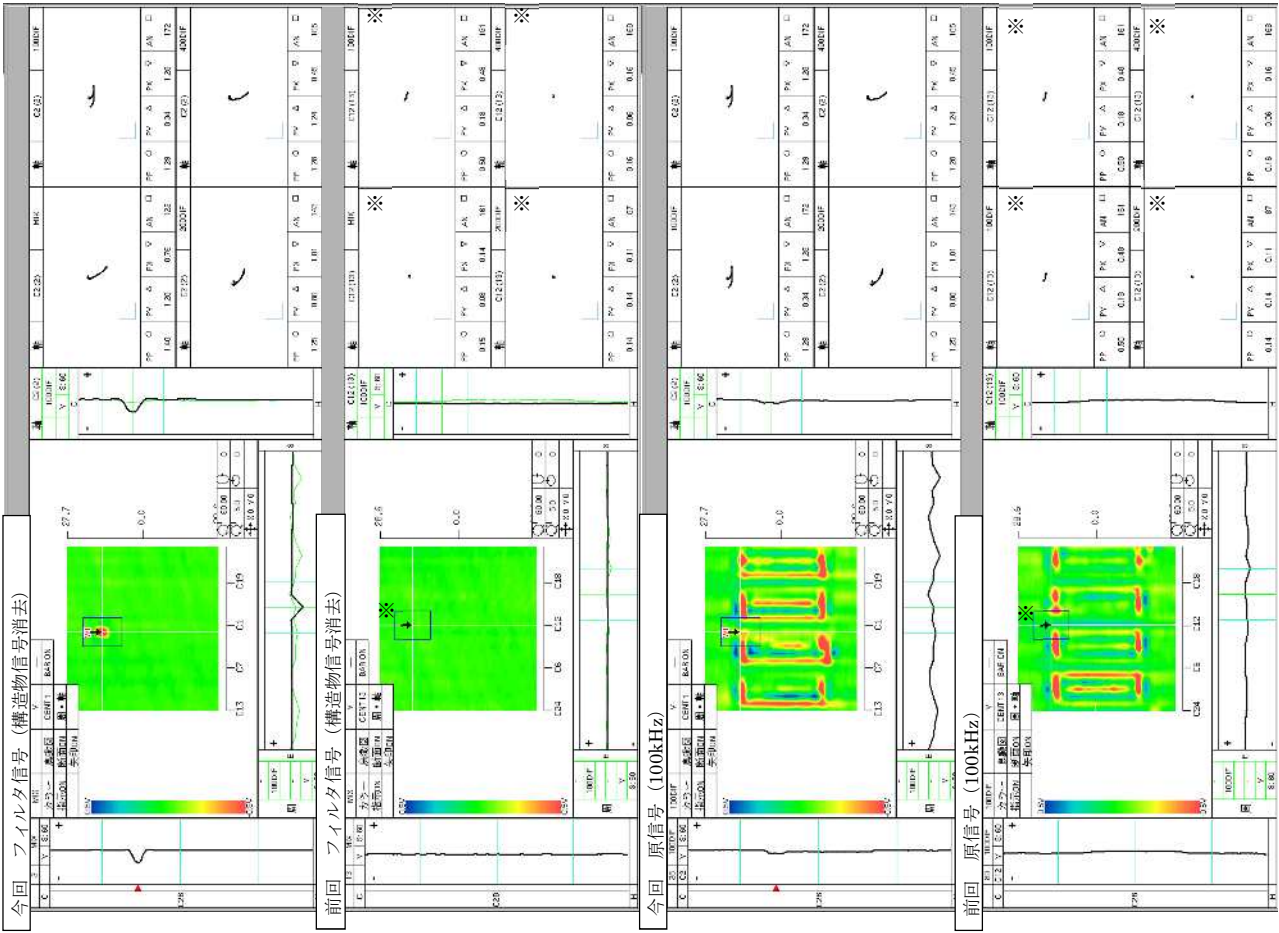
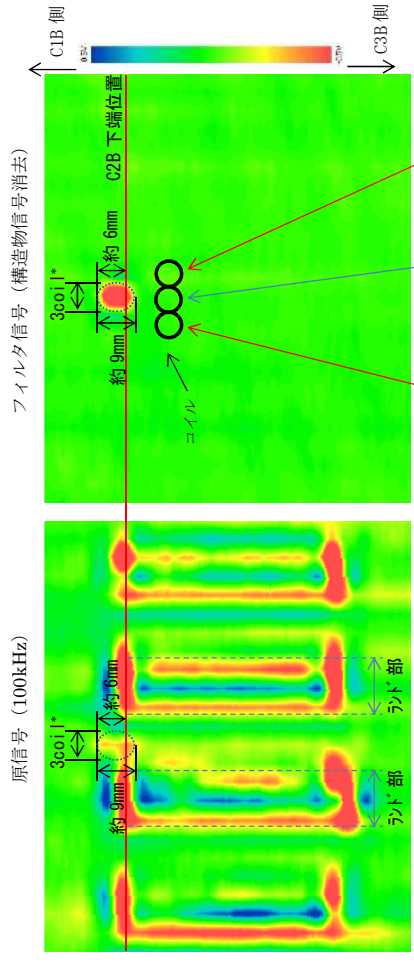
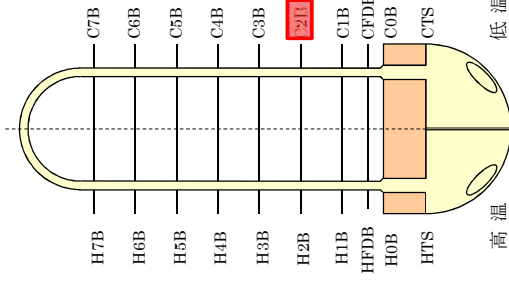
C-SG X45 Y 5 部位 : C2B

【C-SG X45-Y5 リサージ波形】

さす端部の軸方向成分(赤色部)を検出
さす中心部の周方向成分(青色部)を検出

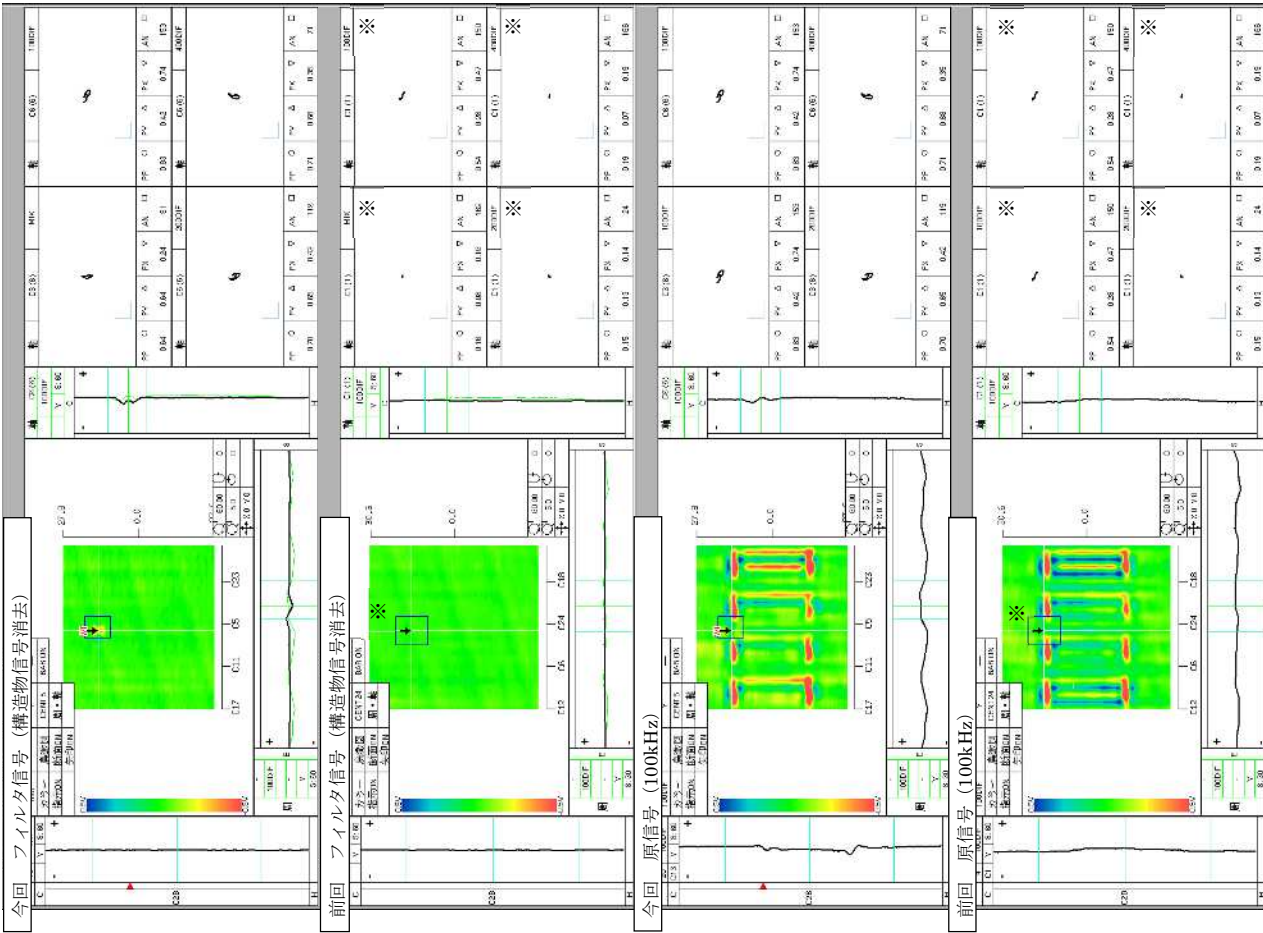
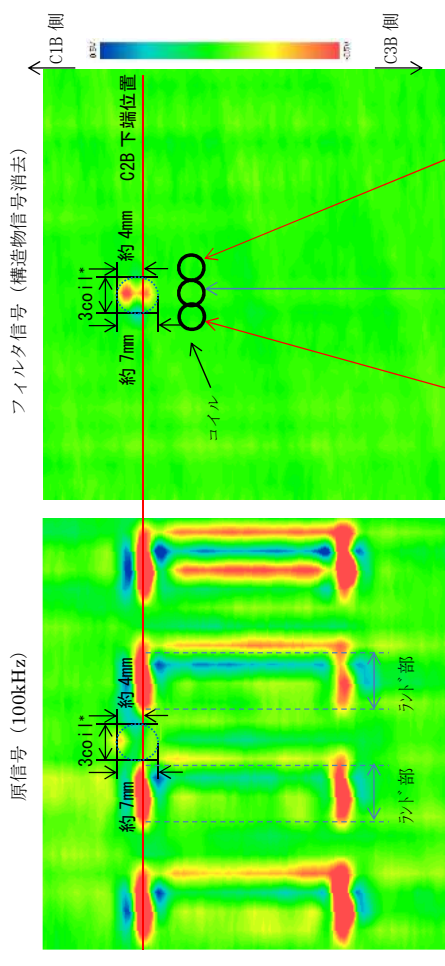
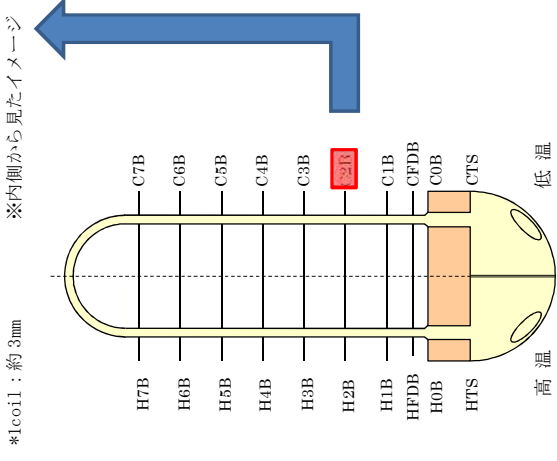
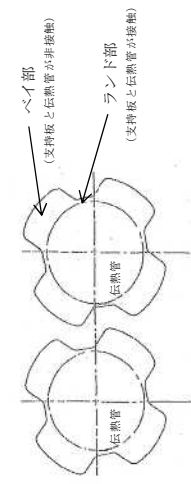
C-SG X91 Y 4 部位 : C2B

【C-SG X91-Y4 リサーチ波形】

きず端部の軸方向成分(赤色部)を検出
きず中心部の周方向成分(青色部)を検出

- ・位相角評価から、外面指示の特徴を持つている。
- ・指示は複数のコイルで検出されており、指示の中心部のコイルは周方向成分、両端部のコイルでは軸方向成分の特徴を持つている。

上記の通り軸方向成分及び周方向成分の両方の成分が読み取れるため、広がりを持つ臍肉と評価する。(下図参照)

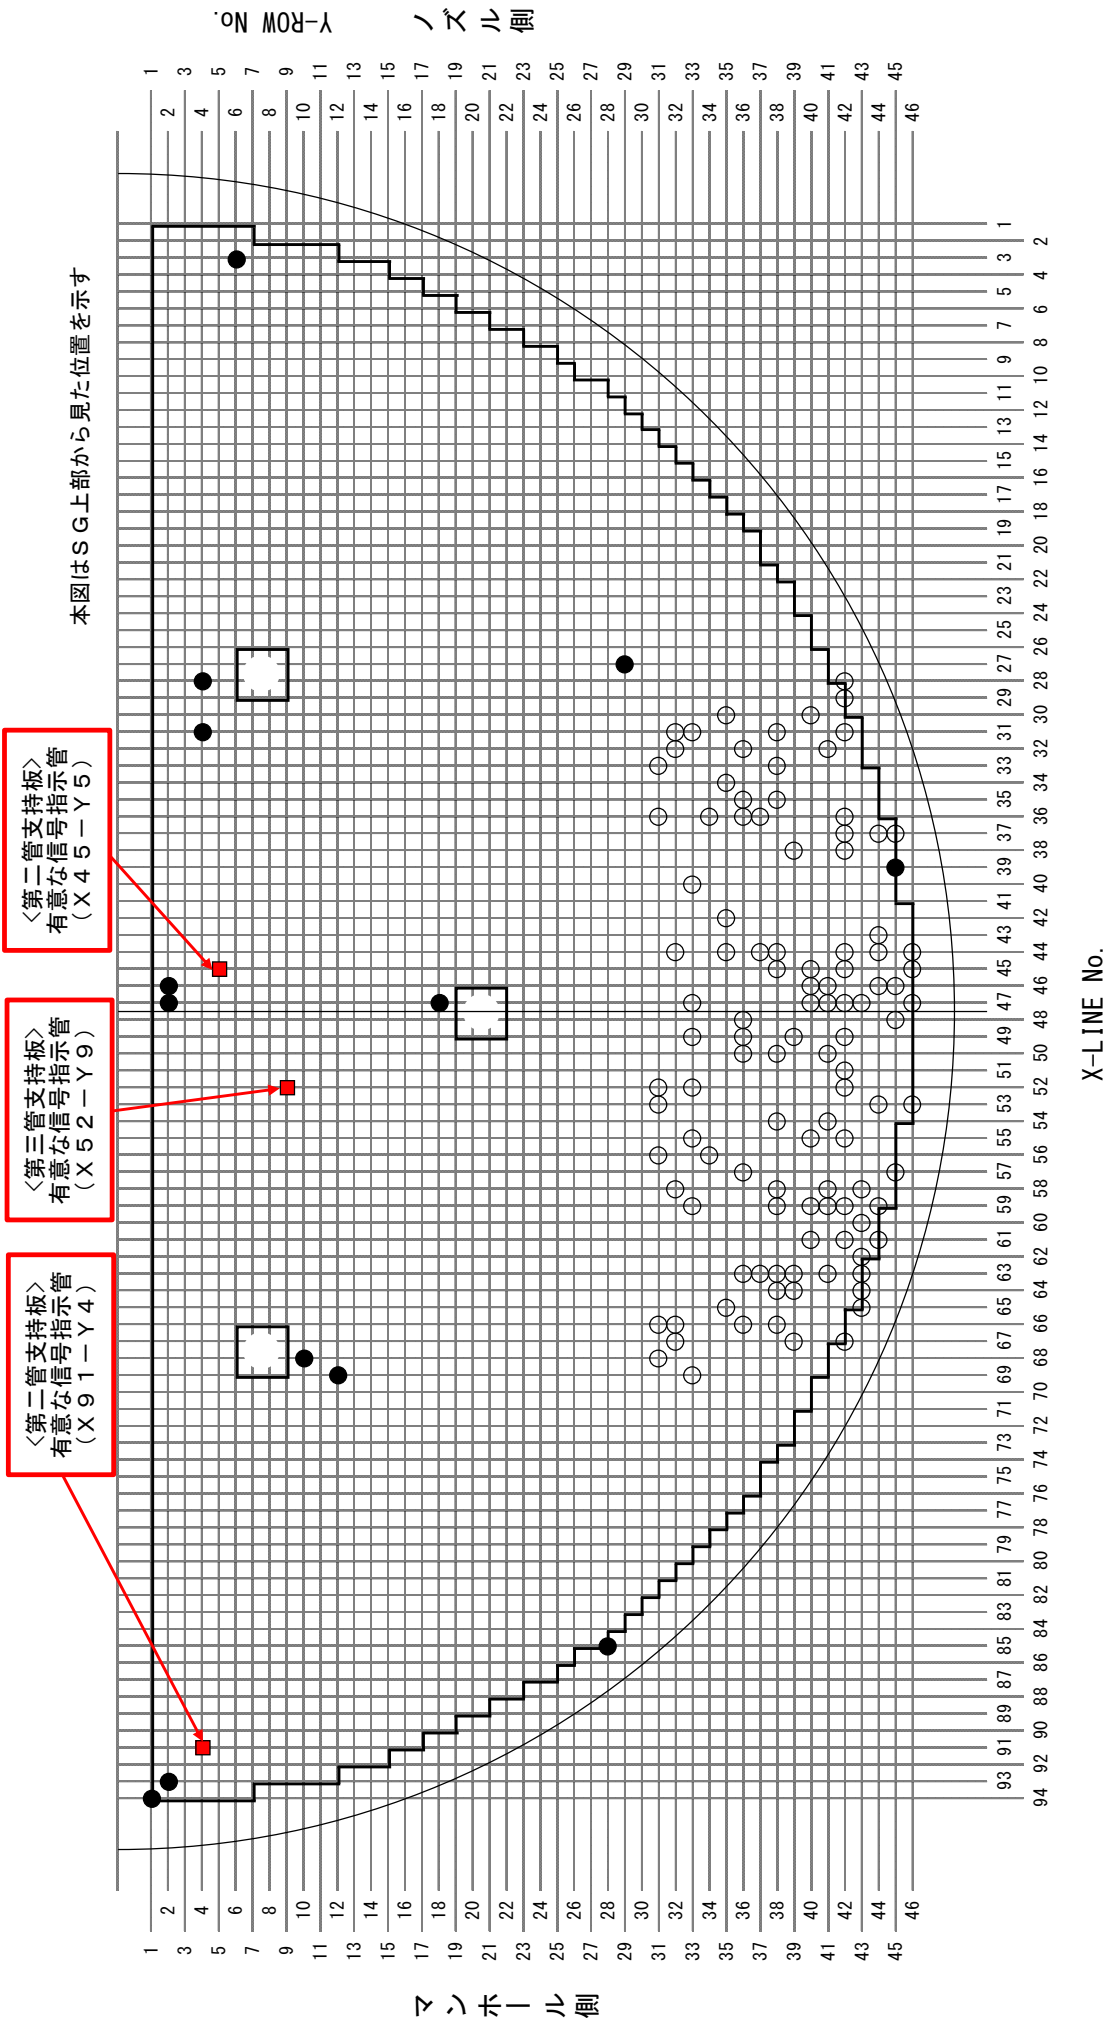
高浜4号機 SG伝熱管ECT信号指示位置図
C-SG (低温側)

- : 既施栓管 (拡管部応力腐食割れ以外) (110本)
- : 既施栓管 (拡管部応力腐食割れ) (13本)
- : 今回減肉指示が認められた位置 (3本)

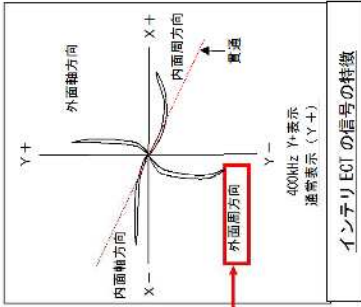
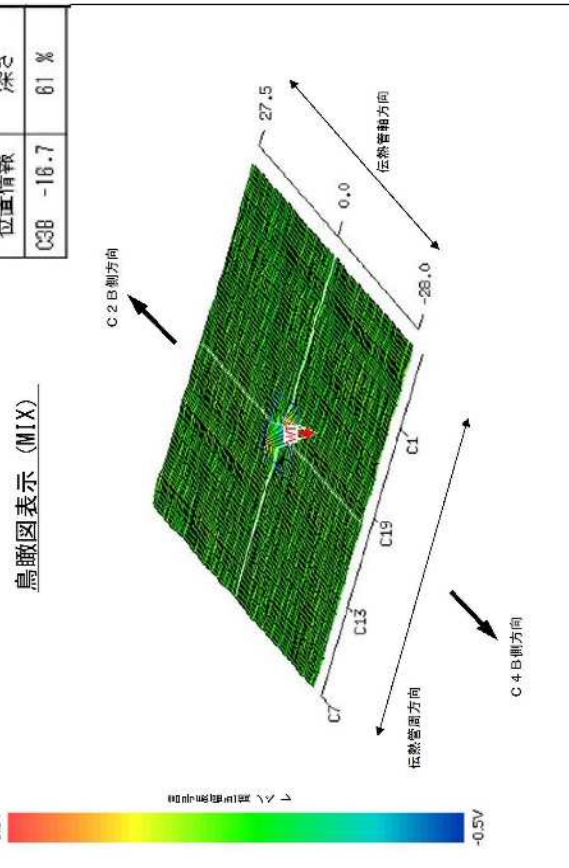
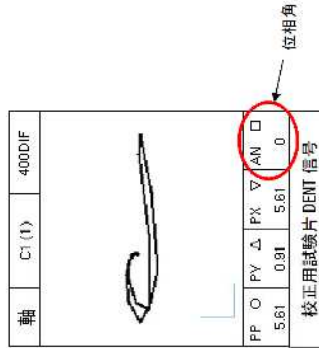
ECTの位相評価

(1)内面軸方向信号の特徴との比較
 インテリジェント ECT の信号の特徴と今回の当該信号を比較したところ、今回の当該信号は、400kHz およびMIXの位相角でY-方向の外周周方向きずの特徴を示している。そのため、伝熱管内面(1次側)からの損傷ではないと考えられる。

校正用試験片の DENT 信号と今回の当該信号を比較したところ、DENT 信号は“全振幅を直線で結ぶと、位相角がほとんど0”となり、今回の当該信号は位相角が91°方向を示しており、DENT 信号の特徴を持たず外周周方向きずの特徴を持っていると言える。そのため、DENT 信号のような局所変形ではないと考えられる。

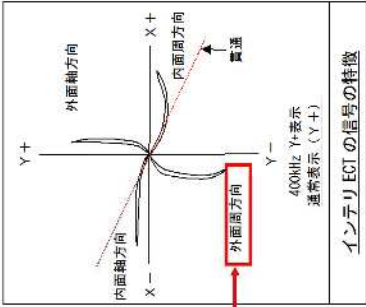
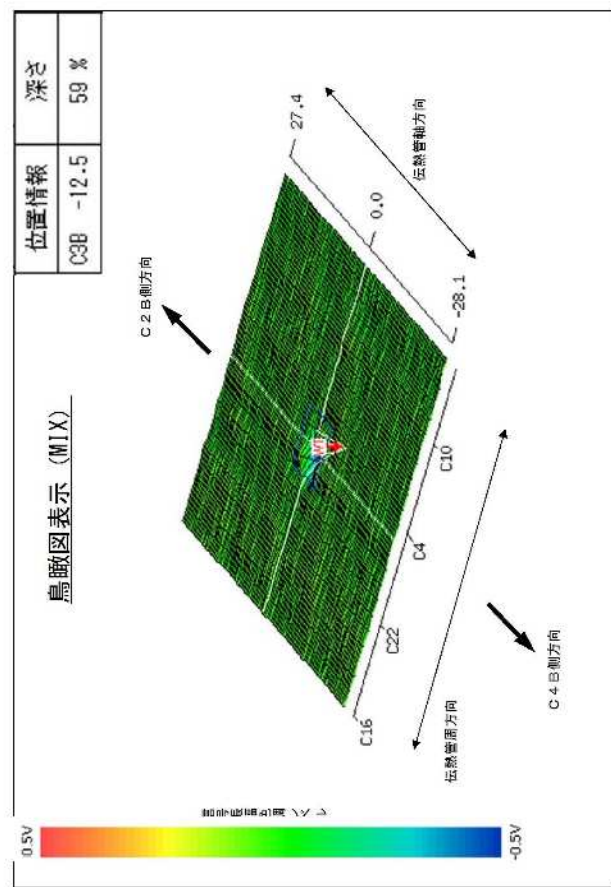
(1)内面軸方向信号の特徴との比較
 インテリジェントECTの信号の特徴と今回の当該信号を比較したところ、今回の当該信号は400kHzとおよびMIXの位相角でY-方向の外周周方向きずの特徴を示している。そのため、伝熱管内面(1次側)からの損傷ではないと考えられる。

校正用試験片のDENT信号と今回の当該信号を比較したところ、DENT信号は“全振幅を直線で結ぶと、位相角がほとんど0°となる”という特徴を持っているが、今回の当該信号は位相角が89°方向を示しており、DENT信号の特徴を持たず外面周方向きずの特徴を持っていると言える。そのため、DENT信号のような局所変形ではないと考えられる。

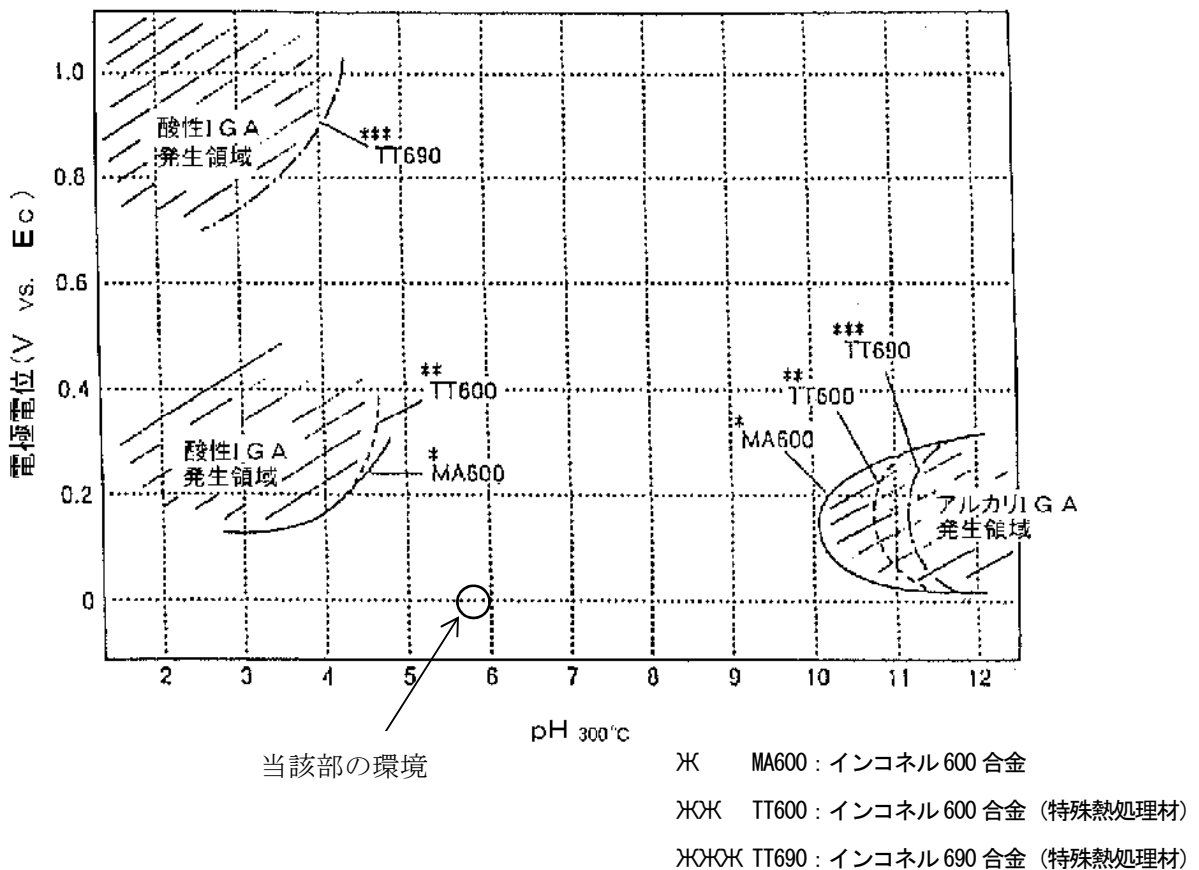
図 粒界腐食割れの発生領域

高浜４号機 SG の至近サイクルについて、通常運転中の SG 器内水質（バルク水の水質）を用いたクレビス部 pH 計算の結果、クレビス部での pH は平均 5.8 と、高温での中性点（pH：5.5）近傍の値であった。

TT600 合金の粒界腐食割れ（IGA）の感受性領域を下図に示すが、IGA が発生する環境になく、IGA 発生の可能性はないものと考えられる。

22 サイクル
pH _{300°C}	平均 5.8

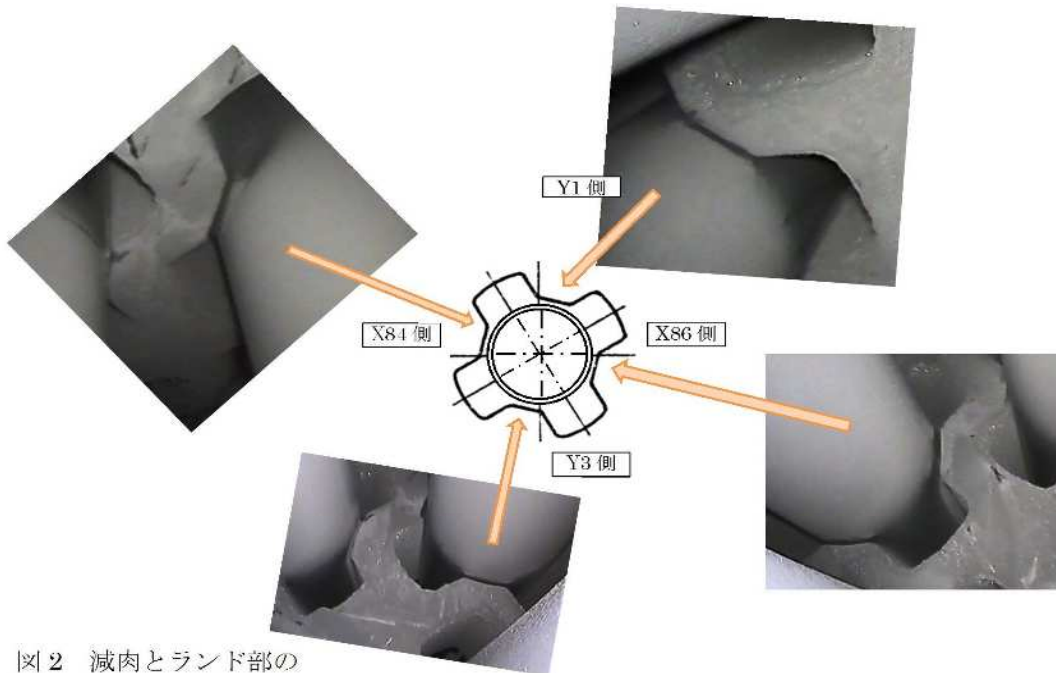
図2 減肉とランド部の位置関係(A-SG X85-Y2)

今回、減肉指示が確認された位置の目視点検を行った結果、図 2～図 6 に示すとおり、減肉は管支持板下端位置にしか発生していない、且つ、ランド部の位置に発生していない、又はランド部の位置に発生していても接触部 4 ヶ所のうち 1 ヶ所しか発生していないことから、前述の傾向とは異なり、減肉が管支持板との接触・摩耗によって発生した可能性はないと考えられる。

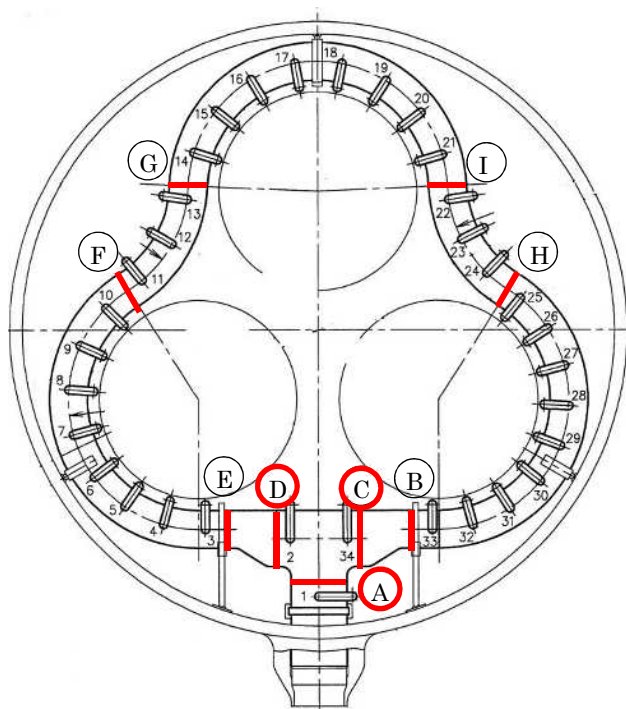
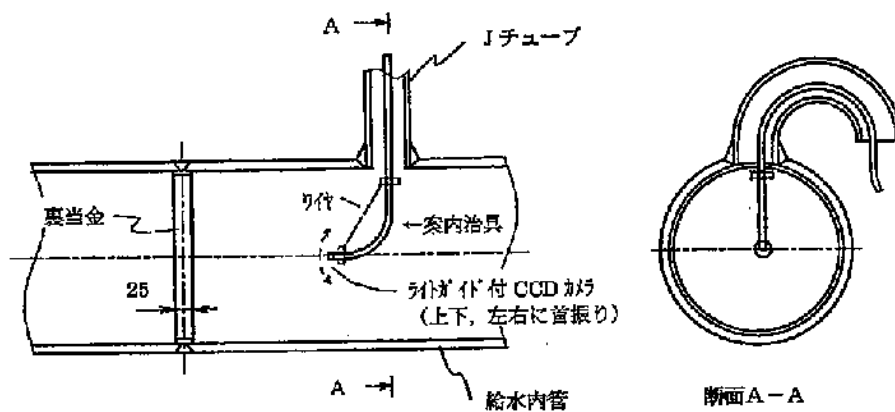
図1 SG 内部品点検対象および点検方法

したがって、給水内管裏当金の溶接部について、給水内管の中で流速が高い給水内管 T 継手近傍の裏当金を目視確認した結果、裏当金本体および裏当金を仮止めするための隅肉溶接に損傷は発見されず、これらが脱落して接触物となった可能性はないことが確認できた。

目視点検の結果、給水内管内部全周にわたり裏当金が脱落せずに設置されている様子が確認できた。また、隅肉溶接も剥離等がない様子が確認できた。（代表：B－S G）

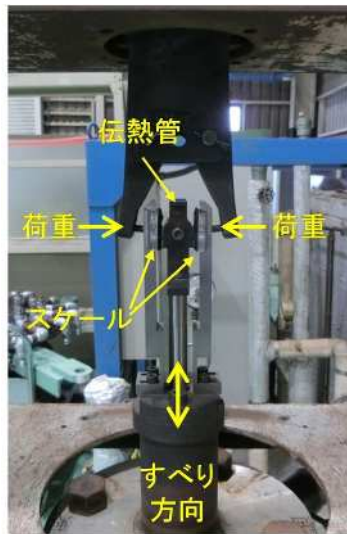
図3 試験実施状況（予備試験）

表2の通り、全てのケースにおいてスラッジの破損を確認するとともに、伝熱管の明らかな減肉は認められなかった。また、乾湿条件は試験に影響せず、押付力が10N以上ではスラッジが破損しやすいことが分かった。試験前後のスラッジ試験片の外観について、ケース1（複数配置）及びケース2（単片配置）を例に図4に示す。

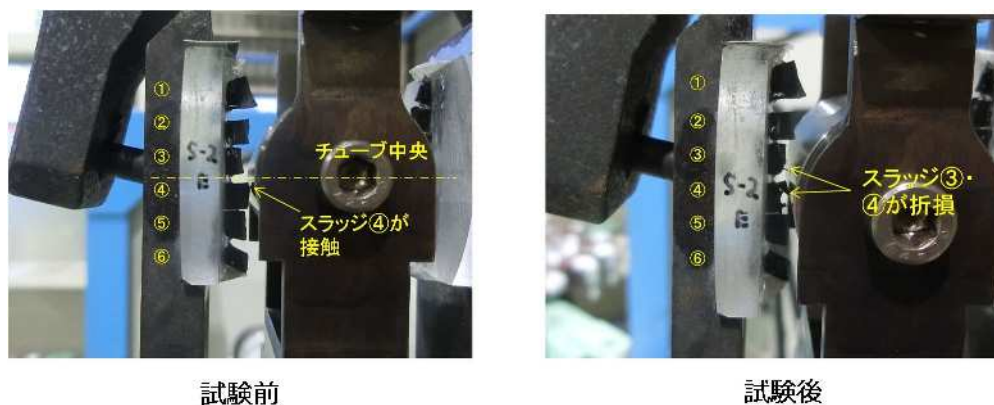
図４－１ 試験結果（ケース１の例）

結果
ケース1	押付力を負荷した初期状態（1／6片のスラッジが伝熱管に接触）から伝熱管加振を開始した直後、加振に伴い伝熱管と摺動したスラッジ2／6片の破損を確認
ケース2	加振開始から約15～20時間後、加振を停止してスラッジを観察した
ケース3	結果、スラッジの破損を確認

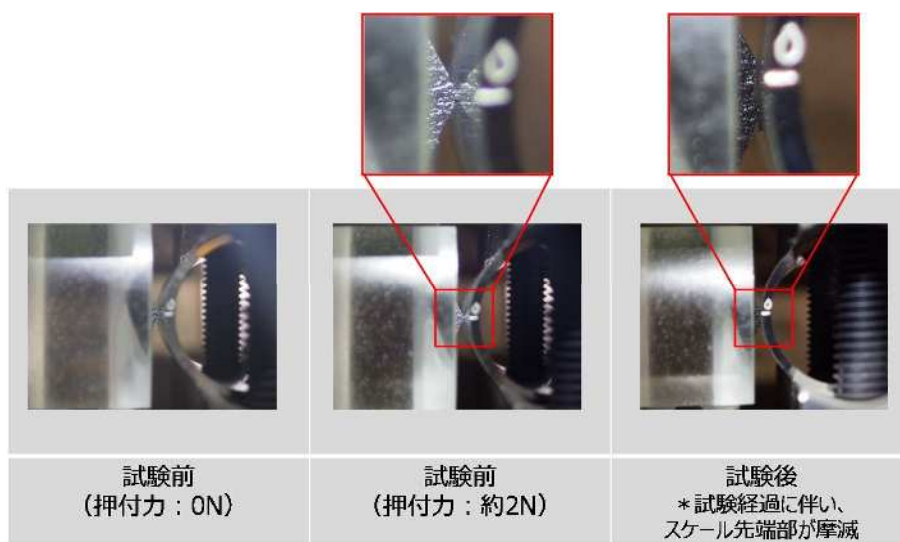
図6－1 スラッジ摩滅の様子（ケース4）

ケース4, 5ともに、試験経過とともにスラッジ先端が摩滅していった（図6参照）。一方、試験後の伝熱管表面には、スラッジ試験片の接触痕が認められた（図7参照）。

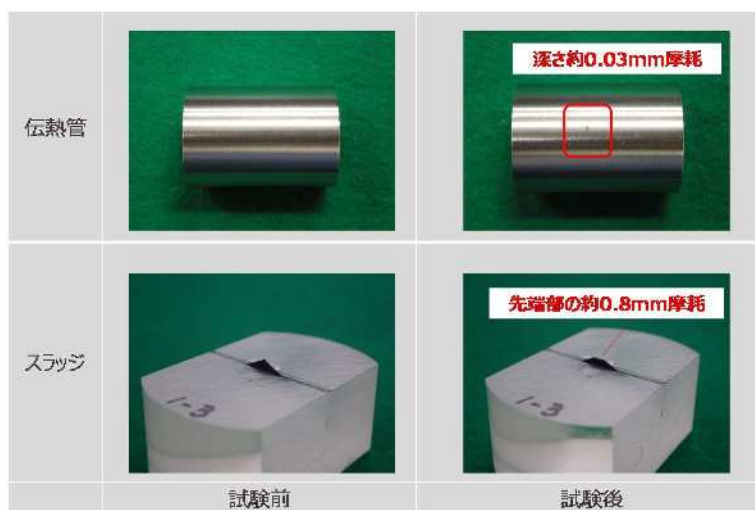
図 7－１ 試験後の試験片外観（ケース 4）

伝熱管表面の接触痕の詳細観察のため、両ケースの伝熱管のプロファイルを確認したところ、ケース４ではスラッジ片の摩滅長さ約 0.8mm に対し、伝熱管の接触痕の深さは約 0.03mm、ケース５ではスラッジ片の摩滅長さ約 0.5mm に対し、伝熱管の接触痕の深さは約 0.02mm となり、伝熱管の接触痕深さはスラッジ摩滅長さの 1/25 以下であった。

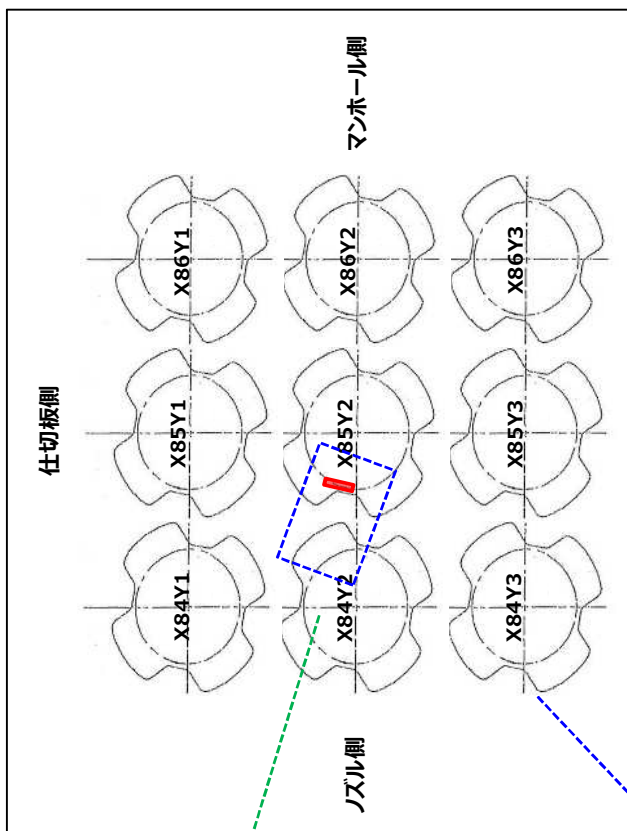
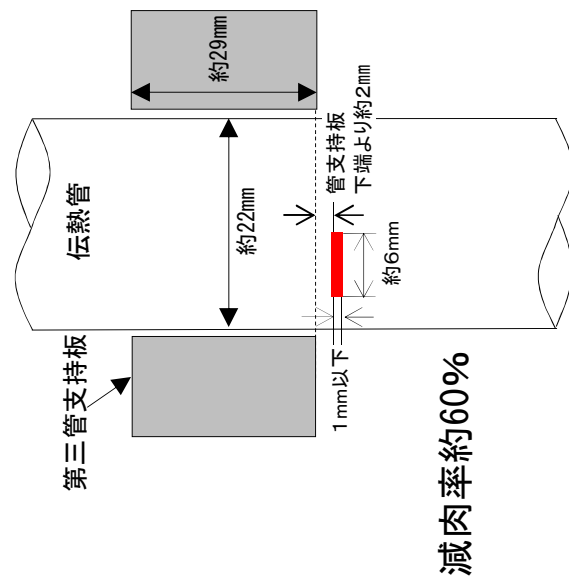
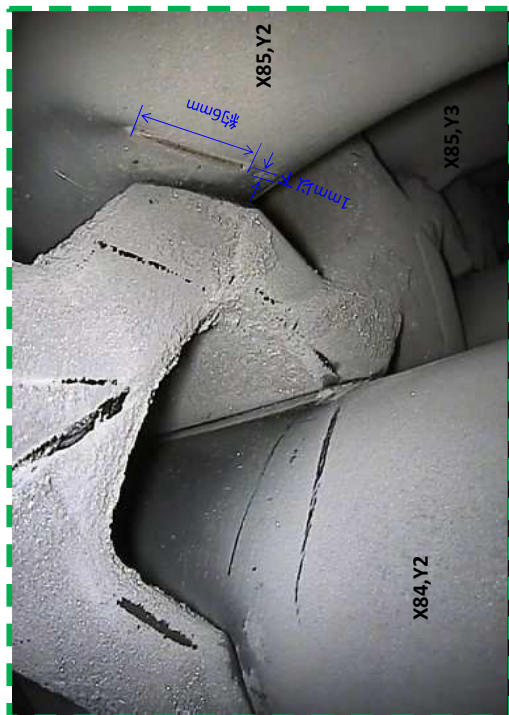
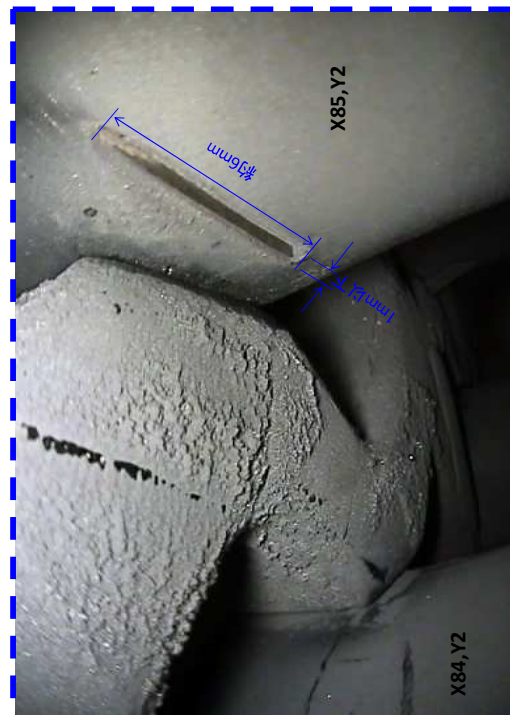
A-S-G 伝熱管 2次側表面写真

第三管支持板：長さ約6.0mm、幅1.0mm以下 (X85, Y2)

対象：第三管支持板下面 伝熱管 X85, Y2 @Cold

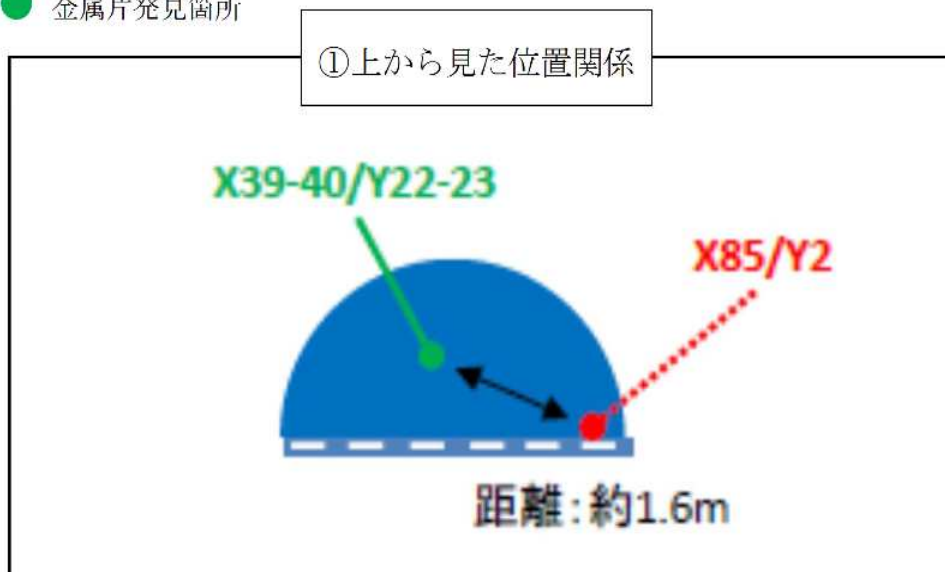
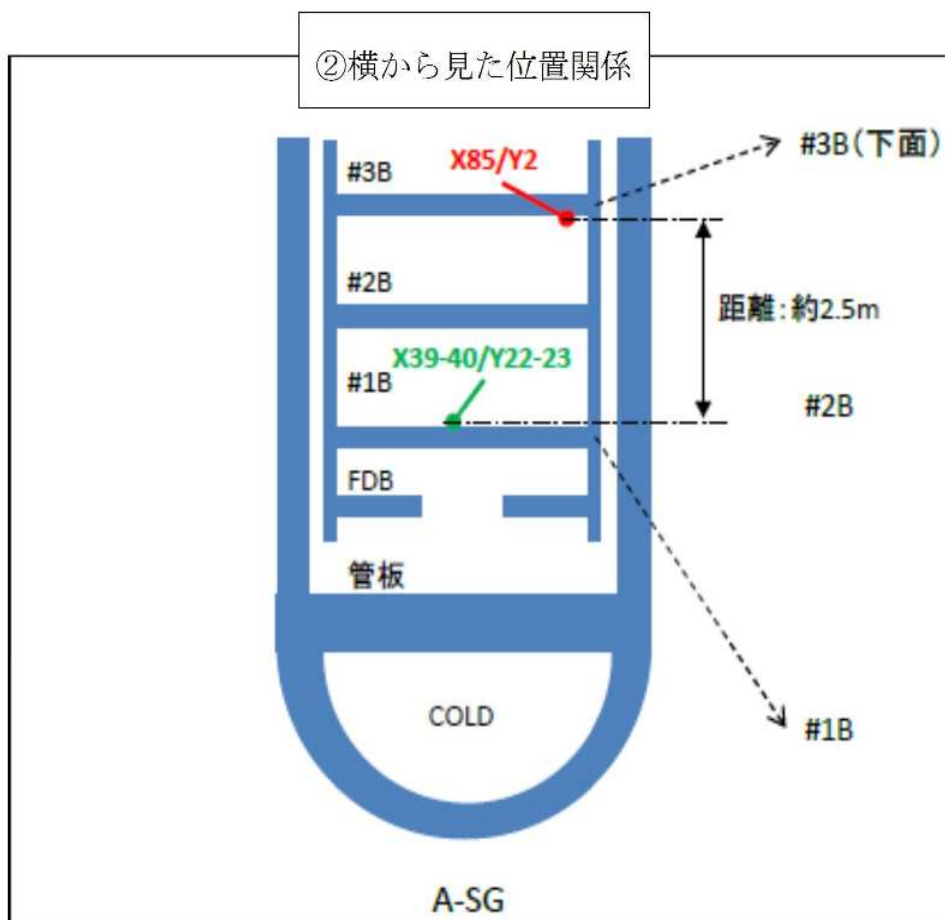
減肉部と金属片発見箇所の位置関係図

- 減肉部
- 金属片発見箇所

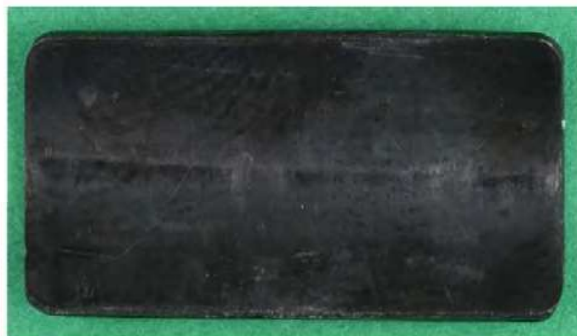
断面観察結果

- ・金属片の左右の側面には、延性破面による金属光沢(摩耗痕ではない)を確認。角部に潰されたような痕跡があり。
- ・金属片の側面及び四つ角部には、伝熱管との接触と判断できる有意な痕は確認されず

潰されたような痕跡

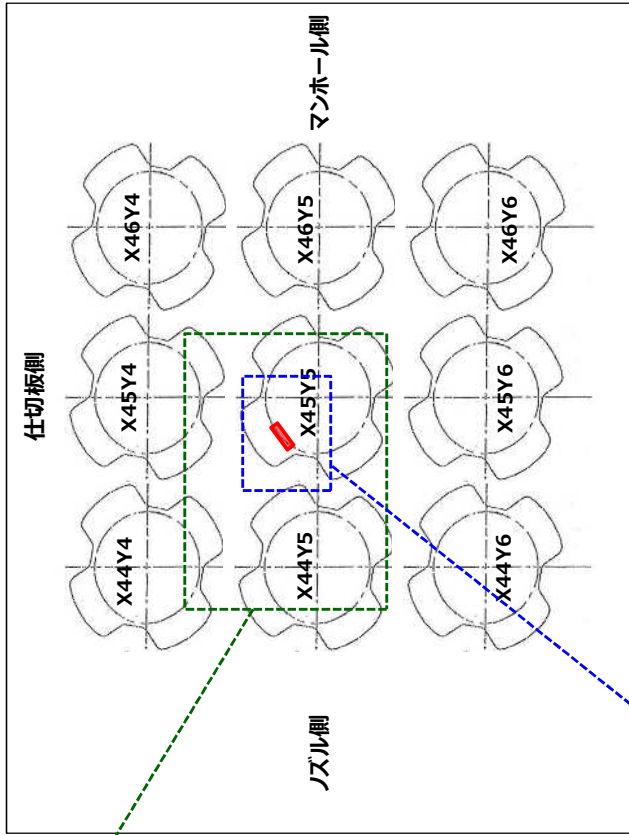
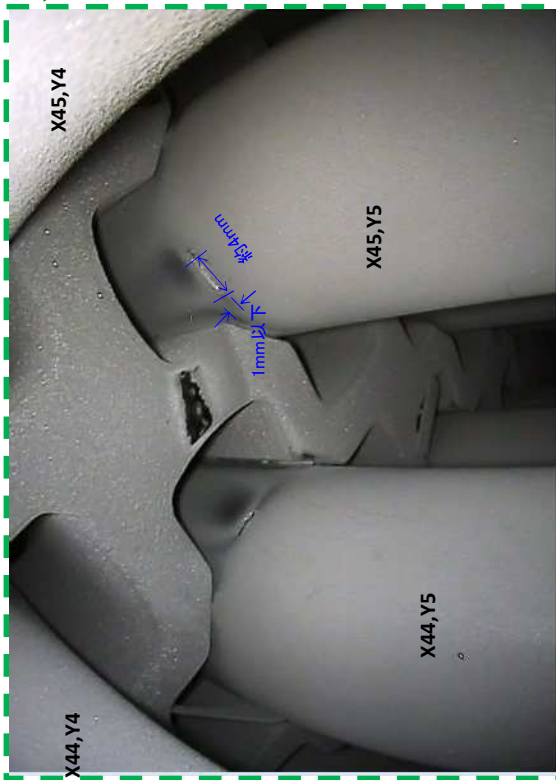
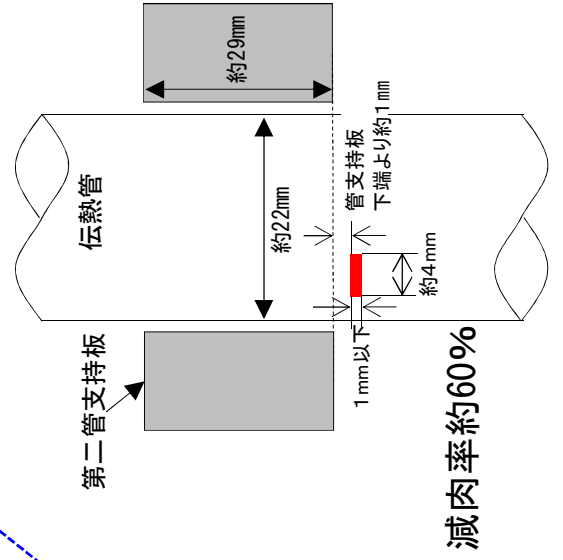
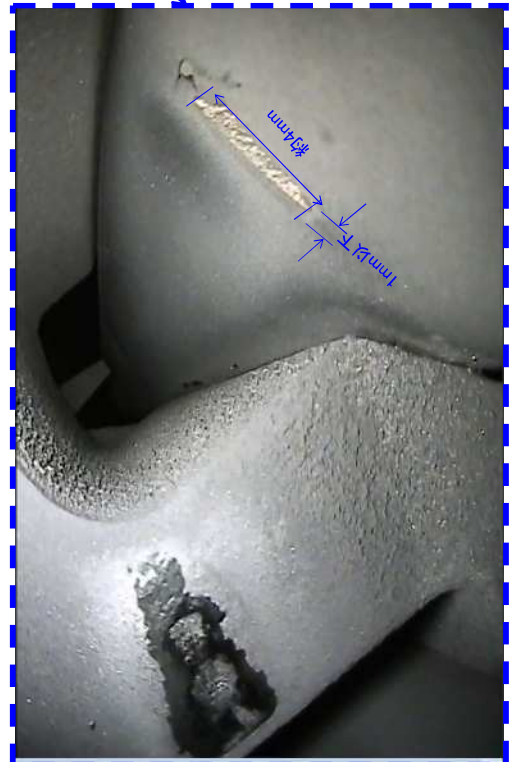
C-SG 伝熱管 2次側表面写真

対象：第二管支持板下面 伝熱管 X45, Y5 @Cold
