高浜発電所4号機 蒸気発生器伝熱管の損傷について

発電用原子炉施設故障等報告書

件名	高浜発電所4号機 蒸気発生器伝熱管の損傷について										
事象発生の日時	2019年10月17日 10時50分 (技術基準に適合していないと判断した日時)										
事象発生の場所	高浜発電所4号機 原子炉格納容器内										
事象発生の発電用原子炉施設名	原子炉冷却系統施設 一次冷却材の循環設備 蒸気発生器 (A、BおよびC)										
事象の状況	<p>1. 事象発生の状況</p> <p>高浜発電所4号機 (加圧水型軽水炉、定格電気出力87万kW、定格熱出力266万kW) は、2019年9月18日より第22回定期検査中であり、3台ある蒸気発生器 (以下「SG」という。) の伝熱管^{*1}全数について、健全性を確認するため渦流探傷試験^{*2} (以下「ECT」という。) を実施した。</p> <p>その結果、A-SGの伝熱管1本、B-SGの伝熱管1本およびC-SGの伝熱管3本について、管支持板^{*3}部付近に、外面からの減肉とみられる有意な信号指示^{*4}が認められたことから、実用発電用原子炉及びその附属施設の技術基準に関する規則第18条並びに第56条に適合しておらず、実用発電用原子炉の設置、運転等に関する規則第134条に該当することを、2019年10月17日10時50分に判断した。</p> <p>^{*1} SGの中で1次冷却材 (1次側) と給水 (2次側) の熱交換を行う逆U字形の管群。1次冷却材は入口管板部 (高温側) から入り、給水と熱交換後に出口管板部 (低温側) へ流れる。</p> <p>^{*2} 高周波電流を流したコイルを伝熱管に挿入することで伝熱管に渦電流を発生させ、伝熱管の欠陥により生じる渦電流の変化を電気信号として取り出すことで欠陥を検出する試験 (ECT; Eddy Current Test)。全周に対して渦電流の発生と検出を別々のコイルを用いた24組のコイルで伝熱管の欠陥による渦電流の変化を信号として検出する。</p> <p>^{*3} 伝熱管を支持する部品。</p> <p>^{*4} ノイズレベル (雑音信号レベル) を超える信号であって、SG管支持板等の外部構造物あるいは伝熱管の形状等に起因する信号 (疑似信号) ではない信号指示。</p> <p>2. ECT結果</p> <p>(1) 検査期間 2019年10月 2日～2019年10月17日 (定期事業者検査終了日) 探傷検査・データ整理期間 2019年10月 2日～2019年10月14日 解析・評価検査期間 2019年10月15日～2019年10月17日</p> <p>(2) 検査範囲 SGの施栓^{*5}済みの伝熱管を除く、全数の伝

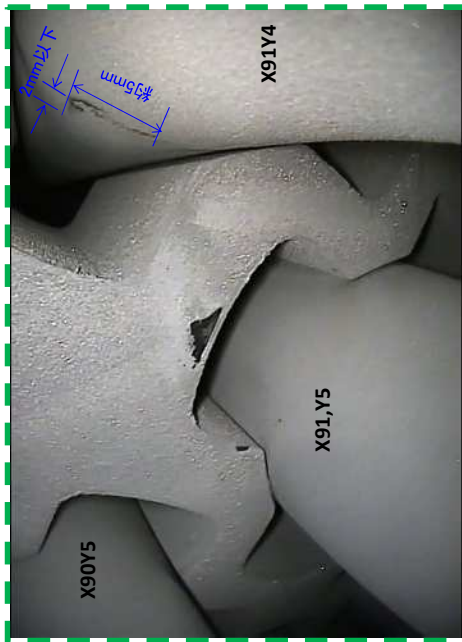
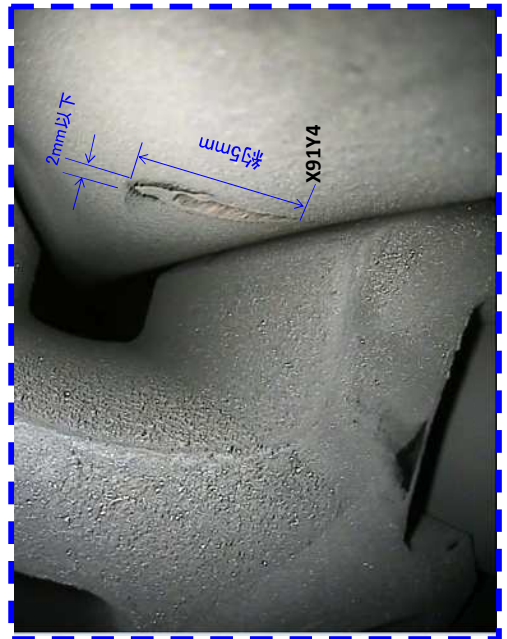
C-S G 伝熱管 2次側表面写真

第二管支持板 X91, Y4：減肉率 約40%

対象：第二管支持板下面 伝熱管 X91, Y4 @Cold

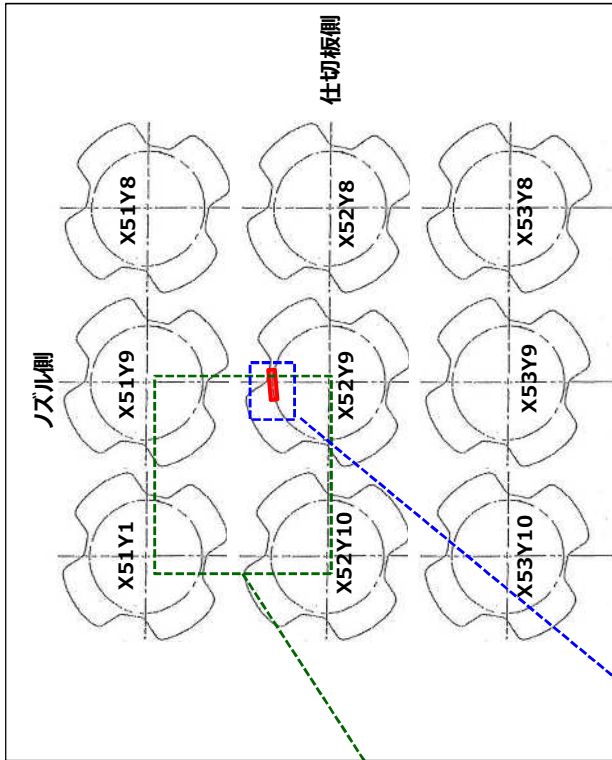
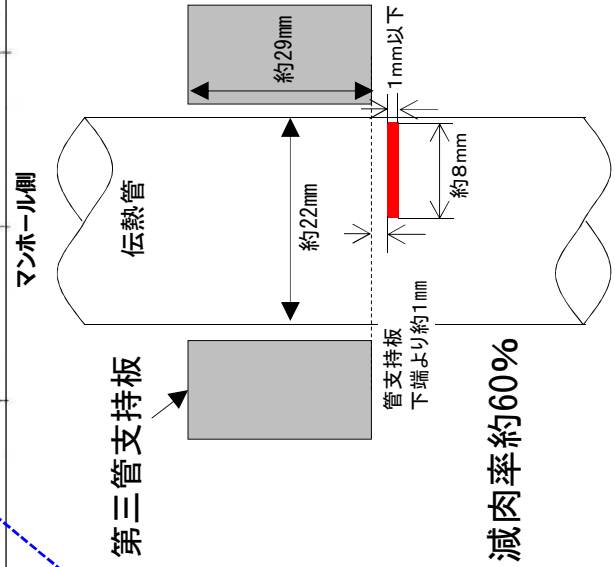
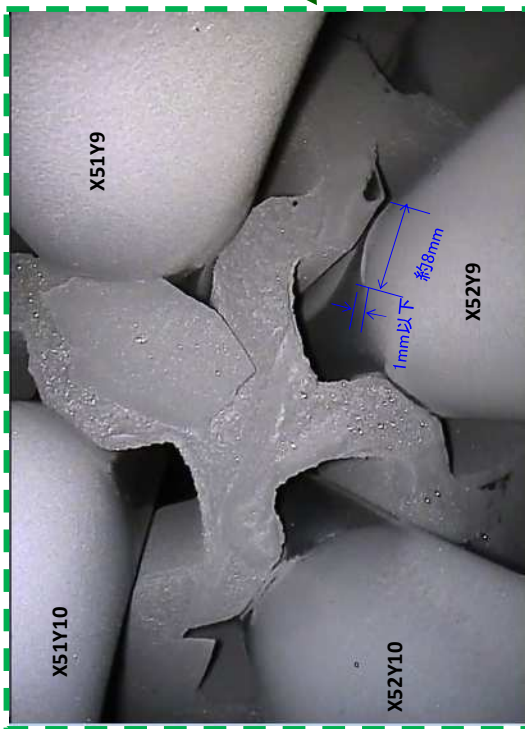
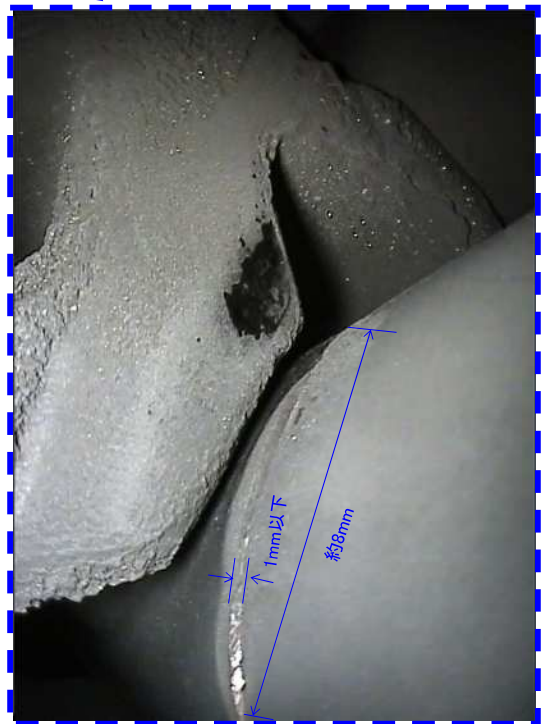
C-SG 伝熱管 2次側表面写真

第三管支持板 X52, Y9：減肉率 約60%

対象：第三管支持板下面 伝熱管 X52, Y9 @Cold

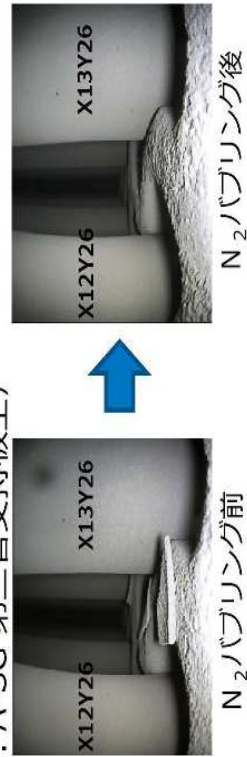
（例：A-SG 第二管支持板上）

- ・ N₂バブリング後の異物回収の結果、通常の定期検査にて実施するスラッジ回収時の回収量の約3割のスラッジを回収できた。
- ・ なお、スラッジ以外の異物は確認されていない。

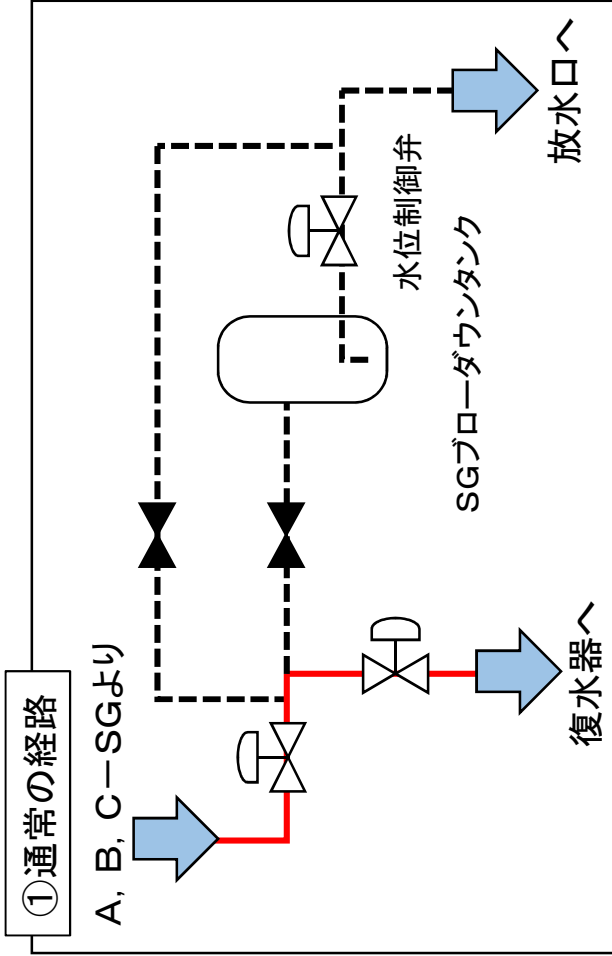
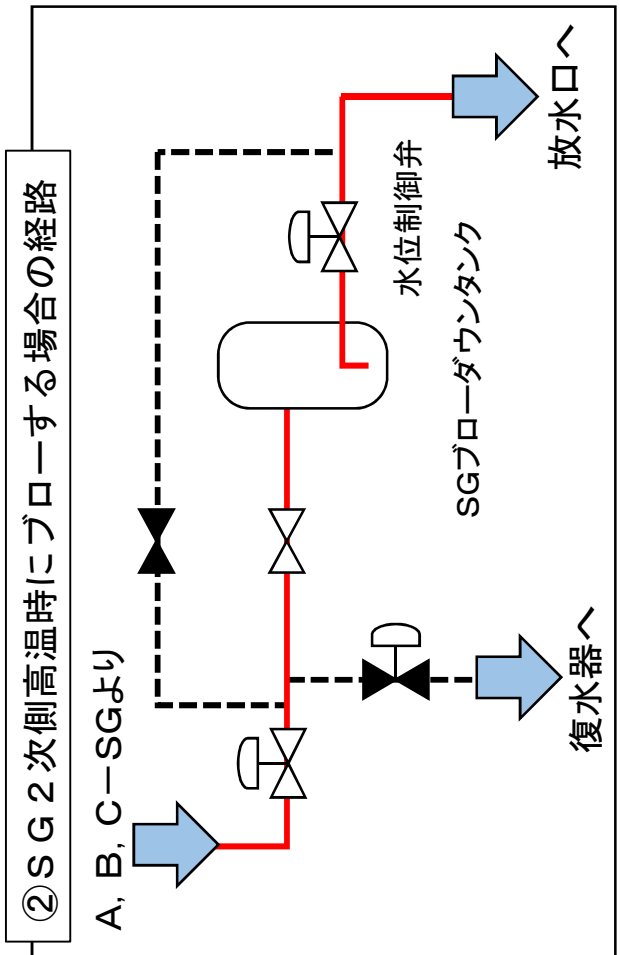
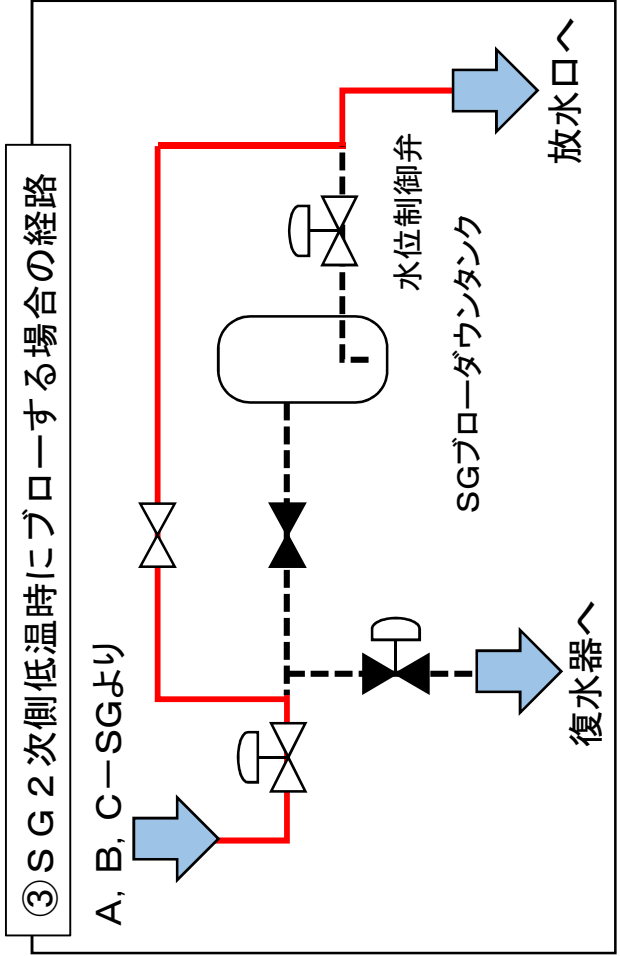
- ①： 通常運転中、SGブローダウンは復水器に回収されているため、異物が経路上の弁にとどまっている可能性がある
- ②： 定検に入った後、燃料取出前（SG 2次側が高温）にSG 2次側の水張替を実施しているが、この場合はSGブローダウンタンクを経由しており、異物が経路上の弁やタンク内にとどまっている可能性がある
- ③： 燃料取出以降（SG 2次側が低温）、作業に伴ってSG 2次側をブローしている。この場合、直接海水管に放出している。

⇒ 残留異物が滞留する可能性がある機器について開放点検を実施した結果、異物は確認されなかった。

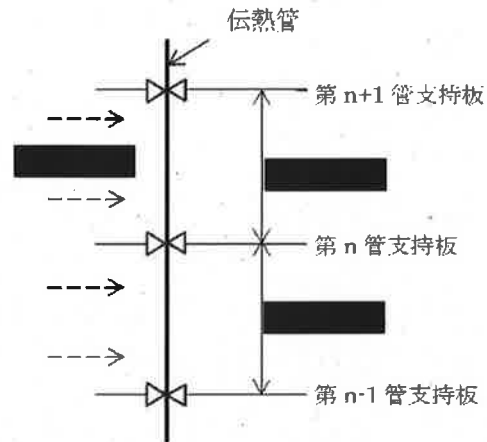
図1 流体力を受ける伝熱管 (n = 2, 3)

以上より、流体力によって伝熱管に発生する応力 $0.053N/mm^2$ は、疲労限 $94N/mm^2$ に比べて非常に小さく、疲労損傷は発生しないと考えられる。

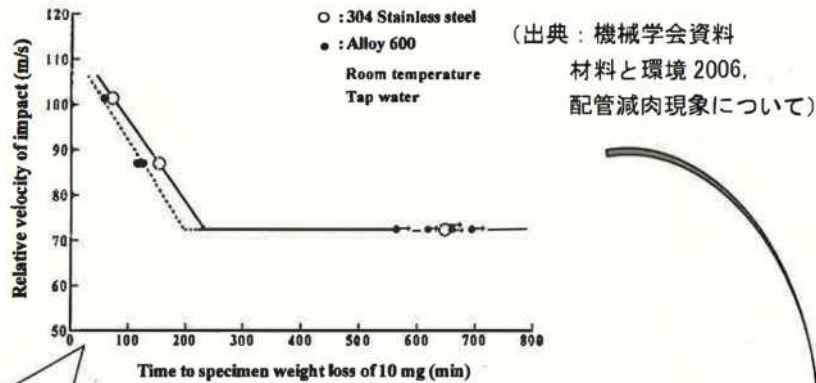
図1 ウォータージェットテストによる限界流速

TT600 製伝熱管のエロージョンが発生する限界流速は約 70m/s 以上であり、当該部の実機流速は 3m/s 以下であることからエロージョンの発生可能性はない。

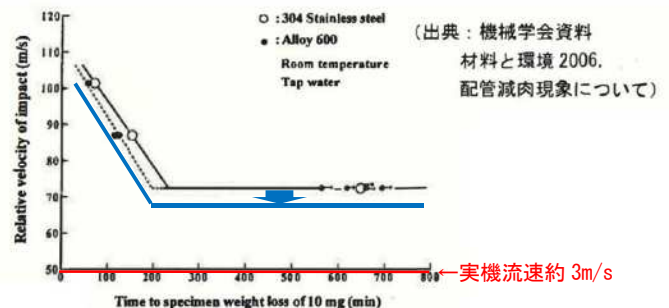
図 2 ウォータージェットテストによる限界流速

⇒ 保守的に材料因子（硬さ）の温度影響のみを考慮しても、限界流速は約 68m/s であり、SG 2次側器内流速約 3m/s に対して十分余裕がある。（図 2）

温度の影響は小さく、常温の知見を用いても問題ない。

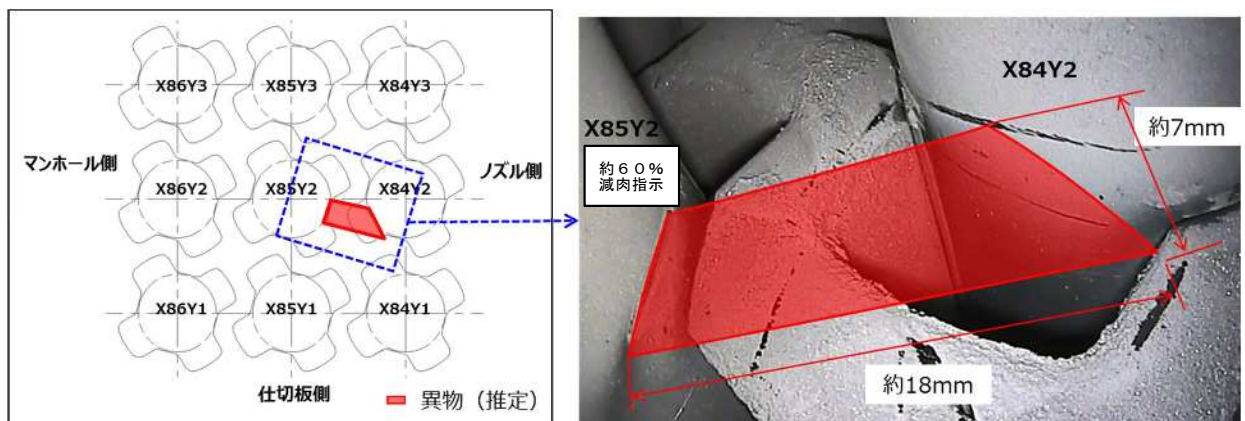
- 第三管支持板：長さ約18mm、幅約7mm、厚さ1mm以下 (X85, Y2)

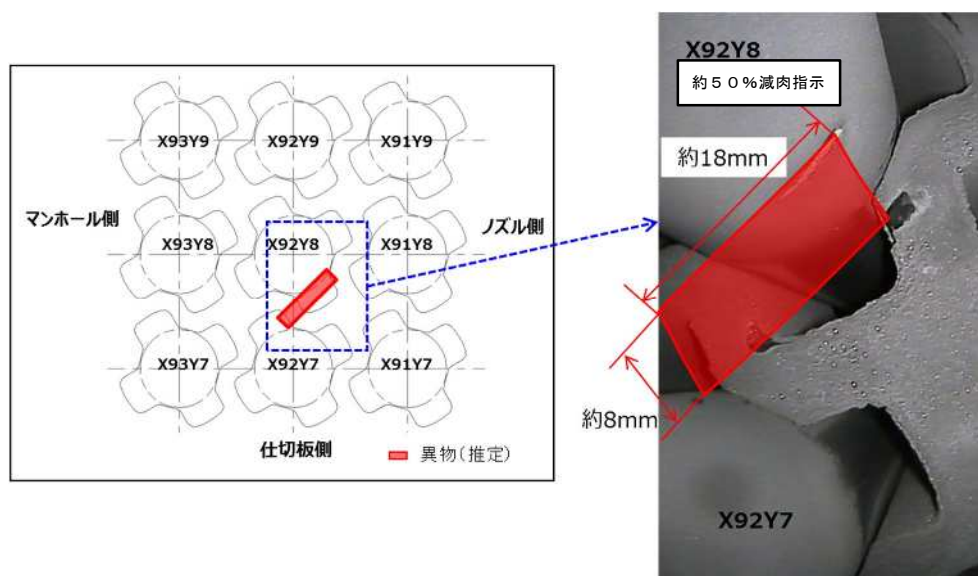
- 第三管支持板：長さ約18mm、幅約8mm、厚さ1mm以下 (X92, Y8)

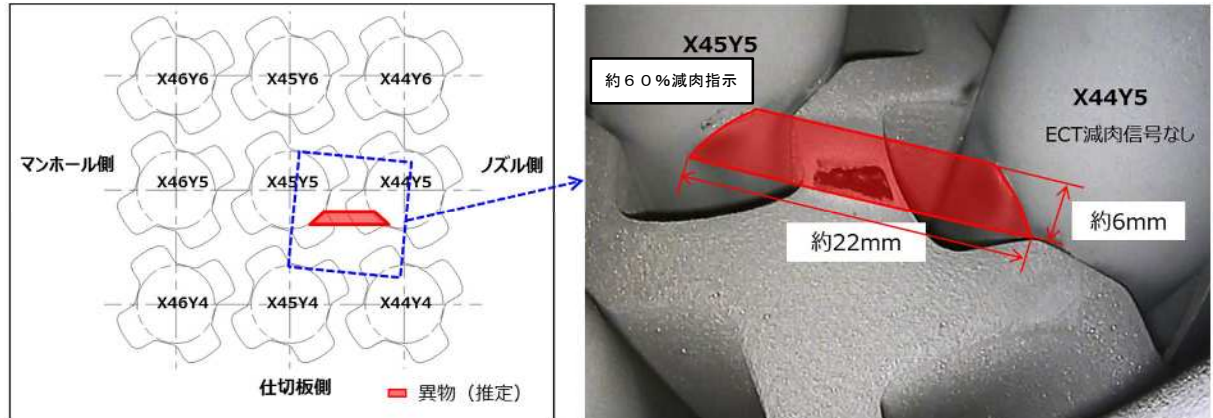
- 第二管支持板：長さ約 22 mm、幅約 6 mm、厚さ 1 mm 以下 (X45, Y5)

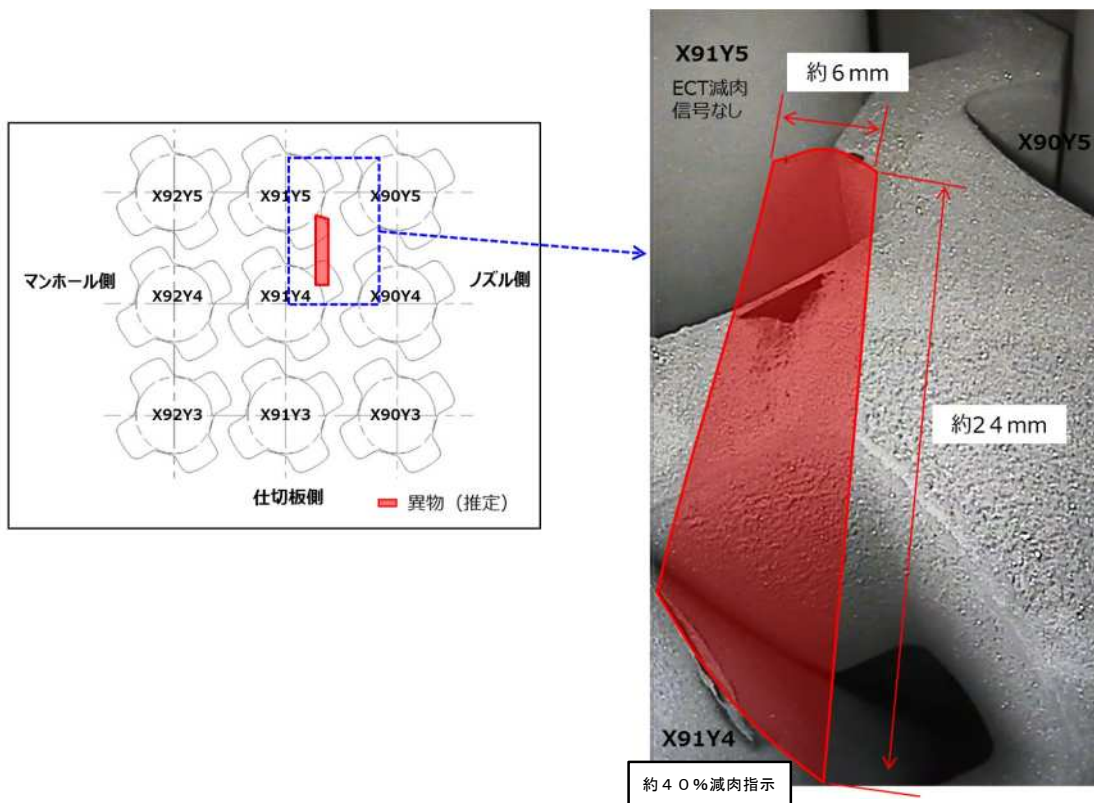
- 第二管支持板：長さ約 24 mm、幅約 6 mm、厚さ 1 mm 以下 (X91, Y4)

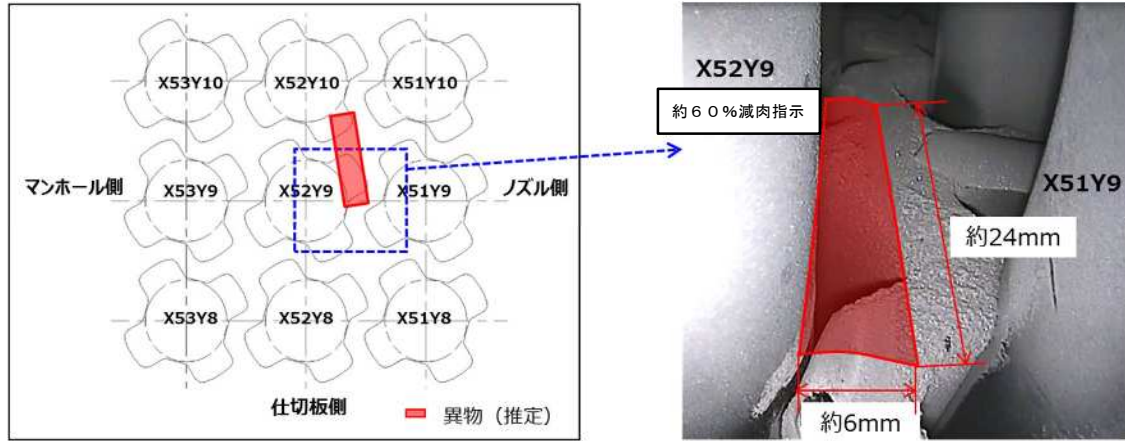
○ 第三管支持板：長さ約 24 mm、幅約 6 mm、厚さ 1 mm 以下 (X52, Y9)

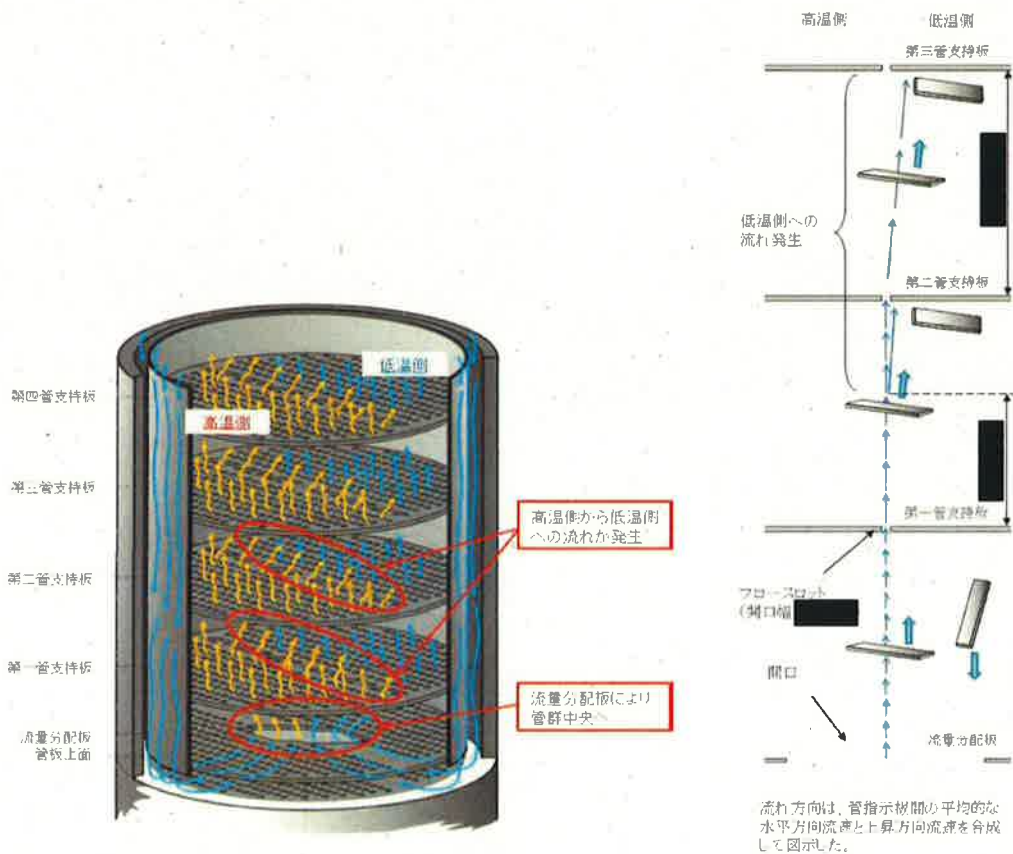
図1 SG 2次側下部の器内流況および異物挙動

運転中のSG 2次側器内の流況下では、流体抗力が異物の落下力を上回ることから、異物は給水リングJチューブから管群外筒を経て管板上面中央部に到達し、その後は管群内の上昇流に乗って流量分配板および各管支持板フロースロット部を通過し、減肉箇所へ到達したものと考えられる。第一管支持板より上方では、管群の高温側と低温側の圧力損失差から、高温側から低温側への水平方向流があることから、第一管支持板を通過した異物は上昇する過程で低温側へ流れ、第二管支持板の低温側下面に、又は第二管支持板フロースロット部を通過したものは第三管支持板の低温側下面に至ったものと推定される。

この水平方向流が発生する領域は、第一管支持板上面から■■■■上方の領域であり、各管支持板間隔が■■■■であることを踏まえると、水平方向流は第二管支持板以上の領域で顕著であるため、異物は第3管支持板より上方には上昇できないと考えられる。

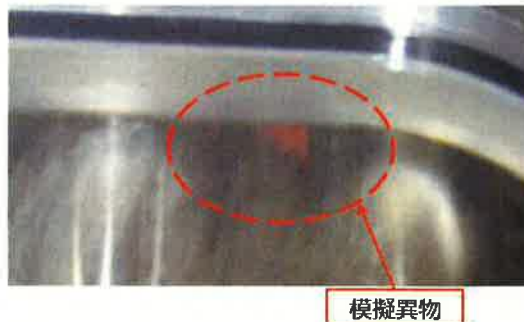
図3 水空気試験結果

試験装置内の水－空気2相流中で、模擬異物は管支持板下面に保持されることを確認した（図3参照）。

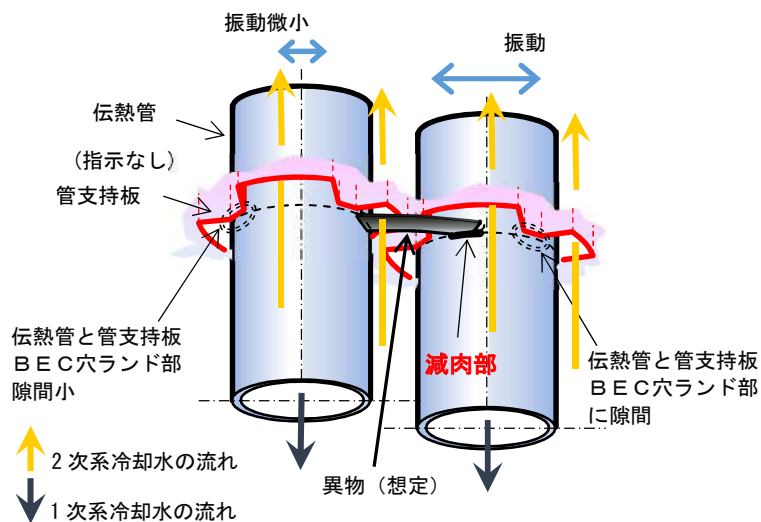
図2 異物の接触状態の想定（伝熱管振動ケース）

本ケースでは、異物が流体力によって管支持板下面で保持され、接触する伝熱管のランダム振動*⁴により伝熱管自身に減肉が発生したことを想定する。本想定下では、管支持板部の伝熱管の振幅は、伝熱管と管支持板BEC穴ランド部の隙間の範囲に制限される（図2参照）。

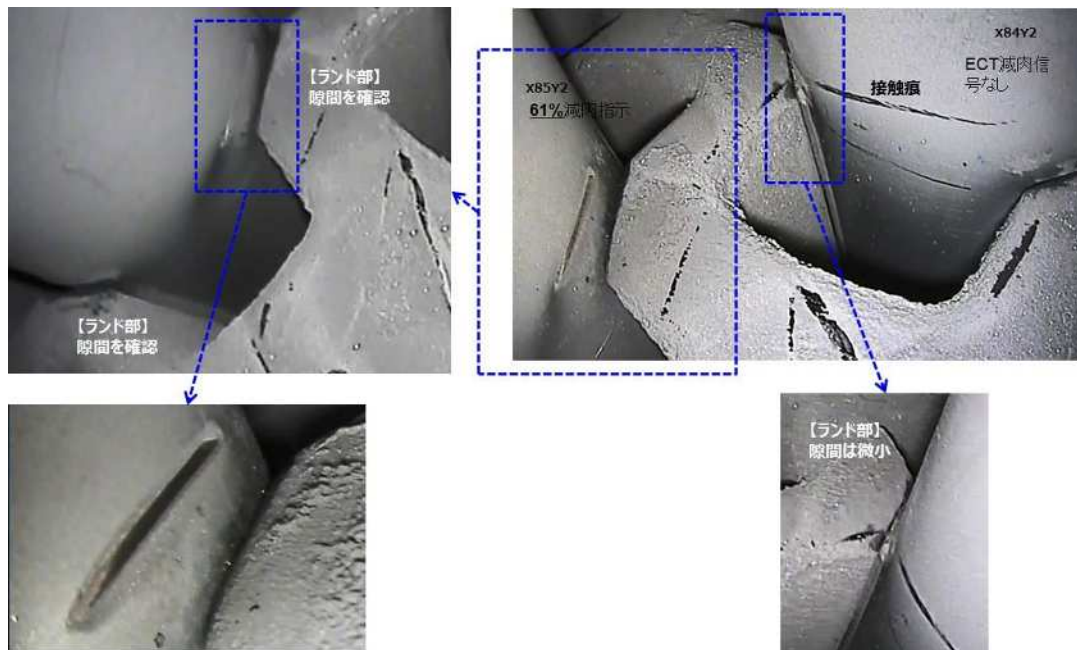
図3-1 伝熱管とランド部の隙間確認結果（A-SG：X85，Y2）

そこで、本想定が起ころうかを確認するため、異物が接触したと考えられる伝熱管およびその隣接管について、管支持板BEC穴ランド部との隙間を目視にて再確認した（図3-1～5参照）。この結果、いずれの箇所においても、減肉が生じた伝熱管ではランド部にある程度の隙間が認められた一方で、減肉が認められない（接触痕のみの）伝熱管では、ランド部の隙間は微小であることが確認された。

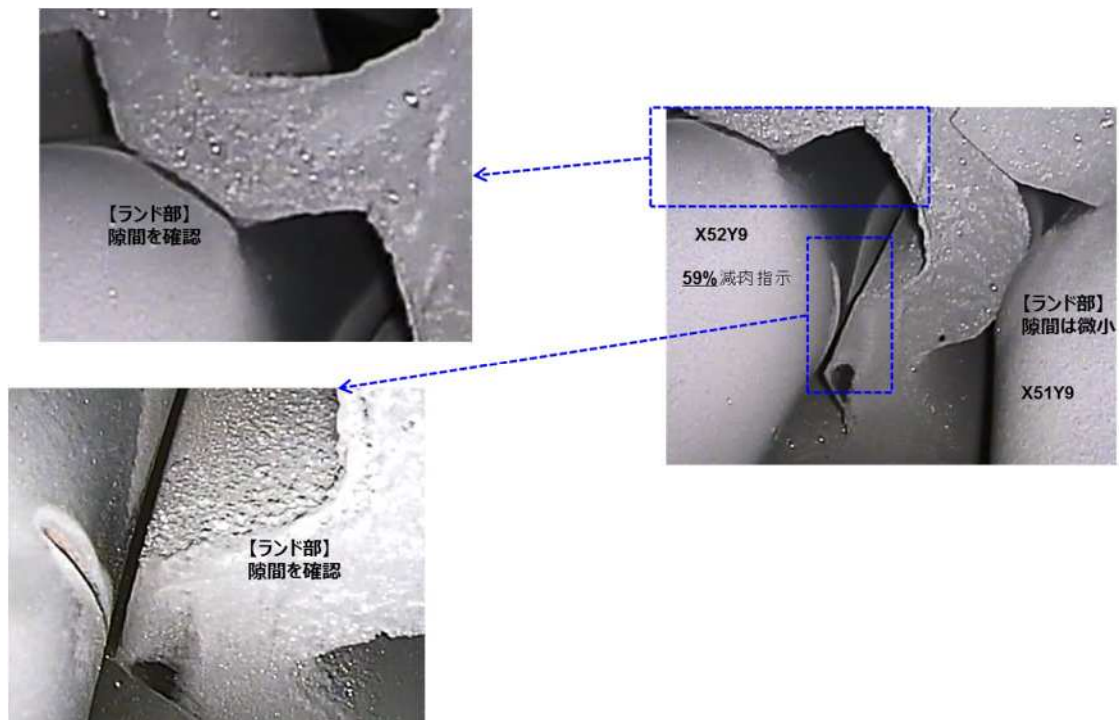
図3-5 伝熱管とランド部の隙間確認結果（C-SG：X52，Y9）

この確認結果より、本想定は実機で起こりうると推定し、C-SG（X45，Y5）を代表として、ワークレートの試算*⁵を行った（表2参照）。その結果、伝熱管振動の場合は異物振動のケースに比べて十分大きなワークレートが得られることを確認した。

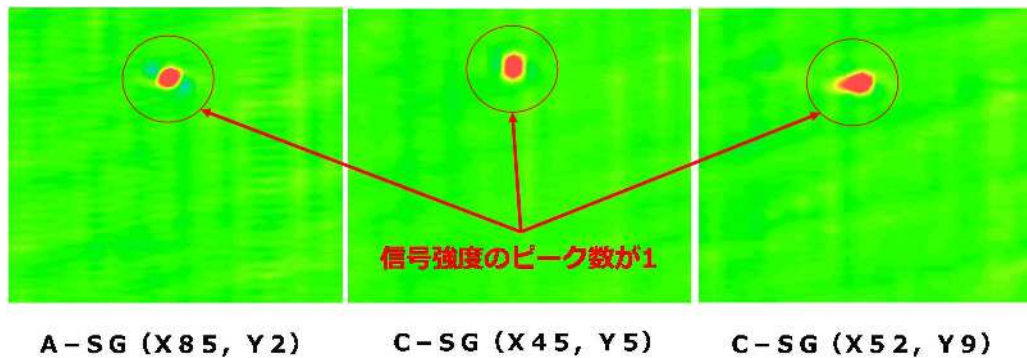
図10-1-2 実機ECT信号（構造物信号除去後）（信号強度ピーク数1）

- (a) A-SG (X85, Y2)、C-SG (X45, Y5)、C-SG (X52, Y9)
- ・実機ECT信号強度のピーク数が1（図10-1-2参照）であることから、実機の軸方向減肉幅は0.5mm以下であると考えられるため、異物の厚さは0.5mm以下と想定される（軸方向減肉幅が0.5mmを超える場合はピーク数が2となる）。

- ・また、電圧の観点では、軸方向減肉幅が0.3mm程度で、かつ(b)項で述べる通り接触角度②が90°の条件で得られるスリット状の減肉形状では、ECTモックアップ試験（添付資料－10-2参照）の予備試験により得られるECT信号が実機ECT信号と整合することが確認された。
- ・従って、異物厚さは0.3mm程度と想定する。
- ・砥石厚さについては、接触角度②が90°の場合は、石膏の水平方向断面の減肉形状に影響しない（スリット状の軸方向断面形状となるのは自明である）ことから、本ケースでは砥石厚さは0.5mmを使用することとした。

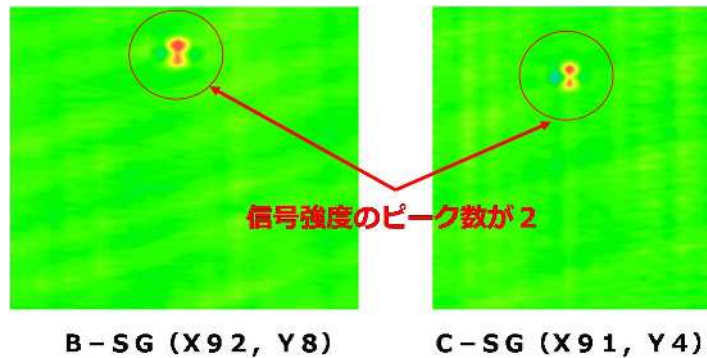
図10-1-3 実機ECT信号 (構造物信号除去後) (信号強度ピーク数2)

- ・実機ECT信号強度のピーク数が2 (C-SG (X91, Y4) の例を図10-1-3に示す) であることから、実機の軸方向減肉幅は0.5mm以上であると考えられる。

- ・しかしながら、異物の厚さが (a) 項と同じ0.3mm程度の場合でも、異物が斜角 (接触角度②が90°未満) で接触した可能性を考慮すると、軸方向減肉幅は大きくなるため、実機ECT信号と矛盾しない。
- ・従って、異物厚さは0.3mmと想定する。
- ・砥石厚さについては、接触角度②が90°未満の場合は、石膏の水平方向断面の減肉形状に影響することから、本試験で採用した2倍スケールモデルの0.6mmを使用することとした。

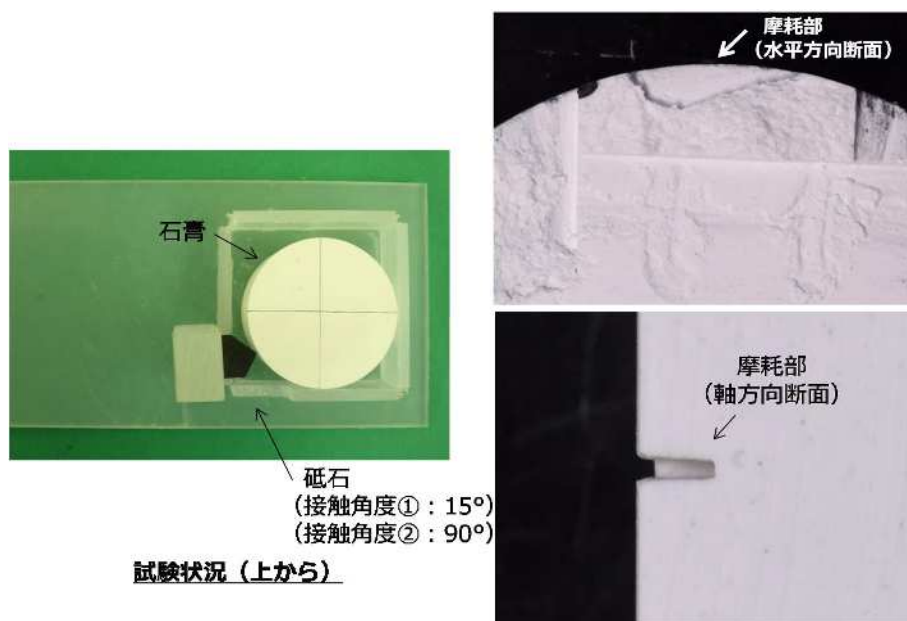
図10-1-4 減肉形状外観 (C-SG : X45, Y5の例)

減肉試験の結果、いずれの模擬伝熱管においても、表１０－１－２の通り接触角度①に応じて水平方向断面に蒲鉾型または三角型の減肉形状が得られた。一方、接触角度②に応じて軸方向断面に矩形のスリット状または三角形に近い形状の減肉形状が得られた。得られた減肉形状については、ECTモックアップ試験（添付資料－１０－２）で伝熱管モックアップに与える人工欠陥の条件とするため、開口寸法（長さ・幅）の測定を行い、再現対象の伝熱管ごとに結果を表１０－１－３に整理した。

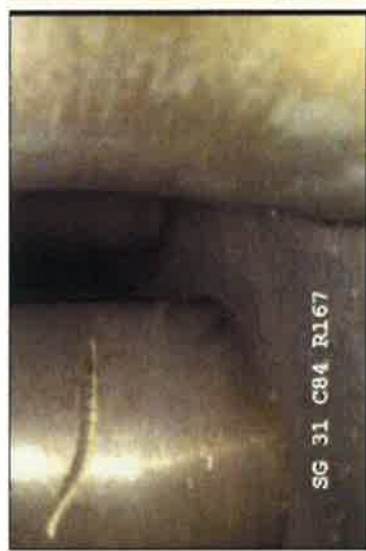
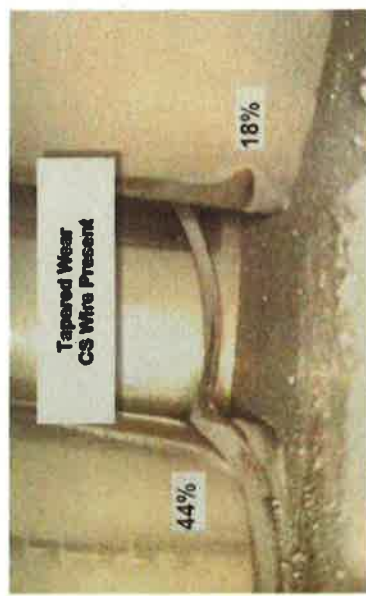
ワイヤによる減肉発生

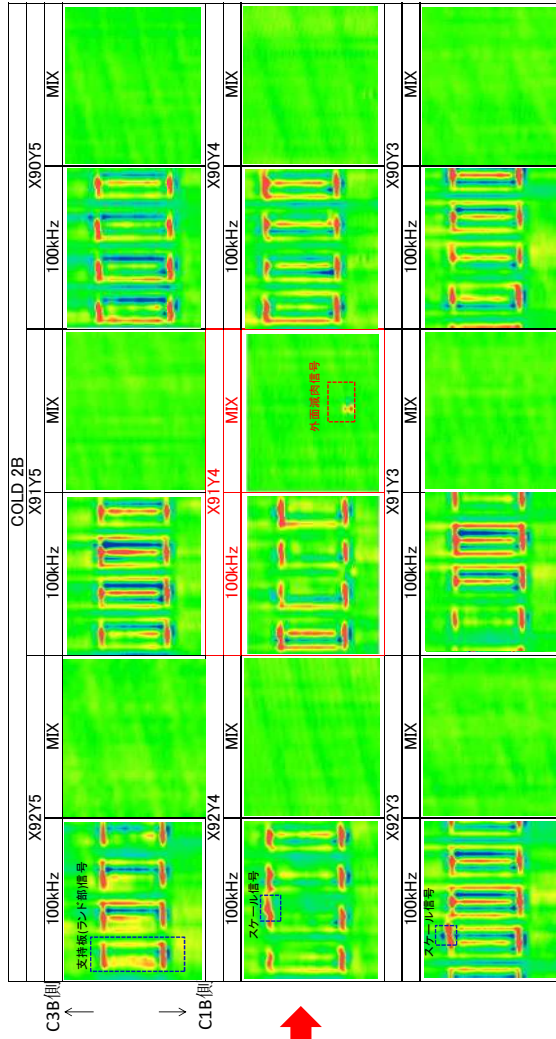
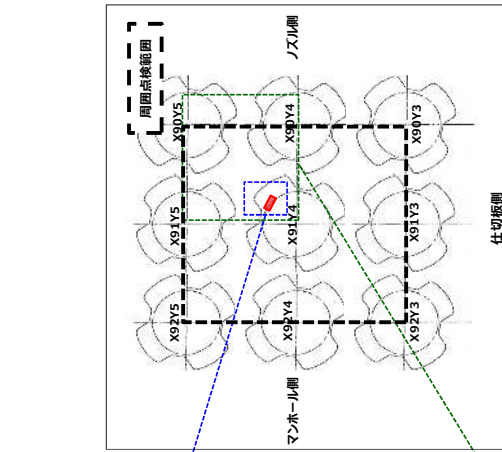
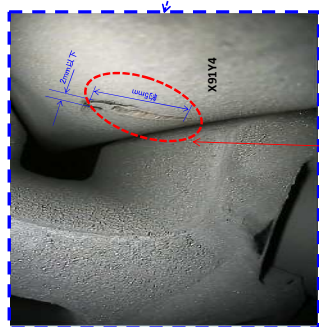
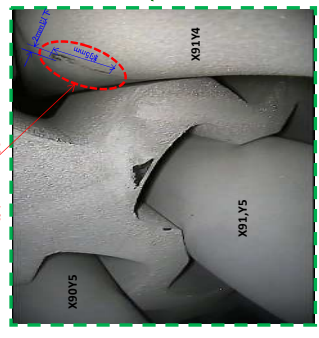
隣接伝熱管の健全性の健全性 (C-SG Cold 側第二管支持板下面 伝熱管 X91, Y4)

右図画像で一方における減肉箇所と推定される部位

波形上の評価

- ・外面減肉信号は、X91Y4にのみ認められる。(MIXで消失しない信号がある)
- ・その他のアドレスでは、支持板(ランド部)信号並びに付着物信号のみが認められ、MIXでは信号が消失している。

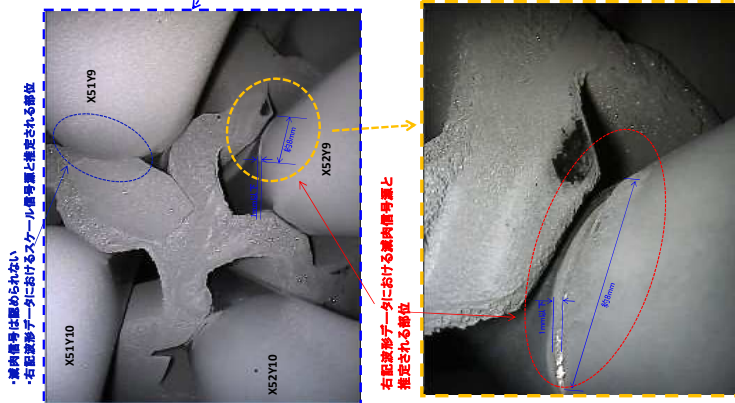
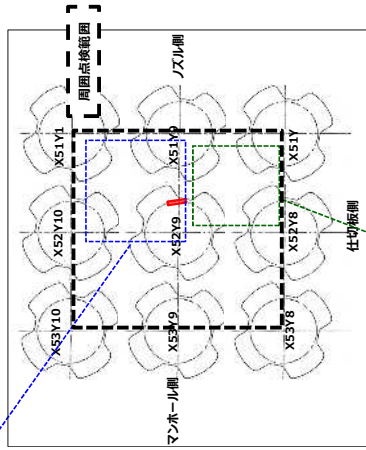
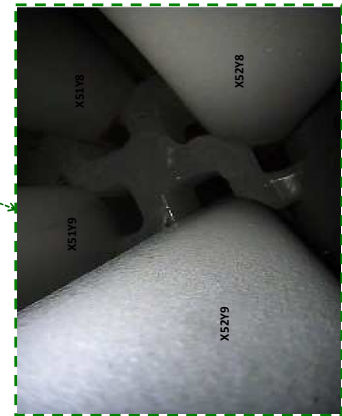
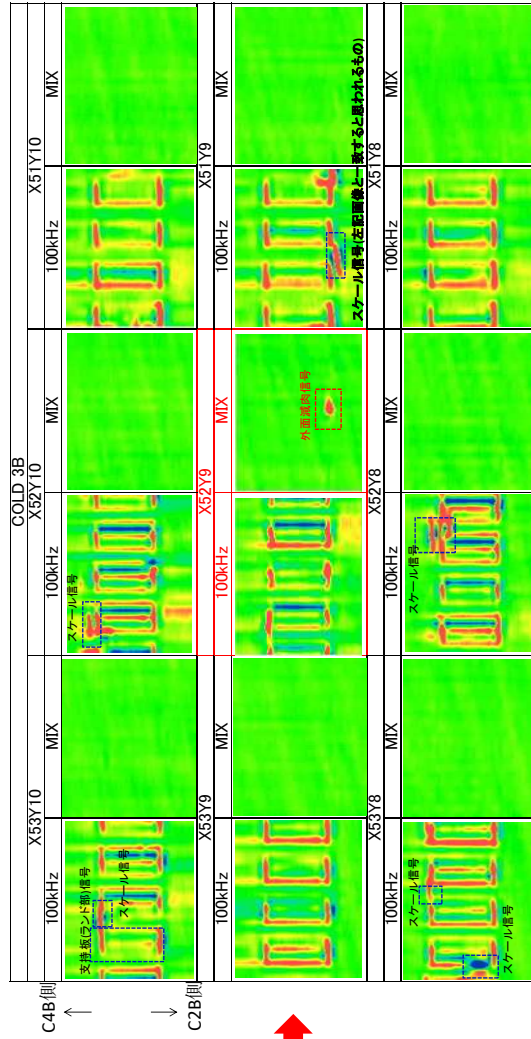
隣接伝熱管の健全性 (C-SG Cold側第三管支持板下面 伝熱管 X52, Y9)

波形上の評価

- ・外面減肉信号は、X52Y9にのみ認められる。(MIXで消失しない信号がある)
- ・X51Y9のスケール接触部とスケール信号が一致すると推定される。(ただしインテリジェCTでは周方向の絶対位置は特定できない)
- ・その他のアドレスでは、支持板(ランド部)信号並びに付着物信号のみが認められ、MIXでは信号が消失している。

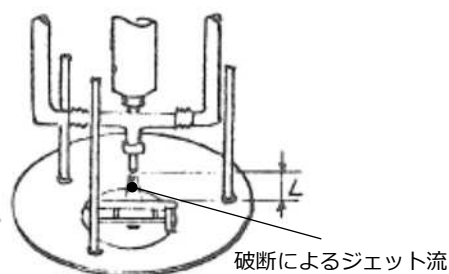
実験：破断時のジェット反力を取得

その検討において根拠とされた実験は「蒸気発生器信頼性実証試験」(昭和 50～55 年度：発電用熱機関協会) によるものであり、その中では、次の実験および解析により、伝熱管が破断しジェット反力によって隣接管へ衝突しても、隣接管に発生する応力は許容値以下であるため、有意な影響がないことを確認している。

また、今回減肉により施栓した伝熱管については、その内部に 1 次系系統圧力がかかっておらず、破断時にジェット反力は生じないため、隣接管への影響はない。

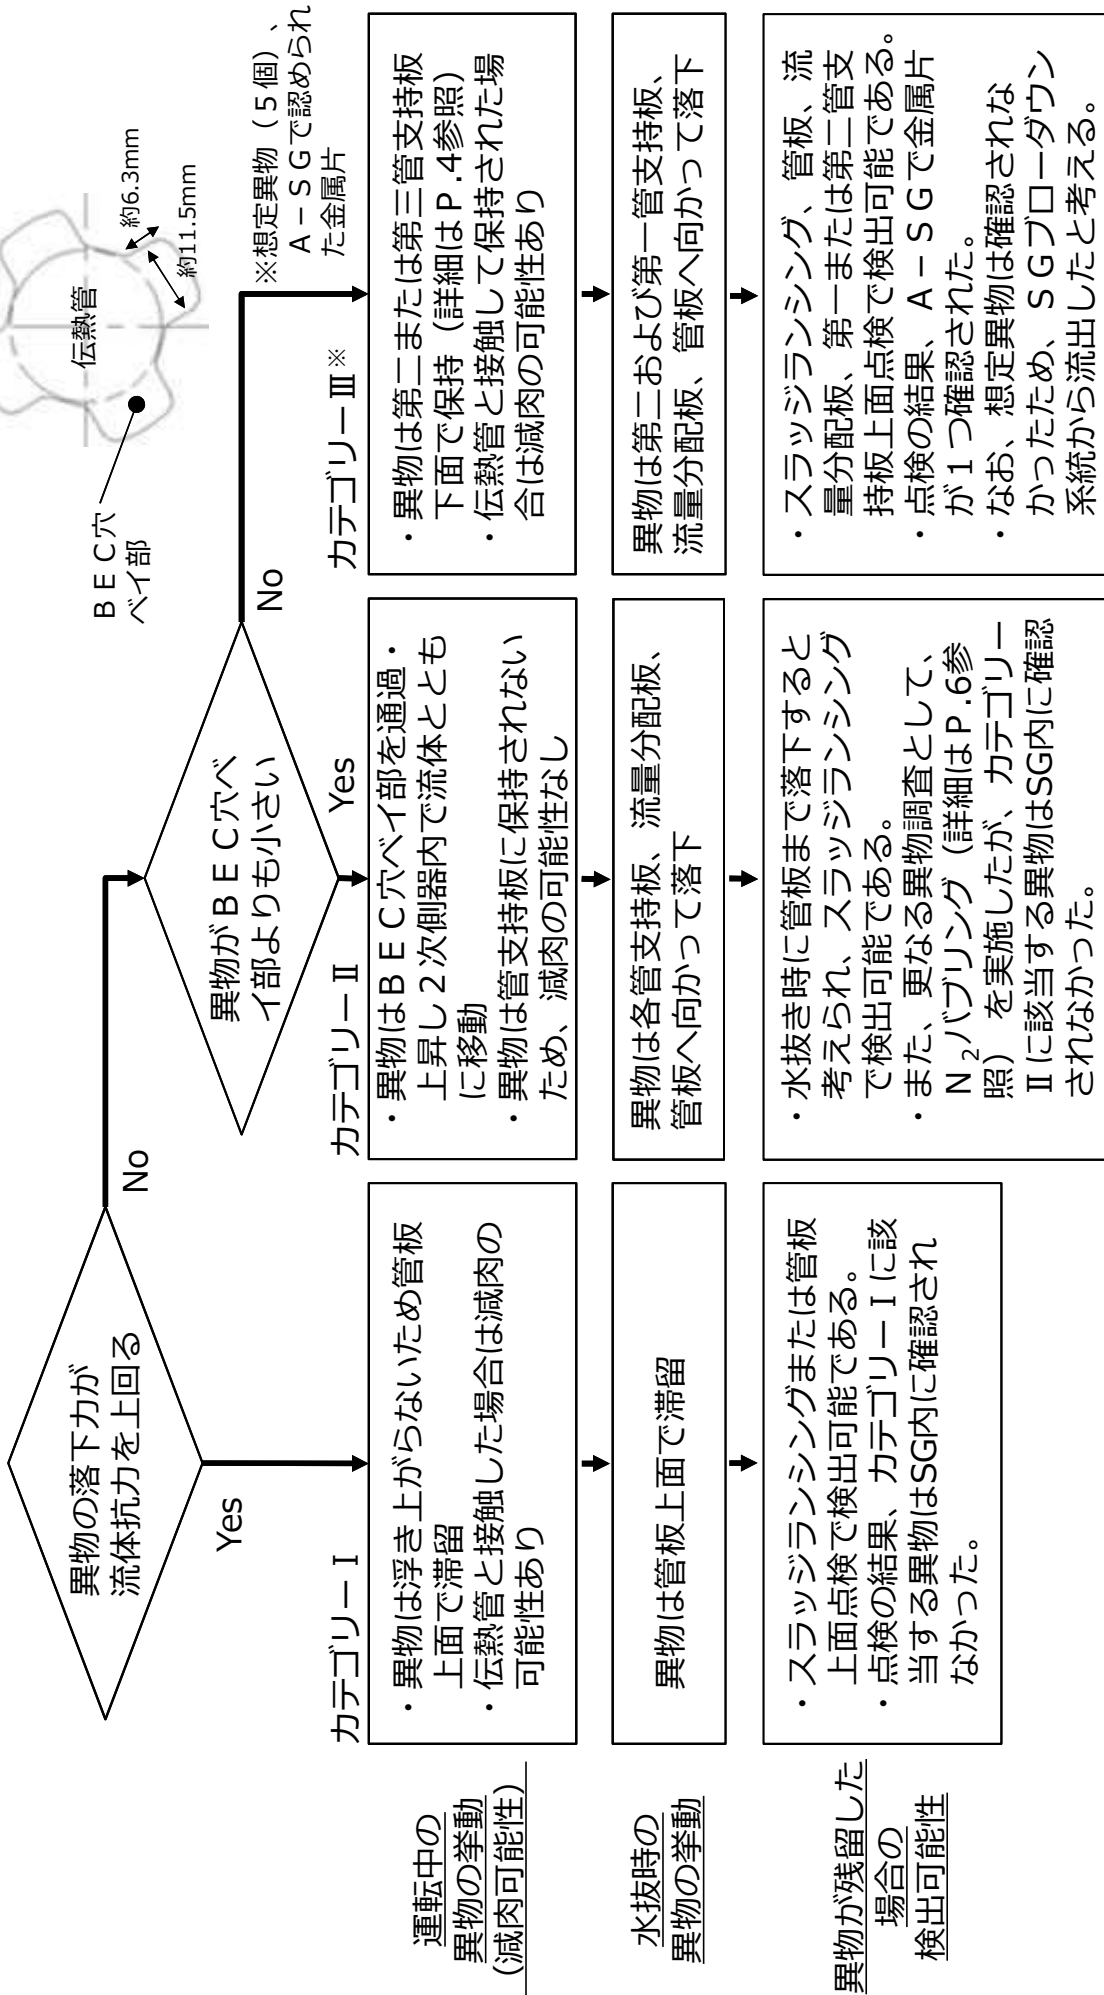
異物の器内挙動 (異物残留について) 1 / 3

○異物のSG内での挙動は、次のとおり分類される。

今回実施したSG内部視点検、スラッジランシング、N₂バブリングにより、異物は確認されなかったことから、**異物はSG内に残留していないと考える。**

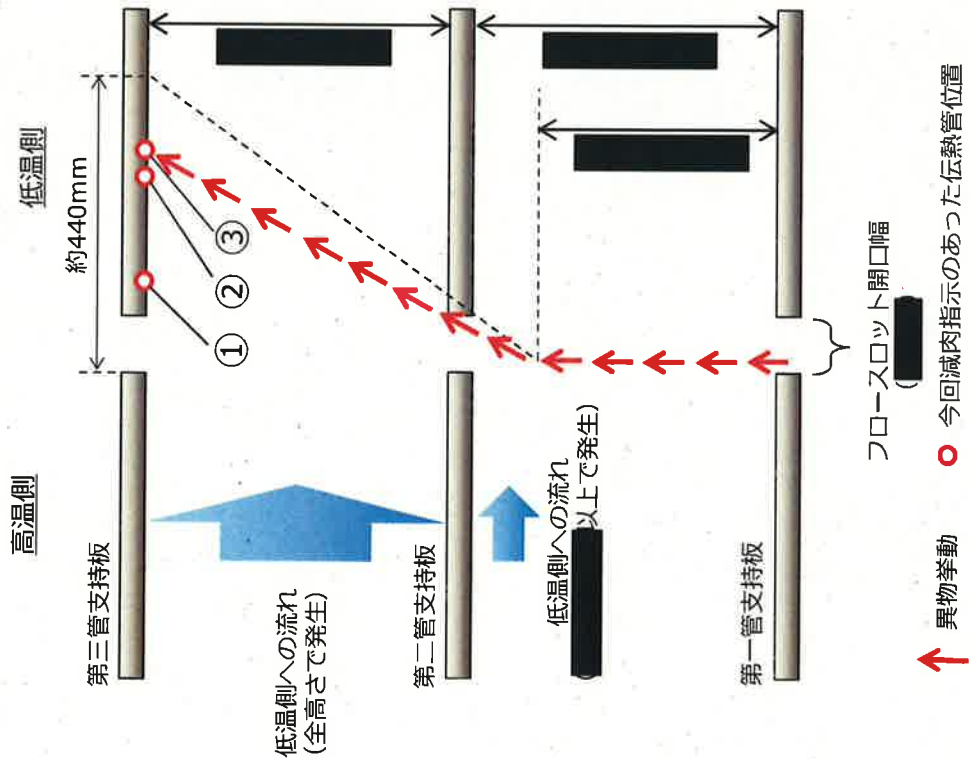
異物の器内挙動 (異物残留について) 2 / 3

○前ページのフローでカテゴリⅢに分類される異物が第二または第三管支持板下面で保持されることを確認するため、今回、第三管支持板下面に到達した推定異物を代表に、第一管支持板を通過してから第三管支持板に至るまでの水平方向の移動量を算出し、フロースロットの開口径と比較した。

推定異物の水平方向移動量算出結果

対象伝熱管	減肉位置	移動量 (mm)
① A-SG (X85, Y2)	第三管支持板	441
② B-SG (X92, Y8)	第三管支持板	439
③ C-SG (X52, Y9)	第三管支持板	441

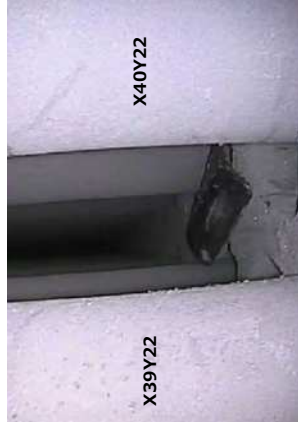
【確認された金属片】

○ A - S G で確認された金属片と減肉の原因となった想定異物の挙動について考察を行った。

金属片は想定異物に比べ、落下力は想定異物の約4倍、流体抗力は想定異物の約2倍となる。金属片は想定異物よりも相対的に浮き上がりにくいことから、より多く横方向に流されるため、低温側管群中央部に移動したものと考える。
