福島第一原子力発電所6号機残留熱除去ポンプ(B)圧力抑制室吸込弁駆動部
シャフト折損に関する発電用原子炉施設故障等報告書の提出について

発電用原子炉施設故障等報告書

福島第一原子力発電所6号機
残留熱除去ポンプ(B)圧力抑制室
吸込弁駆動部シャフト折損について

令和2年 2月

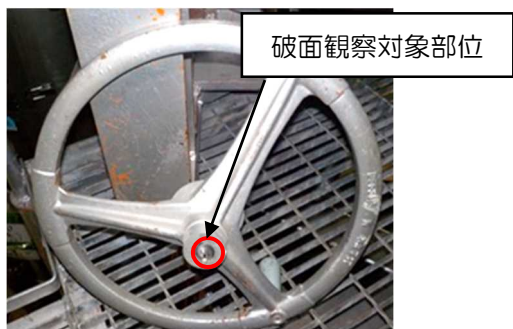
手動操作ハンドル

シャフト部の外観確認の結果、シャフト部表面に破断面につながる外傷はなかったことから、機械的損傷による強度低下はない。

折損したシャフトと破断面の外観確認の結果、金属表面に変色等はなく、腐食はなかった。

シャフト部の破面観察の結果、疲労破面に特有な模様は確認されなかったことから、疲労亀裂はない。

シャフト部の破面観察の結果、せん断応力や引き裂きの応力が作用した場合に見られる伸長ディンプルが確認され、応力の作用方向とシャフト部のねじり方向が一致しているため、ねじり荷重によるせん断応力が作用したことが確認された。
