伊方発電所第3号機 原子炉容器上部炉心構造物吊り上げ時の制御棒クラスタ  
引き上がりに関する発電用原子炉施設故障等報告書の提出について

| 件名 | 伊方発電所第3号機 原子炉容器上部炉心構造物吊り上げ時の制御棒クラスタ引き上がりについて |

伊方発電所第3号機  
原子炉容器上部炉心構造物吊り上げ時の  
制御棒クラスタ引き上がりについて

2020年2月  
四国電力株式会社

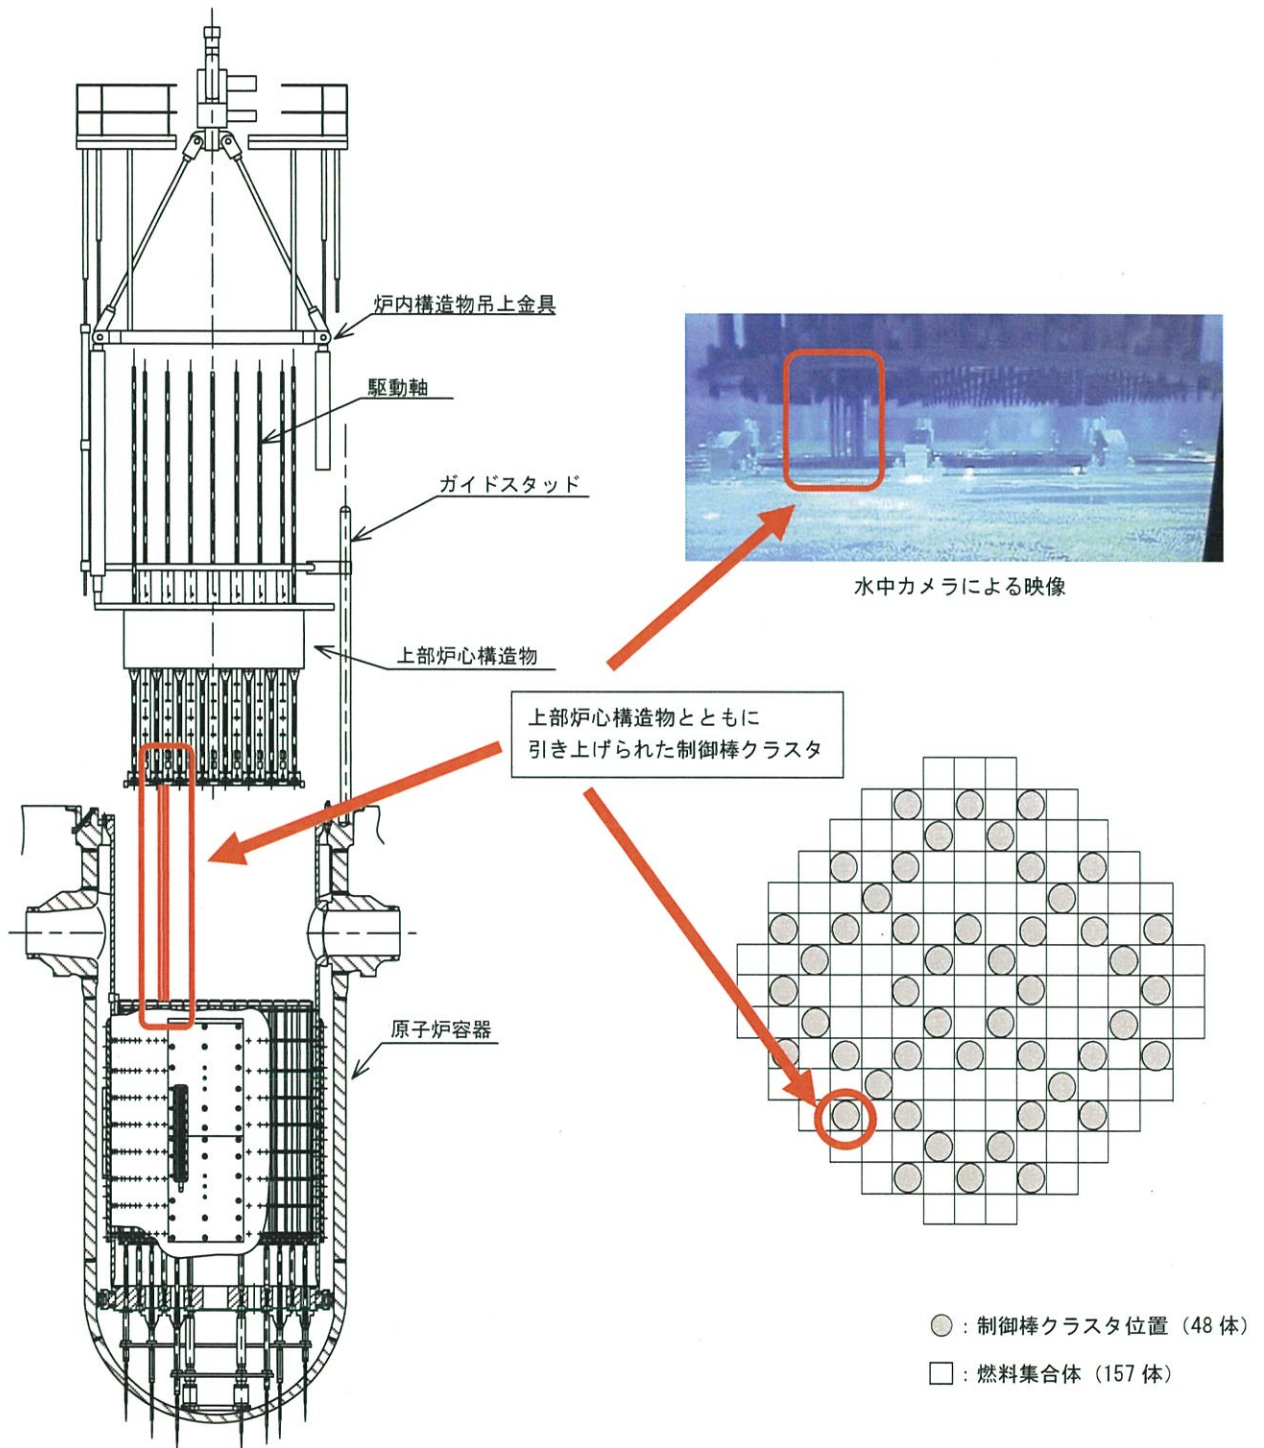
図－ 1 事象概要図

| 事象の状況 | <p>1. 事象発生の状況</p> <p>伊方発電所第3号機（定格電気出力89万キロワット）は第15回定期検査（2019年12月26日解列）中、燃料取出作業のため、原子炉容器上蓋を開放し、制御棒クラスタと駆動軸との切り離し作業<sup>*1</sup>を行った後、原子炉容器の上部炉心構造物を吊り上げていたところ、2020年1月12日13時20分、制御棒クラスタ1体が上部炉心構造物とともに引き上げられていることを確認した。</p> <p>その後、上部炉心構造物を吊り下ろして当該制御棒クラスタと駆動軸が結合されていないことを確認した後、再度上部炉心構造物を吊り上げ、当該制御棒クラスタが引き上がらないことを確認し、2020年1月13日10時34分、上部炉心構造物の取り外しを完了した。</p> <p>本事象は、引抜き操作を行っていない制御棒が管理位置から移動したこと、その際、炉心に燃料体が装荷された状況であったことから、2020年1月15日9時00分に実用発電用原子炉の設置、運転等に関する規則第134条に該当すると判断した。</p> <p>なお、本事象による外部への放射能の影響はなかった。</p> <p>※1 燃料取替クレーンを使用し、制御棒クラスタ（48体）と駆動軸（48本）を専用の取り外し工具（1個）を用いて切り離しを行う作業。</p> <p>2. 事象の時系列</p> <p>2019年12月25日（水）<br/>20時20分 発電機負荷降下開始</p> <p>2019年12月26日（木）<br/>0時20分 発電機解列<br/>0時53分 タービントリップ（タービン保安装置検査のため）<br/>1時01分 原子炉運転モード2達成<br/>2時22分 原子炉停止（全制御バンク制御棒挿入完了）<br/>原子炉運転モード3達成<br/>2時31分 原子炉運転モード5までのRCS濃縮開始<br/>4時44分 原子炉運転モード5までのRCS濃縮完了<br/>7時14分 全制御バンク制御棒5ステップ引抜（RCS冷却準備のため）<br/>11時48分 原子炉運転モード4達成<br/>21時00分 原子炉運転モード5達成</p> <p>2019年12月27日（金）<br/>1時25分 原子炉運転モード6までのRCS濃縮開始<br/>9時45分 原子炉運転モード6までのRCS濃縮完了<br/>10時31分 全制御バンク制御棒全挿入<br/>10時41分 全停止バンク制御棒全挿入<br/>10時46分 原子炉手動トリップ（全原子炉トリップ遮断器開放）<br/>13時43分 制御棒位置指示装置隔離実施</p> <p>2020年 1月 7日（火）<br/>15時58分 原子炉容器開放実施<br/>運転モード6（キャビティ低水位）達成</p> <p>2020年 1月11日（土）<br/>10時15分 原子炉容器上蓋取り外し作業開始<br/>19時42分 運転モード6（キャビティ高水位）達成<br/>20時08分 原子炉容器上蓋取り外し作業完了</p> |

- 9時32分 制御棒クラスタ切り離し作業開始
- 10時59分 制御棒クラスタ切り離し作業終了
- 11時43分 上部炉心構造物吊り上げ作業開始
- 12時24分 上部炉心構造物の吊り上げに伴い、制御棒クラスタ1体が引き上がっている恐れがあることを確認したため、吊り上げ作業を中断
- 13時20分 制御棒クラスタ1体が引き上がっていることを現場で保修員が確認
- 17時32分 上部炉心構造物吊り下ろし作業開始
- 18時41分 上部炉心構造物吊り下ろし作業終了
- 21時20分 制御棒クラスタと駆動軸の結合状況調査作業開始
- 21時50分 制御棒クラスタと駆動軸の結合状況調査作業終了

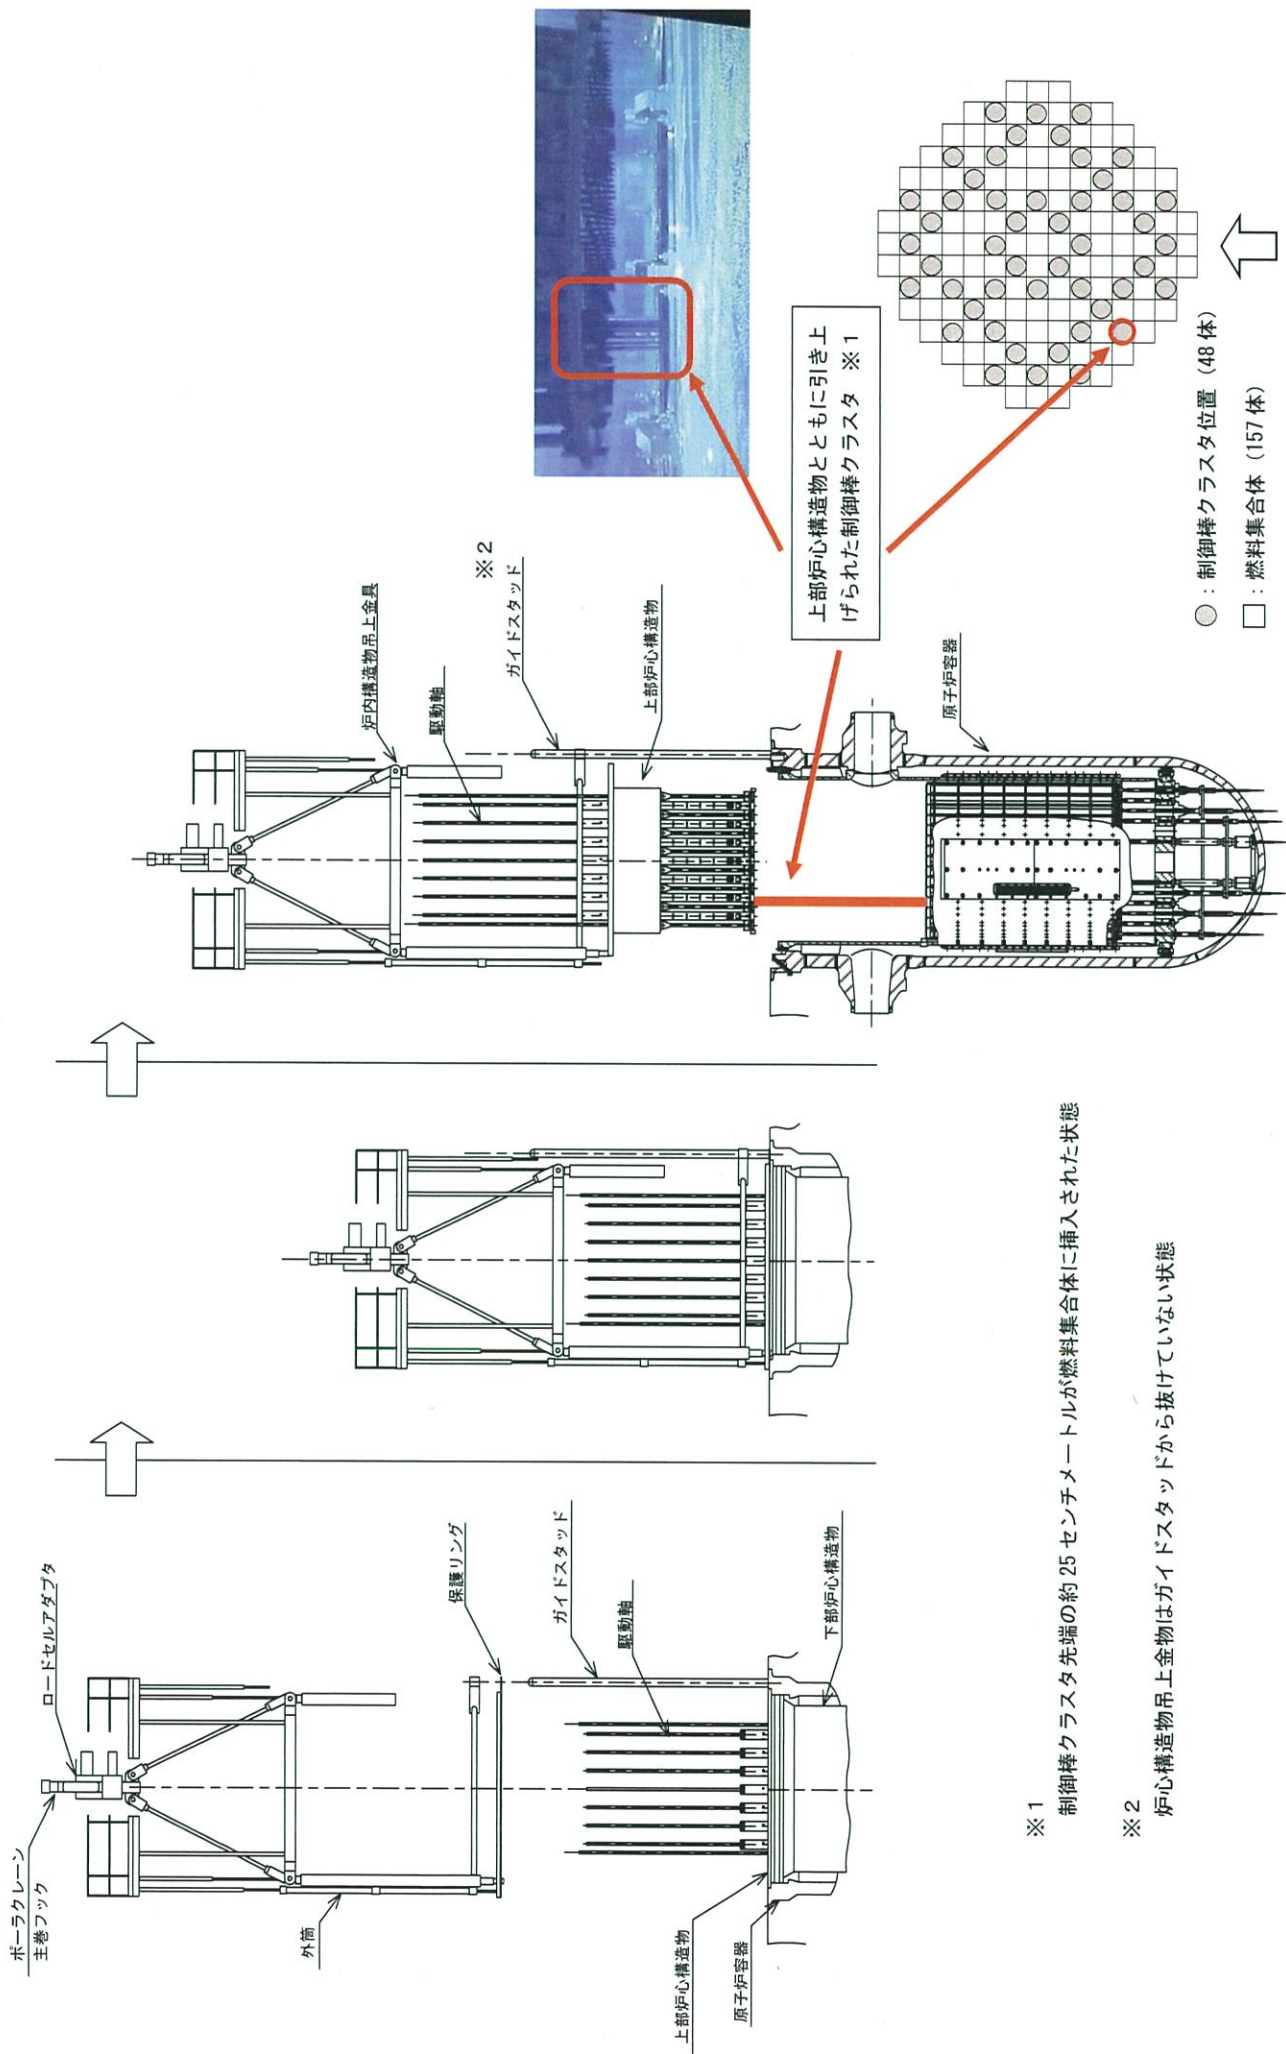
図-3 上部炉心構造物吊り上げ

※1 制御棒クラスタ先端の約25センチメートルが燃料集合体に挿入された状態  
 ※2 炉心構造物吊上金物はガイドスタッドから抜けていない状態

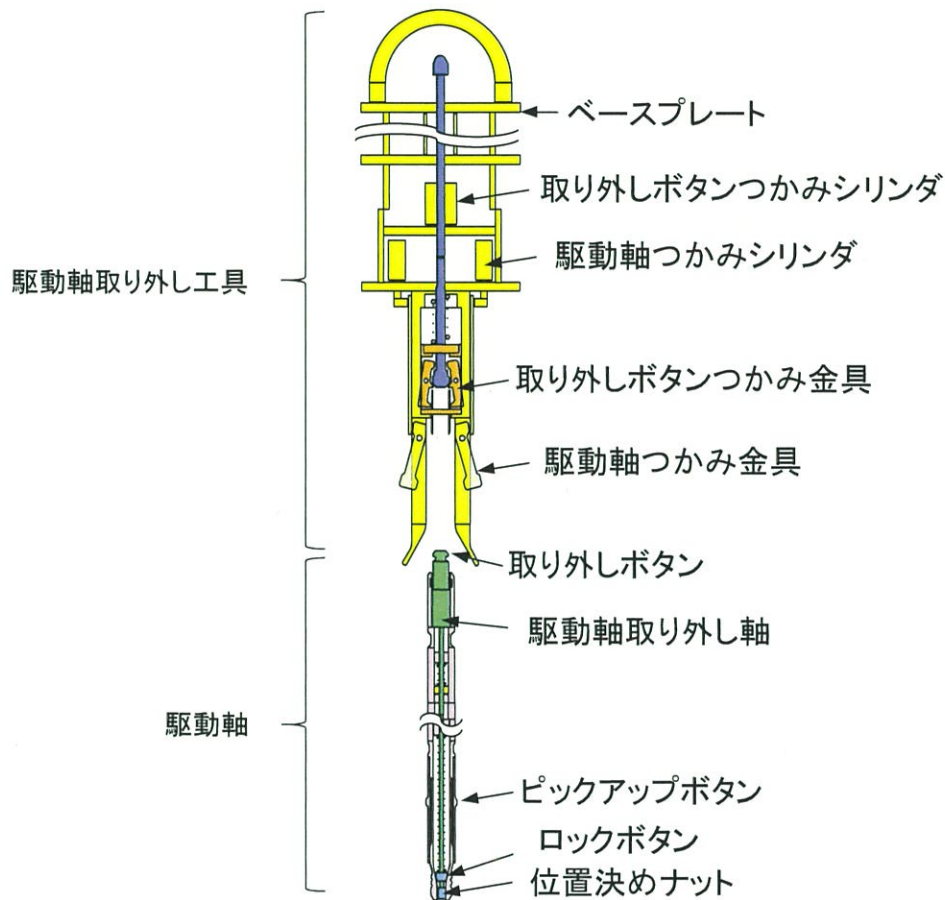
図－ 1 駆動軸取り外し工具

| 事象 | 原因 | 調査項目 | 調査結果 | 評価 | 添付 |
|---|---|---|--|---|---|
| 上部炉心構造物吊り上げ時の制御棒クラスト引き上がり | 制御棒クラストと駆動軸の結合 | 駆動軸取り外し工具の動作確認 | <ul style="list-style-type: none"> <li>駆動軸取り外し工具の外観確認を実施し、傷、変形、付着物が無いことを確認した。</li> <li>駆動軸取り外し工具の動作確認を実施し、取り外し時の引上げ・押し下げ動作に異常無く、正常に動作することを確認した。</li> </ul> | × | 8-2 |

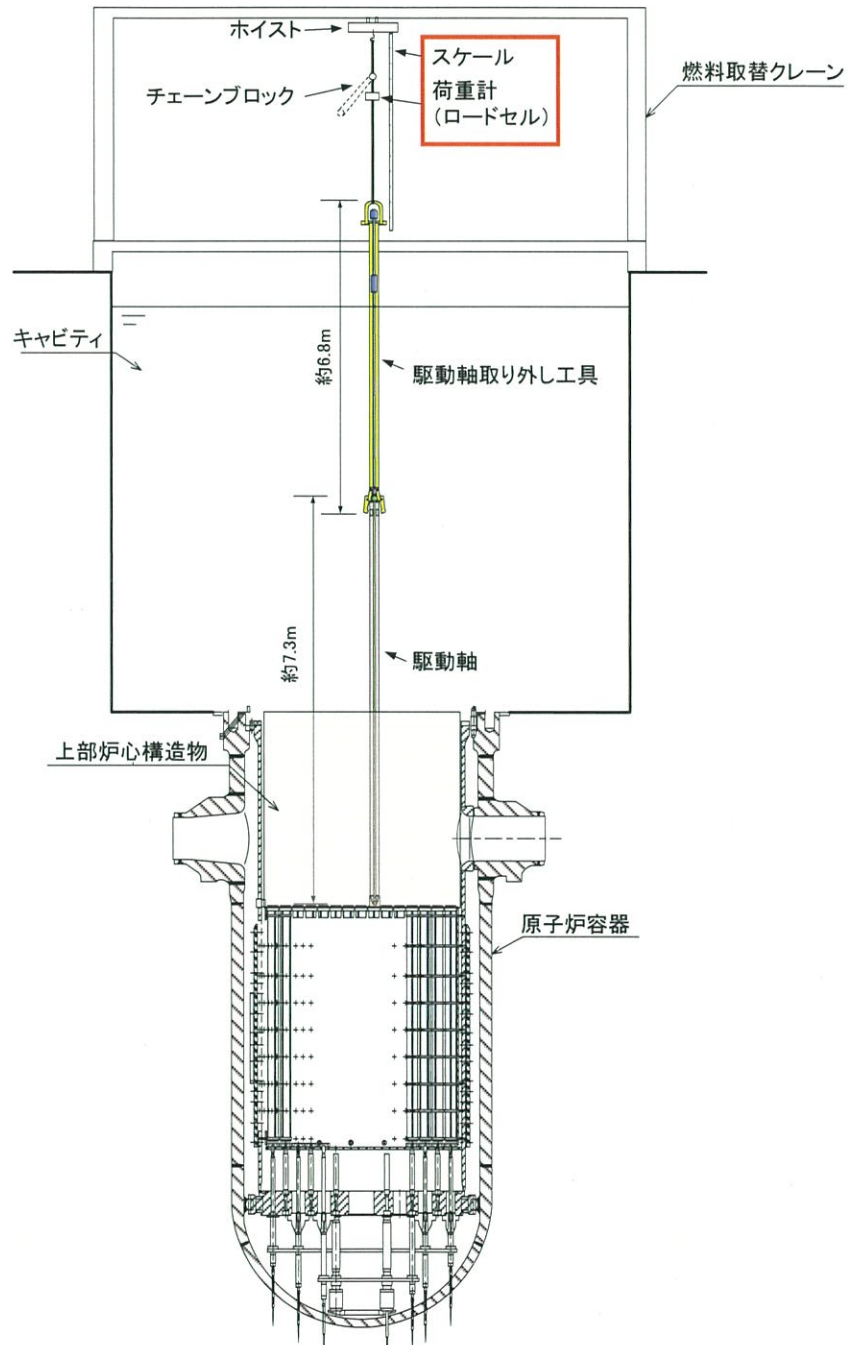
図－ 1 荷重計およびスケール

- ・使用された荷重計（ロードセル）について、作業記録により、使用前点検で荷重計表示が出ていることおよび遠隔表示機の表示値が本体表示値と同じであることを確認するとともに外観確認により有意な損傷等がないことを確認した。また、今回の調査にて、ウェイトを用いた動作確認により表示値に異常がないことを確認した。
- ・使用されたスケールについて、外観確認により有意な損傷等がないことを確認した。

| 調査項目 | 調査結果 |
|---|---|
| 使用前点検 | <ul style="list-style-type: none"><li>・荷重計（ロードセル）表示が出ていること、遠隔表示機の表示値が本体表示値と同じであることを確認した。</li><li>・外観確認により有意な損傷等がないことを確認した。</li></ul> |

スケールについて、外観確認により有意な損傷等がないことおよび J I S 1 級であることを確認した。

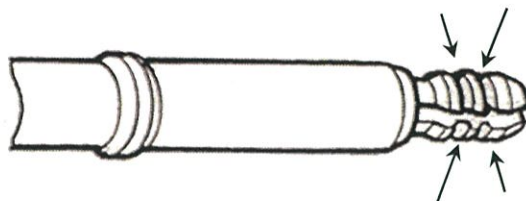
図-2 駆動軸の接手部

駆動軸（M-4、M-12、J-7）について、外観確認を実施する。また、それらの駆動軸について、駆動軸取り外し軸の押し下げ位置で、接手周りの寸法を計測する。
