JMTR（材料試験炉）二次冷却系統の冷却塔倒壊について

原子力施設故障等報告書

令和2年2月27日

国立研究開発法人日本原子力研究開発機構

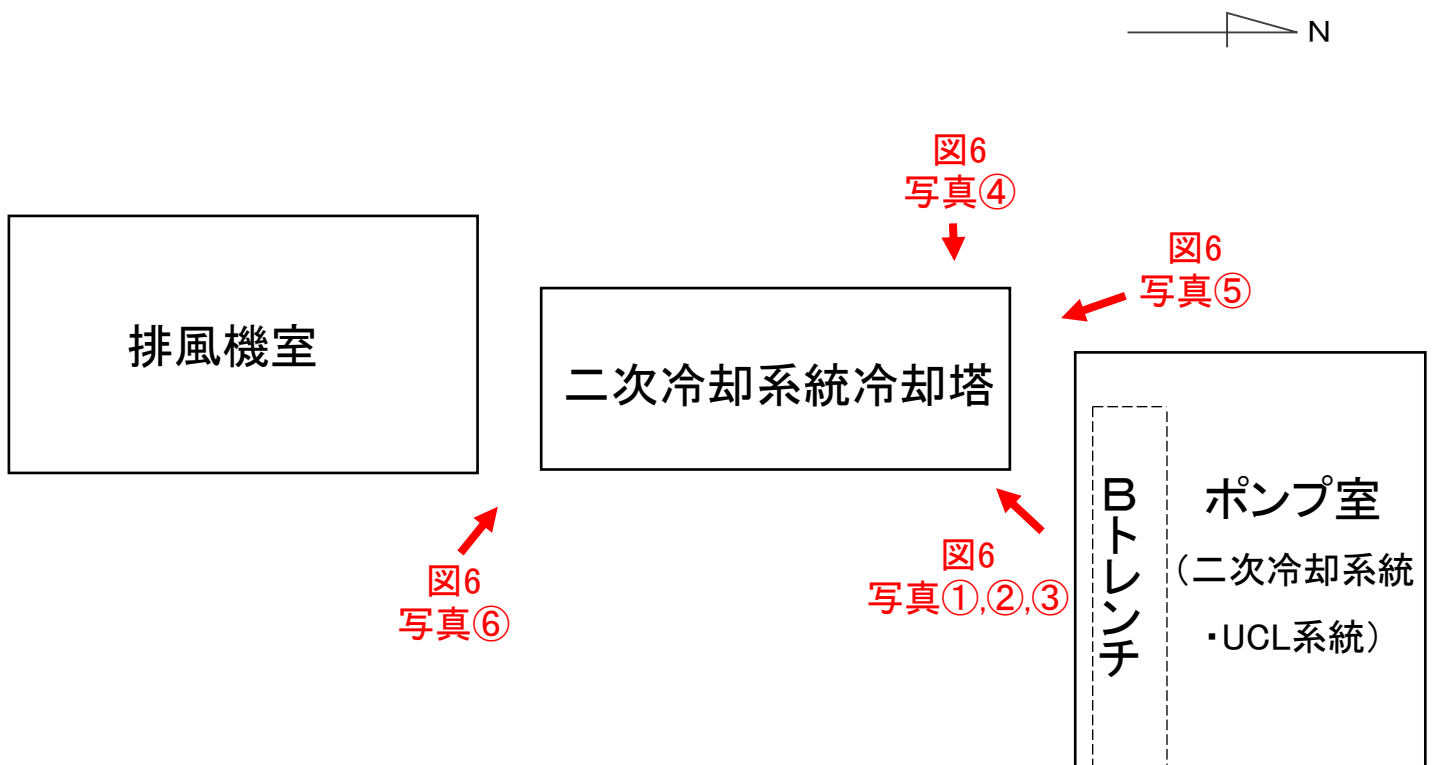
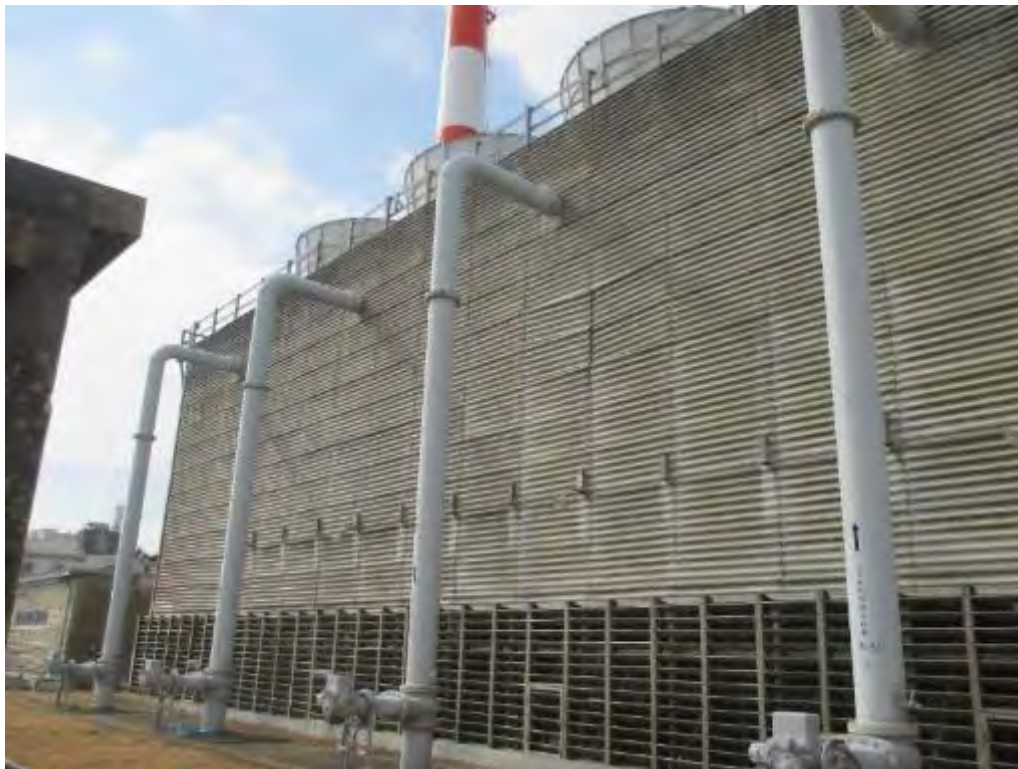
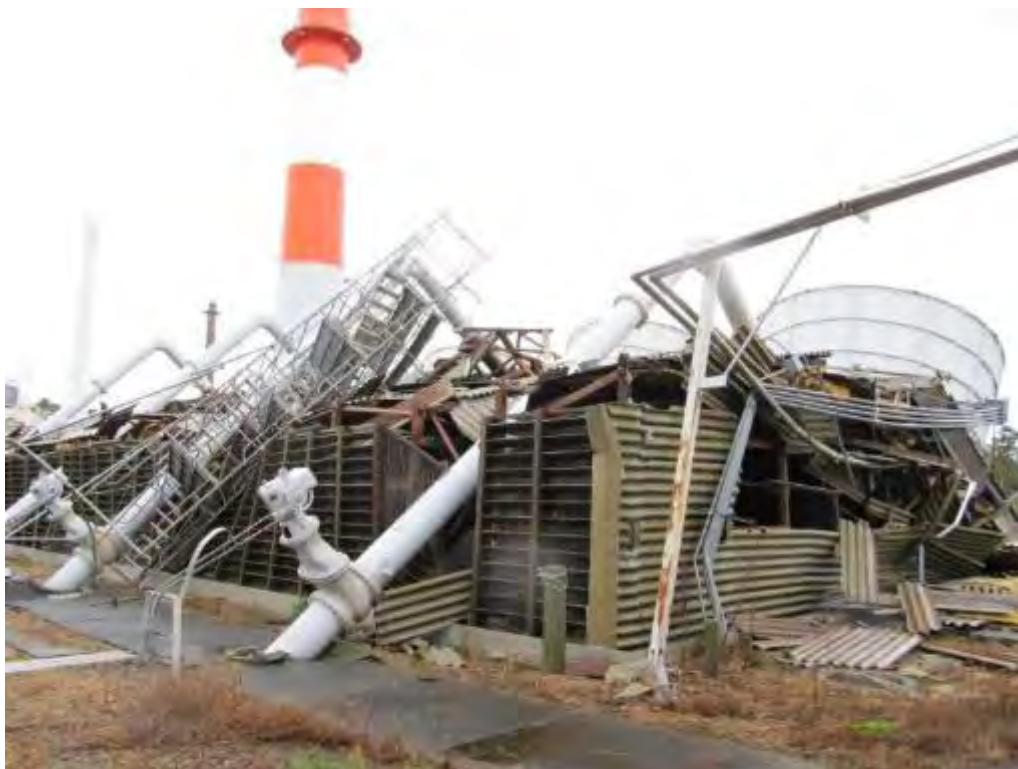
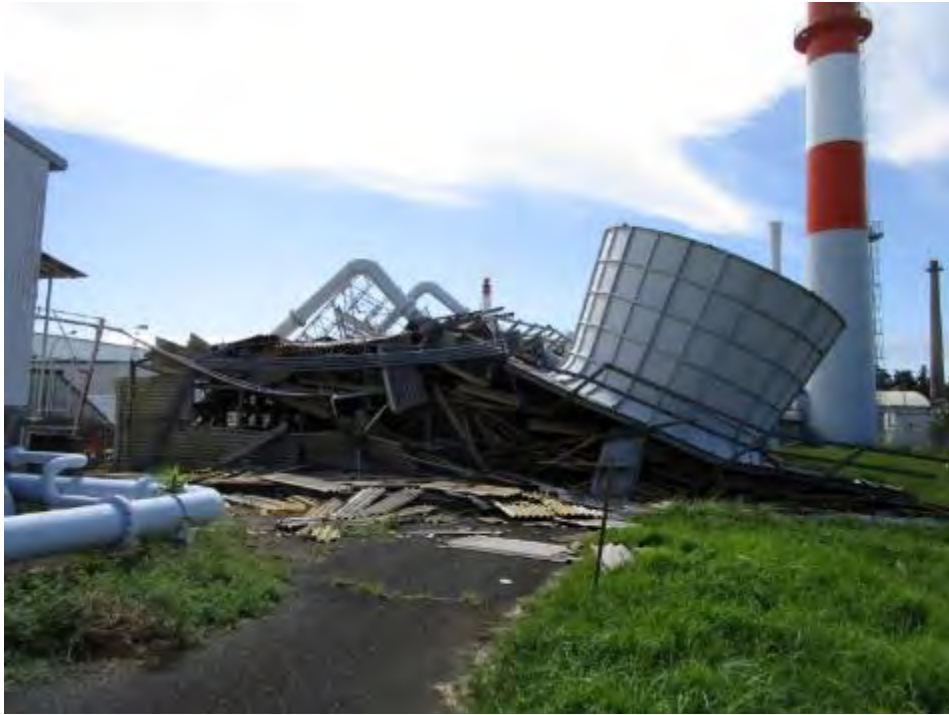
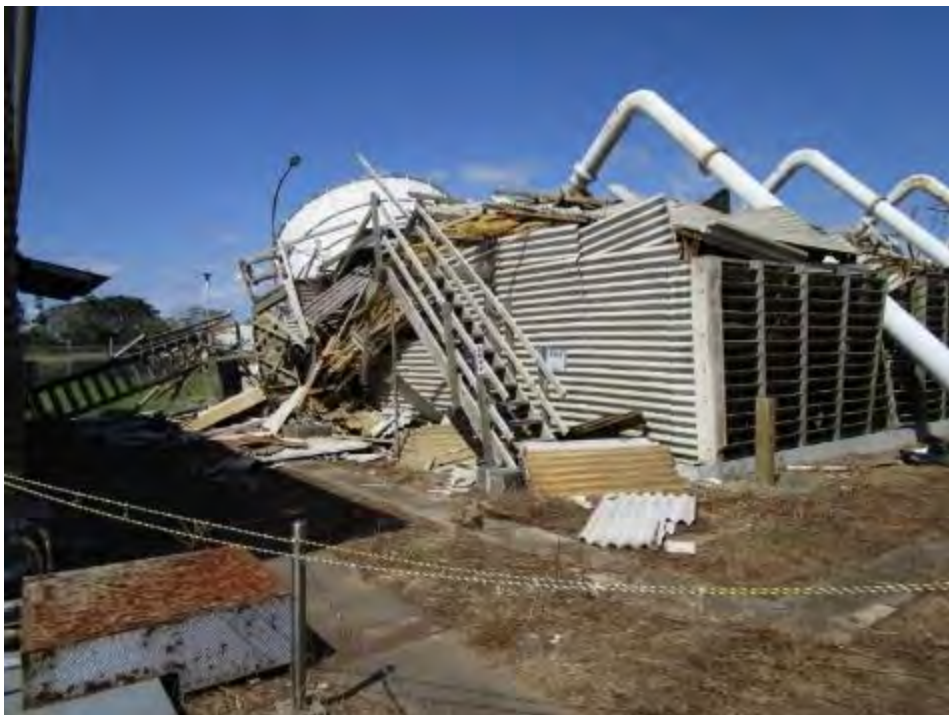
令和元年(2019年)9月9日(月)7時40分頃、請負作業員3名が交替勤務の引継ぎ前の安全確認のためJMTR施設のパトロール中に、冷却塔の倒壊を確認した(図6参照)。なお、同日6時頃に行ったタンクヤードの現場確認時には冷却塔が倒壊していないことを目視で確認していたことから、冷却塔の倒壊時刻は、6時頃から7時40分頃までの間と推定される。冷却塔は、東側から西側に向けて倒壊し、冷却塔に接続している4本の二次冷却系配管は、冷却塔と共に倒れて、立ち上がり部で4本とも破損が生じていることが確認された(図7参照)。倒壊に伴う負傷者の発生はなかった。倒壊した冷却塔の周辺について、放射線管理第2課員による線量当量率測定を実施した結果、全てバックグラウンド値であり、線量当量率に異常は認められなかった(図8参照)。また、ポンプ室(二次冷却系統・UCL(Utility Cooling Loop)系統)地下部(Bトレンチ内、非管理区域)にある二次冷却系配管のフランジ部からの水の漏えいを確認した(図9参照)。その時点で漏えい量は30~40L程度で、漏えい率は約150mL/分であった。漏えい水についてサンプリングを行い、放射線管理第2課員によるゲルマニウム半導体検出器を用いた測定を実施した結果、検出されたのは天然放射性核種のみであり、異常は認められなかった(図10参照)。なお、二次冷却系統にはろ過水を使用し、防食剤を添加して水質管理している。漏えいを停止させるため、「6. 今回の事象に対する対応措置」に示すとおり二次冷却系配管の水抜きを行い、水位を下げた。漏えいが停止するまでのフランジ部からの漏えい量は80~90L程度であった。なお、事象発生時、ポンプ室(二次冷却系統・UCL系統)に設置されている二次冷却系統の循環ポンプ4台及び補助ポンプ2台は全て停止していた。また、ポンプ室(二次冷却系統・UCL系統)に設置されているUCL系統の循環ポンプ3台のうち1台及び揚水ポンプ3台のうち2台によるUCL系統の運転を行っていた。事象発生後においてもこれらのポンプに異常はなく、冷却塔倒壊によるUCL系統の運転への影響はなかった。

図6 二次冷却系統冷却塔の倒壊前と倒壊後の状況 (1/4)

写真① 倒壊前（平成30年2月16日撮影）

写真② 倒壊後（令和元年9月9日撮影）

写真③ 倒壊後 東側（令和元年9月9日撮影）

写真④ 倒壊後 西側（令和元年9月12日撮影）

写真⑤ 倒壊後 北側（令和元年9月12日撮影）

写真⑥ 倒壊後 南側（令和元年9月12日撮影）

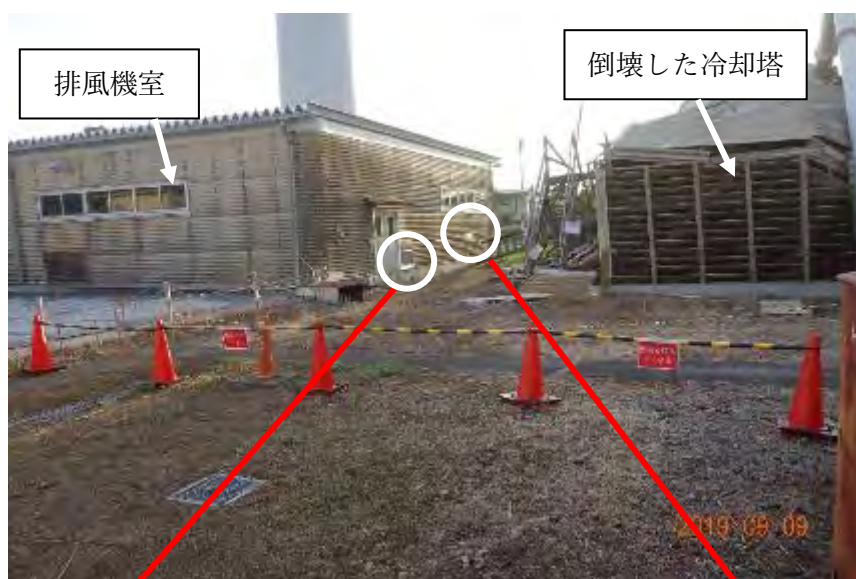
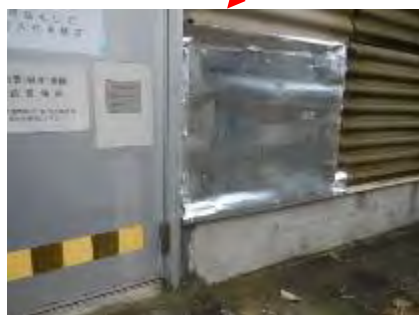
一方、倒壊した冷却塔の部材の接触等により、隣接する排風機室のスレート外壁(2箇所)の破損が生じていることを確認した(図11参照)。排風機室(第2種管理区域)の破損箇所について放射線管理第2課員による線量当量率測定及び表面密度測定を実施した。その結果、線量当量率は全てバックグラウンド値であること及び表面密度測定結果は検出下限値未満であり、異常は認められなかった(図12及び図13参照)。なお、排風機室は、JMTRの排気設備のうち、排風機、排気ダクト等の機器を収納している鋼管造スレート外壁、地上1階(一部地下1階)の建家であり、事象発生時、通常排気設備4台のうち2台、照射実験用排気設備2台のうち1台及び非常用排気設備2台のうち1台の排風機による排気設備の運転を行っていた。事象発生後においても排風機室内の排風機、排気ダクト等の機器に異常はなく、冷却塔倒壊による排気設備の運転への影響はなかった。

写真② 補修後（令和元年 9 月 9 日撮影）

写真③ 補修後(1)（令和元年 9 月 9 日撮影）

排風機室のスレート外壁（2 箇所）の破損については、溶融亜鉛メッキ鋼板、シリコンコーキング及びアルミテープで応急措置を実施した。

コーキング及びアルミテープで応急措置を実施した（図 11 参照）。

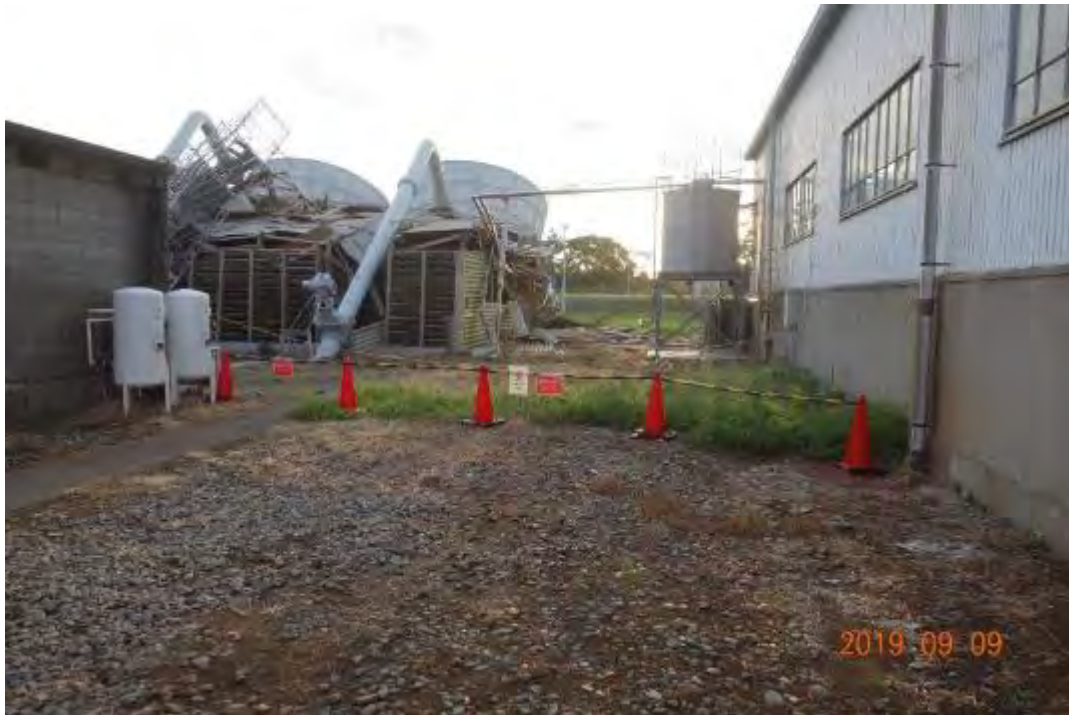
図 15 立入禁止措置の状況 (1/2)

写真① 冷却塔 東側（令和元年9月9日撮影）

写真② 冷却塔 西側（令和元年9月9日撮影）

誤作動、電気事故等の防止のため、冷却塔入口弁、冷却塔ファン、循環ポンプ、補助ポンプ、循環ポンプ出口弁及び補助ポンプ出口弁の電源「断」を確認するとともに、二次冷却系統の隔離の観点から熱交バイパス弁の「閉」確認及び熱交入口弁・熱交出口弁の「閉」操作を実施した。また、安全確保のため、倒壊した冷却塔周辺に立入禁止措置を講じた（図15参照）。破損が確認された配管については、外部からの異物混入防止のため、耐水シート、土嚢等を用いて養生を行った（図16参照）。漏えいが確認された二次冷却系配管フランジ部について、漏えいを停止させるため二次冷却系統に設けられたドレン弁からの水抜きを行った。漏えい水及びドレン弁からの水抜きによる排水については、Bトレンチ内の排水ピットを介して一般排水ラインによりpH値が管理値内であることを監視しながら一般排水を行った。

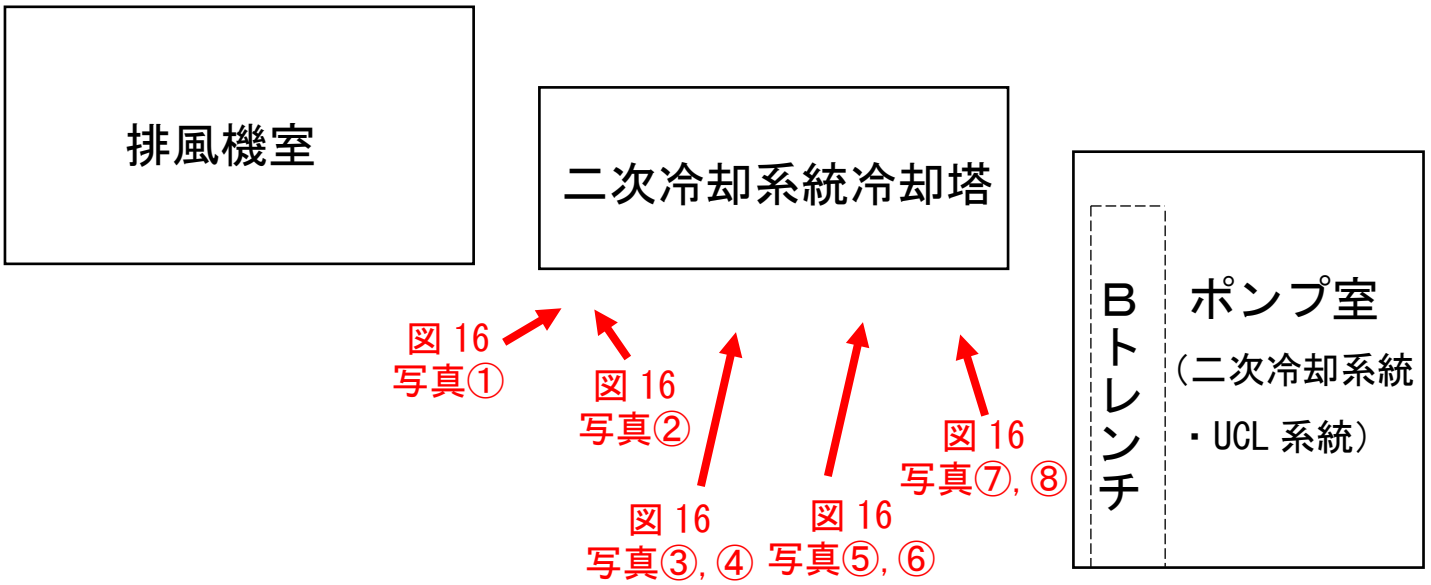
図 16 二次冷却系配管の破損箇所の養生 (1/5)

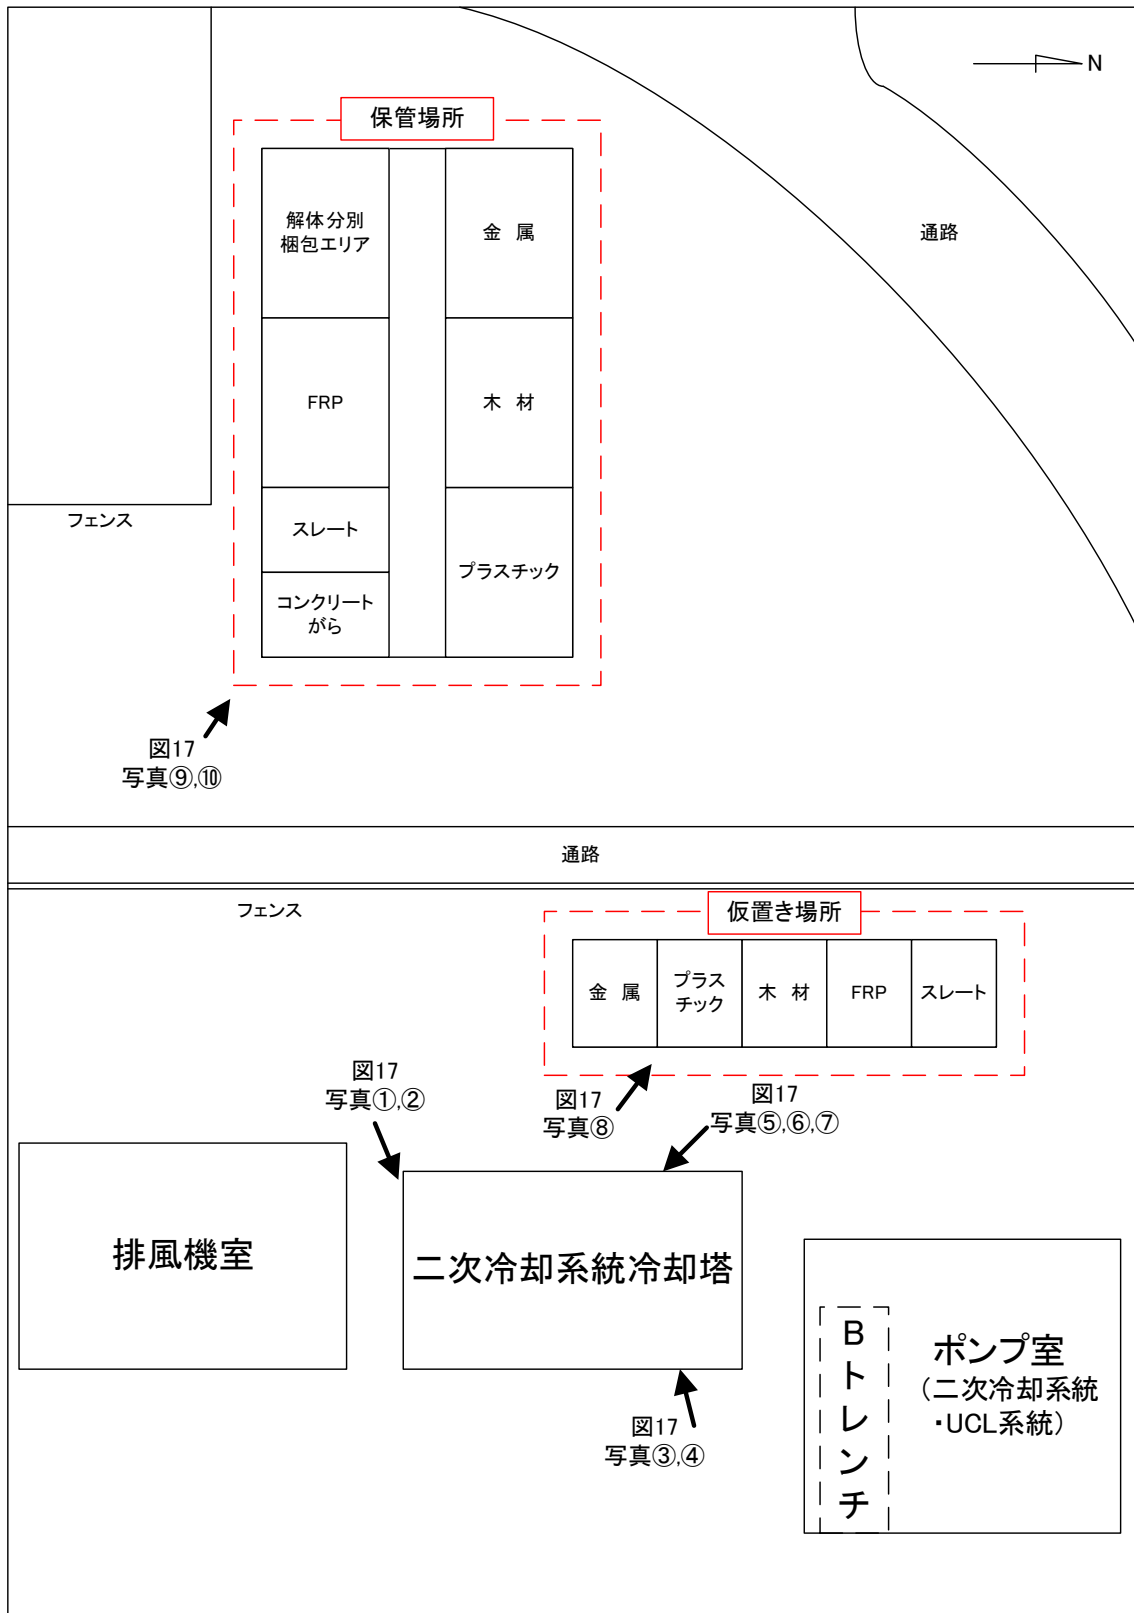
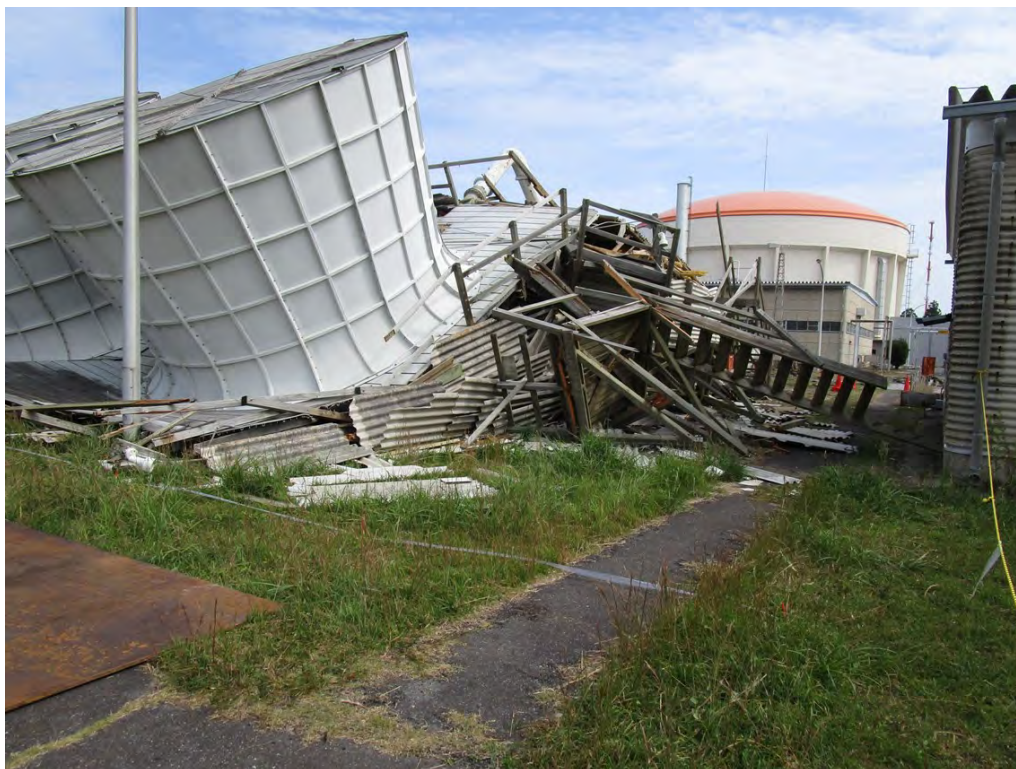
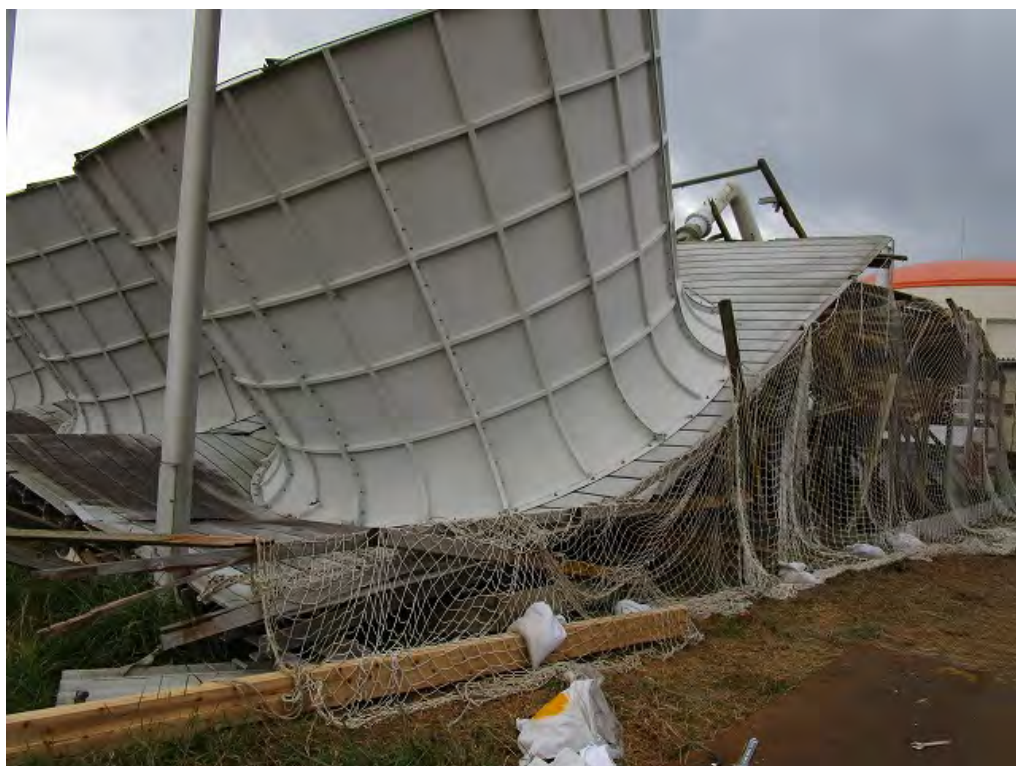
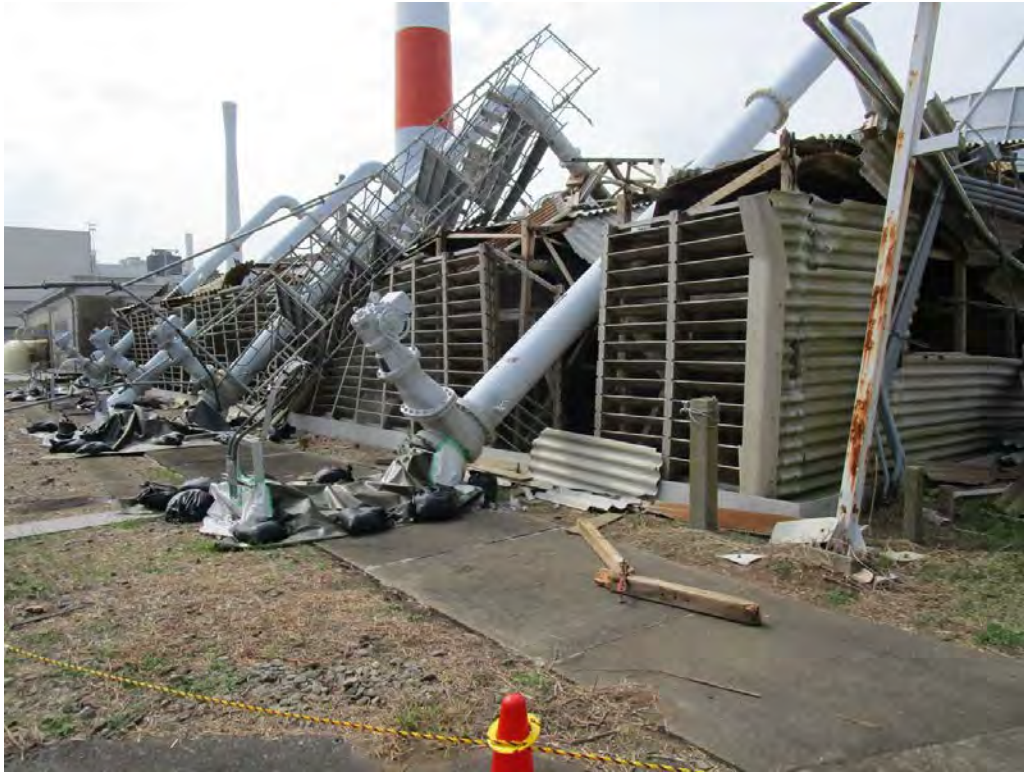
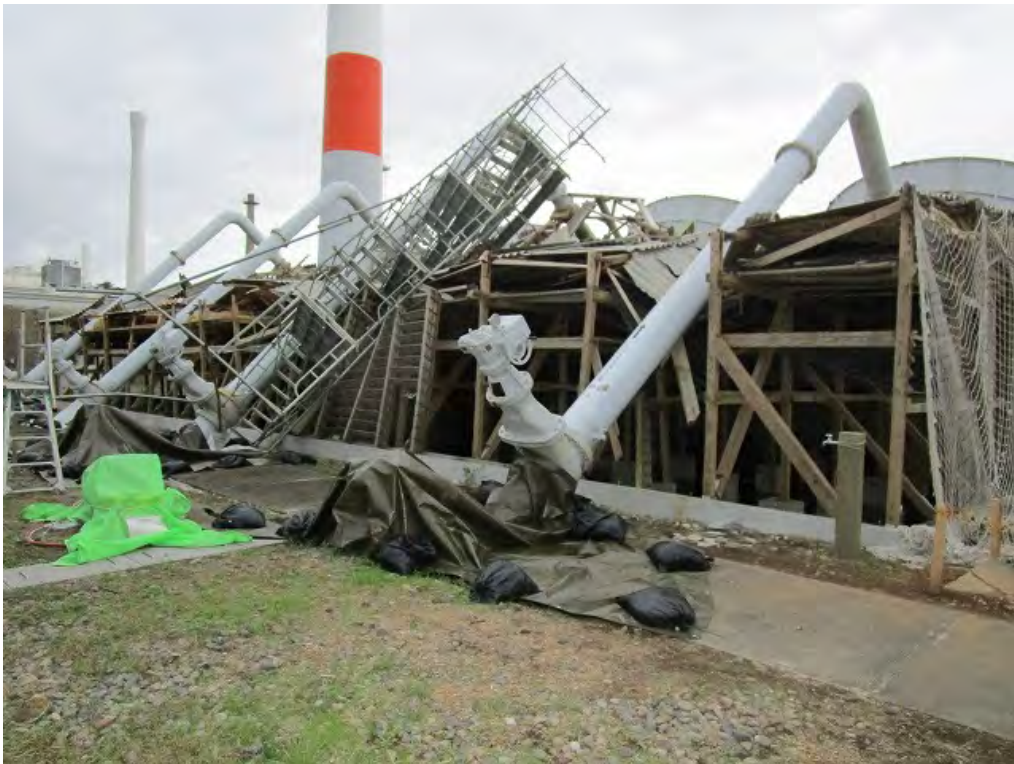
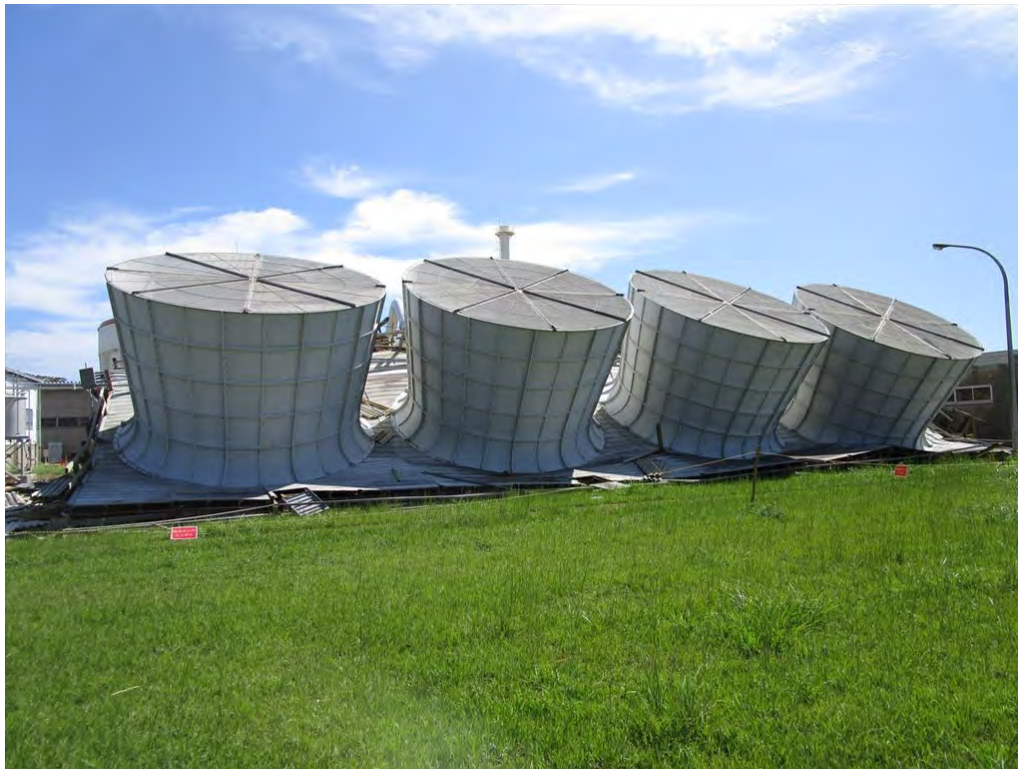
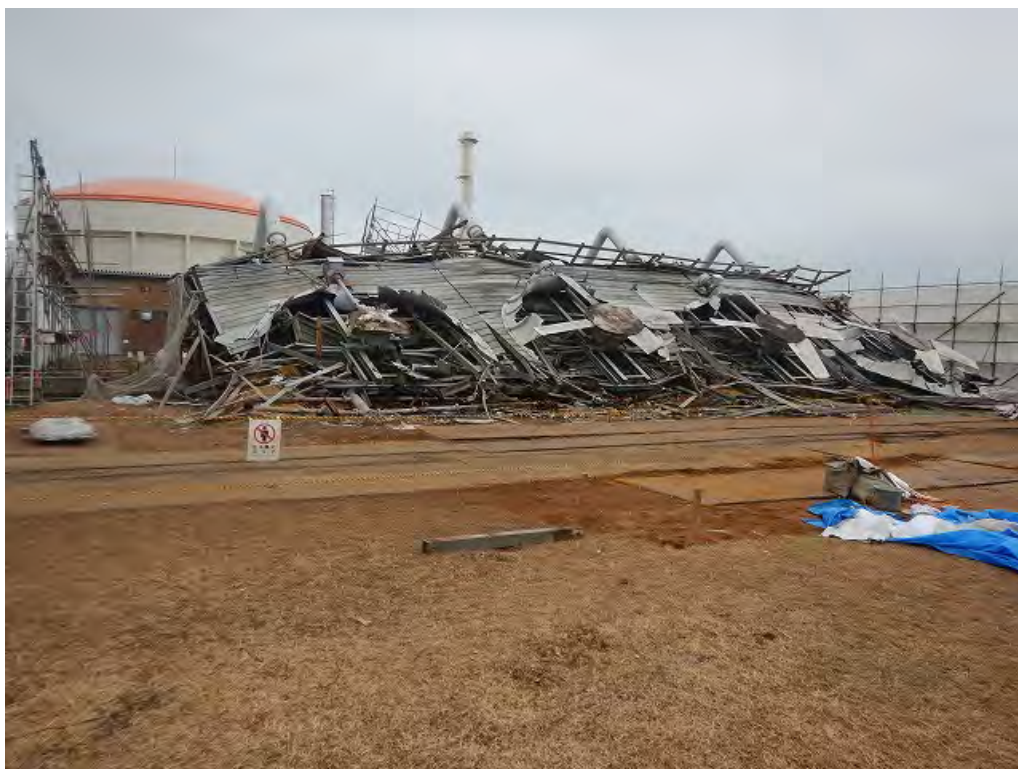
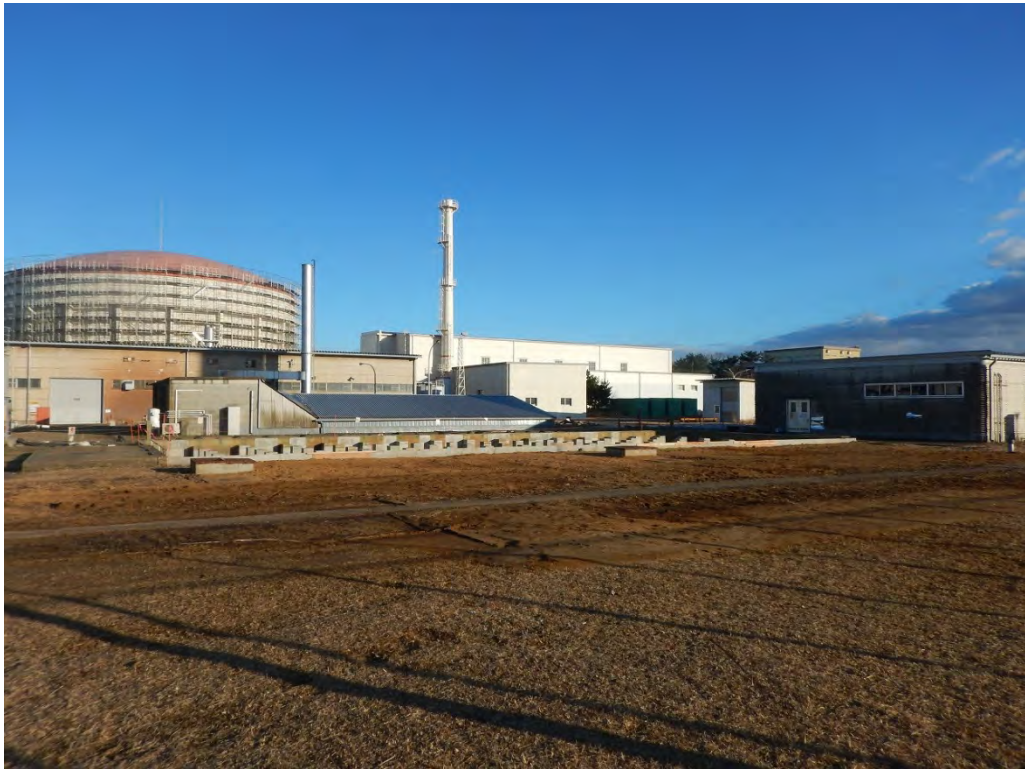
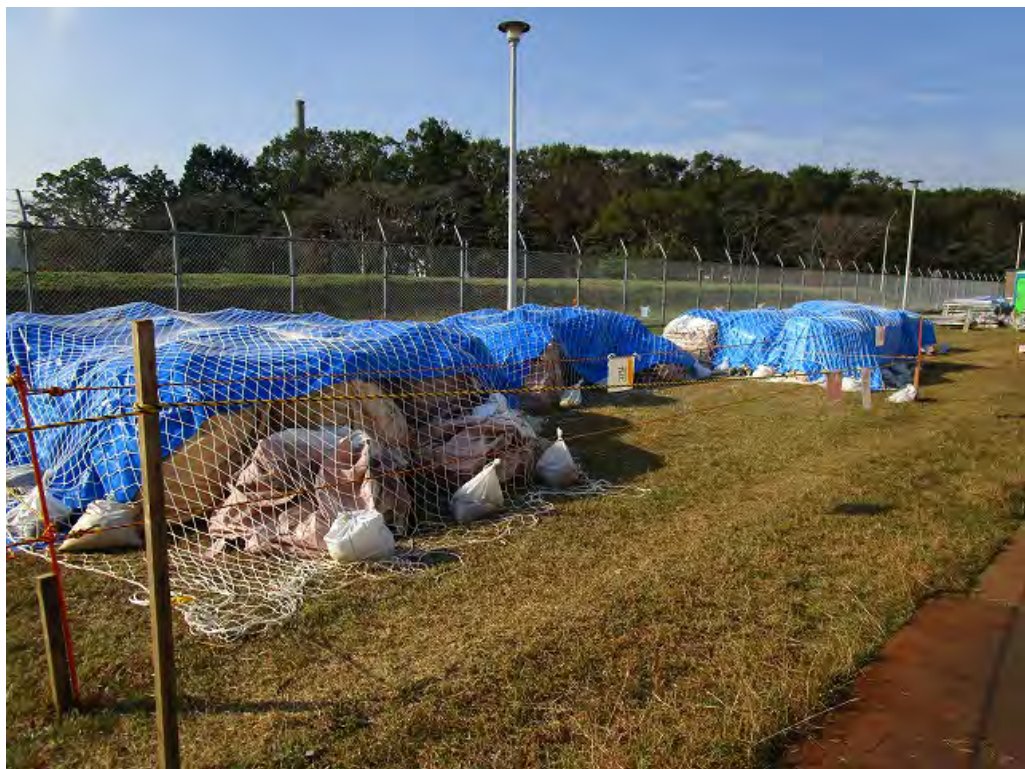
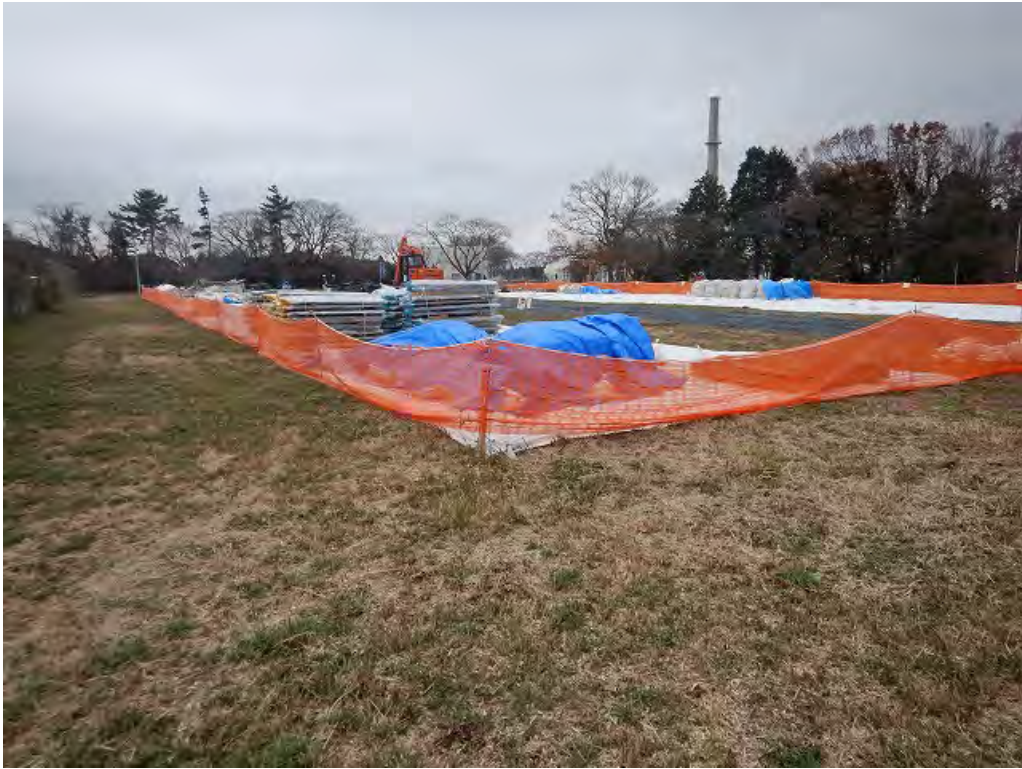
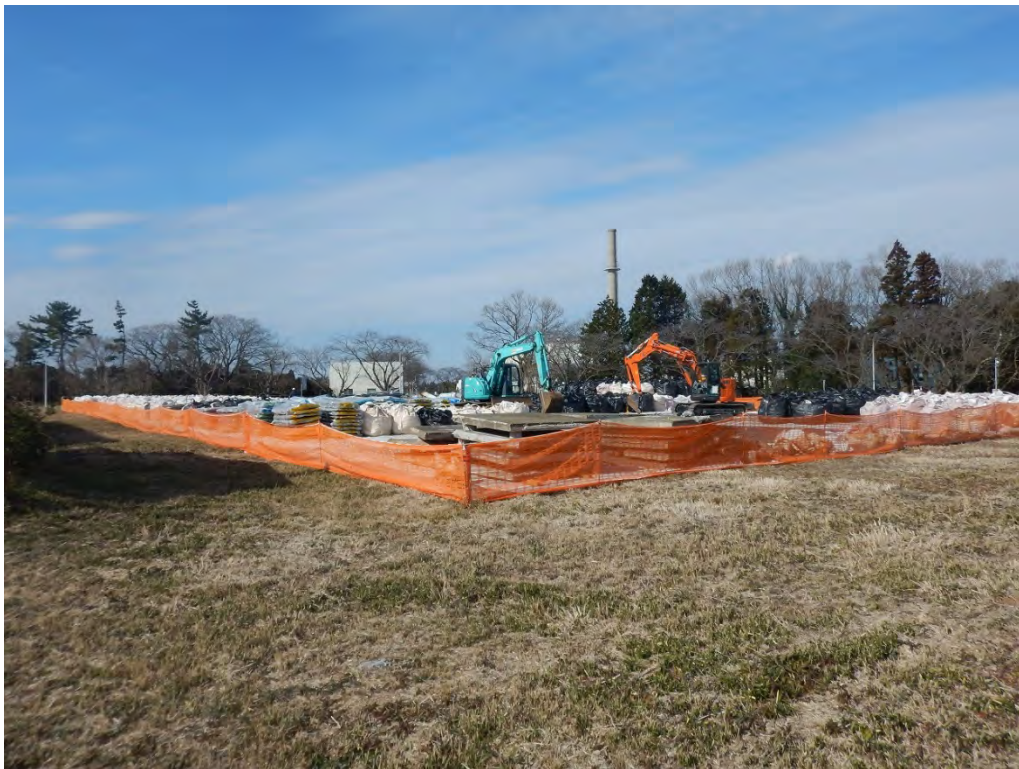
図 17 二次冷却系統冷却塔のがれき等の撤去状況 (1/6)

写真① 撤去前状況(南側) (令和元年10月7日撮影)

写真② 撤去中状況(南側) (令和元年10月24日撮影)

写真③ 撤去前状況(東側) (令和元年10月3日撮影)

写真④ 撤去中状況(東側) (令和元年10月24日撮影)

写真⑤ 撤去前状況(西側) (令和元年9月12日撮影)

写真⑥ 撤去中状況(西側) (令和元年12月11日撮影)

写真⑦ 撤去後状況(西側) (令和2年1月31日撮影)

写真⑧ がれき等の仮置き状況 (令和元年10月30日撮影)

写真⑨ がれき等の保管場所の状況（令和元年12月11日撮影）

写真⑩ がれき等の保管場所の状況（令和2年2月3日撮影）

倒壊した冷却塔による二次災害を防止し、安全な状態にするため、冷却塔のがれき等を撤去することとした。撤去作業では、①散乱物の撤去、作業場所の整備、スレート材等の撤去、②ファンスタック、モータ、二次冷却系配管等の解体・撤去、③冷却塔セル塔体部の解体・撤去及び二次冷却系配管の閉止措置の作業を行うこととし、10 月 3 日から作業を開始した。このうち、①の作業が 11 月 1 日に完了し（図 17 写真①～写真④ 参照）、その後、②の作業が 12 月 25 日に、③の作業が令和 2 年（2020 年）1 月 27 日にそれぞれ完了したことにより（図 17 写真⑤～写真⑦ 参照）、冷却塔のがれき等の撤去作業は全て完了した。

撤去物は、倒壊した冷却塔近傍の西側に整備した仮置き場所において、飛散防止ネットを取り付けて保管管理するとともに、随時、JMTR 敷地の西側に整備したのがれき等の保管場所に運搬し、材質毎に区分して保管管理した（図 17 写真⑧～写真⑩ 参照）。

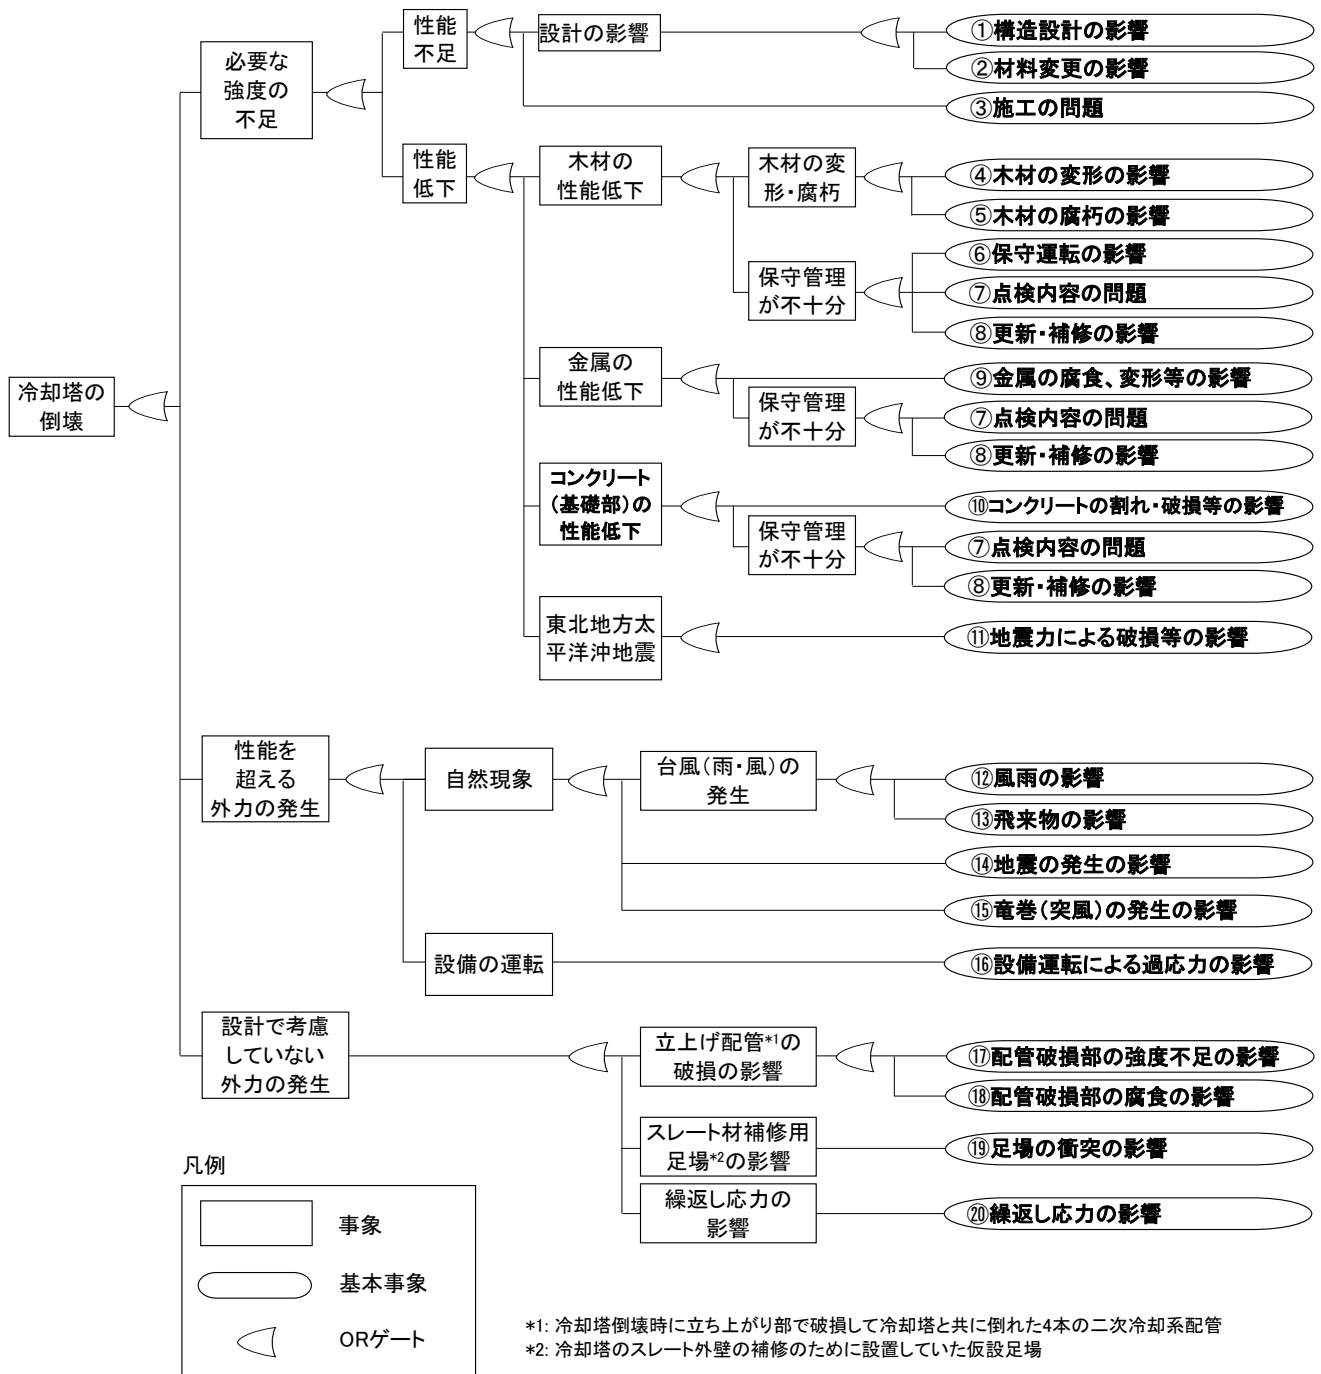
図 18 二次冷却系統冷却塔の倒壊要因に係るフォルトツリー図

構築したフォルトツリー図（図 18 参照）に示すとおり、トップ事象である「冷却塔の倒壊」は、「必要な強度の不足」、「性能を超える外力の発生」及び「設計で考慮していない外力の発生」の 3 つの事象のうちいずれか 1 つ又は 2 つ以上の影響の重畳により発生するとした。

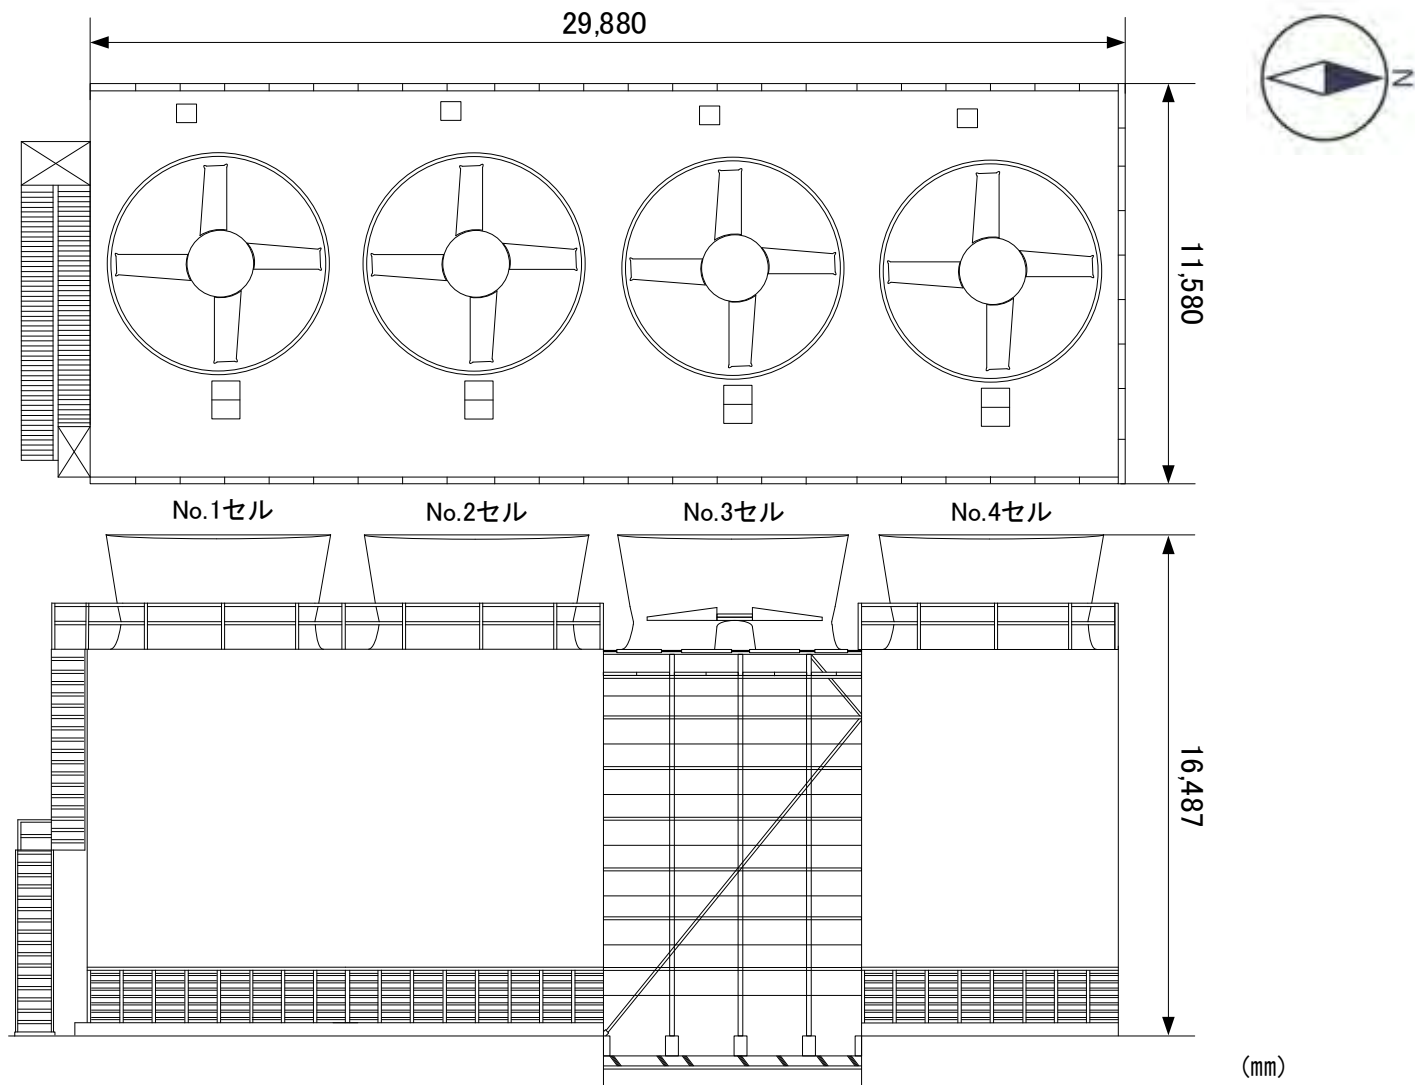
図①-1 二次冷却系統冷却塔の概要図（上図：平面図、下図：断面図）

また、冷却塔は、主構造部材が木材であり、「水平荷重(風荷重)を柱が負担せず筋かいのみで負担し、かつ、一構面の筋かいの機能が喪失した場合、隣接する構面が負担する水平荷重(風荷重)が増加するため破断が連鎖的に進みやすく、ねばりが小さい構造」という特殊な構造であることを確認した。

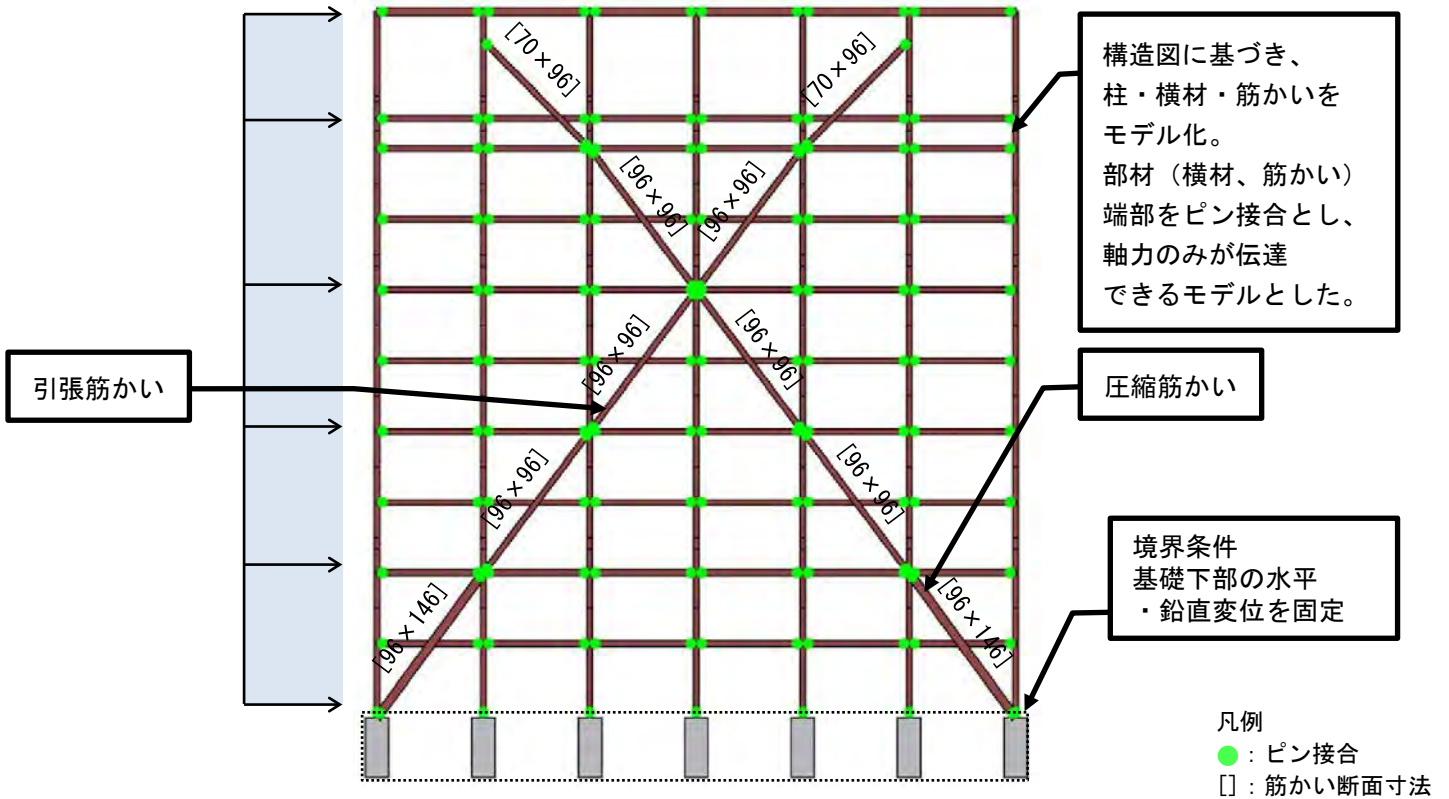
図①-3 解析モデル

冷却塔について構造図に基づき解析モデルを作成し、設計時の水平荷重(風荷重)を加えて改めて構造計算を行った結果、検定比は最大で0.91であり、筋かいに発生する軸力は評価基準値を下回り、構造設計上問題ないことが確認できた。なお、構造計算書上の検定比も最大で0.97であり、本評価と同位置でほぼ同じ値であった。

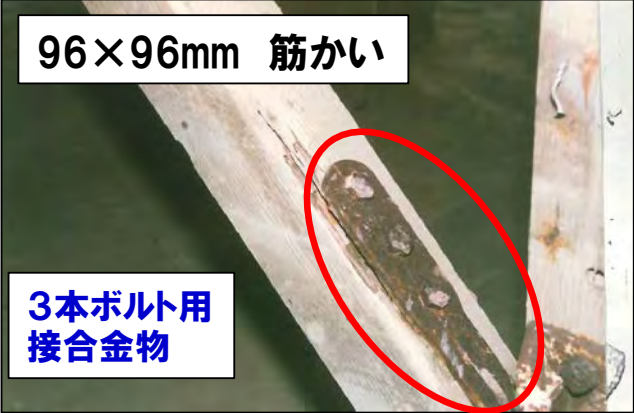
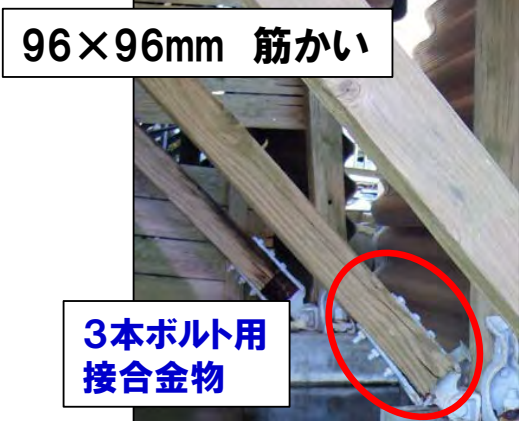
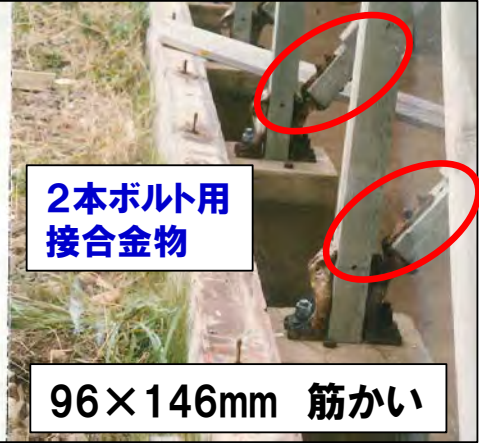
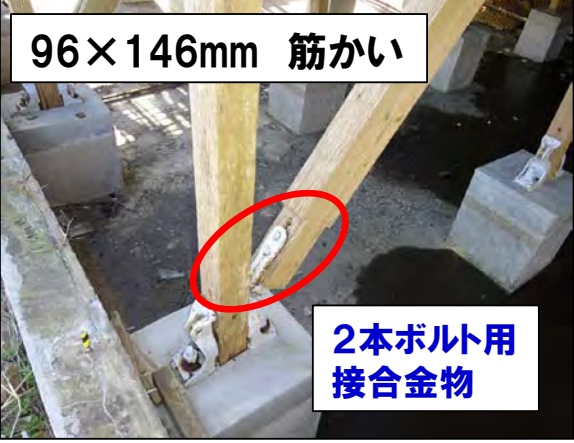
図③-2 接合金物の取付け状況

一方、接合金物の取違いによる接合部強度については、メーカーの構造計算書及び接合部の技術データを用いて設計時に行った構造計算値との比較を行った。その結果、2 本ボルト用接合金物を用いた基礎部筋かいの検定比は 0.96 であり、風荷重 200kgf/m²では許容範囲内であることを確認したことから、倒壊に影響したものでないと推定できる。
