JMTR（材料試験炉）二次冷却系統の冷却塔倒壊について

原子力施設故障等報告書

令和2年2月27日

国立研究開発法人日本原子力研究開発機構

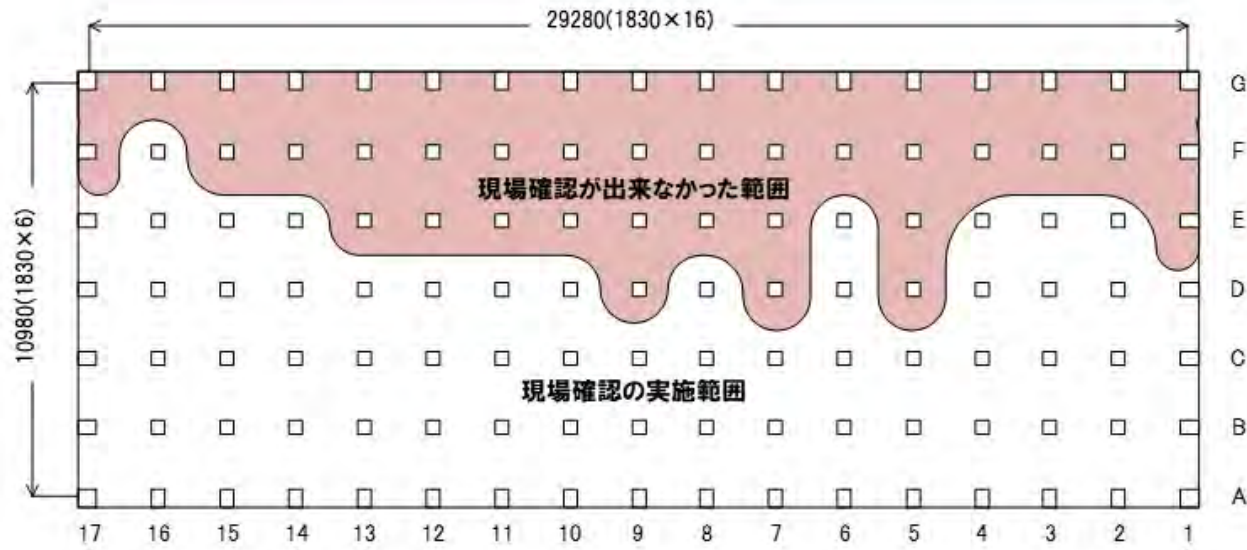
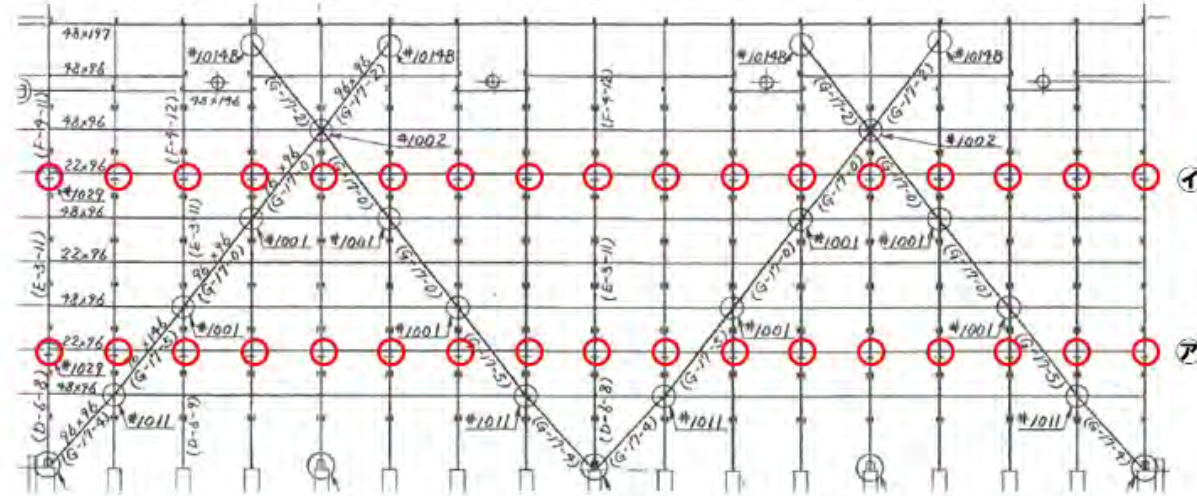
図④-1 冷却塔の倒壊直後における現場確認箇所

倒壊時の現場確認による木材の状態確認の結果及びサンプルング試料による木材の変形・破損状態を確認した結果、倒壊した木材及び倒壊せず残存する木材ともに異常な変形・破損は確認できなかったことから、冷却塔倒壊事象に影響を与えていないと考えられる。

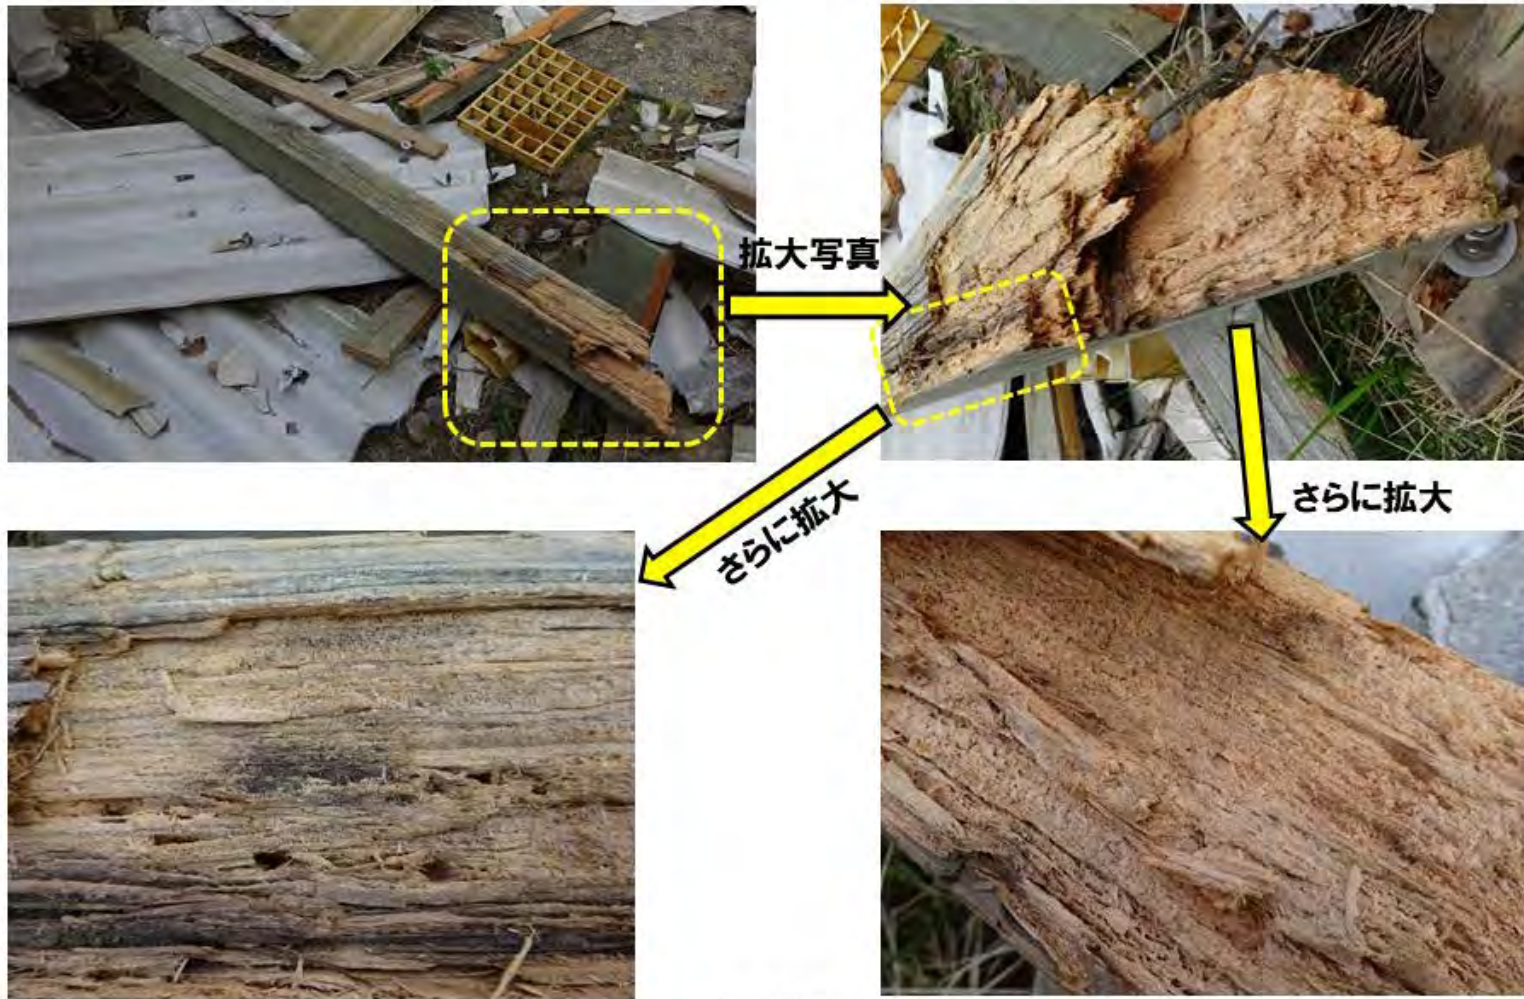
図④-6 南面の柱の木材の状態

腐朽状況は、階段斜め材(方づえ)と類似

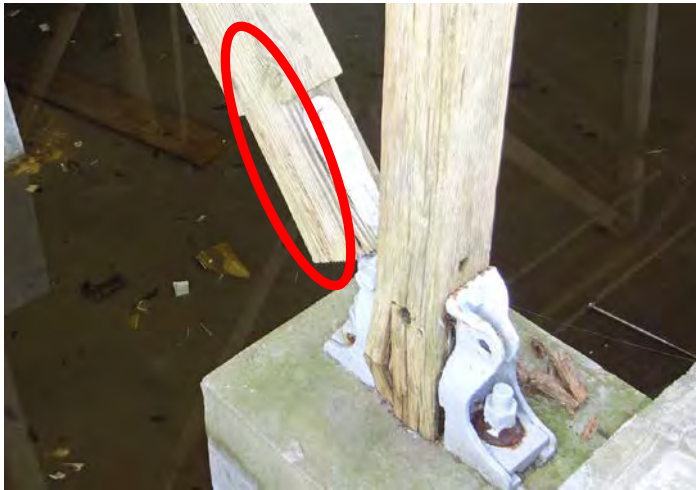
冷却塔倒壊後の
筋かい 10-AB

外観目視では筋か
い下端部(○部)に
異常を確認するこ
とは困難。

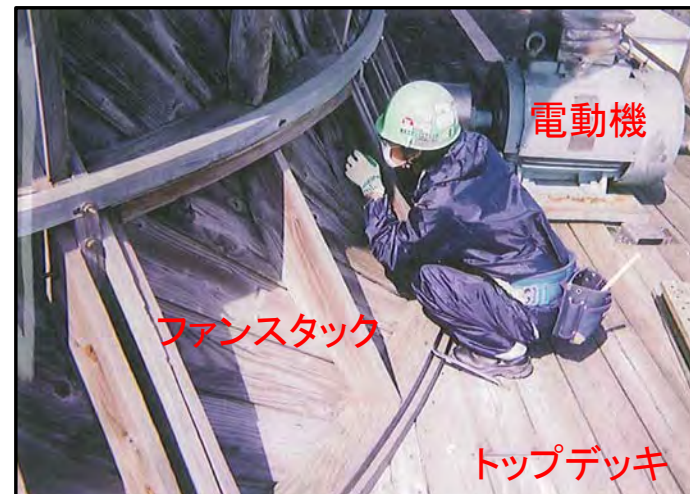
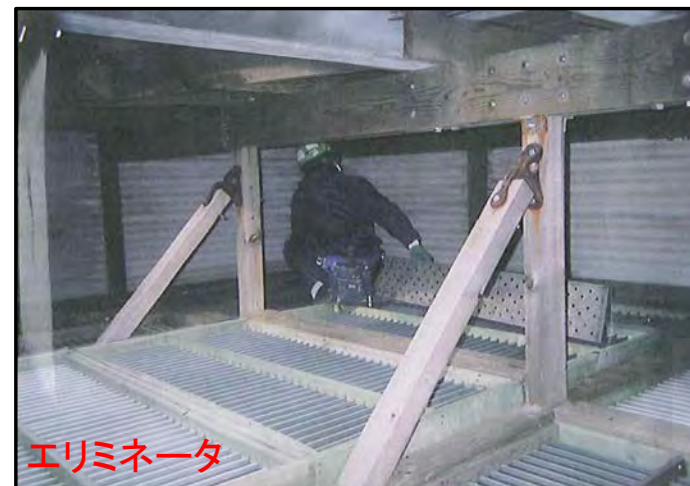
図⑧-1 冷却塔の点検・補修・交換及び健全性調査の実施状況 (1/6)

- (1)トップデッキ、デッキジョイント(根太)、階段踊場ステップ等、塔上部の日射による影響を受けやすい木部の干割れ有
- (2)ファンスタック、トップデッキ、デッキジョイント類の干割れ問題を解消できる、FRP製への材質変更をメーカーより推奨。

⇒上記(1)及び(2)については、平成20年10月に交換。

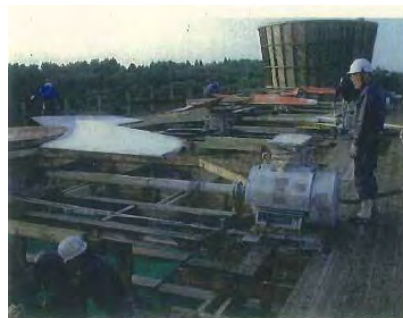
デッキ取外し

(1) トップデッキ、デッキジョイント(根太)、階段踊場ステップ等、塔上部の日射による影響を受けやすい木部の干割れ有に対する交換

トップデッキ、デッキジョイント(根太)、サポート、ファンスタック部を解体し、FRP製のものと交換を行った。階段踊場ステップについては、木製のステップに交換した。

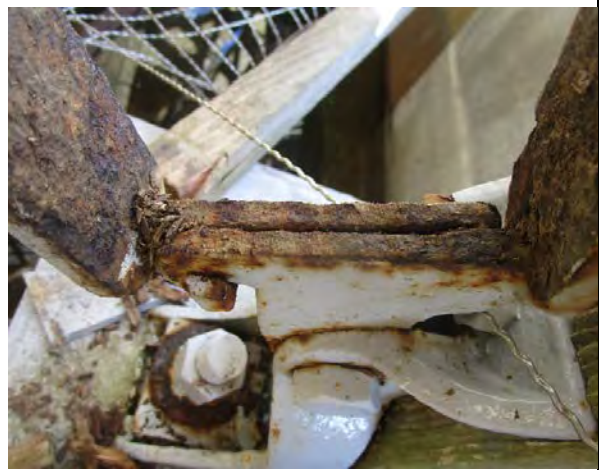
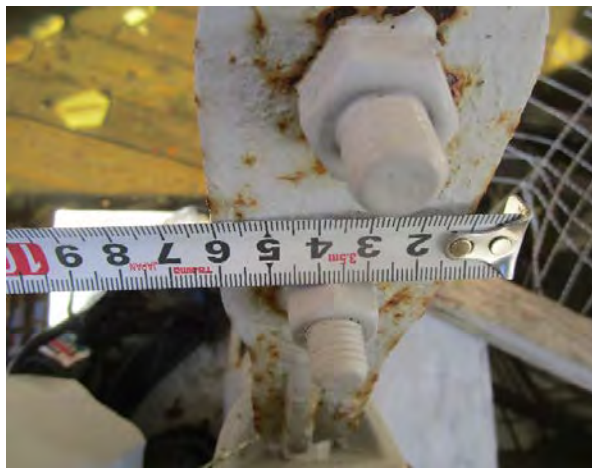
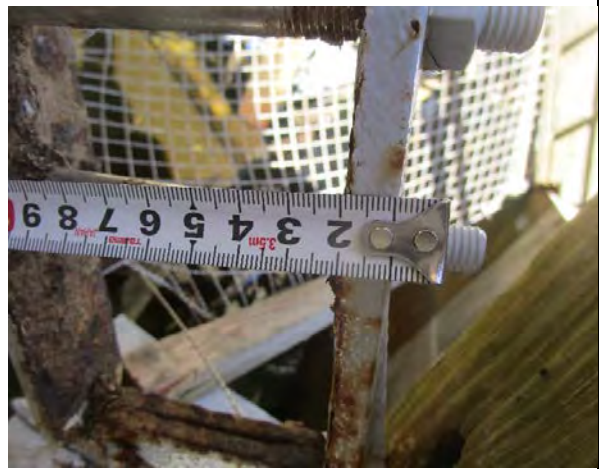
図⑨-1 接合金物の腐食、変形等の状況 (No. 3)

外観観察の結果、No. 1、No. 3～No. 5の接合金物はFCD-40（鋳鉄）で製作されていることから、塗装のはがれているところに一部腐食が観測されたが、著しい減肉は確認されなかった。No. 2の接合金物はSUS304（ステンレス鋼）で製作されており、腐食は観測されなかった。

接合金物の調査の結果、接合金物の一部に曲がり、が観察されたものもあったが、冷却塔の主構造部材が木材であり、接合金物の強度が木材の強度よりも大きいことから、冷却塔の倒壊時に二次的に負荷された応力による曲がりと考えられ、金属の腐食、変形等による冷却塔の倒壊への影響はなかったと考えられる。特に、基礎材との接合金物に施されている塗装には大きな剥離もなかった。このことから、倒壊の影響により確認できない接合金物についても、木材の腐朽の影響が大きく、金属の腐食の程度は少ないと考えられる。

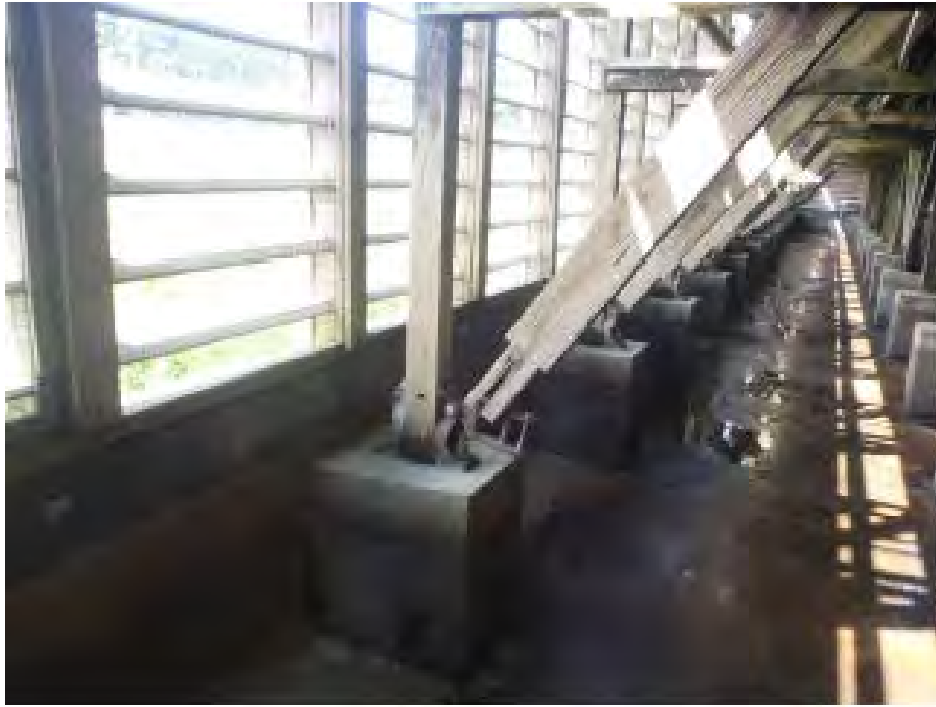
図①-1 冷却塔の筋かい補修前の写真

東北地方太平洋沖地震後に行われた冷却塔の健全性確認においては、設備点検として、冷却塔のセル塔体部及び基礎部の目視点検及び基礎ボルトの打診点検を実施した。点検の結果、冷却塔の筋かいに2箇所の損傷を確認したが機能上問題がないと評価された。基礎部については、143箇所（幅1mm未満：112箇所、幅1～2mm：31箇所）のひび割れが確認されたが、機能上問題はないと評価された。特に、基礎ボルトの打診点検では異常は発見されなかった。

健全性確認において確認された損傷及びひび割れについては機能上問題はないとの評価結果であったが、全ての箇所について原状復帰のために補修を実施した。損傷があった筋かいについては、木材も交換された。基礎部のひび割れについては、それぞれ表⑪-1に示す工法で補修を行った。補修に関する写真を図⑪-1～図⑪-4に示す。

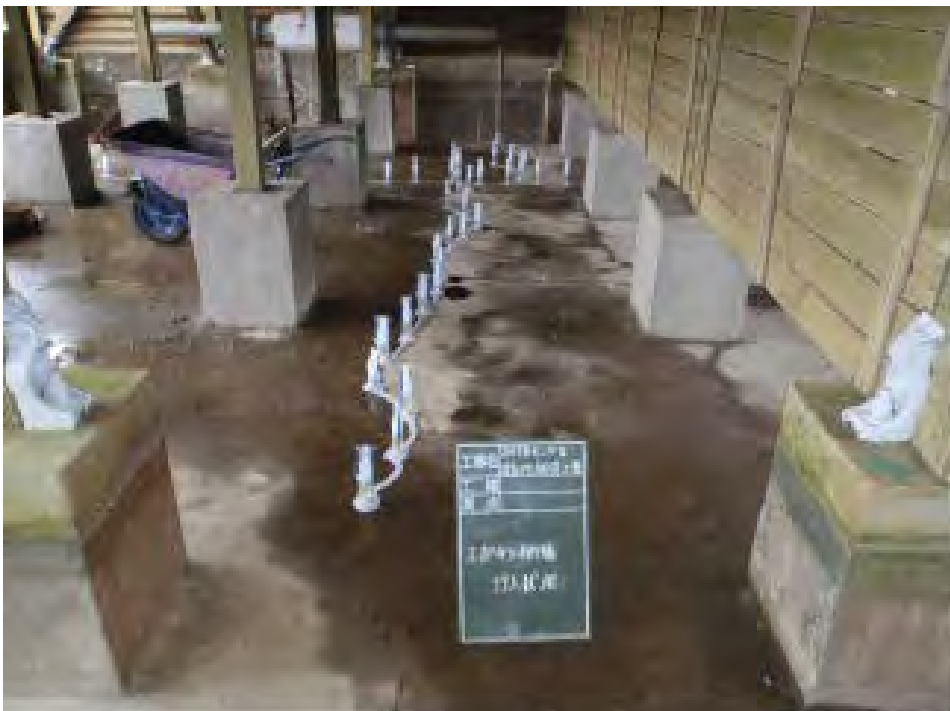
図⑩-4 低圧注入工法による補修時の写真

東北地方太平洋沖地震後に行われた冷却塔の補修工事は、事前に行われた冷却塔の健全性確認により確認されたコンクリートのひび割れに対して行った。健全性確認の結果、143箇所（幅1mm未満：112箇所、幅1～2mm：31箇所）のひび割れが確認されているが、全ての箇所について原状復帰のために補修工事を実施しており、補修工事後においてひび割れはない状態であった。なお、健全性確認において確認されたひび割れについては機能上問題はないとの評価結果であった。

ひび割れ幅	工 法
0.2mm 未満	シーリング工法とし、可とう性エポキシシーリング材補修
0.2mm～1.0mm 未満	樹脂注入工法とし、自動式エポキシ樹脂低圧注入工法
1.0mm 以上	ダイレクトシーリング工法とし、弾性エポキシグラウト注入

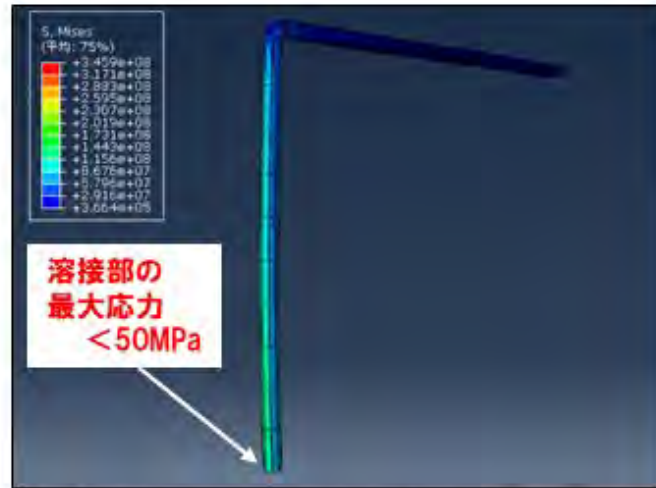
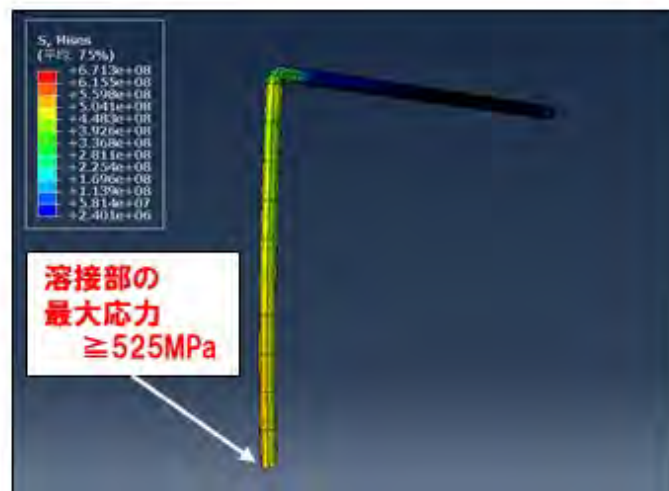
図⑰-3 有限要素法による二次冷却系配管(立上げ配管)溶接部の最大応力計算結果

以上より、当該溶接部の強度は、使用されている立上げ配管の材料である SS400 相当の設計引張強度 (S_u 値： 400N/mm^2) に対して、継手効率を 0.70 を考慮したとしても、溶接部の強度は 280MPa (280N/mm^2) であることから、立上げ配管の自重及び風荷重を考慮した荷重による破損はなかったと考えられる。

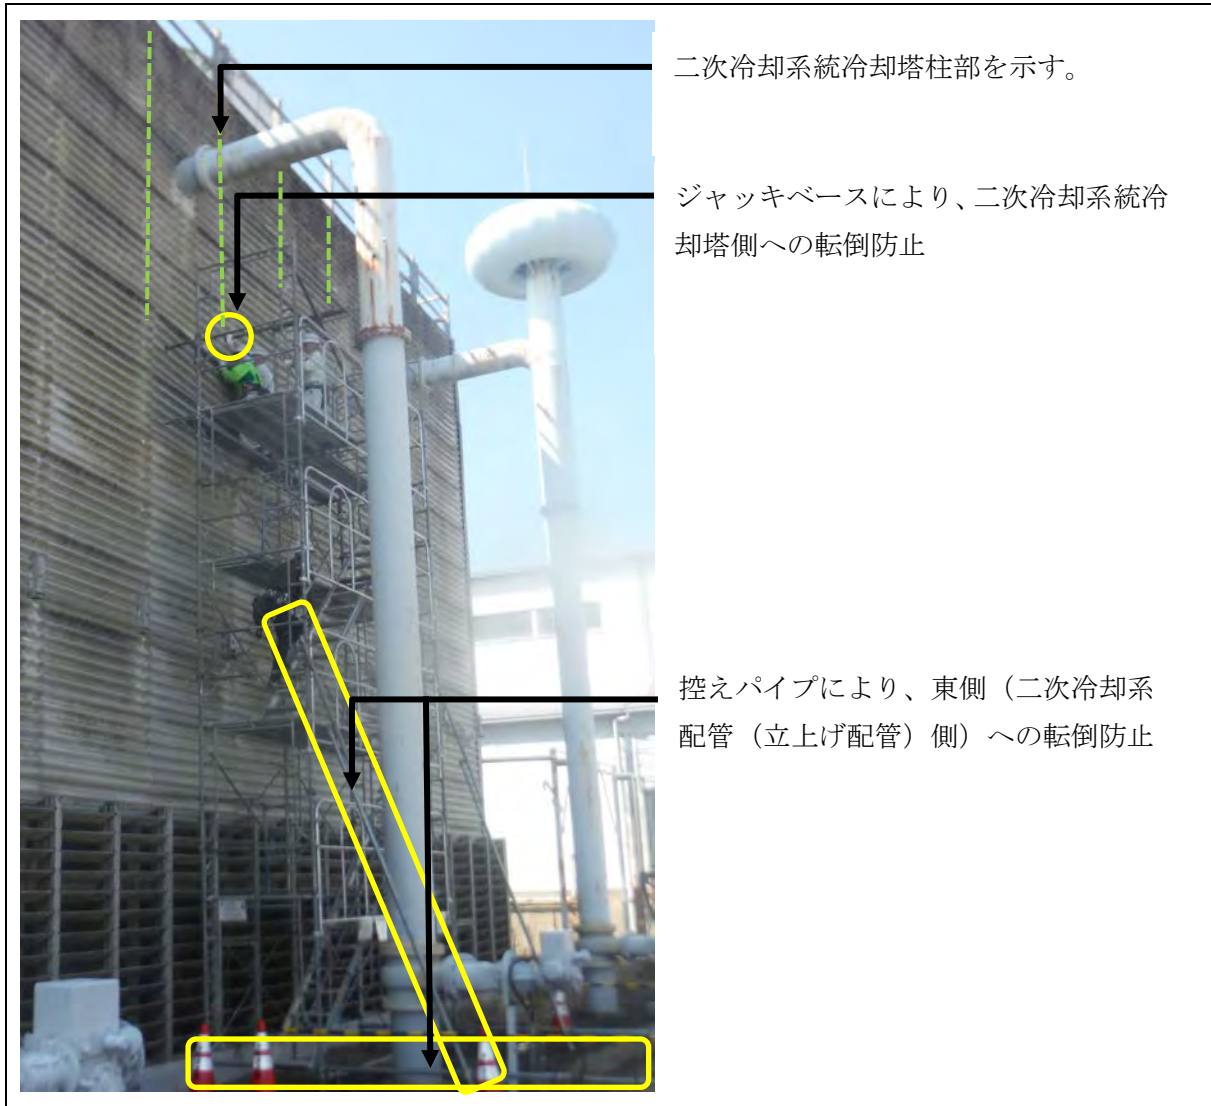
図⑱-1 外壁補修工事中の足場の組立て状況

足場の倒壊について、冷却塔側及び、東側（立上げ配管側）へ倒壊防止を施していたことと、メッシュシートを取り付けていないことから、足場単体での倒壊は想定しにくく、立上げ配管が倒れた影響によるものと推定される。このことから、足場の衝突は冷却塔の倒壊に影響を与えていないと評価した。

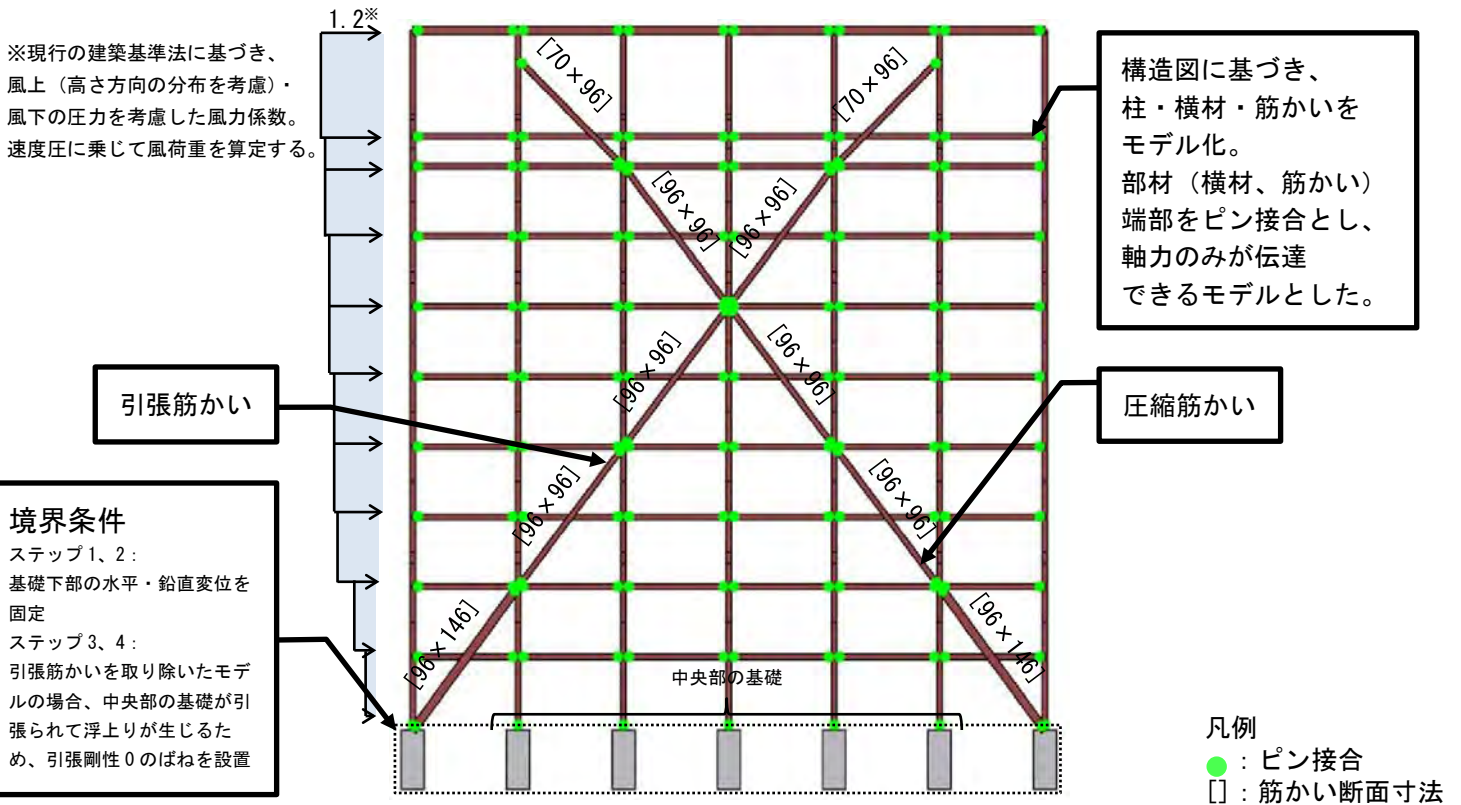
図 1 解析モデル

構造図に基づき、柱、横材及び筋かいについて部材端部をピン接合としてモデル化し、軸力のみが伝達できる解析モデル（図 1）を作成し、台風 15 号時の風荷重（速度圧 $q = 40\text{kgf/m}^2$ ）と自重を考慮して軸力算定を実施した。

台風 15 号時の風荷重
速度圧 $q=40\text{kgf/m}^2$

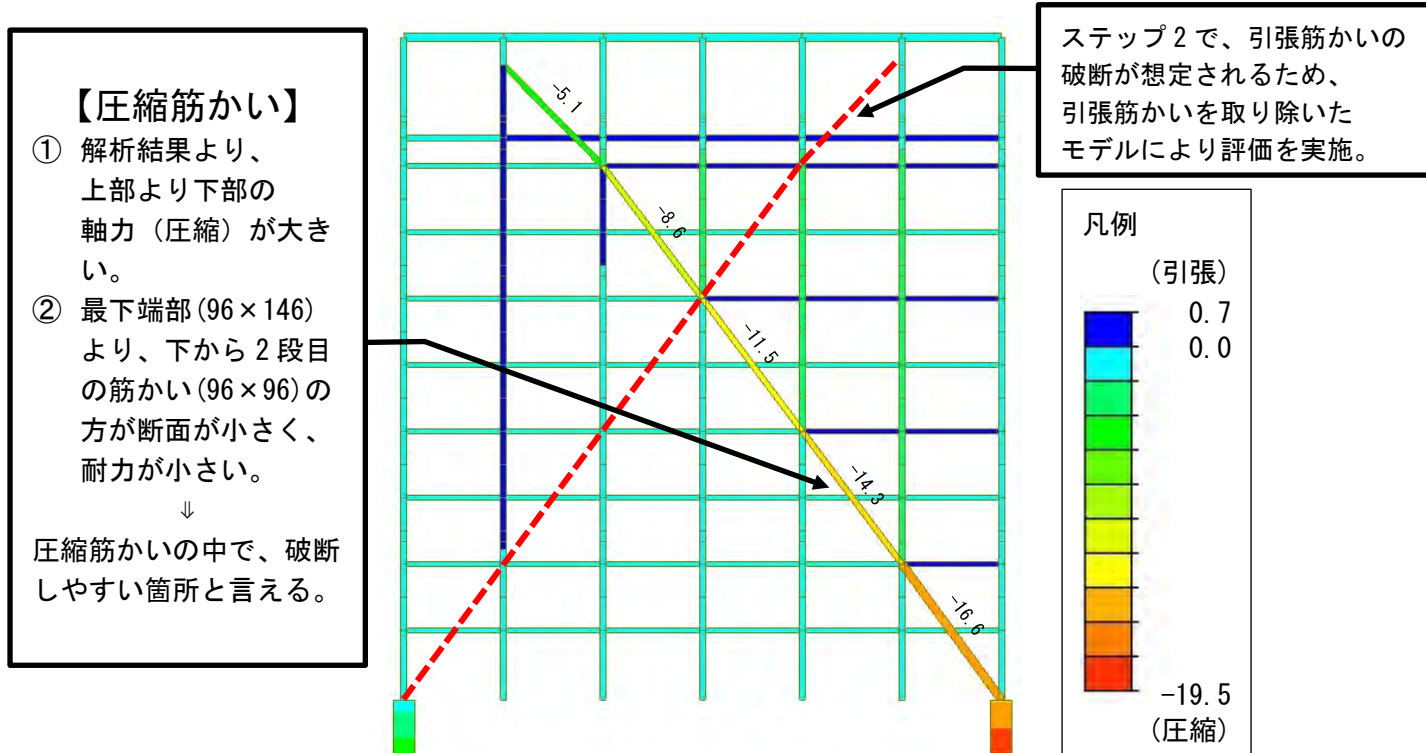
図4 台風15号時の風荷重による解析結果 [軸力図 :kN]
 (ステップ3: 引張筋かいを取り除いたモデルによる評価)

引張筋かいが機能を喪失した場合、圧縮筋かいの軸力が大きくなる傾向を確認できた。よって、圧縮筋かいはステップ 2 における木材の腐朽による耐力低下に加え、軸力増加により損傷しやすくなると考えられる（表 3、図 4）。

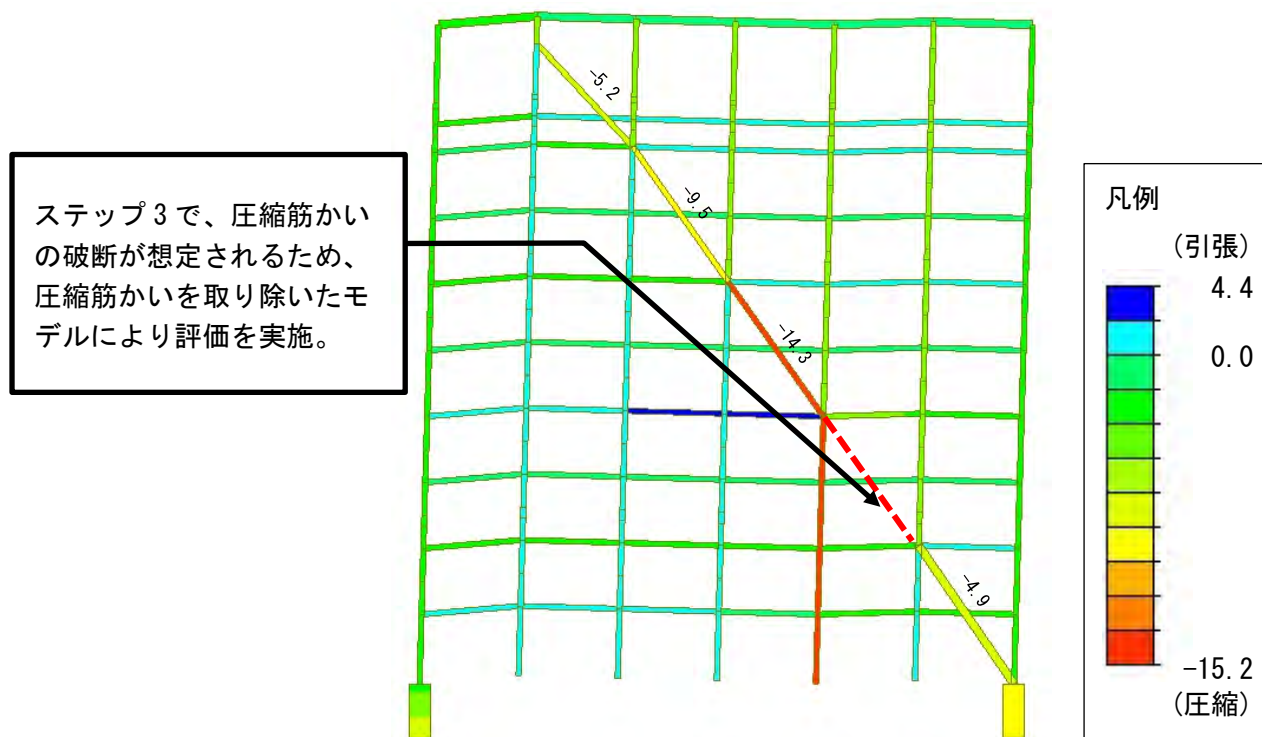
図5 台風15号時の風荷重による解析結果 [軸力図 :kN]
 (ステップ4: 一部圧縮筋かいを取り除いたモデルによる評価)

引張及び圧縮筋かいともに破断すると、風荷重を柱が負担することとなり、力・変形も増大し（図 5）、柱継手が損傷する（表 4）。その後、柱継手部が塑性ヒンジ（部材が弾性範囲を超え、回転に対して抵抗できない状態）となり、機能を喪失したと考えられる（図 6、図 7）。

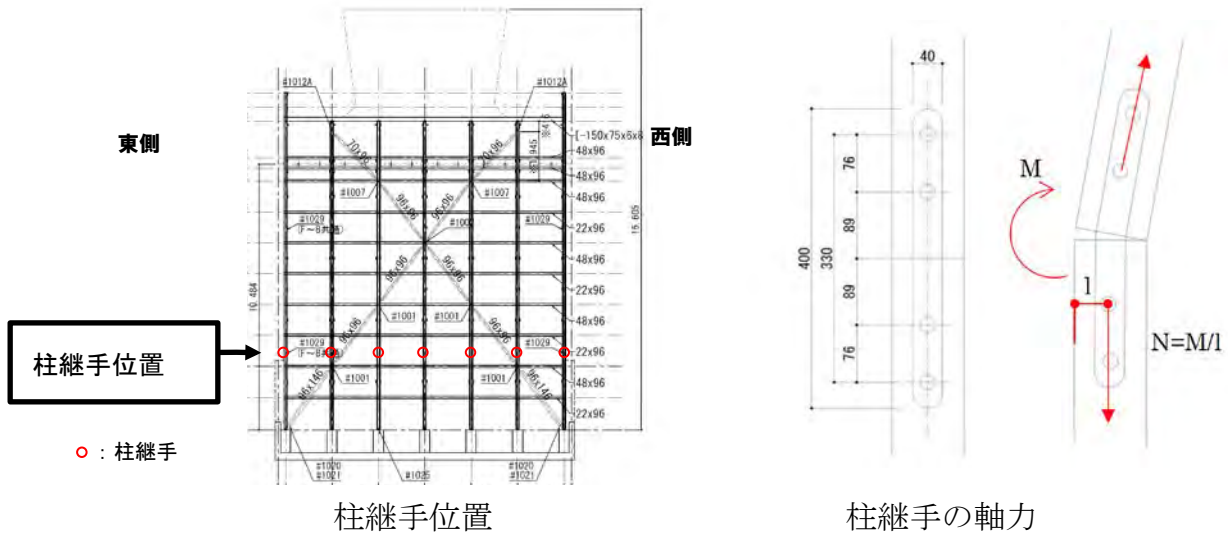
図6 柱継手が塑性ヒンジとなった時の変形イメージ
(ステップ4：一部圧縮筋かいを取り除いたモデルによる評価)

部材	位置	①発生軸力 (kN)	②評価基準値* (kN)	検定比 (①/②)
柱継手	下図参照	39.4	14.5	2.73

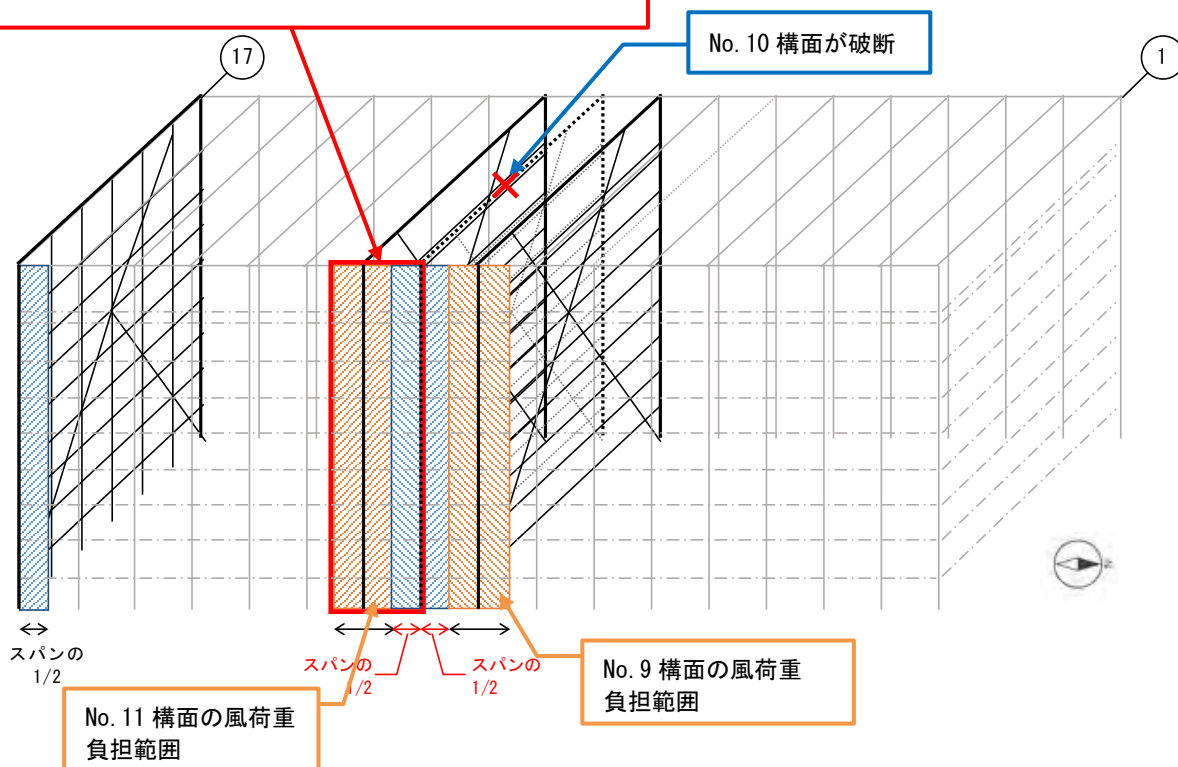
図 8 解析モデルと負担する風荷重の概要

「冷却塔の構造上の特徴 2. (2)」に示すとおり、劣化の程度が大きい部材を有する No. 10～15 構面（特に No. 10、13、15 構面）が風荷重を負担できなくなると、隣接する構面が風荷重を負担することとなり、部材の軸力増加と部材の破断が隣接する構面に連鎖的に進み、冷却塔全体が損傷して倒壊に至ったと考えられる（図 8、表 5）。

設計時の風荷重を踏襲し、柱に連結されている壁面の面積に応じて風荷重を考慮する。
隣の No. 11 構面が No. 10 構面で負担していた荷重の 1/2 を負担

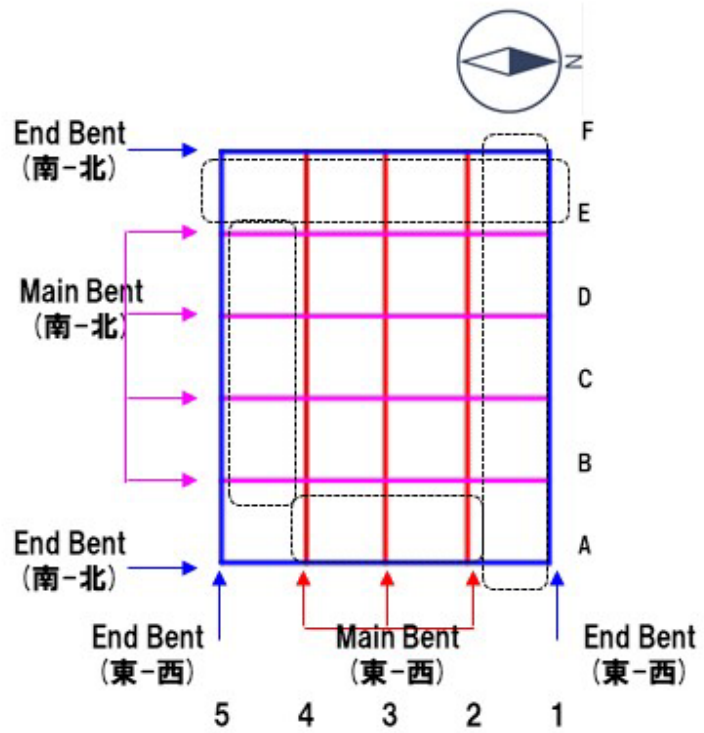
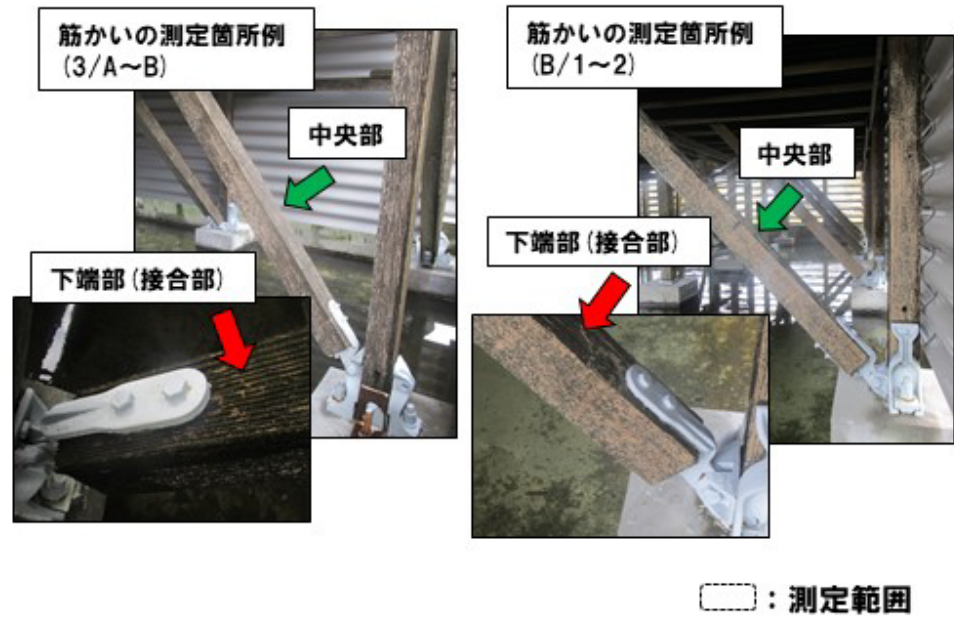
図3 UCL 系統冷却塔・筋かいの測定箇所(針貫入試験)

針貫入試験は、UCL 系統冷却塔の主構造部材のうち、二次冷却系統で実施した方法と同様に基礎部筋かいの下端部(接合部)及び中央部で行った。針貫入試験で使用した針直径は約 2mm の治具を用い、その深さを測定し、残存断面積比も算出した。針貫入試験の測定箇所を図 3 に、基礎部筋かいの針貫入試験の結果を表 2 に示す。得られた測定結果により、測定箇所と針貫入深さとの関係、測定箇所と残存断面積比の関係をそれぞれ図 4 及び図 5 に示す。この結果、基礎部筋かいの下端部及び中央部とも針貫入深さが 6mm～16mm の範囲であること、残存断面積比もほとんどの箇所で 7 割以上が維持でき、ほぼ一定であることが確認できた。これにより、二次冷却系統冷却塔の結果と比較して、常時運転状態である UCL 系統冷却塔については劣化の進行度は小さいことを確認した。
