伊方発電所第3号機 原子炉容器上部炉心構造物吊り上げ時の制御棒クラスタ
引き上がりに関する発電用原子炉施設故障等報告書の提出について

発電用原子炉施設故障等報告書

件名	伊方発電所第3号機 原子炉容器上部炉心構造物吊り上げ時の制御棒クラスタ引き上がりについて
事象発生の日時	2020年1月12日 13時20分
事象発生の場所	伊方発電所第3号機 原子炉格納容器内
事象発生の発電用原子炉施設名	計測制御系統施設 制御材 制御棒クラスタ
事象の状況	<p>1. 事象発生の状況</p> <p>伊方発電所第3号機（定格電気出力89万キロワット）は第15回定期検査（令和元年12月26日解列）中、原子炉からの燃料取出の準備作業のため、原子炉容器上蓋を開放し、制御棒クラスタと駆動軸との切り離し^{※1}を行った後、原子炉容器の上部炉心構造物を吊り上げていたところ、令和2年1月12日13時20分、制御棒クラスタ1体が上部炉心構造物とともに引き上げられていることを確認した。</p> <p>その後、上部炉心構造物を吊り下ろして当該制御棒クラスタと駆動軸が結合されていないことを確認した後、再度上部炉心構造物を吊り上げ、当該制御棒クラスタが引き上がらないことを確認し、令和2年1月13日10時34分、上部炉心構造物の取り外しを完了した。</p> <p>本事象は、引抜き操作を行っていない制御棒が管理位置から移動したこと、その際、炉心に燃料体が装荷された状況であったことから、令和2年1月15日9時00分に実用発電用原子炉の設置、運転等に関する規則第134条に該当すると判断した。</p> <p>なお、本事象による外部への放射能の影響はなかった。</p> <p>※1 燃料取替クレーンを使用し、制御棒クラスタ（48体）と駆動軸（48本）を専用の取り外し工具（1個）を用いて切り離しを行う作業。</p> <p>2. 事象の時系列</p> <p>令和元年12月25日（水） 20時20分 発電機負荷降下開始</p> <p>令和元年12月26日（木） 0時20分 発電機解列 0時53分 タービントリップ（タービン保安装置検査のため） 1時01分 原子炉運転モード2達成 2時22分 原子炉停止（全制御バンク制御棒挿入完了） 原子炉運転モード3達成 2時31分 原子炉運転モード5までのRCS濃縮開始 4時44分 原子炉運転モード5までのRCS濃縮完了 7時14分 全制御バンク制御棒5ステップ引抜（RCS冷却準備のため） 11時48分 原子炉運転モード4達成 21時00分 原子炉運転モード5達成</p> <p>令和元年12月27日（金） 1時25分 原子炉運転モード6までのRCS濃縮開始 9時45分 原子炉運転モード6までのRCS濃縮完了 10時31分 全制御バンク制御棒全挿入 10時41分 全停止バンク

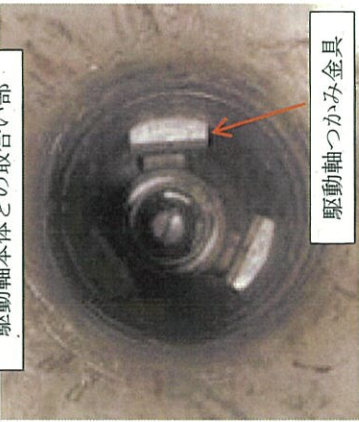
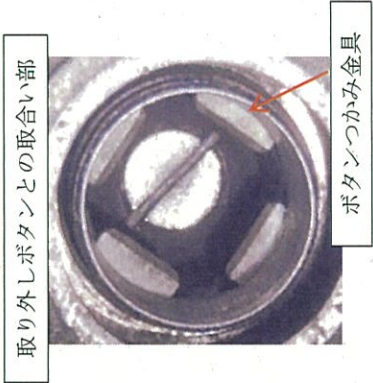
調査項目	調査結果	工具と駆動軸の 取り合いの問題 なし																					
<p>外観</p>	<p>✓ 工具と駆動軸本体の取り合い部に、傷、変形、付着物等の異常なし ✓ 工具と取り外しボタンの取り合いに、傷、変形、付着物等の異常なし</p>

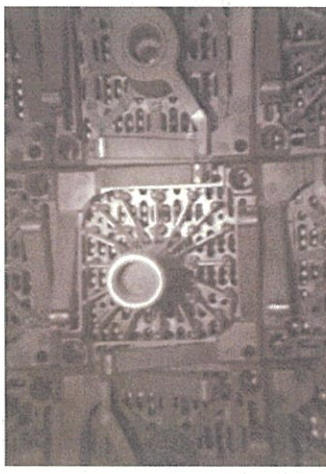
<p style="text-align: center;">J-7</p>	<ul style="list-style-type: none"> • スパイダ頭部に堆積物が確認された • 制御棒クラスタ案内管（上部炉心構造物）との干渉の痕跡は認められない
外観	スパイダ頭部

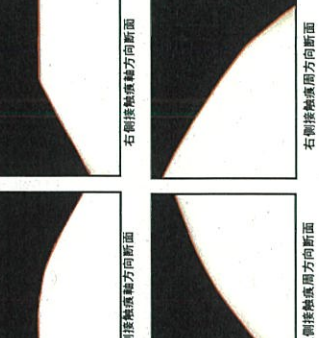
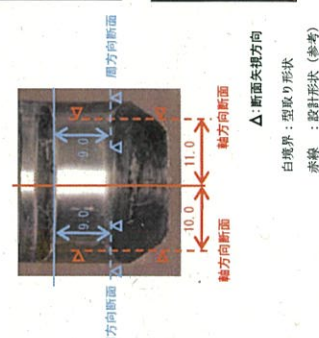
調査項目	M-4 の調査結果	比較対象アドレスの調査結果 (M-12)	M-4に見られた接手外面の局所的な接触痕はM-12の当該接触痕に比べて有意に深かった。当該接触痕は、今回生じた可能性がある
✓	<p>✓ 接手外面直線部 (90°)</p>

<p>型取り断面観察結果 (倍率 25 倍)</p> <p>左側接触痕軸方向断面 右側接触痕軸方向断面</p> <p>左側接触痕周方向断面 右側接触痕周方向断面</p> <p>周方向断面 軸方向断面</p> <p>△: 断面矢視方向 白境界: 型取り形状 赤線: 設計形状 (参考)</p>	<p>✓ 接手外面直線部 (90°)</p>

✓ M-4 と比較対象アドレスの外面の局所的接触痕深さの差は 0.04~0.08mm 程度

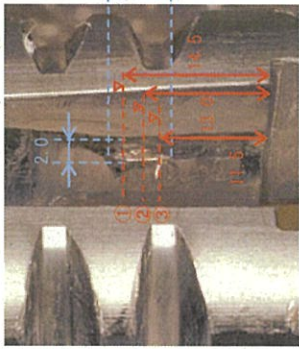
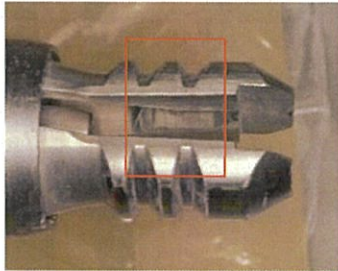
<p>比較対象アドレスの調査結果 (M-1 2)</p> <p>✓ 接手内面直線部 (270° 周方向)</p>

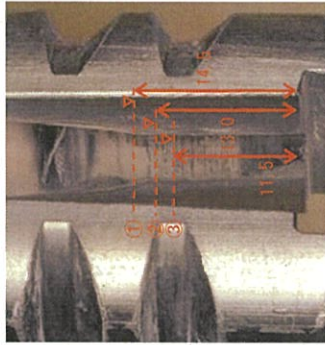
<p>M-4 の接手内面直線部に線状の接触痕が確認された。M-1 2では同様の接触痕は確認されなかった</p>
<p>駆動軸</p> <p>接手部の型取り</p>	<p>✓ M-4とM-1 2のプロファイル比較 (周方向)</p> <p>型取り断面観察結果 (倍率25倍)</p>

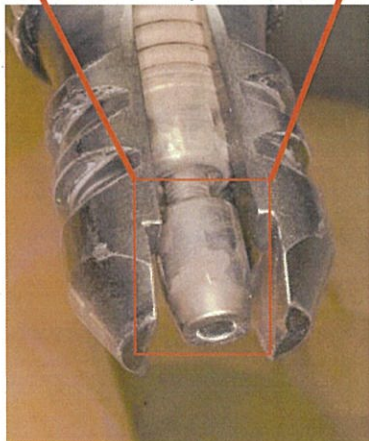
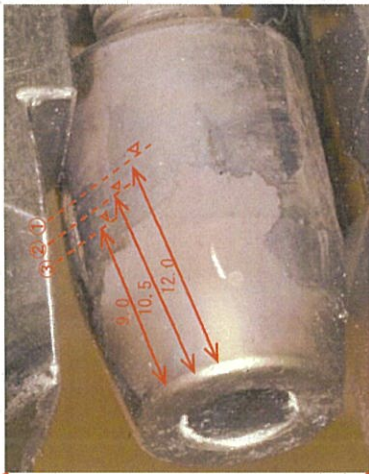
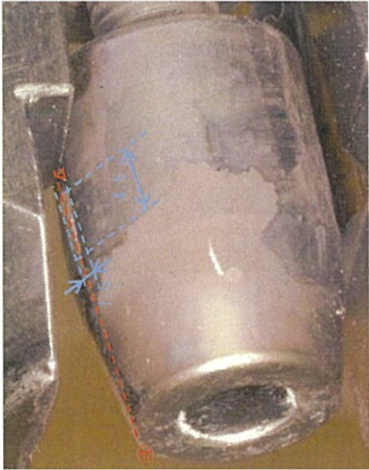
M-4の調査結果

- ①はナット先端から 12.0 mm位置
- ②はナット先端から 10.5 mm位置
- ③はナット先端から 9.0 mm位置

- ④は270°を上側にした中央線から時計回りに 1.5 mm位置の一番深いキズを円中心に向かって切断した断面図

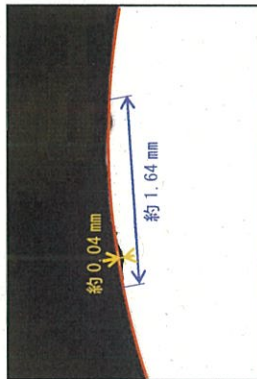
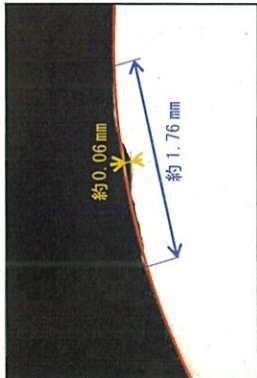
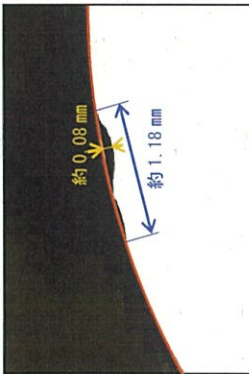
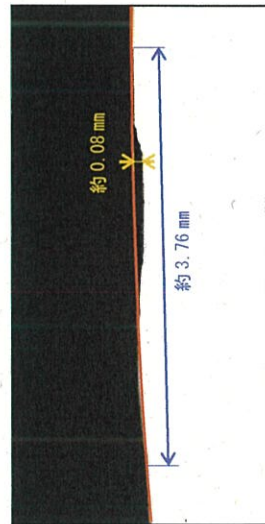
白線層：型取り形状
赤線：設計形状（参考）

- 位置決めナットの直線部に線状の接触痕が確認された

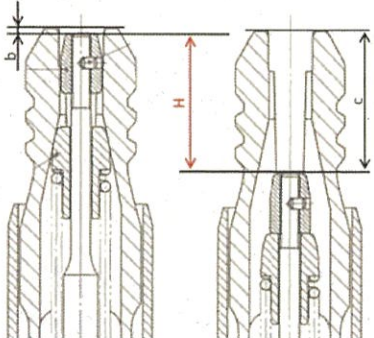
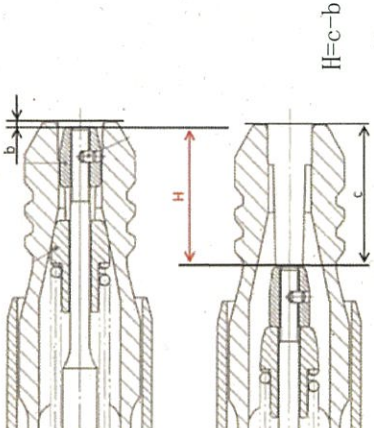
駆動軸 駆動軸取り外し軸動作点検	<p>✓ 位置決めナットのストロークは設計寸法を満足</p>

<table border="1" data-bbox="1077 1243 1181 1937"> <thead> <tr> <th>計測値 (mm)</th> <th>設計値 (mm)</th> </tr> </thead> <tbody> <tr> <td>H</td> <td>45.8</td> </tr> </tbody> </table>	計測値 (mm)	設計値 (mm)	H	45.8	<p>✓ 同左、M-4 と有意差なし</p>

<table border="1" data-bbox="1077 459 1181 1153"> <thead> <tr> <th>計測値 (mm)</th> <th>設計値 (mm)</th> </tr> </thead> <tbody> <tr> <td>H</td> <td>45.4 (M-12) 45.7 (J-7)</td> </tr> </tbody> </table>	計測値 (mm)	設計値 (mm)	H	45.4 (M-12) 45.7 (J-7)	<ul style="list-style-type: none"> M-4 位置決めナットのストロークに問題なし 比較対象軸との有意な差なし 				
計測値 (mm)	設計値 (mm)														
H	45.8														
計測値 (mm)	設計値 (mm)														
H	45.4 (M-12) 45.7 (J-7)

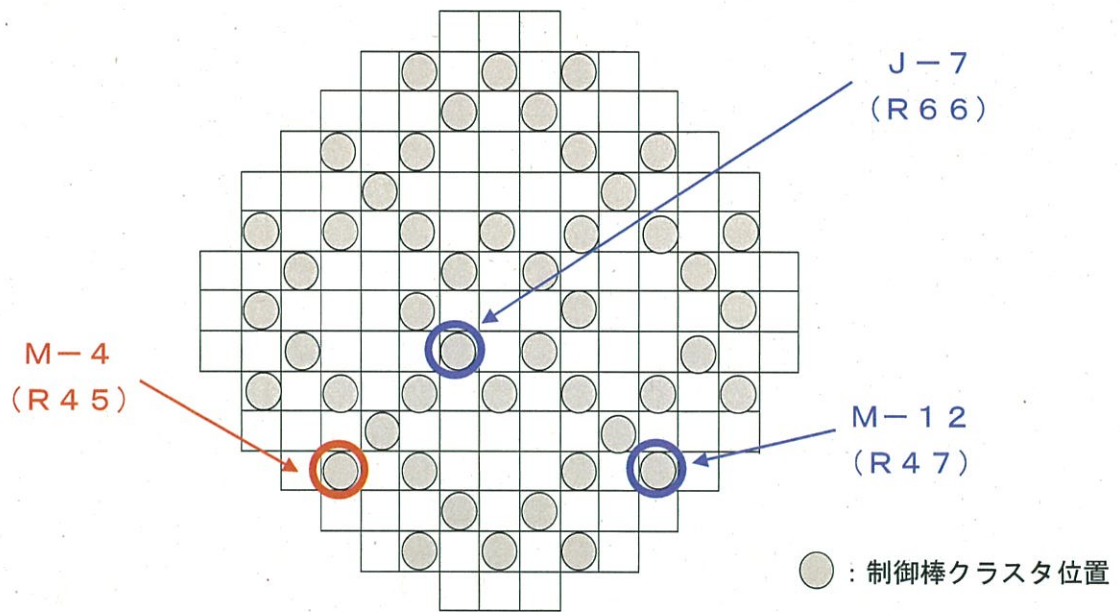
図-1 制御棒クラスタのアドレス

番号	アドレス	使用期間	選定理由	
R 4 5	M- 4	1 5 C y	当該制御棒クラスタ	
R 4 7	M- 1 2	1 5 C y	比較対象	制御棒クラスタの使用期間が同等
R 6 6	J- 7	1 C y		炉心中心近傍のアドレス

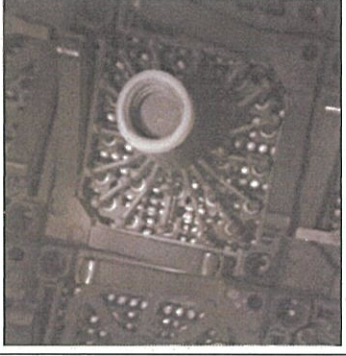
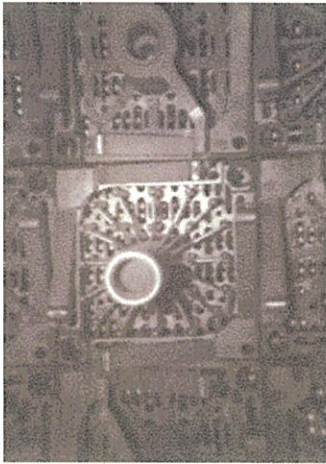
調査項目	M-4の調査結果	比較対象アドレスの調査結果	
	<p>【原子炉容器内点検】</p> <ul style="list-style-type: none"> ✓ 水中カメラ（白黒）により、スパイダ頭部を確認したところ、スパイダ内部に堆積物あり 	<p>【原子炉容器内点検】</p> <ul style="list-style-type: none"> ✓ 同左 	<ul style="list-style-type: none"> • スパイダ頭部に堆積物が確認された • M-4、M-12、J-7の堆積物はスパイダ頭部内底部の円形の機械加工模様が見えないう程度 • M-4の堆積物はスパイダ頭部内の上から三山目よりも下の領域に堆積

<p>スパイダ頭部</p> <p>堆積物</p> <p>制御棒クラスタ</p>	<p>M-12</p>

<p>J-7</p>

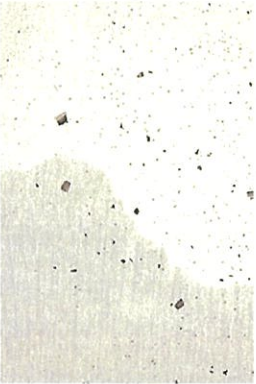
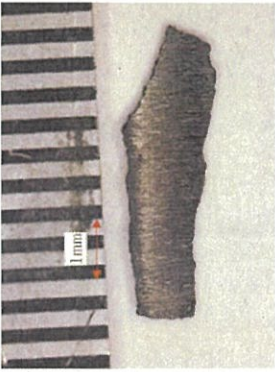
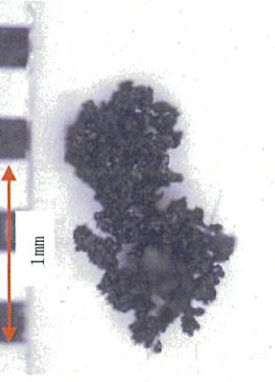
調査項目	M-4 の調査結果	比較対象アドレスの調査結果	
堆積物	<p>✓ 粒子状：黒色</p> <p>✓ 薄膜状：黒色、数 mm 程度の大きさ</p> <p>【回収した堆積物（一部）】</p>

<p>M-4 薄膜状</p>

<p>M-4 粒子状</p>

堆積物のSEM画像を確認した結果、M-4とM-12で回収された薄膜状の堆積物は一体構造であるがひび割れが認められることから脆い物質と推定される。一方、M-4、M-12、J-7で回収された粒子状の堆積物は数十～数百 μm の粒子が集まって形成されていることが確認された。また、EPMAによる組成分析およびX線回折による形態分析を実施した結果、薄膜状の堆積物はマグネタイト(Fe_3O_4)であった。粒子状の堆積物も同様にマグネタイト(Fe_3O_4)であった。

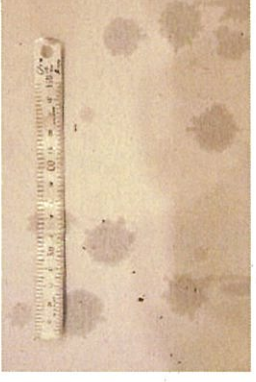
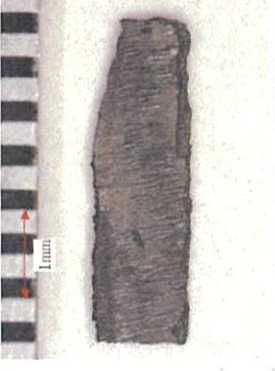
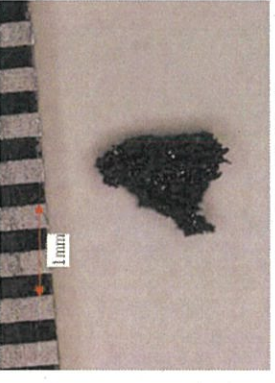
<p>✓ 粒子状：黒色</p> <p>✓ 薄膜状：黒色、数 mm 程度の大きさ（M-12のみ）</p> <p>【回収した堆積物（一部）】</p>

<p>M-12</p> <p>【実体顕微鏡写真（一部）】</p>

<p>M-12 薄膜状</p>

<p>J-7</p>

<p>M-1 2 薄膜状</p> <p>M-1 2 粒子状</p> <p>J-7 粒子状</p>	<ul style="list-style-type: none"> ・ 薄膜状の堆積物には、ひび割れが認められることから脆いと推定される ・ なお、ひび割れは回収および分析の過程で付いた可能性もある ・ 粒子状の堆積物は数十～数百μmの粒子が集まって形成されている 																																																																																				
組成分析・X線回折	<p>組成分析 (単位: atom%)</p>

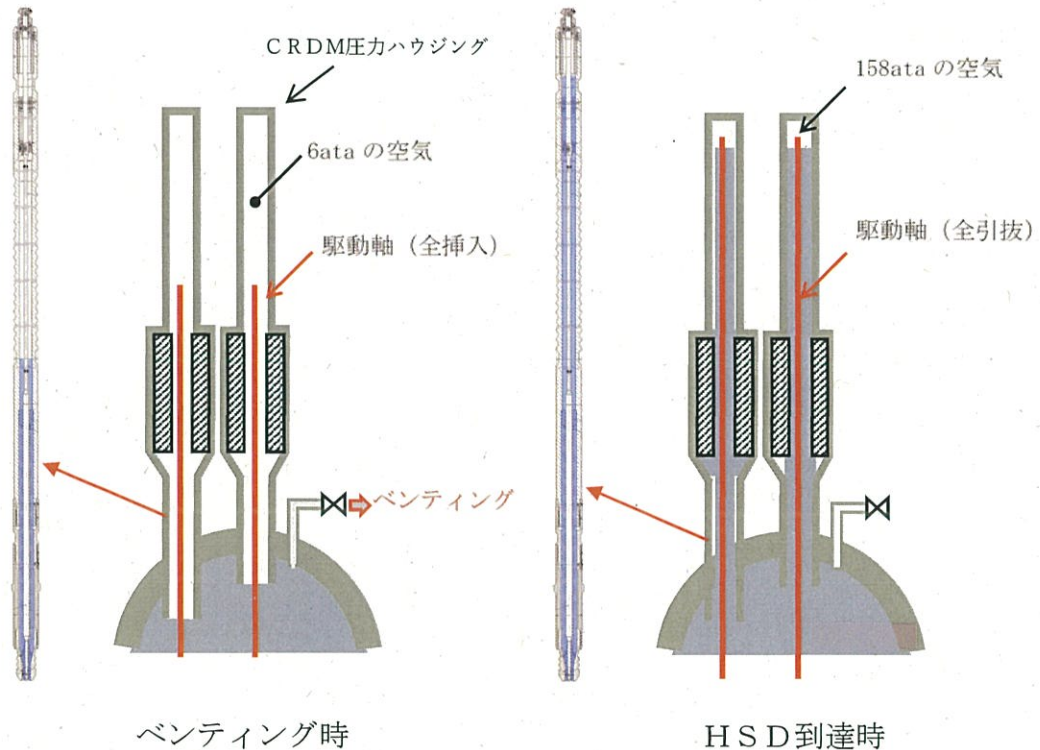
図-6 プラント起動初期のCRDM圧力ハウジング内部の環境

ケース①のマグネタイト生成には2つの可能性が考えられる。1つは「プラント起動初期段階の高溶存酸素環境における生成」である。原子炉容器上蓋上の制御棒クラスタ駆動装置（CRDM）圧力ハウジングは、その構造上、1次冷却系統水張時に空気が残留する。そのため、プラント起動初期段階のCRDM圧力ハウジング内には加圧された空気が残留し、CRDM圧力ハウジング内部は溶存酸素が有意に高くなる期間が存在する（図-6参照）。

プラント起動初期の駆動軸は全引抜状態にあり（制御バンクDは除く）、この際、駆動軸内側は全長にわたり高溶存酸素・高温環境に置かれ、SUS410製駆動軸内表面では鉄酸化物が生成する。運転時間の経過に伴って、生成した鉄酸化物はマグネタイトに変態するため、駆動軸内面のマグネタイト生成量にはプラント起動段階の高溶存酸素環境における鉄酸化物量が関与する。

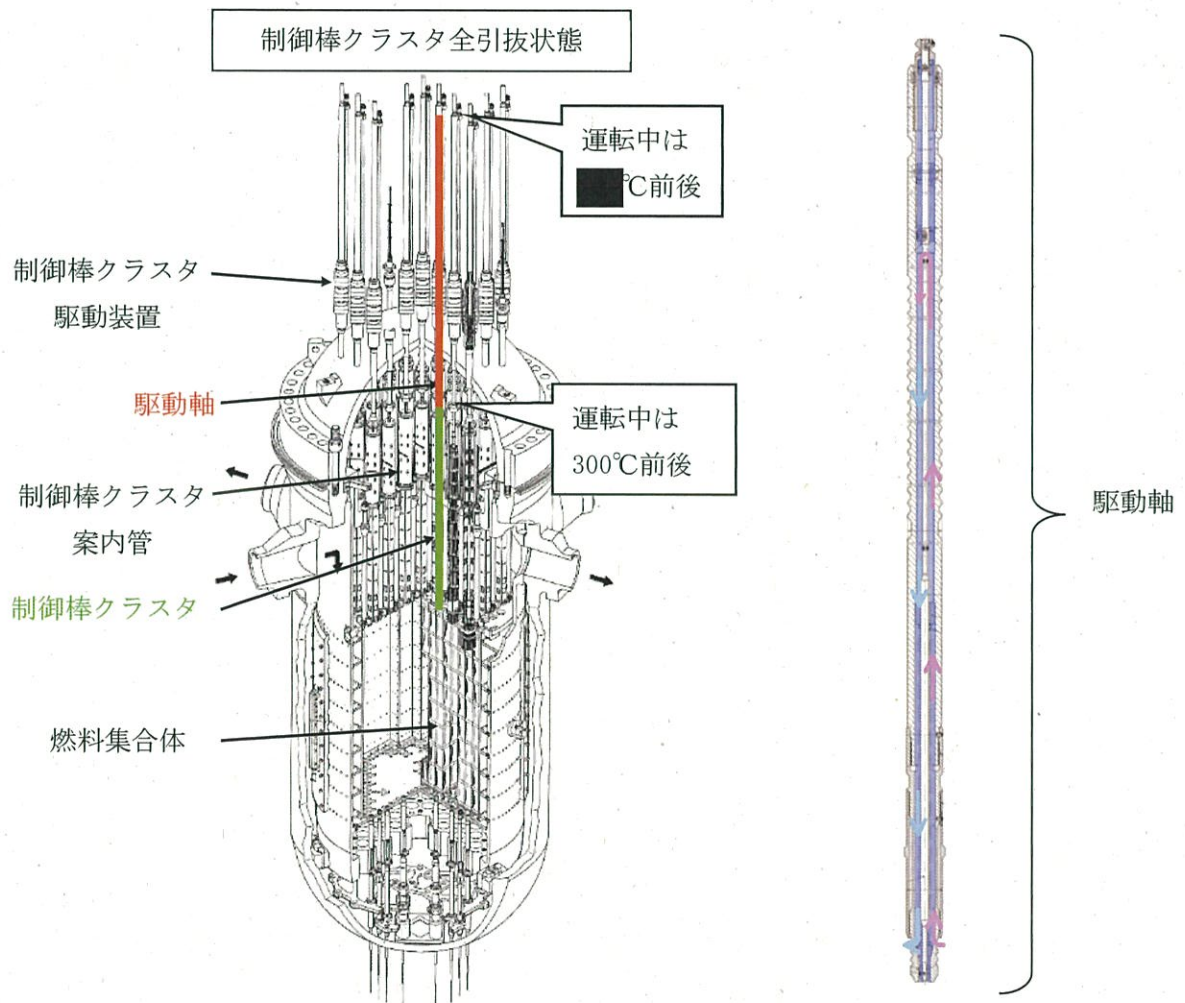
図-8 運転中の駆動軸・制御棒クラスタ位置と駆動軸内部の自然循環流

運転中の駆動軸近傍は下端が300℃前後、上端が■■■■℃前後の条件にあると推定され、駆動軸内部では温度差（密度差）を駆動源とする1次冷却材の自然循環流が生じている可能性が考えられる。（図-8参照）

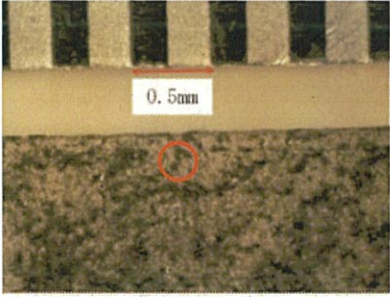
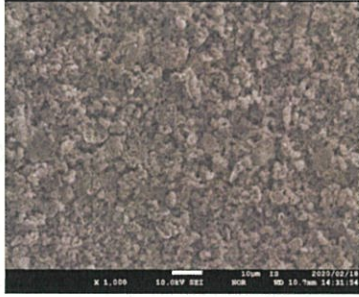
表-1 1次冷却材系統で回収されたスラッジの性状

<ul style="list-style-type: none"> 数μmの粒子で構成された黒色の微粒子状のスラッジが認められるが、スパイダ頭部内で確認されたような粒子状および薄膜状の堆積物（スラッジ）はない
<p>✓ 水質分析用フィルタ</p>

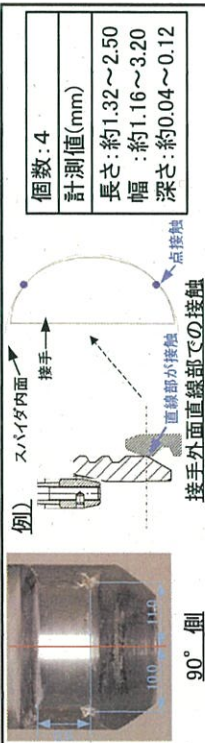
①、②、③、④ 接手外面直線部

・M-4の接手外面直線部に金属光沢を有する接触痕が確認された。金属光沢を有しており、比較対象には確認されていないことから、今回生じた可能性がある。
 ・接触痕は、比較対象(M-12)と比べて有意に深かった。
 ・接触痕は、スパイダ頭部の内面と4点で取り合う箇所に対応し、通常着座位置とは異なる位置で生じた可能性がある。

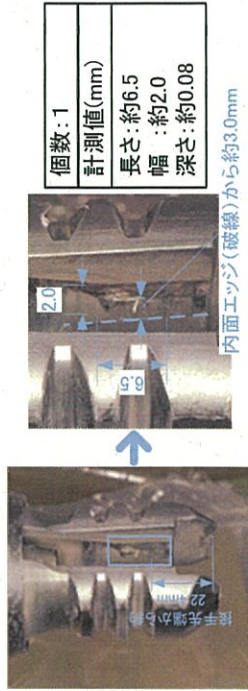
⑥ 接手内面直線部

・M-4の接手内面直線部に金属光沢を有する線状の接触痕が確認された。金属光沢を有しており、比較対象にないことから今回生じた可能性がある。
 ・接触痕は、位置決めナット/ロックボタンが摺動する部位に相当する。

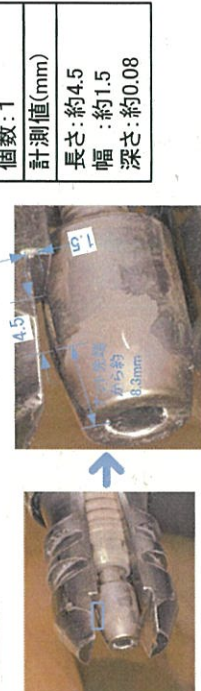
⑦ 位置決めナット直線部

・M-4の位置決めナット直線部に線状の接触痕が確認された。比較対象にないことから今回生じた可能性がある。

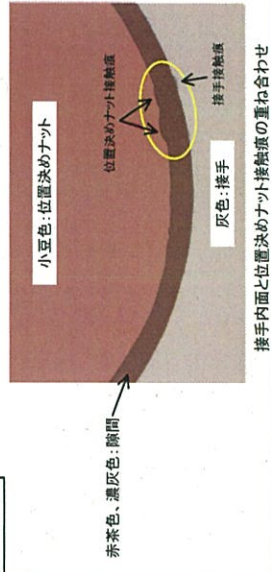
⑥、⑦ 接手内面と位置決めナットの重ね合わせ

・接触痕は、接手内面直線部と位置決めナット直線部が接触する取り合いであり、位置決めナットの上下降時に生じた可能性がある。
 ・幾何学的に接触痕発生には介在物が関与した可能性が高く、接触痕の大ききから、介在物は約1mm程度の大きさのものが存在していた可能性がある。

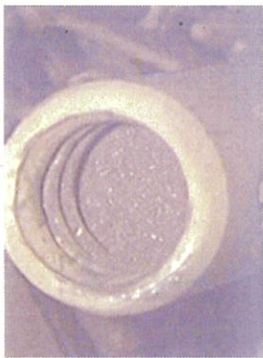
- ・スパイダ頭部内(M-4, M-12, J-7)に堆積物が確認された。
- ・M-4の堆積物はスパイダ頭部の三山目より下の容積である約20cc相当の堆積物があったと推定される。
