伊方発電所第3号機 原子炉容器上部炉心構造物吊り上げ時の制御棒クラスタ
引き上がりに関する発電用原子炉施設故障等報告書の提出について

発電用原子炉施設故障等報告書

四国電力株式会社

件名	伊方発電所第3号機 原子炉容器上部炉心構造物吊り上げ時の制御棒クラスタ引き上がりについて
事象発生の日時	2020年1月12日 13時20分
事象発生の場所	伊方発電所第3号機 原子炉格納容器内
事象発生の発電用原子炉施設名	計測制御系統施設 制御材 制御棒クラスタ
事象の状況	<p>1. 事象発生の状況</p> <p>伊方発電所第3号機（定格電気出力89万キロワット）は第15回定期検査（令和元年12月26日解列）中、原子炉からの燃料取出の準備作業のため、原子炉容器上蓋を開放し、制御棒クラスタと駆動軸との切り離し^{*1}を行った後、原子炉容器の上部炉心構造物を吊り上げていたところ、令和2年1月12日13時20分、制御棒クラスタ1体が上部炉心構造物とともに引き上げられていることを確認した。</p> <p>その後、上部炉心構造物を吊り下ろして当該制御棒クラスタと駆動軸が結合されていないことを確認した後、再度上部炉心構造物を吊り上げ、当該制御棒クラスタが引き上がらないことを確認し、令和2年1月13日10時34分、上部炉心構造物の取り外しを完了した。</p> <p>本事象は、引抜き操作を行っていない制御棒が管理位置から移動したこと、その際、炉心に燃料体が装荷された状況であったことから、令和2年1月15日9時00分に実用発電用原子炉の設置、運転等に関する規則第134条に該当すると判断した。</p> <p>なお、本事象による外部への放射能の影響はなかった。</p> <p>※1 燃料取替クレーンを使用し、制御棒クラスタ（48体）と駆動軸（48本）を専用の取り外し工具（1個）を用いて切り離しを行う作業。</p> <p>2. 事象の時系列</p> <p>令和元年12月25日（水） 20時20分 発電機負荷降下開始</p> <p>令和元年12月26日（木） 0時20分 発電機解列 0時53分 タービントリップ（タービン保安装置検査のため） 1時01分 原子炉運転モード2達成 2時22分 原子炉停止（全制御バンク制御棒挿入完了） 原子炉運転モード3達成 2時31分 原子炉運転モード5までのRCS濃縮開始 4時44分 原子炉運転モード5までのRCS濃縮完了 7時14分 全制御バンク制御棒5ステップ引抜き（RCS冷却準備のため） 11時48分 原子炉運転モード4達成 21時00分 原子炉運転モード5達成</p> <p>令和元年12月27日（金） 1時25分 原子炉運転モード6までのRCS濃縮開始 9時45分 原子炉運転モード6までのRCS濃縮完了 10時31分 全制御バンク制御棒全挿入 10

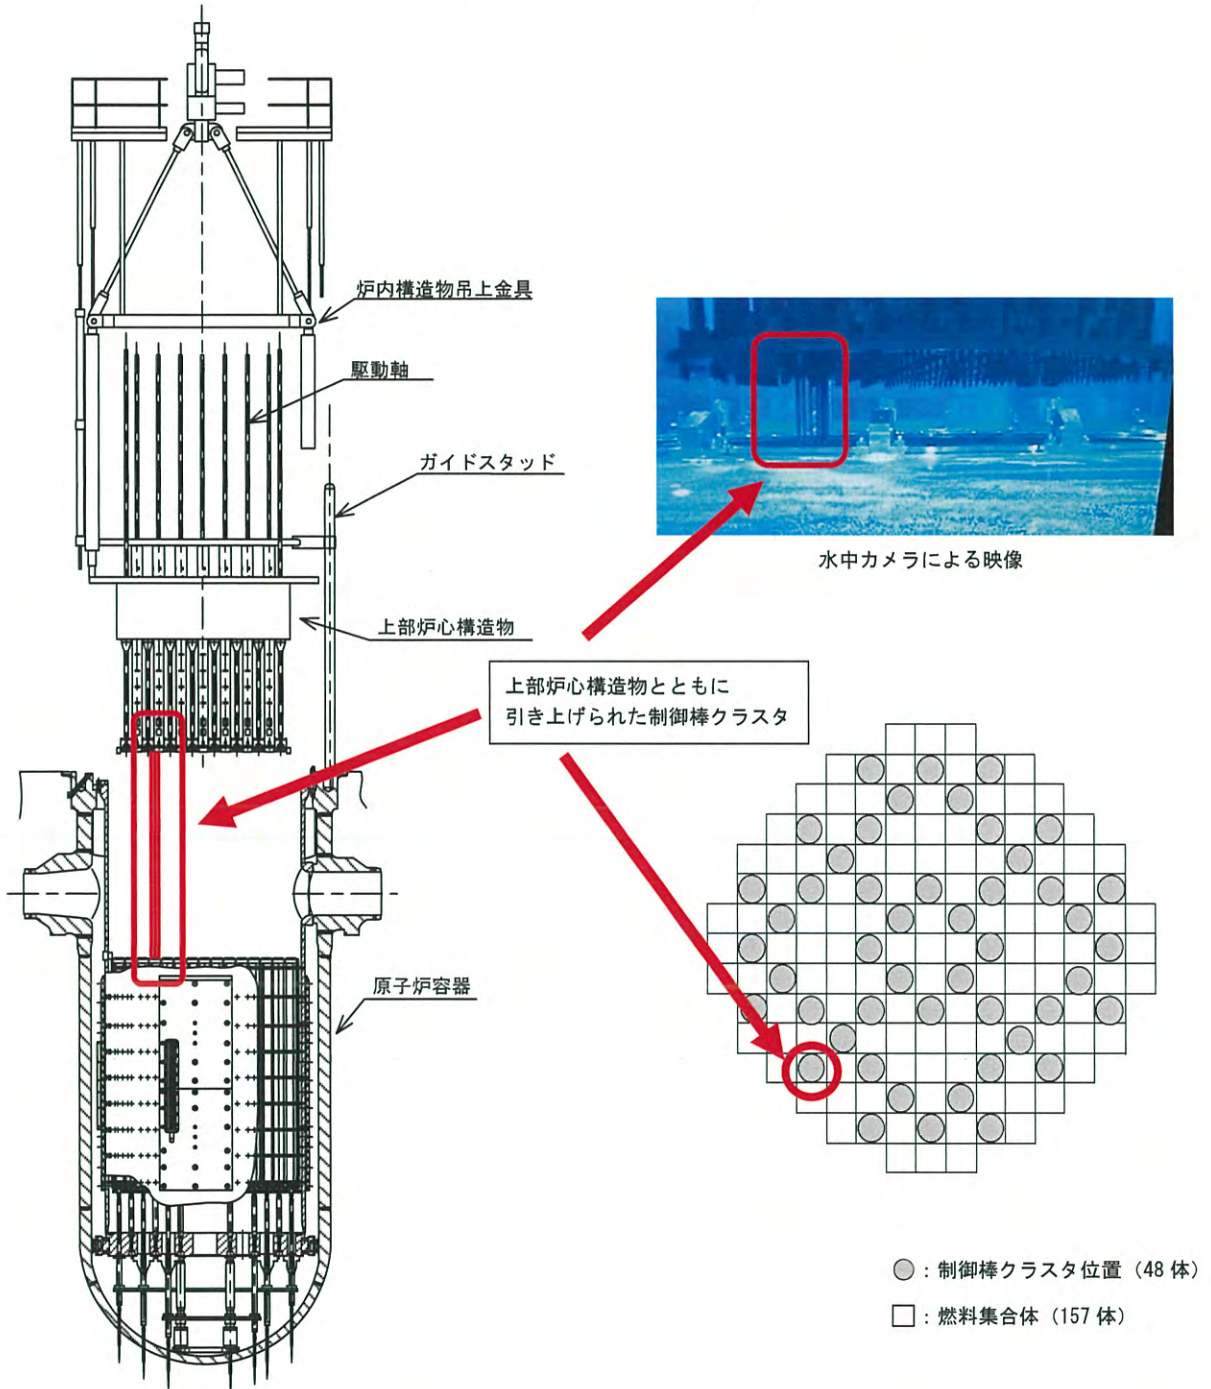
図－ 1 事象概要図

事象発生時のプラント状況

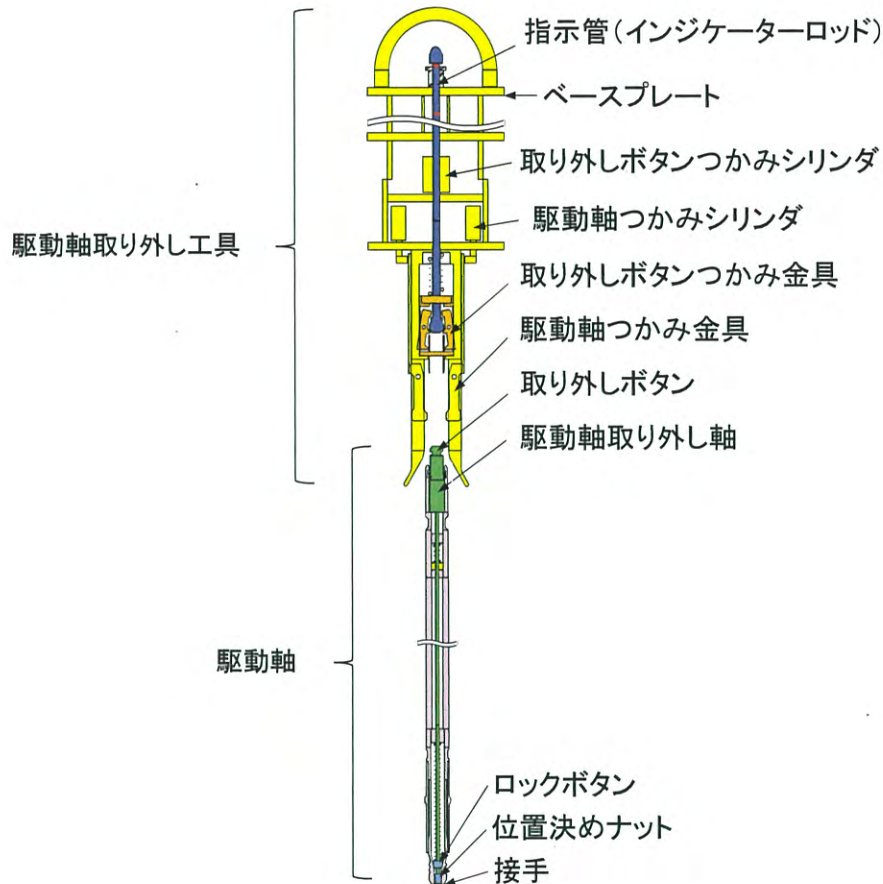
図－ 1 駆動軸取り外し工具

調査結果																						
<p>調査項目</p> <p>外観</p>	<p>調査結果</p> <p>✓ 工具と駆動軸本体の取り合い部に、傷、変形、付着物等の異常なし</p> <p>✓ 工具と取り外しボタンの取り合いに、傷、変形、付着物等の異常なし</p>

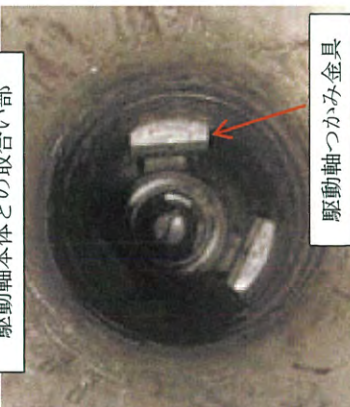
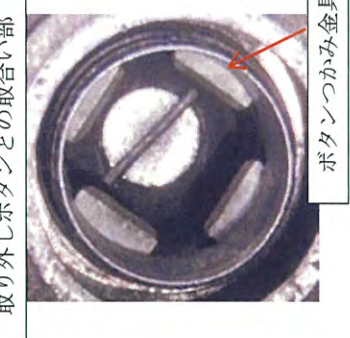
<p>駆動軸取り外し工具</p> <p>ストローク・取り外し軸引き上げ荷重</p>	<p>✓ 工具動作は設計値を満足</p> <table border="1"> <thead> <tr> <th>ストローク</th> <th>計測値 (mm)</th> <th>設計値 (mm)</th> </tr> </thead> <tbody> <tr> <td>取り外しボタンの把持</td> <td>28.5</td> <td>■</td> </tr> <tr> <td>取り外しボタン上昇ストローク</td> <td>48.0</td> <td>■</td> </tr> </tbody> </table> <table border="1"> <thead> <tr> <th>取り外し軸引き上げ荷重</th> <th>計測値 (kg)</th> <th>設計値 (kg)</th> </tr> </thead> <tbody> <tr> <td>空気圧 0.588 MPa (6.0kgf/cm²)</td> <td>340</td> <td>■</td> </tr> <tr> <td>空気圧 0.637MPa (6.5kgf/cm²)</td> <td>364</td> <td>■</td> </tr> <tr> <td>空気圧 0.686MPa (7.0kgf/cm²)</td> <td>400</td> <td>■</td> </tr> </tbody> </table>

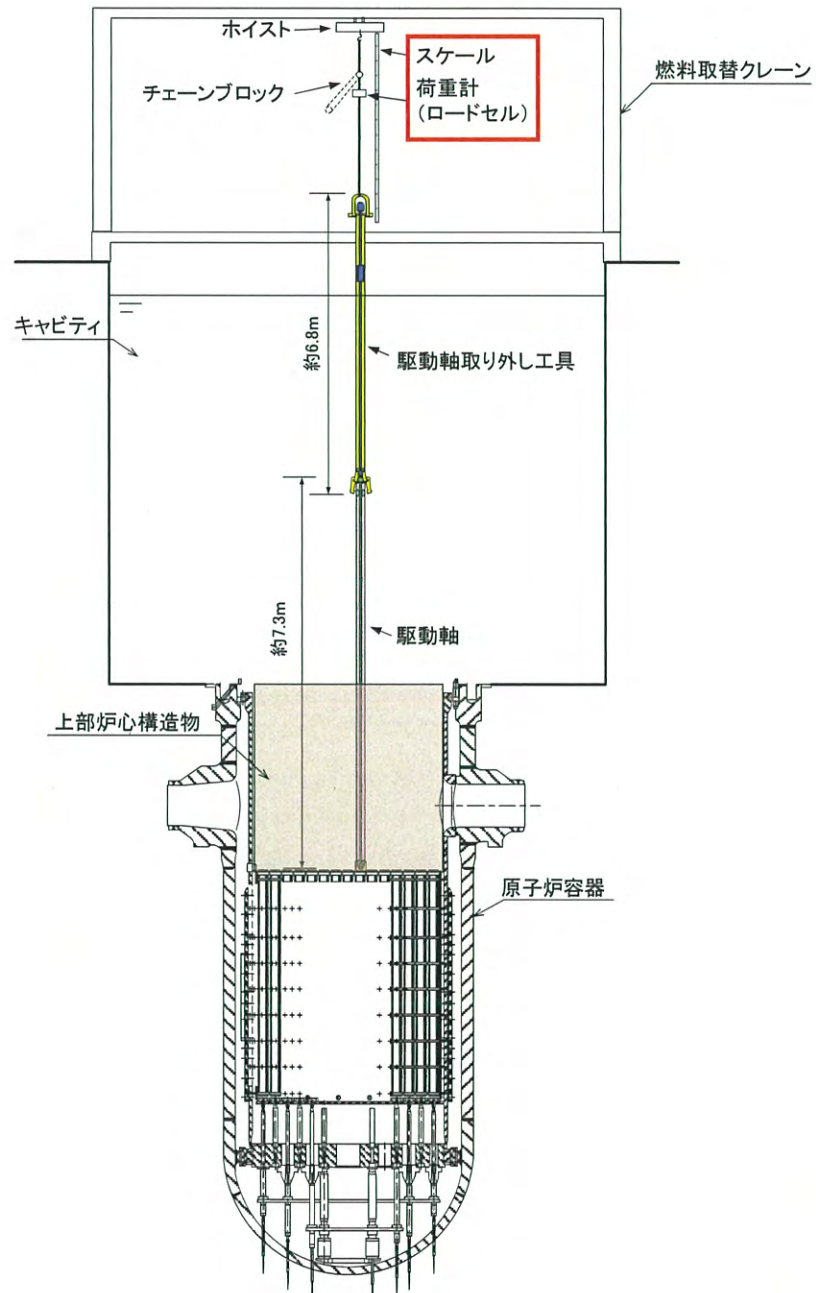
図－ 1 荷重計およびスケール

- ・使用された荷重計（ロードセル）について、作業記録により、使用前点検で荷重計表示が出ていることおよび遠隔表示機の表示値が本体表示値と同じであることを確認するとともに外観確認により有意な損傷等がないことを確認した。また、今回の調査にて、ウェイトを用いた動作確認により表示値に異常がないことを確認した。
- ・使用されたスケールについて、外観確認により有意な損傷等がないことを確認した。

調査項目	調査結果
使用前点検	<ul style="list-style-type: none">・荷重計（ロードセル）表示が出ていること、遠隔表示機の表示値が本体表示値と同じであることを確認した。・外観確認により有意な損傷等がないことを確認した。
動作確認	<ul style="list-style-type: none">・140kg、200kg、260kgのおもり（ウェイト）による動作確認を実施し、荷重計（ロードセル）表示値が各重量（140kg、200kg、260kg）を示すことを確認した。

スケールについて、外観確認により有意な損傷等がないことおよび J I S 1 級であることを確認した。

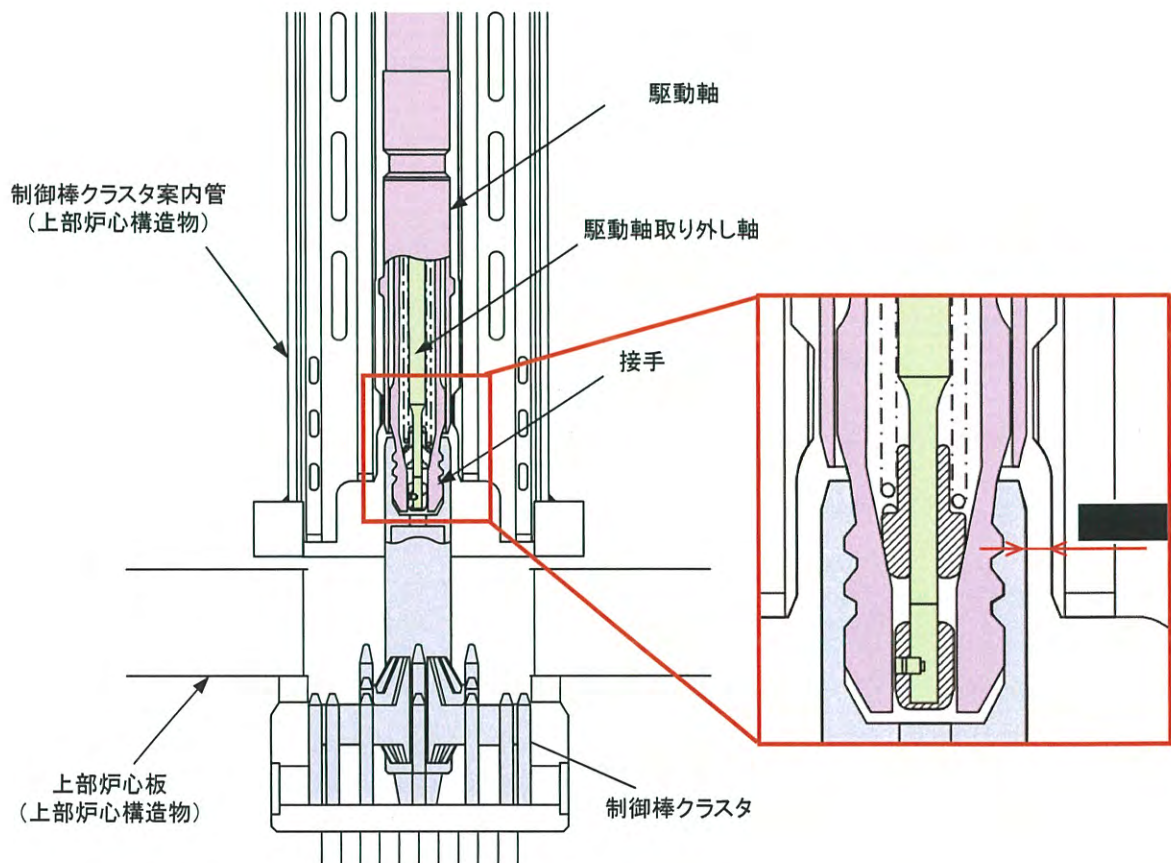
図－3 位置関係 概略図

制御棒クラスタのスパイダ頭部と制御棒クラスタ案内管（上部炉心構造物）との位置関係から、設計上、物理的に干渉する可能性がないことを確認した。

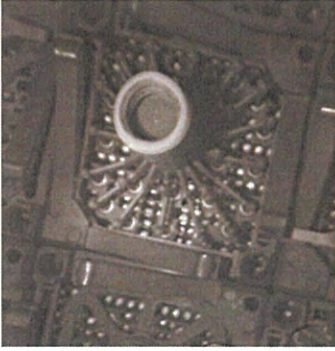
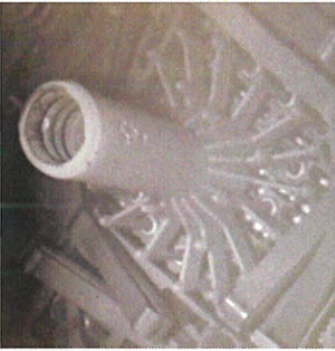
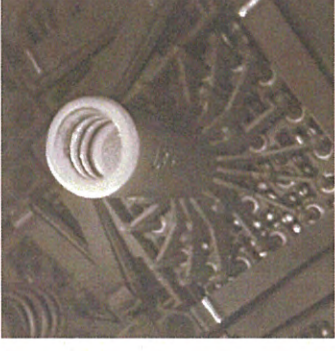
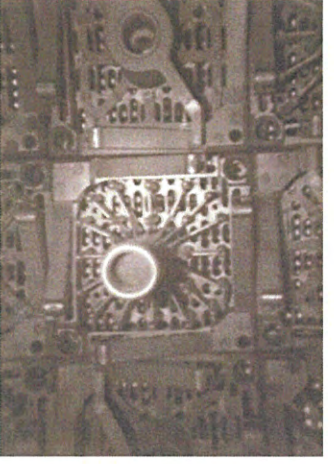
<p>M-1 2</p>	
スパイダ頭部

- ・図面確認により制御棒クラスタと上部炉心構造物が物理的に干渉する可能性がないこと、スパイダ頭部の外観確認により損傷や変形がないことから、制御棒クラスタの保持機能には問題なく、当該制御棒クラスタの健全性に問題はない。
- ・なお、制御棒クラスタは中性子照射量の制限等の観点から取替基準を定めており、当該制御棒クラスタは今回の定期検査にて取替予定であり、再使用の予定はない。

調査項目	M-4 の調査結果	比較対象アドレスの調査結果	
制御棒クラスタ		<p>【原子炉容器内点検】</p> <p>✓ 同左</p>	<p>・スパイダ頭部に堆積物が確認された</p> <p>・制御棒クラスタ案内管（上部炉心構造物）との干渉の痕跡は認められない</p>
外観	<p>【原子炉容器内点検】</p> <p>✓ 水中カメラ（白黒）により、スパイダ頭部を確認したところ外観形状に異常はないことを確認</p> <p>✓ スパイダ内部に堆積物あり</p>

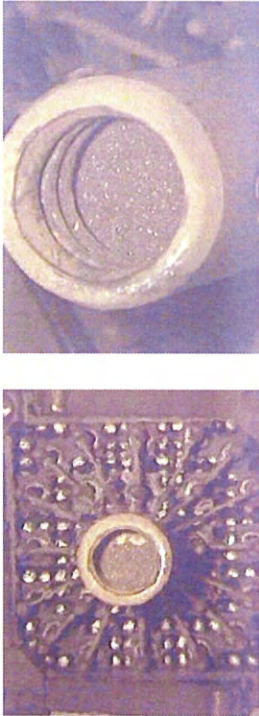
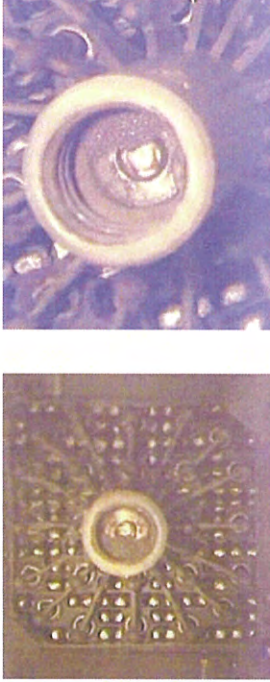
<p>M-1 2</p>	<p>スパイダ頭部に 堆積物が確認 された</p>
			<p>J-7</p>

堆積物の生成過程については次項で考察するが、プラント起動初期段階の高溶存酸素環境において駆動軸内表面で生成した鉄酸化物が、運転時間の経過に伴いマグネタイトに変態したもの、またはプラント運転中に1次冷却系統内の機器から1次冷却材中に溶出した鉄イオンが、機器・部品表面に付着してマグネタイトとなり、それが剥離し堆積したもの（スラッジ^{※2}）と推定される。

駆動軸の保護筒下端と制御棒クラスタのスパイダ頭部の隙間は数mm程度と狭いことから、今回、スパイダ頭部内で確認された堆積物は、(a)の駆動軸内表面で生成したマグネタイトが剥離、落下、堆積したもののほうが比較的多いと推定される。

調査項目			
	制御棒クラスタ		
	外観		
	スパイダ頭部		
	<p>M-4の調査結果</p> <p>【使用済燃料ピット内点検】</p> <p>✓ 水中カメラ（カラー）による確認の結果、スパイダ内 部に堆積物あり</p>

<p>比較対象アドレスの調査結果</p> <p>【使用済燃料ピット内点検】</p> <p>✓ 水中カメラ（カラー）による確認の結果、スパイダ内 部に堆積物あり</p>

堆積物のSEM画像を確認した結果、M-4とM-12で回収された薄膜状の堆積物は一体構造であるがひび割れが認められることから脆い物質と推定される。一方、M-4、M-12、J-7で回収された粒子状の堆積物は数十～数百 μm の粒子が集まって形成されていることが確認された。また、EPMAによる組成分析およびX線回折による形態分析を実施した結果、薄膜状の堆積物はマグネタイト(Fe_3O_4)であった。粒子状の堆積物も同様にマグネタイト(Fe_3O_4)であった。

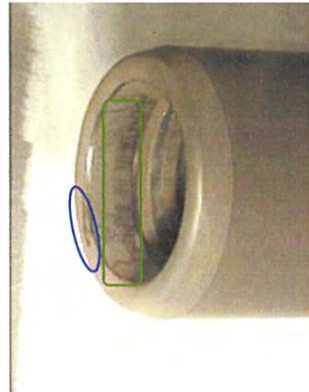
M-1 2

<p>調査項目</p>	<p>制御棒クラスタ</p>	<p>外観</p>	<p>スパイダ頭部</p>
<p>比較対象アド레스の調査結果</p>	<p>M-4の調査結果</p> <p>【使用済燃料ピット内点検】</p> <ul style="list-style-type: none"> ✓ 水中カメラ（カラー）による詳細確認の結果、スパイダ頭部の円環部上面に接触痕（色調の変化）（青杵）あり ✓ スパイダ頭部の内部テーパ面に接触痕（色調の変化）（緑杵）あり 	<p>比較対象アドレスの調査結果</p> <p>【使用済燃料ピット内点検】</p> <ul style="list-style-type: none"> ✓ M-1 2はスパイダ頭部の円環部上面に接触痕（色調の変化）（青杵）あり、M-4に比べて軽微 ✓ M-1 2のスパイダ頭部の内部テーパ面の接触痕（色調の変化）（緑杵）はM-4と同程度 ✓ 使用期間が短いJ-7は、スパイダ頭部の円環部上面の接触痕（色調の変化）なし 	<p>M-4のスパイダ頭部の円環部上面に接触痕（色調の変化）が確認された比較対象（M-1 2）でも同様の箇所（色調の変化）が確認されたが、M-4の接触痕の範囲が広範囲であった</p> <ul style="list-style-type: none"> • M-4のスパイダ頭部の内部テーパ面に接触痕（色調の変化）が確認された比較対象（M-1 2）でも同程度 • 使用期間が短いJ-7は、スパイダ頭部の円環部上面の接触痕（色調の変化）なし

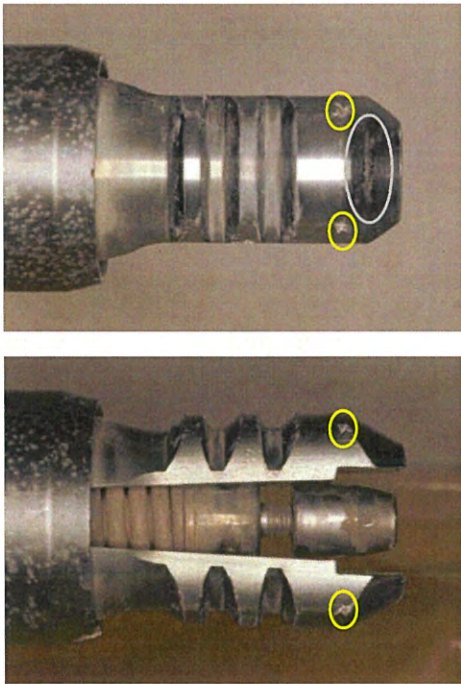
調査項目	駆動軸	外観	接手外面
		M-4の調査結果	比較対象アドレスの調査結果
		<ul style="list-style-type: none"> ✓ 外面の直線部に局所的な接触痕あり（4か所、金属光沢の強い接触痕）…黄色枠 ✓ 接手先端テーパー部に周方向の接触痕あり（金属光沢なし）…灰色枠 	<ul style="list-style-type: none"> ✓ 外面の直線部に局所的な接触痕あり（金属光沢のない軽微な接触痕）…橙色枠 ✓ 接手先端テーパー部に周方向の接触痕あり（金属光沢なし）…灰色枠

<ul style="list-style-type: none"> • 金属光沢を有するM-4接触痕（黄色枠）は今回生じた可能性がある • 比較対象でも同様の箇所に接触痕（橙色枠）が確認されたが金属光沢はなかった • テーパー部の周方向接触痕（灰色枠）は切り離し操作後の駆動軸仮置きでスライダ頭部の内面テーパー部と取り合う箇所に相当し、金属光沢はなかった

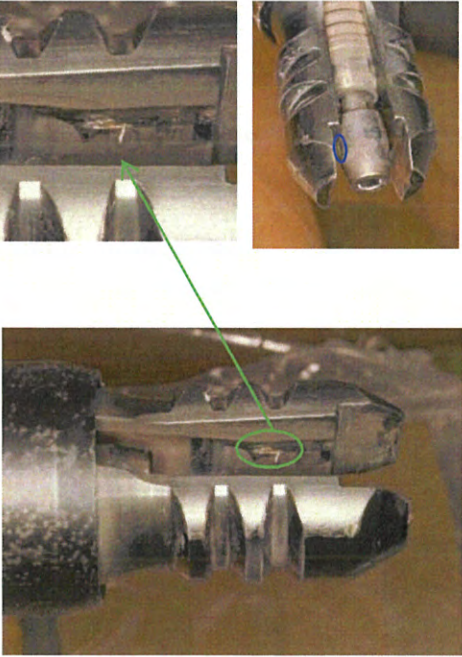
調査項目	M-4 の調査結果	比較対象アドレスの調査結果	
駆動軸		<p>✓ 接手内面直線部に接触痕あり (金属光沢、線状…緑粋)</p>

<p>金属光沢を有するM-4接触痕(緑粋)は今回生じた可能性がある</p> <ul style="list-style-type: none"> 内面直線部は位置決めナット/ロックボタンの摺動する部位であるが、比較対象には有意な接触痕なし。したがって、M-4接触痕は今回生じた可能性がある
外観		<p>✓ 接手内面直線部に金属光沢を有する接触痕なし</p>

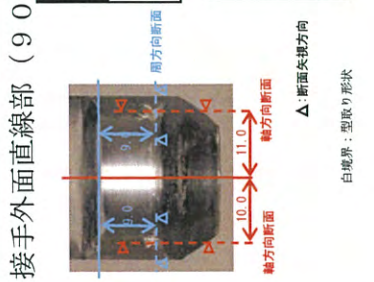
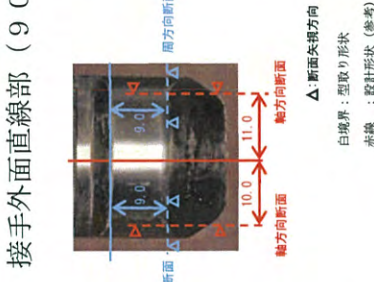
調査項目	M-4 の調査結果	比較対象アドレスの調査結果 (M-1 2)	
✓ 接手外面直線部 (90°)

<ul style="list-style-type: none"> M-4 に見られた接手外面の局所的な接痕は M-1 2 の当該接痕に比べ有意に深かった 当該接痕は、今回生じた可能性がある

✓ M-4 と比較対象アドレスの外面の局所的接痕深さの差は 0.04~0.08mm 程度

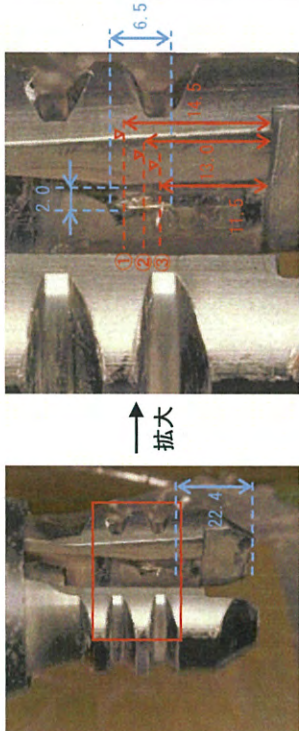
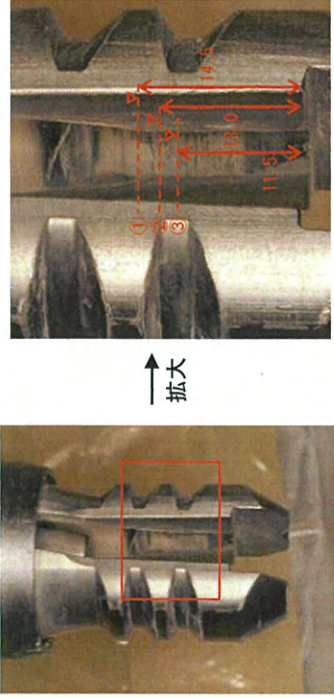
調査項目	<p>✓ M-4の調査結果</p> <p>✓ 接手内面直線部 (270° 周方向)</p>

<p>→ 拡大</p>	<p>• M-4の接手内面直線部に線状の接痕が確認された。M-12では同様の接痕は確認されなかった</p>
<p>駆動軸</p> <p>接手部の型取り</p>	<p>✓ M-4とM-12のプロファイル比較 (周方向)</p> <p>型取り断面観察結果 (倍率25倍)</p>

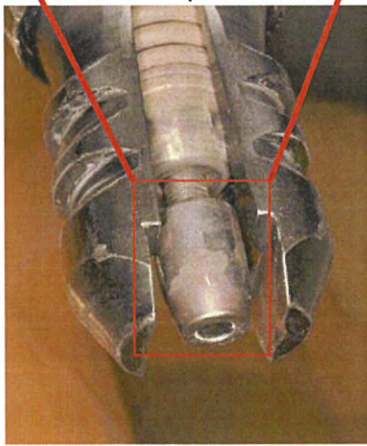
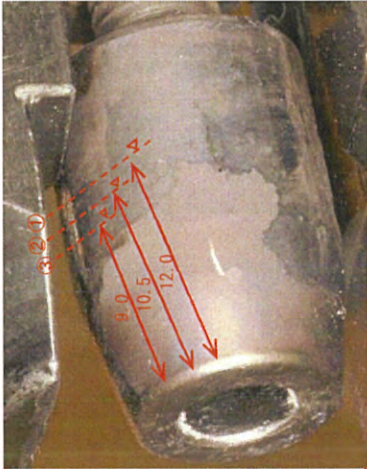
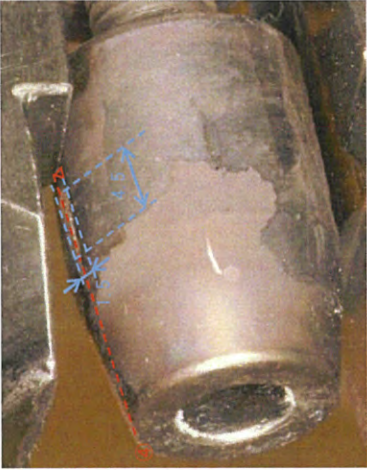
位置決めナットの直線部に線状の接触痕が確認された

部位	計測値 (mm)
位置決めナットの接触痕	長さ：約 4.5
	幅：約 1.5
	深さ：約 0.08

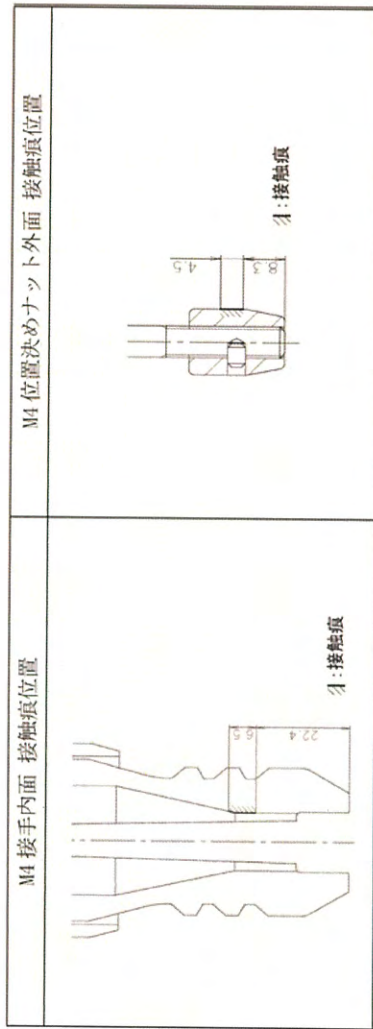
接手内面および位置決めナットの接触痕位置

✓ 接手内面と位置決めナットの接触痕は、共に線状であり、方向も一致している。

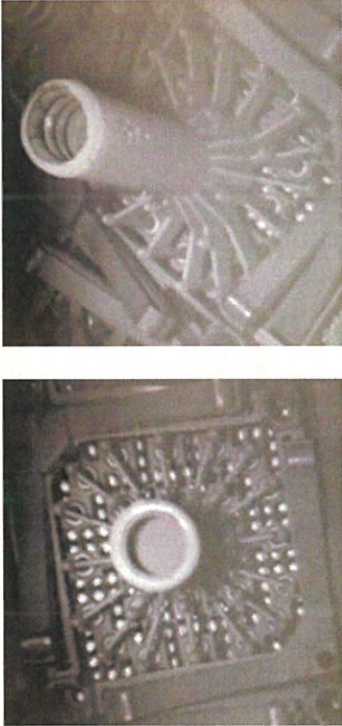
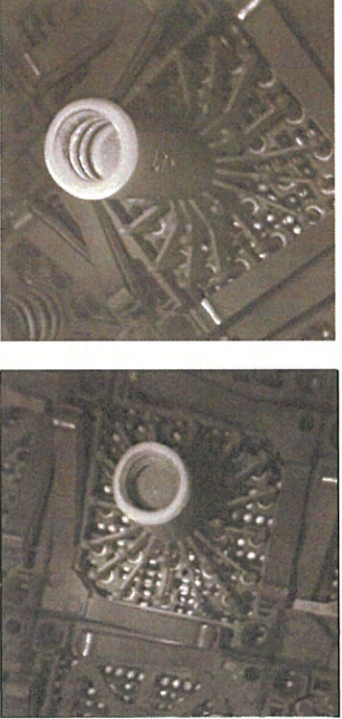
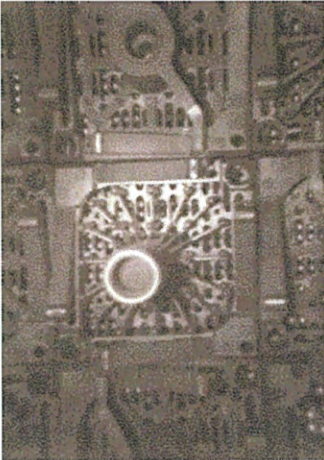
調査項目	<p>M-4 の調査結果</p> <p>【原子炉容器内点検】</p> <p>✓ 水中カメラ（白黒）により、スパイダ頭部を確認したところスパイダ内部に堆積物あり</p>

<p>J-7</p>	<p>スパイダ頭部内に堆積物が確認された</p> <ul style="list-style-type: none"> • M-4、M-12、J-7の堆積物量はスパイダ頭部内底部の円形の機械加工模様が見えないう程度 • M-4の堆積物はスパイダ頭部内の上から三山目よりも下の領域に堆積
制御棒クラスタ	スパイダ頭部		
堆積物

原子炉格納容器内で撮影された写真より、M-4の堆積物は制御棒クラスタのスパイダ頭部の上から三山目より下の領域に堆積しており、スパイダ頭部の三山目より下の容積である約20cc相当の堆積物があったと推定される。(図-4)

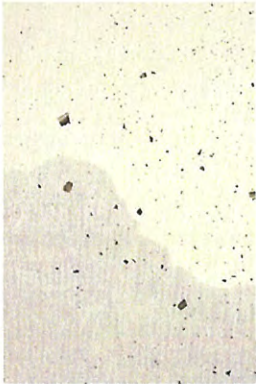
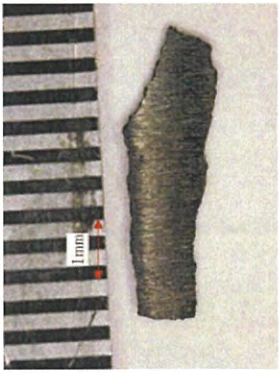
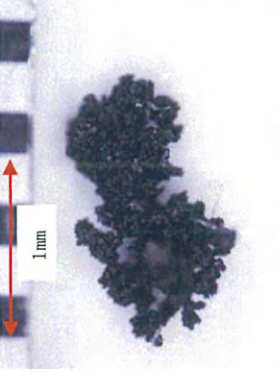
調査項目	M-4 の調査結果	比較対象アドレスの調査結果	
<p>堆積物</p> <p>サイズ・形状</p>	<p>✓ 粒子状：黒色</p> <p>✓ 薄膜状：黒色、数 mm 程度の大きさ</p> <p>【回収した堆積物（一部）】</p>

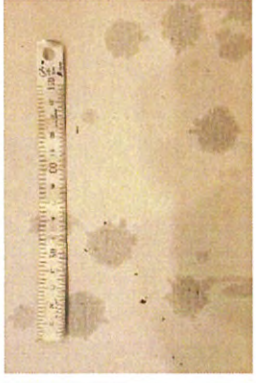
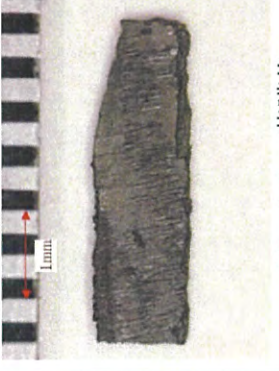
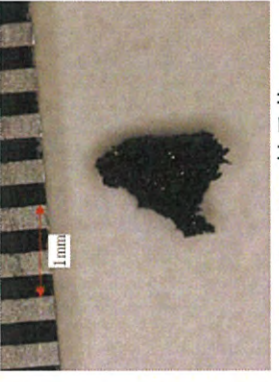
<p>測定片</p> <p>※ 測定片を立てて 厚さ方向を計測</p> <p>M-4 薄膜状（厚さ）</p>	<p>✓ 粒子状：黒色</p> <p>✓ 薄膜状：黒色、数 mm 程度の大きさ（M-1 2のみ）</p> <p>【回収した堆積物（一部）】</p>

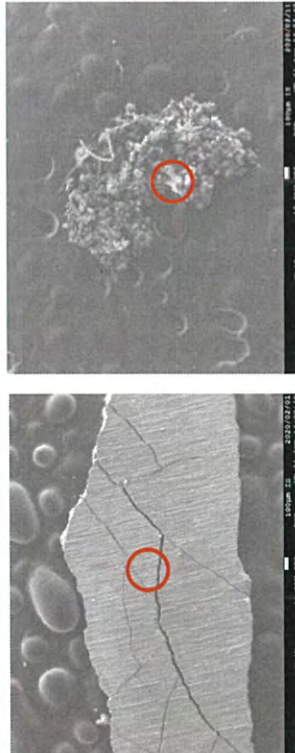
<p>M-12 薄膜状</p> <p>M-12 粒子状</p> <p>J-7 粒子状</p>	<ul style="list-style-type: none"> ・ 薄膜状の堆積物には、ひび割れが認められるところから脆いと推定される ・ なお、ひび割れは回収および分析の過程で付いた可能性もある ・ 粒子状の堆積物は数十～数百μmの粒子が集まって形成されている 																																																																																										
組成分析・X線回折	<p>組成分析 (単位: atom%)</p>

堆積物の生成過程については次項で考察するが、プラント起動初期段階の高溶存酸素環境において駆動軸内表面で生成した鉄酸化物が、運転時間の経過に伴いマグネタイトに変態したもの、または1次冷却系統内の機器から1次冷却材中に溶出した鉄イオンが、機器・部品表面に付着してマグネタイトとなり、それが剥離し堆積したもの(スラッジ)と推定される。

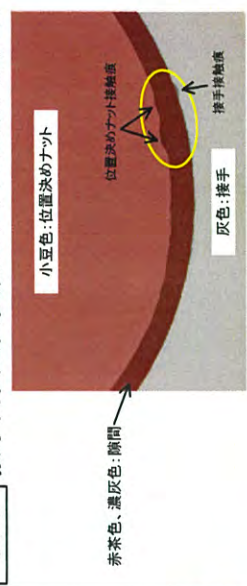
⑥、⑦ 接手内面と位置決めナットの重ね合わせ

・M-4の位置決めナット直線部に線状の接触痕が確認された。比較対象にないことから今回生じた可能性がある。

赤茶色、濃灰色: 隙間
位置決めナット接触痕
接手接触痕
灰色: 接手
小豆色: 位置決めナット

・接触痕は、接手内面直線部と位置決めナット直線部が接触する取り合いであり、位置決めナットの上下降時に生じた可能性がある。
・幾何学的に接触痕発生には介在物が関与した可能性が高く、接触痕の大きさから、介在物は約1mm程度の大きさのものが存在していた可能性がある。

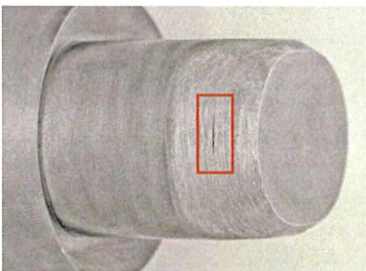
また、ケース1, 2, 3の試験後の接触面の写真を図-4に示す。ケース1の写真から、実機接手外面のテーパ部の接触痕およびスパイダ頭部の円筒部内面の傷とよく似た接触痕が部分的に確認された。ケース2の写真から、実機引き上がり事象の発生した駆動軸（M-4）接手外面の局所的な接触痕とよく似た接触痕が確認された。一方、ケース3の写真から、実機引き上がり事象の発生した駆動軸（M-4）接手外面の局所的な接触痕とは大きく様相の異なる接触痕が確認された。このことから、ケース3は今回の事象を再現しているとは言い難い。

全体	接 触 痕 拡 大	ケース1 接手2箇所と同様の 接触痕あり

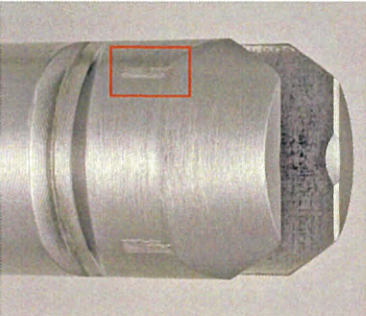
ケース2 接手4箇所と同様の 接触痕あり

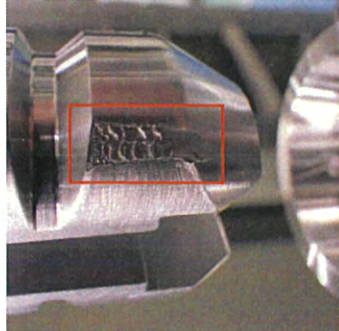
ケース3 接手4箇所と同様の 接触痕あり

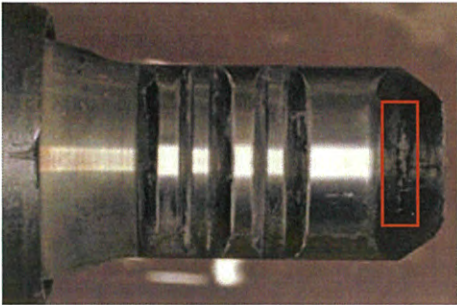
実機:M-12

添付資料-8-5 駆動軸の調査結果において、当該駆動軸（M-4）と同じく15サイクル使用した駆動軸（M-12）の接手外面は、図-5に示す様に15サイクルの使用に伴い比較的面荒れのある表面性状になっているが、外観上の表面粗度は面荒れありの状態に比べて軽微であることから、静止摩擦係数は面荒れなしの状態と面荒れありの状態の中間の値になると考えられる。

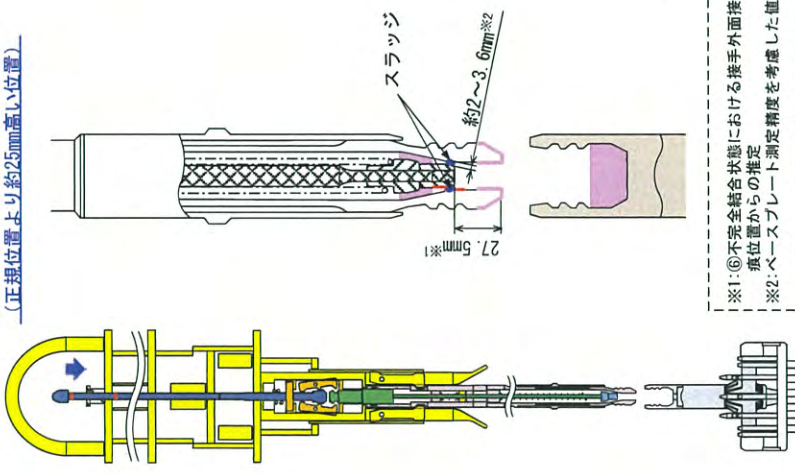
<p>④ 駆動軸接手部拘束 (スラッジによる駆動軸取り外し軸スタック)</p> <p>インジケータロッド下隆 (正規位置より約25mm高い位置)</p>

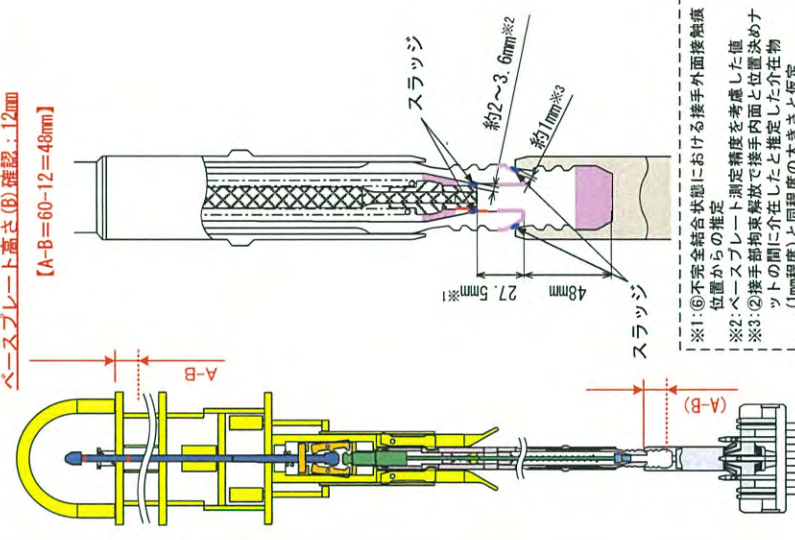
<p>スラッジ</p> <p>約2~3.6mm※2</p> <p>27.5mm※</p>	<p>⑤ 駆動軸着座</p> <p>ベースプレート高さ(B)確認:12mm [A-B=60-12=48mm]</p>

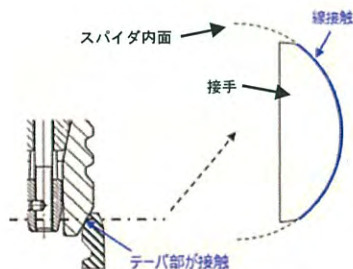
図 1 通常の駆動軸着座状態

通常、位置決めナットが下端まで降下している場合には、接手が開いた状態で拘束され、図 1 に示すように接手先端テーパ部とスパイダ頭部テーパ部が線状の接触をしている。また、今回の調査においても当該接触箇所に相当する位置に、図 2 に示す 0.02mm 以下（測定下限以下）の接触痕が確認されている。

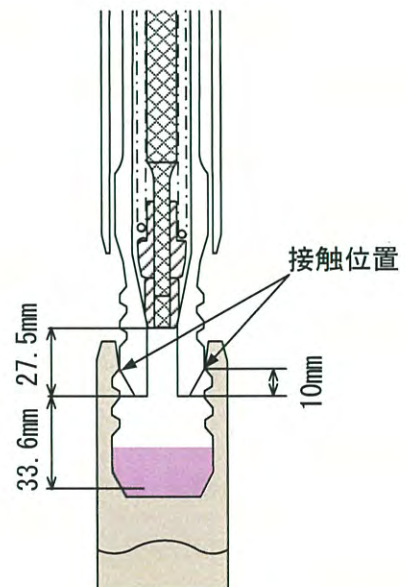
図 5 不完全結合時の位置関係

一方、M-4 駆動軸の接手外面直線部には、図 4 に示すように通常の着座位置よりも高い位置に 4 点の局所的接触痕が確認されており、図 3 に示すように通常よりも低い位置（接手がスパイダ頭部に挿入された状態）で駆動軸が着座していたと考えられる。また、この状態で着座するためには、幾何学的な関係より、位置決めナットが接手先端から 27.5mm 高い位置で接手内面と接している状態となる。なお、この時の接手の浮き上がり量は、通常着座状態を 48mm とした場合、33.6mm となる。これらの位置関係を図 5 に示す。

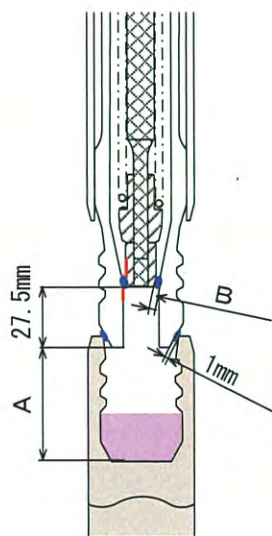
図6 駆動軸着座時の位置関係

- ・ 1. 項の検討結果から、接手先端から位置決めナットまでの距離は 27.5mm とする。
- ・ 接手内面と位置決めナットの接触痕から推定される介在物 (1mm 程度) から、接手先端のスラッジ厚さは 1mm とする。

検討の結果、位置決めナットと接手の間に挟まるスラッジの厚さは 2.0mm から 3.6mm となった。なお、接手先端のスラッジ厚さを 0mm から 2.5mm の範囲で変化させた場合の位置決めナットと接手の間に挟まるスラッジの厚さは 0.4mm から 4.2mm となる。

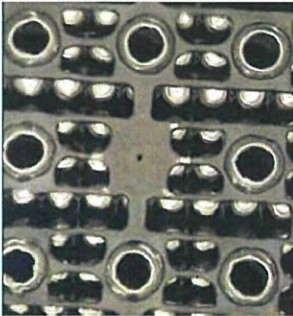
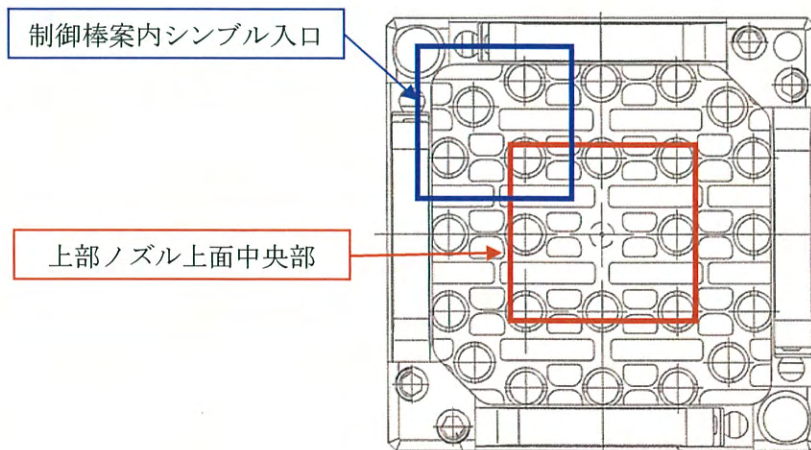
NS3N74	NS3N73	MS3O34 (参考※)
上部ノズル上面中央部

2. のとおり、本事象に伴う燃料集合体の健全性への影響はないと考えるが、制御棒クラスタと干渉する可能性のある燃料集合体の部位（上部ノズル上面および制御棒案内シングル入口）を対象に、水中テレビカメラにて、外観確認を実施し、有意な傷や損傷等がないことを確認した。（表1参照）

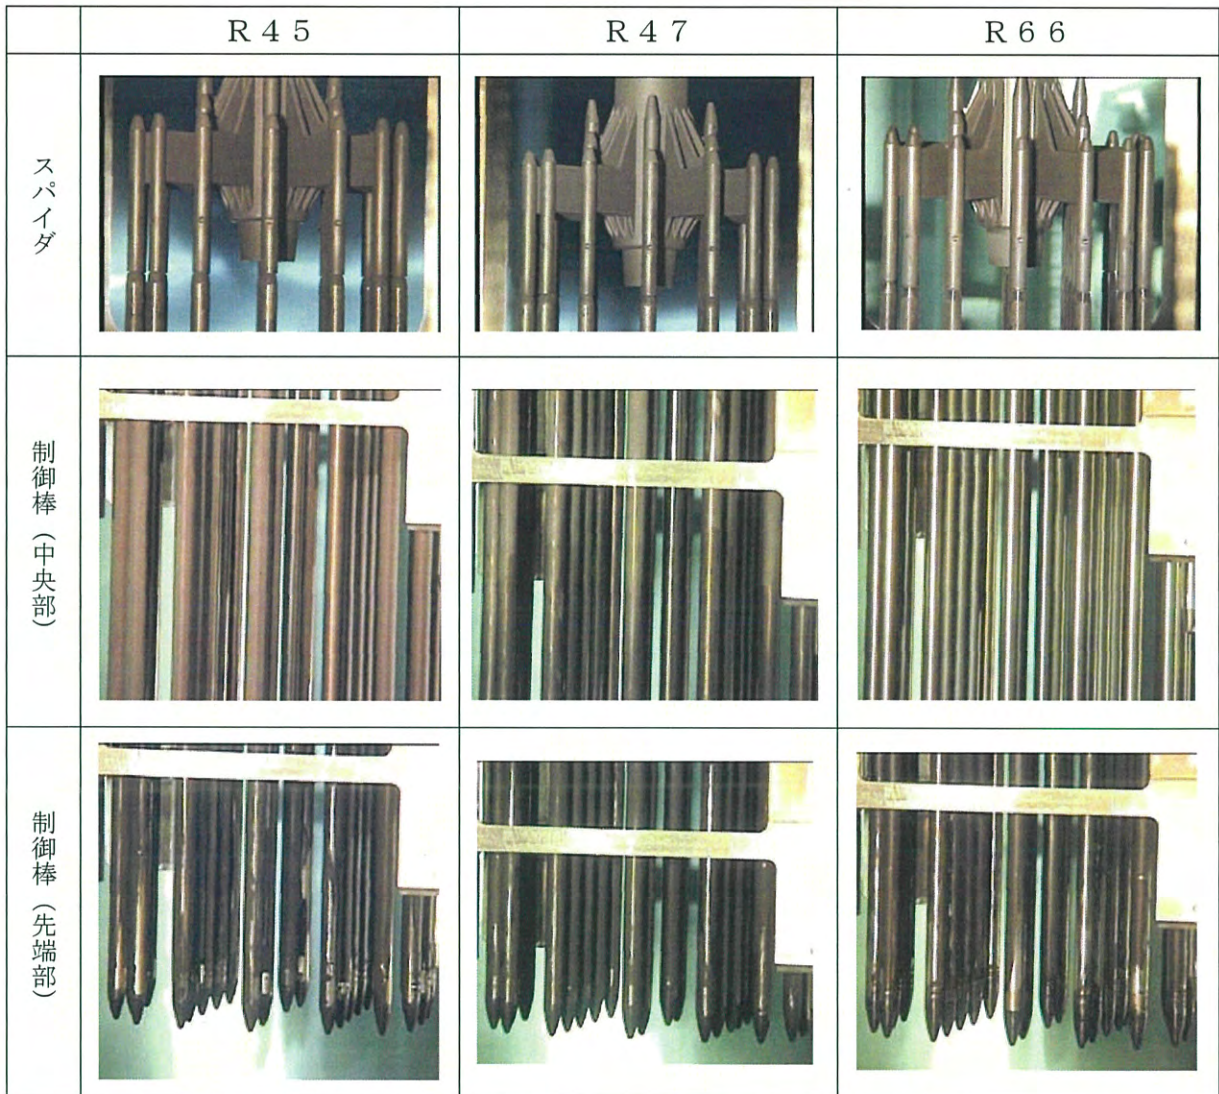
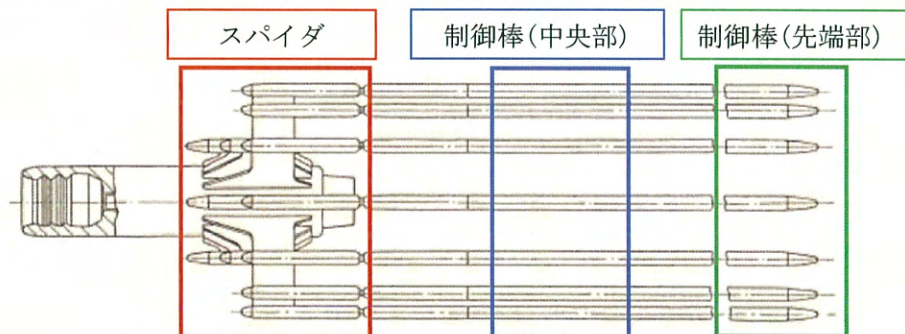
表2 制御棒クラスタ外観確認結果

また、同様に、燃料集合体と干渉する可能性のある制御棒クラスタの部位（スパイダおよび制御棒）についても、水中テレビカメラにて、外観確認を実施し、有意な傷や損傷等がないことを確認した。（表2参照）
