原子力施設等におけるピックアップ  
(令和5年7月17日～7月23日)

令和5年7月26日  
原子力規制庁

## 東海第二発電所サービス建屋ランドリー室 乾燥機制御盤内端子台の焦げ跡の確認について

号機	1号機	
件名	原子炉複合建屋（管理区域）における水の漏えいについて	
不適合の概要	<p>2023年7月21日午後11時16分頃、1号機原子炉複合建屋*地下3階の蒸留水ポンプ・タンクエリアにおいて、タンクの水抜き作業を行っていた協力企業作業員が、水たまりを確認しました。</p> <p>その後、タンクから排水するための弁を閉止し、水の漏えいは停止しました。漏えい量は約240Lと推計しています。</p> <p>現場を調査したところ、排水配管の詰まりにより排水口から水が溢れたものと推定しております。</p> <p>なお、漏えい水から放射能は検出されておらず、外部への放射能の影響はありません。</p> <p>*原子炉複合建屋：原子炉建屋の廻りに、廃棄物処理設備等を収納した建屋</p> <p style="text-align: center;">＜現場状況＞</p>

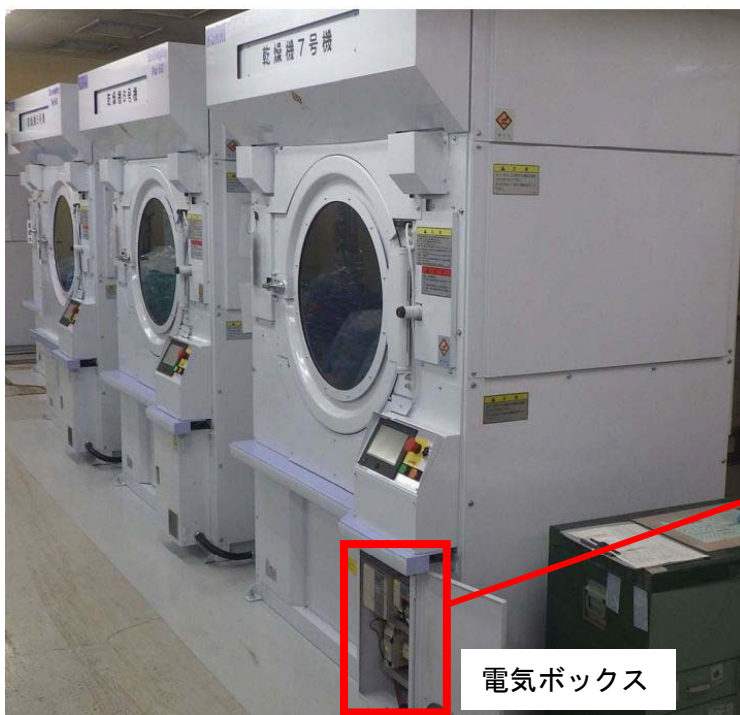
ランドリー室 乾燥機制御盤内端子台 写真

当社、東海第二発電所（沸騰水型軽水炉、定格電気出力110万キロワット）は、第25回定期事業者検査中のところ、7月19日14時24分、サービス建屋ランドリー室（管理区域）において、乾燥機※の点検をしていた協力会社社員が、乾燥機の制御盤内の端子台に焦げ跡らしきものを確認しました。このため14時27分、当社から公設消防に通報しました。

その後、当社は15時59分に「7月10日の10時50分に当該乾燥機は自動停止しており、その状況から自動停止した5分後の10時55分を鎮火時刻と推定、本日15時13分をもって本事象は火災である」と公設消防が判断したことを確認しました。

緑青、焦げ跡らしきものを確認

今後、火災が発生した原因を調査してまいります。

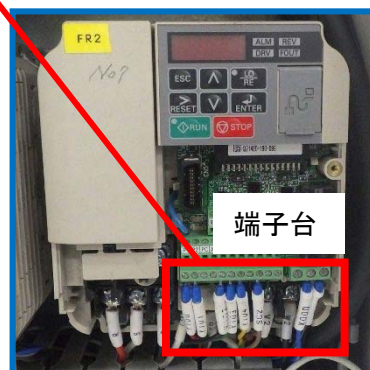
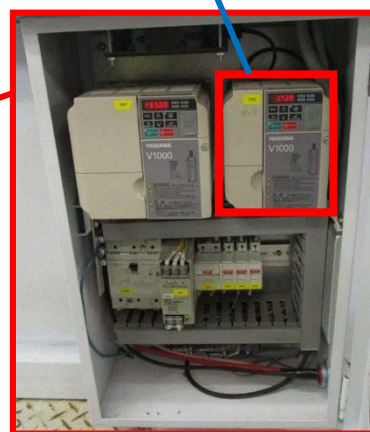
ランドリー乾燥機  
寸法 mm : 1503(幅) × 1637(奥行) × 2156(高さ)
