原子力施設等におけるトピックス
(令和5年10月23日～10月29日)

令和5年11月1日
原子力規制庁

福島第二原子力発電所1号炉使用済燃料プールへの物品落下の可能性について

増設ALPS配管洗浄作業における身体汚染発生

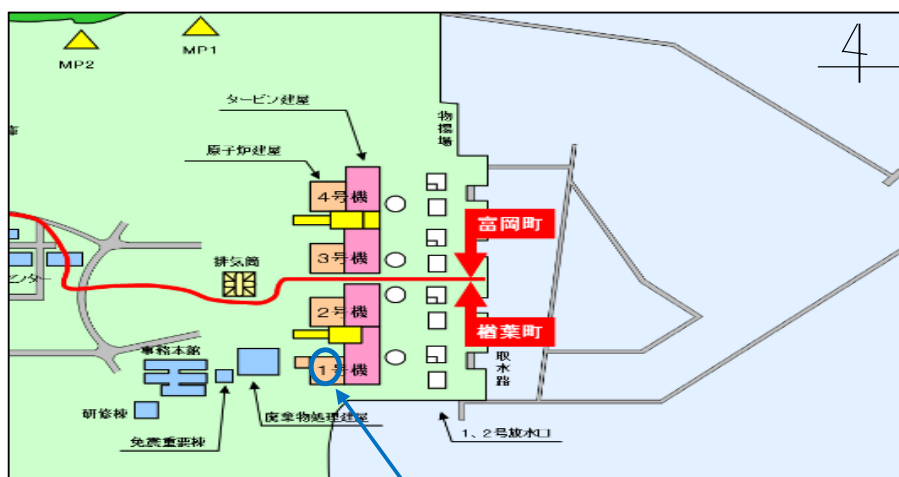
福島第二原子力発電所 概略図

1号炉使用済燃料プール上で使用した、チェレンコフ光検認装置^{*1}を取り付けるブラケット^{*2}の付属品であるロックピンのパーツ（約3mm×5mm×1mm）、軽量（1g未満）の金属片が外れていることを10月18日に当社社員が確認しました。

当該パーツが落下した可能性のある1号炉原子炉建屋

10月18日から10月20日にかけて、当該部品の検索を行いました。発見に至らなかったため、10月20日、使用済燃料プール内への落下の可能性があると判断しました。
