原子力施設等におけるトピックス
(令和6年1月8日～1月14日)

令和6年1月17日
原子力規制庁

令和6年能登半島地震による志賀原子力発電所の影響について（第7報）2024年1月10日
北陸電力株式会社

令和6年能登半島地震による志賀原子力発電所の影響について（第8報）

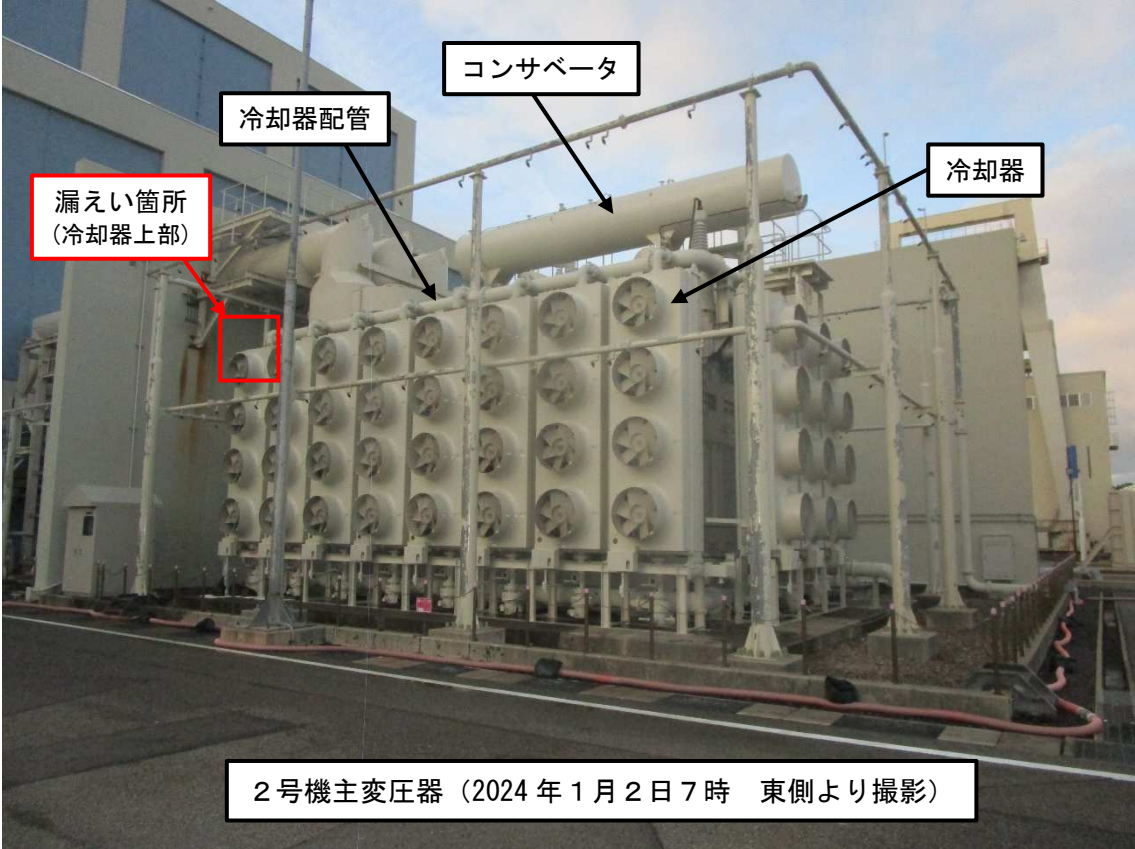
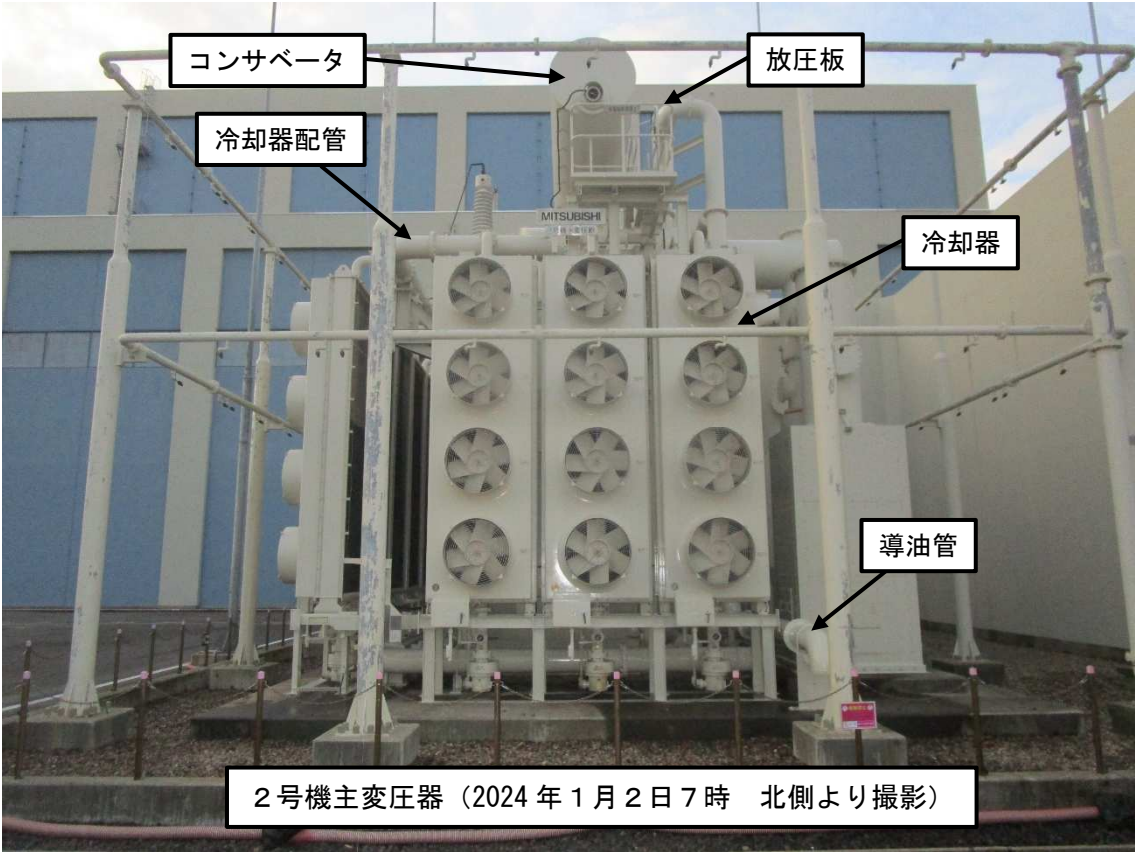
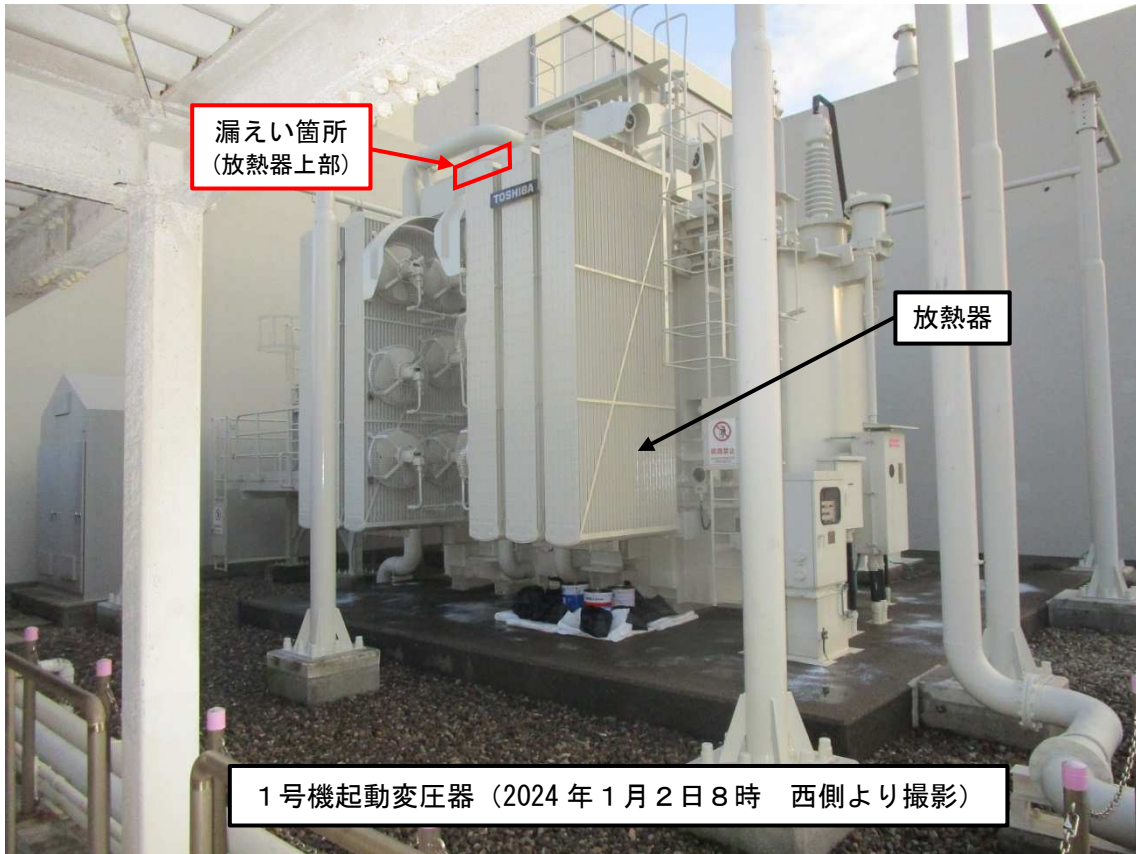
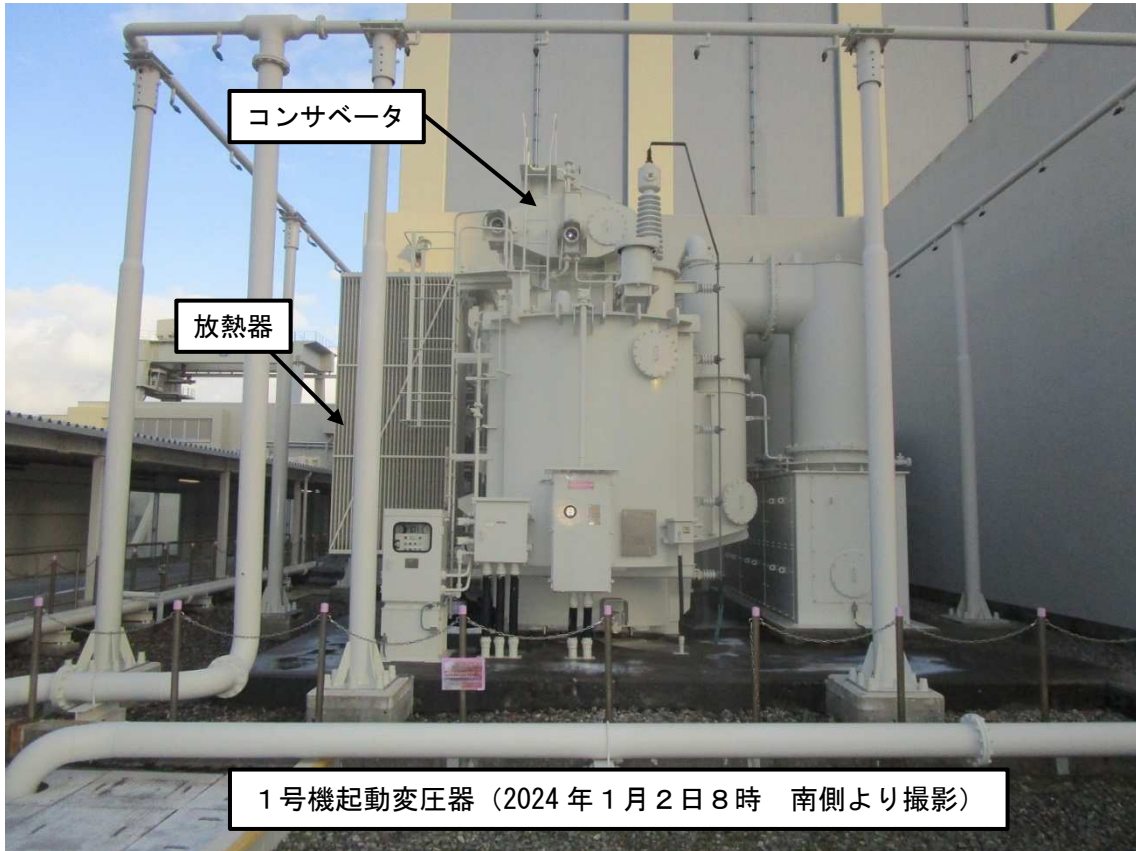
2号機主変圧器および1号機起動変圧器全体写真

1月7日、詳細な点検を進めている中で、2号機主変圧器周辺の側溝および道路においてわずかな油膜を確認しました。また、志賀原子力発電所前面の海面上に、油膜（約5m×10m）が浮いていることを確認し、直ちに、中和剤等による油膜の処理を行いました。

その後、2号機主変圧器周辺の側溝に油吸着マットを設置するとともに、毎日3回の側溝等の巡視による監視を行い、新たな油の発生がないことを確認しておりました。監視において新たな油の流出が確認されなかったことから、構内に降った雨水を排出するため、1月9日より雨水用の排水ゲートを開けておりましたが、本日12時頃、2号機主変圧器周辺の側溝に油膜が確認され、その下流側の確認により、前面の海面上に、油膜（約100m×30m、推定約6リットル）が浮いていることを確認しました。

現時点では、この油膜は、1月1日の地震時に漏えいした際に周囲に飛散した2号機主変圧器の絶縁油に由来する可能性があると考えておりますが、詳細については、現在確認中です。

速やかに排水ゲートを閉止するとともに、海岸部にオイルフェンスを設置しました。

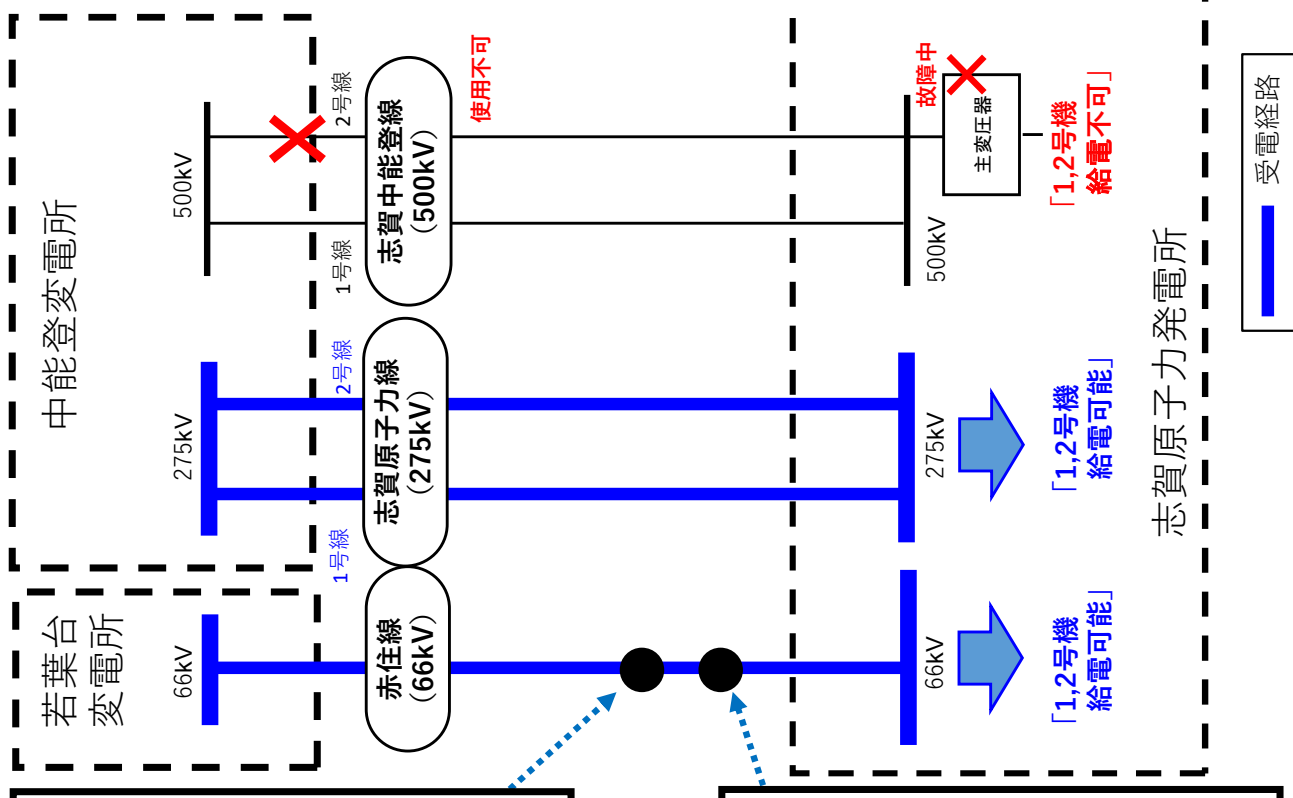
赤住線補修時の受電状態（1、2号機：275kVより受電）

志賀原子力発電所に送電する赤住線(66kV 1回線)において、絶縁用碍子の欠損（1箇所）、ジャンパ線（鉄塔前後の碍子装置間をつなぐ電線）の素線切れ（1箇所）が確認されましたが、現時点で送電線の機能に問題はなく、今後、適切な時期に1号機の受電を2号機からの所内電源融通により志賀原子力線（275kV 2回線）に切り替えたうえで補修および取替える予定としておりました。（1月9日お知らせ済）

今般、2号機の所内電源系統からの融通経路について健全性の確認を改めて行うとともに、欠損等のあった碍子およびジャンパ線の交換作業の準備が整ったため、今後、天候等の状況を踏まえながら、予防保全として赤住線を停止し欠損があった碍子等の交換作業を実施してまいります。

なお、作業に当たっては、非常用の電源として非常用ディーゼル発電機、大容量電源車および高圧電源車を確保したうえで実施するとともに、余震等が発生した場合には速やかに対応できるようあらかじめ体制を整えたうえで行う予定です。
