## 燃料集合体全長を模擬したモックアップ試験結果

## 1. 目的

## ウォータ・ロッドの曲がりによる炉心特性等への影響

平成10年「柏崎刈羽原子力発電所1号機 燃料集合体の不具合」の概要及び  
当時ウォータ・ロッドの曲がり事象の発見に至らなかった経緯

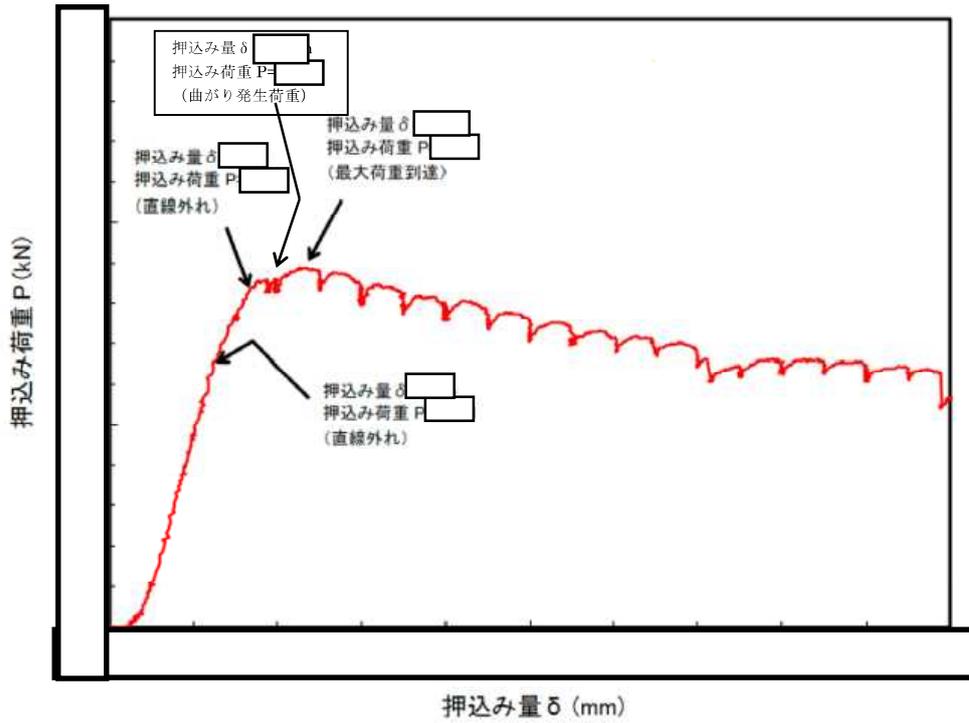
図 2-8 押込み量と押込み荷重の関係 (下部WR)

試験観察状況を図2-6、図2-7に示す。また、押し込み量と押し込み荷重の関係を図2-8に示す。下部WRは試験開始時の押し込み量 $\delta$ に対する押し込み荷重 $P$ の立ち上がりは滑らかだが、その後上部WRと同様に $\delta$ の増加に従い、 $P$ は比例して増加し、約[ ]kN ( $\delta$ :約[ ]mm)を超えた辺りから比例直線から外れ始め、約[ ]kN ( $\delta$ :約[ ]mm)から傾きがかなり緩やかになり、 $P_{max}$ の約[ ]kN ( $\delta$ :約[ ]mm)に到達後は $\delta$ の増加にも関わらず減少した。

水孔第1段目近傍)の傾きは約□□kNから直線から外れ始め、約□□kNで傾きが大きく変わり、約□□kNで変動挙動が不規則になった後、Pmaxの約□□kNに至った。図2-8で最初に直線から外れ始めたP約□□kN( $\delta$ :約□□mm)は細径部中心ではなく、通水孔近傍の影響と考えられる。

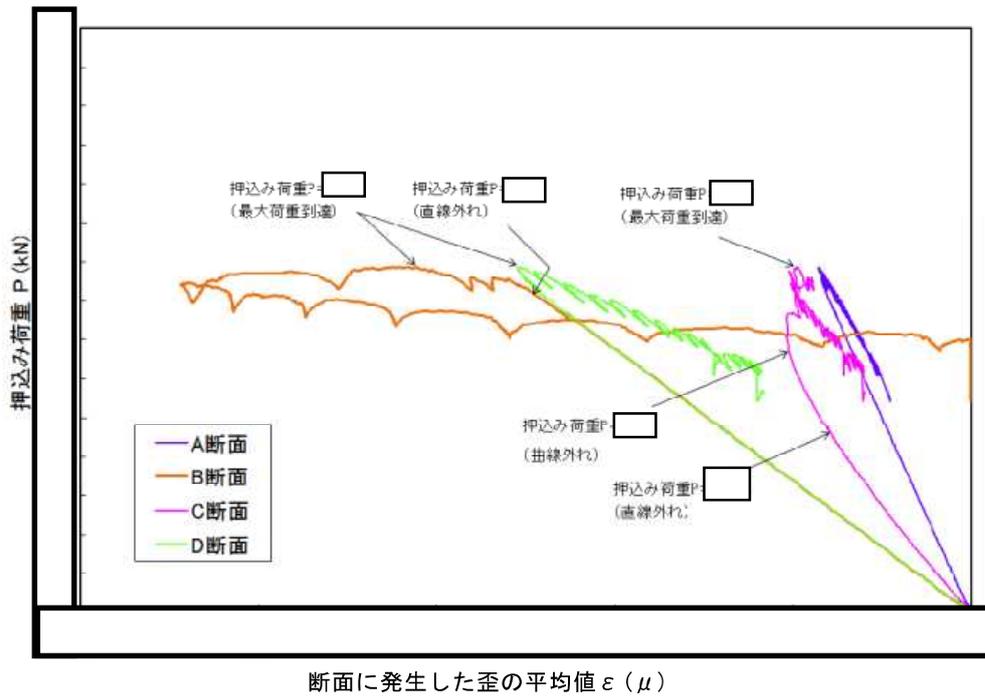
図 2-9 各断面に発生した歪の平均値と押込み荷重の関係 (下部WR)

断面に発生した歪の平均値 $\epsilon$ と押し込み荷重 $P$ の関係を図2-9に示す。B(細径部中心)、D断面(端栓近傍)は約[ ]kN付近まで同じ傾きであったが、その後、 $\epsilon$ の傾きが緩やかになり、変動挙動が不規則になった後、 $P_{max}$ の約[ ]kNに至った。C断面(通

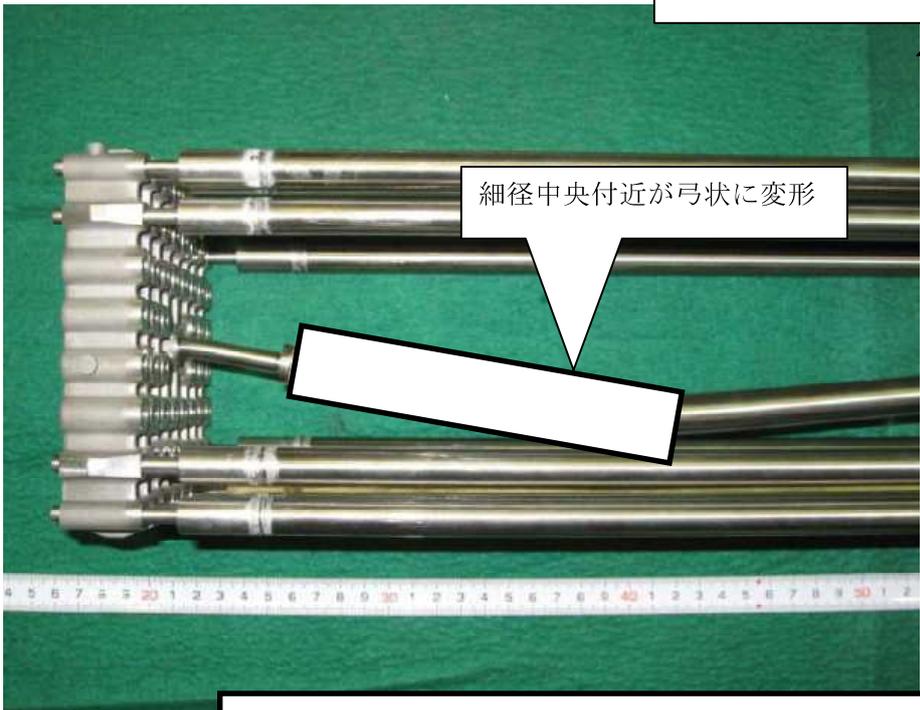
図3-4 試験後の供試体観察結果（上部WR：繰返し落錘試験）

上部WRの落錘高さと供試体最大発生荷重の結果を図3-2、図3-3に示す。また、試験後の供試体観察結果を図3-4、図3-5に示す。

曲がりを確認してからさらに高さを上げて試験を行った

細径中央付近が弓状に変形

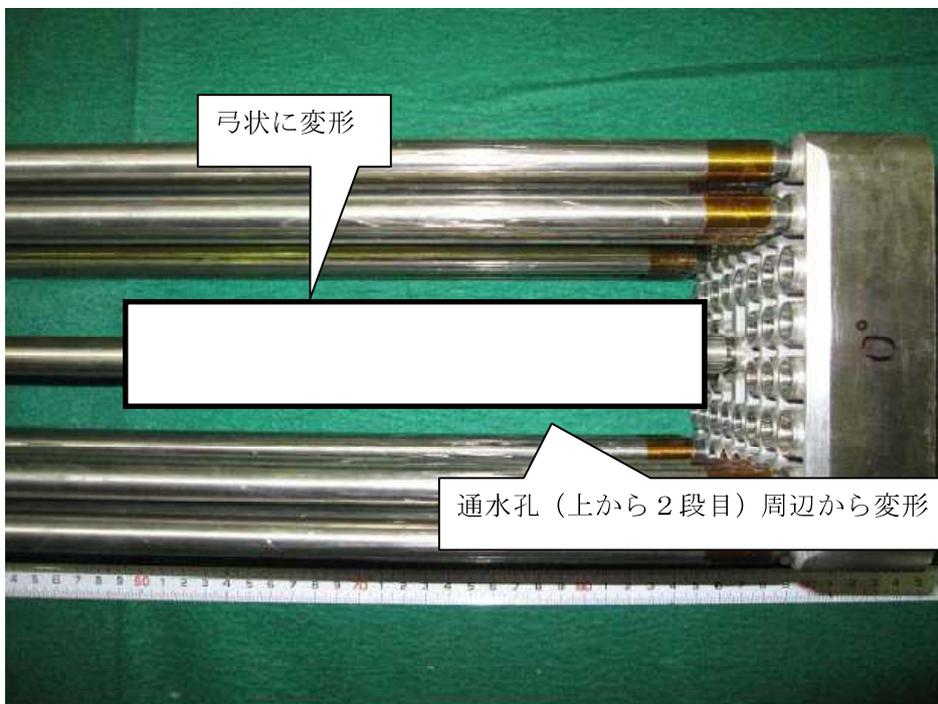
図3-9 試験後の供試体観察結果（下部WR：一撃落錘試験）

下部WRの落錘高さと供試体最大発生荷重の結果を図3-6、図3-7に示す。また、試験後の供試体観察結果を図3-8、図3-9に示す。

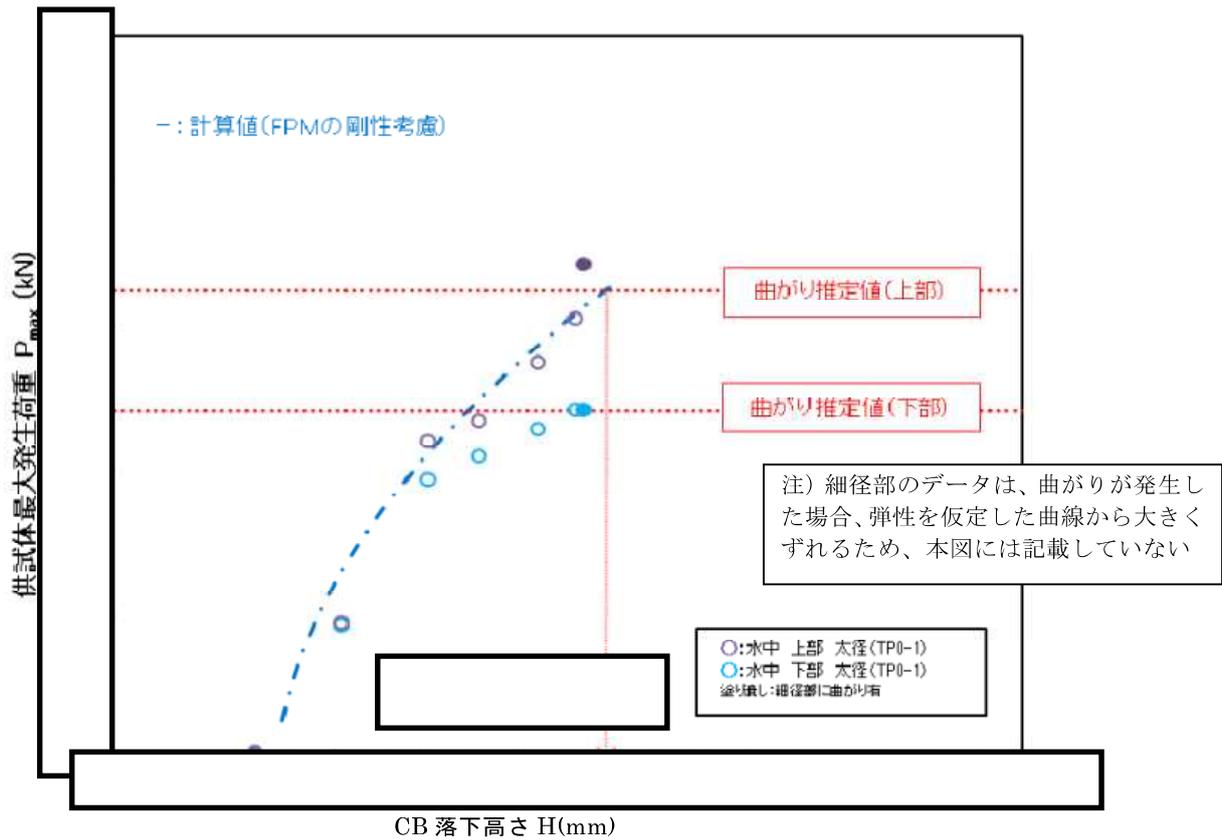
図 5-5 曲がり発生荷重推定値との比較 (水中: FPM 剛性考慮)

上部 WR について、水中試験では近似曲線との差が生じているが、気中試験では、近似曲線との差は小さくなる傾向を示した。これは、4.3.1 に示した FPM の剛性による影響と考えられ、気中試験の場合には試験体は床面に設置されていたため、水中試験のように FPM の剛性の影響を受けない。このため、図 4-2 に示した FPM 剛性の評価モデルを考慮し、近似式を設定すると図 5-5 のようになり、水中試験においても上部 WR について、近似式との差が小さくなった。

4.1 で示した曲がり発生荷重推定値  $P_{\lambda}'$  を CB 落下と発生荷重の関係と比較した結果を図 5-5 に示す。供試体の上下部ともに、曲がり発生荷重推定値  $P_{\lambda}'$  以上の荷重で曲がりが発生している。ただし、上部 WR に曲がりが発生した試験は、CB の落下とともに作業員が力を加えたケースであったことを考慮すると、近似曲線と  $P_{\lambda}'$  の交点から、落下高さ  $\square$  mm 程度で曲がりが生じたものと推定できる。

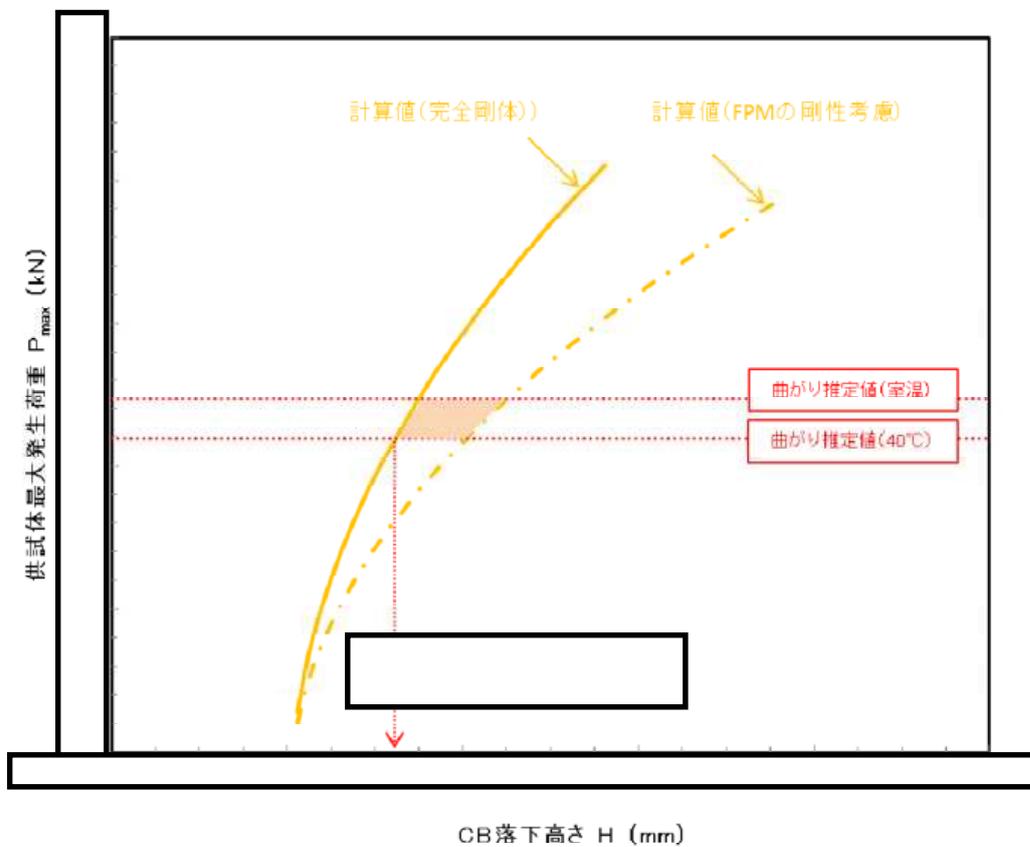
図 5-6 実機 WR の仕様に対する上部 WR の曲がり発生荷重推定値

実機の WR に使用する部材の仕様下限値から求めた  $P_{\lambda}'$  と図 5-3 および図 5-5 で示した近似曲線との比較を図 5-6 に示す。この結果、実機においては、(FPM 完全剛体、プール温度 40℃) を仮定すると CB 着座位置からの落下高さが  $\square$  mm 程度で上部 WR に曲がりが生じることが推定される。これは当該作業の際に作業員が CB を持ち上げる高さ約  $\square$  mm (CB 着座位置からは約  $\square$  mm) に一致する。保守的に CB 着座位置からの落下高さ約  $\square$  mm とした場合、上部 WR には付加される荷重は 15 kN 程度であったと評価される。また下部 WR については、評価モデルでの確認はできないものの、モックアップ試験の結果から、上部 WR と同等程度の高さで曲がりが発生することが確認された。

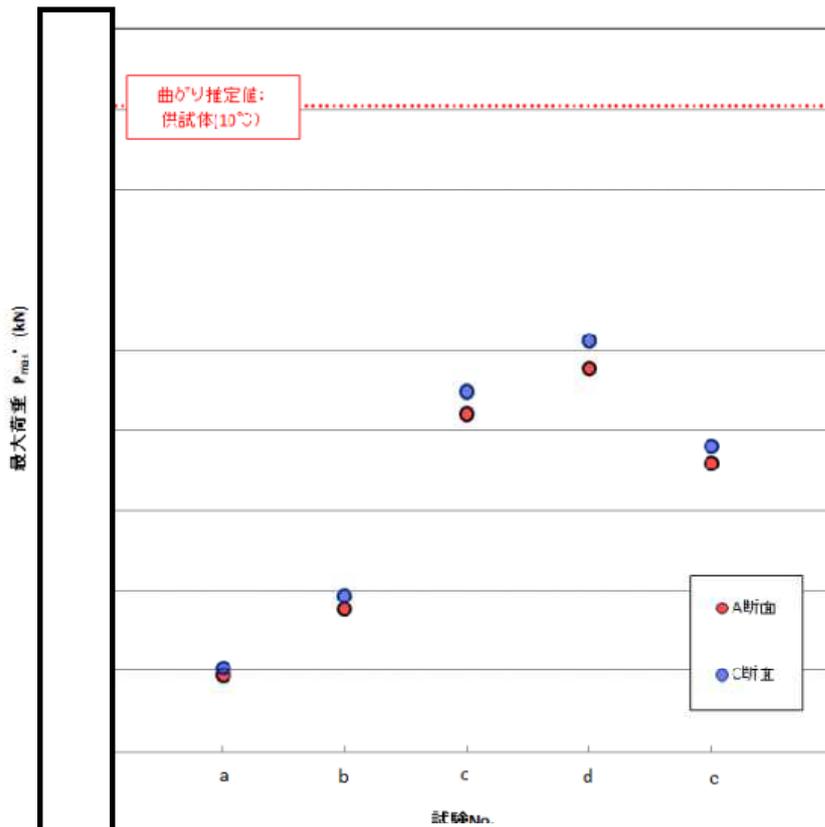
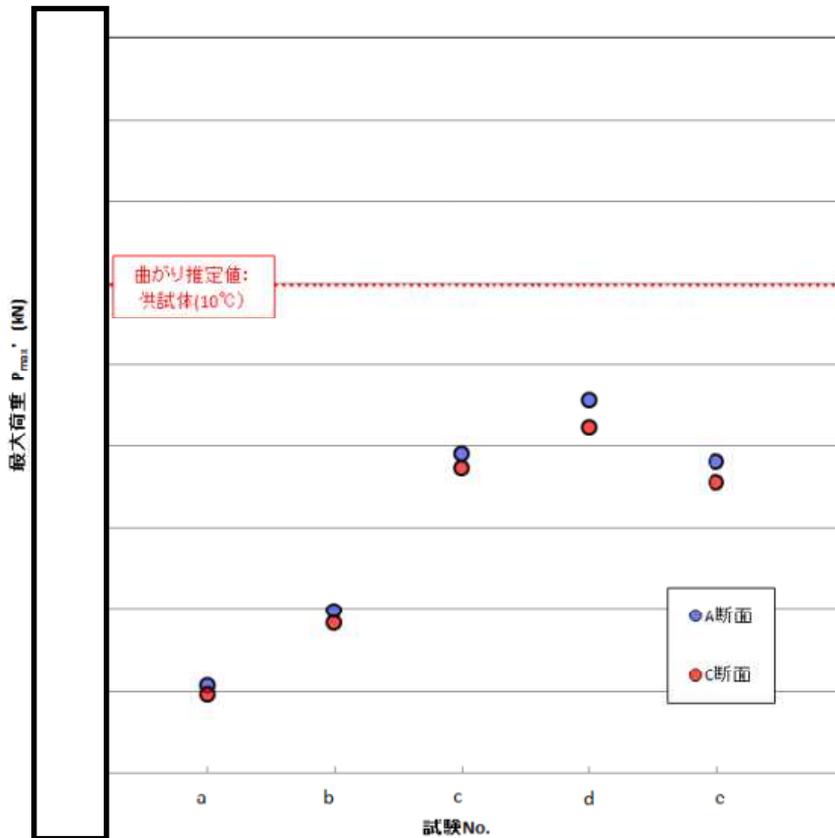
図 5-7 試験発生荷重とモックアップ試験条件での曲がり発生荷重推定値の関係

試験における発生荷重と 4.1 で示した曲がり発生荷重推定値  $P_{\lambda}'$  と関係と比較した結果を図 5-7 に示す。今回の試験では、曲がり発生荷重推定値  $P_{\lambda}'$  を超えておらず、曲がりも発生しなかった。

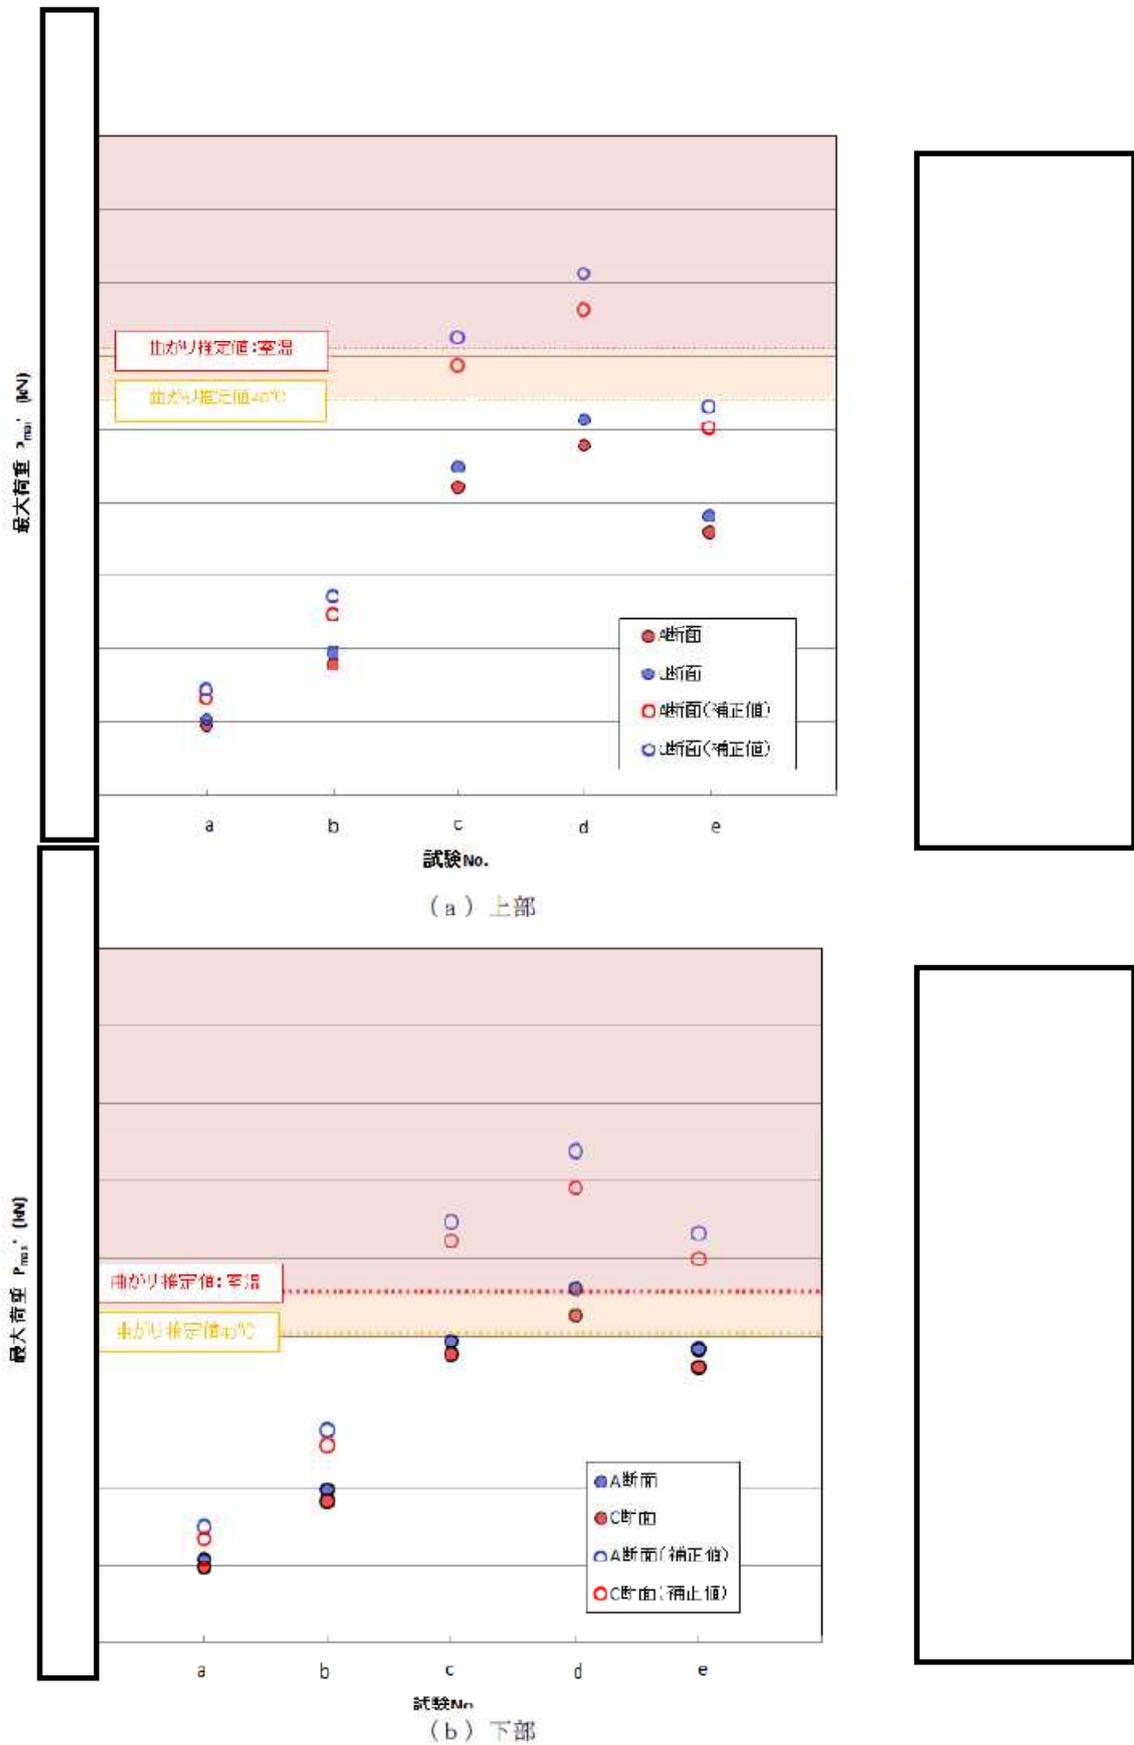
図 5-8 試験発生荷重と実機 WR 仕様を考慮した曲がり発生荷重推定値の関係

また、モックアップ試験において測定された荷重（表 5-4）に対して、FPM が完全剛体と仮定して補正し、実機の部材における  $P_{\lambda}'$  と比較した結果を図 5-8 に示す。その結果、複数のケースにおいて上下部ともに  $P_{\lambda}'$  を超えるものが確認され、補正した荷重は最大で 15 kN 程度であった。よって、モックアップ試験の結果から、日立作業ケースにおいて上部 WR と下部 WR に曲がりが生じる可能性が確認された。

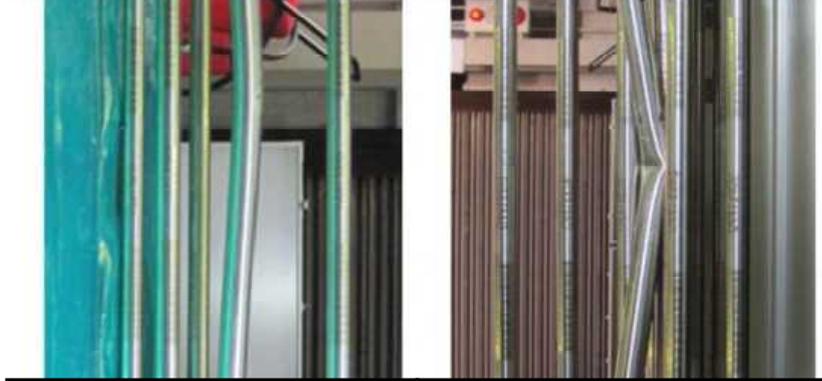
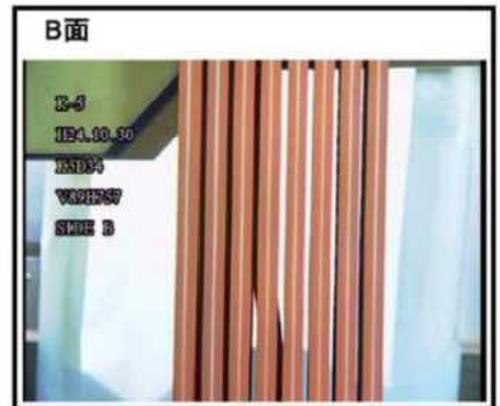
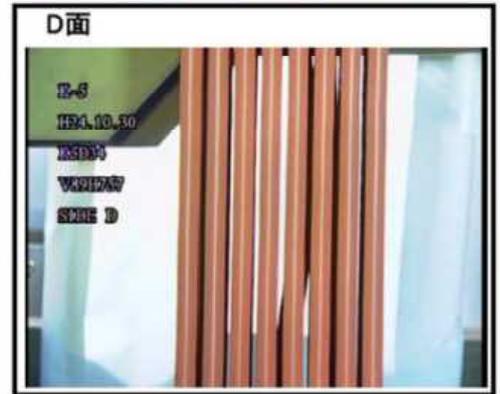
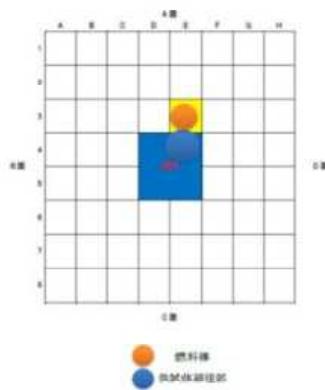
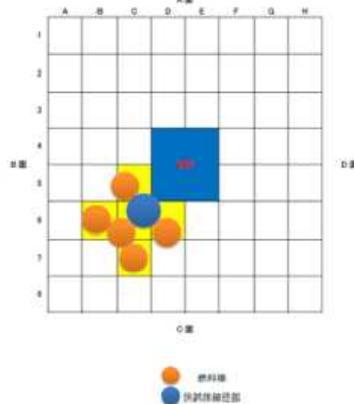
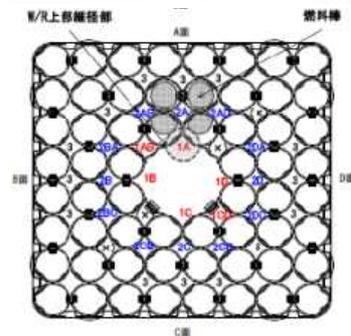
図 5-9-(1) モックアップ試験と実機の状況比較（上部）

その結果、以下のとおり、試験体に組み込まれた供試体は、上部 WR は曲がりの程度が実機よりも大きくなっていたが、それ以外の部材については、実機の状況を超える影響は確認されなかった（図 5-9 参照）。なお、下部 WR の曲がり、通水孔の閉塞が実機よりも小さかった理由は、4.3 で示した影響によるものと考えられる。

水中試験（東芝作業模擬）後  
の観察結果

最大荷重付加（気中）後の観察結果

実機の観察結果 K5D34

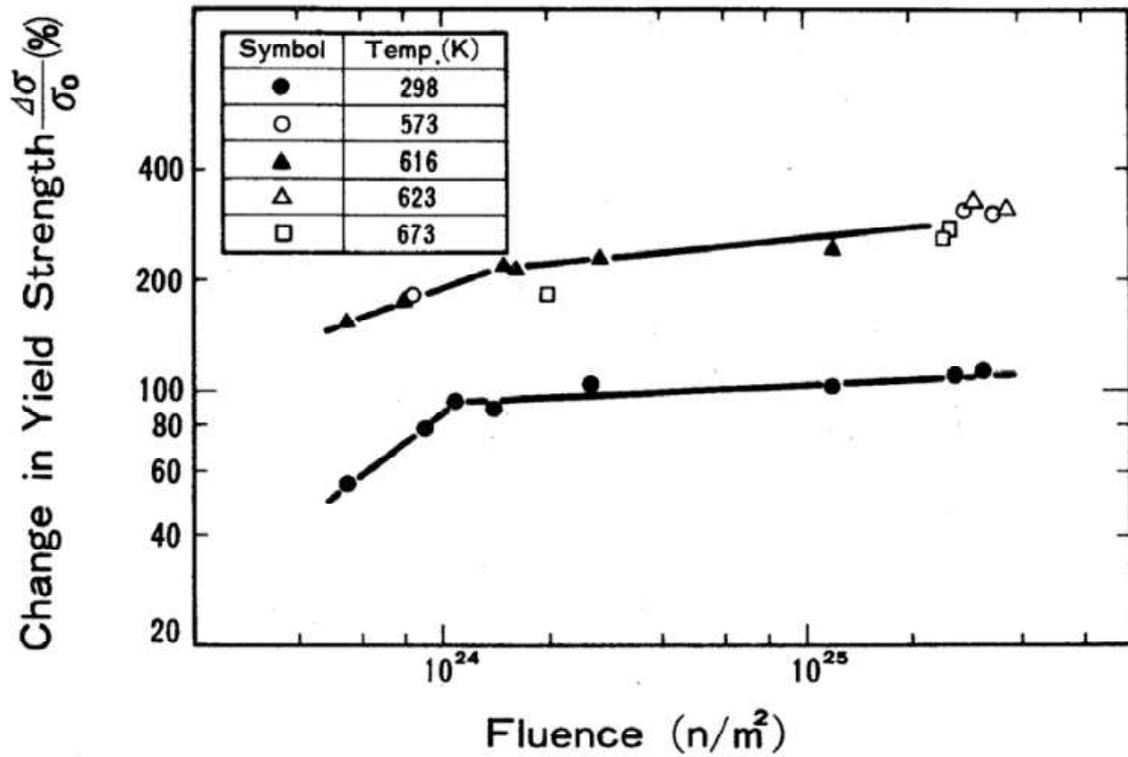
図 2-1 ジルカロイ-2 の降伏応力の照射量依存性

ウォータ・ロッドの材料であるジルコニウム合金は高速中性子の照射に伴う照射硬化によって降伏応力が増大する。図 2-1 に示すとおり、降伏応力は照射の初期に急激に立ち上がり、高速中性子束  $1 \times 10^{20} \text{ n/cm}^2$  ( $1 \times 10^{24} \text{ n/m}^2$ ) 程度の照射量で約 2 倍となり、その後緩やかに推移する。そのため、ある程度の期間、原子炉内で中性子照射を受けた燃料集合体については、ウォータ・ロッドの曲がりが発生する荷重の推定値が、モックアップ試験の結果から求めたウォータ・ロッドの「曲がり発生荷重推定値」の約 2 倍となり、作業によって付加される荷重よりも大きくなる。

- 降伏応力は照射の初期に急激に立ち上がり、高速中性子束  $1 \times 10^{20} \text{ n/cm}^2$  ( $1 \times 10^{24} \text{ n/m}^2$ ) 程度の照射量で約 2 倍となり、その後緩やかに推移する。

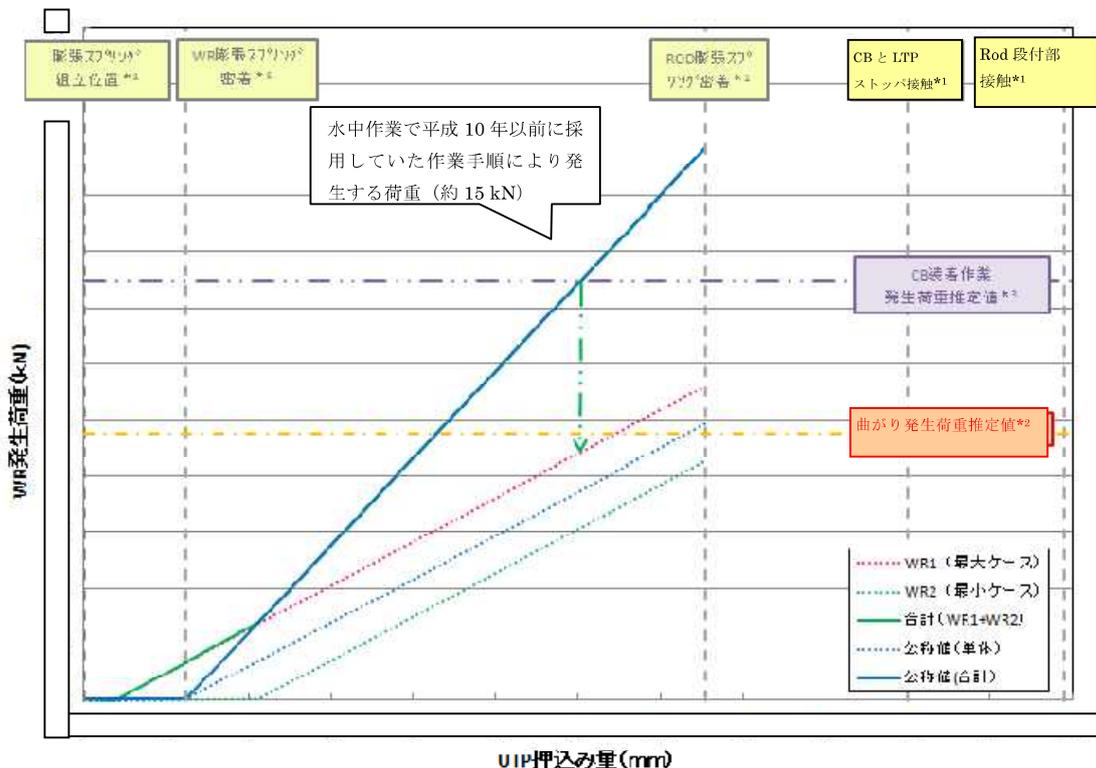
図 3-1 上部タイ・プレートの押込み量とウォータ・ロッドに付加される荷重の関係  
(新型 8×8 燃料)

ウォータ・ロッド 2 本の長さおよびスプリング密着高さの差が製造公差の範囲で最大の差 (新型 8×8 燃料: 約 □mm、新型 8×8 ジルコニウムライナ燃料: 約 □mm) とし、チャンネル・ボックス装着作業により 2.2.1 で示したものと同等の荷重 (約 15 kN) が付加された場合、各ウォータ・ロッドに付加される荷重は、新型 8×8 燃料及び新型 8×8 ジルコニウムライナ燃料において、それぞれ図 3-1 及び図 3-2 のとおりとなる。

- 水中作業で平成 10 年以前に採用していた作業手順によって約 15 kN の荷重が発生した場合、新型 8×8 燃料のウォータ・ロッドに付加される荷重を評価
  - 上部タイ・プレートは約  $\square$  mm 押し込まれ、ウォータ・ロッド 2 本で荷重を受けることとなる。
  - 公差の範囲でウォータ・ロッドの長さに差がある場合、長い方が上部タイ・プレートとの干渉距離が長くなるため、付加される荷重が大きくなる。ただし、公差以上に押し込まれると荷重は 2 本のウォータ・ロッドに付加されることになる。
  - 本評価では、作業によって 1 本のウォータ・ロッドあたりに付加される荷重は、ウォータ・ロッドの曲がりが発生する荷重（製造プロジェクトの降伏応力の平均値 $-3\sigma$ を考慮した「曲がり発生荷重推定値」）を下回ることから、曲がりが発生する可能性は小さいと判断できる。

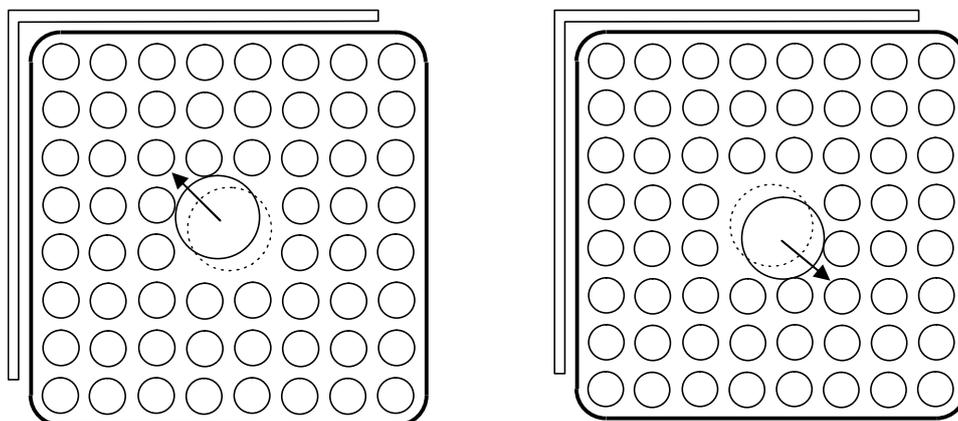
図 1-1 ウォータ・ロッドの曲がりによる燃料棒への近接の条件

評価に用いたウォータ・ロッドが燃料集合体に近接する条件を図 1-1 に示す。曲がり量を大きく見積もるために、隣接の燃料棒に接する程度までウォータ・ロッドが制御棒側または反制御棒側に曲がる場合（約  $\square$  mm の偏心）を評価した。

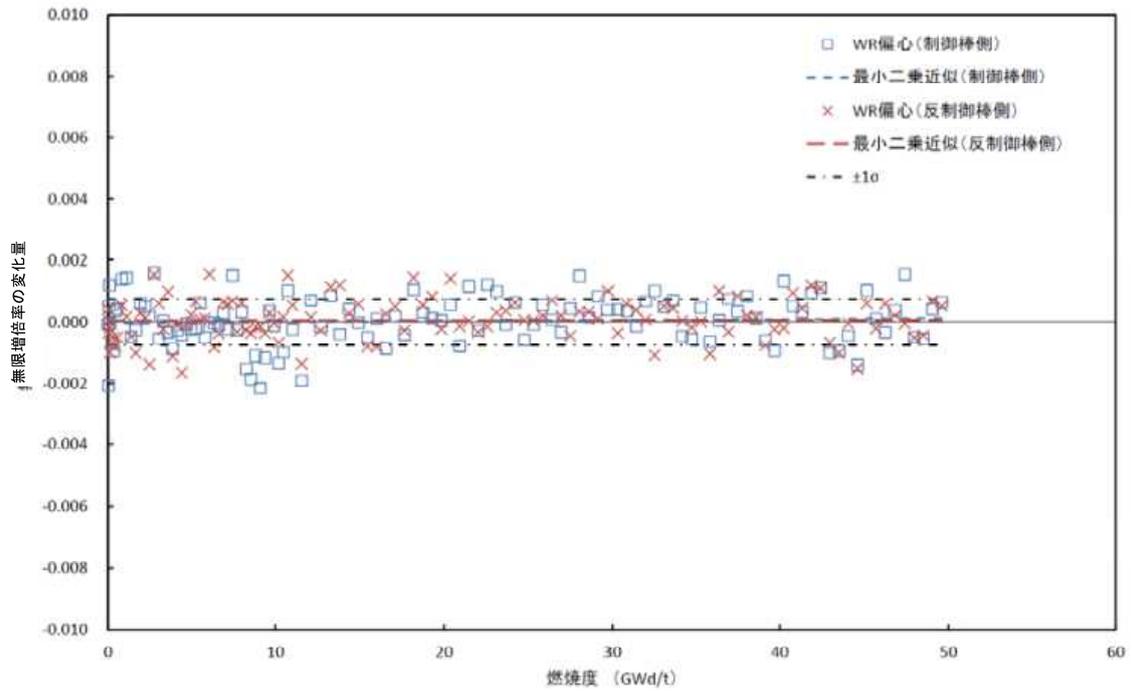
図 1-2 無限増倍率の変化量

ウォータ・ロッド曲がりが生じた場合の無限増倍率の変化量を図 1-2 に示す。また、局所出力ピーキング係数の最大値の変化量を図 1-3 に示す。無限増倍率の変化量は、モンテカルロ燃焼計算の統計的なばらつきの範囲であった。したがって、燃料集合体の核特性への影響は無視できる。局所出力ピーキング係数の最大値の変化量は、0.02 程度であり、ウォータ・ロッド太径部の曲がりの影響は大きくない。実際にはスペーサに拘束されていることから、現実的な変位量を考慮すると影響はさらに小さくなること、また、燃料上部は出力が高くないことから、局所出力ピーキング係数への影響は無視できるといえる。

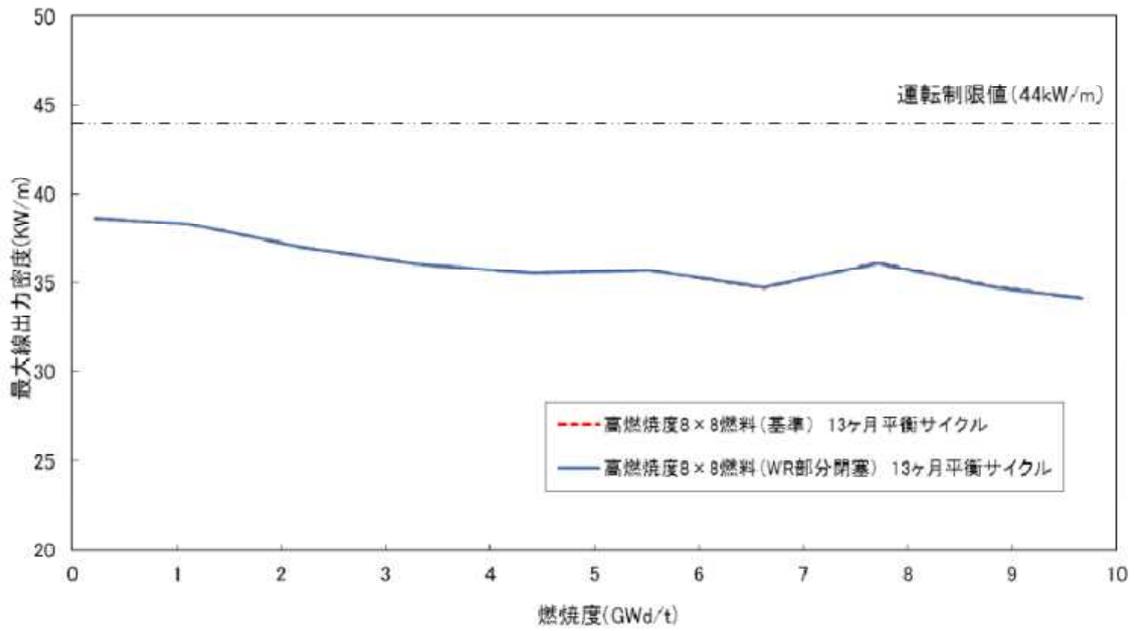
図4 最大線出力密度の推移

最大線出力密度の推移を図4に示す。サイクルを通して最大線出力密度の差異は小さい。

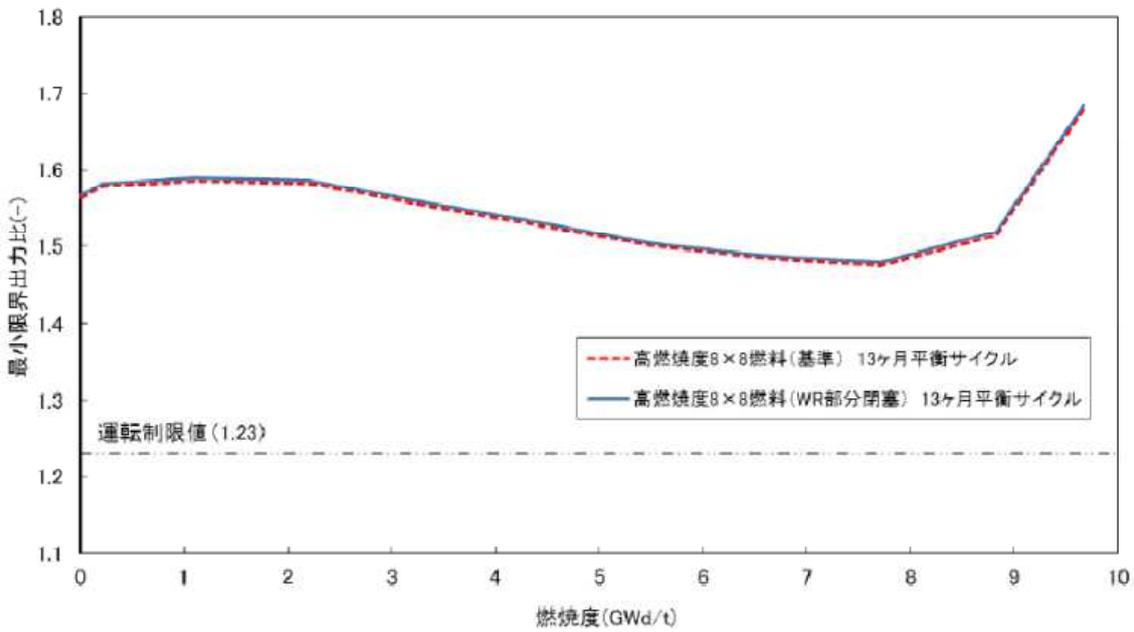
図5 最小限界出力比の推移

最小限界出力比の推移を図5に示す。サイクルを通して最小限界出力比の差異は小さい。なお、WR部分閉塞燃料を装荷した炉心では、ウォータ・ロッド内の冷却材流量の減少に伴い、燃料棒側への冷却材の流量が増加しているため、サイクルを通して最小限界出力比は大きく（余裕が出る方向）なっている。

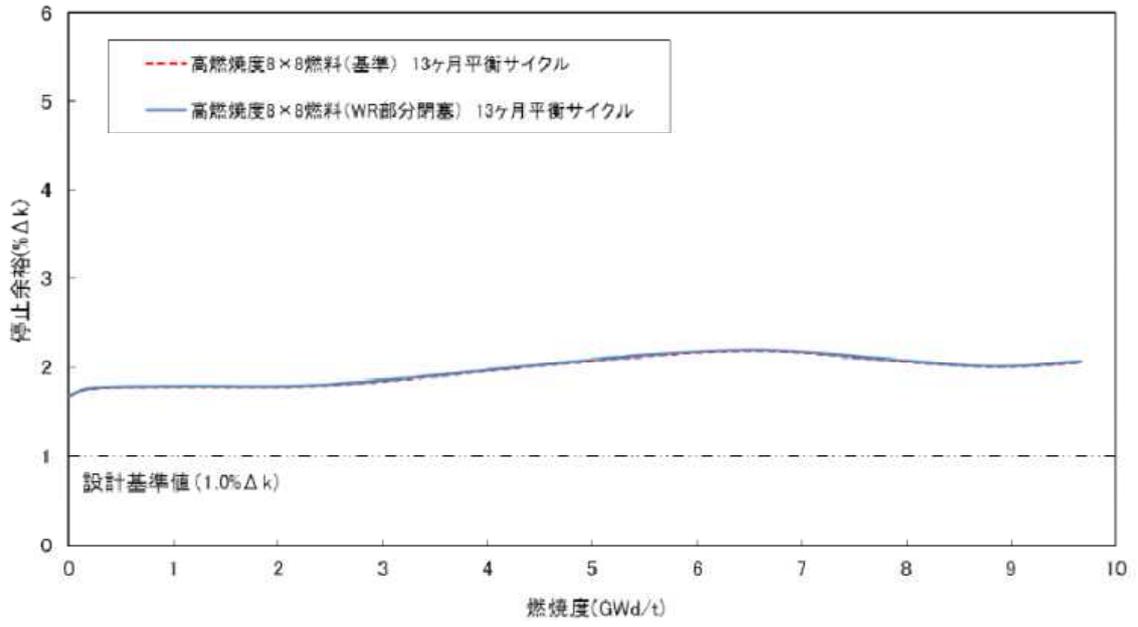
図6 停止余裕の推移

停止余裕の推移を図6に示す。サイクルを通して停止余裕の差異は小さい。

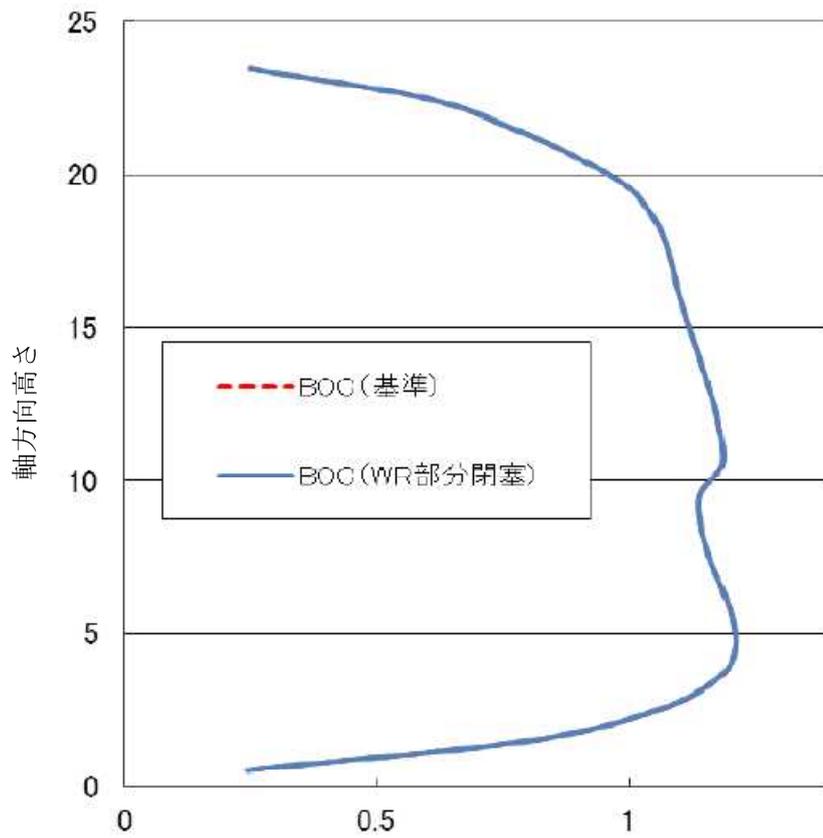
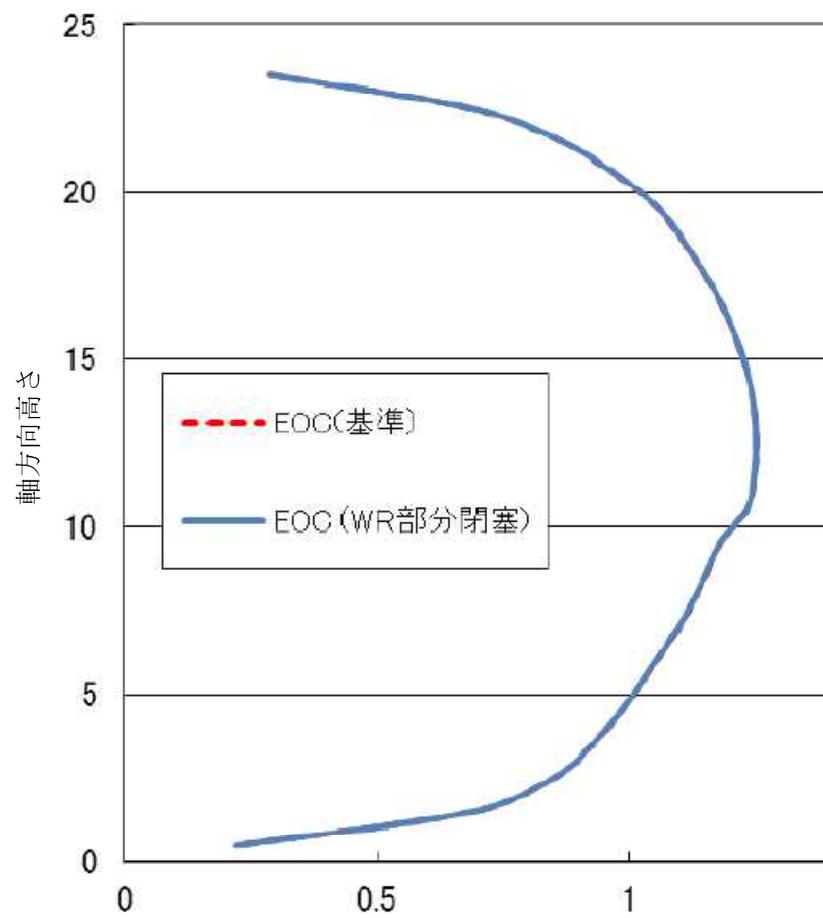
図 7(1) 炉心平均軸方向出力分布 (サイクル初期 (BOC))

炉心平均軸方向出力分布を図7に示す。サイクル末期においても、炉心平均軸方向出力分布の差異は小さい。このことから、スクラム曲線に及ぼす影響もほとんどなく、設計用スクラム曲線は満足するといえる。

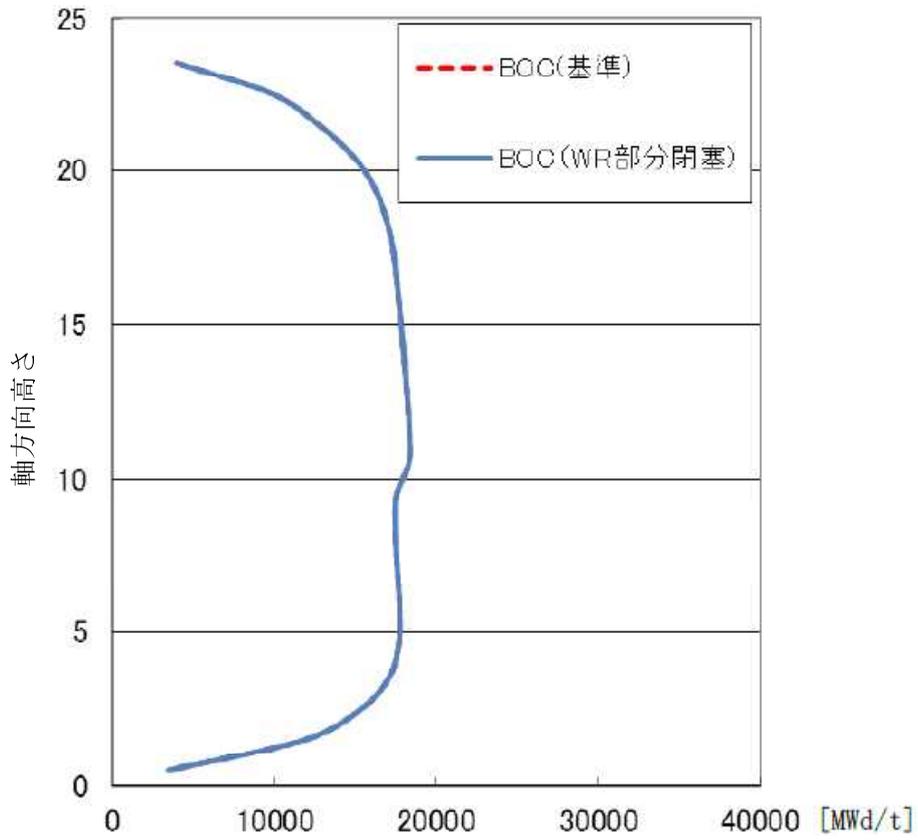
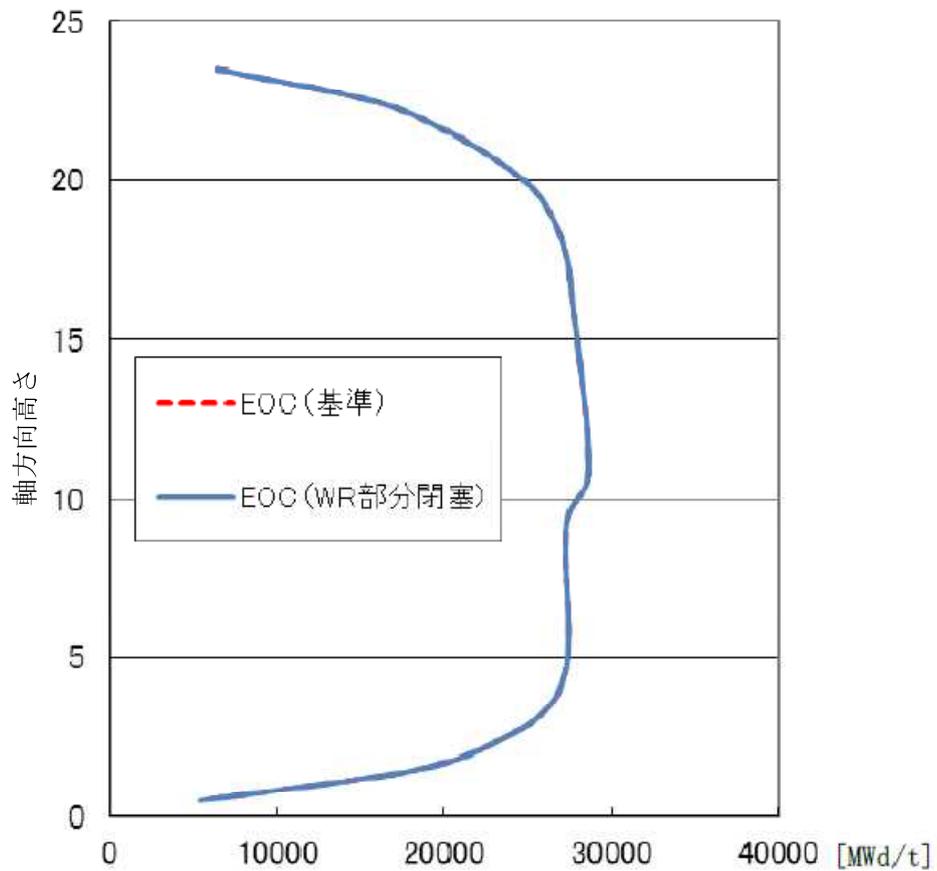
図 8(1) 炉心平均軸方向燃焼度分布 (サイクル初期 (BOC))

炉心平均軸方向燃焼度分布を図8に示す。サイクル末期においても、炉心平均軸方向燃焼度分布の差異は小さい。

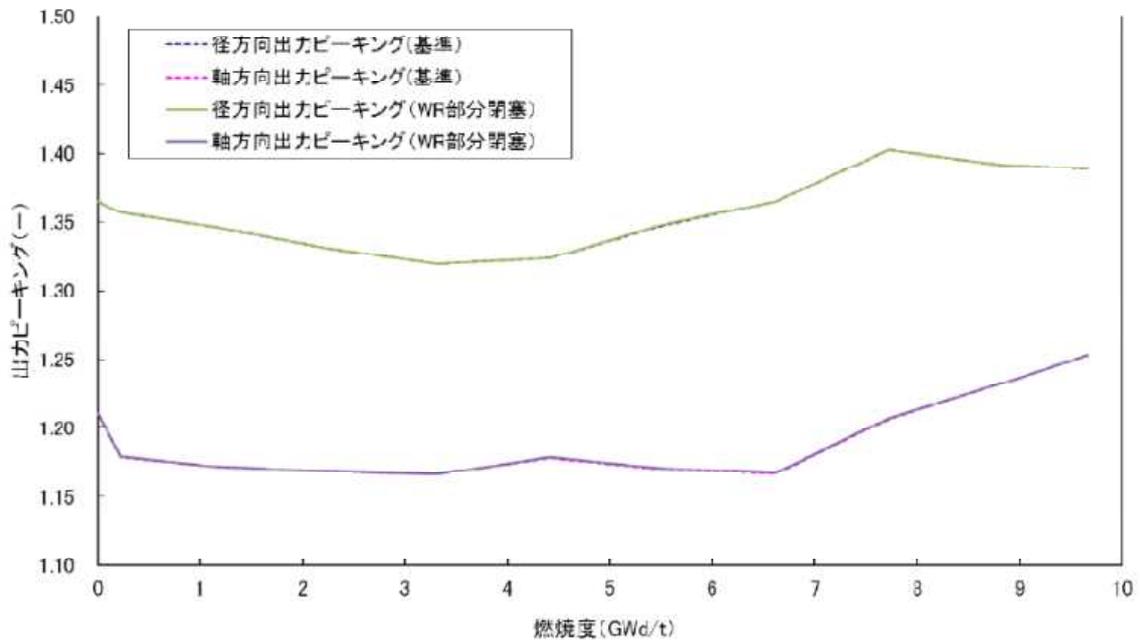
図9 径方向出力ピーキング及び軸方向出力ピーキングの推移

炉心の径方向出力ピーキング及び軸方向出力ピーキングの推移を図 9 に示す。サイクルを通して、炉心の径方向出力ピーキング及び軸方向出力ピーキングの差異は小さい。

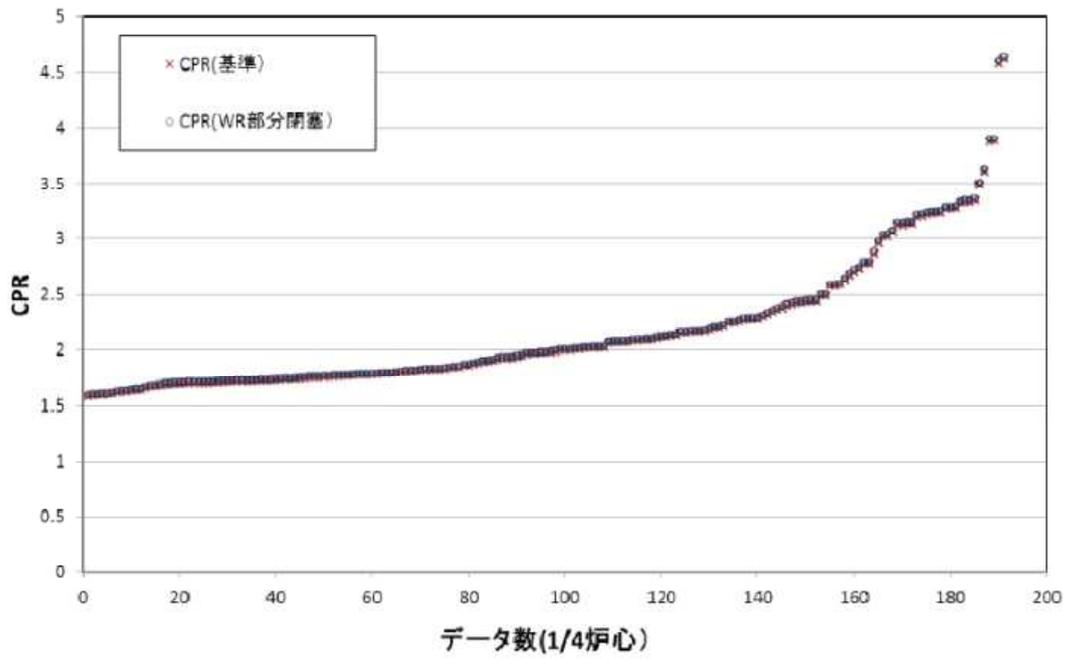
図 2-1 全 CPR の比較

炉心特性評価より、ウォータ・ロッドの曲がりによる、運転中の最小限界出力比 (MCPR) への影響は小さいことが示されている。図 2-1 に全 CPR データを示す。ウォータ・ロッド部分閉塞炉心の CPR は健全燃料炉心とほぼ同等である。したがって、熱水力上の燃料の許容設計限界である SLMCPR についても影響はない。

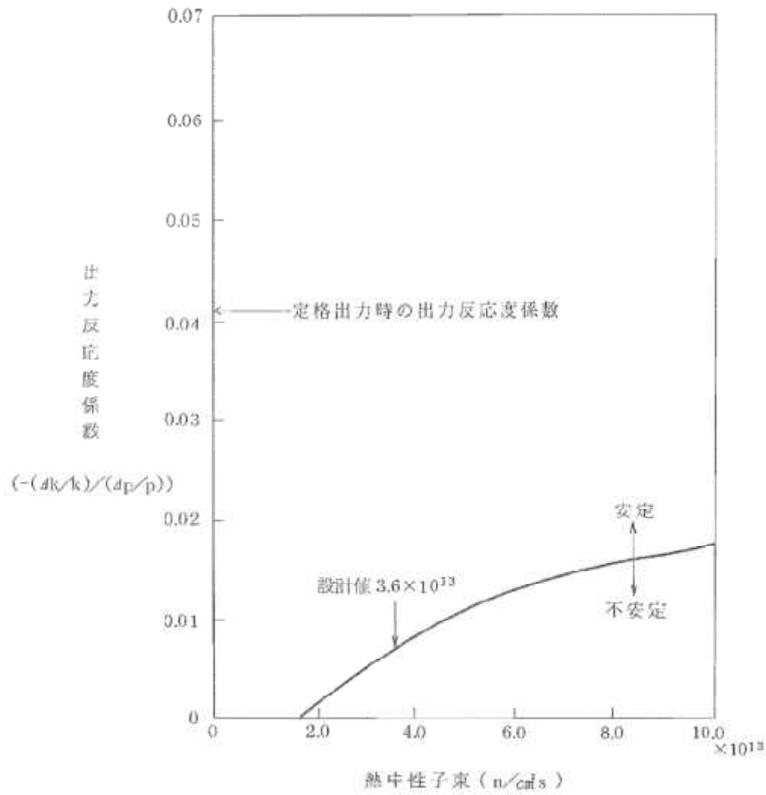
図 3-1 軸方向キセノン空間振動の安定性  
(高燃焼度 8×8 燃料を装荷した炉心)

キセノン空間振動に関係するパラメータは、炉心の高さとの比、中性子束、出力反応度係数、炉心内出力の平坦化割合等である。また、大型の沸騰水型原子炉では出力反応度係数が約 $-0.01 (\Delta k/k) / (\Delta p/p)$ より負であれば、出力の振動は起こらないという計算結果がでていいる。高燃焼度 8×8 燃料を装荷した炉心の軸方向キセノン空間振動の安定性を図 3-1、方位角方向のキセノン空間振動の安定性を図 3-2 に示す。出力反応度係数は約 $-0.04 (\Delta k/k) / (\Delta p/p)$ より負となっている。ウォータ・ロッド部分閉塞炉心を仮定した場合でも、キセノン空間振動に影響する運転時の熱中性子束、炉心の出力分布はほとんど変わらず、出力反応度係数はサイクル初期では 0.2%程度絶対値が小さくなる方向であるが、図 3-1、図 3-2 に示すとおり、出力反応度係数に対する余裕が大きいことから、キセノン空間振動を十分抑制することができる。

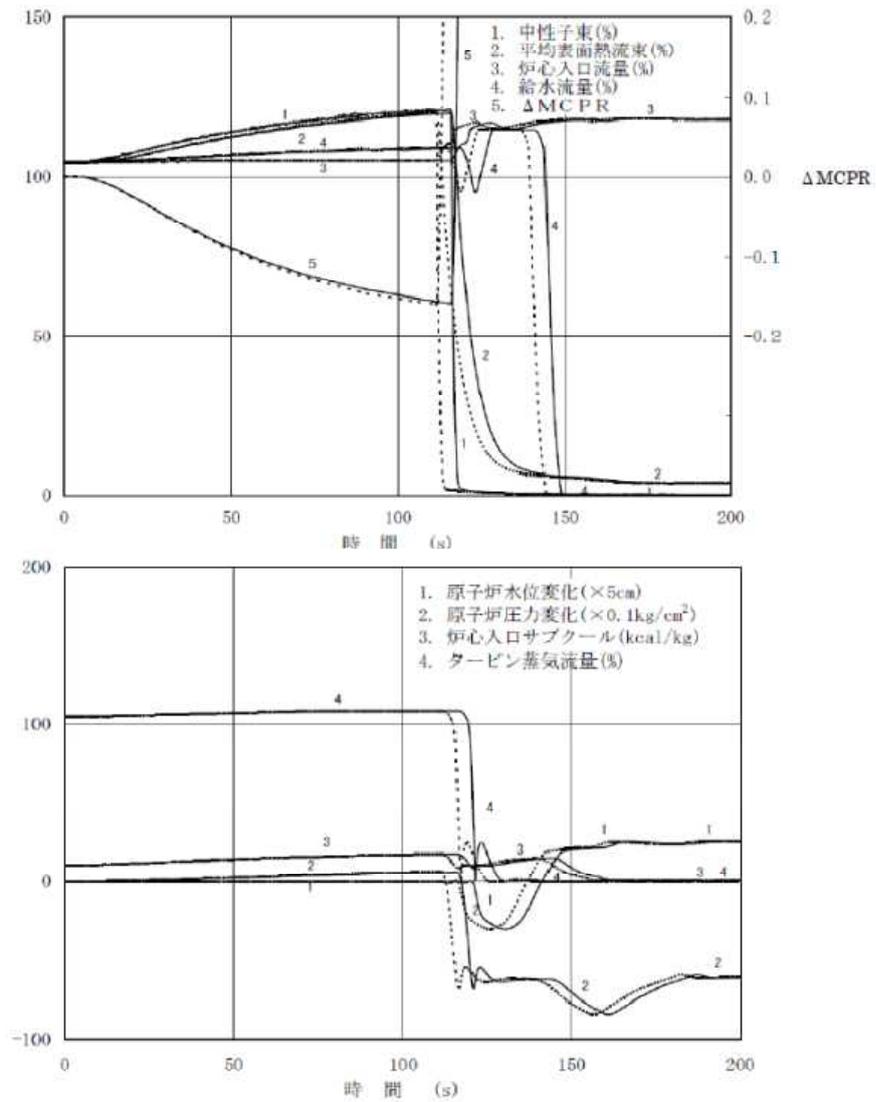
図 4-1 給水加熱喪失解析の比較

給水加熱喪失事象の解析結果を表 4-2 及び図 4-1 に示す。表面熱流束の最大値は変わらず、原子炉圧力の最大値も 0.01 MPa 増加する程度である。また、 $\Delta$ MCPR も 0.16 と変わらないことから、MCPR に関する運転制限値に影響はない。

( 実線 : 健全燃料炉心  
 点線 : WR 部分閉塞燃料炉心 )

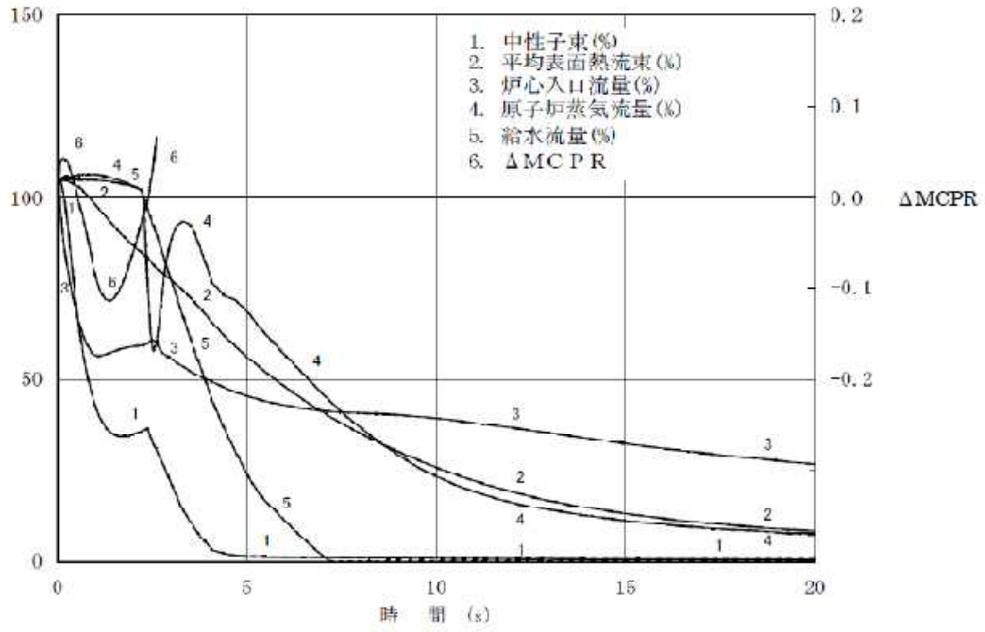
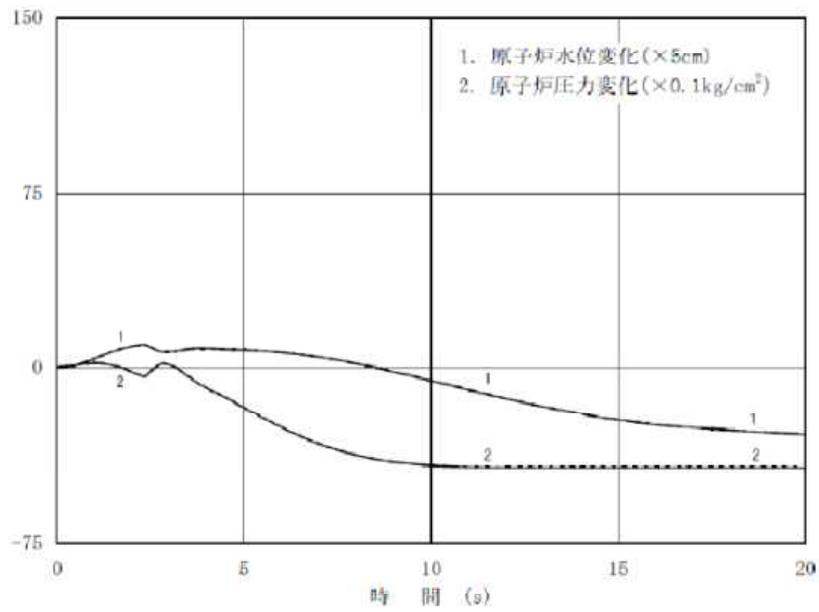
図 5-1 再循環ポンプの軸固着の比較

再循環ポンプ軸固着解析の結果を表 5-1 及び図 5-1 に示す。ウォータ・ロッドの曲がりの影響を考慮した場合でも、 $\Delta$ M CPR の最大値は 0.12、原子炉圧力の最大値は 7.05 MPa[gage]となり、健全燃料炉心の解析結果と同等である。

実線：健全燃料炉心  
 点線：WR 部分閉塞燃料炉心
