## 燃料集合体全長を模擬したモックアップ試験結果

## 1. 目的

## ウォータ・ロッドの曲がりによる炉心特性等への影響

平成10年「柏崎刈羽原子力発電所1号機 燃料集合体の不具合」の概要及び  
当時ウォータ・ロッドの曲がり事象の発見に至らなかった経緯

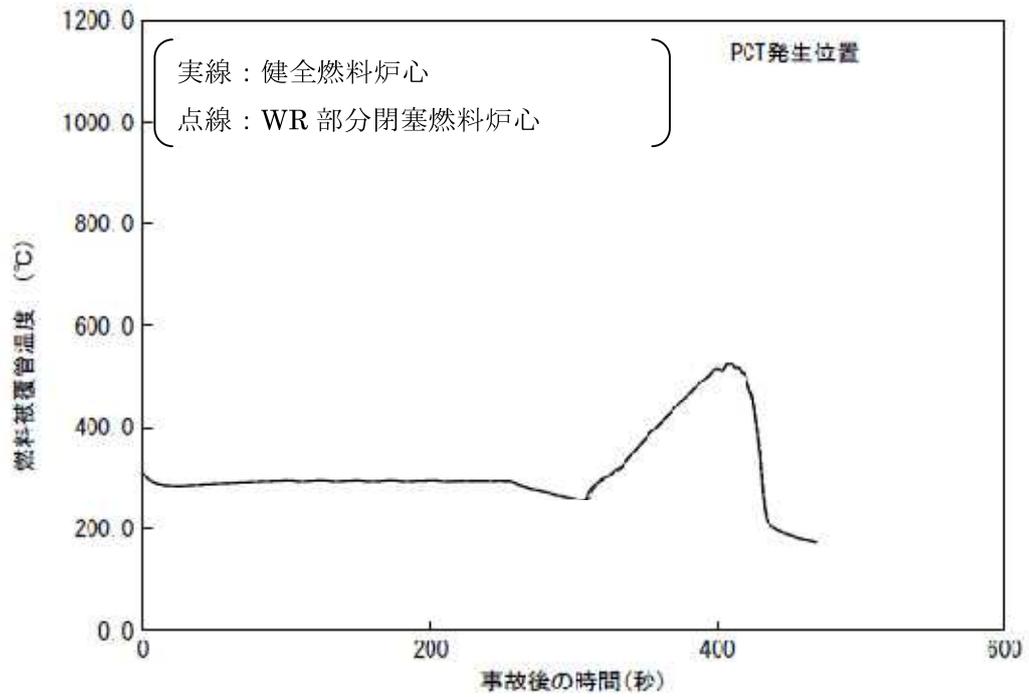
図 5-2(1) 中小破断事故時における燃料被覆管温度の変化  
(低压炉心スプレイ系、低压注水系、自動減圧系作動)

本事故時における解析結果を表 5-2、燃料被覆管温度の時間変化を図 5-2(1)に示す。

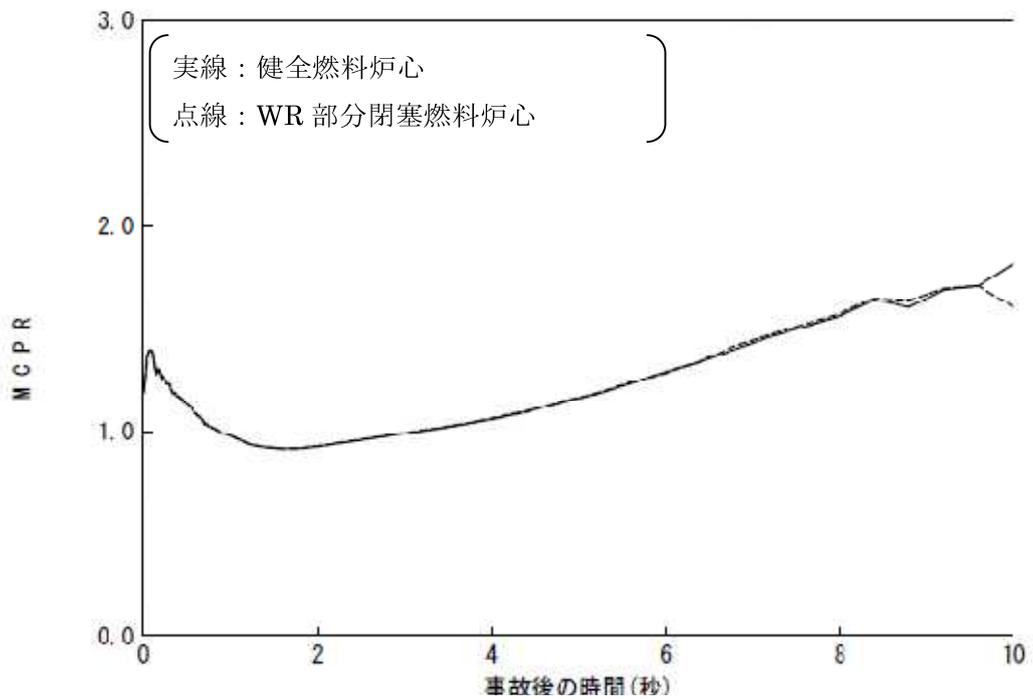
図 5-2(2) 再循環配管両端破断事故時における最小限界出力比の変化

本事故時における解析結果を表 5-2、最小限界出力比の変化を図 5-2(2)、燃料被覆管温度の変化を図 5-2(3)に示す。

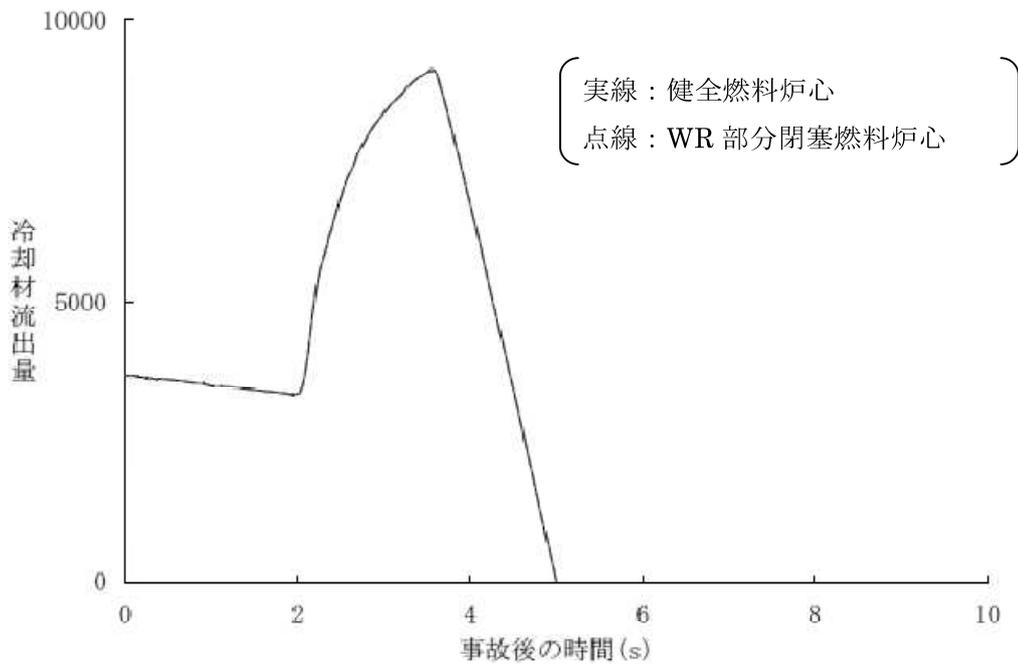
図 5-3(1) 主蒸気管破断事故時の冷却材流出量の変化

本事故時における冷却材流出量の変化を図 5-3(1)に、炉心流量の変化を図 5-3(2)に、最小限界出力比の変化を図 5-3(3)に示す。

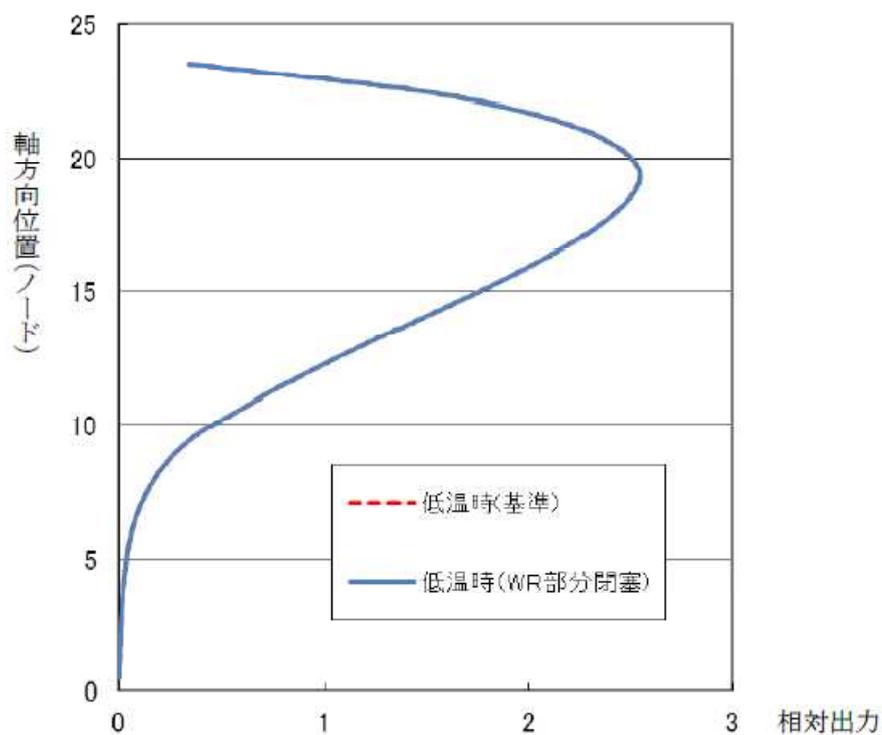
図 5-4 炉心平均軸方向出力分布（サイクル初期、低温時）

本事故解析の運転状態である冷温または高温待機状態においては、ウォータ・ロッドが部分的に閉塞しているかによらず、非沸騰水で満たされ水の量は変わらないため、中性子減速効果は変わらない。運転状態のボイド率の違いにより、出力分布や燃焼度分布への影響が考えられるが、炉心特性解析より炉心平均の軸方向燃焼度分布の差はほとんど見られず、相対差は最大で 0.1%程度である。図 5-4、図 5-5 にサイクル初期の炉心平均軸方向出力分布、図 5-6、図 5-7 にサイクル末期の炉心平均軸方向出力分布を示す。炉心平均の軸方向出力分布の差もほとんど見られず、上部出力ピーク位置での変化量は 0.1%程度である。
