東海第二発電所 管理区域外での洗浄廃液の漏えいに係る 日本原子力発電(株)からの報告に対する評価について

平成 25 年 3 月 6 日
原子力規制委員会

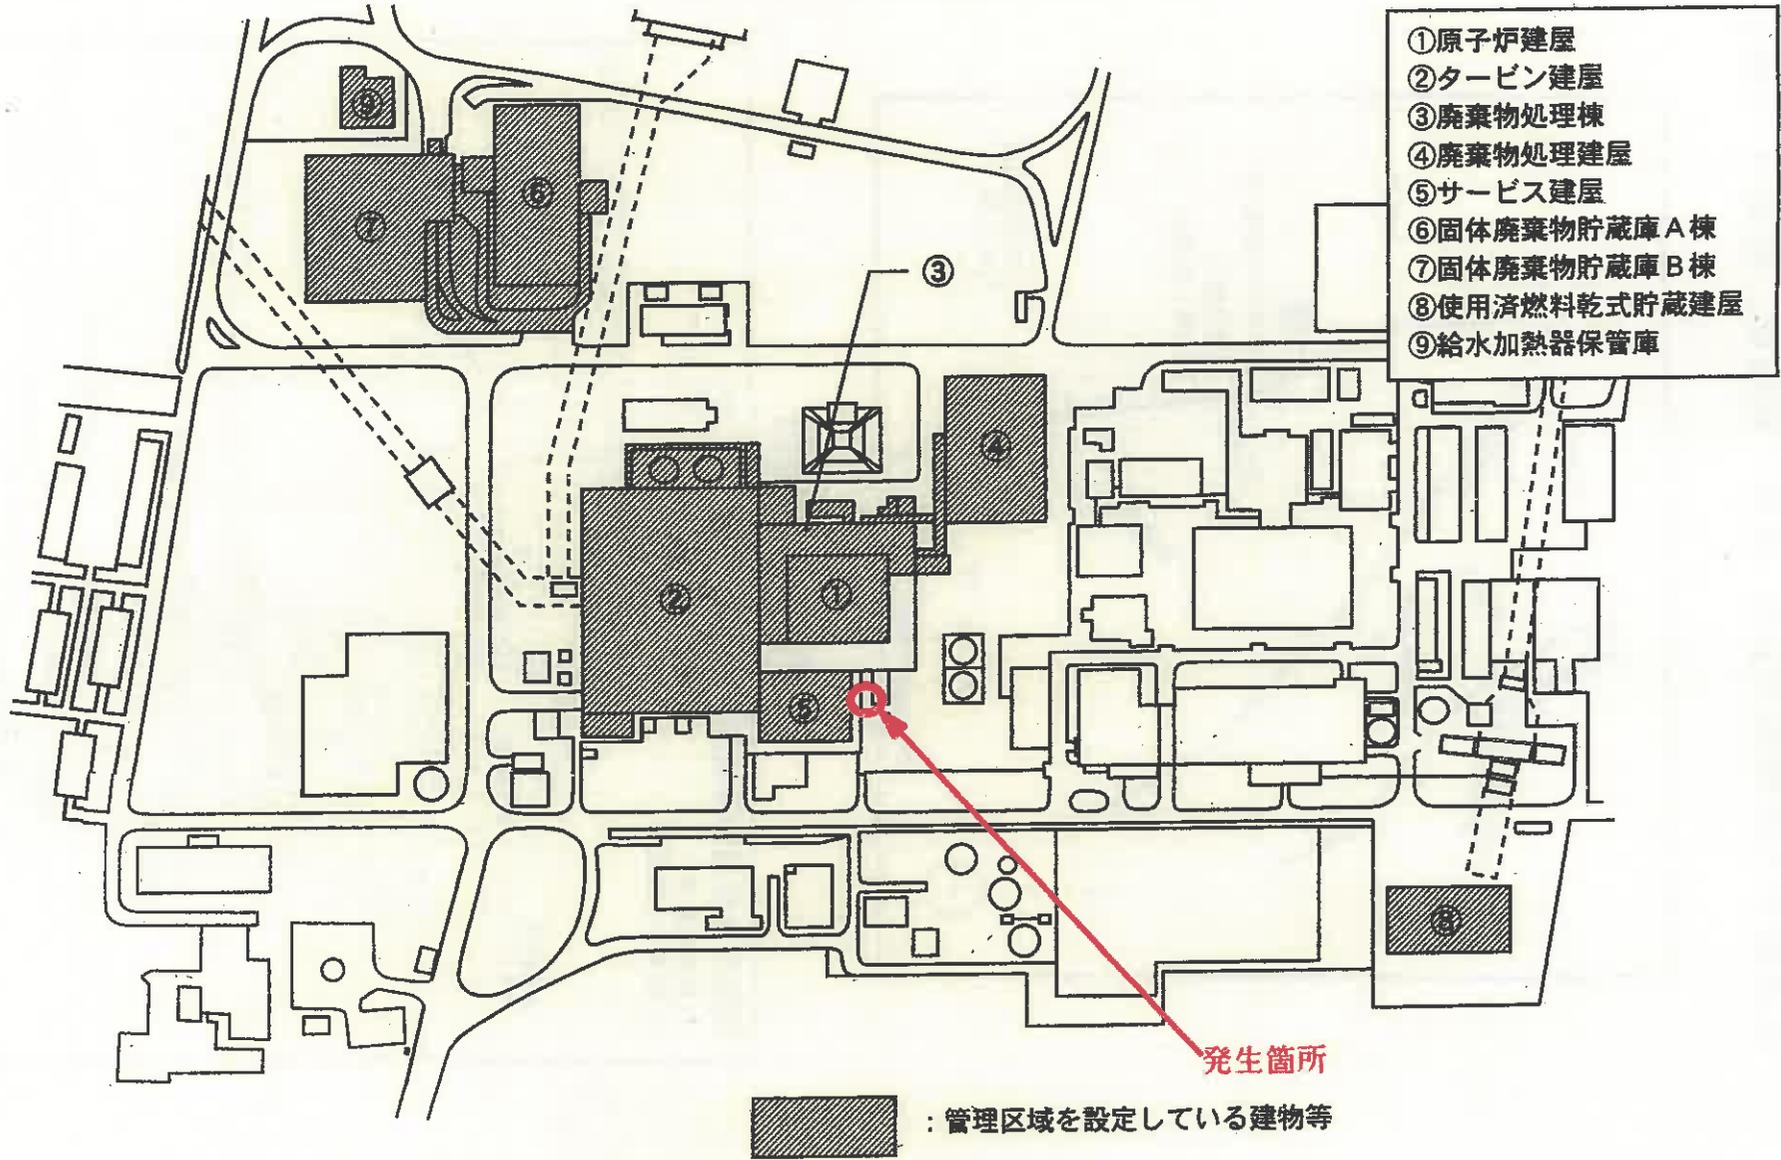
東海第二発電所 管理区域全体図

洗浄廃液を、ポリ袋に包んだポリ容器に入れ、東海発電所へ運搬していたところ、当該ポリ容器に密封性がなかったことから、運搬に伴う振動等により当該廃液の一部がポリ容器からポリ袋に漏えいした。その後、運搬の過程で、非管理区域の通路(コンクリート)に仮置きした際に、通路のコンクリートの面荒れにより生じたポリ袋の穴を通じて、当該廃液が通路に漏れ出たものと推定した。

洗浄廃液漏えい状況及び搬送時の容器梱包状況

さらに、液体状の放射性物質を運搬する際には、運搬に用いる容器が漏えいしない仕様であること等、具体的な遵守事項をマニュアルに記載する。
