No.	高浜1－特別点検（原子炉容器）－10 rev2
質 問	<p>(添付-3、添付-4)</p> <p>一次冷却材ノズルコーナ部及び炉内計装筒（内面の溶接熱影響部）に係る非破壊試験（ET）記録が、適切な探傷等により得られた結果であることを示す記録（検出精度、探傷及び解析装置、要員の力量、解析結果等）を提示すること。</p>
回 答	<p>○検出精度について</p> <p>〈一次冷却材ノズルコーナ部〉</p> <p>通常型プローブ及び磁気飽和（以下MAGとする）型プローブ共に溶接線平行方向に付与した [ ] 溶接線直交方向に付与した [ ] [ ] を検出可能なことを確認している。（添付-1-1参照）</p> <p>〈炉内計装筒（内面の溶接熱影響部）〉</p> <p>今回適用するECT手法は過去の確性試験により深さ0.5mm程度のSCCに対する検出能力が確認されている。今回の特別点検においてもこの検出性確認時と同仕様の [ ] を適用している。</p> <p>また、検出性確認時と比べ感度校正条件及び周波数を一部変更しているが、変更による影響評価を実施している。影響評価の結果、今回変更した感度校正条件及び周波数が検出性に影響を与えず、検出性確認時と同等の検出性を有していることを確認している。（添付-1-2参照）</p> <p>[出典 潜在欠陥に対する超音波ピーニング/ウォータージェットピーニングの影響に関する確性試験報告書]</p> <p>○探傷及び解析装置について</p> <p>探傷及び解析に使用した装置については、JEAG4217-2010にて要求されている事項に対し、それぞれ適合していることを予め確認し工事に使用している。</p> <p>なお、サンプリングレートについては下記の通り設定しておりJEAG4217にて要求されている「走査距離25mm当たり30点以上」を十分満足している。</p> <p>また、分解能については、1点当たり [ ] である探傷器を適用しており、JEAG4217にて要求されている「1点当たり12ビット以上」を満足している。</p> <p>〈一次冷却材ノズルコーナ部サンプリングレート〉</p> <p>凸部（内側）：走査距離25mm当たり [ ]</p> <p>平坦部：走査距離25mm当たり [ ]</p> <p>〈炉内計装筒（内面の溶接熱影響部）サンプリングレート〉</p> <p>3ループ（ [ ] ）：走査距離25mm当たり [ ]</p> <p>添付-2：渦流探傷器校正証明書</p> <p>添付-3：ECT校正記録（ノズルコーナ）</p> <p>添付-4：ECT校正記録（炉内計装筒管台）</p> <p>添付-5：解析装置JEAG4217適合性確認結果</p>

No.	高浜 1 - 特別点検 (原子炉格納容器) - 8 rev2

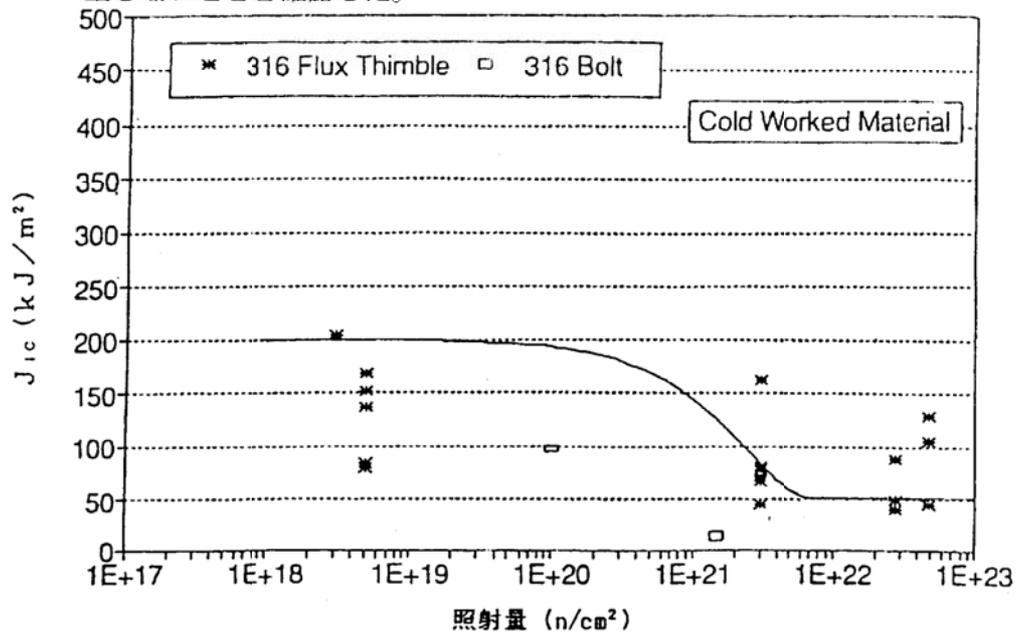
図4 破壊靱性値J<sub>IC</sub>と照射量の関係

一方、炉心支持構造物であり強度上重要な炉心そうに使用されている材料はオーステナイト系の材料であって、フェライト系材料とは金属結晶構造が異なり、靱性が高い材料である。しかし、発電設備技術検査協会の「プラント長寿命化技術開発」報告書によるとオーステナイト系照射ステンレス鋼の破壊靱性値 $J_{IC}$ 試験の結果、図4に示すように、中性子照射に対して靱性値の低下が認められる。

さらに、ここで万一有意な欠陥が存在すると仮定し、地震発生時のき裂安定性評価を実施した。想定欠陥は、日本機械学会 設計・建設規格 (JSME S NC1-2005/2007) を準用し深さを板厚の1/4、長さは板厚の1.5倍の表面欠陥を周方向に仮定した (図5)。平板中の半楕円表面き裂の応力拡大係数 $K$ を求めるRaju-Newmanの式 (Raju, I. S. and Newman, J. C., Jr., NASA Technical Paper 1578, 1979.) を用いて想定欠陥の応力拡大係数 $K$ を算出した結果、 $5.9 \text{ MPa}\sqrt{\text{m}}$ となった。一方、図4中の $J_{IC}$ 最下限値 $14 \text{ kJ/m}^2$ から、換算式により破壊靱性値 $K_{IC}$ を求めると $51 \text{ MPa}\sqrt{\text{m}}$ となる。

よって、想定欠陥の応力拡大係数は、破壊靱性値を下回っており、不安定破壊は生じないことを確認した。

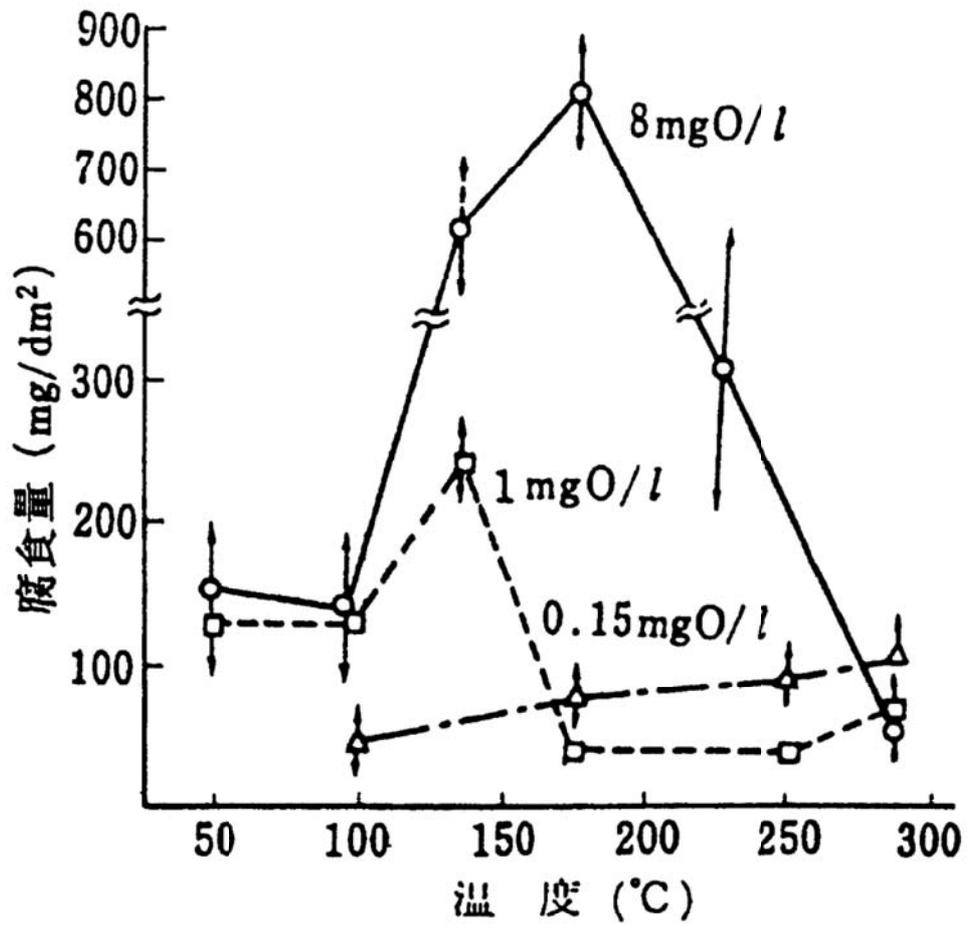
図9 酸素含有水中における炭素鋼の腐食に及ぼす影響、200hr  
 [出典：「防食技術便覧」腐食防食協会編]

図9に示す酸素含有水中における炭素鋼の腐食に及ぼす影響（防食技術便覧：腐食防食協会編）に示すように腐食の可能性は否定できないが、分解点検時の目視確認で有意な腐食が認められておらず、今後もこれらの傾向が変化する要因があるとは考え難いことから、急激な腐食の進行により機器の健全性に影響を与える可能性はないと考える。

また、現状保全として、定期的な系統機器分解点検時に目視確認を実施し、有意な腐食のないことを確認している。

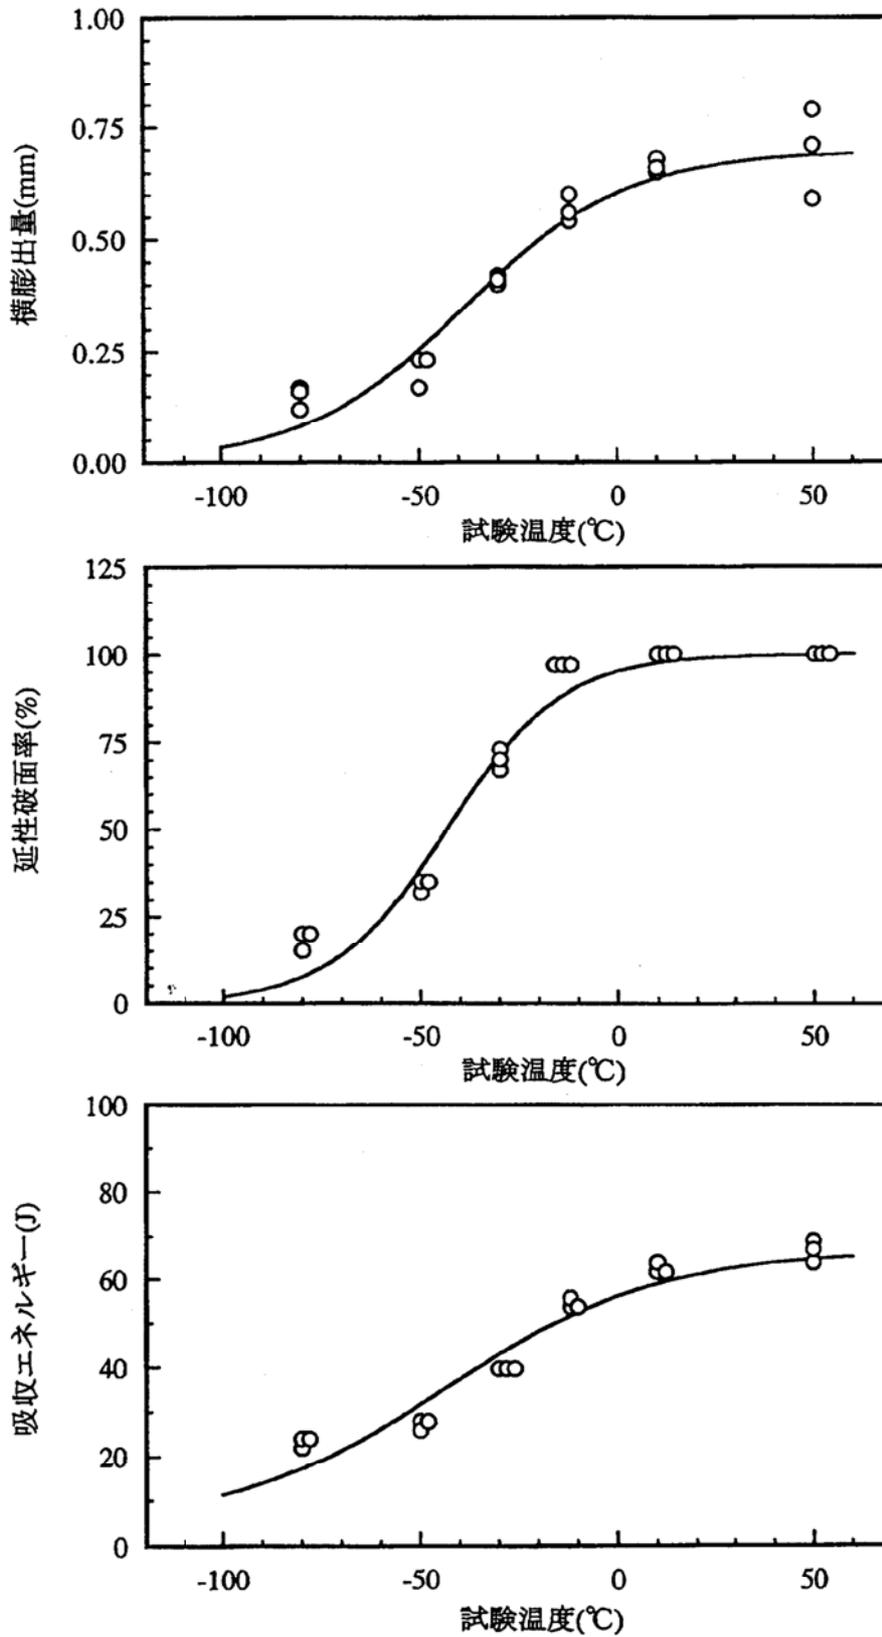
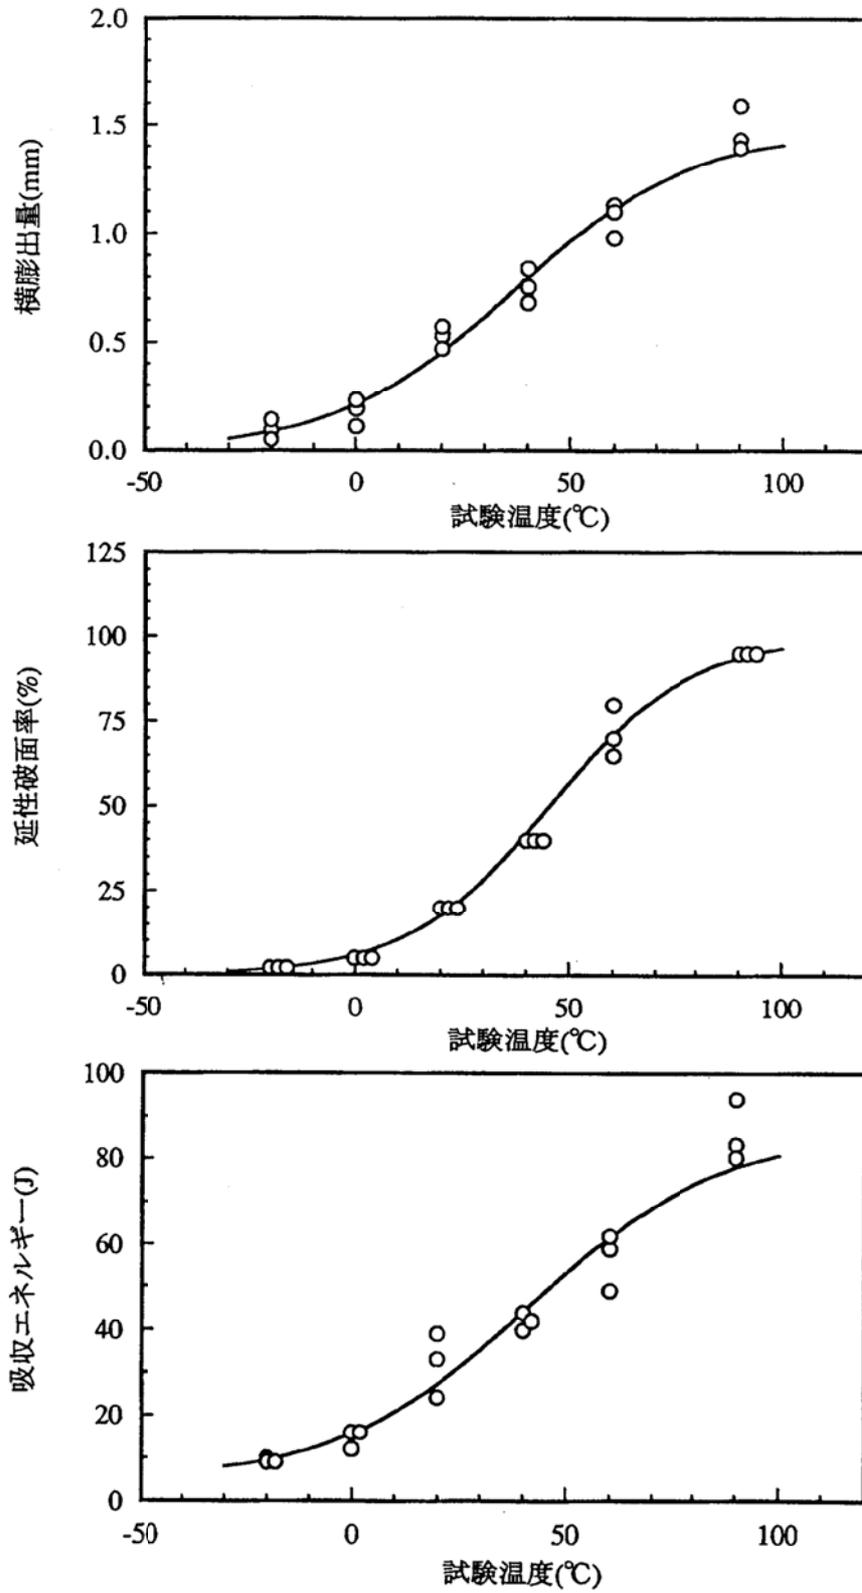
破壊力学評価に用いた初期関連温度等の材料物性値は、国内PWRプラントの建設時のミルシートを基に製作した供試材を用いて引張試験、落重試験、シャルピー衝撃試験、破壊靱性試験（静的破壊靱性試験、動的破壊靱性試験）を実施して算出した。図12にシャルピー遷移曲線を示す。なお、初期関連温度（推定 $T_{NDT}$ ）には、「日本機械学会 設計・建設規格（JSME S NC1-2005/2007）」の付録材料図表 Part5 表4およびJ E A C 4 2 0 6に記載されている吸収エネルギー値を満足する温度を用いた。

図12(1/2) ボルト材のシャルピー遷移曲線 (A-540 B24鋼)

図12(2/2) 補強材のシャルピー遷移曲線 (SM50YB鋼)

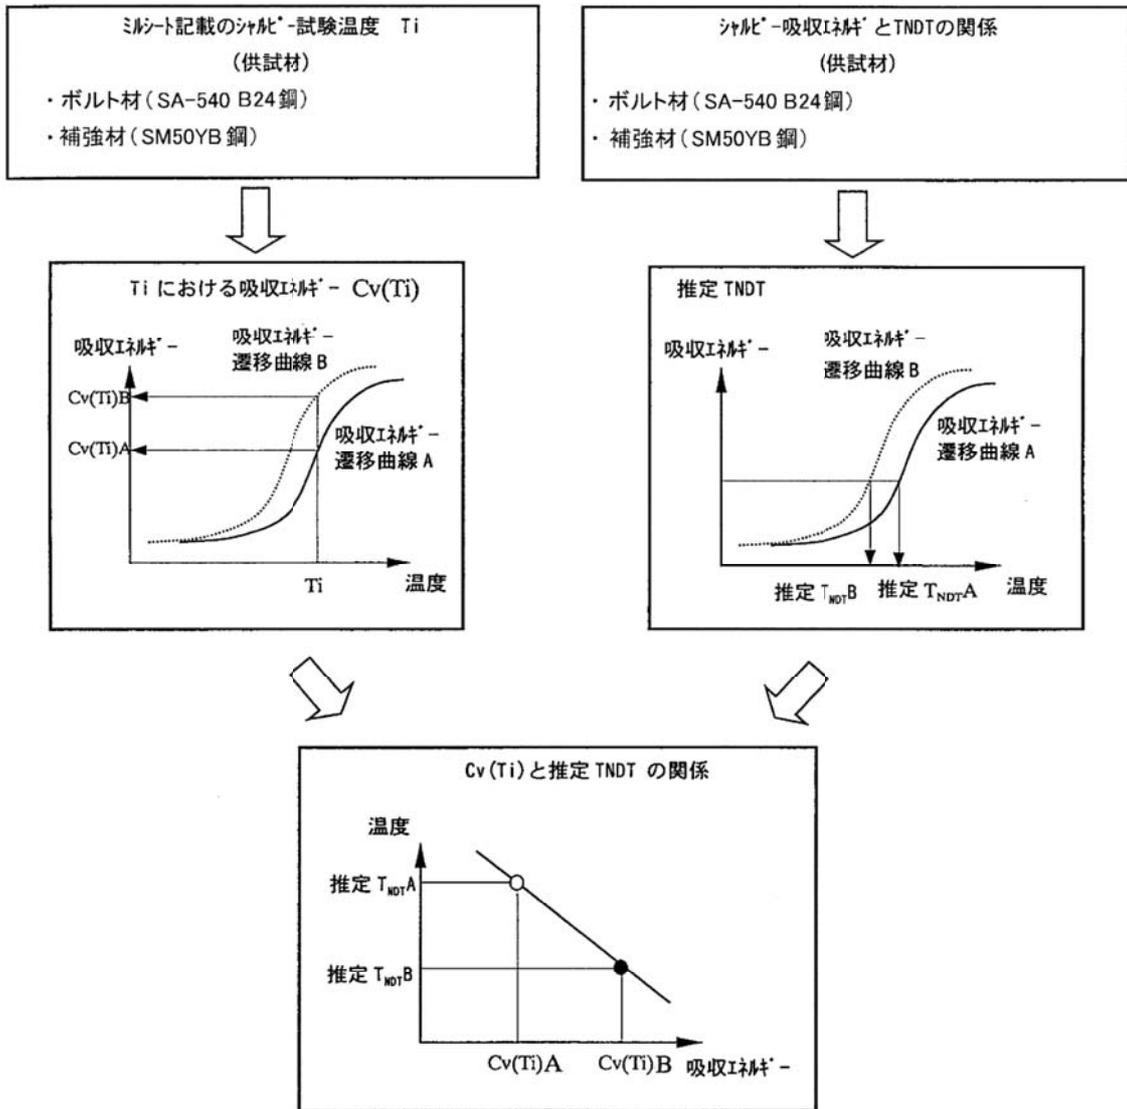
図13 シャルピー吸収エネルギー  $C_v(T_i)$  と推定  $T_{NDT}$  の関係

高浜1号炉に対する初期関連温度（ $T_{NDT}$ ）の推定に際しては、上記試験データによる遷移曲線（遷移曲線A）と国内外データ・文献データ等の吸収エネルギー遷移曲線（遷移曲線B）に対して求めた $C_v(T_i)$ と推定 $T_{NDT}$ の関係をプロットし、高浜1号炉のミルシート記載の吸収エネルギーを当てはめ、 $T_{NDT}$ を推定した。 $T_{NDT}$ の推定の流れを図13に示す。

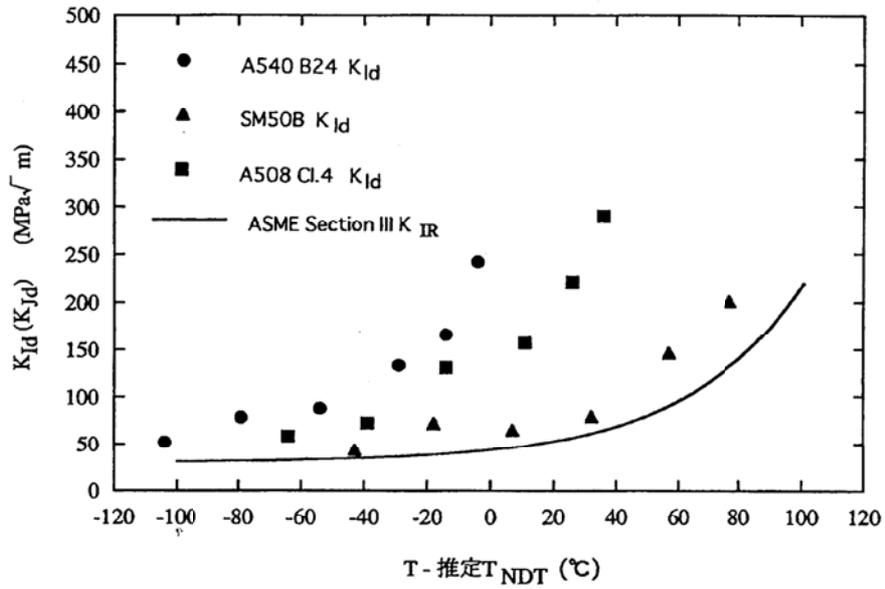
図14 動的破壊靱性と (T-推定T<sub>NDT</sub>) の関係

また、評価式は供試材を用いた静的破壊靱性試験および動的破壊靱性試験から ASME Section III Appendix G に記載されている  $K_{IR}$  式が図14に示すとおり供試材を包絡することから原子炉容器サポート使用部材に適用できることを確認した。ASME Section III Appendix G に記載されている  $K_{IR}$  式を以下に示す。

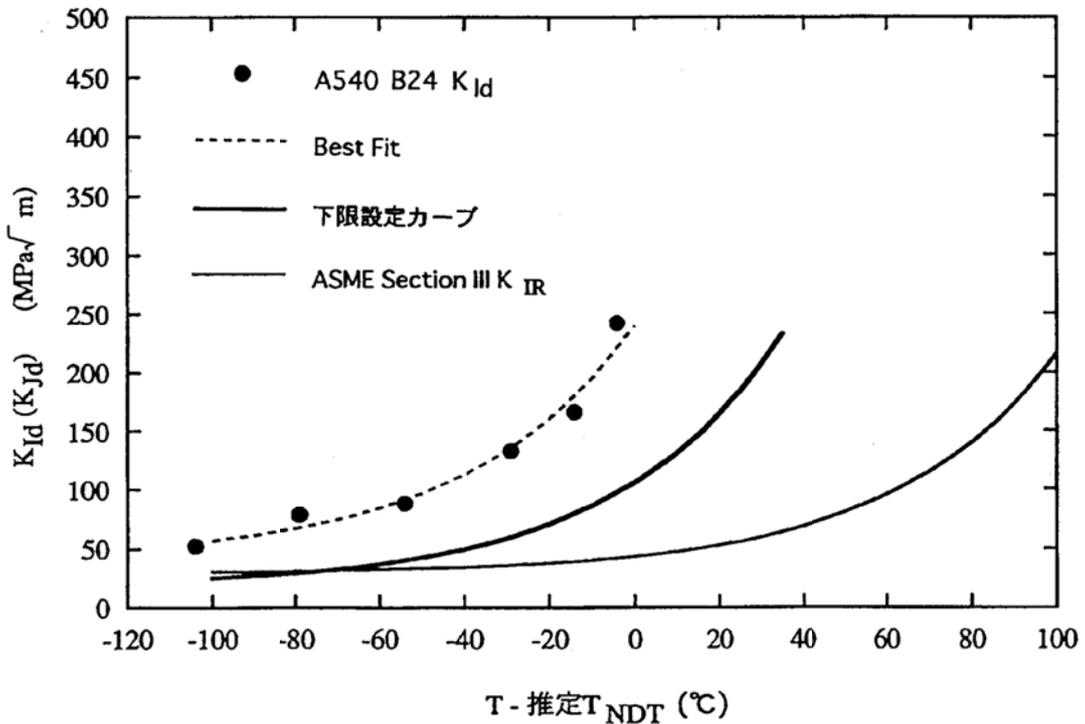
図15 ボルト供試材 (A540 B24鋼) の設定K<sub>IR</sub>カーブ

ボルト材に対する  $K_{IR}$  式の設定に際しては、図15に示すように供試材の動的破壊靱性試験結果を基に、ASTM E1921-97のフェライト鋼の遷移域での破壊靱性測定法に記載の標準偏差 ( $\sigma$ ) として約28%を採用し、(平均値  $-2\sigma$ ) とした次式を設定カーブとした。

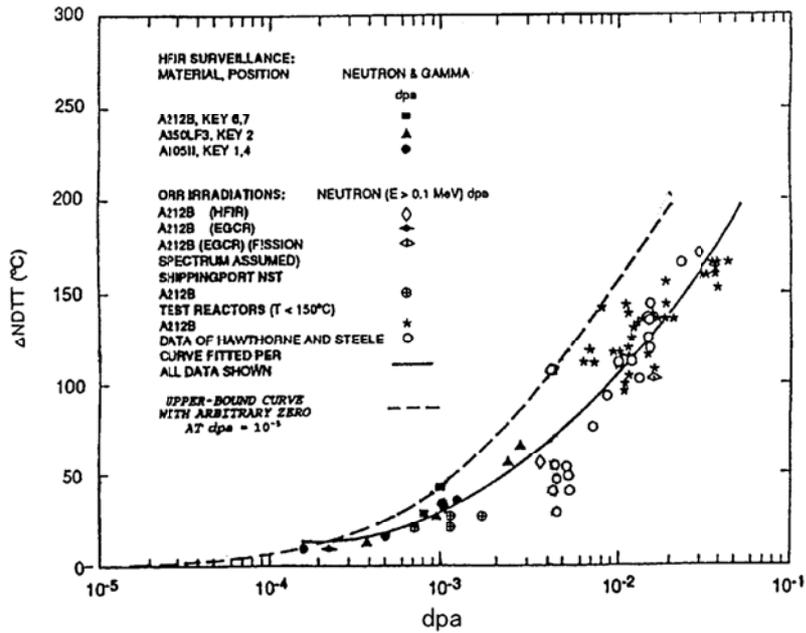
図16 原子炉容器サポートの脆化予測曲線

原子炉容器サポート回りの中性子照射量は米国オークリッジ国立研究所(以降 ORNL と呼ぶ)で開発改良された2次元輸送解析コード“DORT”を用いて全エネルギー領域にわたって算定し、この値を基に図16に示す NUREG-1509 (“Radiation Effects on Reactor Pressure Vessel Supports” R. E. Johoson, R. E. Lipinski NRC 1996 P14)に記載されている ORNL の HFIR 炉のサーベイランスデータおよび米国 SHIPPINGPORT (Shippingport) 炉の材料試験データ等の上限を包絡する曲線を基にした脆化予測曲線を用いてボルトおよび補強材の脆化度(遷移温度: 脆化量推定値 ( $\Delta T_{NDT}$ ) °C) を推定した。

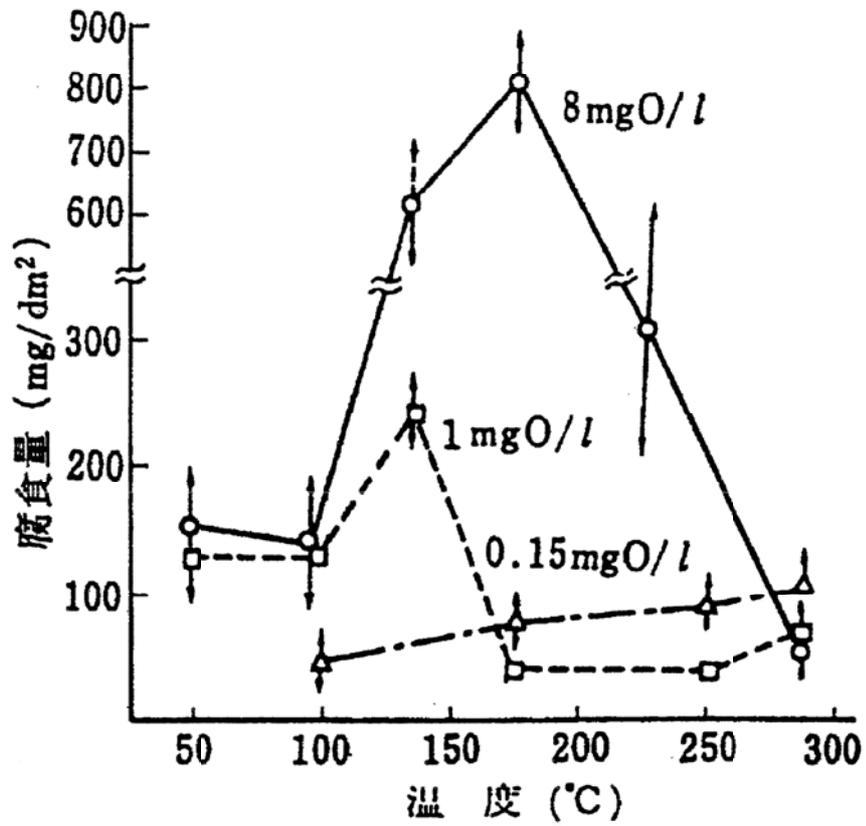
図17 酸素含有水中における炭素鋼の腐食に及ぼす影響、200hr

計器用空気圧縮機空気だめの下部鏡板内面は塗装を施しているが、安全側に塗装がないと仮定して、図17に示す酸素含有水中における炭素鋼の腐食に及ぼす影響（防食技術便覧：腐食防食協会編）より初期腐食量を求め、水中での基本的な腐食挙動は放物線則に従うことから、運転開始後60年間の腐食量を評価した。その結果、表10に示すとおり運転開始後60年時点での推定腐食量は、設計上の腐れ代に対して小さいことから、急激な腐食の進行により機器の健全性に影響を与える可能性はないと考える。

また、現状保全として、計器用空気乾燥器の脱湿塔、ヒータ、空気冷却器、出口ドレンセパレータ、比例弁および配管については、定期的な分解点検時に目視確認を実施し、有意な腐食がないことを確認している。

そして、計器用空気圧縮機空気だめについては、定期的にドレントラップを分解して目視確認を実施し、腐食によるスラッジが流入していないことを確認している。

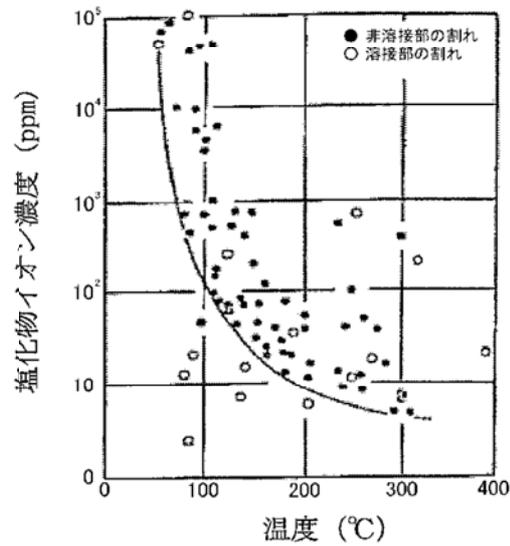
図19 18Cr-8Ni系ステンレス鋼の応力腐食割れ  
に関する温度と塩化物イオン濃度との関係

応力腐食割れの発生要因は、腐食環境、材料、残留応力の3つが考えられる。腐食環境としては、塩化物イオン濃度、流体温度が支配的であり、応力腐食割れ発生の関係を図19に示す。

蒸発器等の内部では廃液が蒸発濃縮することにより、塩化物イオン濃度が上昇することとなり、また、温度も約105℃となることから、応力腐食割れ発生の可能性は否定できない。

しかしながら、これまでの目視確認において有意な割れは認められていない。

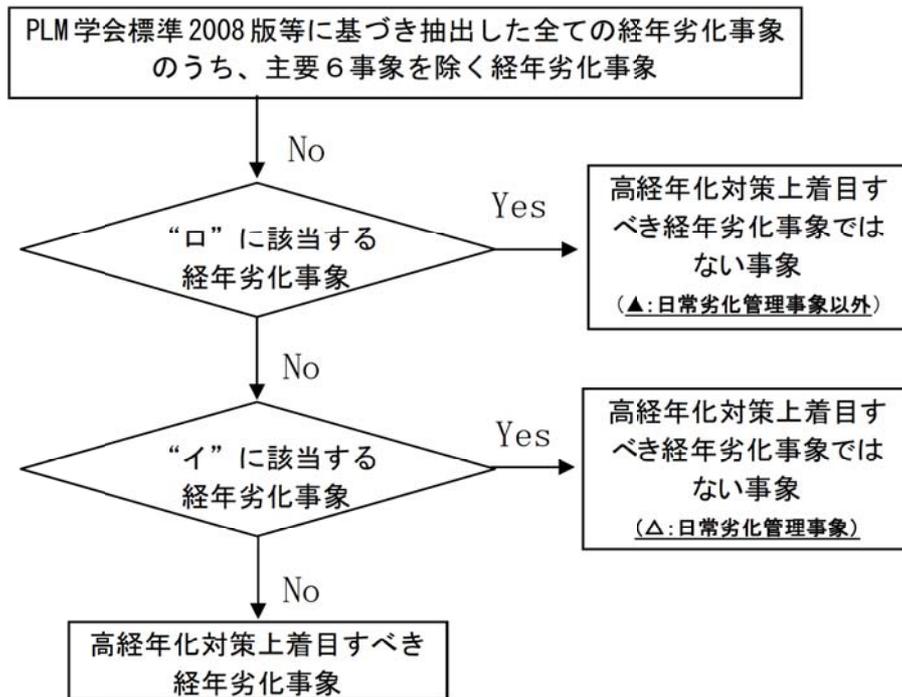
図1. 経年劣化事象の分類

No.	高浜 1－共通－ 2	事象：共通
質 問	<p>(本冊-共通)</p> <p>劣化状況評価の各機器の技術評価書において、技術評価で△:高経年対策上着目すべき経年劣化事象ではない事象(日常劣化管理事象)及び▲:高経年化対策上着目すべき経年劣化事象ではない事象(日常劣化管理事象以外)としたそれぞれの事象について分類の根拠(判定の詳細フロー、判定プロセス、判断基準)を整理して提示すること。</p>	
回 答	<p>PLM学会標準2008版等に基づき抽出した全ての経年劣化事象から、主要6事象<sup>*1</sup>については、原則、高経年化対策上着目すべき経年劣化事象<sup>*2</sup>とし、それ以外の経年劣化事象のうち、下記イ、ロのいずれかに該当する場合は、高経年化対策上着目すべき経年劣化事象ではない事象として整理しました(図1)。</p> <p>イ. 想定した劣化傾向と実際の劣化傾向の乖離が考えがたい経年劣化事象であって、想定した劣化傾向等に基づき適切な保全活動<sup>*3</sup>を行っているもの(日常劣化管理事象<sup>*4</sup>:△)。</p> <p>具体的には、下記に記載する考え方に該当する経年劣化事象を選定しています。</p> <ul style="list-style-type: none"> <li>・劣化の可能性は否定できないが、保全により有意な劣化進展を防止しているもの。</li> <li>・劣化の可能性は否定できず、劣化は進展するが、適切な保全により健全性を確認しているもの。</li> <li>・劣化の可能性は否定できず、劣化は進展するが、「60年時点における劣化を踏まえても問題ないこと」+「現状保全」の組み合わせで健全性を確認しているもの。</li> </ul> <p>ロ. 現在までの運転経験や使用条件から得られた材料試験データとの比較等により、今後も経年劣化の進展が考えられない、または進展傾向が極めて小さいと考えられる経年劣化事象(日常劣化管理事象以外:▲)。</p> <p>具体的には、下記に記載する考え方に該当する経年劣化事象を選定しています。</p> <ul style="list-style-type: none"> <li>・現在までの運転経験から得られたデータにより、今後も経年劣化の進展が考えられない、または進展傾向が極めて小さいと考えられる経年劣化事象。</li> <li>・使用条件(設計条件)により、今後も経年劣化の進展が考えられない、または進展傾向が極めて小さいと考えられる経年劣化事象。</li> <li>・使用条件と材料試験データとの比較により、今後も経年劣化の進展が考</li> </ul>
