No.	高浜 1 - 特別点検 (原子炉格納容器) - 8 rev4
質 問	<p>(添付 2)</p> <p>非破壊試験 (VT-4) の判定基準「原子炉格納容器の構造健全性または気密性に影響を与える恐れのある塗膜の劣化や腐食」の判断基準又は限界見本を提示すること。</p>
回 答	<p>判断基準としては、添付 1 の通り、塗膜に割れ、欠け、剥がれ、膨れの有無、下塗りの健全性、母材の発錆の有無等を確認することで、構造健全性または気密性に影響を与える恐れのある塗膜の劣化や腐食がないかを判断している。</p> <p>添付 1 に示す点検フローの考え方を以下に示す。</p> <ol style="list-style-type: none"> ①原子炉格納容器の塗膜に割れ、欠け、剥がれ、膨れの異常が認められなければ、塗膜の劣化がないと判断。 ②原子炉格納容器の塗膜は、上塗り、中塗り、下塗りの 3 層からなり、たとえ上塗り及び中塗り部分に割れ等の損傷があっても、下塗りが健全で原子炉格納容器鋼板の表面を覆っていれば、金属表面が大気にさらされないことから、原子炉格納容器の構造健全性または気密性に影響を与える塗膜の劣化はないと判断。 ③下塗りが健全でない、または下塗りの健全性が確認できない状況である場合、発錆が認められなければ、原子炉格納容器の構造健全性または気密性に影響を与える恐れのある腐食ではないと判断。 ④金属母材が見えているような薄い表面錆が確認されたとしても、侵食されて母材板厚が変わるほどの影響がなければ、これも構造健全性または気密性に影響を与える恐れのある腐食ではないと判断。 <p>本点検フローは、点検実施前の作業計画書の読み合わせの際に点検施工会社へ周知を行い調達要求事項としている。議事録を添付 2 に示す。</p> <p>なお、今回の特別点検では、添付 3 のとおり点検の結果、「問題なし」と判断したもののうち、添付 1 の点検フローの②が該当する場合は気付き事項として点検施工会社より連絡を受けており、当該部位については機器保全の観点から塗膜状態の確認を行なうとともに塗装を実施している。点検フロー②と判断される鋼板の塗膜状況の例を添付 4 に示す。</p> <p>(現状保全と特別点検の比較)</p> <p>PWR の原子炉格納容器鋼板は水に接していないことから、維持規格において定期的な検査は要求されていないが、現状の保守管理として、定期的な原子炉格納容器漏えい率試験時に目視点検を実施している。</p>

CV特別点検における点検フロー(判断基準について)

高浜 1 号炉 蒸気発生器給水入口管台の環境疲労評価 (熱成層考慮)

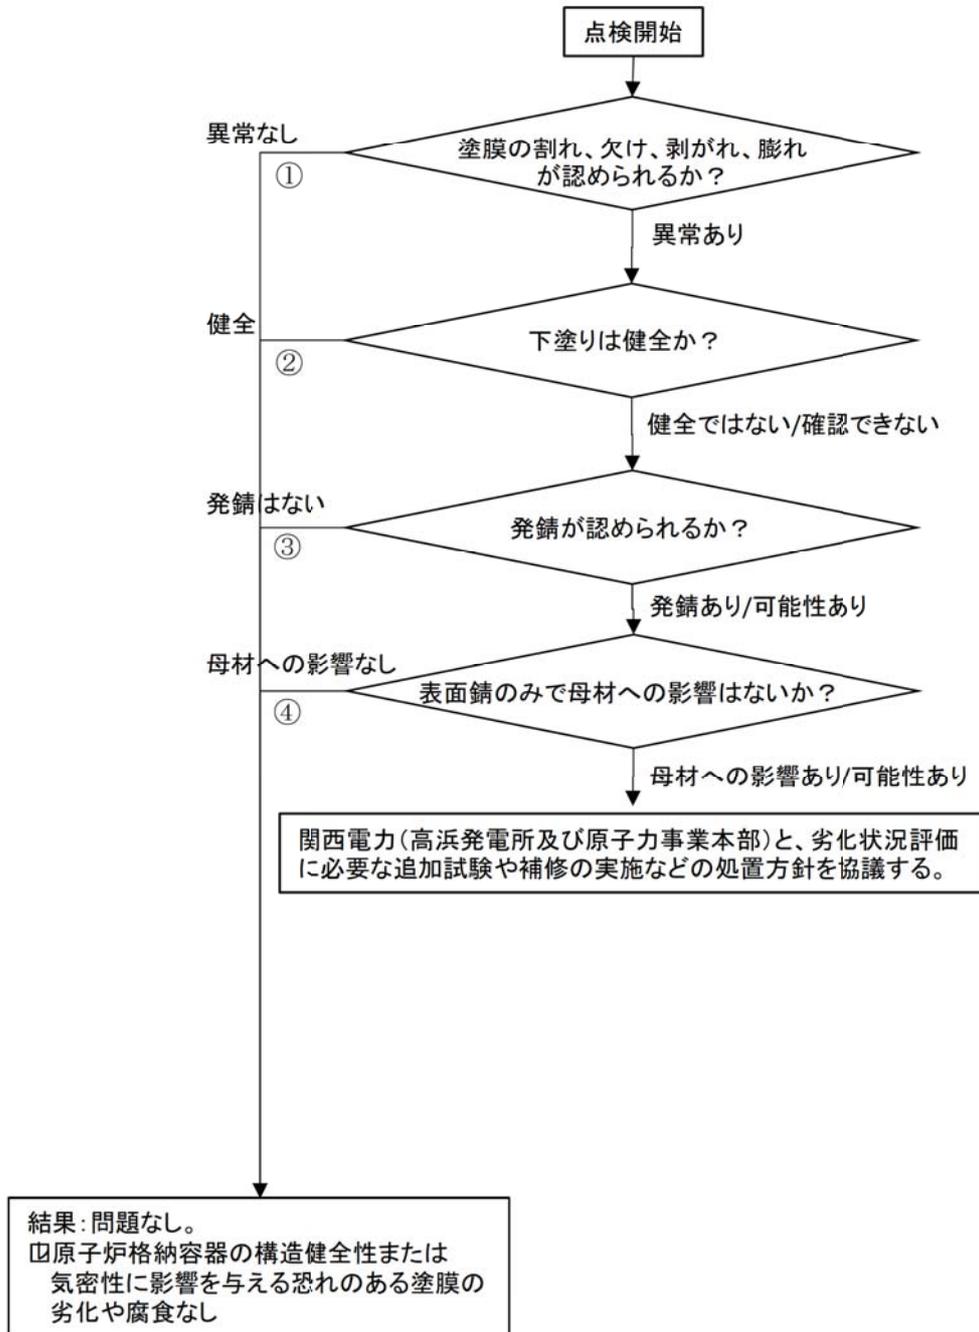
今回の特別点検では、従来と比較して確認が容易でなかった円筒部外面上部等を含め、仮設足場や搭乗設備等も利用して接近できる点検可能な全ての範囲を対象として、視認性を実証できる条件で点検を実施した。その結果、一部の鋼板において塗膜の割れ等が確認されたが、下塗りは健全であったことから、原子炉格納容器の構造健全性または気密性に影響を与える塗膜の劣化は確認されなかった。

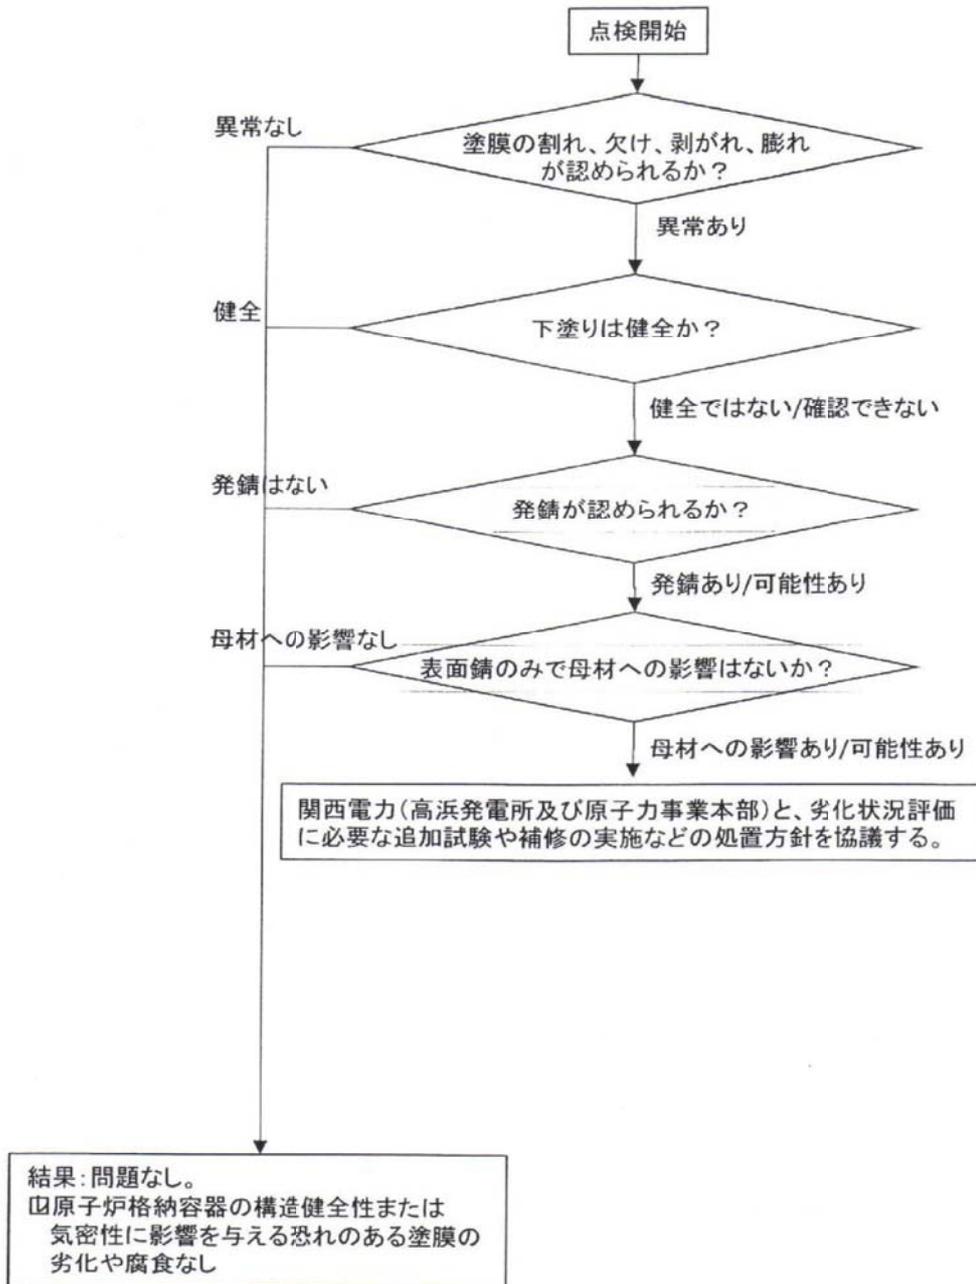
CV特別点検における点検フロー(判断基準について)

打ち合わせ内容	対応者	処置日
<p>2. 当て板部の点検について</p> <ul style="list-style-type: none">➤ ゴンドラ使用箇所や、点検と同時に可能な箇所については本点検と並行して実施する。➤ 複雑な形状のペネや、機器ハッチ等の点検に時間のかかりそうな箇所は、本点検完了後に実施する。 <p>3. 判断フローについて</p> <p>異常箇所の判断フローについて [REDACTED] より説明有り。</p> <p>項目 4 の母材への影響なしについての判断は、関西電力殿へ連絡の上、確認して頂くことで確認を取った。</p> <p>4. 塗装の注意表示</p> <p>点検前にはがし、点検後に復旧する。</p> <p>バイオランテープも同様。</p> <p>5. 試験実施日、試験実施者</p> <p>点検実施日、点検実施者に変更。</p> <p>(工事記録・特別点検記録共に)</p> <p>6. 放射線管理専任者より</p> <ul style="list-style-type: none">➤ 1A 区域へ移動時は、物品のサーベイを必ず行うこと。➤ アニュラス立入後は、30 分程度待機してから退出すること。 <p style="text-align: right;">以上</p>

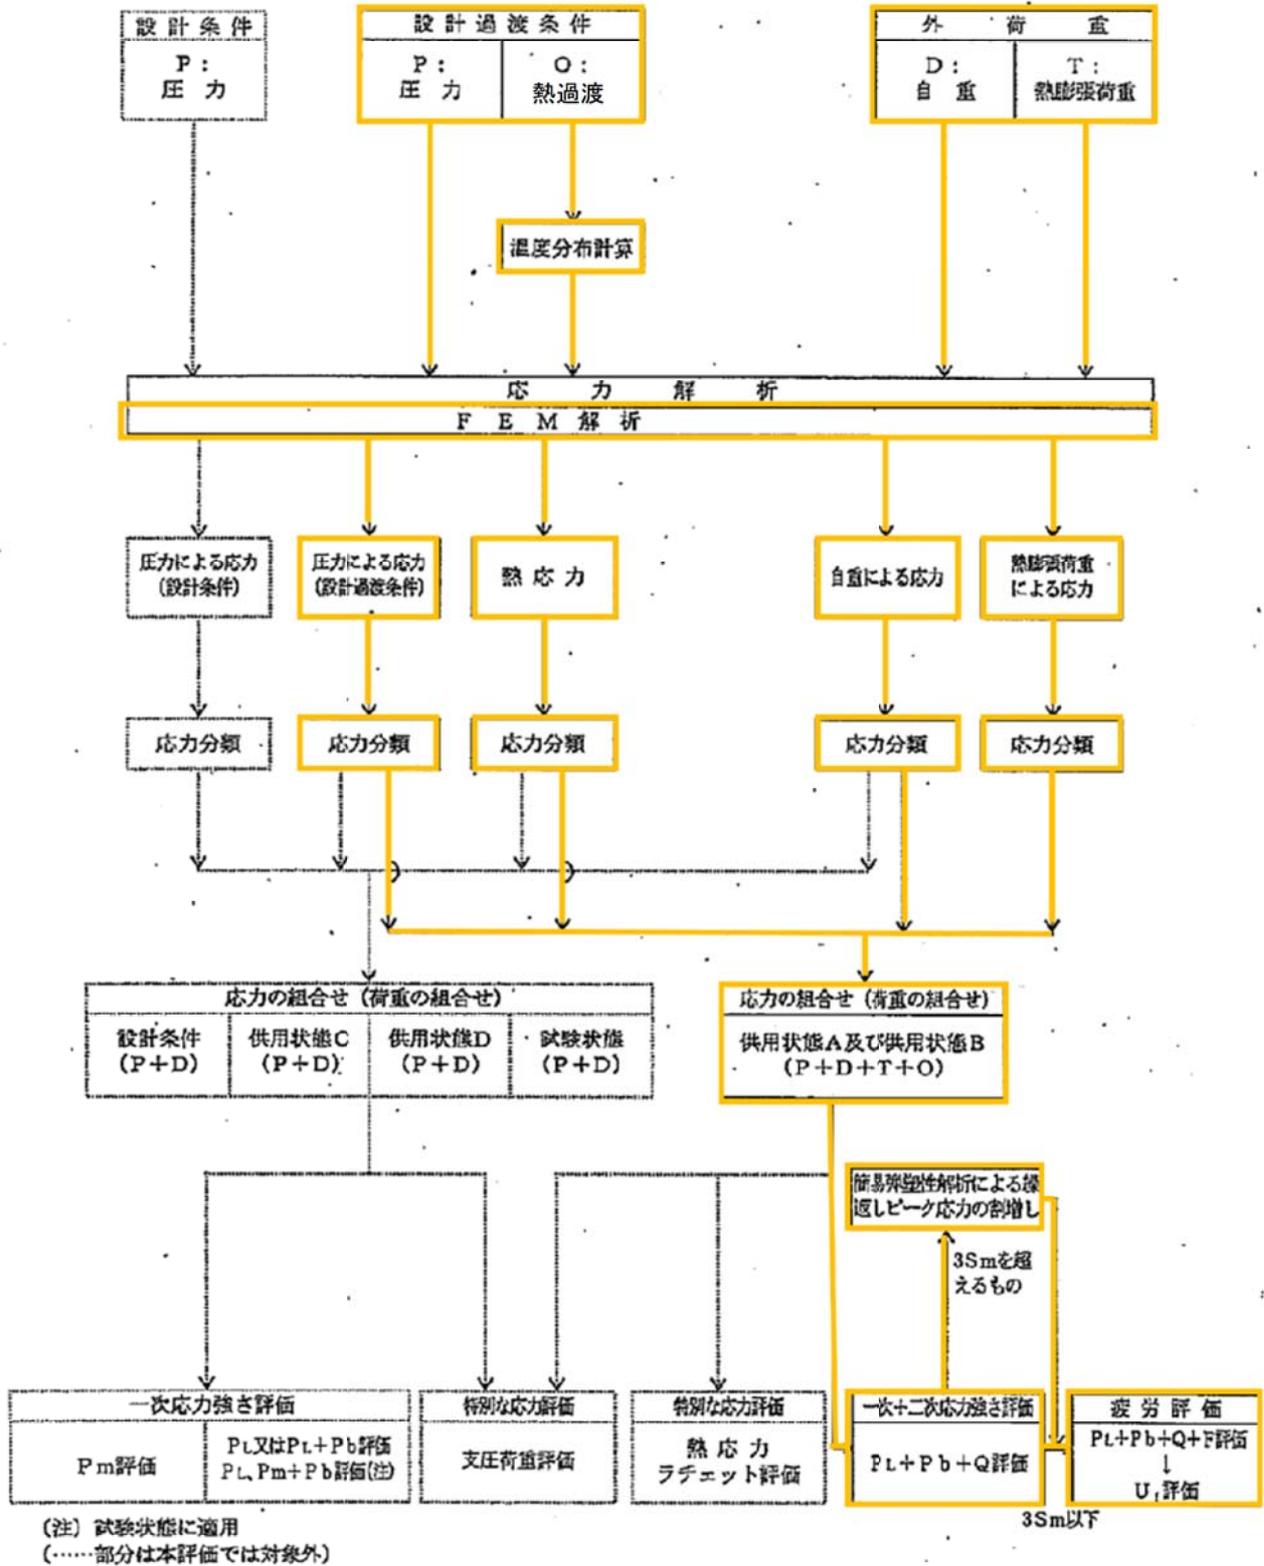
Ke係数と環境疲労パラメータ (吸込ノズル 評価点 48704) (詳細評価手法)

過渡条件 記号		一次+二次+ ピーク応力強さ		割り増し 係数	繰返しピーク 応力強さ		突過渡 回数	許容繰返し 回数	疲労累積係数	環境効果 補正係数	環境効果を考慮した 疲労累積係数
A	B	smax	smin		XE	補正前 salt					
合計:										0.00035

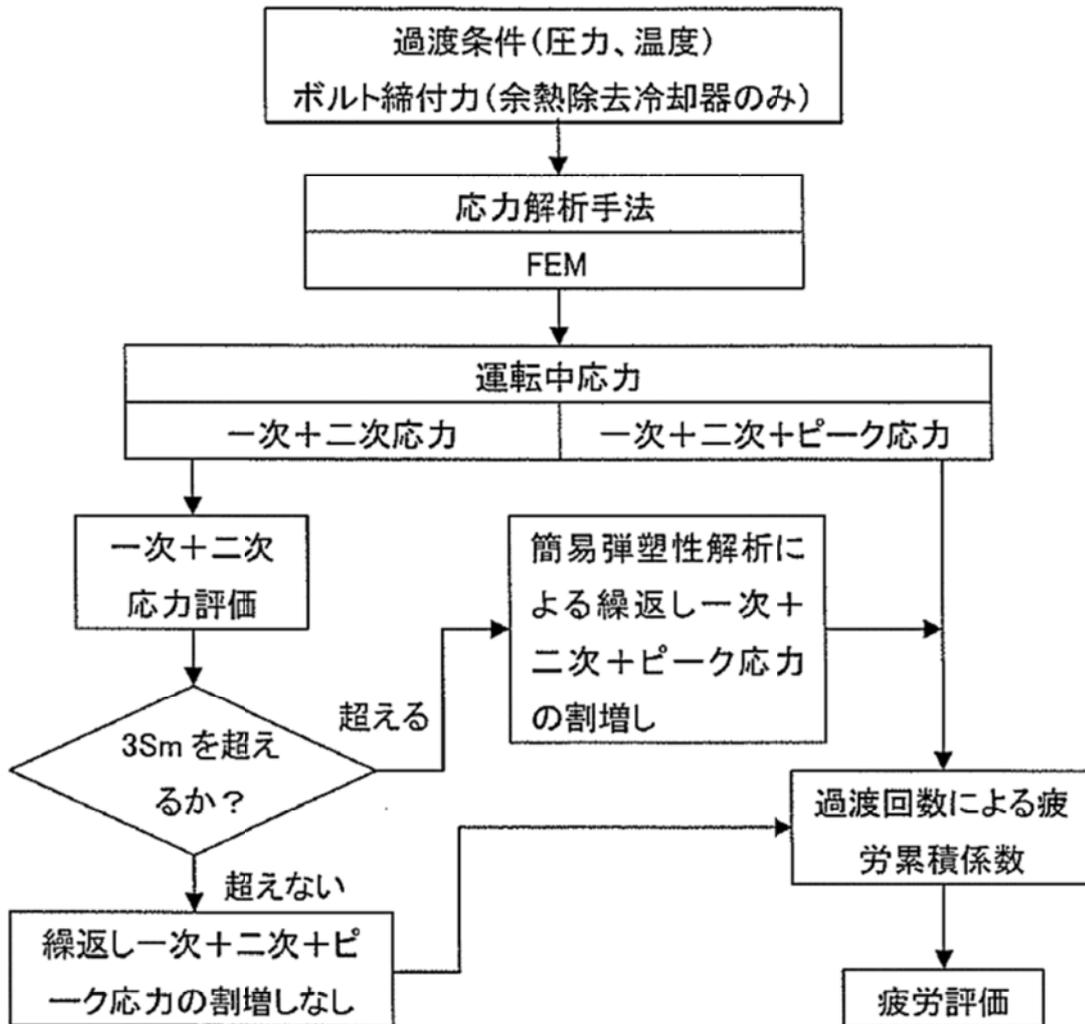
Ke係数と環境疲労パラメータ (再生クォーラ) (詳細評価手法)

過渡条件 記号	一次+二次+ ピーク応力強さ		割り増し 係数 KE	繰返しピーク 応力強さ		応過派 回数 n	許容繰返し 回数 nz	疲労累積係数 U	環境効果 補正係数 f _{en}	環境効果を考慮した 疲労累積係数 u _{en}
	soax	sain		修正前 sall	修正後 sall'					
A										
B										
<div style="border: 2px solid black; width: 100%; height: 100%;"></div>										
										合計: 0.22156

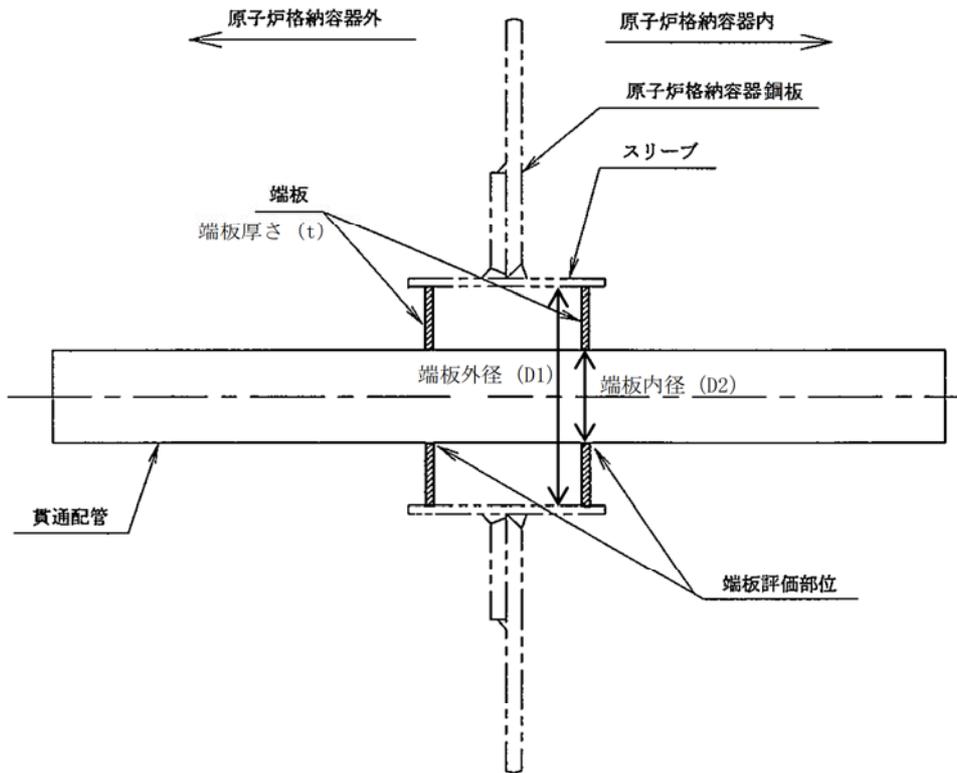
図 1 余熱除去クーラ出口・余熱除去ポンプ入ロライン貫通部の基本寸法箇所

No.	高浜1-低サイクル疲労-10 rev1	事象：疲労
質 問	(別冊-4容器-3.2機械ペネトレーション-30頁) 余熱除去クーラ出口・余熱除去ポンプ入ロライン貫通部の疲労累積係数の算出根拠を提示すること。	
回 答	余熱除去クーラ出口・余熱除去ポンプ入ロライン貫通部 配管解析から当該部位に加わる負荷を算出し、材料力学公式（参考文献 Formulas for Stress and Strain Raymond J. Roark他著）とPVB-3130の応力集中係数にかかわる規定を用いて疲労評価を行っています。疲労評価部位は端板と配管との境界部分であり、応力集中係数は4を考慮しています。

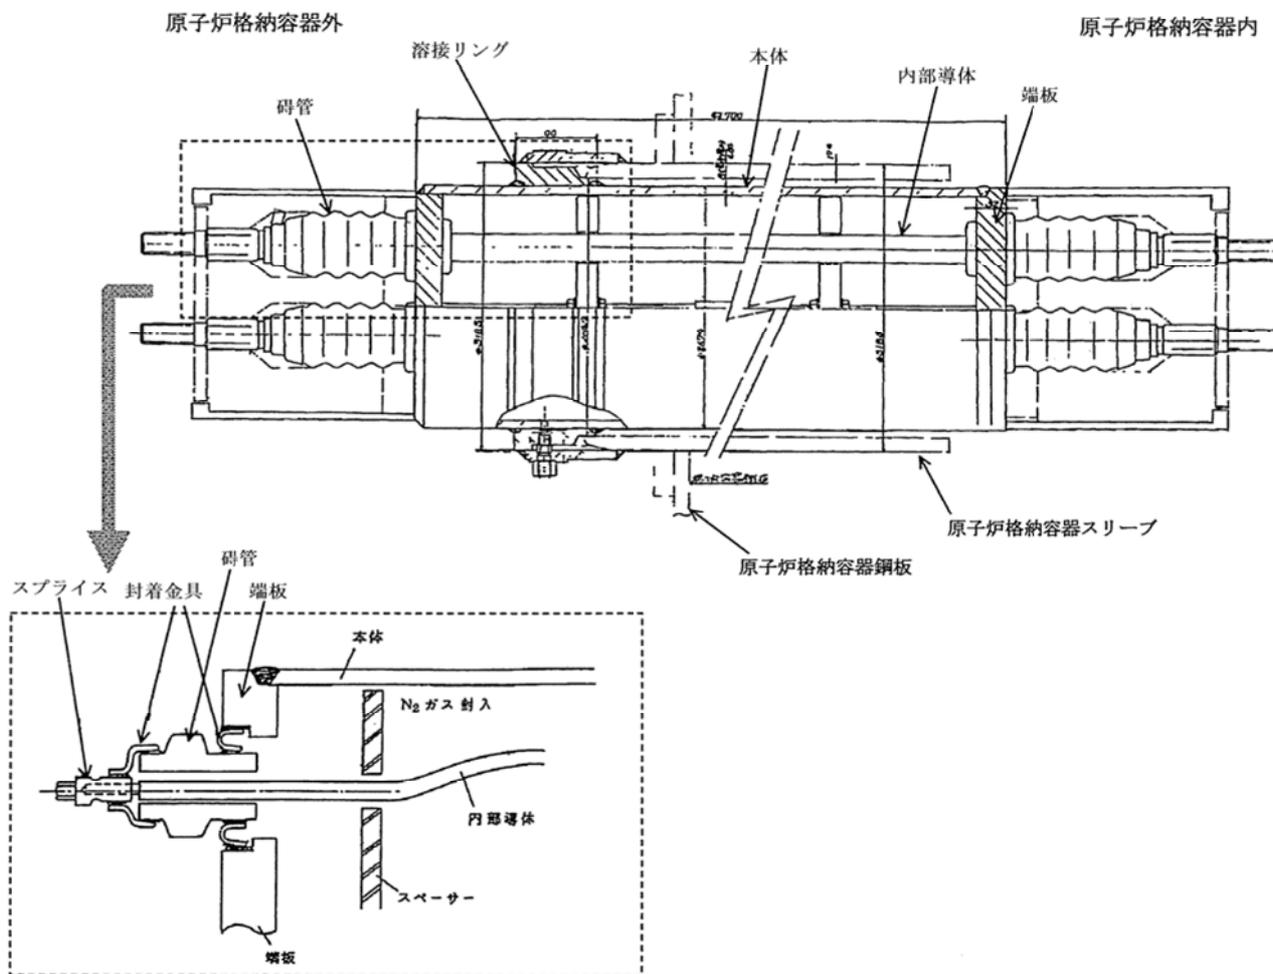
No.	高浜 1 - 絶縁低下 - 8	事象：絶縁低下
質 問	<p>(別冊-4容器-3.3電気ペネトレーション-16頁) ブッシング型電気ペネトレーションの製造メーカ、構造及び劣化を考慮すべき部位の使用材料を提示すること。</p>	
回 答	<p>高浜 1 号炉のブッシング型電気ペネトレーションの製造メーカは、全て [] です。</p> <p>構造図を添付 1 に示します。</p> <p>劣化を考慮すべき部位の材料は以下の通りです。なお以下の部位についてはすべて着目すべき経年劣化事象ではない事象として整理しております。</p> <ul style="list-style-type: none"> ・ 碍管：アルミナ磁器 ・ 端板：ステンレス鋼 ・ 封着金具：ニッケル合金 ・ スプライス：銅 ・ 溶接リング：炭素鋼 <p style="text-align: right;">以 上</p>
