高浜発電所1、2号炉
審査会合における指摘事項の回答
(運転期間延長認可申請関係)

平成27年9月18日
関西電力株式会社

2. 原子炉容器に対する予防保全措置を含む補修実績と保全活動の整理(1/7)

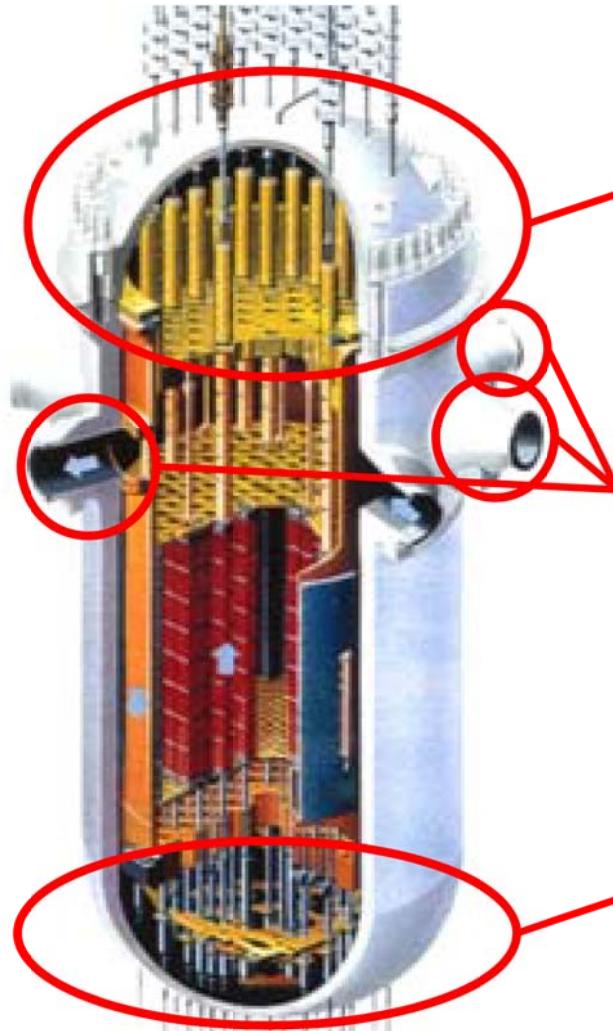
原子炉容器に対する補修と予防保全の実績は、以下のとおりである。

部位	補修・予防保全	実施時期	
		1号機	2号機
上蓋管台	SCC対策の予防保全として上蓋一式取替え	第16回定検 (1995～1996年度)	第16回定検 (1996～1997年度)
出入口管台 セーフエンドの異材継手	SCC対策の予防保全としてWJP*施工	第25回定検 (2007～2008年度)	—
	SCC対策の予防保全として溶接部内面全周を研削後に690系ニッケル基合金で溶接を実施	—	第26回定検 (2010年度)
炉内計装筒(BMI)管台	SCC対策の予防保全としてWJP施工	【管台母材】 第21回定検 (2002年度) 【J溶接部】 第25回定検 (2007～2008年度)	【管台母材】 第21回定検 (2003年度) 【J溶接部】 第26回定検 (2010年度)
	切削補修+WJP施工	【#48管台内面】 第22回定検 (2004年度)	—

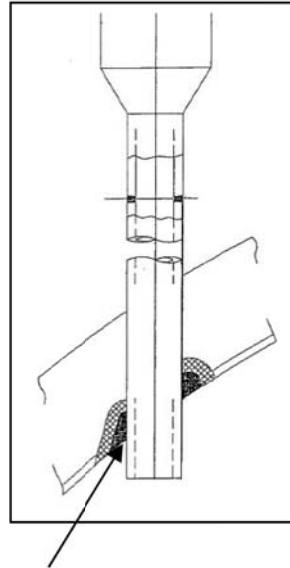
○上蓋管台

600系ニッケル基合金の応力腐食割れ対策

高浜1, 2号機共に上蓋取替を実施。

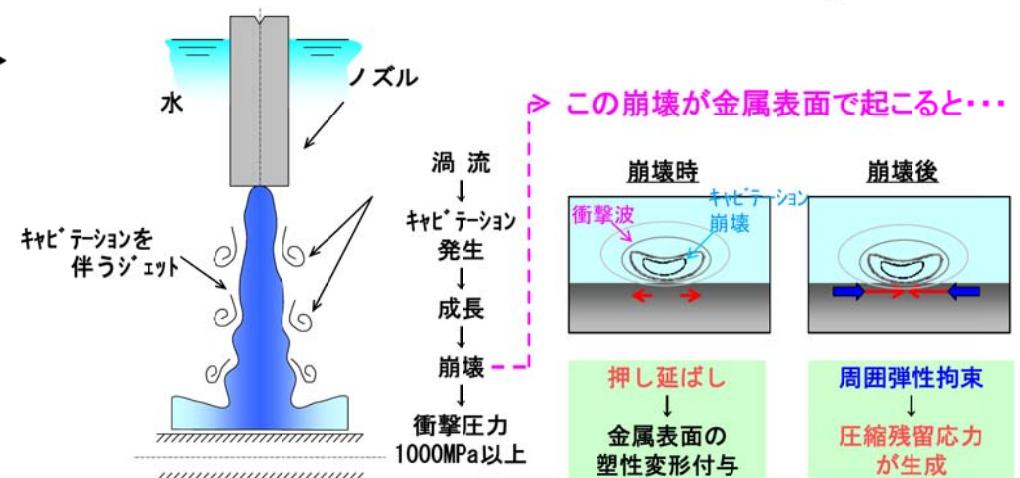
<ウォータージェットピーニング(WJP)の原理>

水中に高压ジェット水を噴射すると、キャビテーション気泡群が発生する。この気泡群の圧力が回復し、崩壊する時の衝撃力をを利用して金属表面を塑性変形させ、表面近傍の引張残留応力を圧縮応力とすることによりPWSCCを抑制。

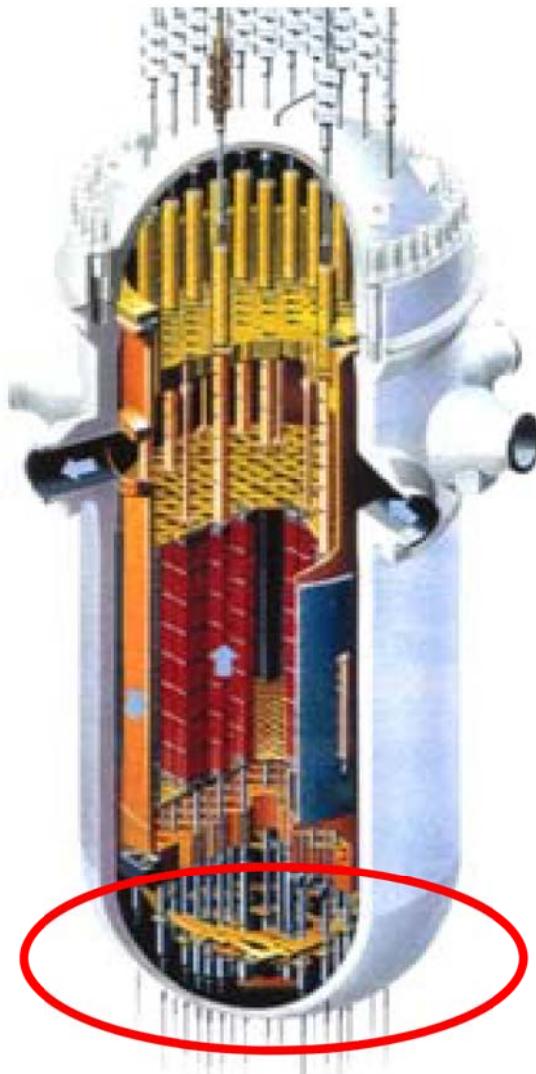
溶接部のMVT-1については、維持規格に従い0.025mmワイヤー（1ミルワイヤー）が識別可能な手法により試験を行っている。

MVT-1の結果、いずれの管台についても炉内計装筒の母材、溶接部から金属加工面や金属光沢が認められており、欠陥が確認できなくなるような付着物はなかった。
