高浜発電所1、2号炉 劣化状況評価 (照射誘起型応力腐食割れ)

平成27年9月18日
関西電力株式会社

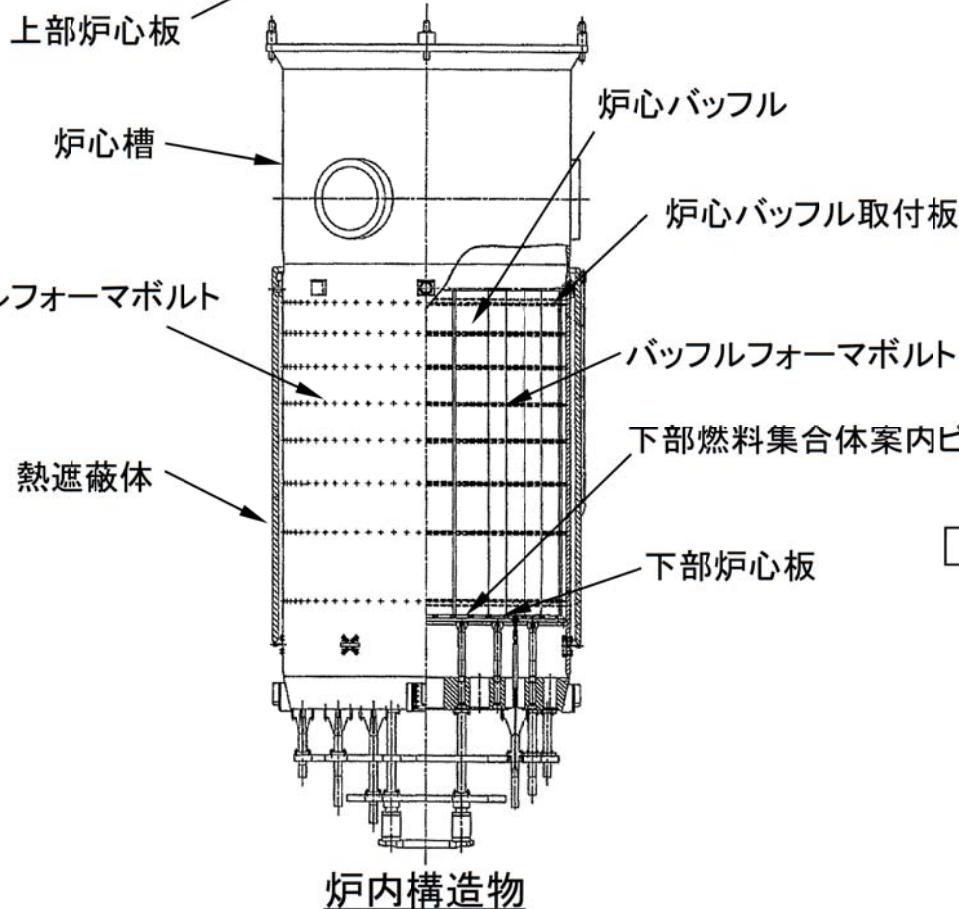
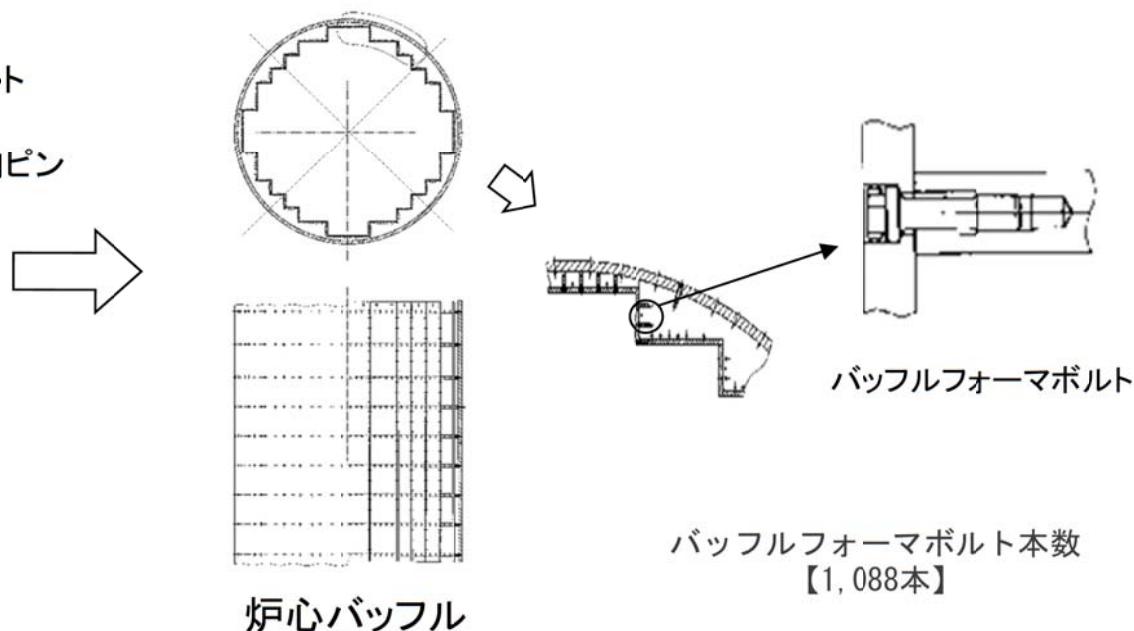
- ・材料がステンレス鋼で、照射誘起型応力腐食割れ感受性の発生が考えられる中性子照射量 10^{21}n/cm^2 [$E > 0.1 \text{MeV}$] オーダー以上（運転開始後60年時点）を受ける機器を抽出した結果、対象機器は炉内構造物のみであった。
- ・炉内構造物の各部位の中性子照射量、温度、応力レベルを表1に整理した。これらの部位のうち、中性子照射量と温度が最も高く、応力レベルも大きく、海外での損傷事例もあるバッフルフォーマボルトを最も厳しい評価部位として選定した。

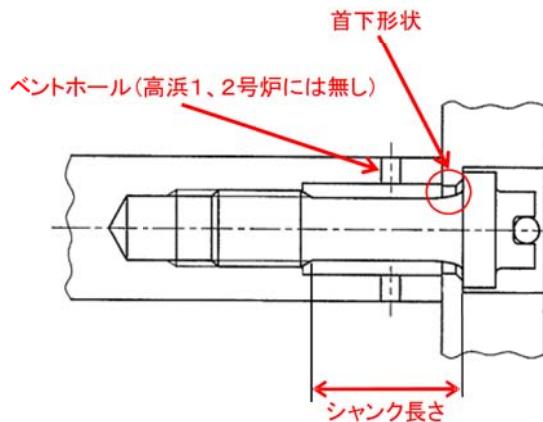
バッフルフォーマボルト仕様に基づく分類

- 維持規格において、バッフルフォーマボルトは縦列2本のボルトが残存すればよく、ボルト本数全体の約7割が損傷した場合でも炉心の健全性は確保可能であるとの評価がなされている。
- 維持規格では、バッフルフォーマボルトの仕様に従い、グループ1～4に分類がなされ、高浜1、2号炉はグループ2に分類される。維持規格では、損傷ボルト本数の合計本数が管理損傷ボルト数（全体の2割）※に至るまでの期間として、グループ2では運転時間で約50年（約44万時間）とされている。高浜1、2号炉の60年時点の運転時間は約36万時間程度になると予測しており、損傷ボルト本数が管理損傷ボルト数に至るまでの期間としては十分な余裕がある。

← 高浜
1、2号炉

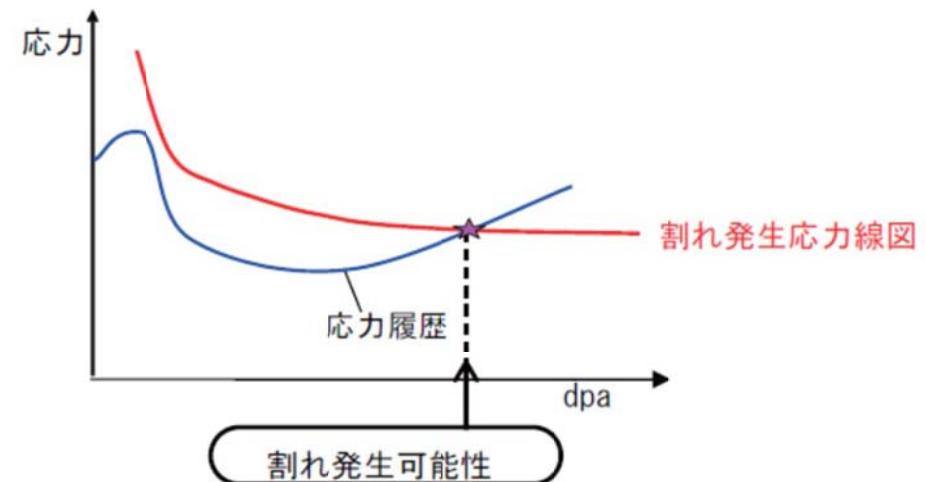
図1 割れ発生予測評価概念図

最新知見が反映された照射誘起型応力腐食割れ(IASCC)評価技術に関する報告書 ((独)原子力安全基盤機構) に示された評価ガイド(案)に基づき評価(図1)を行った。

- ① 運転時間(照射量)によって変動するバッフルフォーマボルトの応力履歴※1を算出(図2)

- ② 評価ガイド(案)に定められている割れ発生応力線図※2と①で算出したバッフルフォーマボルトの応力履歴を重ね合わせる。

- ③ バッフルフォーマボルトの応力履歴が割れ発生応力線図を超えた時点を照射誘起型応力腐食割れの発生時間とする。

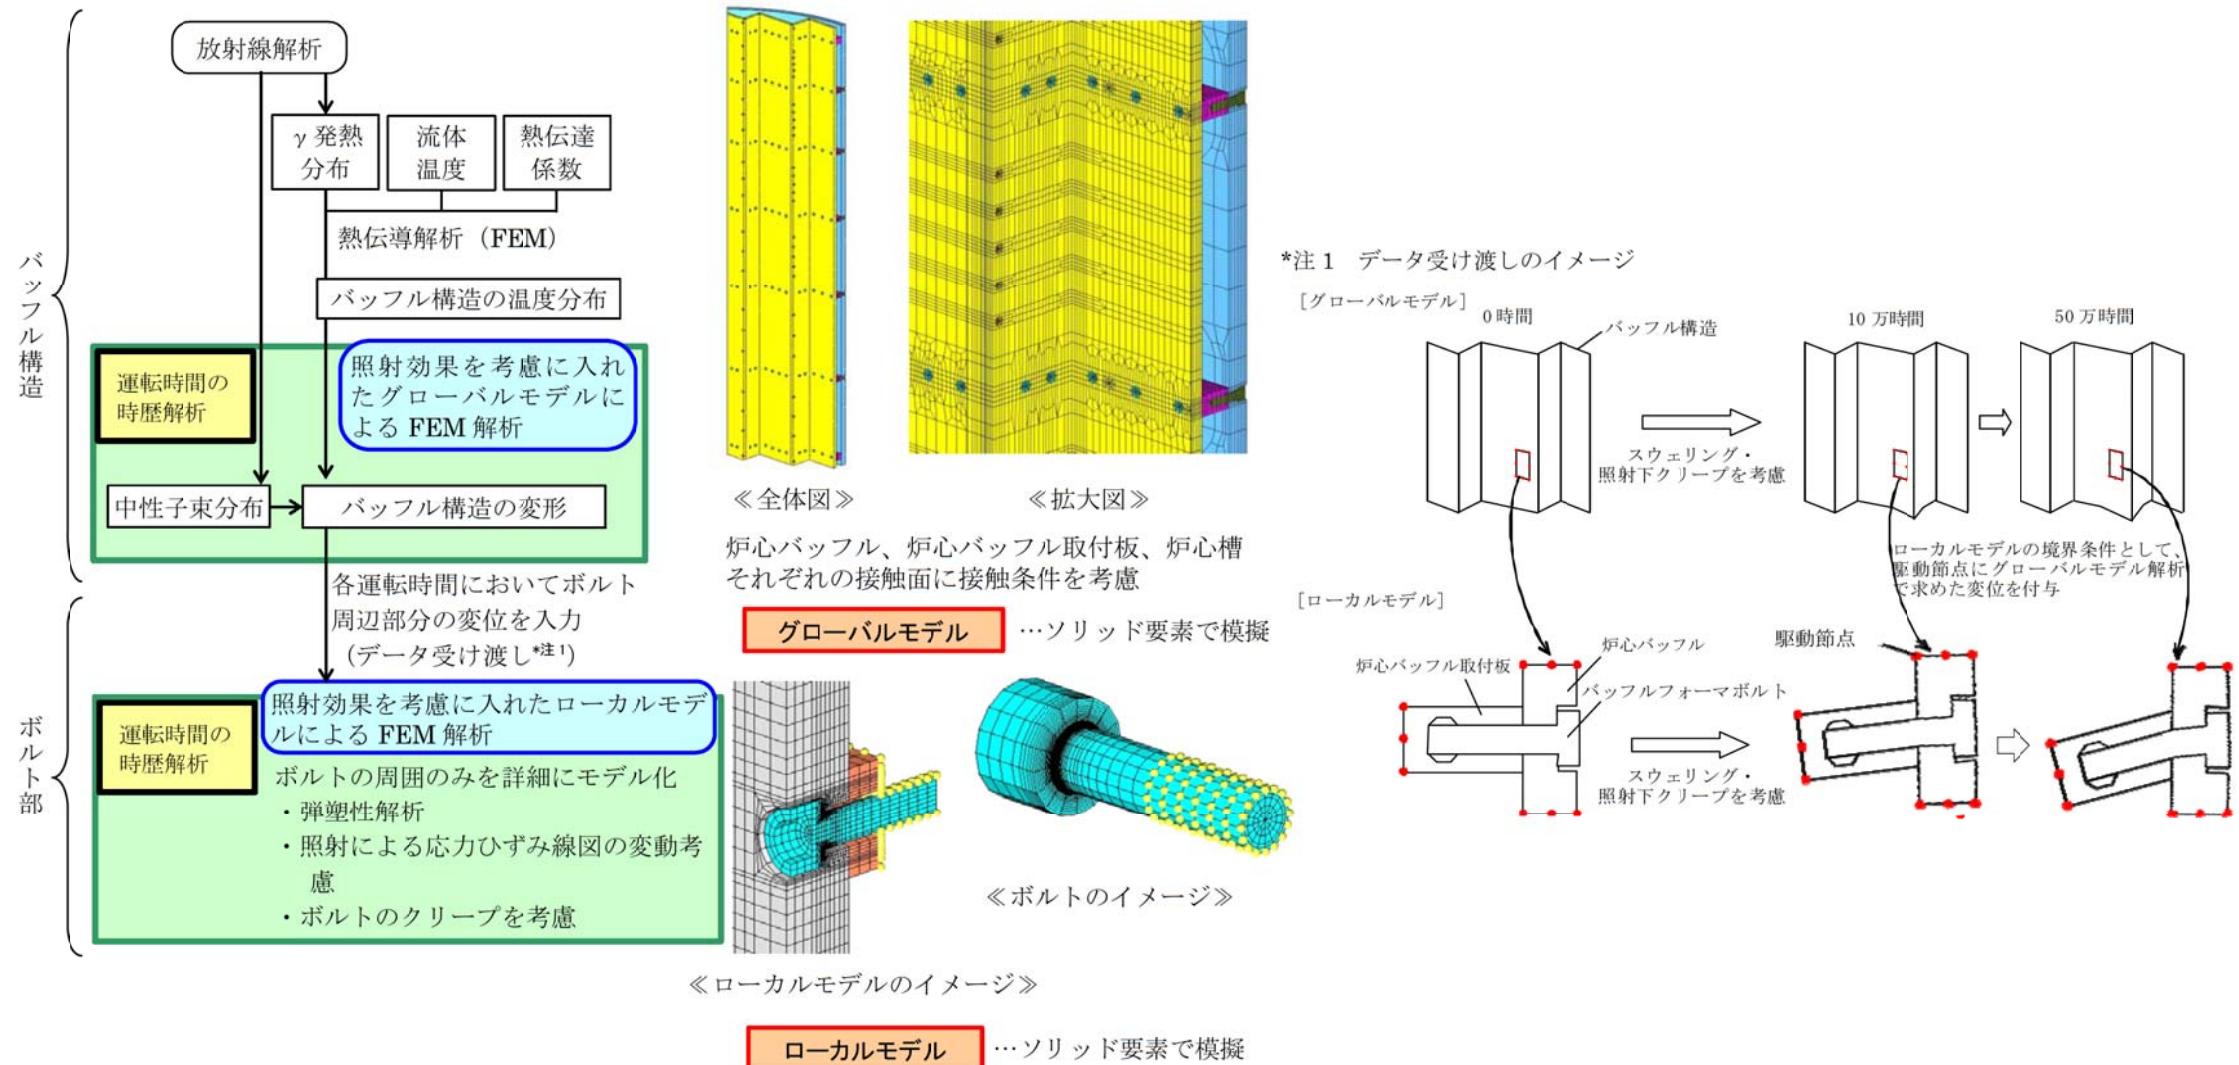
図2 バッフルフォーマボルトの応力評価手法

※1：全1,088本のバッフルフォーマボルトのうち、炉心の対象性を考慮して136本($=1,088\text{本} \div 8$)の応力履歴を算出している。
