高浜発電所 1, 2号炉 特別点検  
(原子炉格納容器)

補足説明資料

平成 28 年 3 月 3 日  
関西電力株式会社

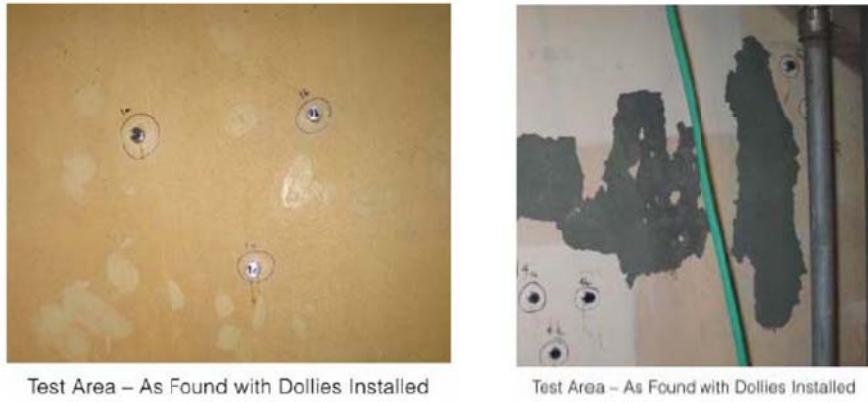
試験では、目視により健全と判断される塗装及び劣化箇所付近の塗装に対する試験が行われ、いずれの箇所においても塗装当時の規格（200psi（＝約1.4MPa）, ANSIによる）以上の付着力を有していることが確認され、これらの結果から、ASTM D 5163により目視試験でCV塗装を管理する方法が有効であると結論付けられている。

図 健全な塗膜（左）及び劣化箇所付近の塗膜（右）に対する試験片貼り付けの様子  
(Waterford Unit3)

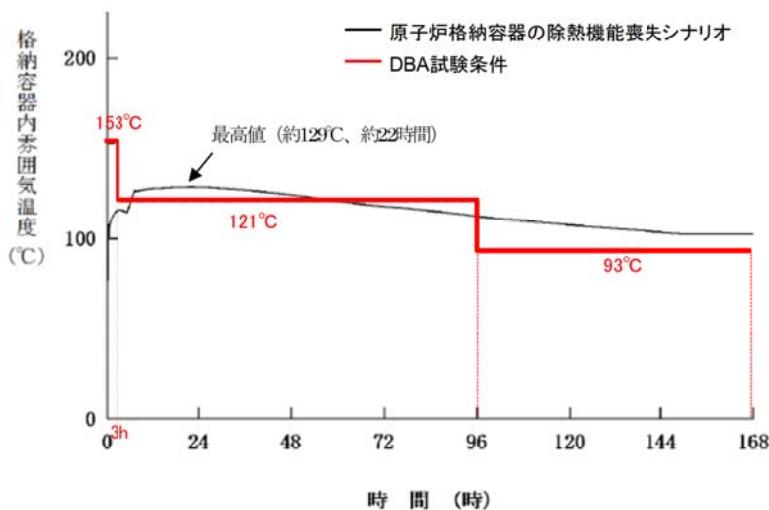
図 「原子炉格納容器の除熱機能喪失」シナリオのC V内温度推移

C Vスプレイがないシナリオ（全交流動力電源喪失、原子炉格納容器の除熱機能喪失）については、一部の時間帯でC V内温度が DBA 試験を上回るもの、そのシナリオにおける最高温度 129°C は DBA 試験条件の最高温度 153°C に十分包含されるものであり、以降の温度についても DBA 試験条件と概ね同程度の推移となっている。下図に一例として「原子炉格納容器の除熱機能喪失」シナリオのC V内温度推移を示す。

DBA 試験に用いた温度圧力履歴は上図赤線の通りであるが、この試験では大破断 LOCA を想定するため、試験初期に蒸気噴霧により過酷な温度過渡を与えていた。一方、CVスプレイがないシナリオ（全交流動力電源喪失、原子炉格納容器の除熱機能喪失）では RCS 破断形態が「中小破断」又は「破断なし」であり、大破断 LOCA を想定する DBA 試験と比較して、初期の温度過渡が緩やかな状況となる。
