# 美浜発電所3号炉 特別点検 (原子炉格納容器)

平成28年3月3日  
関西電力株式会社

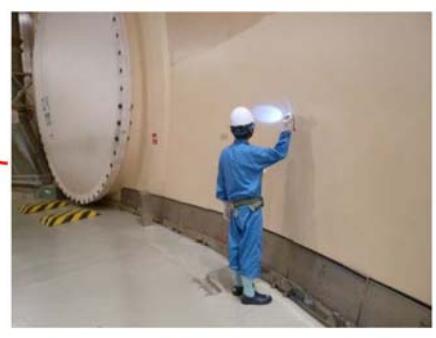
円筒部内面フロアの様子

⇒人の行き来が多く、作業フロアであるため、作業の際に塗膜を傷つけた可能性がある。なお、当該部は従来の点検で点検可能な範囲であり、これまでにも必要に応じて塗装を実施している。

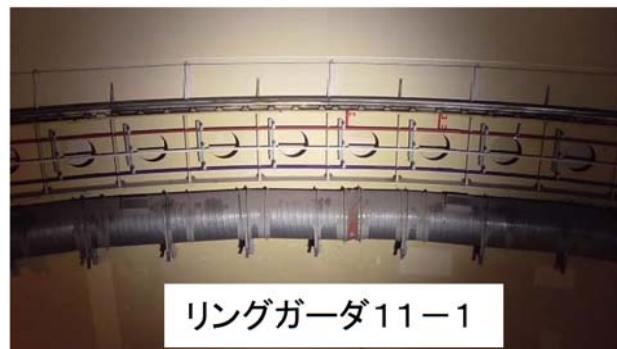
リングガーダ11-1

フロア・恒設足場が設置されている範囲が大半であった。また、円筒部内面のリングガーダ内部においては、上下の鋼板と比較して、軽微な塗膜の劣化が多い箇所が見られた。

⇒従来の点検の際にポーラクレーン上から点検を実施しているが、ポーラクレーン上から確認しづらい箇所であるため、今後は確認しづらい箇所を低減するべく点検手法を改善する。

- 特別点検で塗膜の割れ等が比較的多く確認された範囲は、従来の点検手法で点検可能な範囲であるため、今後も現状の保全管理を継続することで原子炉格納容器鋼板の健全性を維持することができると考える。
- なお、従来の点検手法ではリングガーダ内部に点検が行いづらい箇所があったため、今後は点検の際に搭乗設備を用いる等、特別点検の結果を踏まえた点検手法の改善も実施していく。
