No.	高浜 1－共通－ 2 rev. 1	事象：共通
質 問	<p>(本冊-共通)</p> <p>劣化状況評価の各機器の技術評価書において、技術評価で△:高経年対策上着目すべき経年劣化事象ではない事象(日常劣化管理事象)及び▲:高経年対策上着目すべき経年劣化事象ではない事象(日常劣化管理事象以外)としたそれぞれの事象について分類の根拠(判定の詳細フロー、判定プロセス、判断基準)を整理して提示すること。</p>	
回 答	<p>PLM学会標準2008版等に基づき抽出した全ての経年劣化事象から、主要6事象^{*1}については、原則、高経年対策上着目すべき経年劣化事象^{*2}とし、それ以外の経年劣化事象のうち、下記イ、ロのいずれかに該当する場合は、これまで通り高経年対策上着目すべき経年劣化事象ではない事象として整理しました(図1)。</p> <p>イ. 想定した劣化傾向と実際の劣化傾向の乖離が考えがたい経年劣化事象であって、想定した劣化傾向等に基づき適切な保全活動^{*3}を行っているもの(日常劣化管理事象^{*4}:△)。</p> <p>具体的には、下記に記載する考え方に該当する経年劣化事象を選定しています。</p> <ul style="list-style-type: none"> ・劣化の可能性は否定できないが、保全により有意な劣化進展を防止しているもの。 ・劣化の可能性は否定できず、劣化は進展するが、適切な保全により健全性を確認しているもの。 ・劣化の可能性は否定できず、劣化は進展するが、「60年時点における劣化を踏まえても問題ないこと」+「現状保全」の組み合わせで健全性を確認しているもの。 <p>ロ. 現在までの運転経験や使用条件から得られた材料試験データとの比較等により、今後も経年劣化の進展が考えられない、または進展傾向が極めて小さいと考えられる経年劣化事象(日常劣化管理事象以外:▲)。</p> <p>具体的には、下記に記載する考え方に該当する経年劣化事象を選定しています。</p> <ul style="list-style-type: none"> ・現在までの運転経験から得られたデータにより、今後も経年劣化の進展が考えられない、または進展傾向が極めて小さいと考えられる経年劣化事象。 ・使用条件(設計条件)により、今後も経年劣化の進展が考えられない、または進展傾向が極めて小さいと考えられる経年劣化事象。 ・使用条件と材料試験データとの比較により、今後も経年劣化の進展が考

No.	高浜 1－共通－ 3 rev. 4	事象：共通
質 問	<p>(別冊-共通)</p> <p>既に認可された冷温停止状態が維持されることを前提とした評価の技術評価書において高経年化対策上着目すべき経年劣化事象(○事象)と抽出された劣化事象が、本劣化状況評価書において高経

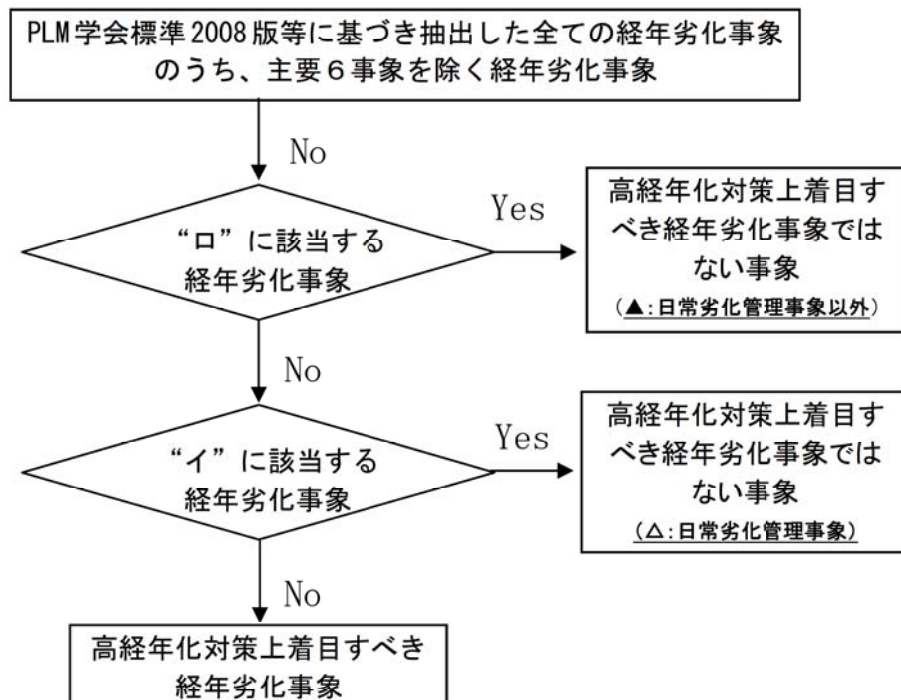
図1. 経年劣化事象の分類

- ※1：原子力規制委員会の「高経年対策実施ガイド」に示された、低サイクル疲労、中性子照射脆化、照射誘起型応力腐食割れ、2相ステンレス鋼の熱時効、電気・計装品の絶縁低下、コンクリートの強度低下及び遮蔽能力低下をいう。
- ※2：個別の機器・部位・劣化事象の組み合わせごとに、「明らかに発生の可能性が小さい」、「顕在化した場合の影響が明らかに軽微であり、通常の保守管理による対応が適当である」ことを個別に判断し、△または▲としている。
- ※3：保全活動は保全の有効性評価によって有効に機能していることを確認している。
- ※4：日常的な保守管理において時間経過に伴う特性変化に対応した劣化管理が的確に行われている事象

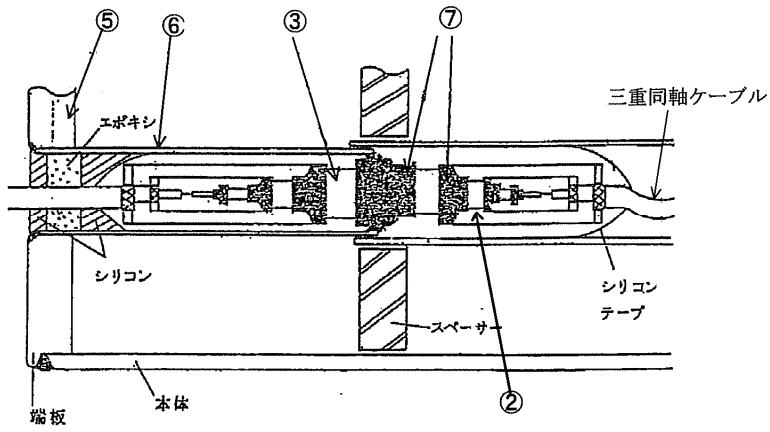
No.	部 位
①	外部リード (三重同軸ケーブル)
②	ポッティング材
③	アルミナ磁器
④	本体
⑤	端板
⑥	シユラウド (保護管)
⑦	封着金具
⑧	溶接リング

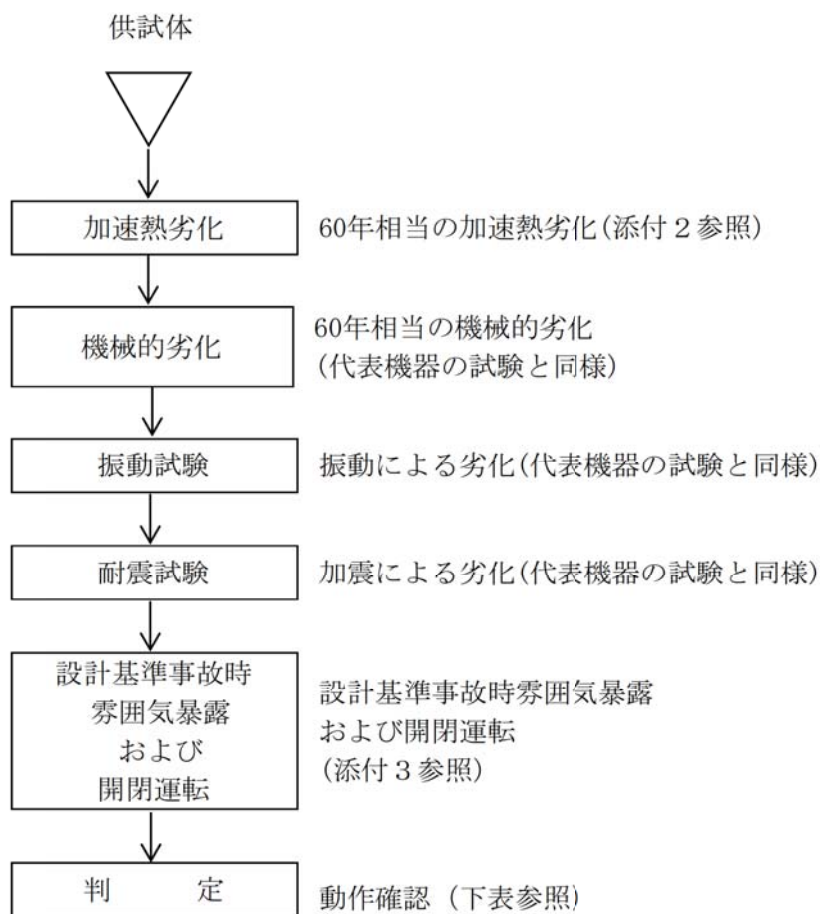
図 MS 区画内の電動装置の長期健全性試験手順

MS区画内設置の弁電動装置の長期健全性試験手順を次項に、詳細な試験条件及びその妥当性を添付2、添付3に示します。添付2に示すように、高浜1号炉の環境条件に余裕をみた60℃－60年間の運転を包絡しており、運転年数60年相当以上での健全性を確認しております。さらに、添付3に示すように、実機の設計基準事故時（MSLB）条件を包絡していることを確認しております。
