高浜発電所1、2号炉 特別点検  
(原子炉格納容器)

補足説明資料

平成28年6月16日

関西電力株式会社

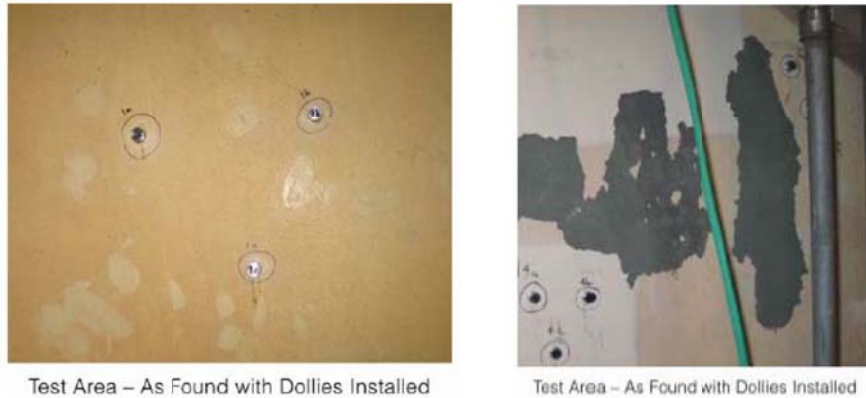
図 6. 3 健全な塗膜（左）及び劣化箇所付近の塗膜（右）に対する試験片貼り付けの様子（Waterford Unit3）<sup>(5)</sup>

試験では、目視により健全と判断される塗装及び劣化箇所付近の塗装に対する試験が行われ、いずれの箇所においても塗装当時の規格（200psi（=約 1.4MPa）,ANSI による）以上の付着力を有していることが確認され、これらの結果から、ASTM D 5163 により目視試験でC V 塗装を管理する方法が有効であると結論付けられている。

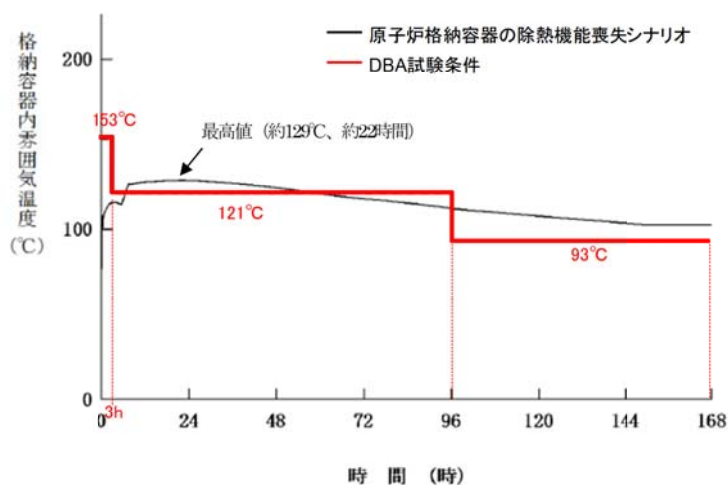
図 6. 5 「原子炉格納容器の除熱機能喪失」シナリオの CV 内温度推移

CV スプレーがないシナリオ（全交流動力電源喪失、原子炉格納容器の除熱機能喪失）については、一部の時間帯で CV 内温度が DBA 試験を上回るものの、そのシナリオにおける最高温度 129°C は DBA 試験条件の最高温度 153°C に十分包含されるものであり、以降の温度についても DBA 試験条件と概ね同程度の推移となっている。下図に一例として「原子炉格納容器の除熱機能喪失」シナリオの CV 内温度推移を示す。

DBA 試験に用いた温度圧力履歴は上図赤線の通りであるが、この試験では大破断 LOCA を想定するため、試験初期に蒸気噴霧により急激な温度過渡を与えている。一方、CV スプレーがないシナリオ（全交流動力電源喪失、原子炉格納容器の除熱機能喪失）では RCS 破断形態が「中破断」又は「破断なし」であり、大破断 LOCA を想定する DBA 試験と比較して、初期の温度過渡が緩やかな状況となる。

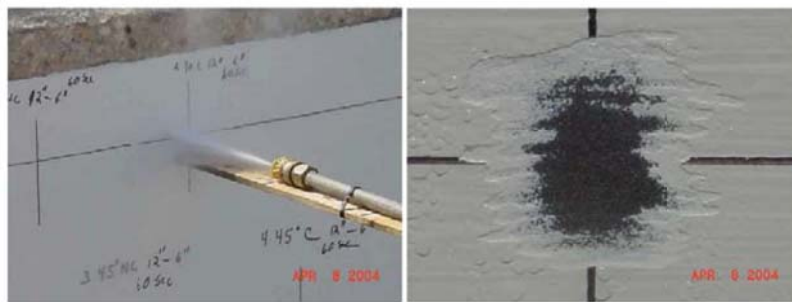
図 試験の状況 (参考文献(3)より引用)

試験の結果、各塗装に破壊が生じる条件に差は見られたものの、いずれの塗装についても塗装破壊はエロージョンによって生じており、生じた塗装異物は肉眼では確認できない大きさ (50 μm 以下) であった。

また、試験結果に対する考察として、エロージョンにより生じる塗装異物は、元の塗料を構成する顔料成分より小さくなることはない (10 μm 以上) ともされている。
