美浜3号炉—その他の経年劣化事象—1

関西電力株式会社 美浜発電所 第3号機

工事件名：湿分分離加熱器他内部点検工事

総括報告書

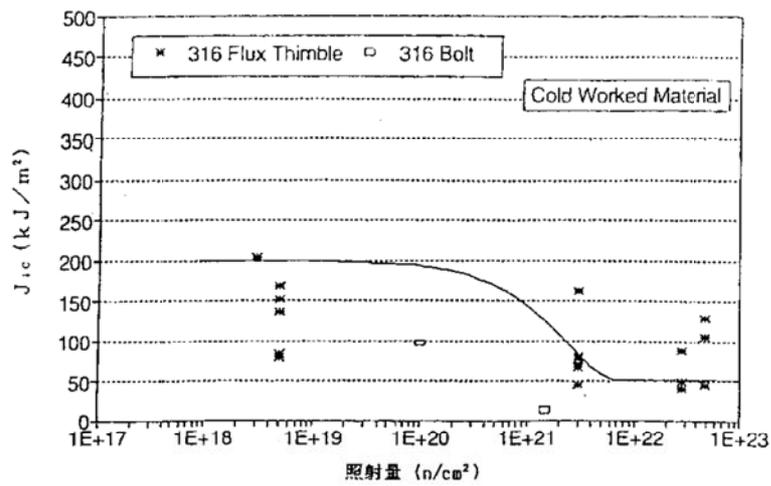
図2 破壊靱性値 J_{IC} と照射量の関係

評価条件の応力状態における炉心槽に対し、き裂深さをパラメータとして応力拡大係数 K を算出した結果、応力拡大係数 K は最大値約 $37 \text{ MPa}\sqrt{\text{m}}$ となり、破壊靱性値 $K_{Ic} : 51 \text{ MPa}\sqrt{\text{m}}$ に対して十分小さい値であった。

以上の結果から、仮に炉心槽溶接部にき裂が生じても不安定破壊は起こらないと評価している。

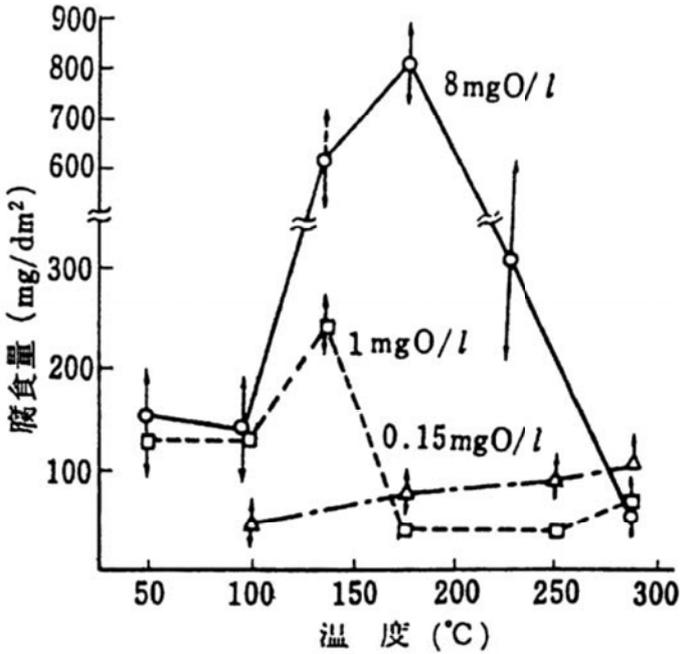
<p>図 酸素含有水中における炭素鋼の腐食に及ぼす影響、200hr [出典：「防食技術便覧」腐食防食協会編]</p> | 冷 媒 | フルオロカーボン（R-123） | 冷 水 | 純水（溶存酸素濃度：最大約8 ppm） | 設 置 場 所 | 屋内 | 周 囲 温 度 | 約40℃ |
| 冷 媒 | フルオロカーボン（R-123） | | | | | | | | |
| 冷 水 | 純水（溶存酸素濃度：最大約8 ppm） | | | | | | | | |
| 設 置 場 所 | 屋内 | | | | | | | | |
| 周 囲 温 度 | 約40℃ | | | | | | | | |

現状保全として、冷水系統の配管および冷水サージタンクと同じ材料、水質環境にある系統機器の蒸発器の水室について、分解点検時【 】に目視確認を実施し、有意な腐食がないことを確認している。

これまでに、蒸発器の水室に有意な腐食は認められておらず、これら以外の冷水系統設備についても同じ材料、水質環境であることから有意な腐食はないものと考えている。至近の点検記録を添付-1に示す。

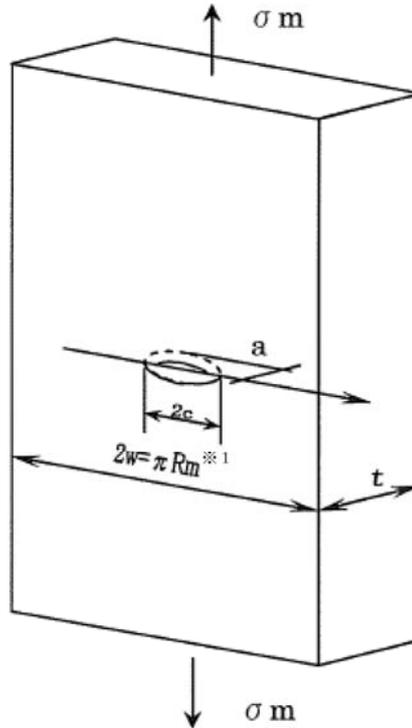
図4 想定き裂の平板近似モデル

炉心そのの平均半径 R_m の板厚 t に対する比「 R_m/t 」は約[]と大きいことから、炉心その胴部はき裂付き平板で近似している。図4に平板近似モデルを示す。また、表3に平板近似した想定き裂の寸法を示す。

※1 Raju-Newmanの式において、板幅(w)が小さいほど、平板端部の影響を受けて応力拡大係数は大きくなる。円筒形状である炉心そのを平板にて模擬するため、端部があるわけではないので、平板端部の影響を考慮する必要はないと考え、十分に大きな幅として半周分に設定している。
