美浜発電所 3 号炉 特別点検
(原子炉格納容器)

補足説明資料

平成 2 8 年 1 1 月 2 日

関西電力株式会社

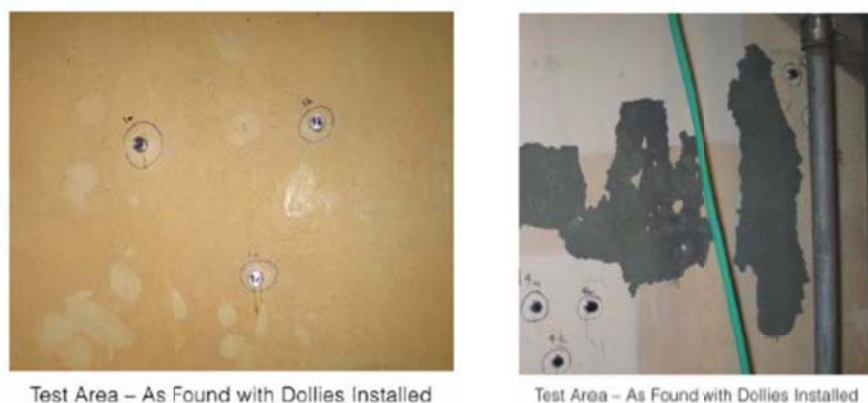
図6.3 健全な塗膜(左)及び劣化箇所付近の塗膜(右)に対する試験片貼り付けの様子(Waterford Unit3)⁽⁵⁾

試験では、目視により健全と判断される塗装及び劣化箇所付近の塗装に対する試験が行われ、いずれの箇所においても塗装当時の規格 (200psi (=約 1.4MPa) , ANSI

による) 以上の付着力を有していることが確認され、これらの結果から、ASTM D 5163 により目視試験でCV塗装を管理する方法が有効であると結論付けられている。

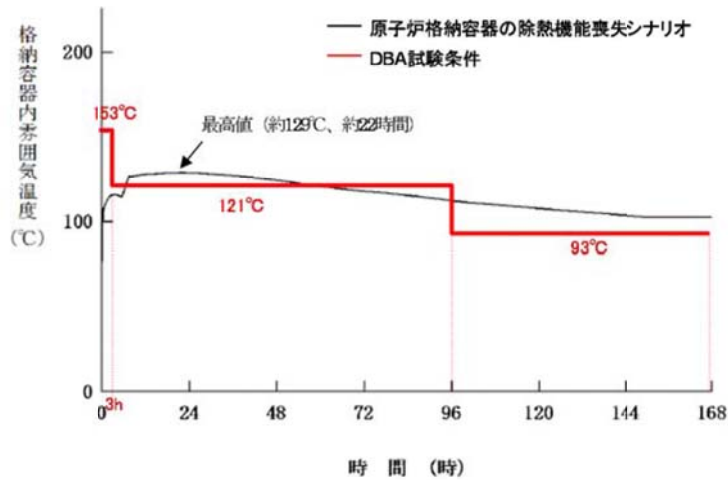
図 6. 5 「原子炉格納容器の除熱機能喪失」シナリオの C V 内温度推移

C V スプレーがないシナリオ（全交流動力電源喪失、原子炉格納容器の除熱機能喪失）については、一部の時間帯で C V 内温度が DBA 試験を上回るものの、そのシナリオにおける最高温度 129℃ は DBA 試験条件の最高温度 153℃ に十分包含されるものであり、以降の温度についても DBA 試験条件と概ね同程度の推移となっている。下図に一例として「原子炉格納容器の除熱機能喪失」シナリオの C V 内温度推移を示す。

DBA 試験に用いた温度圧力履歴は上図赤線の通りであるが、この試験では大破断 LOCA を想定するため、試験初期に蒸気噴霧により急激な温度過渡を与えている。一方、CV スプレイがないシナリオ（全交流動力電源喪失、原子炉格納容器の除熱機能喪失）では RCS 破断形態が「中破断」又は「破断なし」であり、大破断 LOCA を想定する DBA 試験と比較して、初期の温度過渡が緩やかな状況となる。
