浜岡原子力発電所 廃棄物減容処理装置建屋（第1建屋）
地下2階における放射性物質を含む堆積物の確認に伴う
立入制限区域の設定について

発電用原子炉施設故障等報告書

浜岡原子力発電所
廃棄物減容処理装置建屋（第1建屋）地下2階
における放射性物質を含む堆積物の確認
に伴う立入制限区域の設定について

平成29年5月
中部電力株式会社

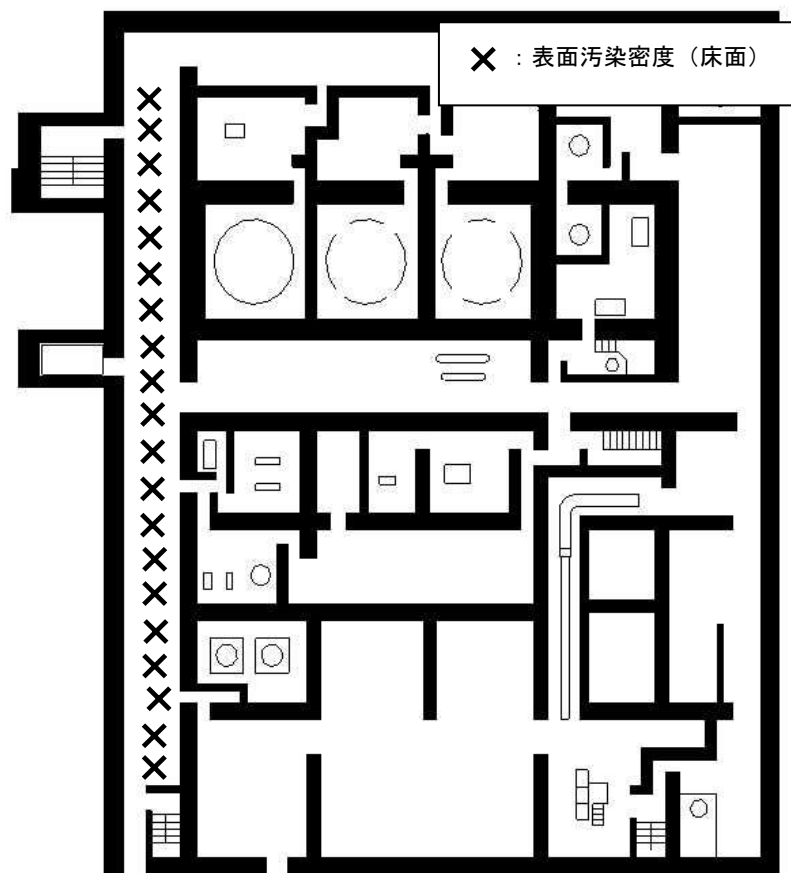
図 1 測定箇所

平成 29 年 5 月 2 日 協力会社社員と協力会社放射線管理員の 2 名が、シューズカバー等を着用せずにドラム運搬装置メンテナンス室に入室し、当該排水枡に接近していることから、当該協力会社社員の移動経路であるドラム運搬装置メンテナンス室前から階段室前までの床面における表面汚染密度を測定し、汚染拡大の有無について確認する。

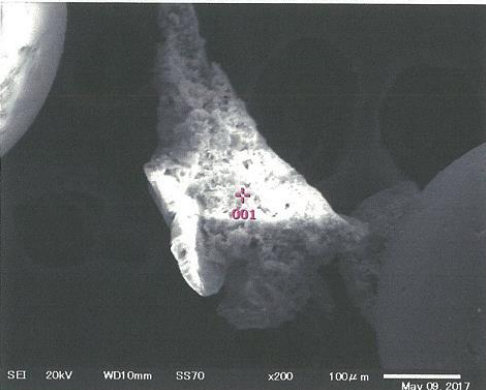
堆積物の分析結果 (NWF-161)

<p>NWF-161 (場所①)</p>	<p>金属屑</p>

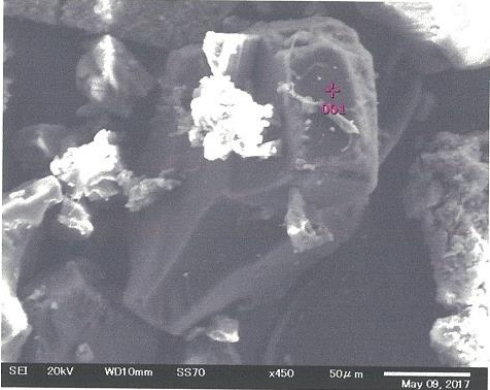
堆積物の分析結果 (NWF-183)

NWF-183 (場所②)	粉末樹脂	
	陰イオン交換樹脂 (写真: 白色)	陽イオン交換樹脂 (写真: 茶色)

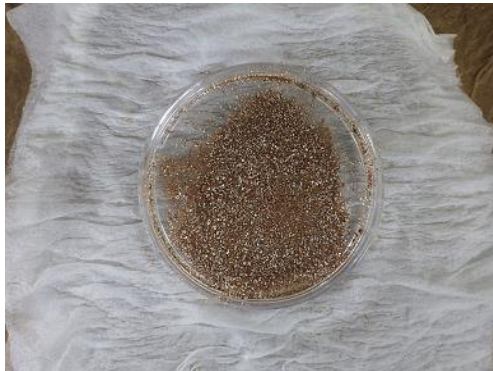
堆積物の分析結果 (NWF-183)

<p>NWF-183 (場所②)</p>	<p>金属屑</p>

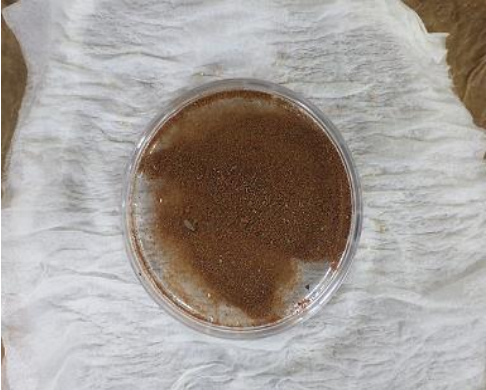
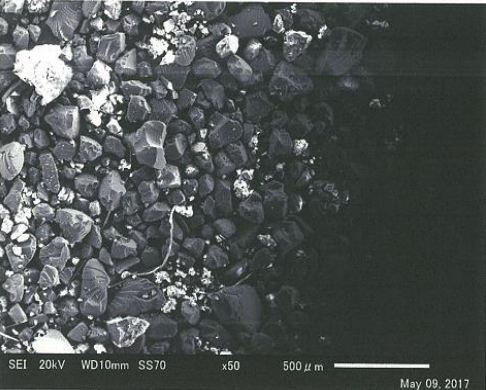
堆積物の分析結果 (NWF-162)

NWF-162 (場所③)	粉末樹脂	
	陰イオン交換樹脂 (写真: 白色)	陽イオン交換樹脂 (写真: 茶色)

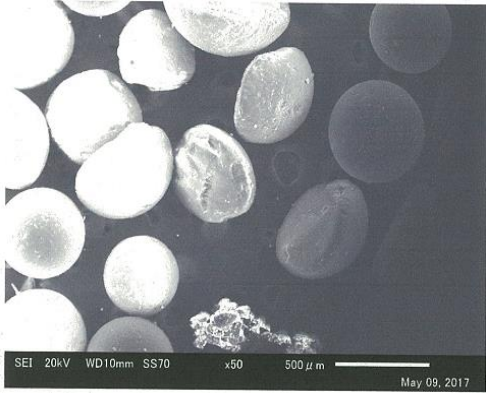
堆積物の分析結果 (NWF-137)

NWF-137 (場所⑤)	粒状樹脂	
	陰イオン交換樹脂 (写真: 茶色)	陽イオン交換樹脂 (写真: 白色)

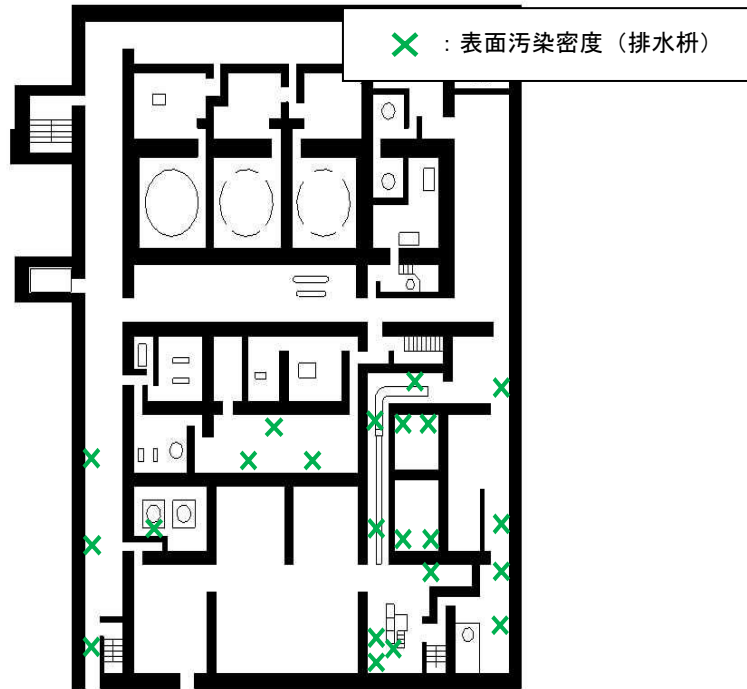
図 5 廃棄物減容処理装置建屋 (第 1 建屋) 地下 2 階 測定箇所

・表面汚染密度

全て検出限界未満 ($<30\text{cpm}$, $<2 \times 10^{-2}\text{Bq/cm}^2$)

排水枡設置箇所は C, D 区域も含まれるが全ての測定箇所でも B₁ 区域の基準 (GM 汚染サーベイメータの測定で、検出限界未満の区域を目安としている) を満足しており、目視による確認で粉状の堆積物はなかったことから問題なし。

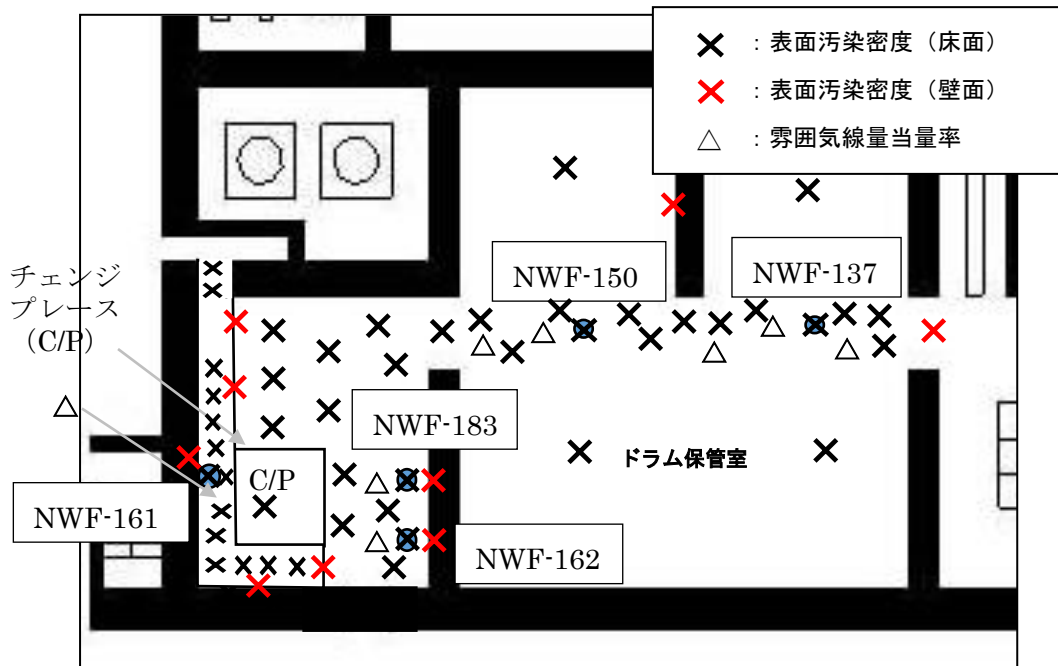
図 1 廃棄物減容処理装置建屋(第 1 建屋) 地下 2 階 ドラム運搬装置メンテナンス室, ドラム保管室 測定箇所

・ 表面汚染密度

測定箇所	除染前 細区分	測定結果	除染後 細区分	排水枡	スミヤ 採取箇所
ドラム運搬装置 メンテナンス室	1B ₂	検出限界未満 〔 ＜30cpm, ＜2×10 ⁻² Bq/cm ² 〕	1B ₁	—	20
	1D	検出限界未満 〔 ＜30cpm, ＜2×10 ⁻² Bq/cm ² 〕	1B ₁	NWF-161	20
		～200cpm ～1×10 ⁻¹ Bq/cm ²	常設 1C	NWF-162 NWF-183	15
ドラム保管室	3D	検出限界未満 〔 ＜30cpm, ＜2×10 ⁻² Bq/cm ² 〕	常設 3C	NWF-137 NWF-150	19

・ 線量当量率

<1.0～260 μSv/h

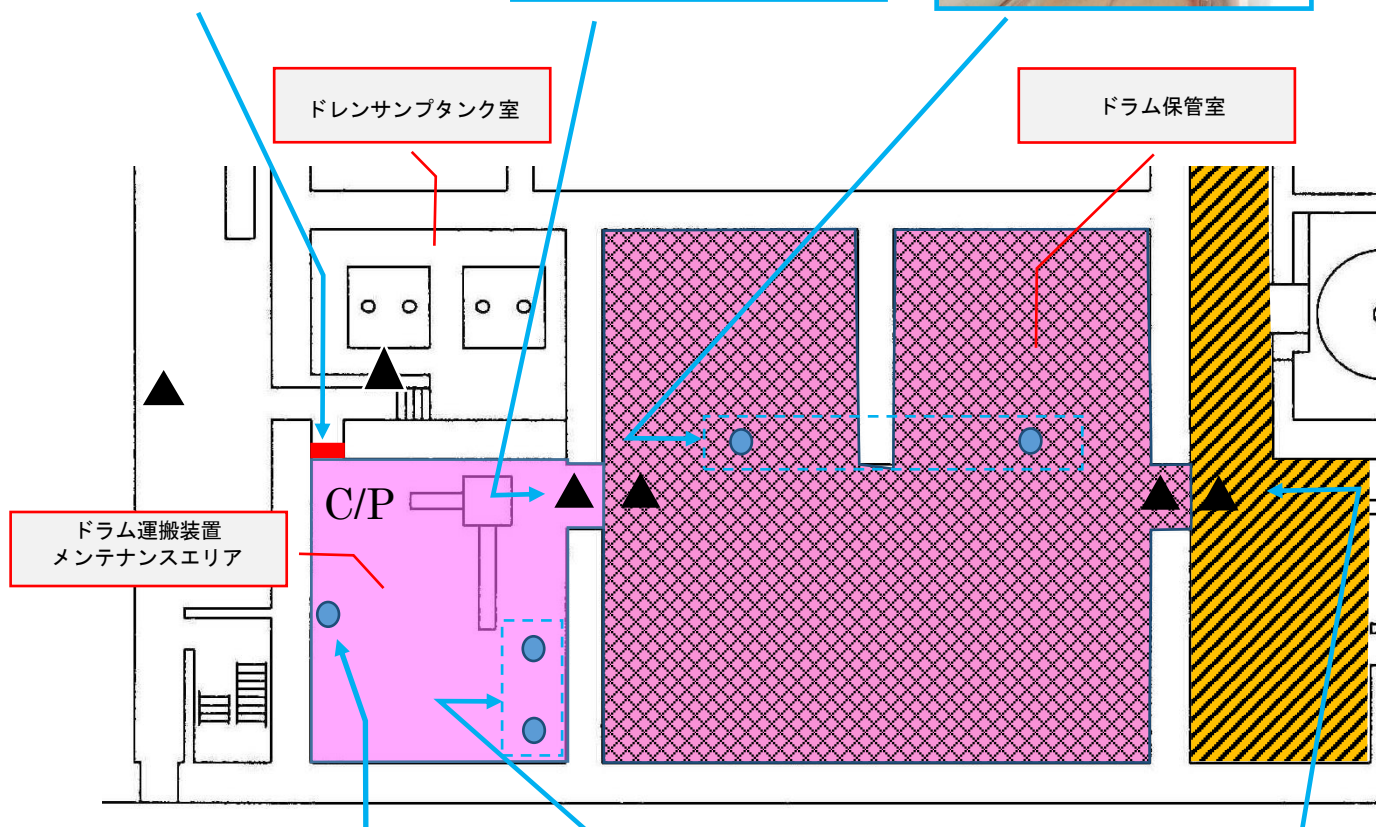
放射線防護上の必要な措置 [1D 区域及び 3D 区域設定]

・堆積物の放射能濃度測定の結果、表面汚染密度が 40Bq/cm² を超えていることが確認されたため、常設 1C 区域内及び常設 3C 区域内の堆積物が確認された箇所についても「原子炉施設保安規定 第 93 条」に基づく特別措置として、標識を設け、他の場所と区別する他、既設の柵等による常設 1C 区域を 1D 区域に、常設 3C 区域を 3D 区域に設定し、隣接する 2C 区域への立ち入りも遮へい扉による区画により規制。

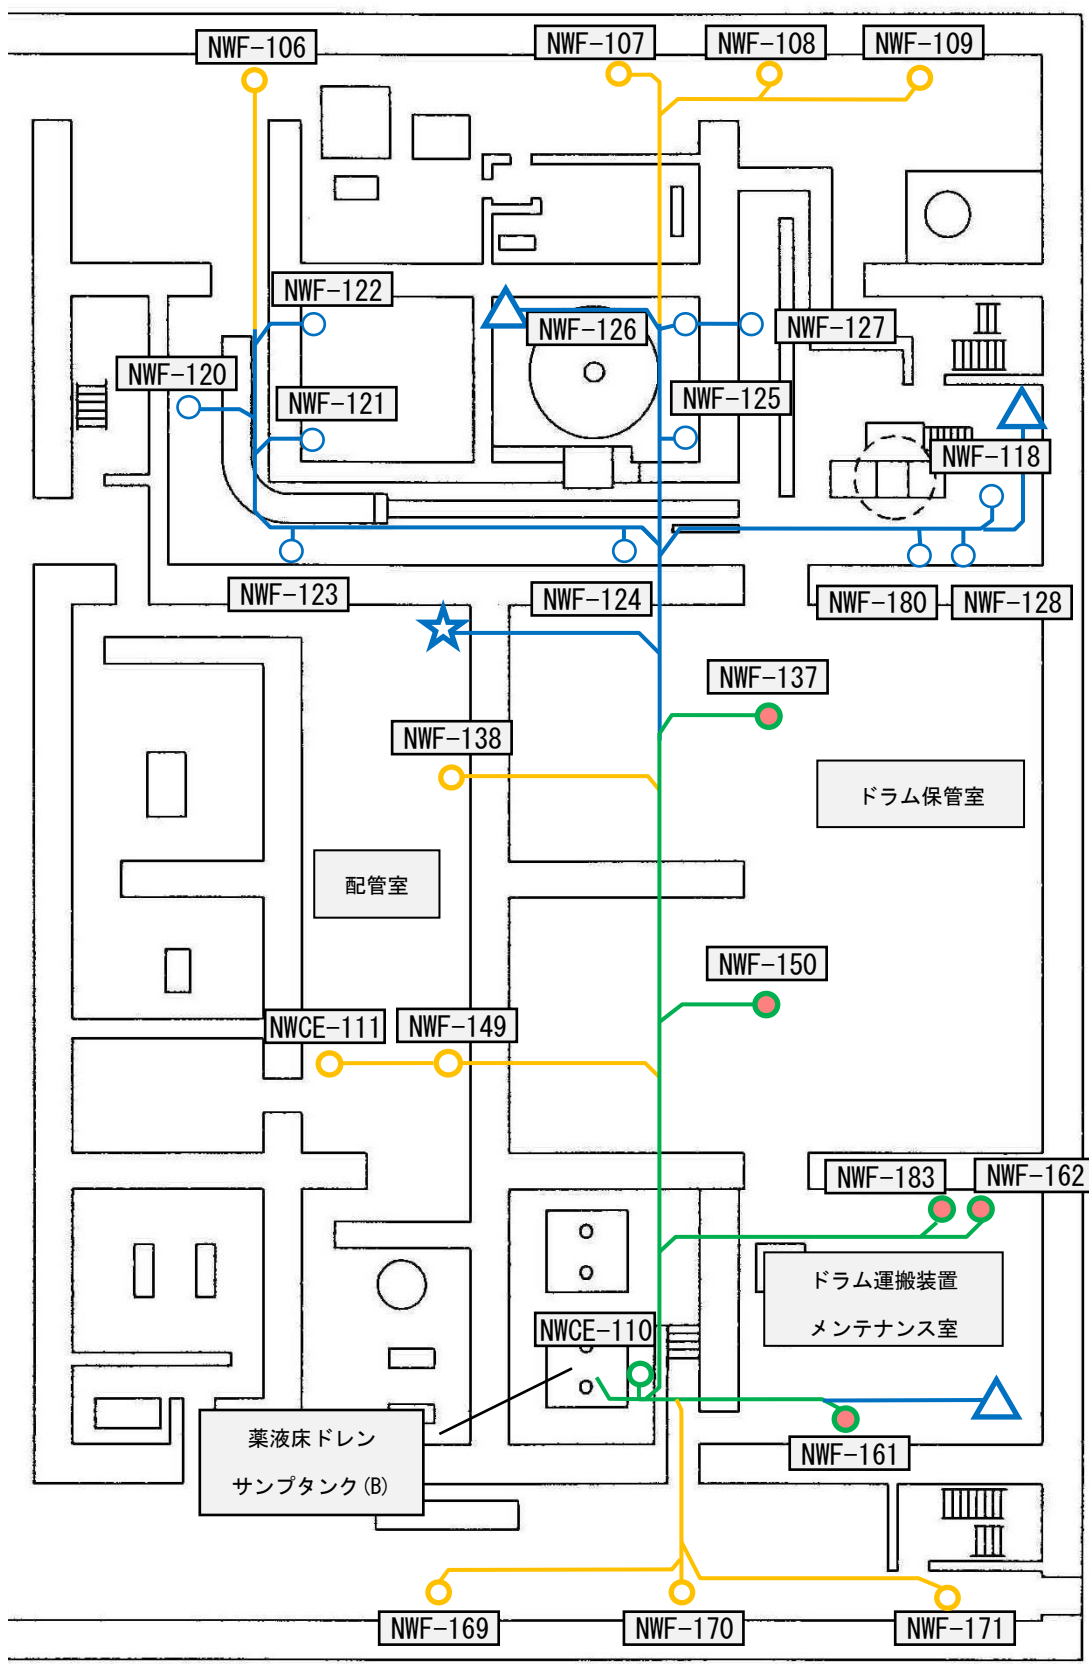
図 1 調査範囲

排水柵番号	設置場所	区域	調査状況	備考
NWF-137	ドラム保管室	3D 区域	5/5 実施済み	粉状の堆積物 確認箇所
NWF-150				
NWF-161	ドラム運搬装置 メンテナンス室	1D 区域		
NWF-162				
NWF-183				
点検口			5/8 実施済み	—
NWCE-110	ドレンサンプタンク室	1B ₂ 区域	5/5 実施済み	—
NWF-106	廃棄物減容処理 装置建屋地下 2 階 東側通路		—	
NWF-107			—	
NWF-108			5/6 実施済み	—
NWF-109			—	
NWCE-111	配管室		2B ₂ 区域	—
NWF-149				—
NWF-138				—
点検口				5/8 実施済み
NWF-169	廃棄物減容処理 装置建屋地下 2 階 西側通路	1B ₂ 区域	5/6 実施済み	—
NWF-170			—	
NWF-171			—	
NWF-120	空ドラム 供給装置室	2C 区域	5/9 実施済み	—
NWF-123			—	
NWF-124	メリーゴーランド室 (A)	2C 区域	5/10 実施済み	—
NWF-121			—	
NWF-122			—	
NWF-125	メリーゴーランド室 (B)	1B ₂ 区域	5/9 実施済み	—
NWF-126				—
点検口	焼却灰取出装置室	2C 区域	5/10 実施済み	—
NWF-127				—
NWF-118				—
NWF-128				—
NWF-180				—
点検口	—
