熊取事業所第2加工棟における酸化ウラン粉末の漏えいについて

原子力施設故障等報告書

原子燃料工業株式会社 熊取事業所

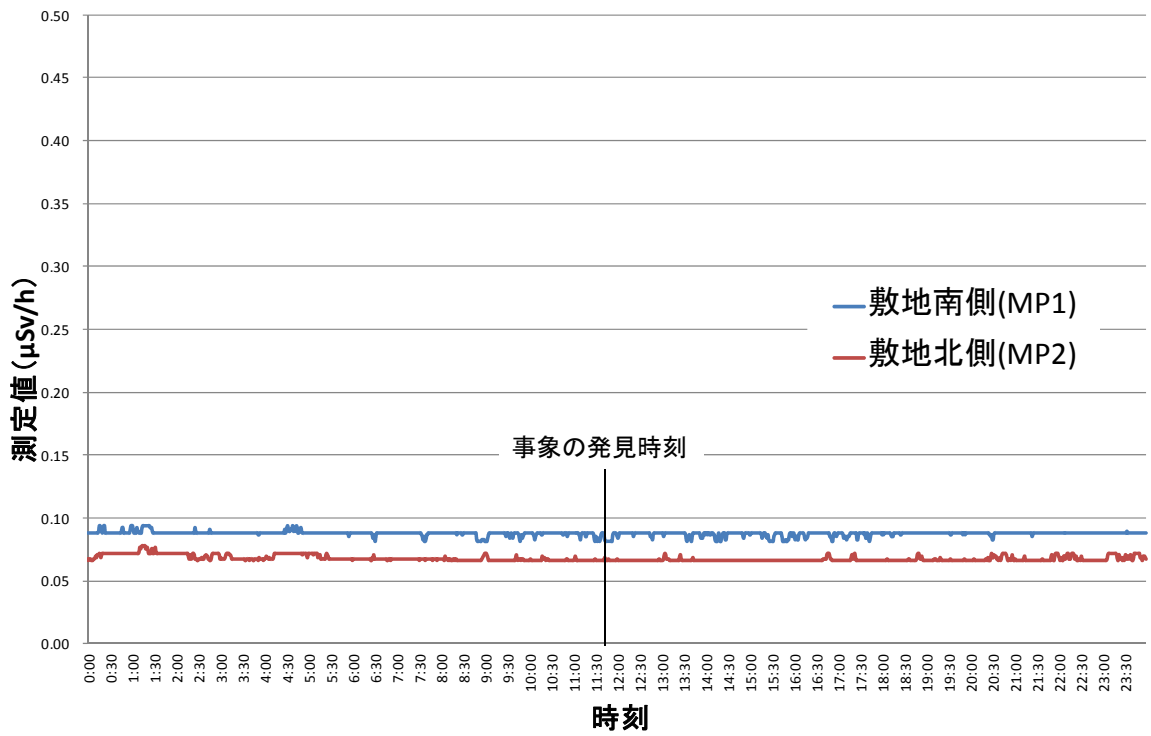
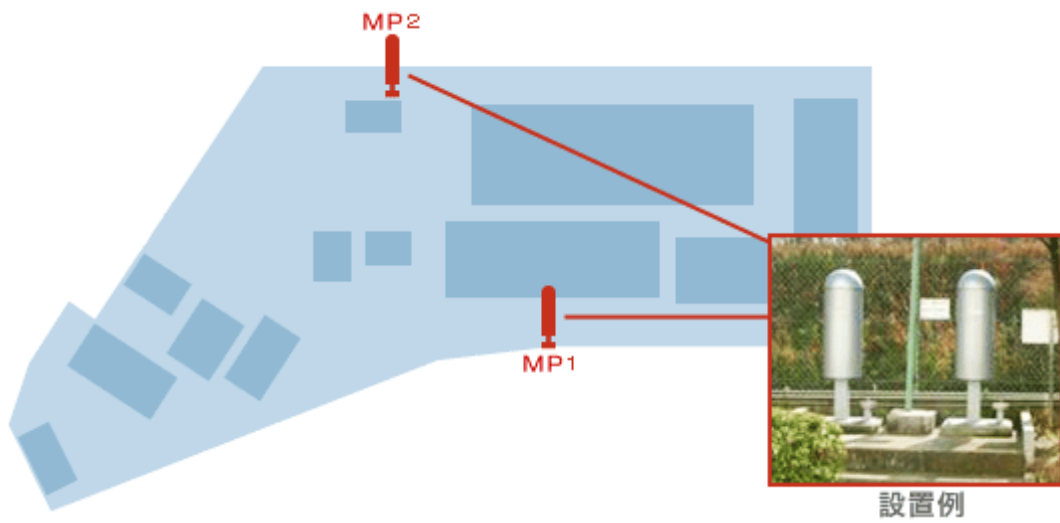
図 9 : 事象発生日におけるモニタリングポストのトレンドと設置場所

モニタリングポスト及び第 2 加工棟の排気用モニタの指示値は、本事象の発生の前後で変化はなかった。図 9 及び図 10 にモニタリングポスト及び第 2 加工棟の排気用モニタにおける指示値のトレンドを示す。発生場所における空気中の放射性物質の濃度については、事象発生時の換気用モニタ及び α 線連続監視モニタ（エアースニッフア No.78）の指示値は通常の変動範囲内であった。図 10 に換気用モニタ、図 11 に α 線連続監視モニタにおける指示値のトレンドを示す。

酸化ウラン粉末発見時、第 2 加工棟の給排気設備を通常通り運転し、第 1 種管理区域内の負圧を正常に維持しており、モニタリングポスト及び排気用モニタの指示値は通常の変動範囲内であった。よって、本事象発生時の環境への影響はない。(図 9 及び図 10 参照)

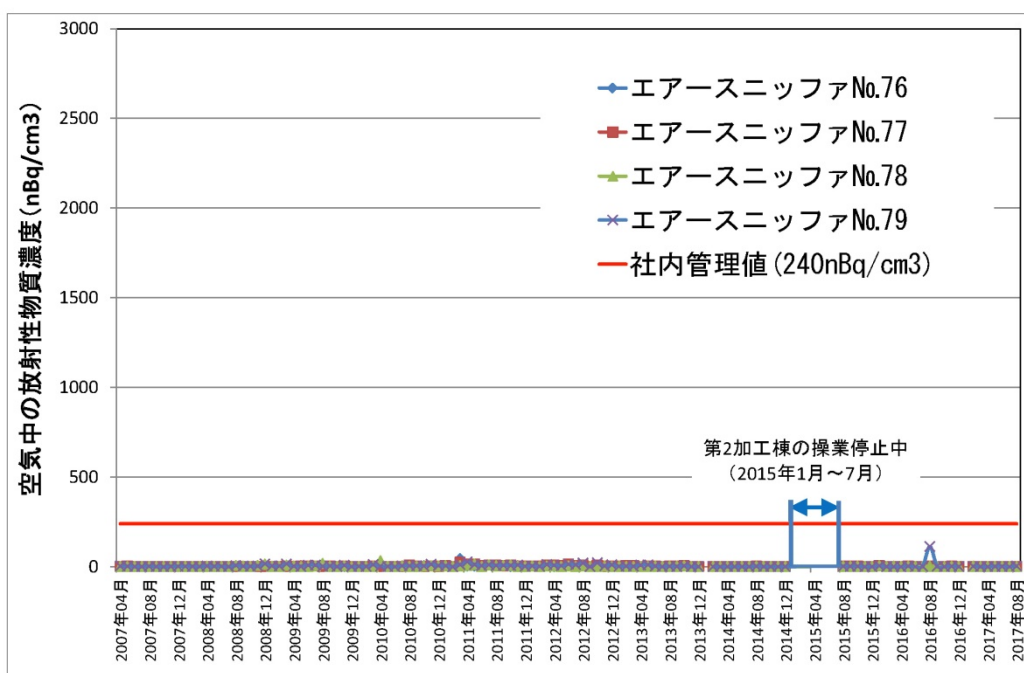
図 15 : 平成 19 年 4 月以降の空气中放射性物質濃度測定結果

酸化ウラン粉末の漏えいの発生時期が現時点では不明であることから、平成 29 年 8 月 10 日以前の空気中の放射性物質の濃度及び表面密度について保安規定に基づき保管している放射線管理記録を調査した。その結果、記録が保存されている平成 19 年 4 月以降の放射線管理記録に内部被ばくに影響する法令限度値を超えるような測定値はなかった。（図 15 及び図 16 参照）また、平成 5 年 4 月から平成 29 年 6 月までの放射線業務従事者全員の内部被ばく線量評価記録を調査し、記録レベルである 2 mSv/3 ヶ月 を超える記録がないことを確認した。以上のことから、粉末混合機が設置されて以降、放射線業務従事者の内部被ばくはなかった。

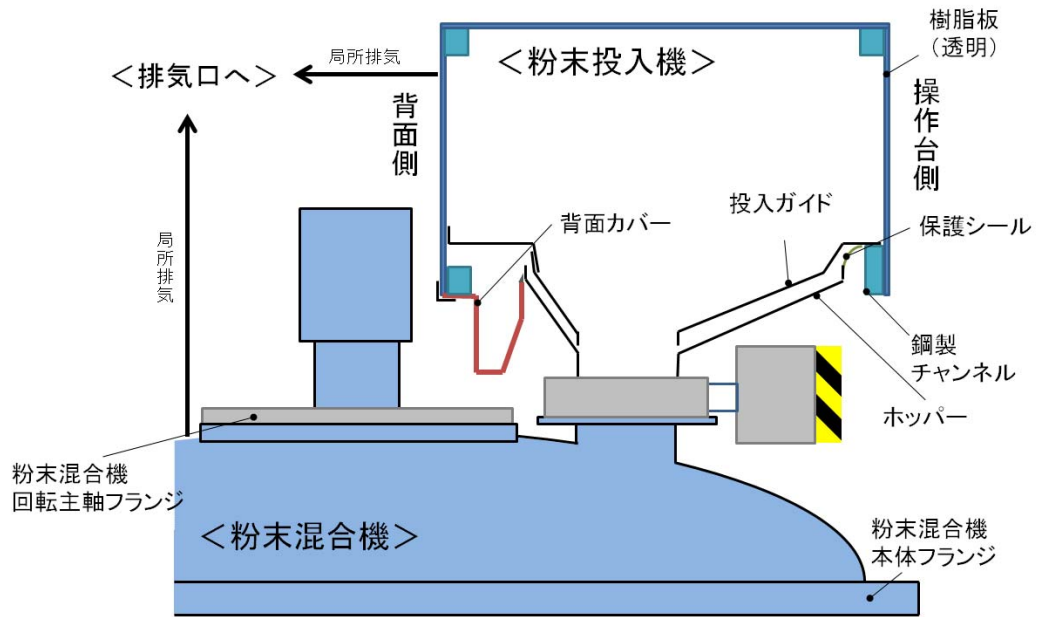
図 20：粉末混合機と粉末投入機の接続部の主要構造

図 20、図 22 に示すように粉末投入機と粉末混合機は構造上独立しており、粉末投入機と粉末混合機の接合部である投入ガイドとホッパーには僅かな隙間がある。そのため、背面側の隙間には背面カバー（粉末投入機の一部）を設置し、それ以外の前面及び側面の隙間については保護シールを取り付けている。なお、背面カバーは図 23 に示すように透明樹脂製の台形の断面形状を有しており、図 24 に示す同構造の 2 個を接合しシリコン樹脂によってシールしている。

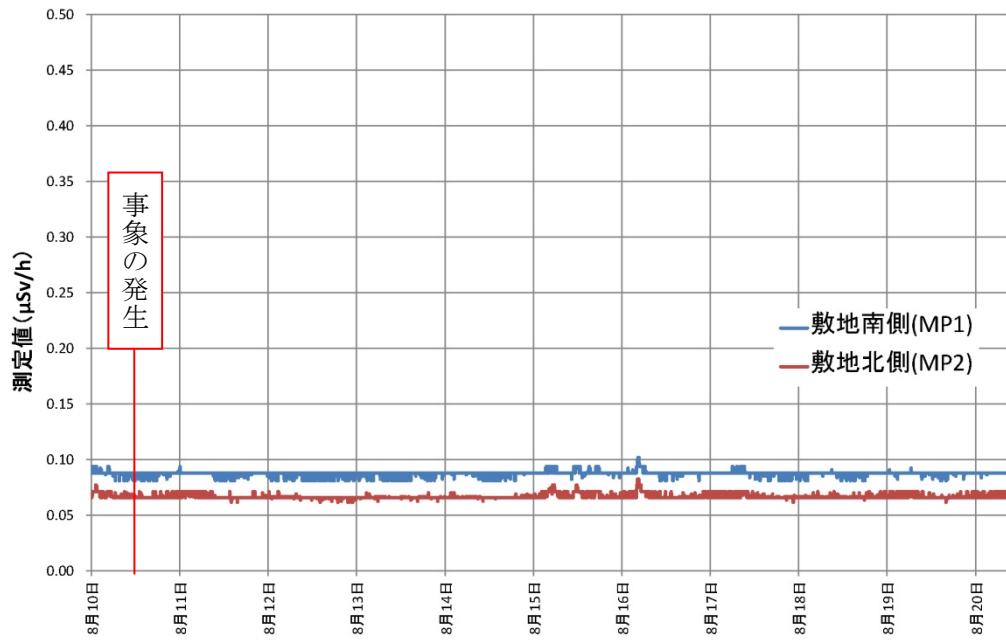
図 26：事象発生以降から現在に至るモニタリングポストトレンド

また、事象発生以降も第 2 加工棟は給排気設備を運転しており、第 1 種管理区域内の負圧を正常に維持し続けている。モニタリングポスト、排気用モニタの指示値は通常の変動範囲内で推移している(図 26 及び図 27 参照)ことから、事象発生から現在に至るまで、環境への影響はない。
