大洗研究開発センター燃料研究棟における汚染について（第3報）

原子力施設故障等報告書

件名	大洗研究開発センター燃料研究棟における汚染について（第3報）
事象発生の日時	発生日時 平成 29 年 6 月 6 日（火） 11 時 15 分頃 判断日時 平成 29 年 6 月 7 日（水） 13 時 00 分
事象発生の場所	燃料研究棟分析室（管理区域）
事象発生の原子力施設名称	国立研究開発法人日本原子力研究開発機構 大洗研究開発センター（北地区）燃料研究棟
事象の状況	<p>平成 29 年 6 月 6 日 11 時 15 分頃、燃料研究棟分析室（以下「108 号室」という。）フード（H-1）において、核燃料物質を収納したプルトニウム・濃縮ウラン貯蔵容器（以下「貯蔵容器」という。）の点検等作業中、貯蔵容器内にある核燃料物質が入った容器を封入したビニルバック（以下「樹脂製の袋」という。）が破裂した。108 号室内において作業員が α 線用表面汚染検査計を用いて汚染検査を行った結果、作業員 5 名（作業員 A～E）全員に汚染があることを確認した。</p> <p>作業員からの聞き取り情報に基づくと、事故発生時の状況は以下のとおり。</p> <p>作業員 E（フード（H-1）での作業員）が貯蔵容器の 6 本のボルトのうち 4 本を対角線上に外した後、残り 2 本のボルトを緩めた際に蓋が浮き上がり、「シュ」という貯蔵容器内圧の抜ける音がした。このため、作業員 E は蓋と貯蔵容器本体のすき間にについて全周のスミヤをとり、汚染がないことを確認した。全周のスミヤで汚染がないことが確認できたことから、作業員 E は引き続き作業を進めることを判断し、片手で蓋を持ちながら残り 2 本のボルトを外したところ、樹脂製の袋が破裂した。作業員 E はその後蓋をフード内に置いた。破裂の際、作業員 E は腹部に風圧を感じた。また、ほかの作業員 4 名も含め全員が破裂音を聞いた。半面マスク越しではあるが、作業員 E は異臭がないことを確認した。また、作業員 E がゴム手袋越しに貯蔵容器に触れたところ、温度上昇は認められなかった。</p> <p>事故発生後は、汚染の拡大を防止するため、108 号室入口廊下側にグリーンハウスを設置するとともに、108 号室から建家外への非常口扉に外側から目張りを実施した。</p> <p>平成 29 年 6 月 6 日 14 時 30 分に作業員は 108 号室からグリーンハウスへの退室を開始した。退室時のグリーンハウス内における身体汚染検査の結果、5 名の特殊作業衣等に汚染（最大 322 Bq/cm^2 以上（α 線））を確認し、慎重に半面マスクを交換後、特殊作業衣等の脱装を実施した。作業員 5 名のうち 4 名に皮膚の汚染を、うち 3 名から鼻腔</p>

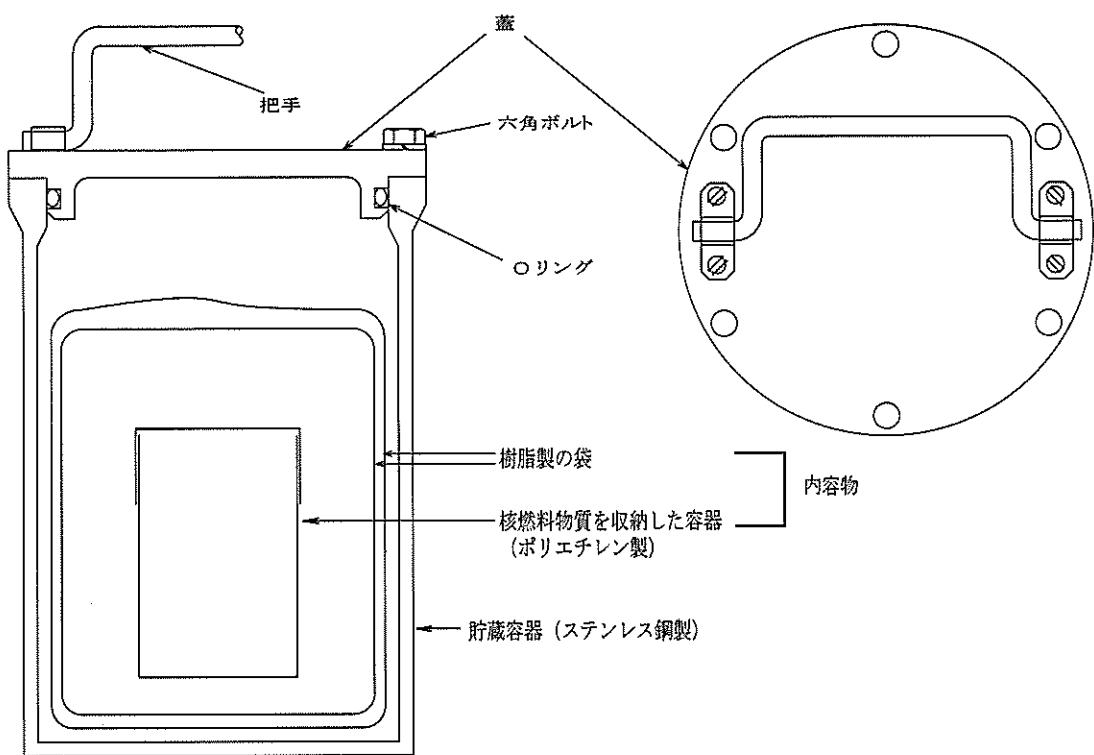
図4.1.2 プルトニウム・濃縮ウラン貯蔵容器の構造と内容物

燃料研究棟（図 4.1.1 及び添付 4.1.1 参照）における核燃料（炭化物・窒化物燃料等）に関する研究は、昭和 52 年 5 月から開始された。今回事故が発生したプルトニウム・濃縮ウラン貯蔵容器（以下「貯蔵容器」という。図 4.1.2 参照）は、平成 3 年 10 月に X 線回折測定済試料が収納されたものであった。

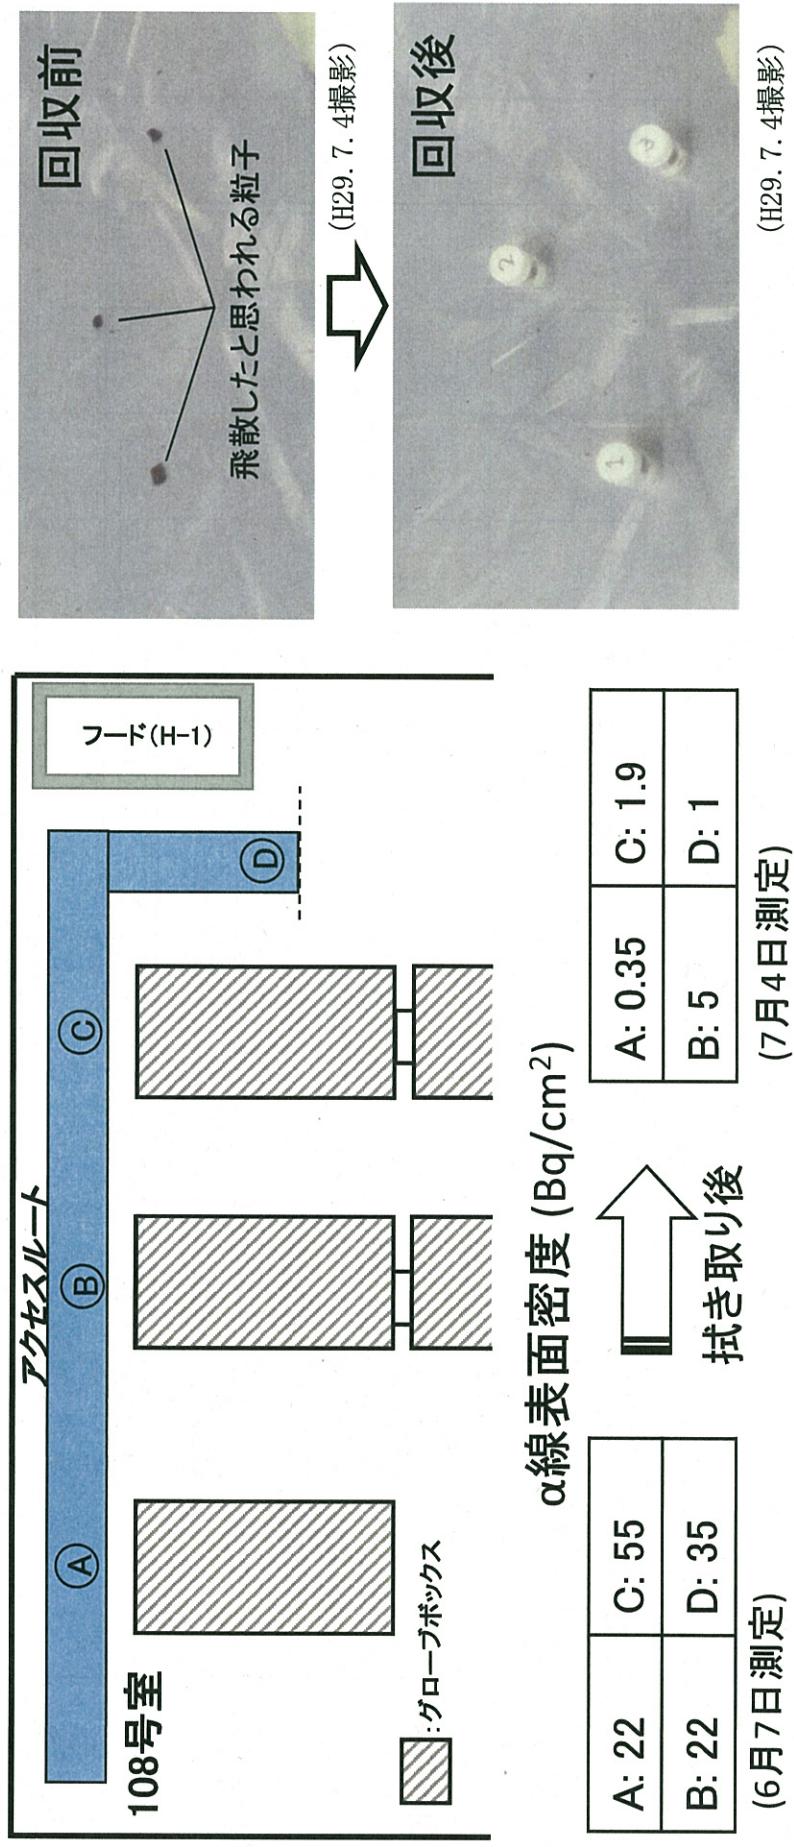
図6.2.1 アクセスルート床の表面密度測定結果及び粒子回収前後の写真

- 108号室入口からフードまでの通路について、作業員の歩行による汚染拡大・飛散防止のための床の拭き取りを実施
- アクセスルート(床の一部)の表面密度は、床の拭き取りにより低減
- フードから飛散したと思われる粒子については、カメラで位置情報を記録した後、位置ごとにバイアル瓶の容器に回収し、金属容器に収納した。前面のビニルシートについては、折りたたんで金属容器に収納した。

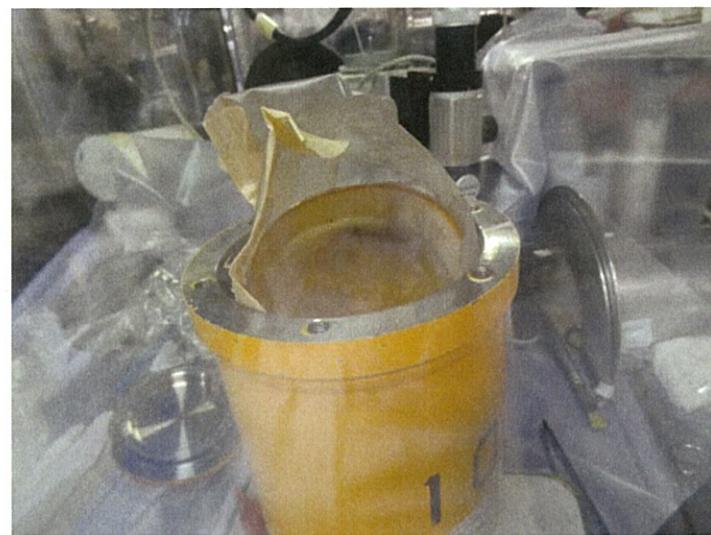
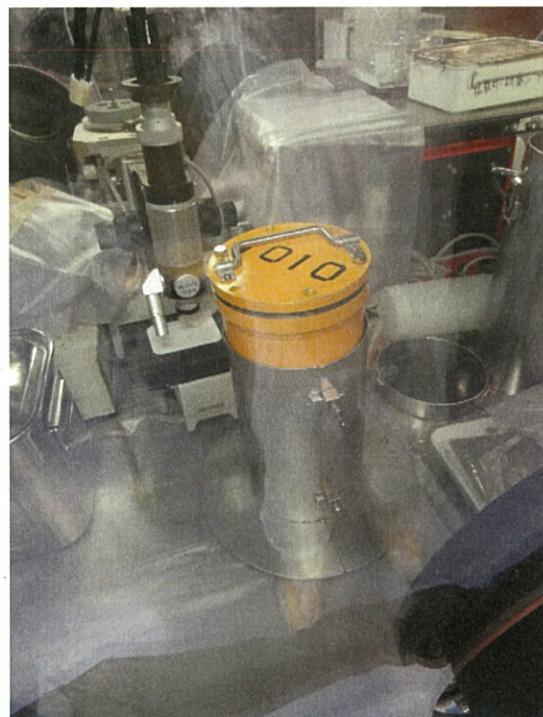
図 6.2.4 グローブボックス（123-D）搬入後の貯蔵容器

貯蔵容器の内部の状況

グローブボックス（123-D）搬入後の貯蔵容器の状況
(転倒防止治具取り付け後)

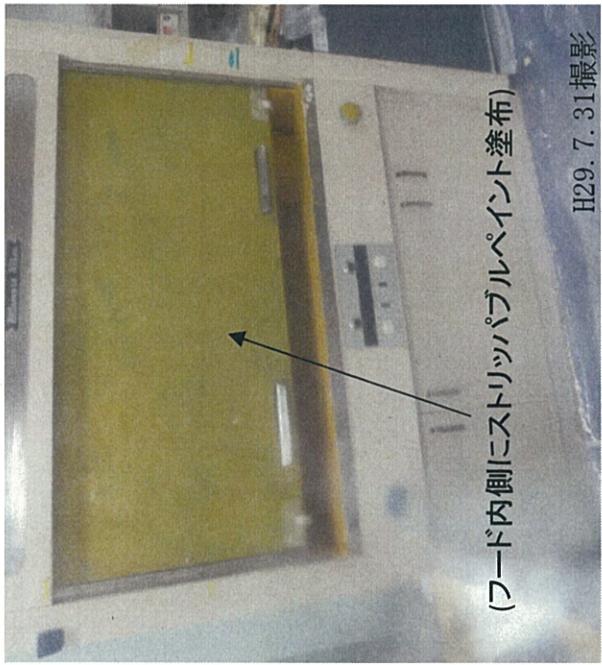
除染後のフード外観写真

※ ガラス窓左側底部のスポット汚染(4k cpm)は、フローモニタ(レガテープ)部分であり、除去した。

H29.7.31撮影
(フード内側にストリッパブルペイント塗布)

【除染方法】
濡れウエスにより、拭き取り除染を実施

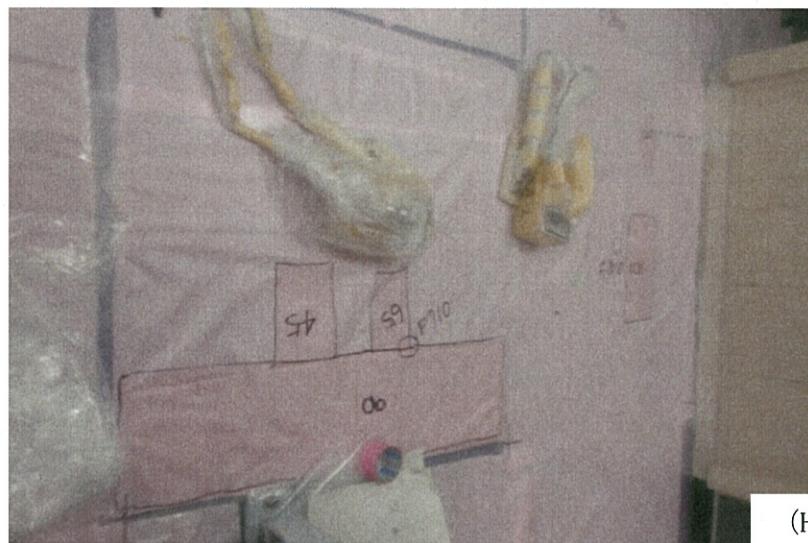
(b) 除染作業後のビニルシートによる養生の状況

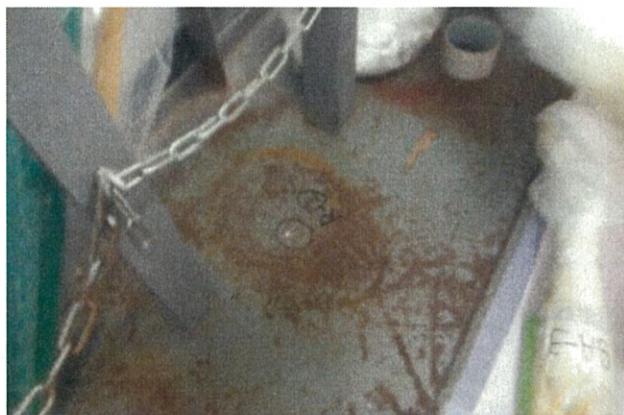
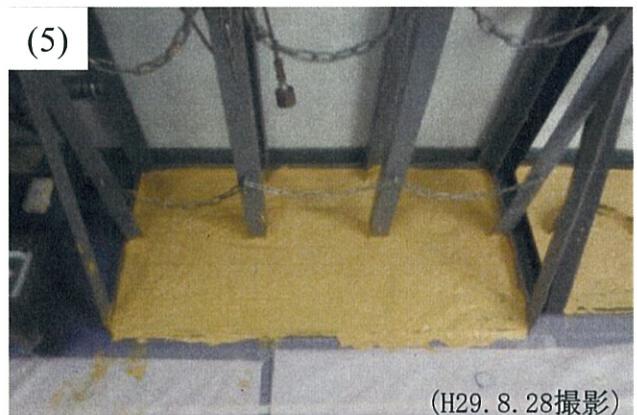
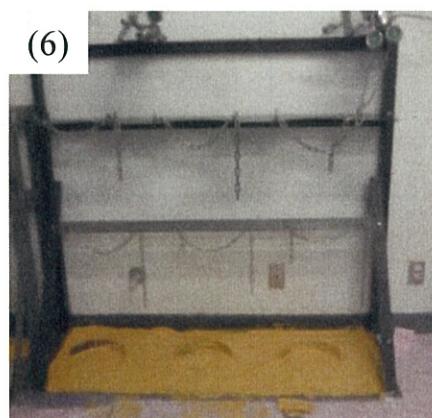
図6.2.13 R壁面備品の除染前後における表面密度と汚染固定写真

(表面状態に起因し、ポンベスタンド下面の除染は困難)

【汚染固定前】 → 【ストリッパブルペイントによる汚染固定後】

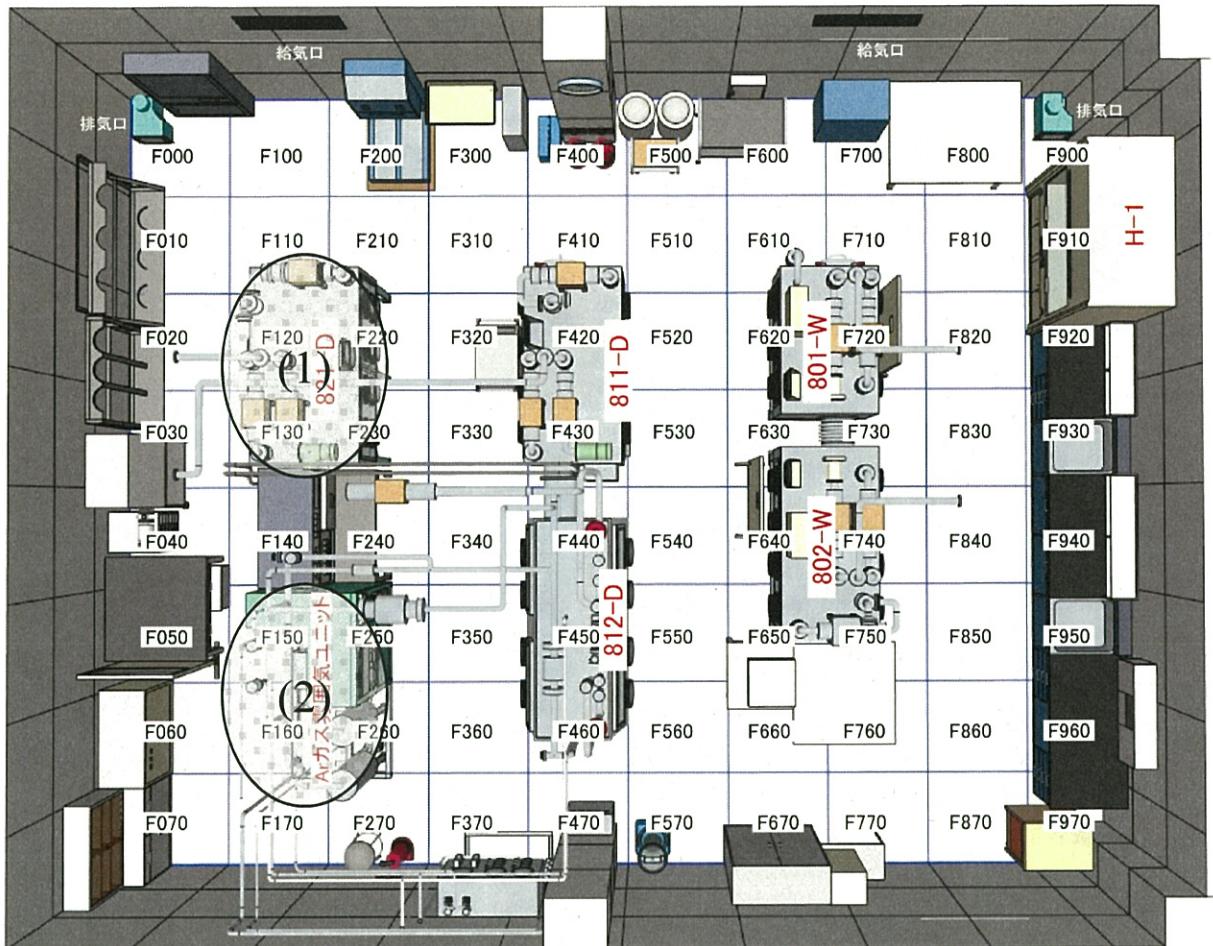
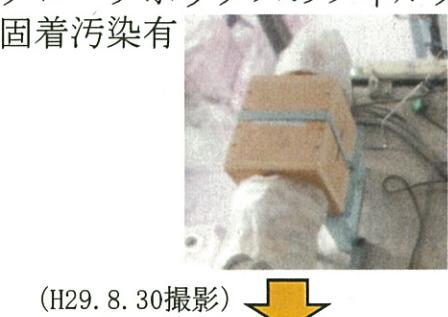
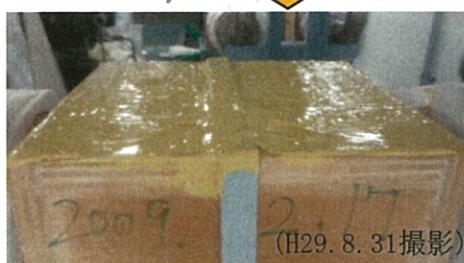
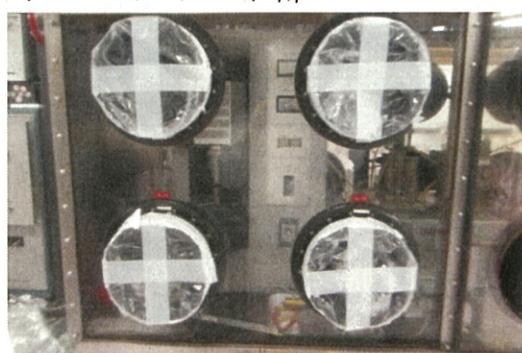
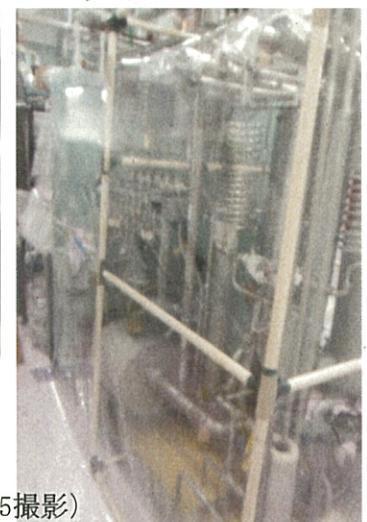
装置	除染前(最大)	除染後	備考
(1) グローブボックス(821-D)	0.661 Bq/cm ²	ND	一部固着有
(2) Arガス雰囲気ユニット	0.559 Bq/cm ²	ND	一部固着有

グローブボックスのフィルタ木枠に
固着汚染有

ストリッパブルペイント塗布後
(表面状態に起因し、木枠上面の除染は困難)

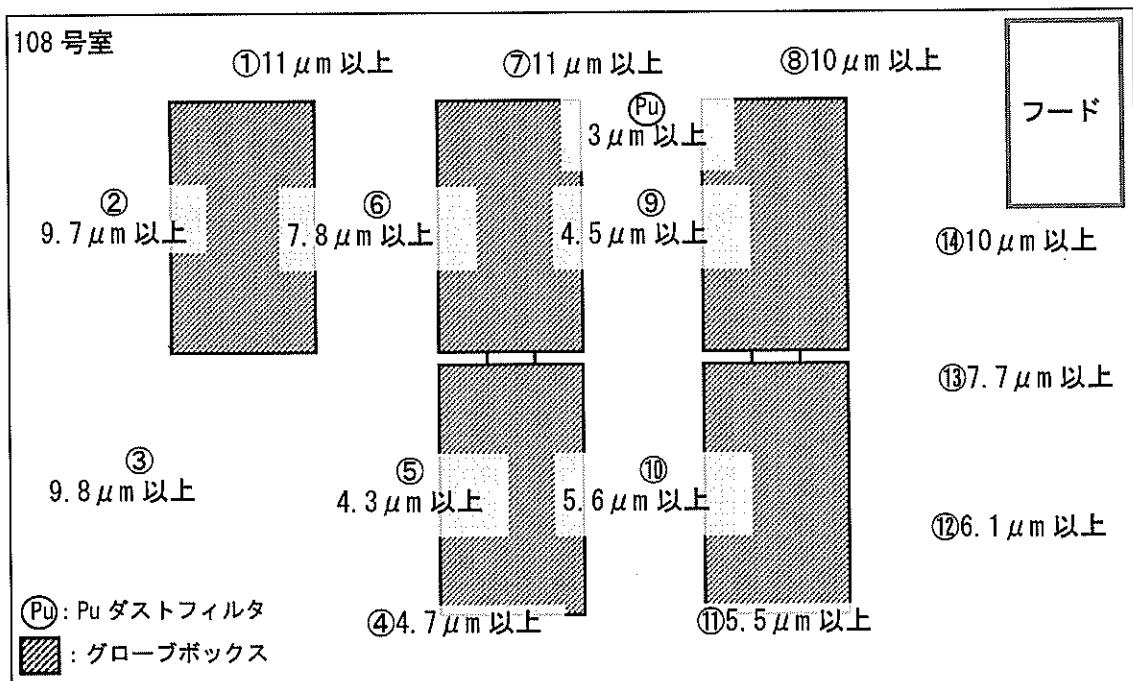
図 6.5.1 108号室スミヤロ紙及び室内PuダストモニタNo.2フィルタの空気力学的放射能中央径(AMAD)分布評価結果

作業員が摂取した放射性物質の核種組成や粒子径⁵の分布等の性状を把握するため、Puダストモニタのフィルタ（平成29年6月6日交換）及び平成29年6月7日に実施した108号室内汚染検査のスミヤろ紙（平成29年6月7日採取）（以下「スミヤろ紙・フィルタ」という。）について、分析を実施した。スミヤろ紙・フィルタは照射燃料集合体試験施設（FMF）に運び、外観の詳細撮影、Ge検出器による光子エネルギー核種分析、イメージングプレートによる α 放射能分布分析及び粒子径の分布評価等を行った。スミヤろ紙・フィルタの外観、光子エネルギースペクトル、イメージングプレート画像及び粒子径の分布の評価結果を添付6.5.1に示す。また、粒子径の分布から評価した空気力学的放射能中央径（以下「AMAD」という。）の分布を図6.5.1に示す。

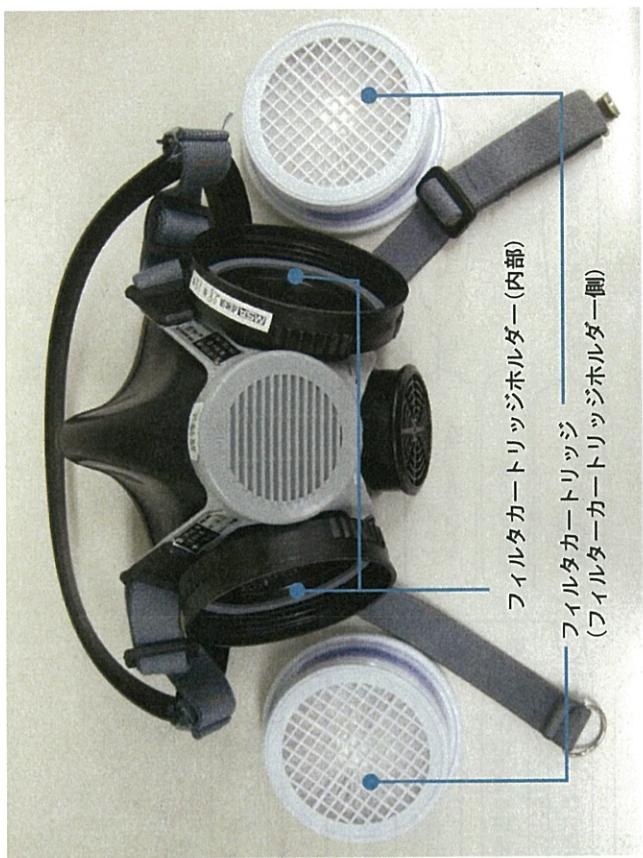
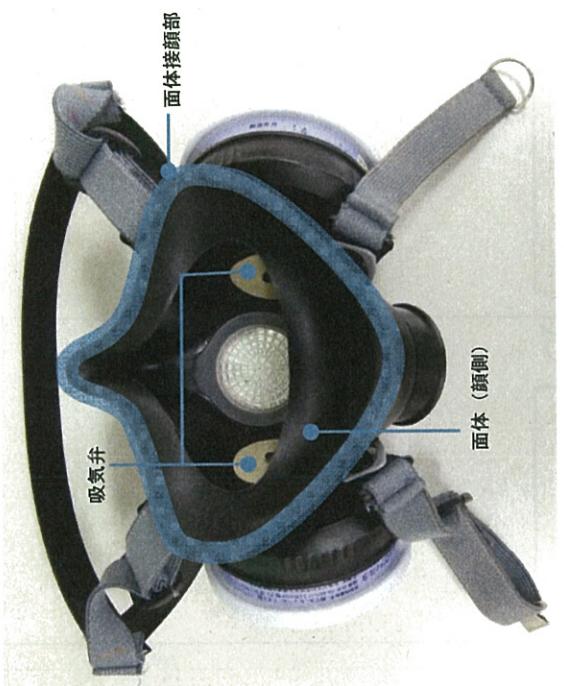
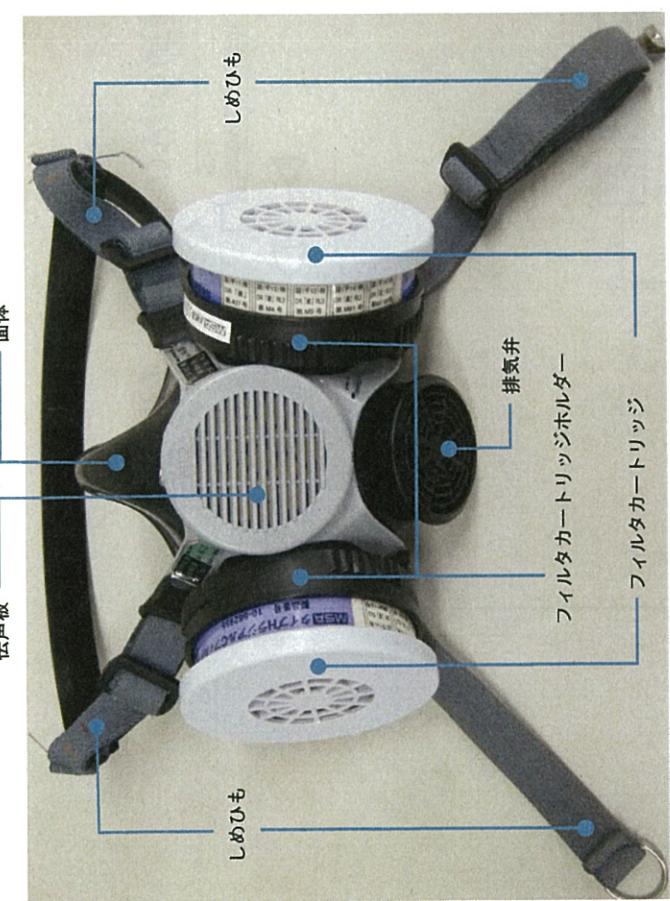
図6.5.2 半面マスクの構造

作業員が事故発生当時、作業中に着用していた半面マスク（5体）及び108号室退出時に一時的に着用した交換後の半面マスク（4体）については、内部被ばくの経路等に関する重要な情報が得られるところから、半面マスクの放射性物質の付着状況を詳細に調査した。半面マスクの構造を図6.5.2に示す。調査は、照射燃料試験施設（AGF）でGe検出器による核種分析の予備調査を行い、その後、固体廃棄物前処理施設（WDF）で本調査を行った。汚染状況調査の対象と目的は以下のとおりである。

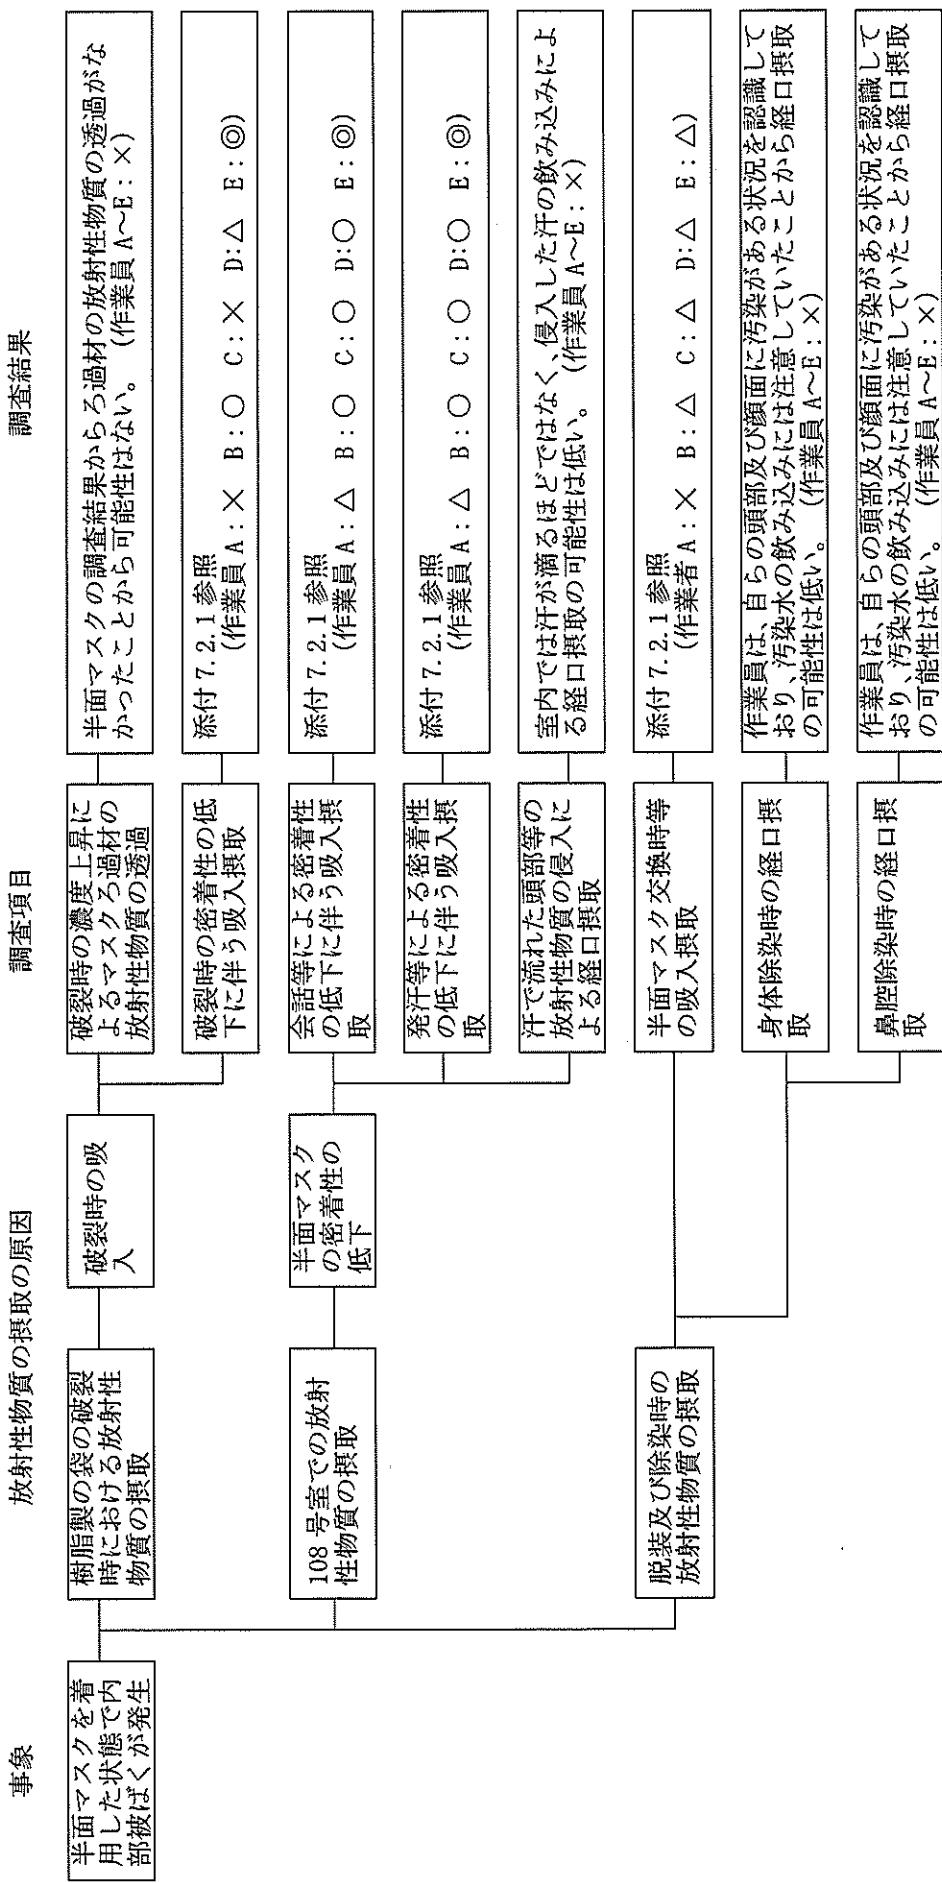
図 7.2.1 被ばく経路の推定に係る要因分析図

放射性物質の摂取に至った原因推定のために、洗い出した要因事象（表 7.2.1）を基に、要因分析図（図 7.2.1 参照）で作業員ごとの原因を推定（詳細は添付 7.2.1 参照）した。

○: 被ばくの経路として可能性が高いと評価したもの △: 可能性があると評価したもの ×: 可能性が低いと評価したもの
◎: ○のうち、線量限度との関係で重大な被ばくの経路と評価したもの
