東京都品川区東品川二丁目2番4号
原子燃料工業株式会社
代表取締役社長 北川 健一

熊取事業所第2加工棟における酸化ウラン粉末の漏えいについて

原子力施設故障等報告書

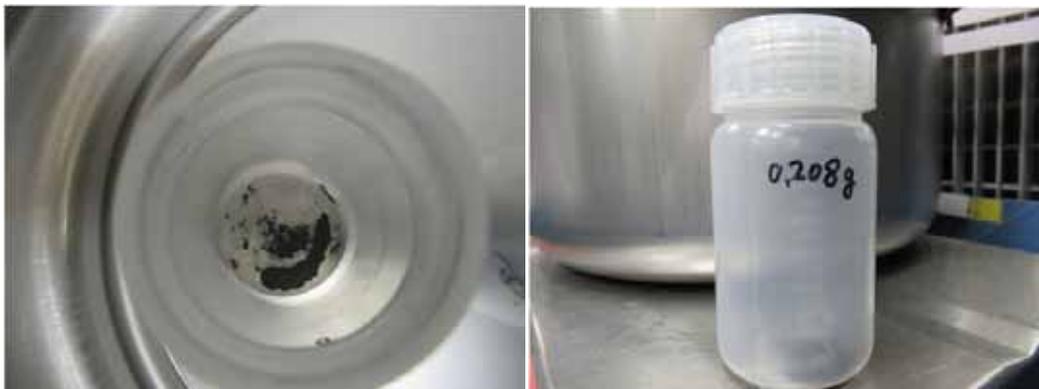
上記の指示に従い、燃料製造部の作業員2名（作業員B及び作業員C）が全面マスク等の保護具を着用し粉末Aを回収したところ、重量は0.2gであった（図5参照）。

図 5：粉末混合機本体フランジ操作台側で発見した粉末（粉末 A）

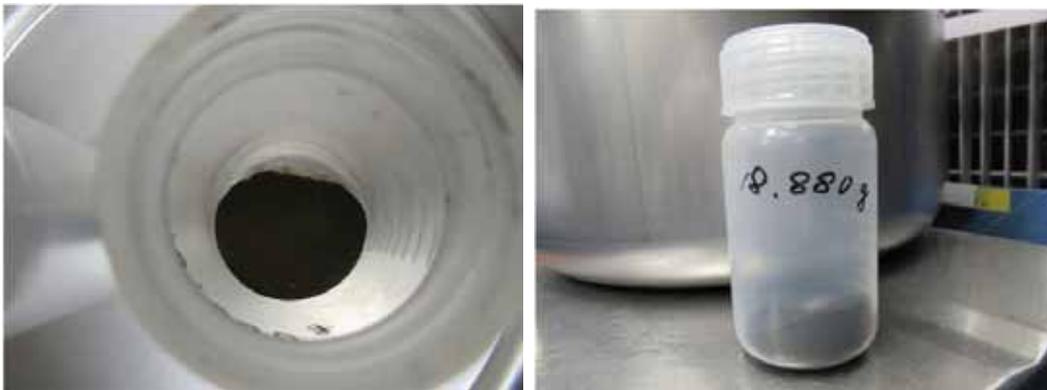
また、当該設備の点検を行ったところ、同日13時20分頃、粉末混合機回転主軸フランジ操作台側においても酸化ウラン粉末（以下「粉末B」という。）が漏えいしていることを確認した（図6参照）。同様に緊急対策本部の指示を受け、保護具着用の上、粉末Bを回収したところ、重量は18.9gであった（図7参照）。

図 7 : 粉末混合機回転主軸フランジ操作台側で発見した粉末 (粉末 B)

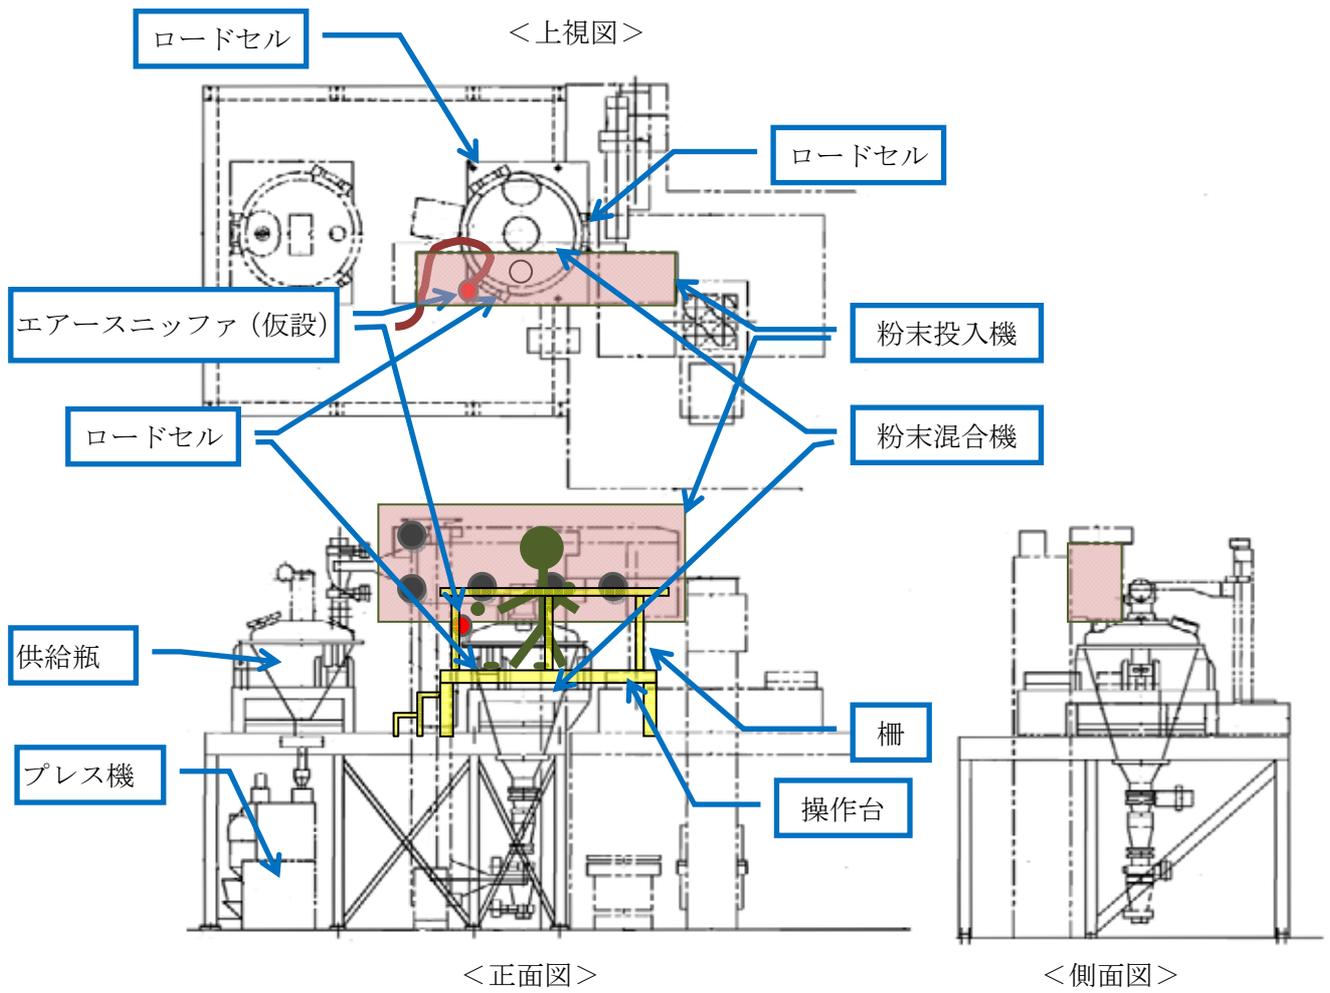
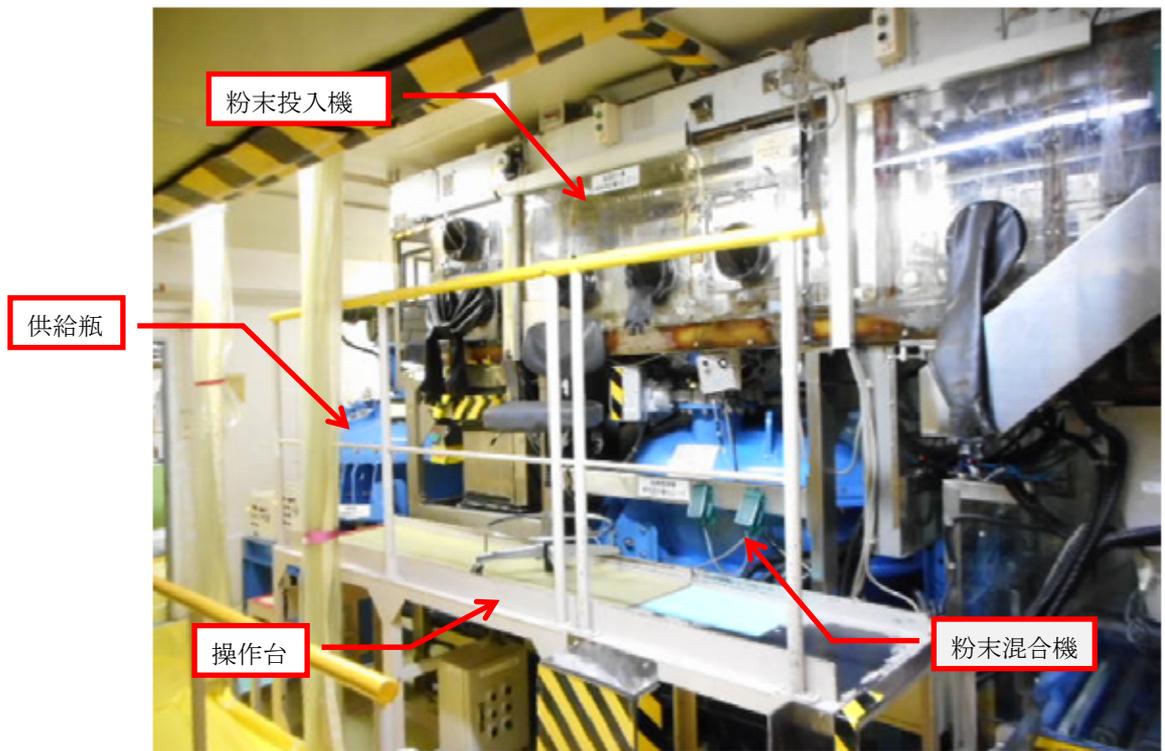
図 8 : 粉末混合機及び粉末投入機、周辺機器の概略図

第 2-2 混合室（図 2 参照）では、本設備を用いた粉末調整作業を本年 7 月 10 日から 8 月 7 日までの 29 日間において 33 シフト勤務（16.5 日）で合計約 20 トンについて実施し、次工程への酸化ウラン粉末の移送を 8 月 8 日に終了した。このため、酸化ウラン粉末を粉末混合機本体フランジ操作台側上に発見した当日は、粉末混合機内には酸化ウラン粉末は無かった。保守、点検作業の一環として質量管理インターロック機構の構成部品であるロードセルの交換作業を実施するために、事前に粉末混合機上に作業場所における空气中放射性物質濃度測定用のエアースニッフアを仮設する作業を実施していた。粉末混合機のロードセルの位置及びエアースニッフアの仮設位置を図 8 に示す。

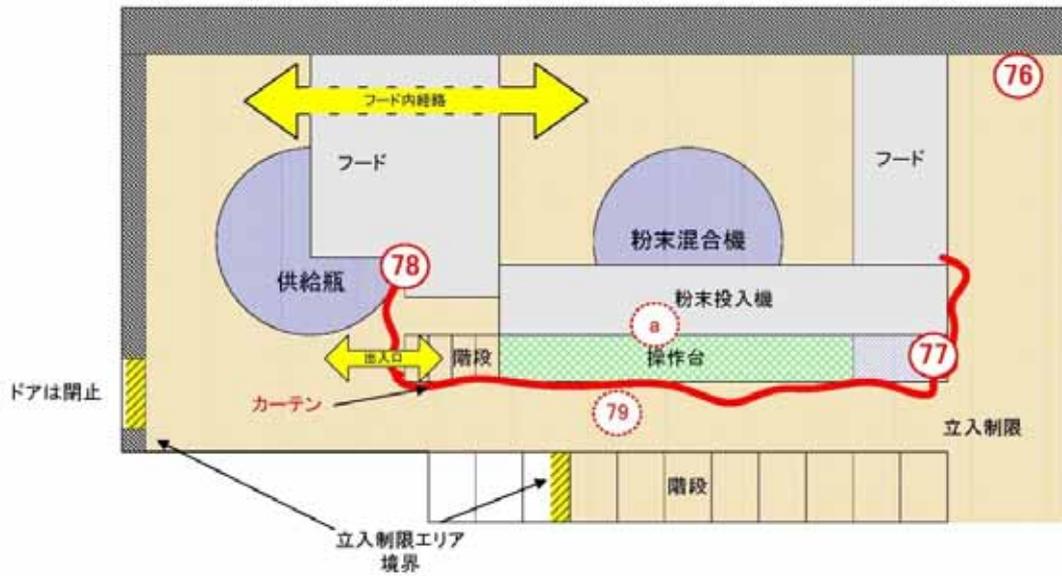
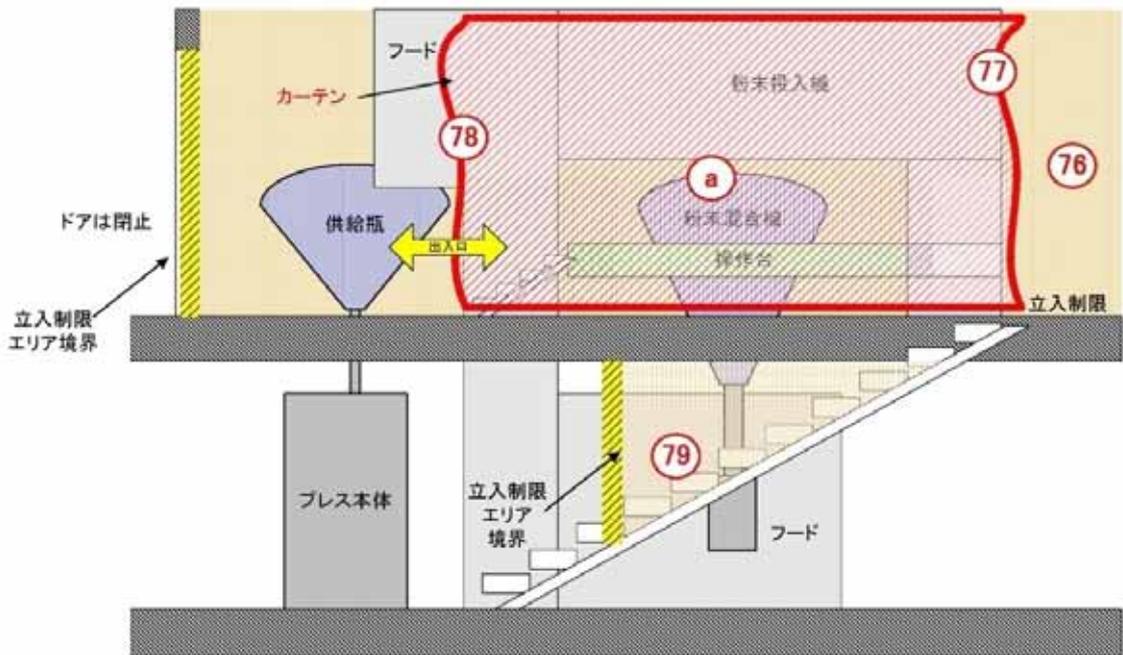
図 9 : 事象発生後の汚染拡大防止のためのカーテン養生区域及び第 2-2 混合室の粉末混合機周辺のエアースニッファの設置位置

事象発生直後に、図 9 に示す粉末混合機周辺に常設しているエアースニッフアのろ紙を α 線サーベイメータで測定した結果、通常の変動範囲内であったことから空气中への酸化ウラン粉末の飛散がなかったことを確認した。ただし、酸化ウラン粉末の回収作業などで空气中放射性物質濃度や表面密度が上昇する可能性があるため、粉末投入機及び粉末混合機を設置している第 2-2 混合室中 2 階への関係作業員以外の者の立入りを制限した。次に、酸化ウラン粉末の飛散による汚染拡大防止の応急措置のため、粉末投入機及び粉末混合機のメンテナンス用に常設している酸化ウラン粉末飛散防止用カーテン（以下「カーテン」

という。)により粉末混合機の区画(以下「カーテン養生区域」という。)を設けた(図9参照)。さらに、酸化ウラン粉末の吸入防止及び汚染拡大防止のため、作業標準に基づき立入制限した区域への入域時には半面マスクと靴カバー、カーテン養生区域への入域時には全面マスク、タイベック、ゴム手袋及び靴カバーを着用することとした。酸化ウラン粉末発見直後から粉末混合機の除染作業終了の期間において、第2-2混合室内の空气中放射性物質濃度を α 線連続監視モニタ(※1)により監視を行った。

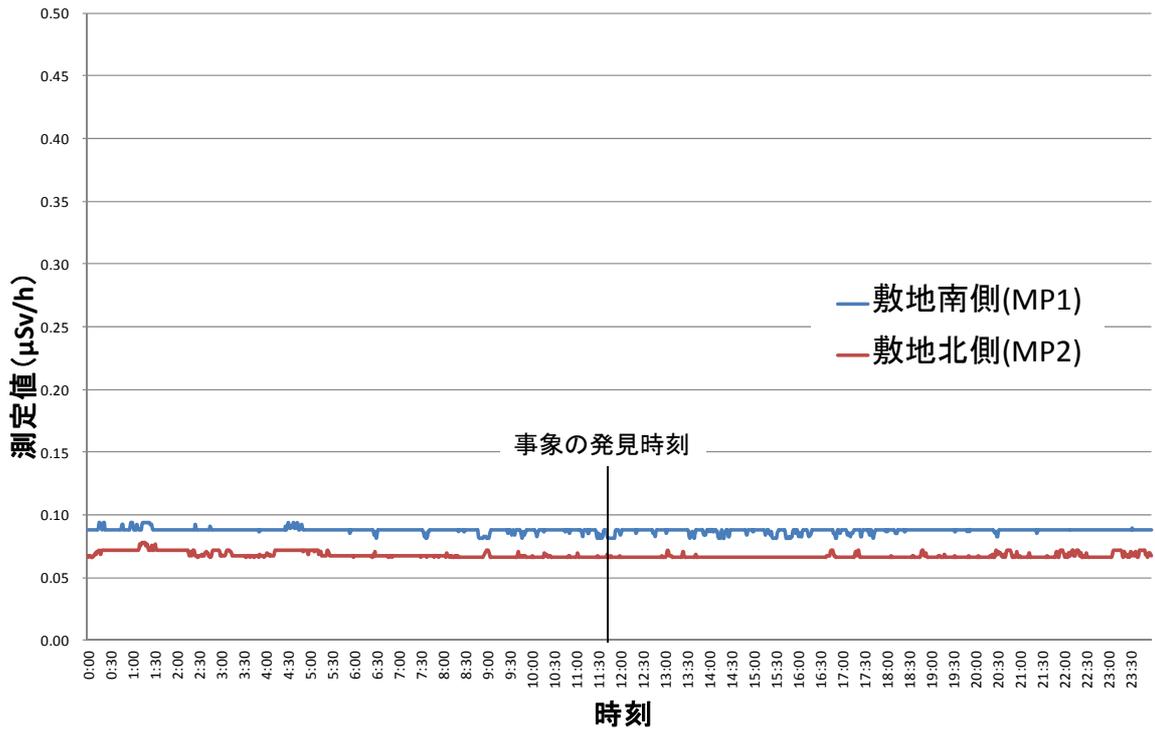
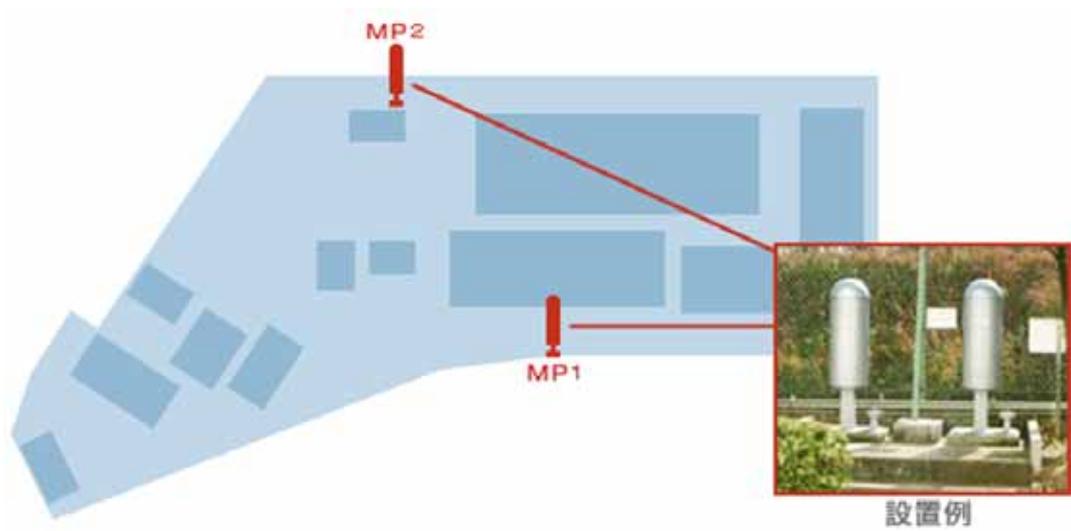
図 10 : 事象発生日におけるモニタリングポストのトレンドと設置場所

モニタリングポスト(※2)及び第2加工棟の排気用モニタ(※3)の指示値は、本事象の発生の前後で変化はなかった。図10にモニタリングポストの指示値のトレンドと設置場所、図11及び図12に第2加工棟の排気用モニタの指示値のトレンドと系統図を示すが、大きな変化はなかった。

酸化ウラン粉末発見時、第 2 加工棟の給排気設備を通常どおり運転し、第 1 種管理区域内の負圧を正常に維持しており、モニタリングポスト及び排気用モニタの指示値は通常の変動範囲内であった。よって、本事象発生時の環境への影響はない(図 10 及び図 11 参照)。

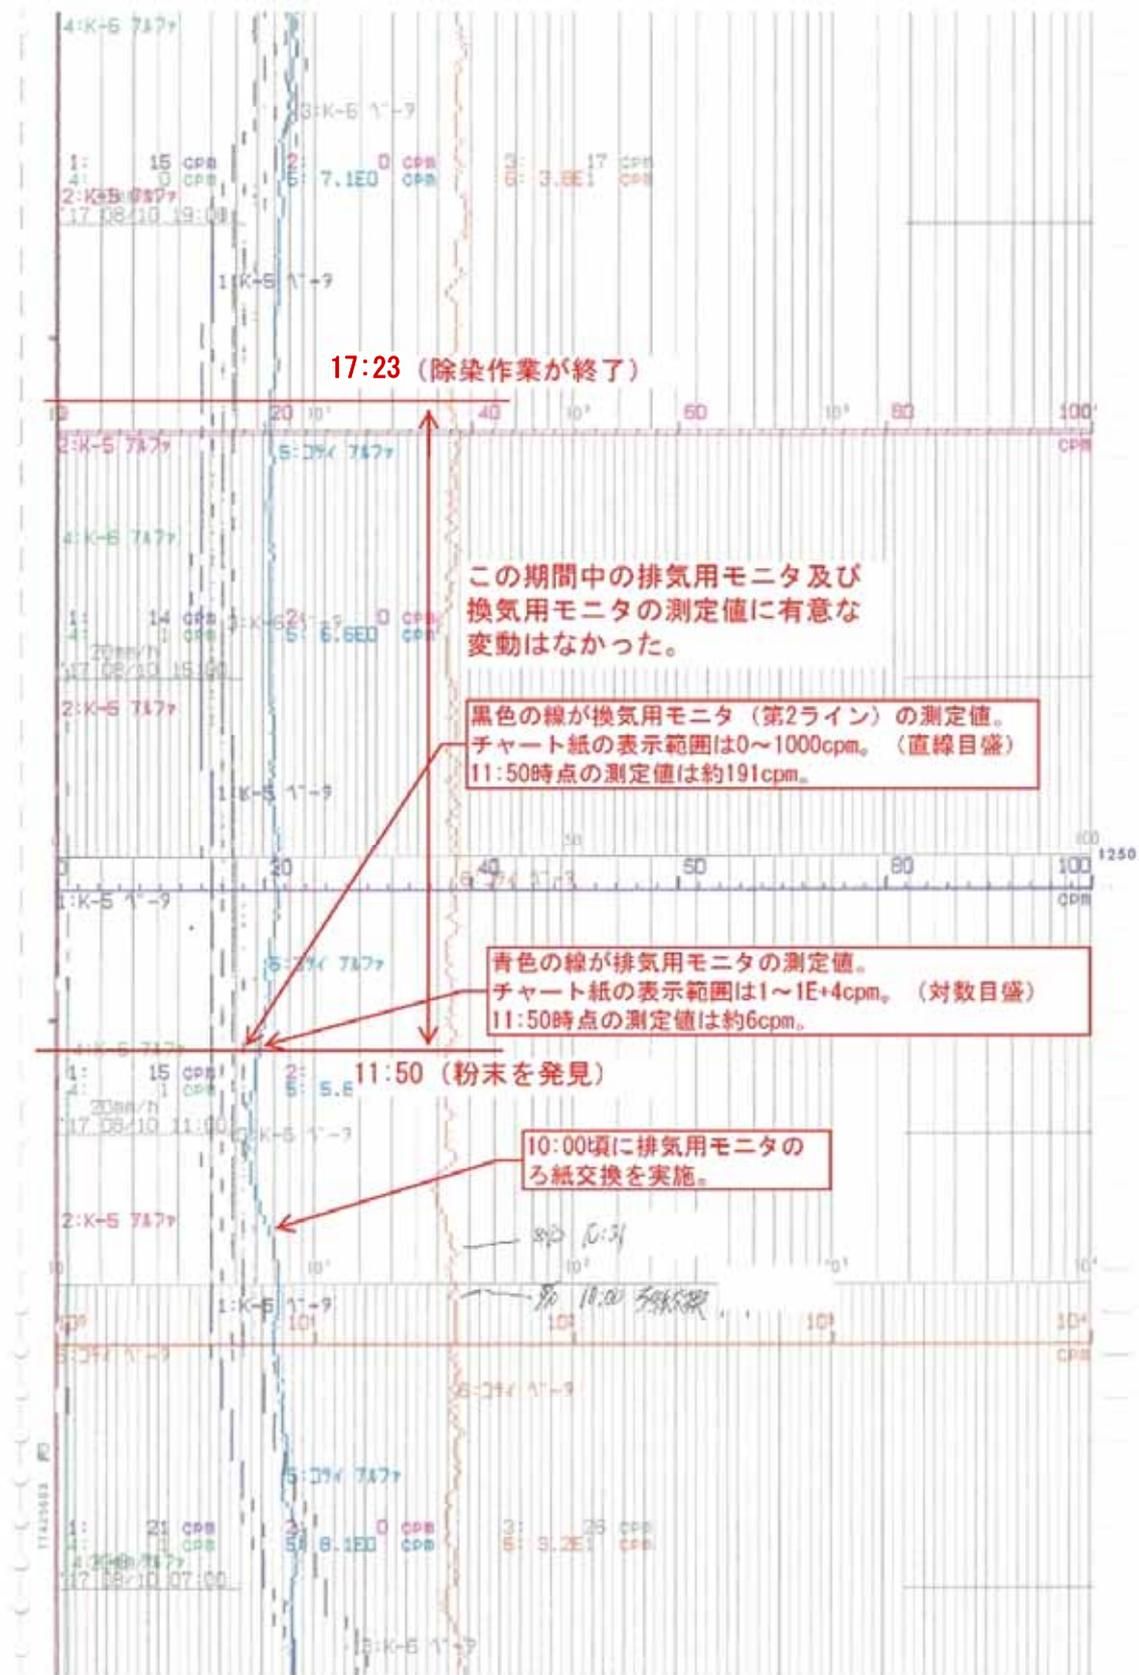
図 11：事象発生日における第 2 加工棟の排気用モニタ及び換気用モニタのトレンド

発生場所における空气中放射性物質濃度については、酸化ウラン粉末発見前から粉末混合機の除染終了の期間において、換気用モニタ(※4)及びカーテン養生区域内の α 線連続監視モニタ(エアースニッフア No.78)の指示値は通常の変動範囲内であった。図11に換気用モニタの指示値のトレンド、図13に α 線連続監視モニタにおける指示値のトレンドを示すが、大きな変化はなかった。

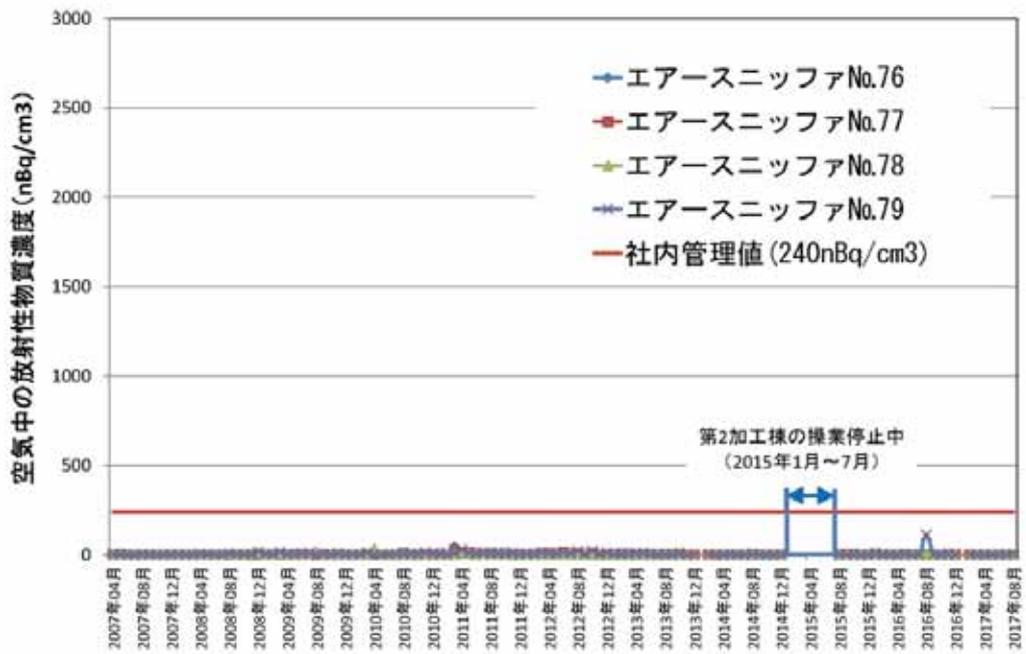
図 15 : 平成 19 年 4 月以降の空气中放射性物質濃度測定結果

また、平成 29 年 8 月 10 日以前の空气中放射性物質濃度及び表面密度について、保安規定に基づき保管している放射線管理記録を調査した。その結果、記録が保存されている平成 19 年 4 月以降の放射線管理記録に内部被ばくに影響する法令限度値を超える測定値はなく、作業環境に問題がなかったことを確認した（図 15 及び図 16 参照）。

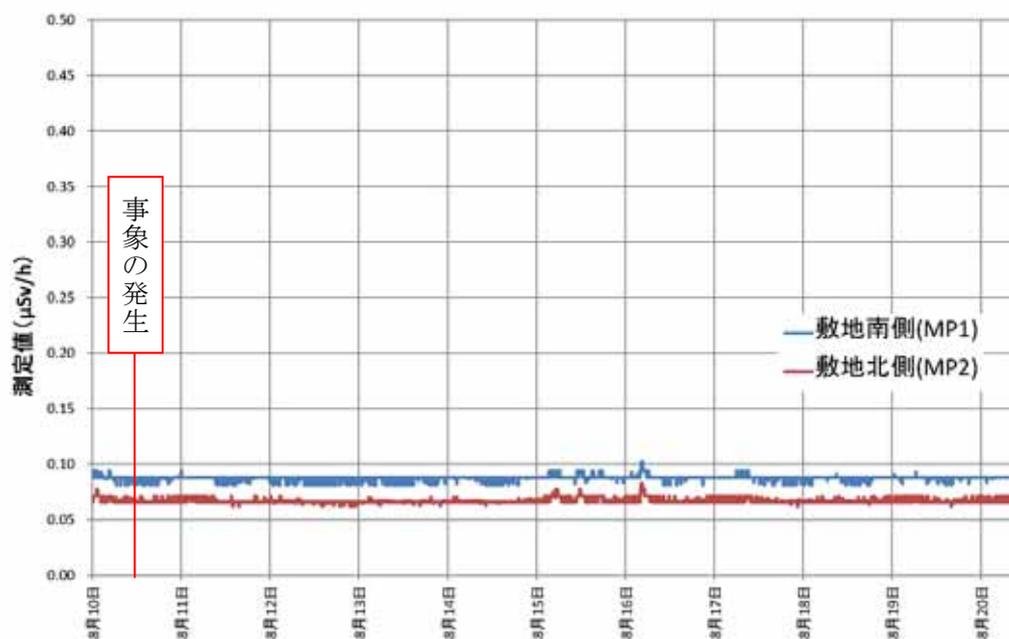
図 17：事象発生以降のモニタリングポストトレンド

また、事象発生以降も第 2 加工棟は給排気設備を運転しており、第 1 種管理区域内の負圧を正常に維持し続けている。モニタリングポスト、排気用モニタの指示値は通常の変動範囲内で推移している(図 17 及び図 18 参照)ことから、事象発生以降、環境への影響はない。

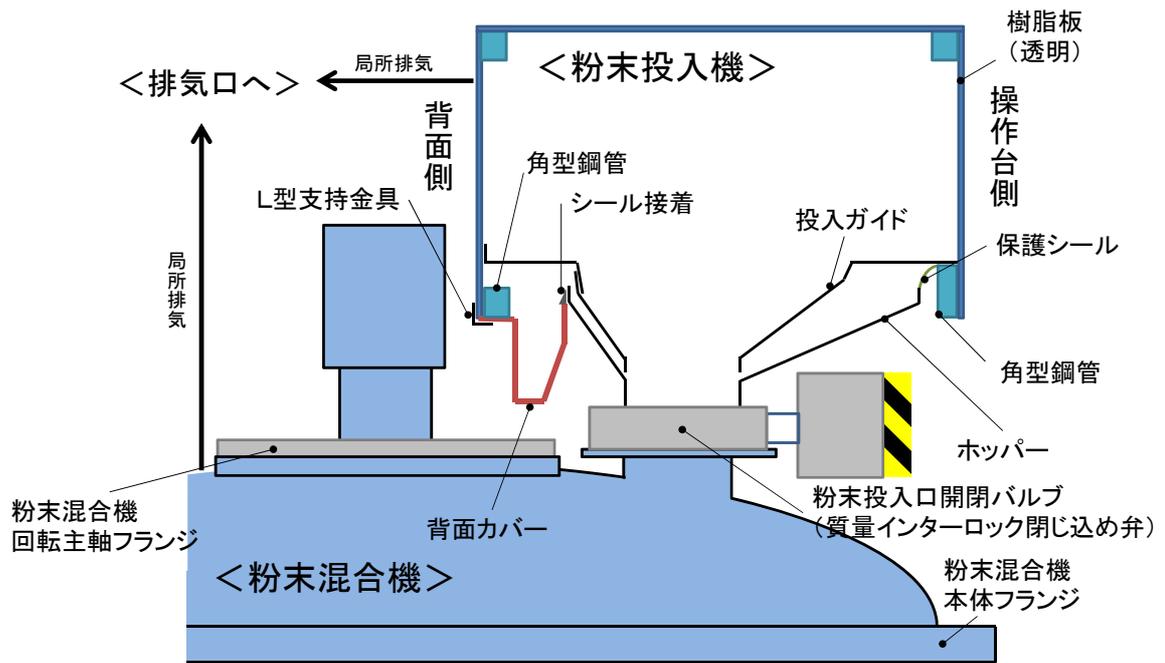
図 21：粉末混合機と粉末投入機の接続部の主要構造

図 21、図 23 に示すように粉末投入機と粉末混合機は、酸化ウラン粉末投入時の粉末混合機内ウラン重量の秤量のために構造上独立しており、粉末投入機と粉末混合機の接合部である投入ガイドとホッパーには僅かな隙間がある。そのため、背面側の隙間には背面カバー（粉末投入機の一部）を設置し、それ以外の前面及び側面の隙間については保護シールを取り付けている。なお、背面カバーは、図 24 に示すように透明樹脂板（アクリル製）を接着した台形の断面形状を有した構造であり、図 25 に示す同構造の 2 個を接合し、一部をシリコン樹脂によってシールしている。

- ④ 背面カバーは、粉末投入機本体の構造部材である角型鋼管と背面カバーの間にパッキンを挟み込み、直接ボルトではなく外側から L 型支持金具を用いて押さえ付けることにより取り付けており、パッキンの押さえ付けが緩まないようにするために取付けボルトを用いて L 型支持金具と角型鋼管を固定していた（図 21、図 23 参照）。そのパッキンは長年にわたる使用により変質しており、その結果として背面カバーの取付けが緩んでしまい水平方向にがたつきが発生していることを確認した（図 39 参照）。なお、取付けボルトの取付け状態について工具を用いて確認したが緩みはなく、背面カバーの水平方向のがたつきは取付けボルトや L 型支持金具の取付け部分の緩み又はひずみによるものではないことを確認した。

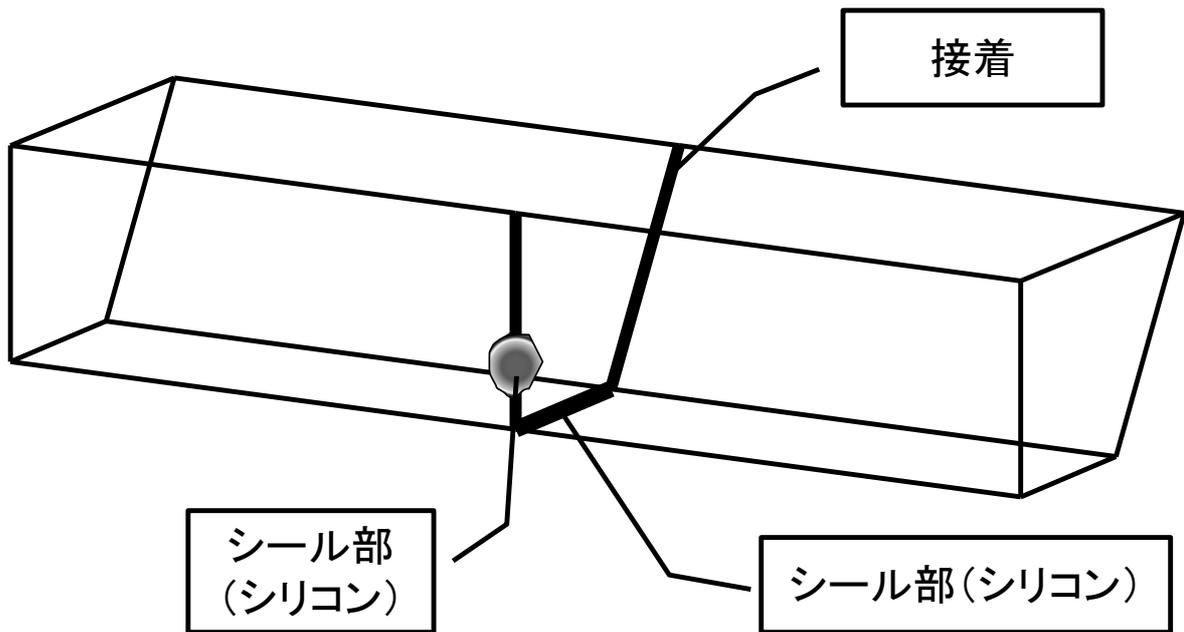
図 24 : 背面カバーの接合部及びシール部

粉末投入機の当初設計においては、設備内部へ回転式カッターを収納するため、駆動モーターの一部及び電気配線の収納及び回転式カッターの回転軸シール部から微粉末の移行の可能性を考慮して、粉末投入機の閉じ込め境界として樹脂板（アクリル）の背面カバーを設置した。この背面カバーは、回転式カッターの電気配線を収納する空間を確保できるように下側に突き出した形状であり電気配線を設備外から引き込むため、背面カバー（突き合わせ接合部）に全ての電気配線を通す配線導入口を設け、配線導入口と電気配線との隙間及び電気配線間の隙間にプラスチック製のシール材を塗布しただけの閉じ込め機能が不十分な構造となった。

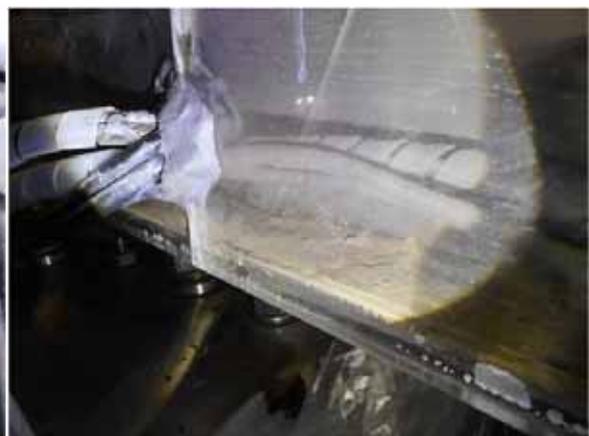
図 33 : 粉末 C の状況 (2)

- ⑧ 背面カバー内には不要となった電気配線を 6 本残しており、背面カバー内の電気配線の端部はセンサーや樹脂製のコネクタが付いたままであること、設備外から電気配線を導入するための配線導入口（最大幅約 40 mm）を背面カバーの接合部に設けていること（図 33 参照）、配線導入口と電気配線の隙間は、樹脂製のシール材を充填して閉止していることを確認した。

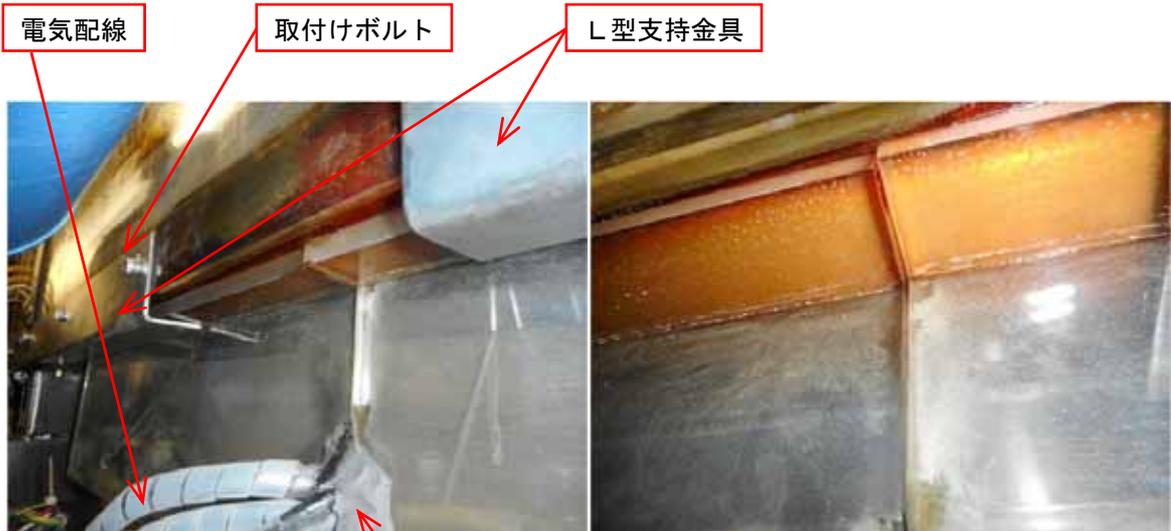
図 37 : 背面カバーのズレ (1)

- ⑤ 背面カバーと粉末投入機本体の固定について設計図書を確認したところ、上記④の状態と一致していた（図 37 参照）。
- ⑥ 粉末投入機本体から背面カバーを取り外すために L 型支持金具及びその取付けボルトを緩めたところ、背面カバーの接合部が外れ、接合部の接着強度が既に弱まっていることを確認した。
- ⑦ 取り外した背面カバーの接合部を突き合わせたところ、密着した状態で復元することができ、破損した形跡は認められなかった（図 41 参照）。

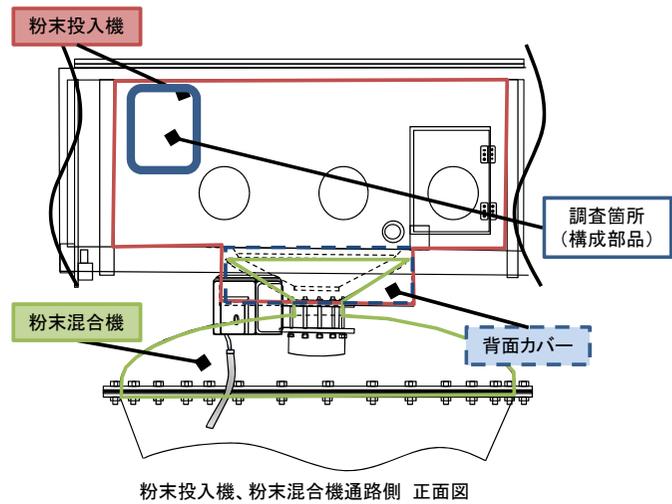
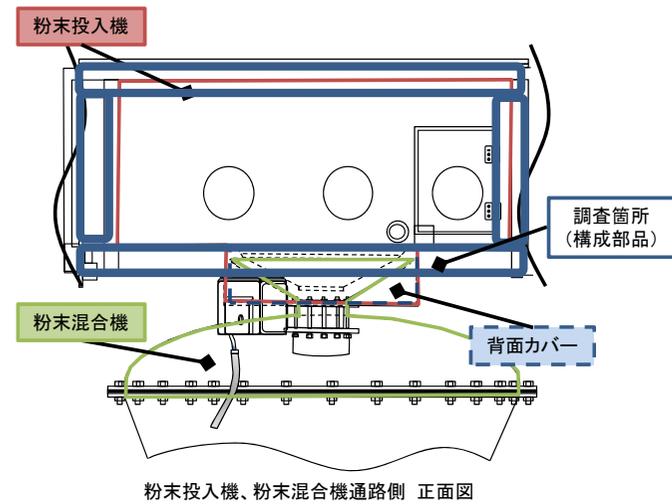
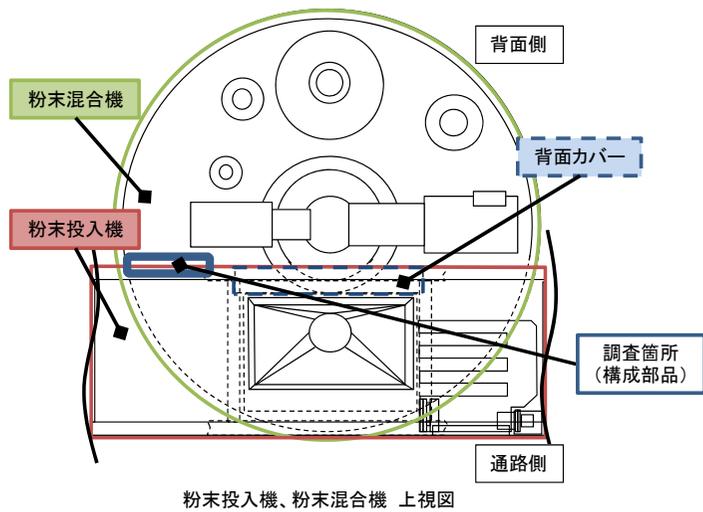
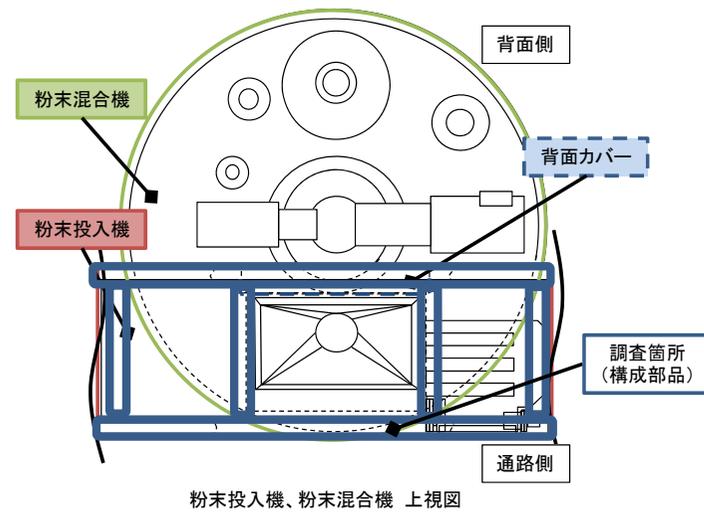
図8 背面カバーの配置図

⑧ 背面カバー（図 8 参照）

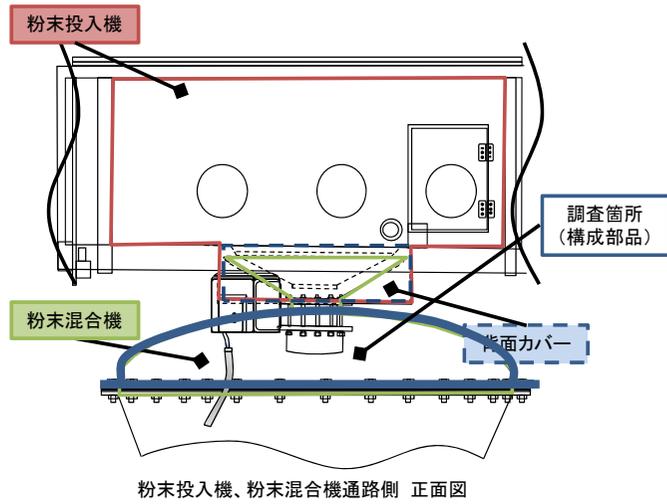
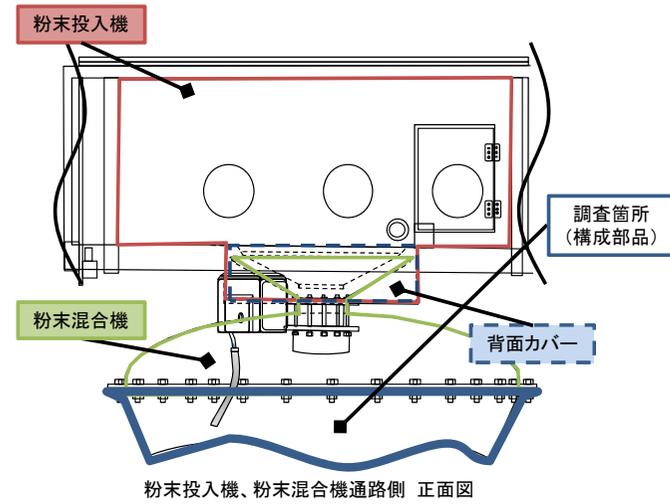
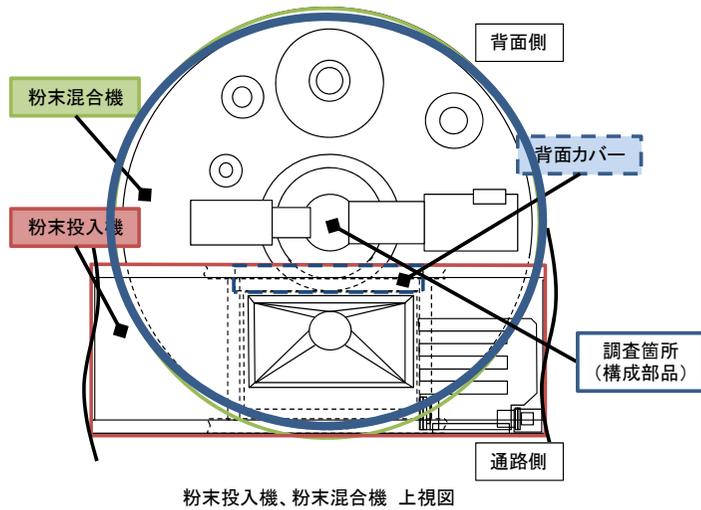
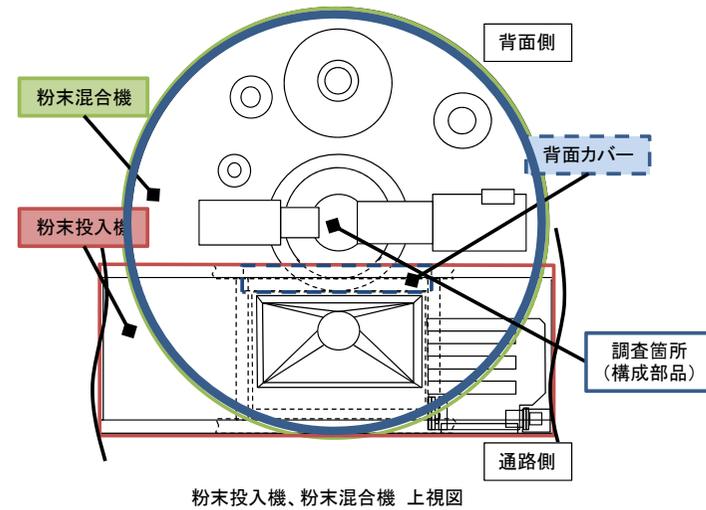
図 9 局所排気ダクトの配置図

⑨ 局所排気ダクト (図 9 参照)

⑩ 角型鋼管 (図 10 参照)

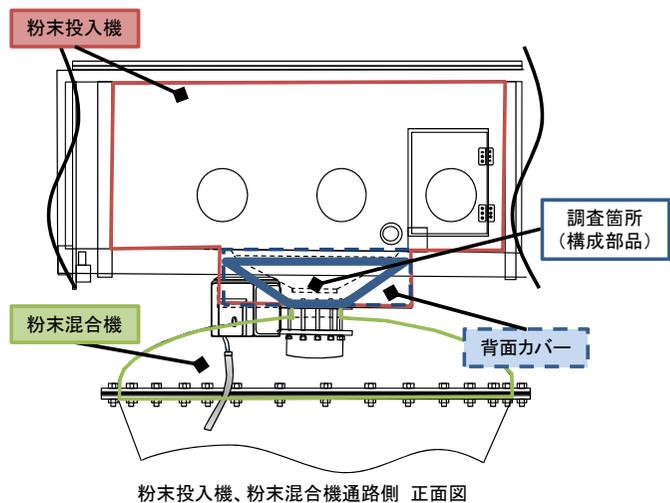
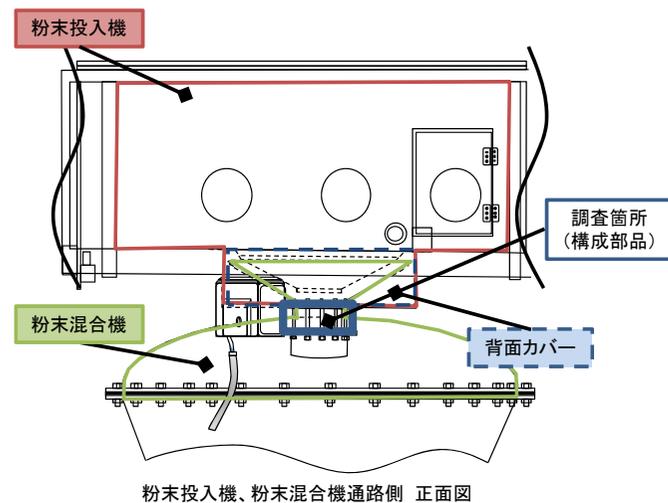
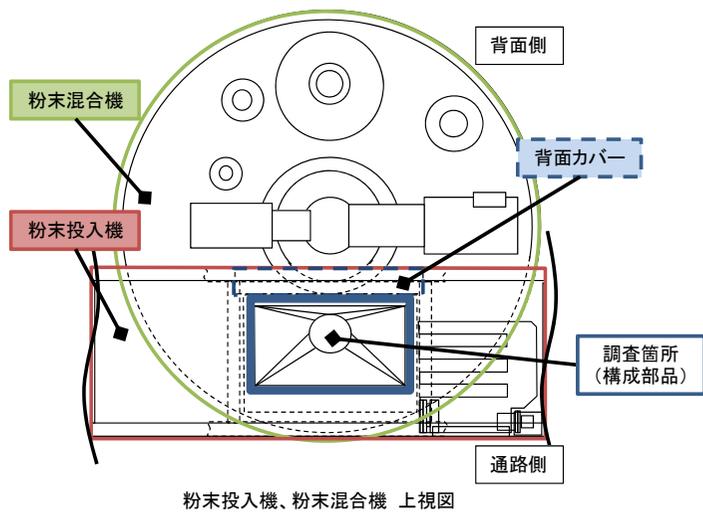
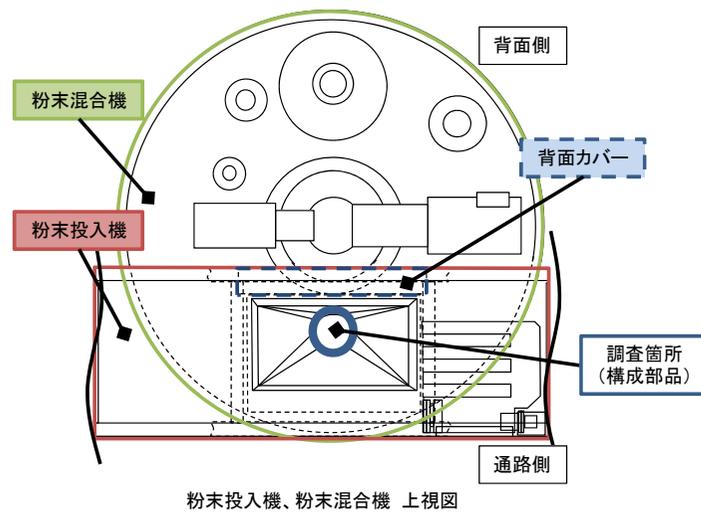
図 11 粉末混合機上蓋の配置図

⑪ 上蓋 (図 11 参照)

⑫ 本体 (図 12 参照)

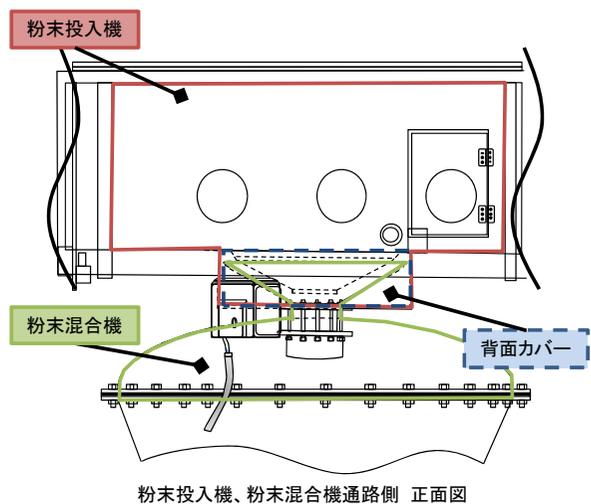
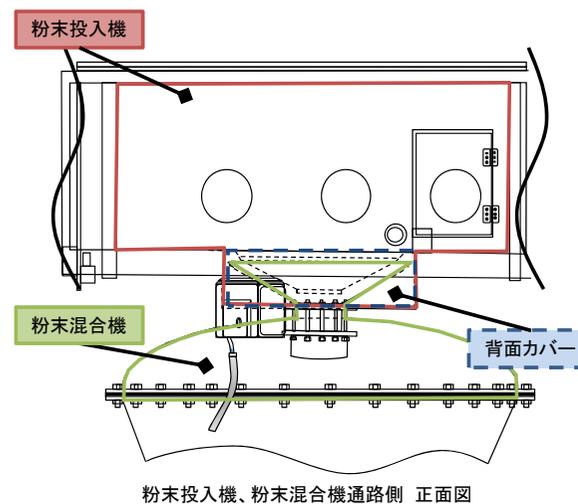
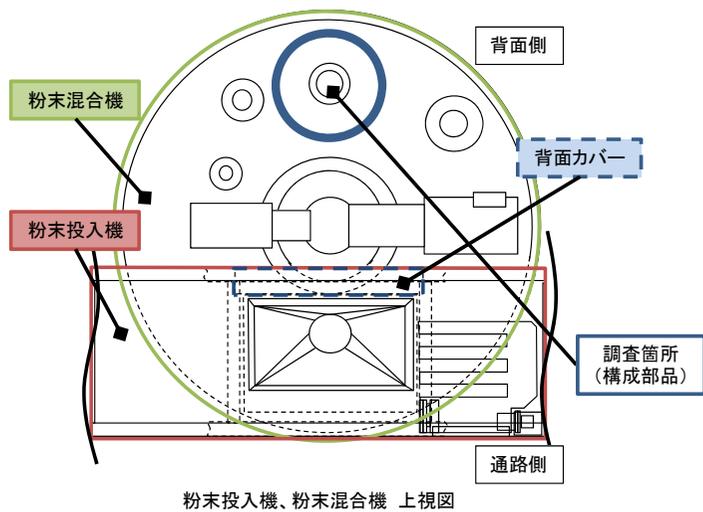
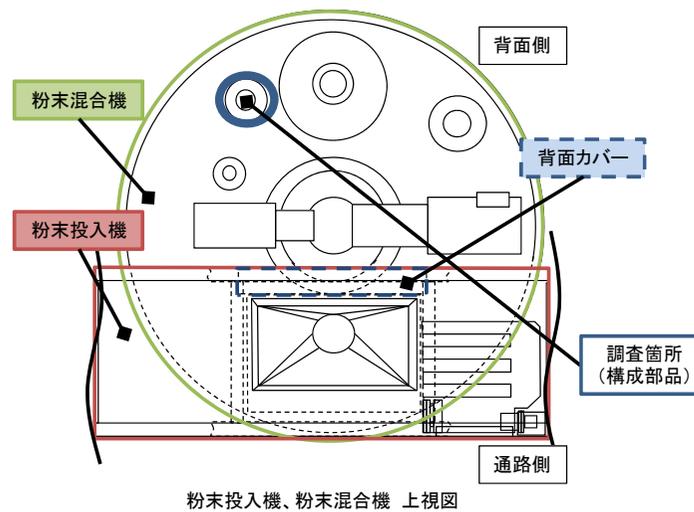
図 13 ホッパーの配置図

⑬ ホッパー (図 13 参照)

⑭ 仕切り弁 (図 14 参照)

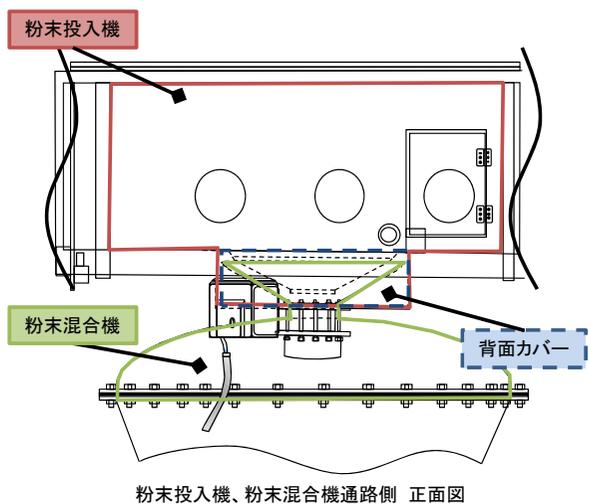
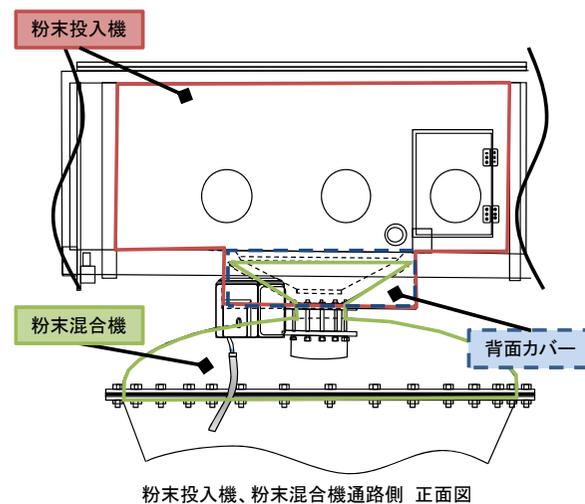
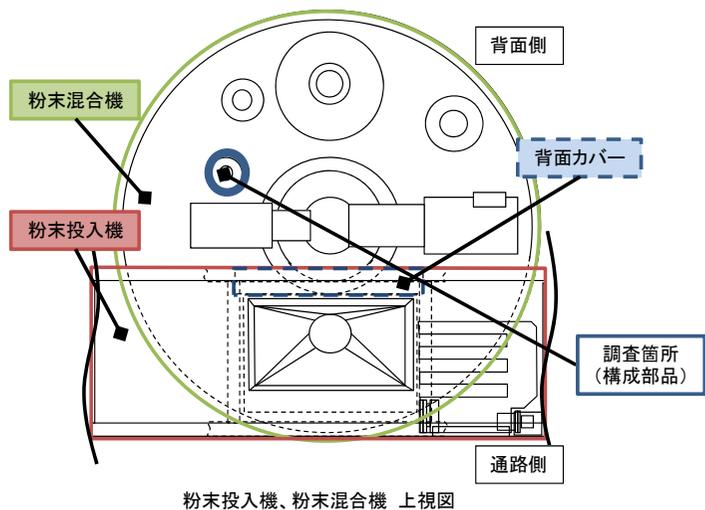
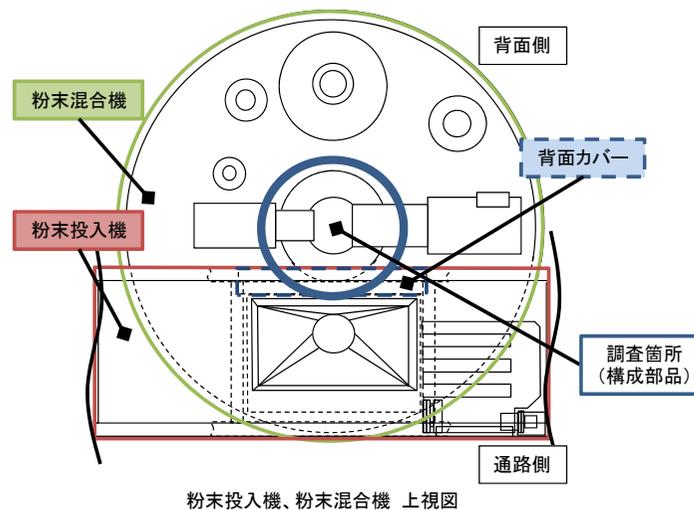
図 15 点検口 (大) の配置図

⑮ 点検口 (大) (図 15 参照)

⑯ 点検口 (小) (図 16 参照)

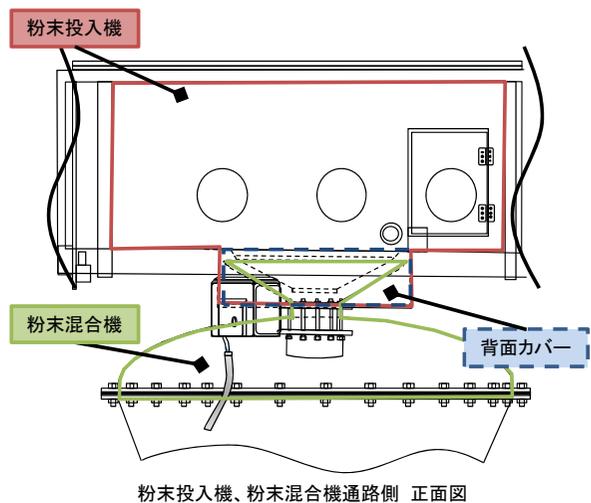
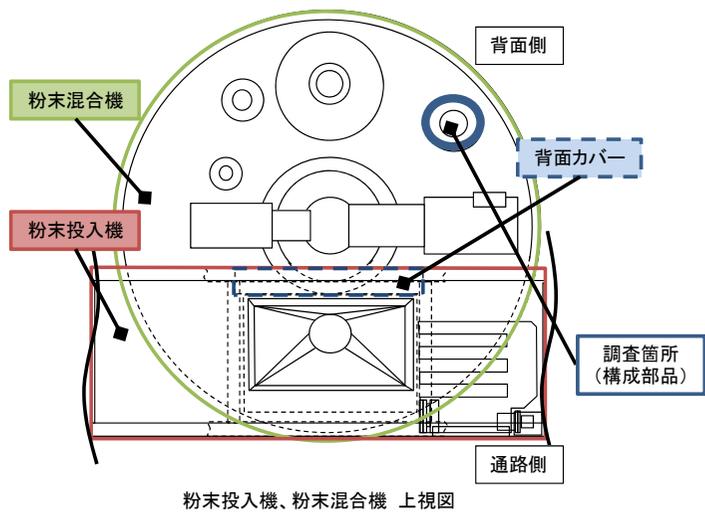
図 17 窒素パージ配管の配置図

⑰ 窒素パージ配管 (図 17 参照)

⑱ 主軸部（図 18 参照）

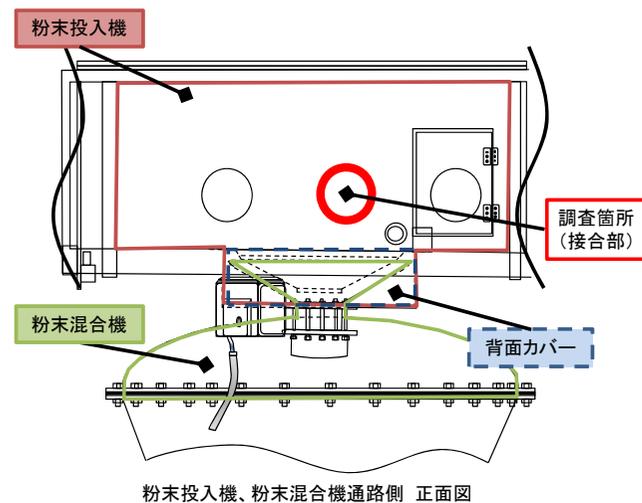
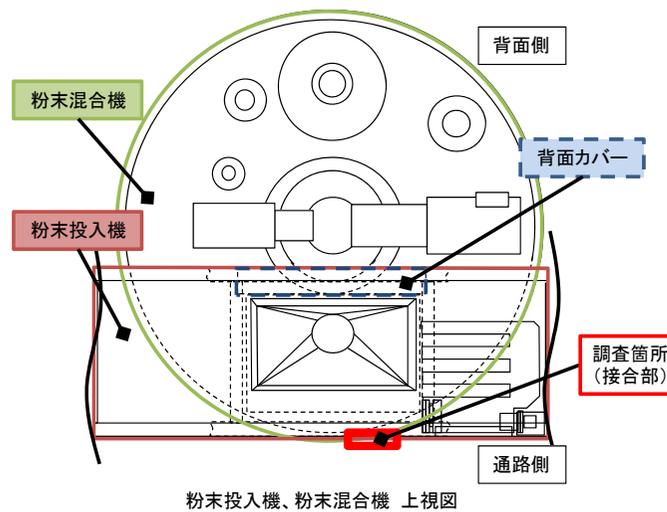
図 19 粉末混合機局所排気ダクトの配置図

⑲ 局所排気ダクト（図 19 参照）

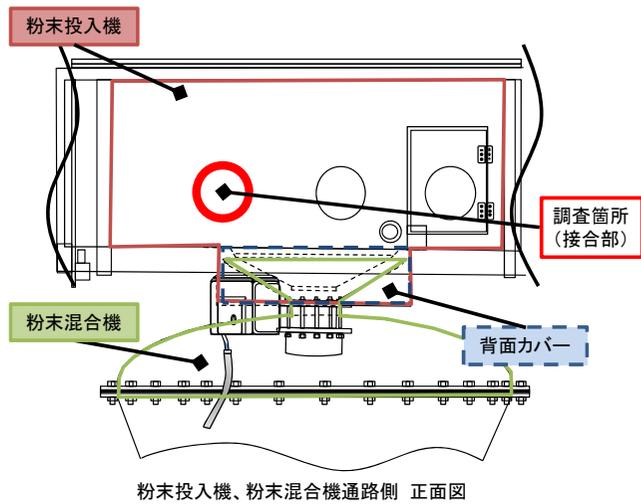
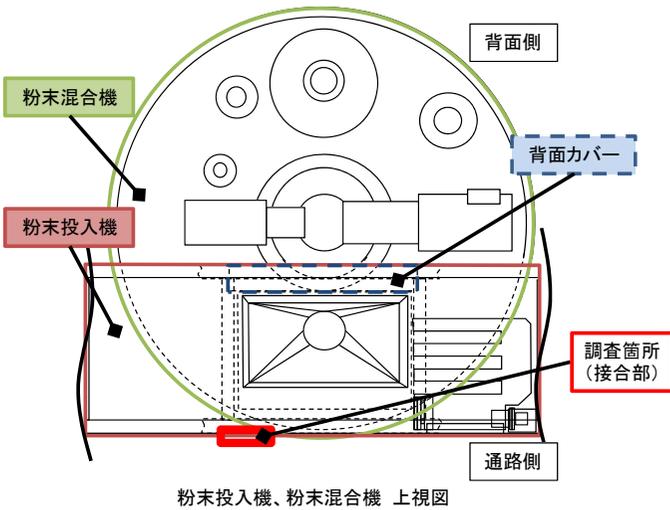
図 20 樹脂板（操作台側）ーグローブ（中）接合部

① 樹脂板（操作台側） — ④ グローブ（中）（図 20 参照）

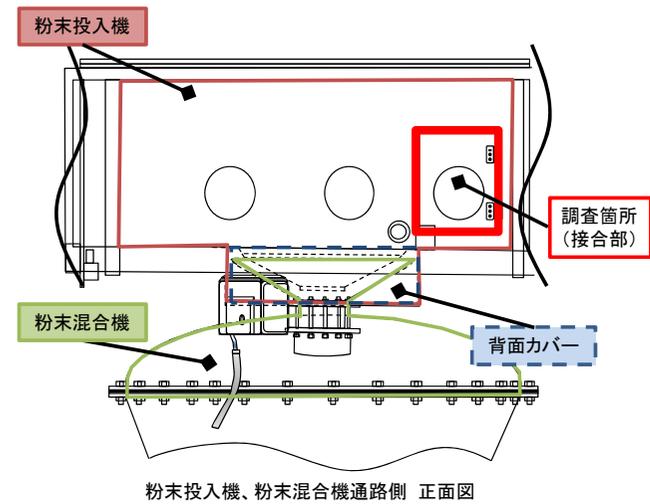
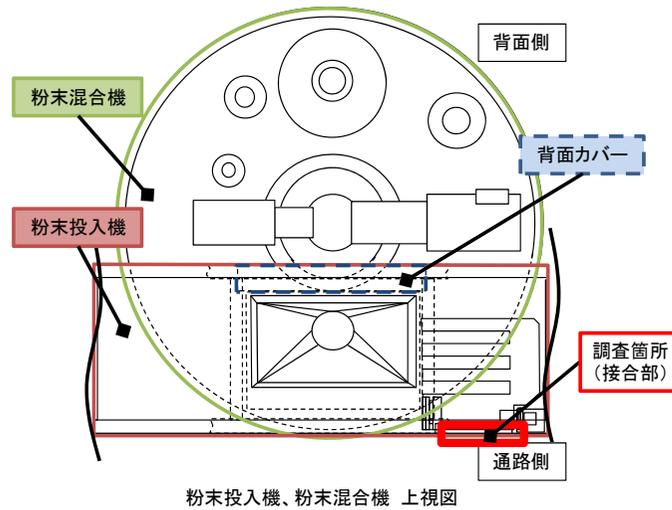
図 21 樹脂板（操作台側）ーグローブ（左）接合部

① 樹脂板（操作台側） — ⑤ グローブ（左）（図 21 参照）

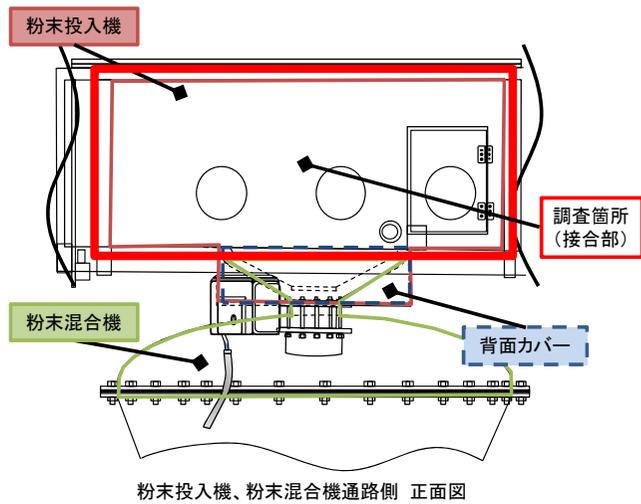
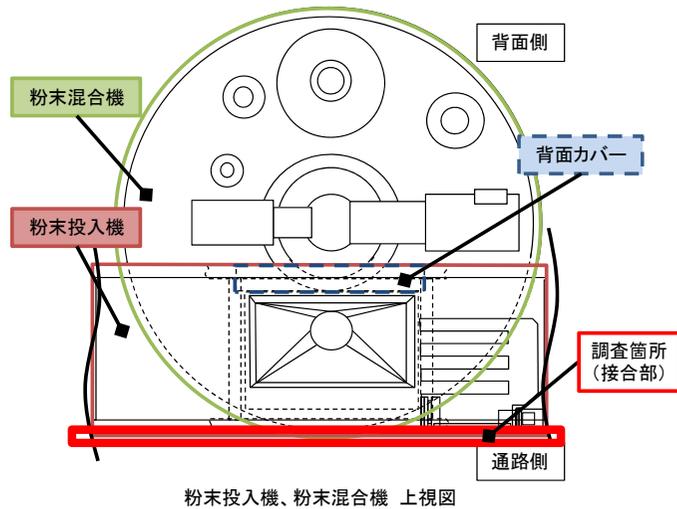
図 22 樹脂板（操作台側）ーフード扉接合部

① 樹脂板（操作台側） — ⑥ フード扉（図 22 参照）

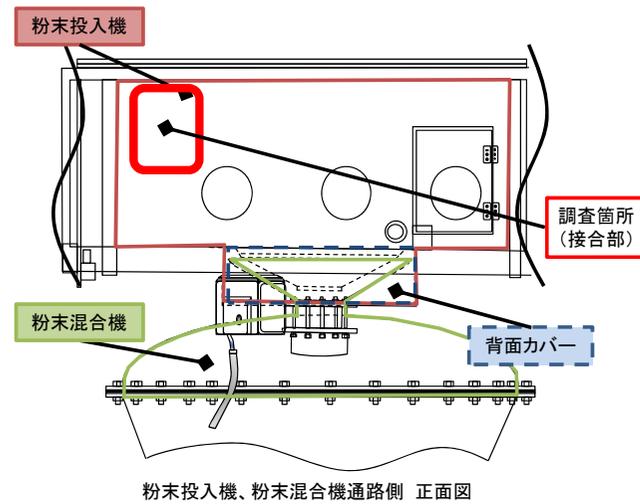
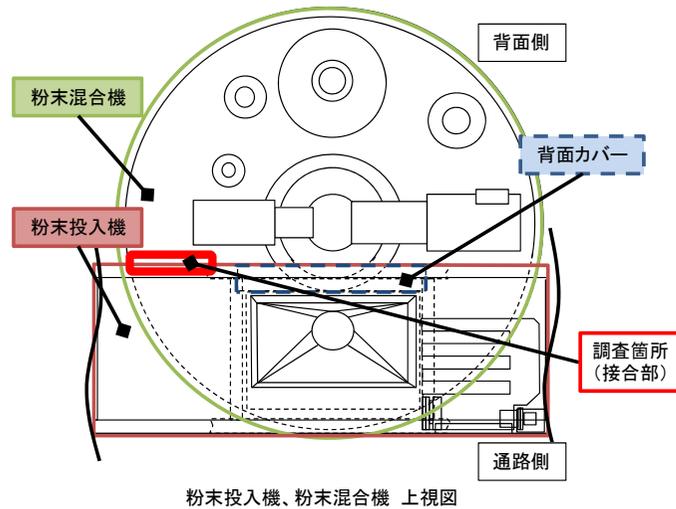
図 23 樹脂板（操作台側）一角型鋼管接合部

① 樹脂板（操作台側） — ⑩ 角型鋼管（図 23 参照）
