東京都品川区東品川二丁目2番4号
原子燃料工業株式会社
代表取締役社長 北川 健一

熊取事業所第2加工棟における酸化ウラン粉末の漏えいについて

原子力施設故障等報告書

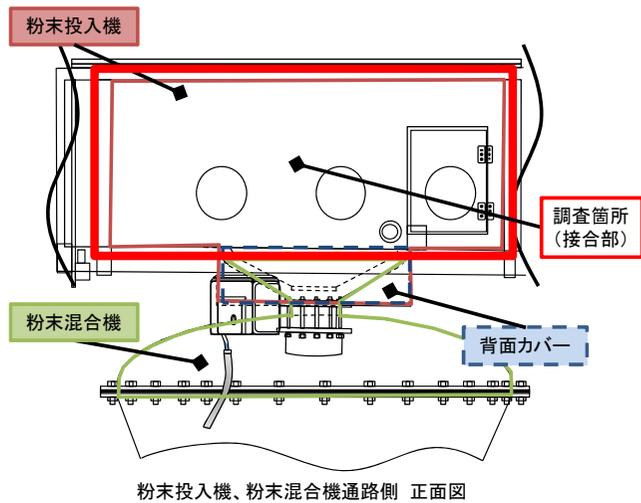
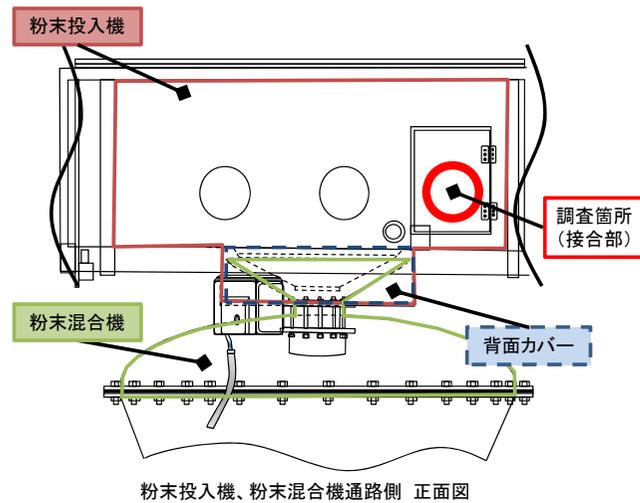
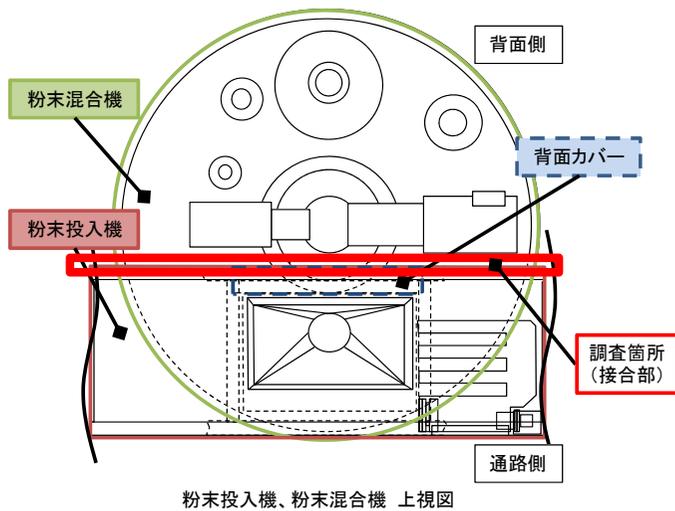
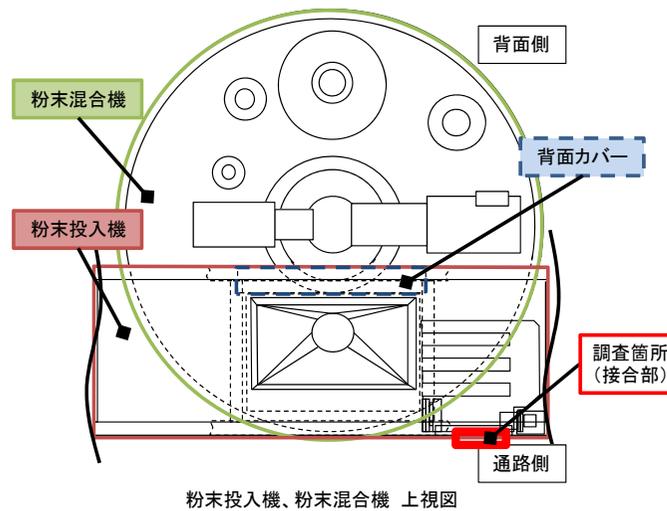
図 24 樹脂板（背面側）粉末投入機局所排気ダクト接合部

② 樹脂板（背面側） — ⑨局所排気ダクト（図 24 参照）

② 樹脂板（背面側） — ⑩ 角型鋼管（図 25 参照）

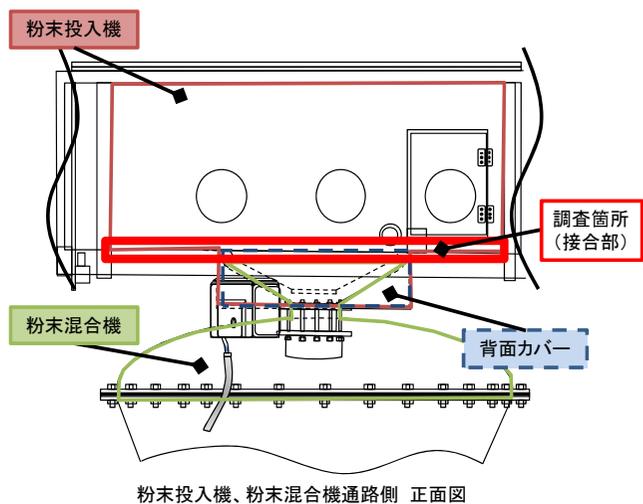
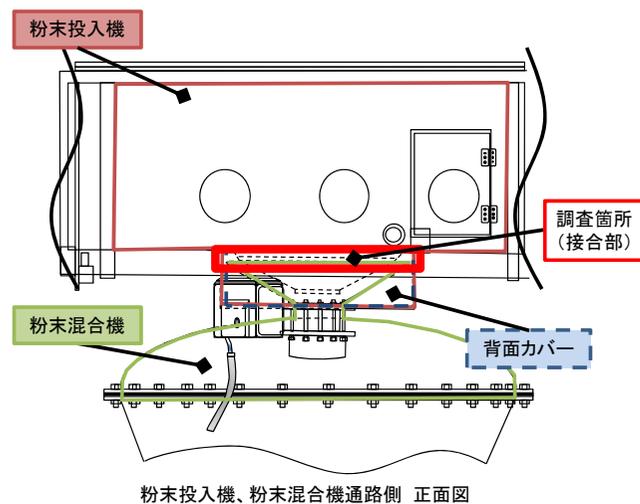
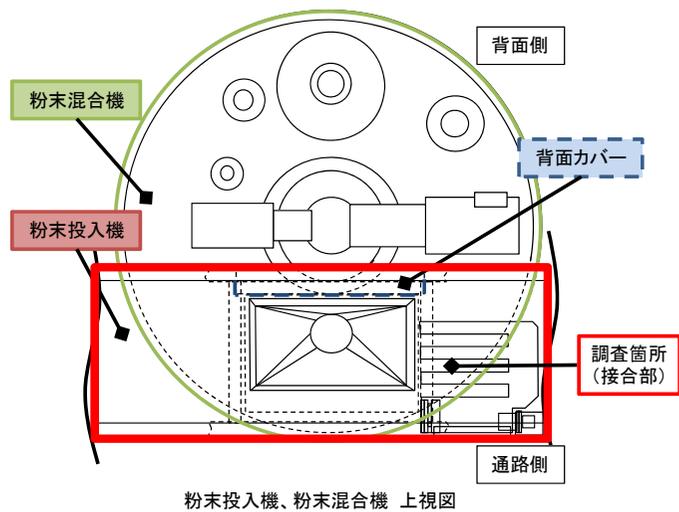
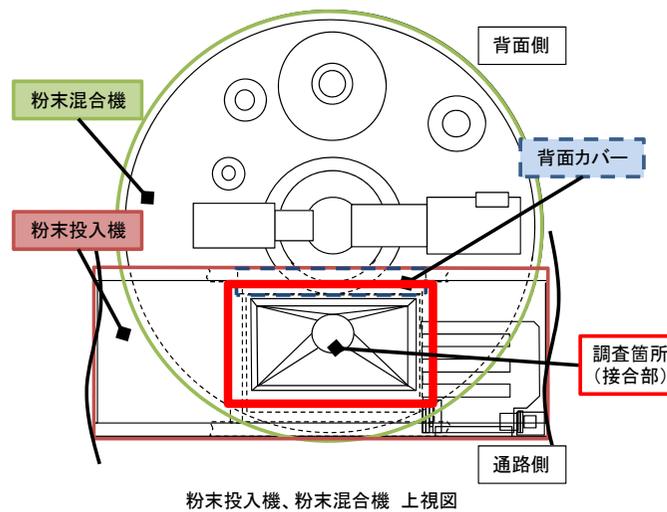
図 26 グローブ（右）フード扉接合部

③ グローブ（右） — ⑥ フード扉（図 26 参照）

⑦ 粉末投入機底板（投入ガイド） — ⑩ 角型鋼管（図 27 参照）

⑦ 粉末投入機底板（投入ガイド） — ⑬ ホッパー（図 28 参照）

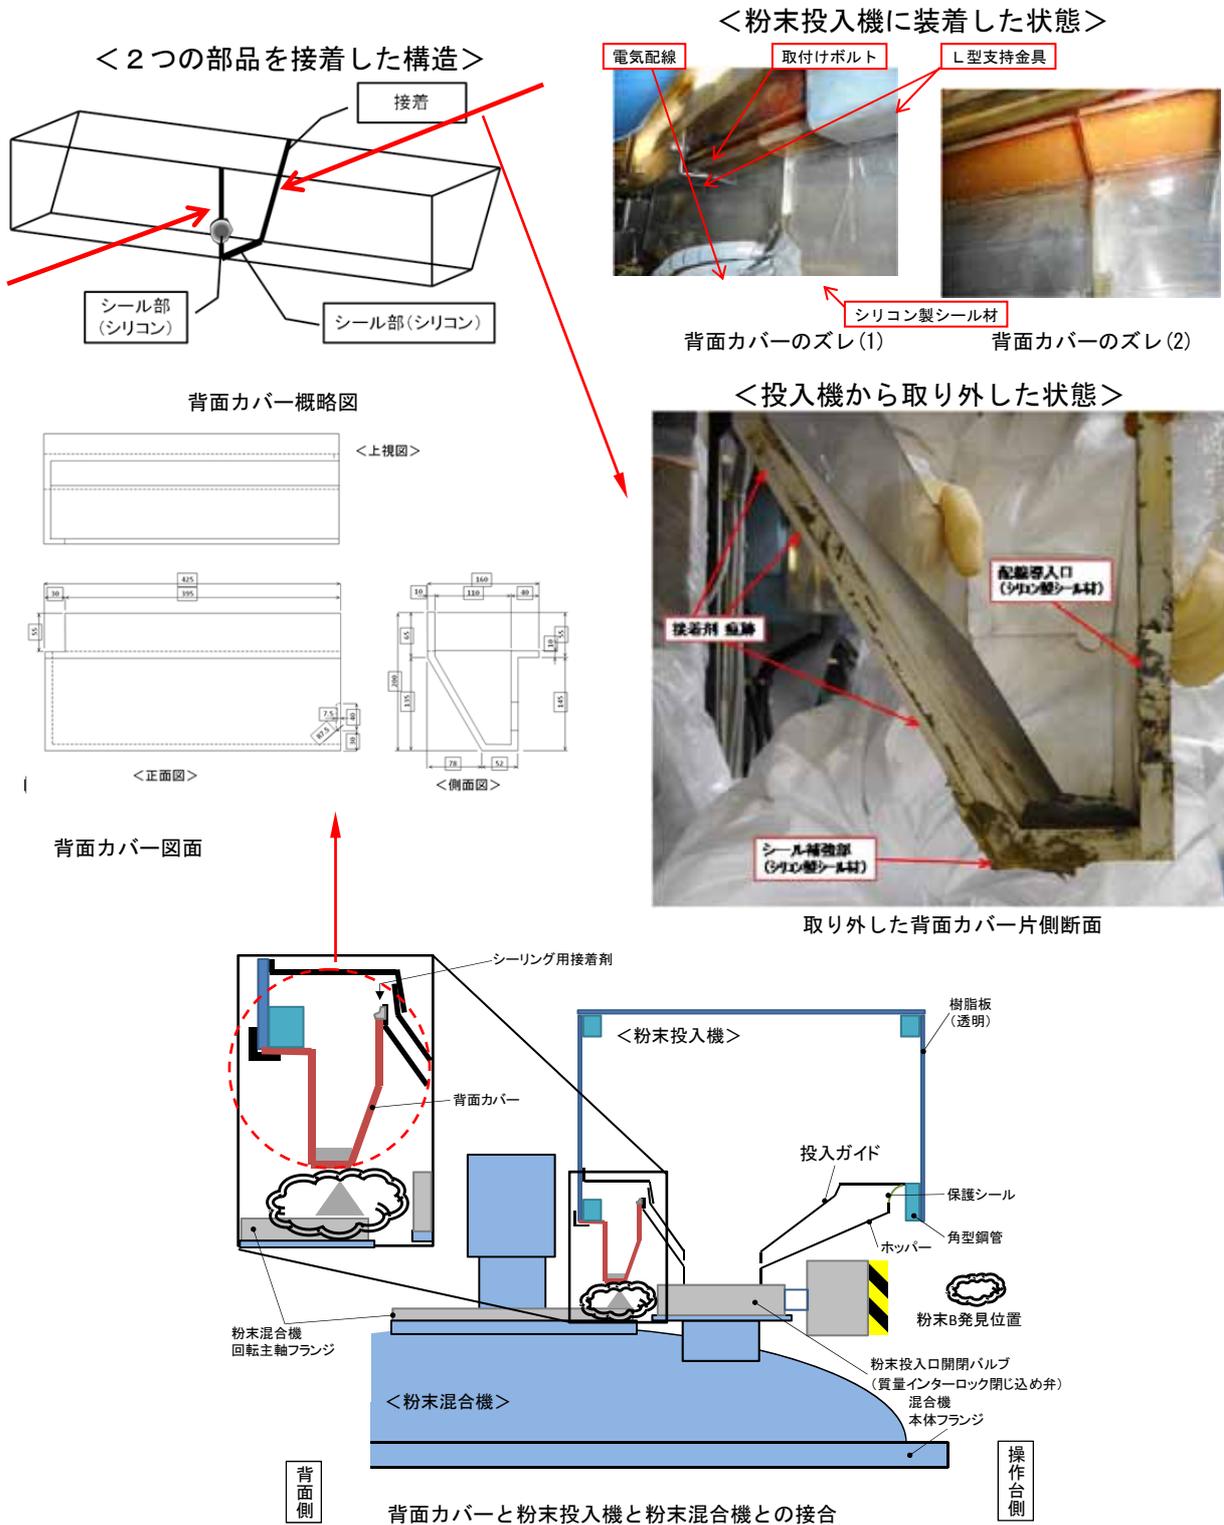
添付 6 : 酸化ウラン粉末が漏えい発生した箇所の概要

酸化ウラン粉末の漏えい状況、粉末投入機及び粉末混合機の点検結果から、酸化ウラン粉末の粉末投入機のバルク上の樹脂製カバー（背面カバー）の接合面の隙間より、酸化ウラン粉末が漏えいしたものと特定している。

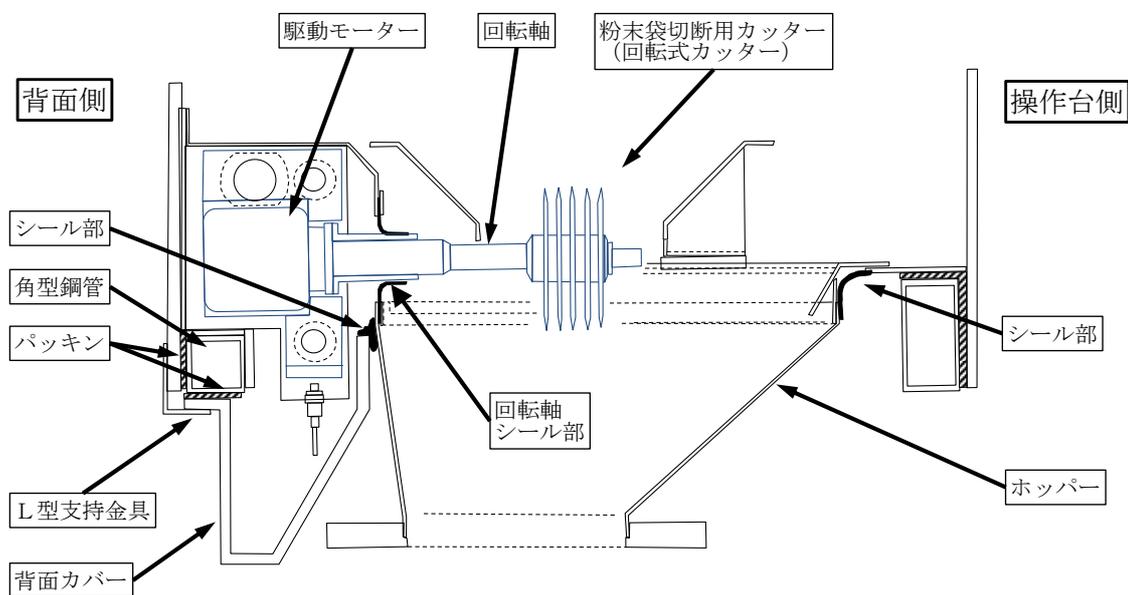
図1 粉末投入部（平成5年申請時、酸化ウラン粉末袋切断用カッター撤去前）

背面カバーは、粉末投入機に当初設置されていた酸化ウラン粉末プラスチック袋を切断開封するためのカッターの一部やケーブル類を収納することを機能として設置された。その後の改造時に合わせて、カッターを撤去したが、背面カバーは撤去せず、背面カバーを覆う天板と投入ガイドを設置した。新設時及び改造後の粉末投入部周囲及び背面カバーの構造を図 1 及び図 2 に示す。

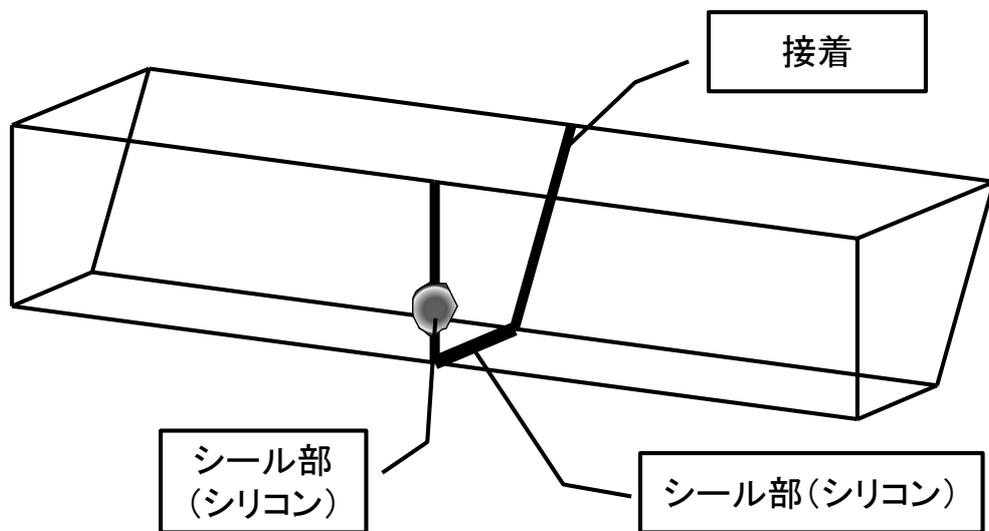
図3 背面カバー概略図

背面カバーの全体構造は、樹脂板で構成された樋状の容器となっており、二分割容器を中央部で接着接合している。また、接合部付近にケーブル取出し開口部を設け、ケーブルを取り出すとともに、シリコンによりシール処理を行っている。背面カバーの概略図と図面を図 3 及び図 4 に示す。

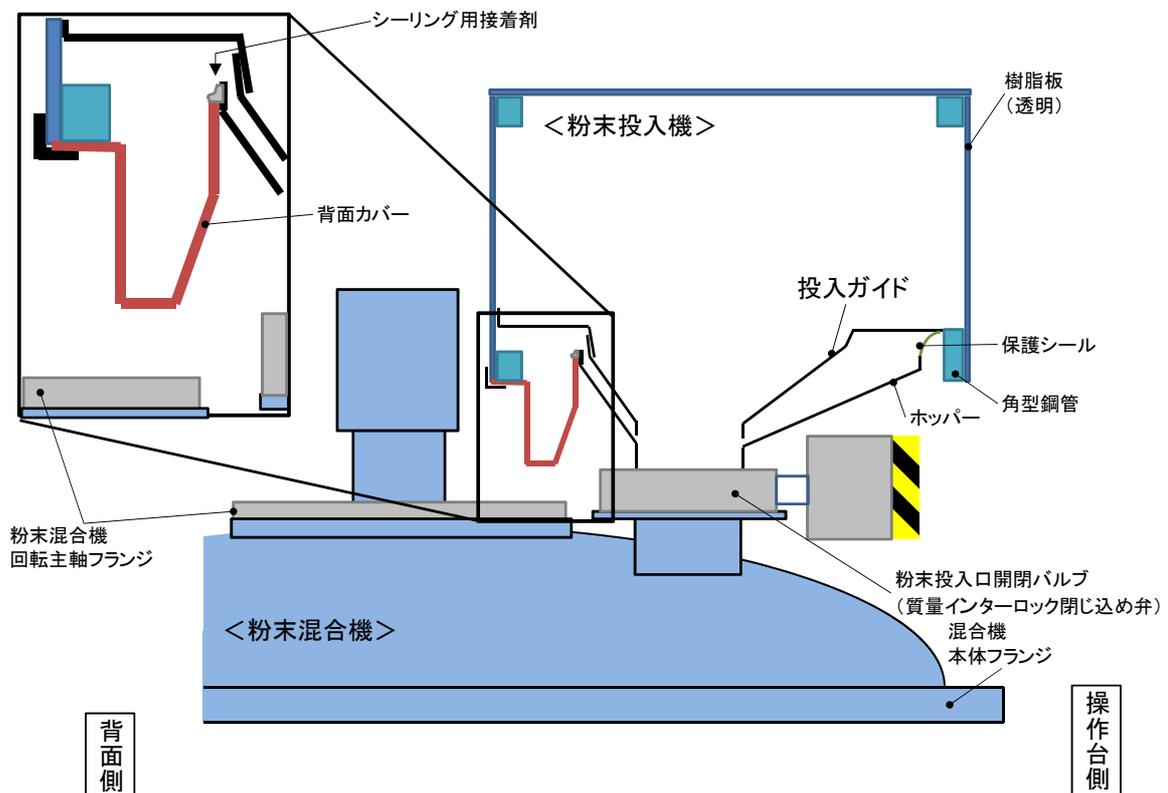
図5 背面カバーと粉末投入機と粉末混合機との接合

背面カバーは、粉末投入機と混合機全体と接合させることにより、両機器全体としての閉じ込め境界の一部を構成するとともに、酸化ウラン粉末投入時の粉末混合機内ウラン重量の秤量のための縁切りの機能を持たせている。背面カバーの接合状態全体図を図5に示す。具体的な構造としては、粉末投入機本体とは、粉末投入機背面部下端で接合され（図6）、粉末混合機本体とは、ホッパーとシール接着により接合している（図7）。

投入粉末ウラン重量の測定は、粉末混合機に取り付けられている3台のロードセル（最大測定重量3 t/台）により行っている。ロードセル載荷時変位は、3 tで0.16 mmの変位の仕様となっている。実際の酸化ウラン粉末投入時には、粉末混合機重量（約3.5 t）と酸化ウラン粉末重量（最大1 t）の合計が3台のロードセルに載荷されることにより、ロードセルは約0.08 mm変位することになる。これを、ホッパーと背面カバーの変形で吸収することにより、重量測定のための縁切りを行っている。

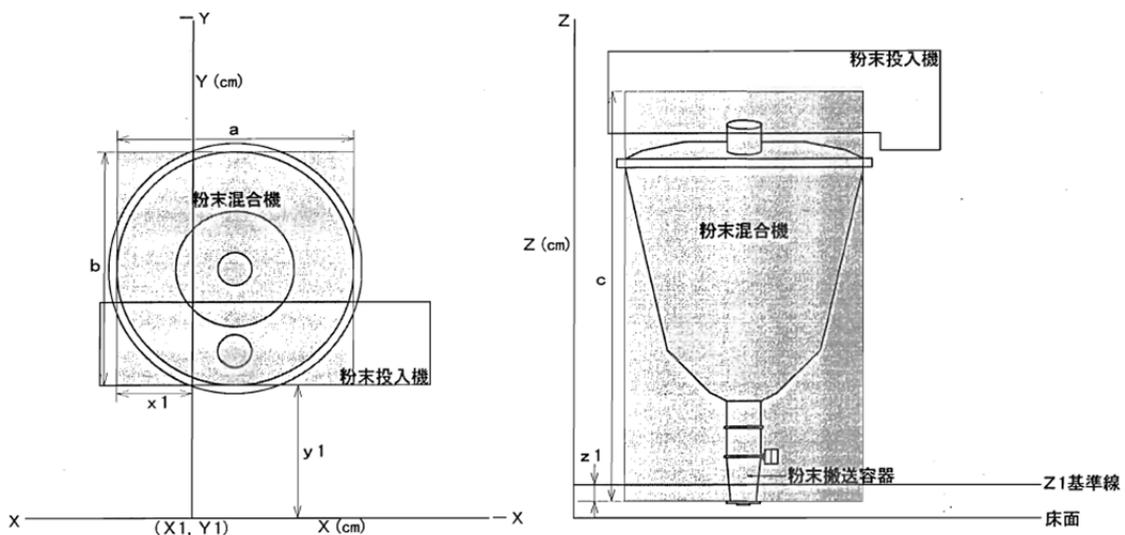
図8 当該設備の複数ユニットの評価体系

供用前の検査において確認された、複数ユニット評価における粉末投入機と粉末混合機の範囲を図8に示す。図8から、粉末混合機の直上に位置し粉末投入機の一部である背面カバーは、複数ユニット評価における粉末投入機と粉末混合機の範囲に含まれていることが分かる。

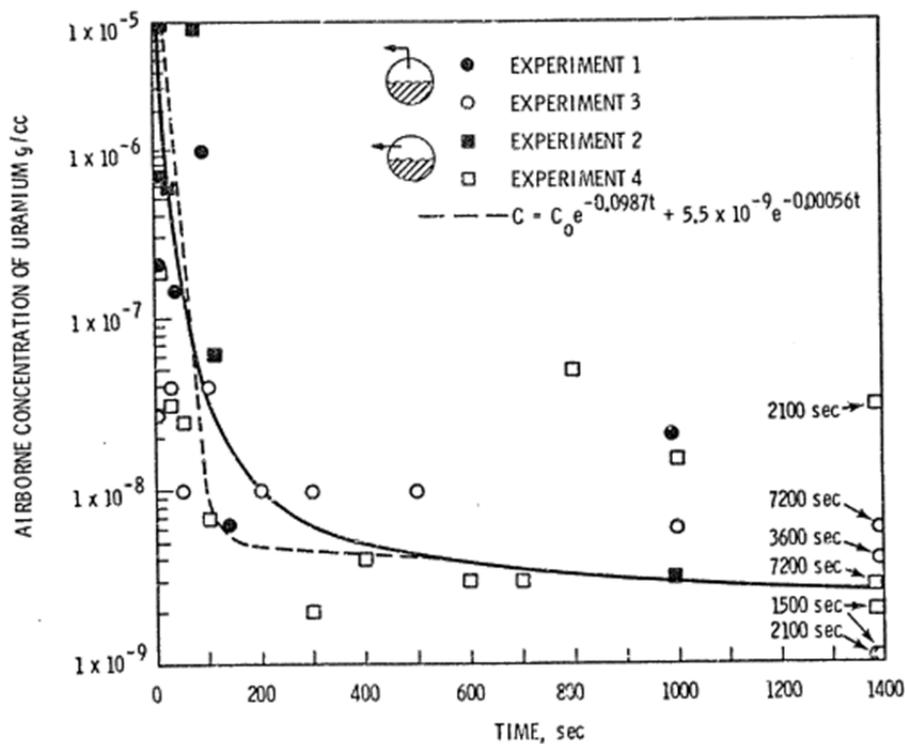
図9 コンテナ回転後の酸化ウラン粉末濃度変化

参考文献(1)は、酸化ウラン粉末4.5kgを内蔵した輸送用コンテナを回転、酸化ウラン粉末を攪拌した場合に容器内酸化ウラン粉末濃度がどのように変化するかが求められている(図9)。

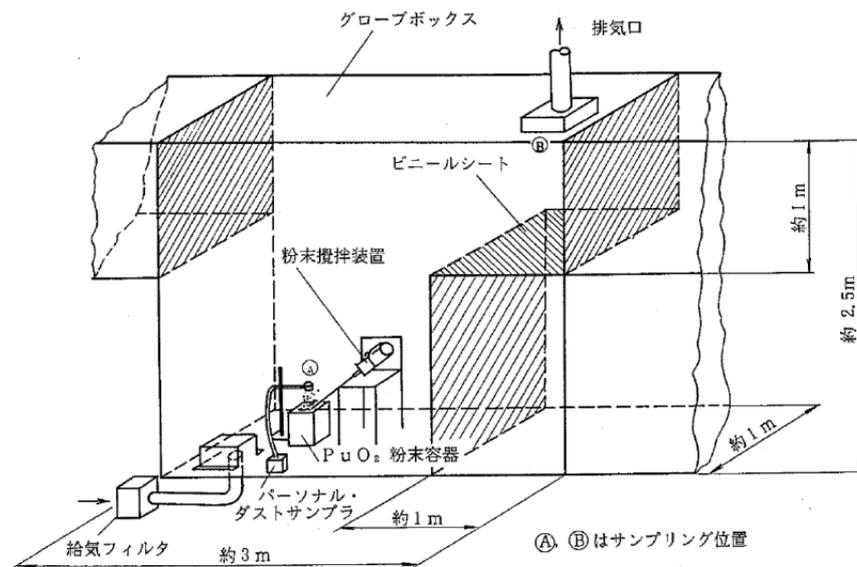
図10 試験体系図

文献(2)は、酸化プルトニウムのグローブボックス内の移行率を実験的に求めている研究である。通常、グローブボックスの換気回数が増加すれば、移行率は増加するものと考えられるが、当該試験環境(図10、図11)の場合、換気回数が増加しても、必ずしも移行率は増加しないことを示している(図4)。これは、換気回数の増加により、気流が必ずしも排気口に向かう流れとはならないためである。先に述べたように、飽和濃度による堆積ウラン量が微量であっても、フード形状と換気流量の関係により、飽和濃度で算出する堆積量を上回る場合が生じたと考える。
