原子燃料工業株式会社熊取事業所におけるウラン粉末の漏えい に係る報告に対する評価及び今後の対応について

平成29年11月8日
原子力規制委員会

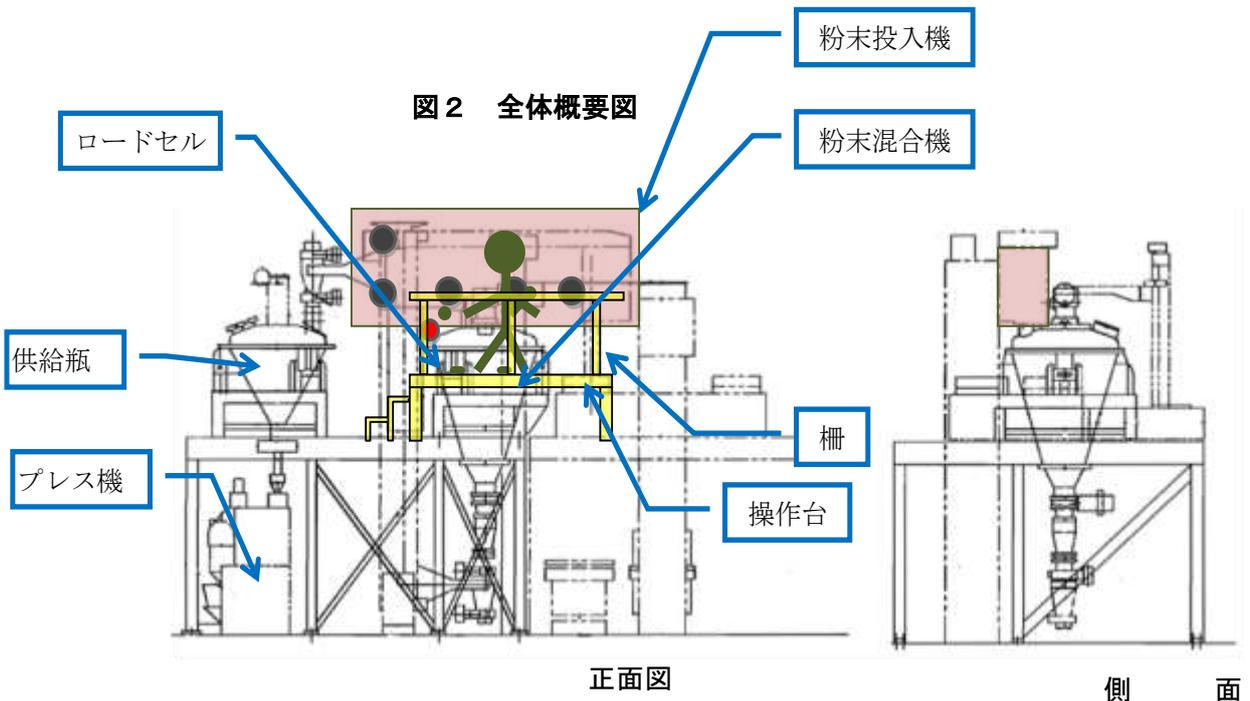
図2 全体概要図

この機器は、酸化ウラン粉末の粉末投入機の下に粉末混合機を配置する構造であり、両機器は、粉末投入機の下部にあるステンレス製のガイドを粉末混合機上部にあるステンレス製ホッパー（漏斗状の部品）に差し込み、その周囲をパッキン、バルク状のシール部分（背面カバー）、保護シールで覆い、密封性を確保している。

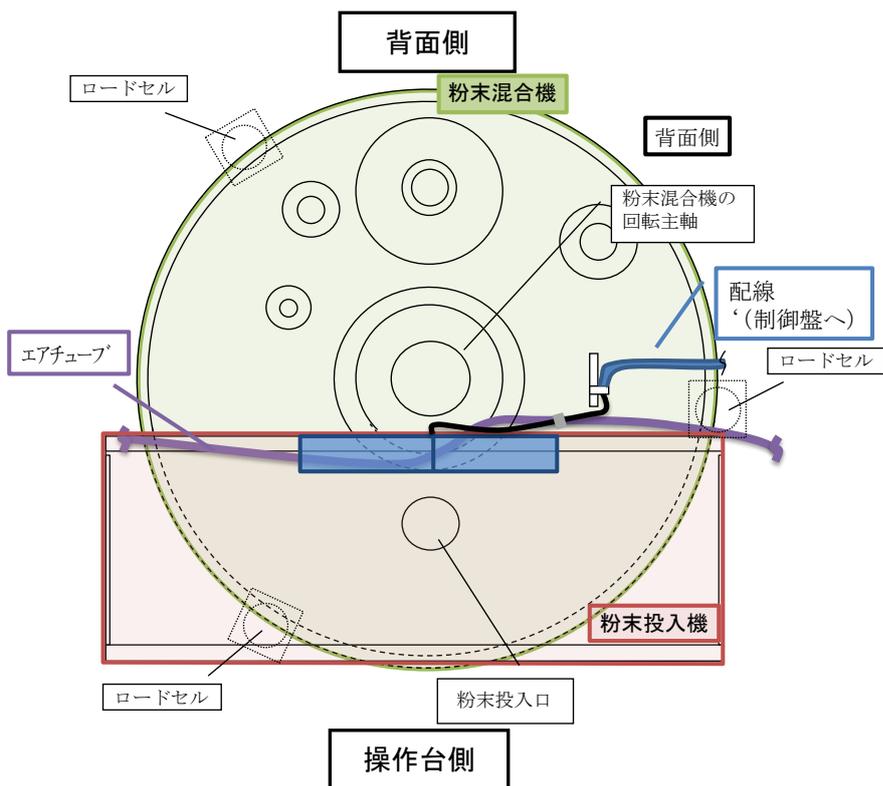
平成9年1月から平成29年8月の期間において、粉末投入機及び粉末混合機内のウラン粉末は、その一部が粉末投入機下部の投入ガイドと粉末混合機上部のホッパーの間隙から背面カバー内に移行し、堆積した。背面カバーの接合部は、樹脂製の接着剤により接着されていたが、経年劣化により接着面の強度が十分でなかったこと、パッキン等の固定方法が、水平方向に動き易い構造であったこと、保守管理において適切な点検・補修がなされていなかったこと等から、平成29年8月10日、粉末混合機の近傍において、作業員がエアスニッフアの設置作業を行っていたところ、作業員の腕が背面カバーに接触したことにより、背面カバーの接着面に剥離が生じ、背面カバー内のウラン粉末の一部が設備外へ落下し、漏えいに至った。

○酸化ウラン粉末が漏えい発生した箇所の概要

酸化ウラン粉末の漏えい状況、粉末投入機及び粉末混合機の点検結果から、酸化ウラン粉末の粉末投入機のバルク上の樹脂製カバー（背面カバー）の接合面の隙間より、酸化ウラン粉末が漏えいしたものと特定している。

- ① 本事象の要因となった背面カバーについては、所定の手続きを経て撤去し、フレキシブル継手等を用いて投入ガイドと粉末混合機を接合することによりウラン粉末を閉じ込める構造に変更する。
- ② 背面カバー撤去後、粉末投入機及び粉末混合機の閉じ込め性能を維持するため、設備の構造及び劣化状況を考慮した点検方法を検討した上で、新たな保全計画を策定し、必要な点検・補修等を実施する。
- ③ 非密封のウラン粉末を取り扱う設備で、保守管理において直接目視することが困難な部位のある設備については、点検頻度を含めて点検要領に定める。
