浜岡原子力発電所 廃棄物減容処理装置建屋（第1建屋）
地下2階における放射性物質を含む堆積物の確認に伴う
立入制限区域の設定について

発電用原子炉施設故障等報告書

平成 29 年 11 月 20 日
中部電力株式会社

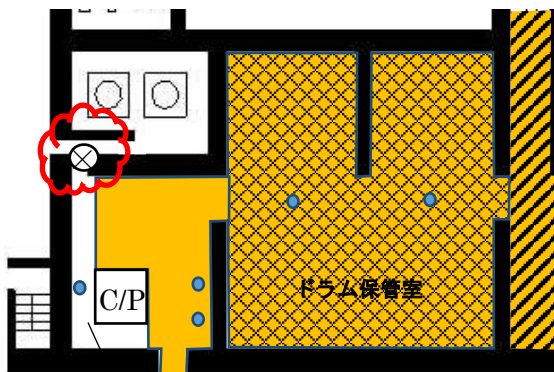
ドラム運搬装置
メンテナンス室

- ・ 廃棄物管理課副長（当直）の指示により，協力会社社員が関係者以外の立ち入りを立入禁止表示により規制した。
- ・ 14 時 40 分頃 放射線管理課によりドラム運搬装置メンテナンス室前から階段室前までの床面に汚染が拡大していないことを確認した後，ドラム運搬装置メンテナンス室入口をテープ等で区画し，シューズカバー及びゴム手袋着用エリアに設定した。
- ・ 14 時 50 分頃 ドラム運搬装置メンテナンス室の表面汚染密度及び空气中放射性物質濃度を測定した。測定の結果，空气中放射性物質濃度が検出限界未満であったため，全面マスクの着用は不要と判断した。
