福島第一原子力発電所 6 号機非常用ディーゼル発電機(A)調速装置(ガバナー)
の不具合に関する発電用原子炉施設故障等報告書の提出について

発電用原子炉施設故障等報告書

件名	福島第一原子力発電所6号機 非常用ディーゼル発電機(A)調速装置(ガバナー)の不具合について
事象発生の日時	平成29年11月2日11時10分 (福島第一規則第18条第4号に該当すると判断した日時)
事象発生の場所	福島第一原子力発電所6号機
事象発生の発電用原子炉施設名	非常用予備発電設備 非常用ディーゼル発電設備 調速装置
事象の状況	<p>1. 事象発生時の状況</p> <p>平成29年10月30日15時48分、福島第一原子力発電所6号機中央操作室(以下、「中操」という。)において、1ヶ月に1回行っている定例試験のために非常用ディーゼル発電機(A)(以下、「D/G6A」という。)を起動した。</p> <p>D/G6Aの起動確認後、非常用交流高圧電源母線(以下、「6.9kV M/C6C」という。)に並列するため、周波数(回転速度)および電圧を規定値に調整し、D/G6Aと6.9kV M/C6Cとの位相を確認するために同期検定器を「入」にした。</p> <p>同期は遅れ側であったため、同日15時56分、中操操作盤にあるD/G6Aの調速装置(以下、「ガバナー」という。)*1の操作スイッチ(以下、「CS」という。)を増側(周波数(回転速度)を上昇させる側)に操作したが、周波数(回転速度)が上昇しないことを確認した。</p> <p>*1: 中操および現場操作盤に設置したガバナーのCS操作により、電気信号をガバナーモーターに入力し、出力ピストン、リンク機構等を介して、ディーゼル機関への燃料供給量を変化させて、発電機の周波数(回転速度)を調整する装置</p> <p>当直長は、CSを増側操作しても周波数(回転速度)が上昇せず、D/G6Aが6.9kV M/C6Cへ並列できないことから、同日16時06分にD/G6Aが待機除外であると判断した。</p> <p>D/G6Aの現場操作盤にもガバナーのCSが設置されていることから、現場操作盤にてCS操作を試みたが、周波数(回転速度)が上昇しないことを確認し、同日17時11分にD/G6Aを停止した。</p> <p>その後、10月31日にガバナーを駆動させるためのガバナーモーターの動作確認を行ったところ、ガバナーのCSを減側に操作した際にはガバナーモーターは動作するものの、CSを増側に操作した際にはガバナーモーターは動作しないことを確認した。</p> <p>ガバナーモーターの分解点検を行う場合、点検後にガバナーとの組み合わせ試験等を行う必要があるが、福島第一原子力発電所構内(以下、「現地」という。)には試験装置がなく、点検後の健全性確認(単体試験・各種試験等)

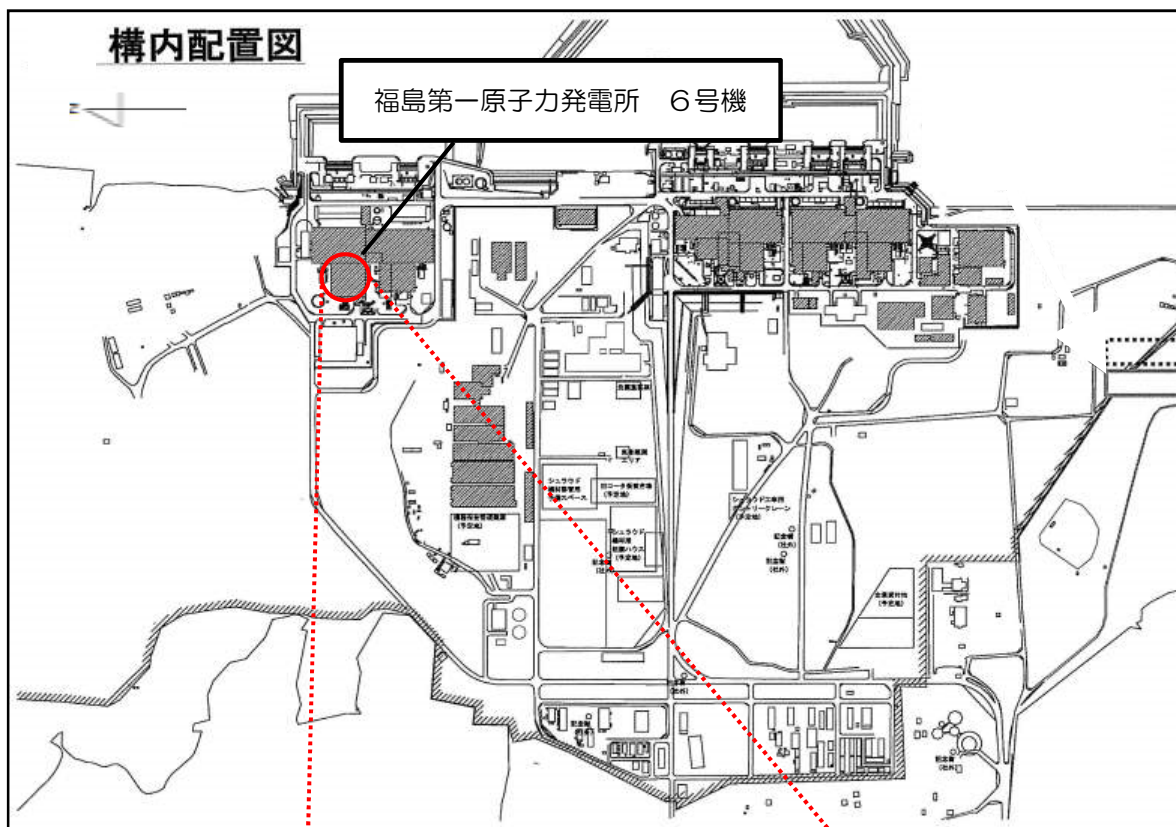
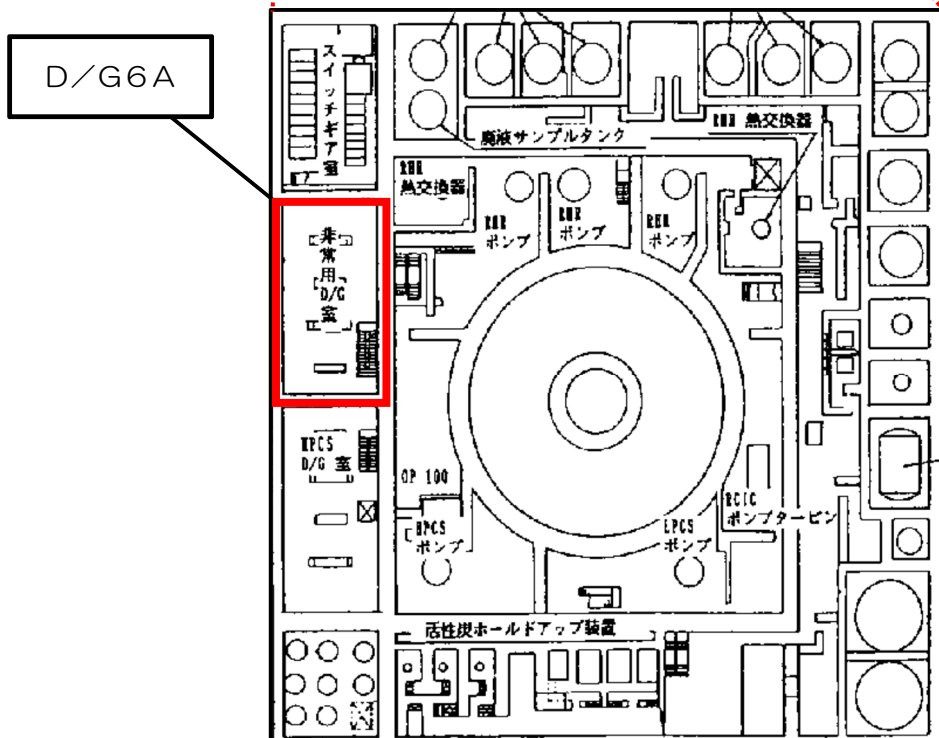
事象発生場所

6号機 複合建屋 地下1階
