福島第一原子力発電所 6 号機非常用ディーゼル発電機(A)調速装置(ガバナー)
の不具合に関する発電用原子炉施設故障等報告書の提出について

発電用原子炉施設故障等報告書

福島第一原子力発電所6号機
非常用ディーゼル発電機（A）
調速装置（ガバナー）の不具合について

福島第一原子力発電所6号機
非常用ディーゼル発電機（A）調速装置（ガバナー）の不具合について

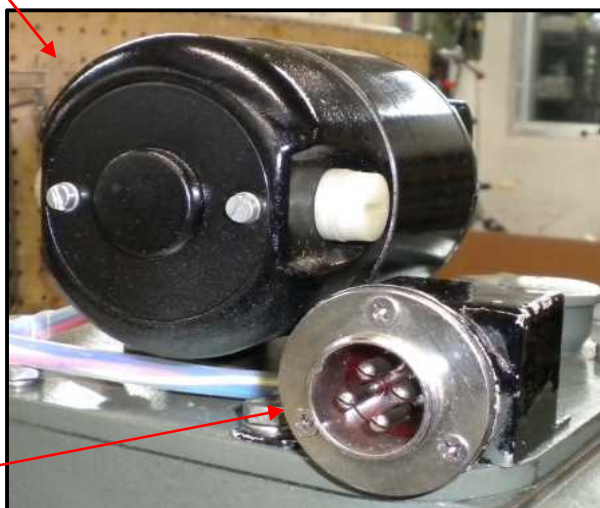
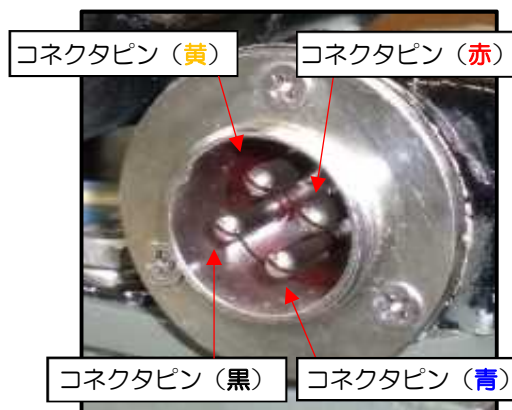
＜ガバナーモーターおよびコネクタ＞

①青-黒（減側）	測定値：572Ω*（基準値：490～555Ω）	工場試験データ：536Ω
②青-赤（増側）	測定値：183Ω*（基準値：490～555Ω）	工場試験データ：534Ω
③黒-赤	測定値：389Ω*（基準値：660～750Ω）	工場試験データ：748Ω
④黒-黄	測定値：389Ω*（基準値：330～375Ω）	工場試験データ：371Ω
⑤赤-黄	測定値：0Ω*（基準値：330～375Ω）	工場試験データ：370Ω

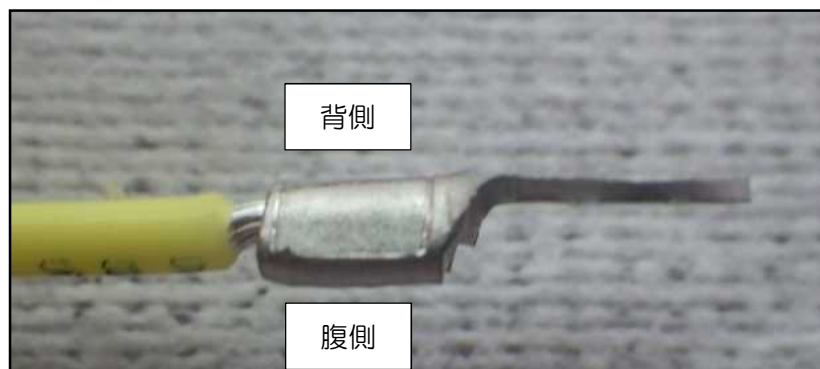
<圧着端子の背側と腹側>

- ・ガバナーモーター端子台へリード線を取り付けた際の施工状況写真を確認した結果、端子台取付ナットに対して、赤リード線の圧着端子が上方向に取り付けられており、そこからリード線が屈曲した状態で下方向に配線されていた。
- ・他のリード線については、端子台取付ナットに対して、圧着端子およびリード線とも下方向に真っ直ぐ取り付けられており、赤リード線の圧着端子（腹側）と黄リード線の圧着端子（背側）は交差している状況であったが、実際に接触しているか写真では判別できなかった。
- ・施工状況写真では、圧着端子やリード線に被せた収縮チューブの具体的な長さ、圧着端子の凹み具合等は判別できなかったが、施工状況写真と実際のリード線を比較した限りでは、収縮チューブに経年劣化による収縮は見られなかった。

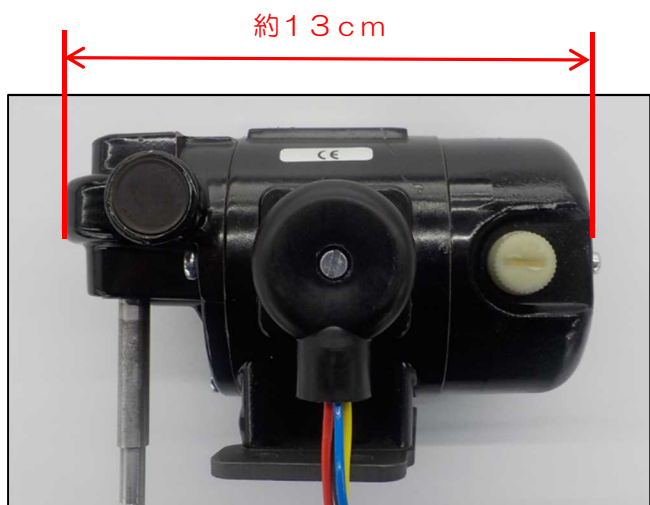
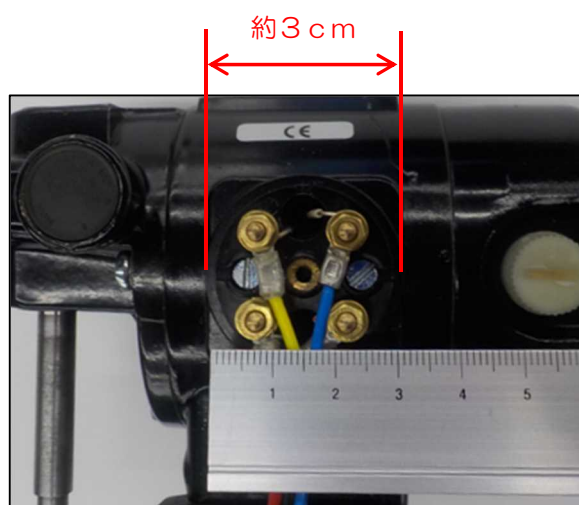
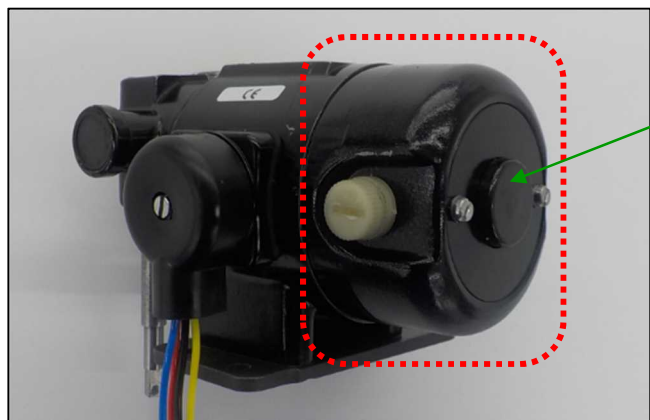
点検項目		点検日時	点検結果	備考	
ガバナー本体	分解点検	内部の異物確認	7月11日	良		
		部品の仕上げ点検および寸法計測	7月11日	良		
		内部の清浄	7月11日	良		
		組立調整	7月18日	良		
	ブースタ内部の異物確認		7月19日	良		
ガバナーモーター	分解点検	異物、傷、破損等の確認	7月18日	良	対象：回転子、固定子、ケーシング、ギヤ部品、ブラシ、スプリング	
		洗浄、手入れ	7月18日	良	対象：回転子、固定子、ケーシング、ギヤ部品、ブラシ、スプリング	
		組立調整	7月18日	良	軸受ボールベアリングを新品に交換	
	電气的確認	絶縁テスト	7月18日	良	リード線全体とモーター本体の絶縁状態をコネクタの各ピン間にて測定	
		導通テスト	7月18日	良	各リード線間の導通状態をコネクタの各ピン間にて測定	
		巻線抵抗測定	7月18日	良	各リード線間の抵抗値をコネクタの各ピン間にて測定	
		回転数測定、回転状態確認	7月18日	良	モーターを定格電圧(125V DC)で動作させ増減方向の回転数を測定	
		電流値測定	7月18日	良		
	全体	最終試験	単体試験	7月21日	良	
			組み合わせ試験	7月21日	良

<点検箇所>
脇のカバーを開けてガバナーモーター
内部の分解点検を行う（端子台カバー、
リード線は取り付けられた状態）

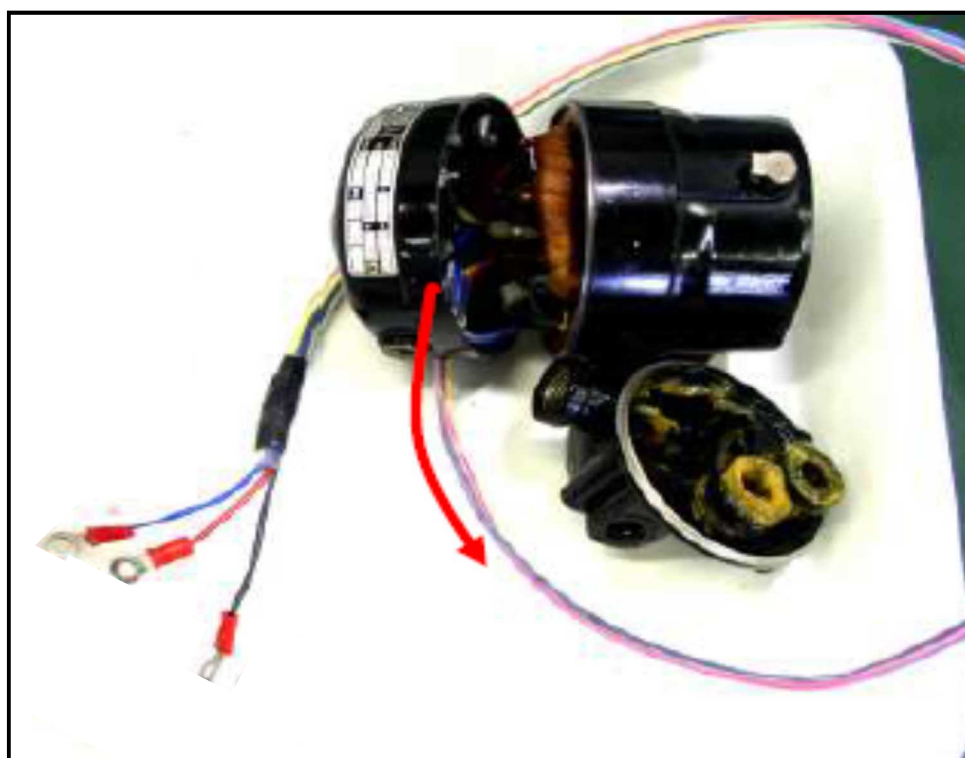
＜所内共通ディーゼル発電機（A）および（B）ガバナーモーター＞
（同型ガバナーモーターの配線状況写真）
