浜岡原子力発電所 廃棄物減容処理装置建屋（第1建屋）
2階における放射性物質を含む堆積物の確認に伴う
立入制限区域の設定について

発電用原子炉施設故障等報告書

件 名	浜岡原子力発電所 廃棄物減容処理装置建屋(第 1 建屋) 2 階における放射性物質を含む堆積物の確認に伴う立入制限区域の設定について
事象発生の日時	平成 30 年 1 月 18 日(木)14 時 09 分 (実用発電用原子炉の設置、運転等に関する規則第 134 条第 10 号に定める報告事象に該当すると判断した時刻)
事象発生の場所	浜岡原子力発電所 廃棄物減容処理装置建屋(第 1 建屋)
事象発生の発電用原子炉施設名	廃棄設備一液体固体廃棄物処理設備
事象の状況	<p>平成 30 年 1 月 18 日 11 時 00 分頃、協力会社社員が換気系主排気フィルタ(A)点検のため、廃棄物減容処理装置建屋(第 1 建屋)(以下「NRW-I」という。)^{※1}の 2 階(放射線管理区域(以下「管理区域」という。))に設置された換気系主排気ユニット(A)内に入域したところ、排水枡まわりの床面に粒状の堆積物を発見した。その後、当社の放射線管理課員が現場を確認したところ、当該箇所に堆積物(約 130cm×約 80cm)を確認した。</p> <p>堆積物の表面汚染密度を測定した結果、105Bq/cm²であり、浜岡原子力発電所原子炉施設保安規定(以下「保安規定」という。)第 1 編第 93 条に定める管理区域内における特別措置^{※2}が必要な基準である 40Bq/cm²を超えていたため、14 時 00 分から 14 時 28 分にかけて、換気系主排気ユニット(A)(B)内に対して特別措置を講じた。</p> <p>その後、18 時 26 分から 18 時 50 分にかけて堆積物を回収した。</p> <p>本事象に伴う外部への放射性物質による影響はなかった。</p> <p>また、換気系主排気ユニット(A)内の堆積物による被ばくはなかった。</p> <p>事象発生時の対応にあたっては、対応者に管理区域の細区分に応じた防護装備等の着用を指示するとともに、異常が発生した際、直ちに作業中断・退避を指示できるよう放射線管理課員及び協力会社放射線管理員を配置した。</p> <p>この結果、換気系主排気ユニット(A)(B)内及びその他の場所での対応者の外部放射線による個人最大線量は 0.03mSv であり、浜岡原子力発電所で定める線量管理の目安値(1 日 1mSv)を十分に下回っていた。また、管理区域から退域する際の体表面モニタによる身体汚染検査においても汚染は検出されず、対応者の身体汚染及び内部被ばくはなかった。</p> <p>※1: 発電所の管理区域において発生した放射性固体廃棄物の減容を行うための機器等がある建屋

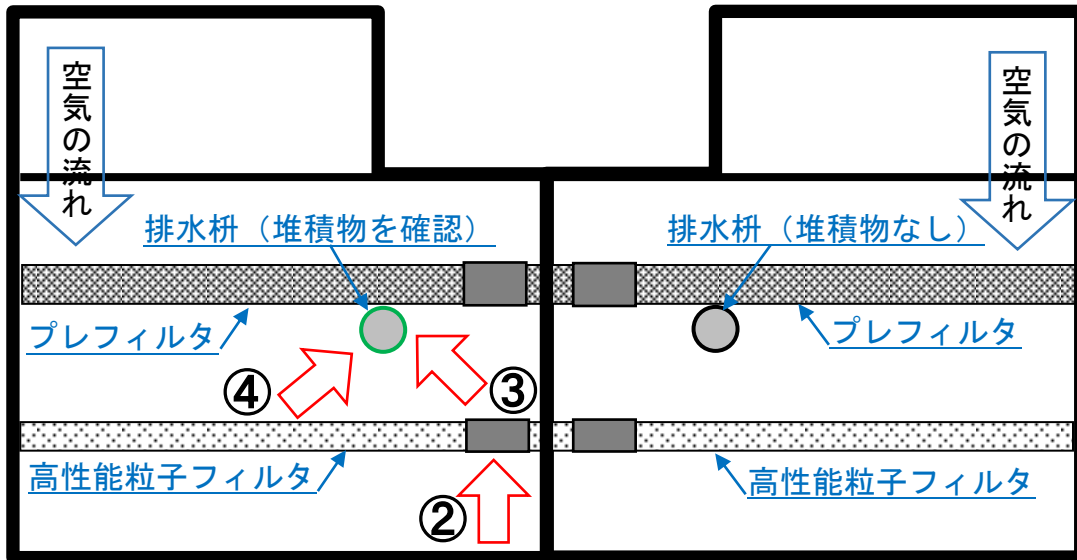
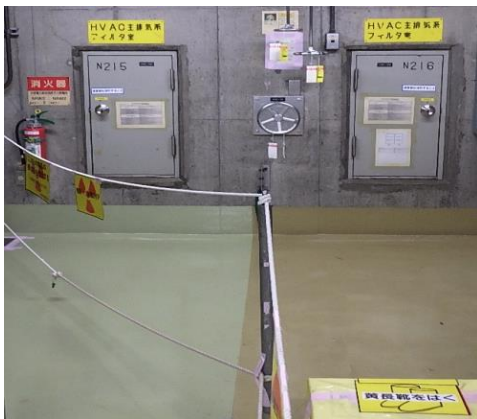
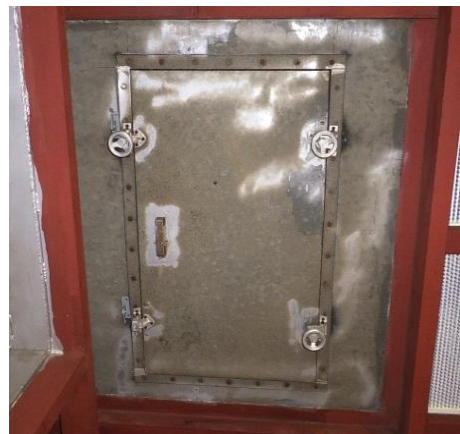
図 2-3 粒状の堆積物の状況

④排水枡まわりの粒状の堆積物

③プレフィルタ及び排水枡

<換気系主排気ユニット (A) >

<換気系主排気ユニット (B) >

①換気系主排気ユニット (A) (B) 入口扉

②高性能粒子フィルタ入口扉

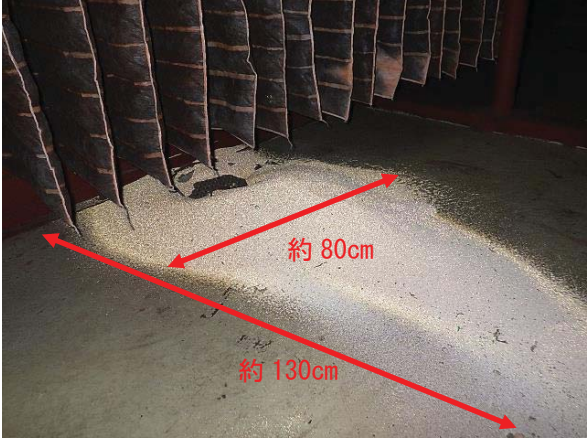
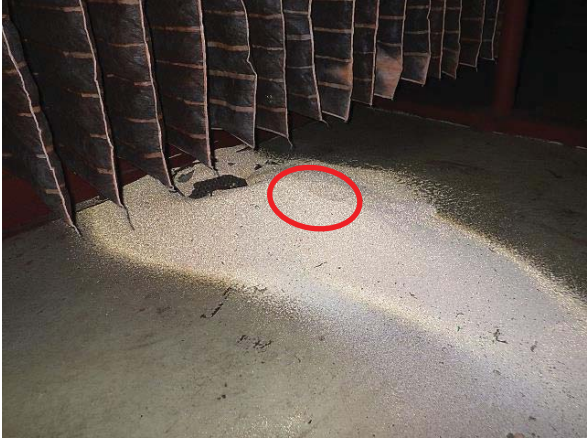
粒状の堆積物の測定結果

排水柵の番号	NWF-424
堆積物の範囲

堆積物の測定箇所

表面汚染密度 (直接法)	<p>表面汚染密度 : 105 Bq/cm²</p> <p>表面汚染密度 (Bq/cm²) = Kd × (Ns - Nb)</p> <p>Kd : 換算係数 7 × 10⁻³ Bq/cm² · cpm</p> <p>Ns : GM 汚染サーベイメータによる測定値 16,000 cpm</p> <p>Nb : バックグラウンド値 1,000 cpm</p>

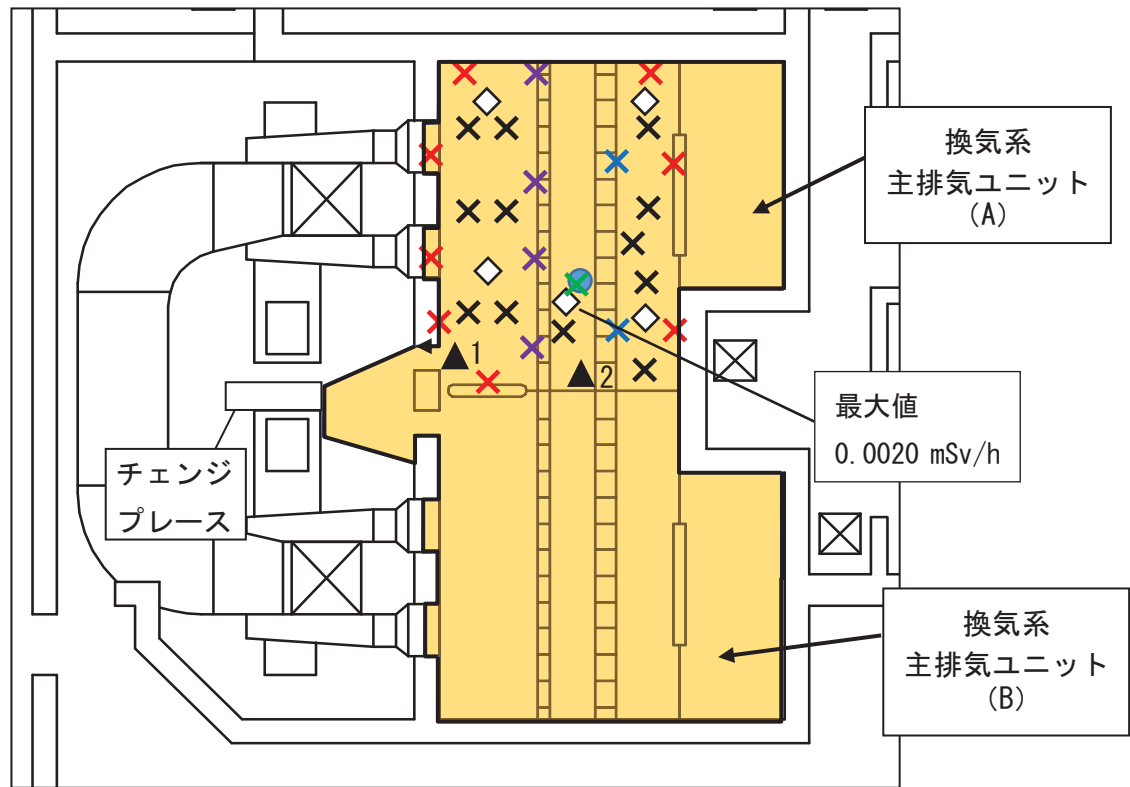
図 5-2 測定箇所 (NRW-I 2階 換気系主排気ユニット)

・換気系主排気ユニット(A)内(測定箇所: 図5-2の▲1): 1箇所

- ・換気系主排気ユニット (A) 内 (測定箇所：図 5-2 の▲2)：1箇所
 サンプリング時間 13時30分から13時40分
 検出限界未満 ($<30\text{cpm}$, $<3 \times 10^{-6}\text{Bq/cm}^3$)

堆積物を一部採取した袋表面、及びポリ瓶 (100mL) 表面の線量当量率については、現状の線量区分 (1区域) の基準 (0.1mSv/h 以下) を満足していることを確認した。

以上のことから、換気系主排気ユニット (A) (B) 内を平成30年1月18日14時28分に1D区域に変更した。

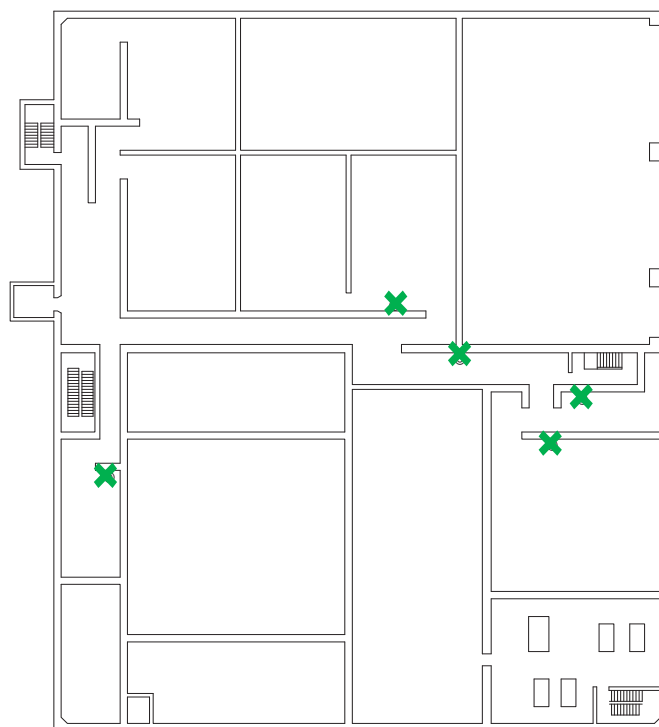
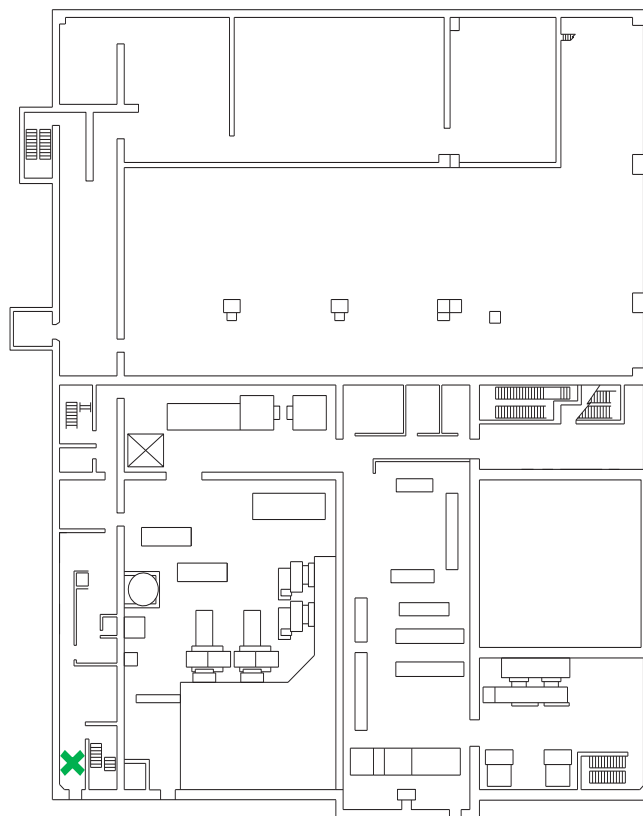
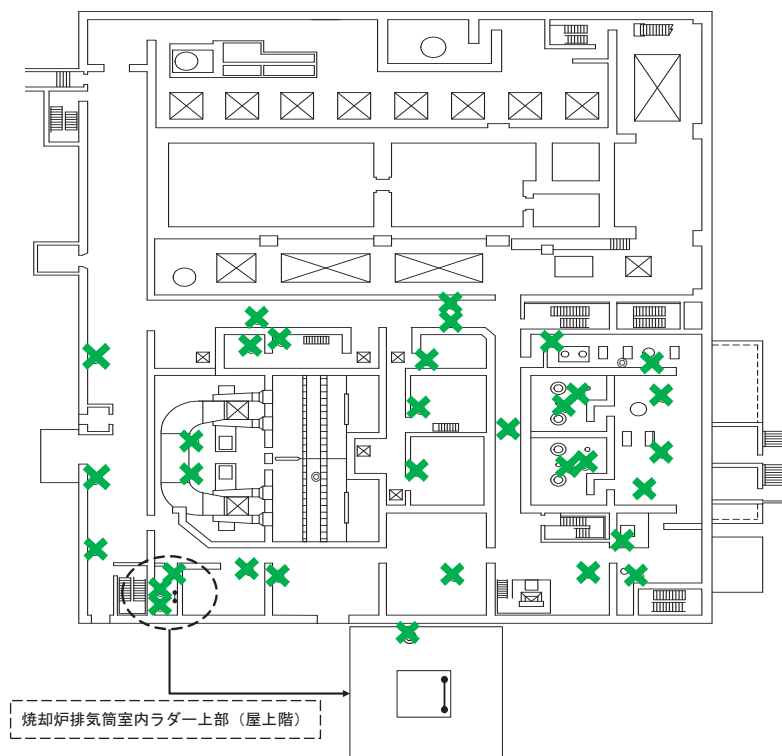
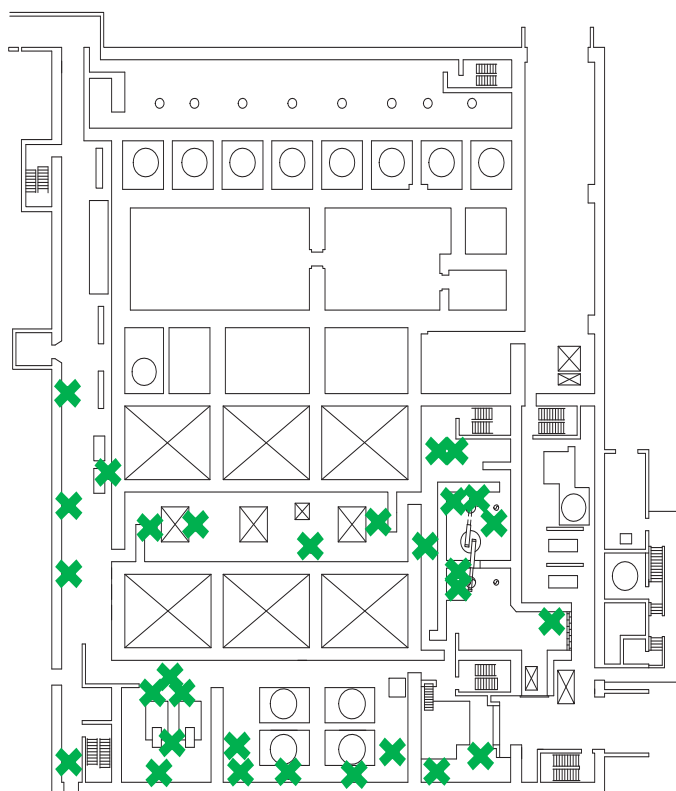
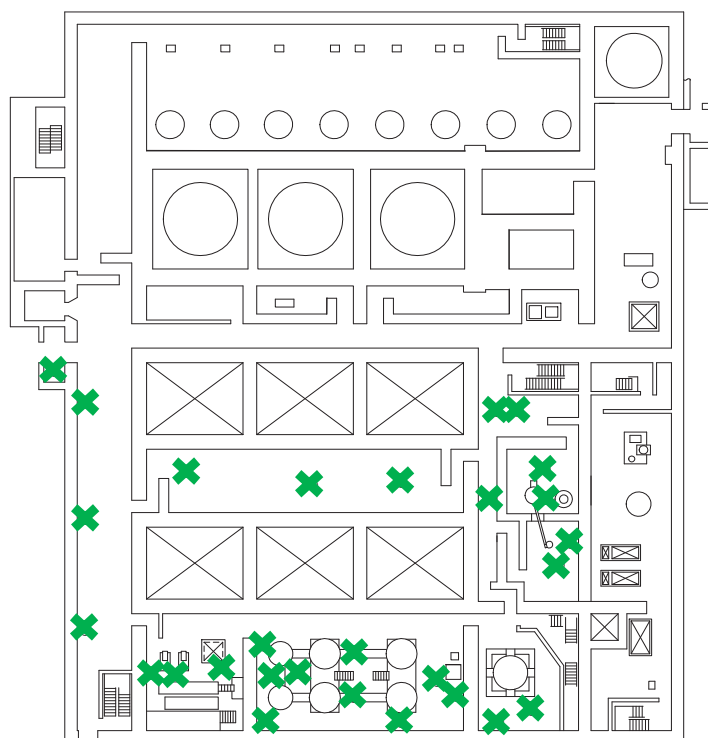
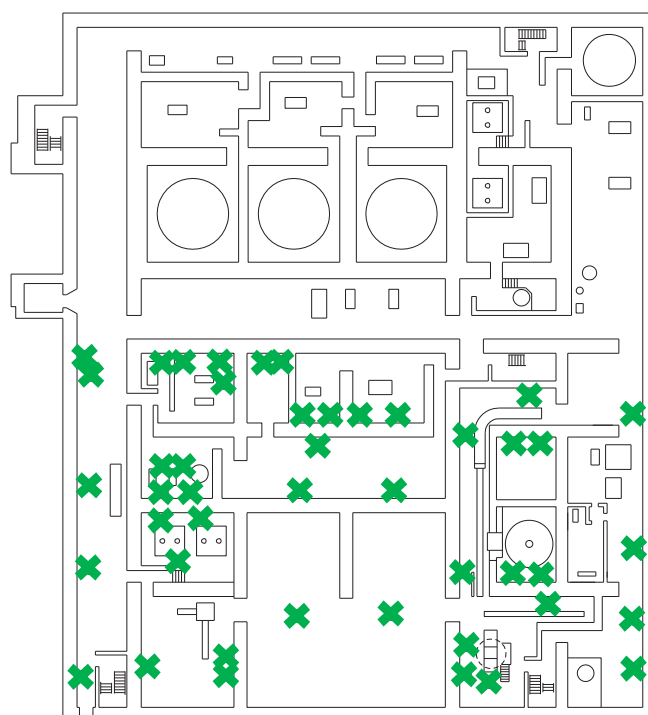
堆積物を確認した排水枡と建屋内排水系配管で繋がっている排水枡(閉止板)の表面及び排水枡まわりの床面
詳細については、図5-3から図5-8参照

排水枡設置箇所はC, D区域も含まれるが、すべての測定箇所において、検出限界未満であり、汚染がないことを確認した。

また、目視により堆積物がないこと及び排水枡に閉止措置が実施されていることを確認した。

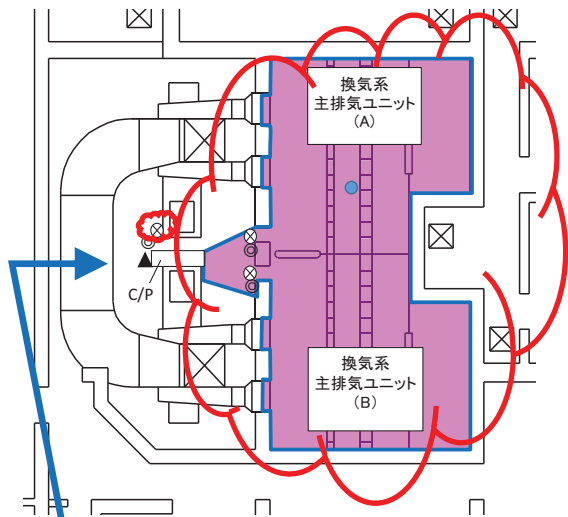
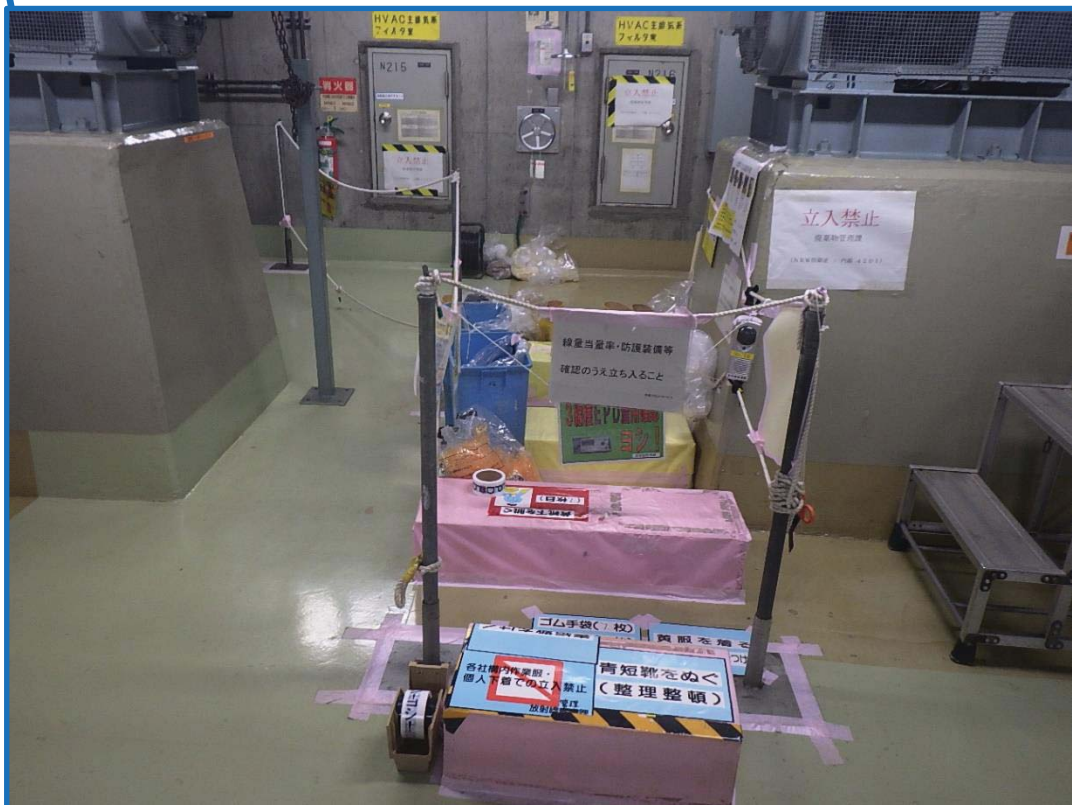
図5-14 放射線防護上の必要な措置を実施した際のエリア区画

③ 放射線防護上の必要な措置 [1D 区域への変更] 平成30年1月18日14時28分

- ・ 堆積物の表面汚染密度を測定した結果、 $40\text{Bq}/\text{cm}^2$ を超えていることを確認したため、換気系主排気ユニット (A) (B) 内及び入口付近を保安規定第1編第93条に基づく特別措置として、標識を設け、ポール及びロープによる区画を行い1D区域に変更した。

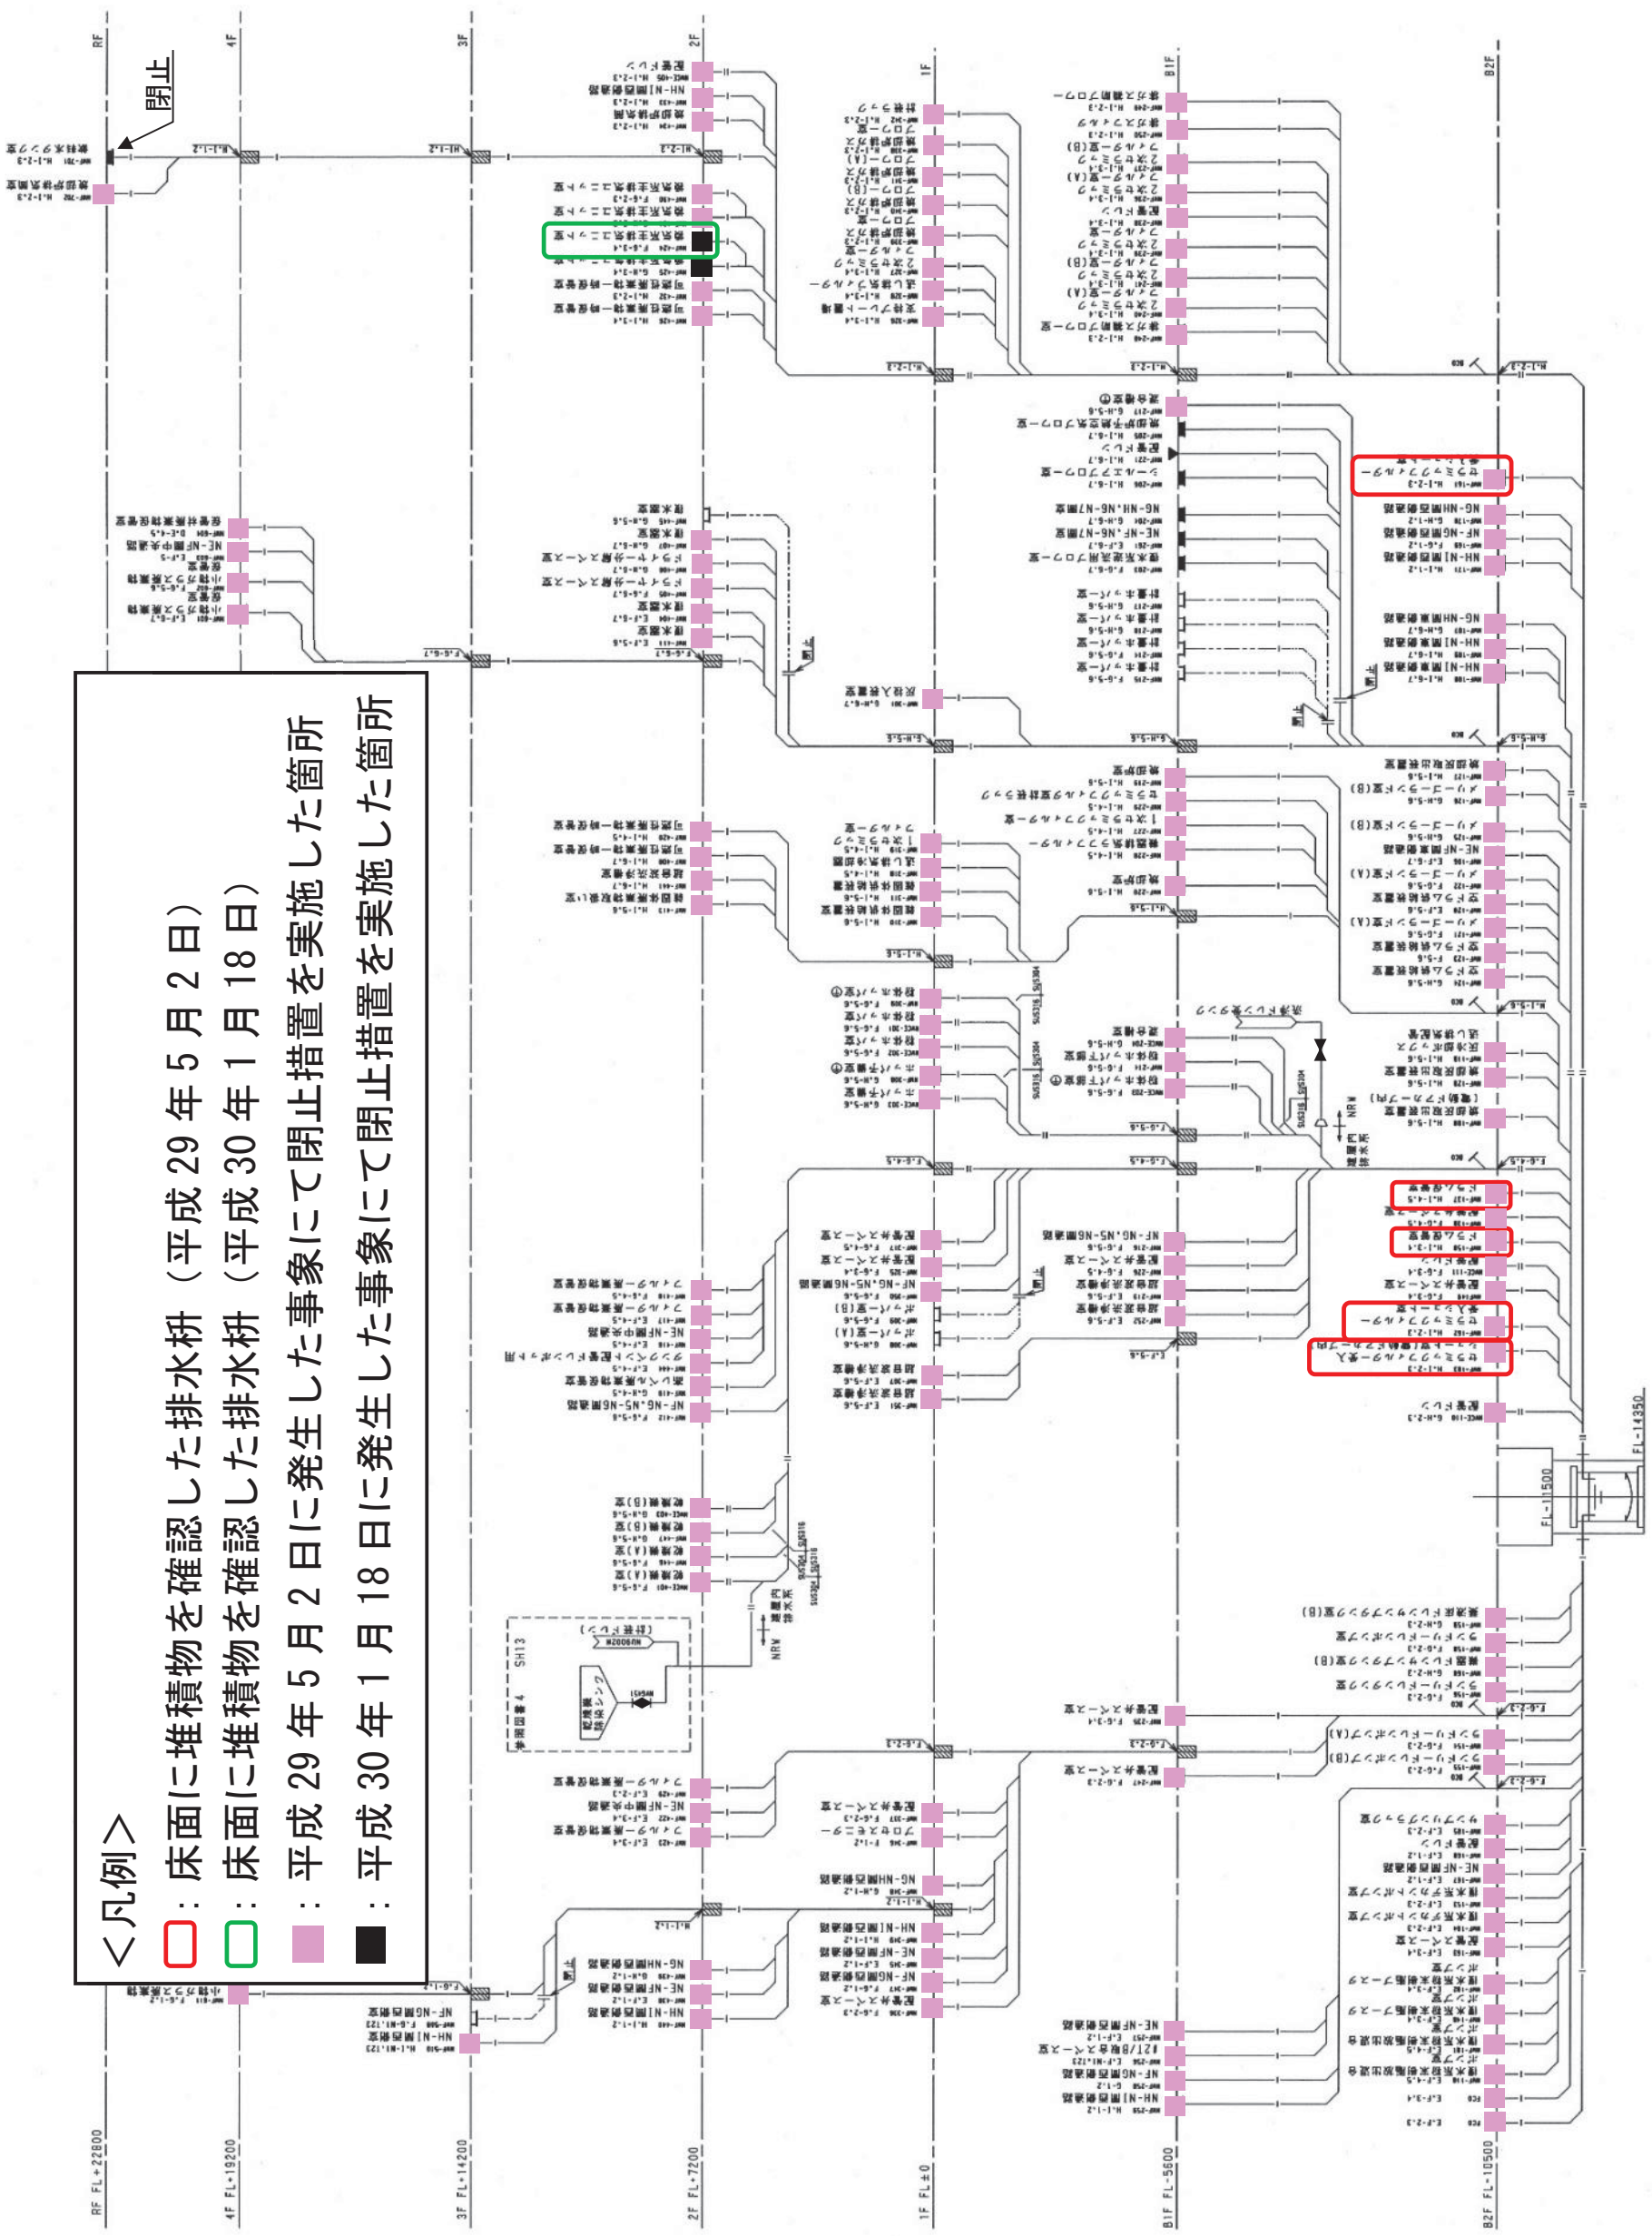
薬液床ドレンサンプタンク (B)
 図6-3 廃棄物減容処理装置床ドレン系, 薬液ドレン系ライザー線図

- : 床面に堆積物を確認した排水枡 (平成29年5月2日)
- : 床面に堆積物を確認した排水枡 (平成30年1月18日)
- : 平成29年5月2日に発生した事象にて閉止措置を実施した箇所
- : 平成30年1月18日に発生した事象にて閉止措置を実施した箇所

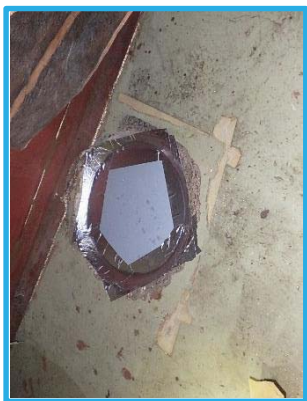
閉止措置を実施した排水枡 (NWF-424) の様子

この結果、換気系主排気ユニット(A)内の排水枡(NWF-424)及び換気系主排気ユニット(A)近傍の排水枡(NWF-430)の 2 箇所が図面がない接続先であることを確認したが、当該 2 箇所の排水枡付近において、粒状樹脂を取扱う作業実績はなかったことから、図面がない接続先による粒状樹脂の流入の可能性がないことを確認した。

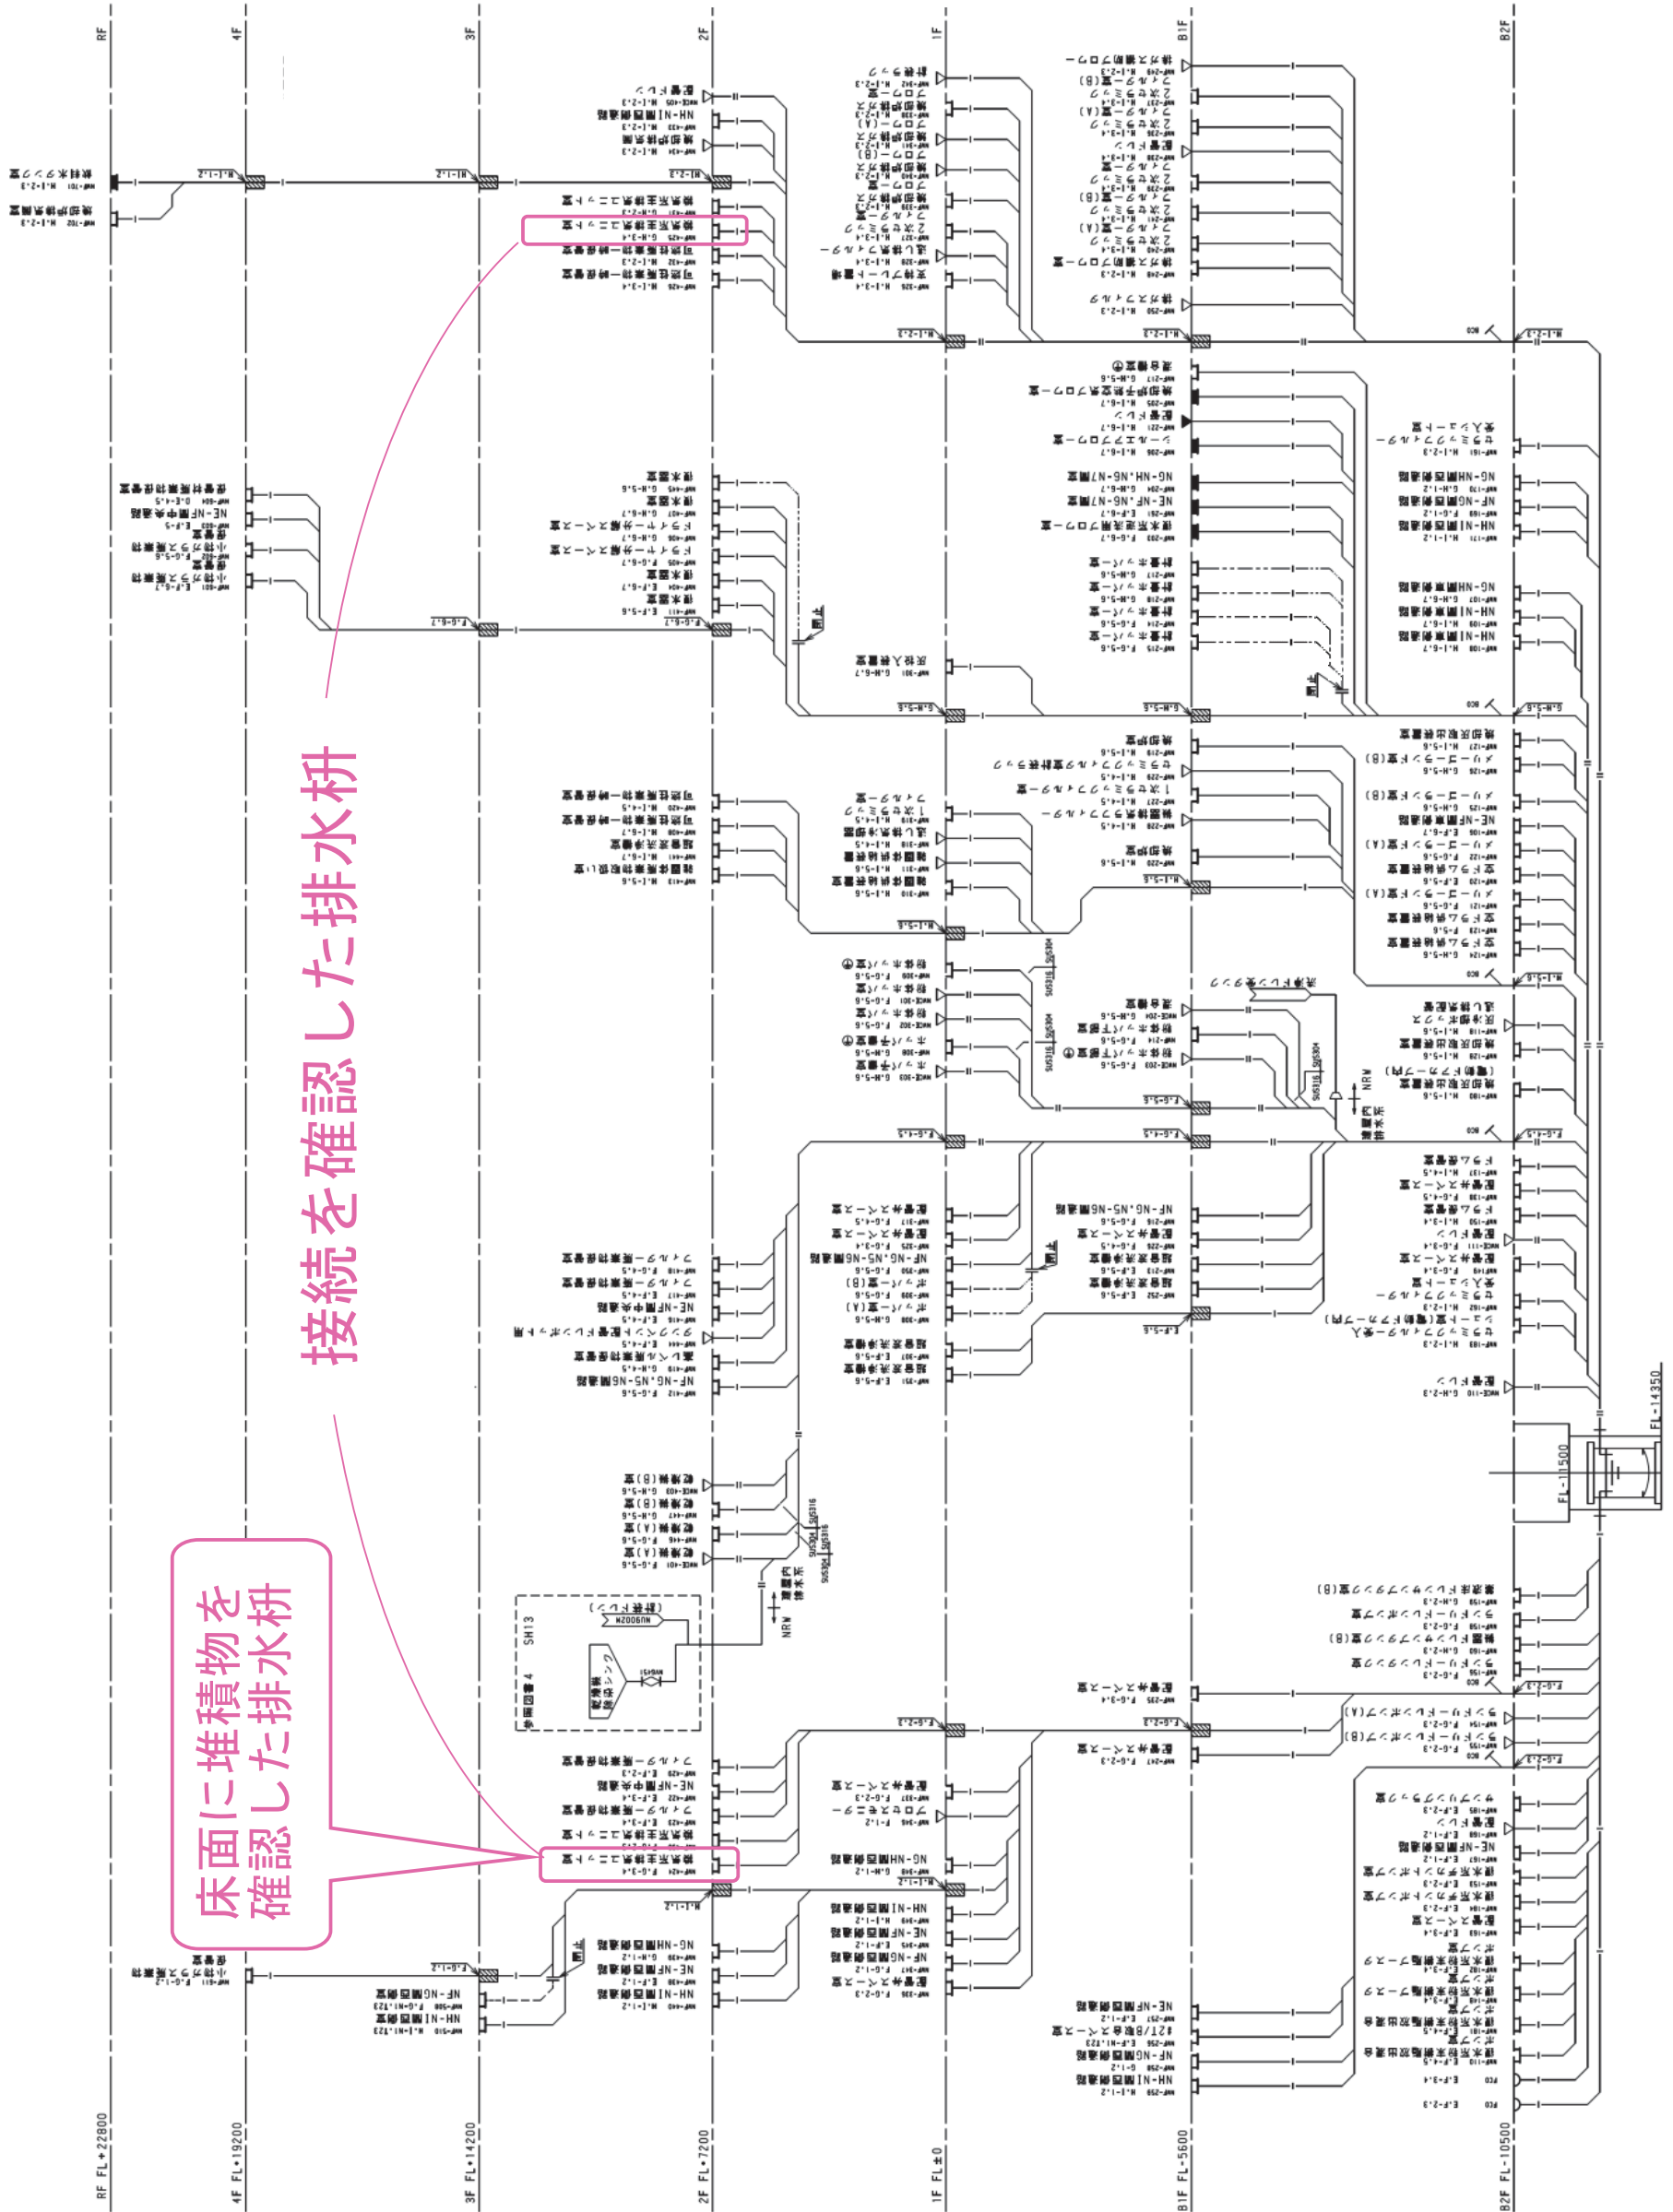
図 7-3 廃棄物減容処理装置床ドレン系, 薬液ドレン系ライザー線図

建屋内排水系配管図では、左図①のルートで排水枡 NWF-430 に接続すべきところ、①のルートでは接続しておらず、右図②のルートで排水枡 NWF-425 と接続していることを確認した。

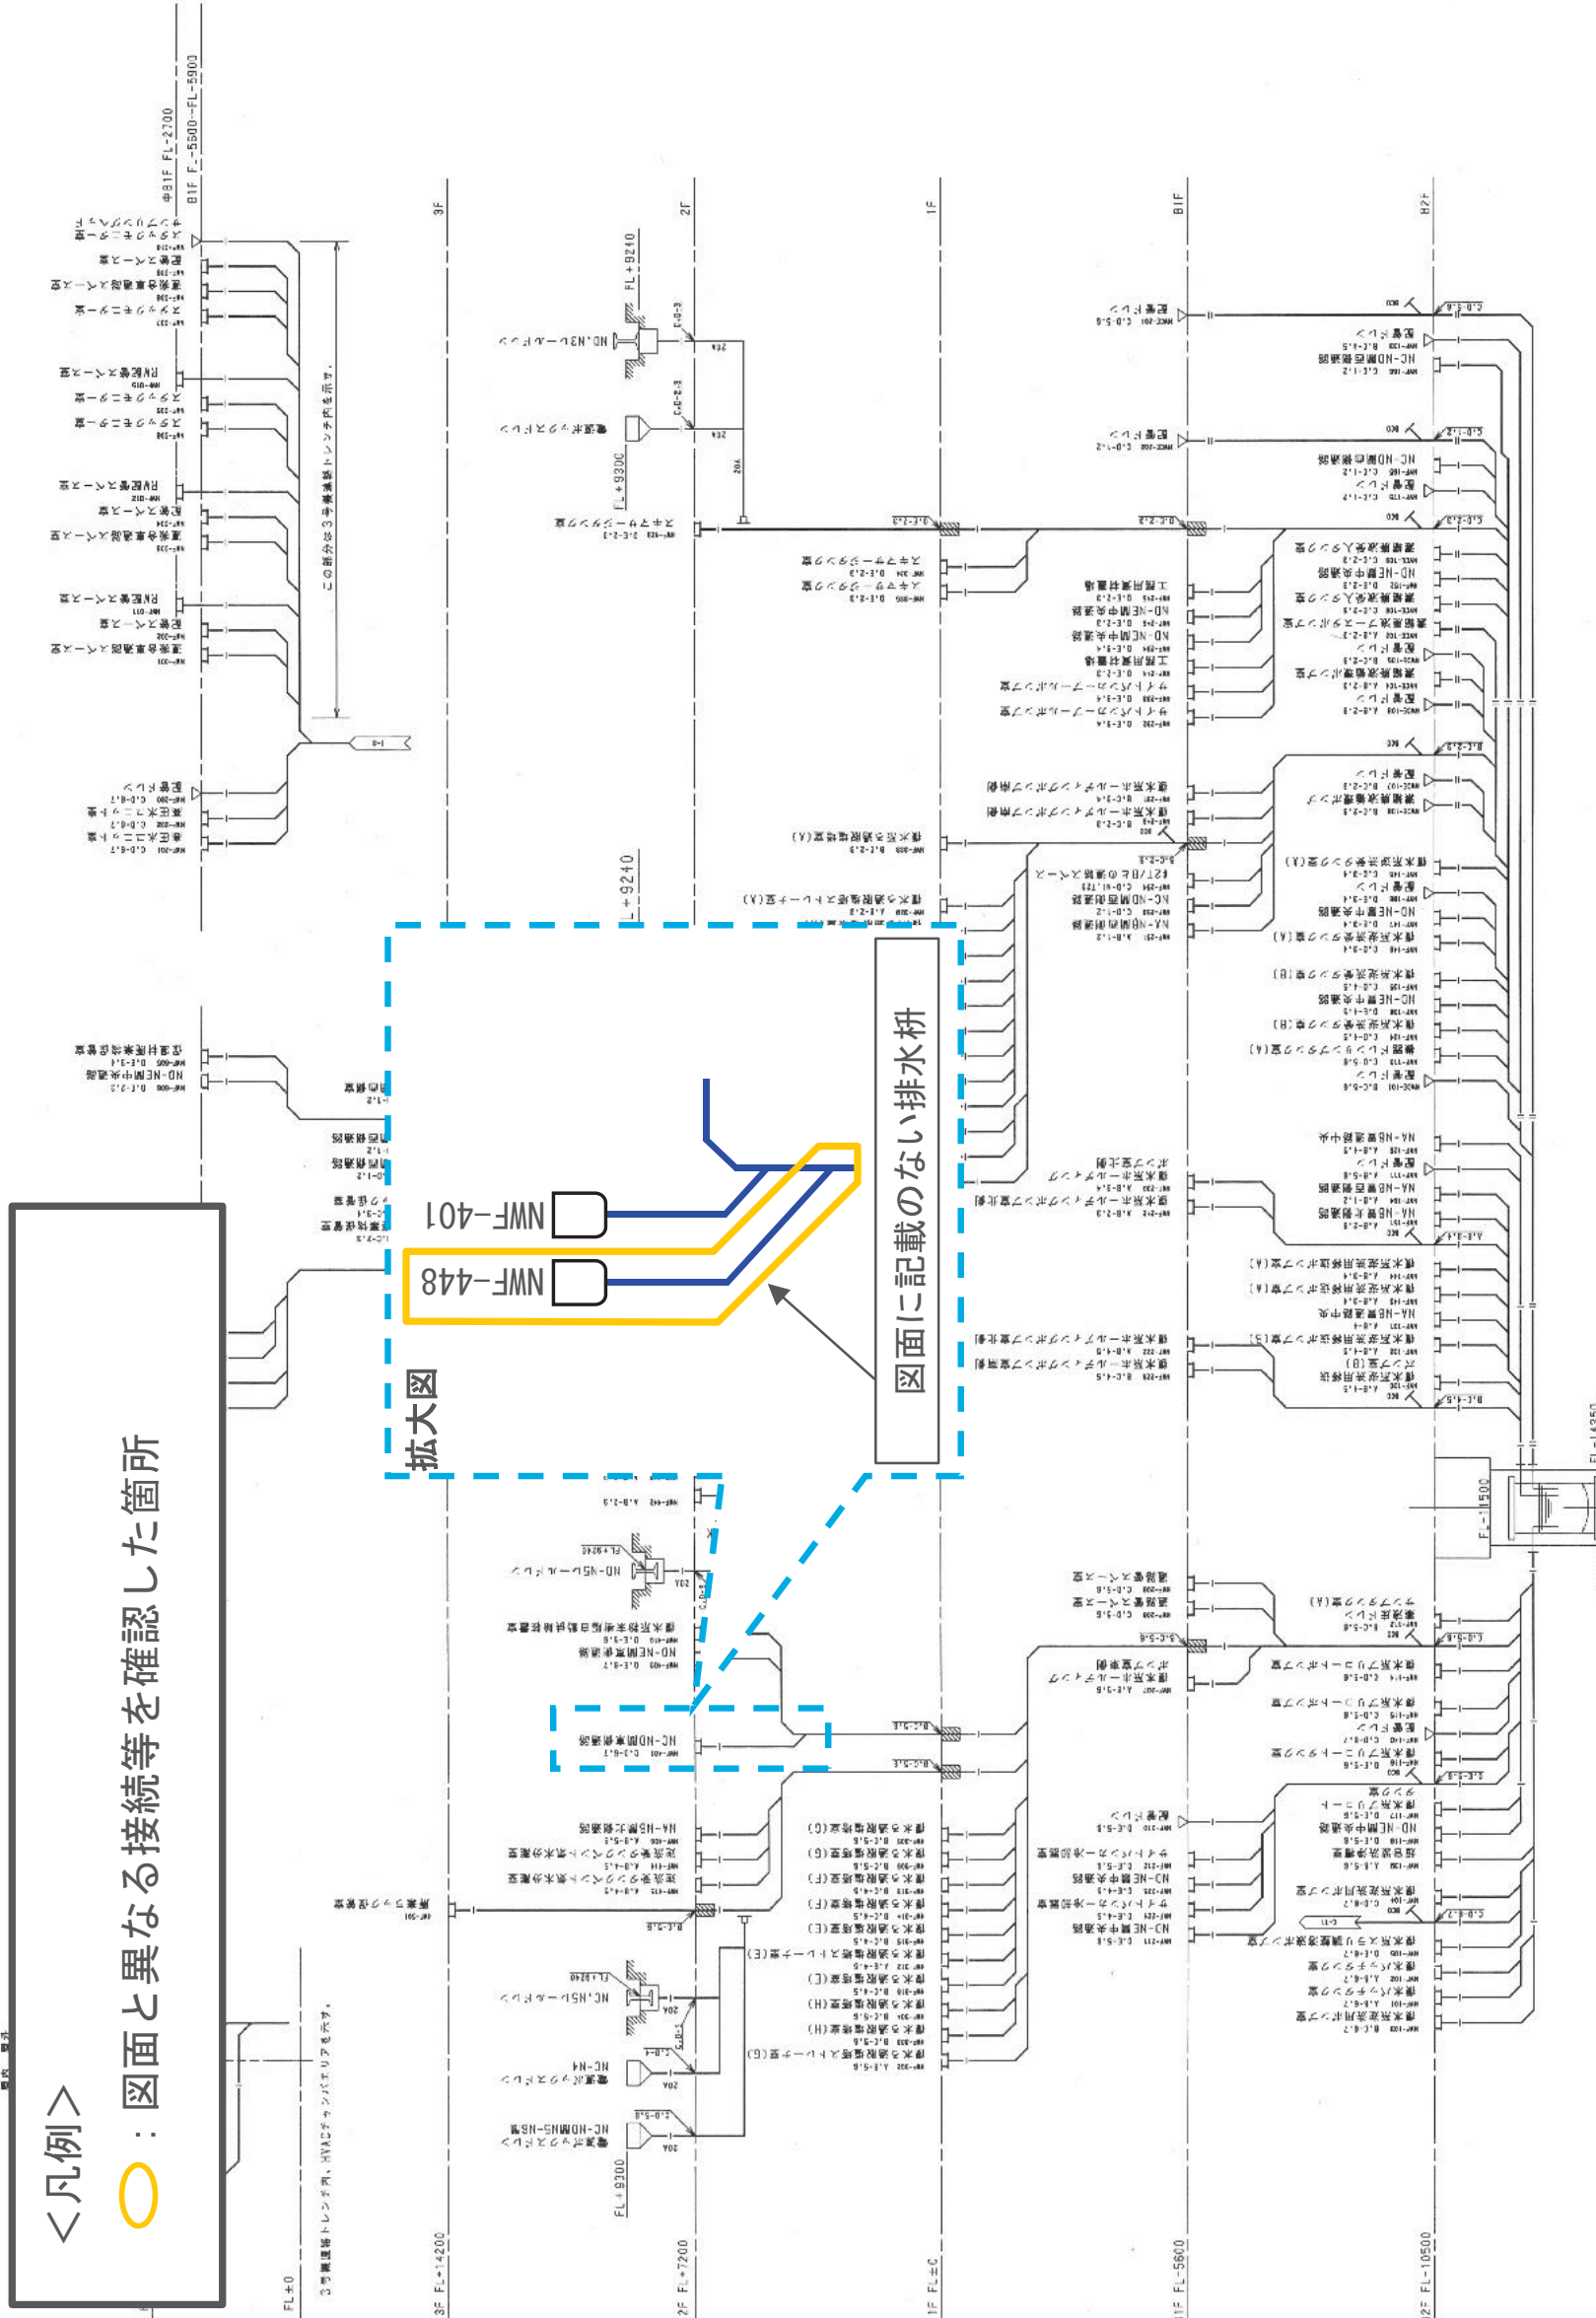
図9-1 廃棄物減容処理装置床ドレン系, 薬液ドレン系ライザー線図

図面に記載のない排水枡

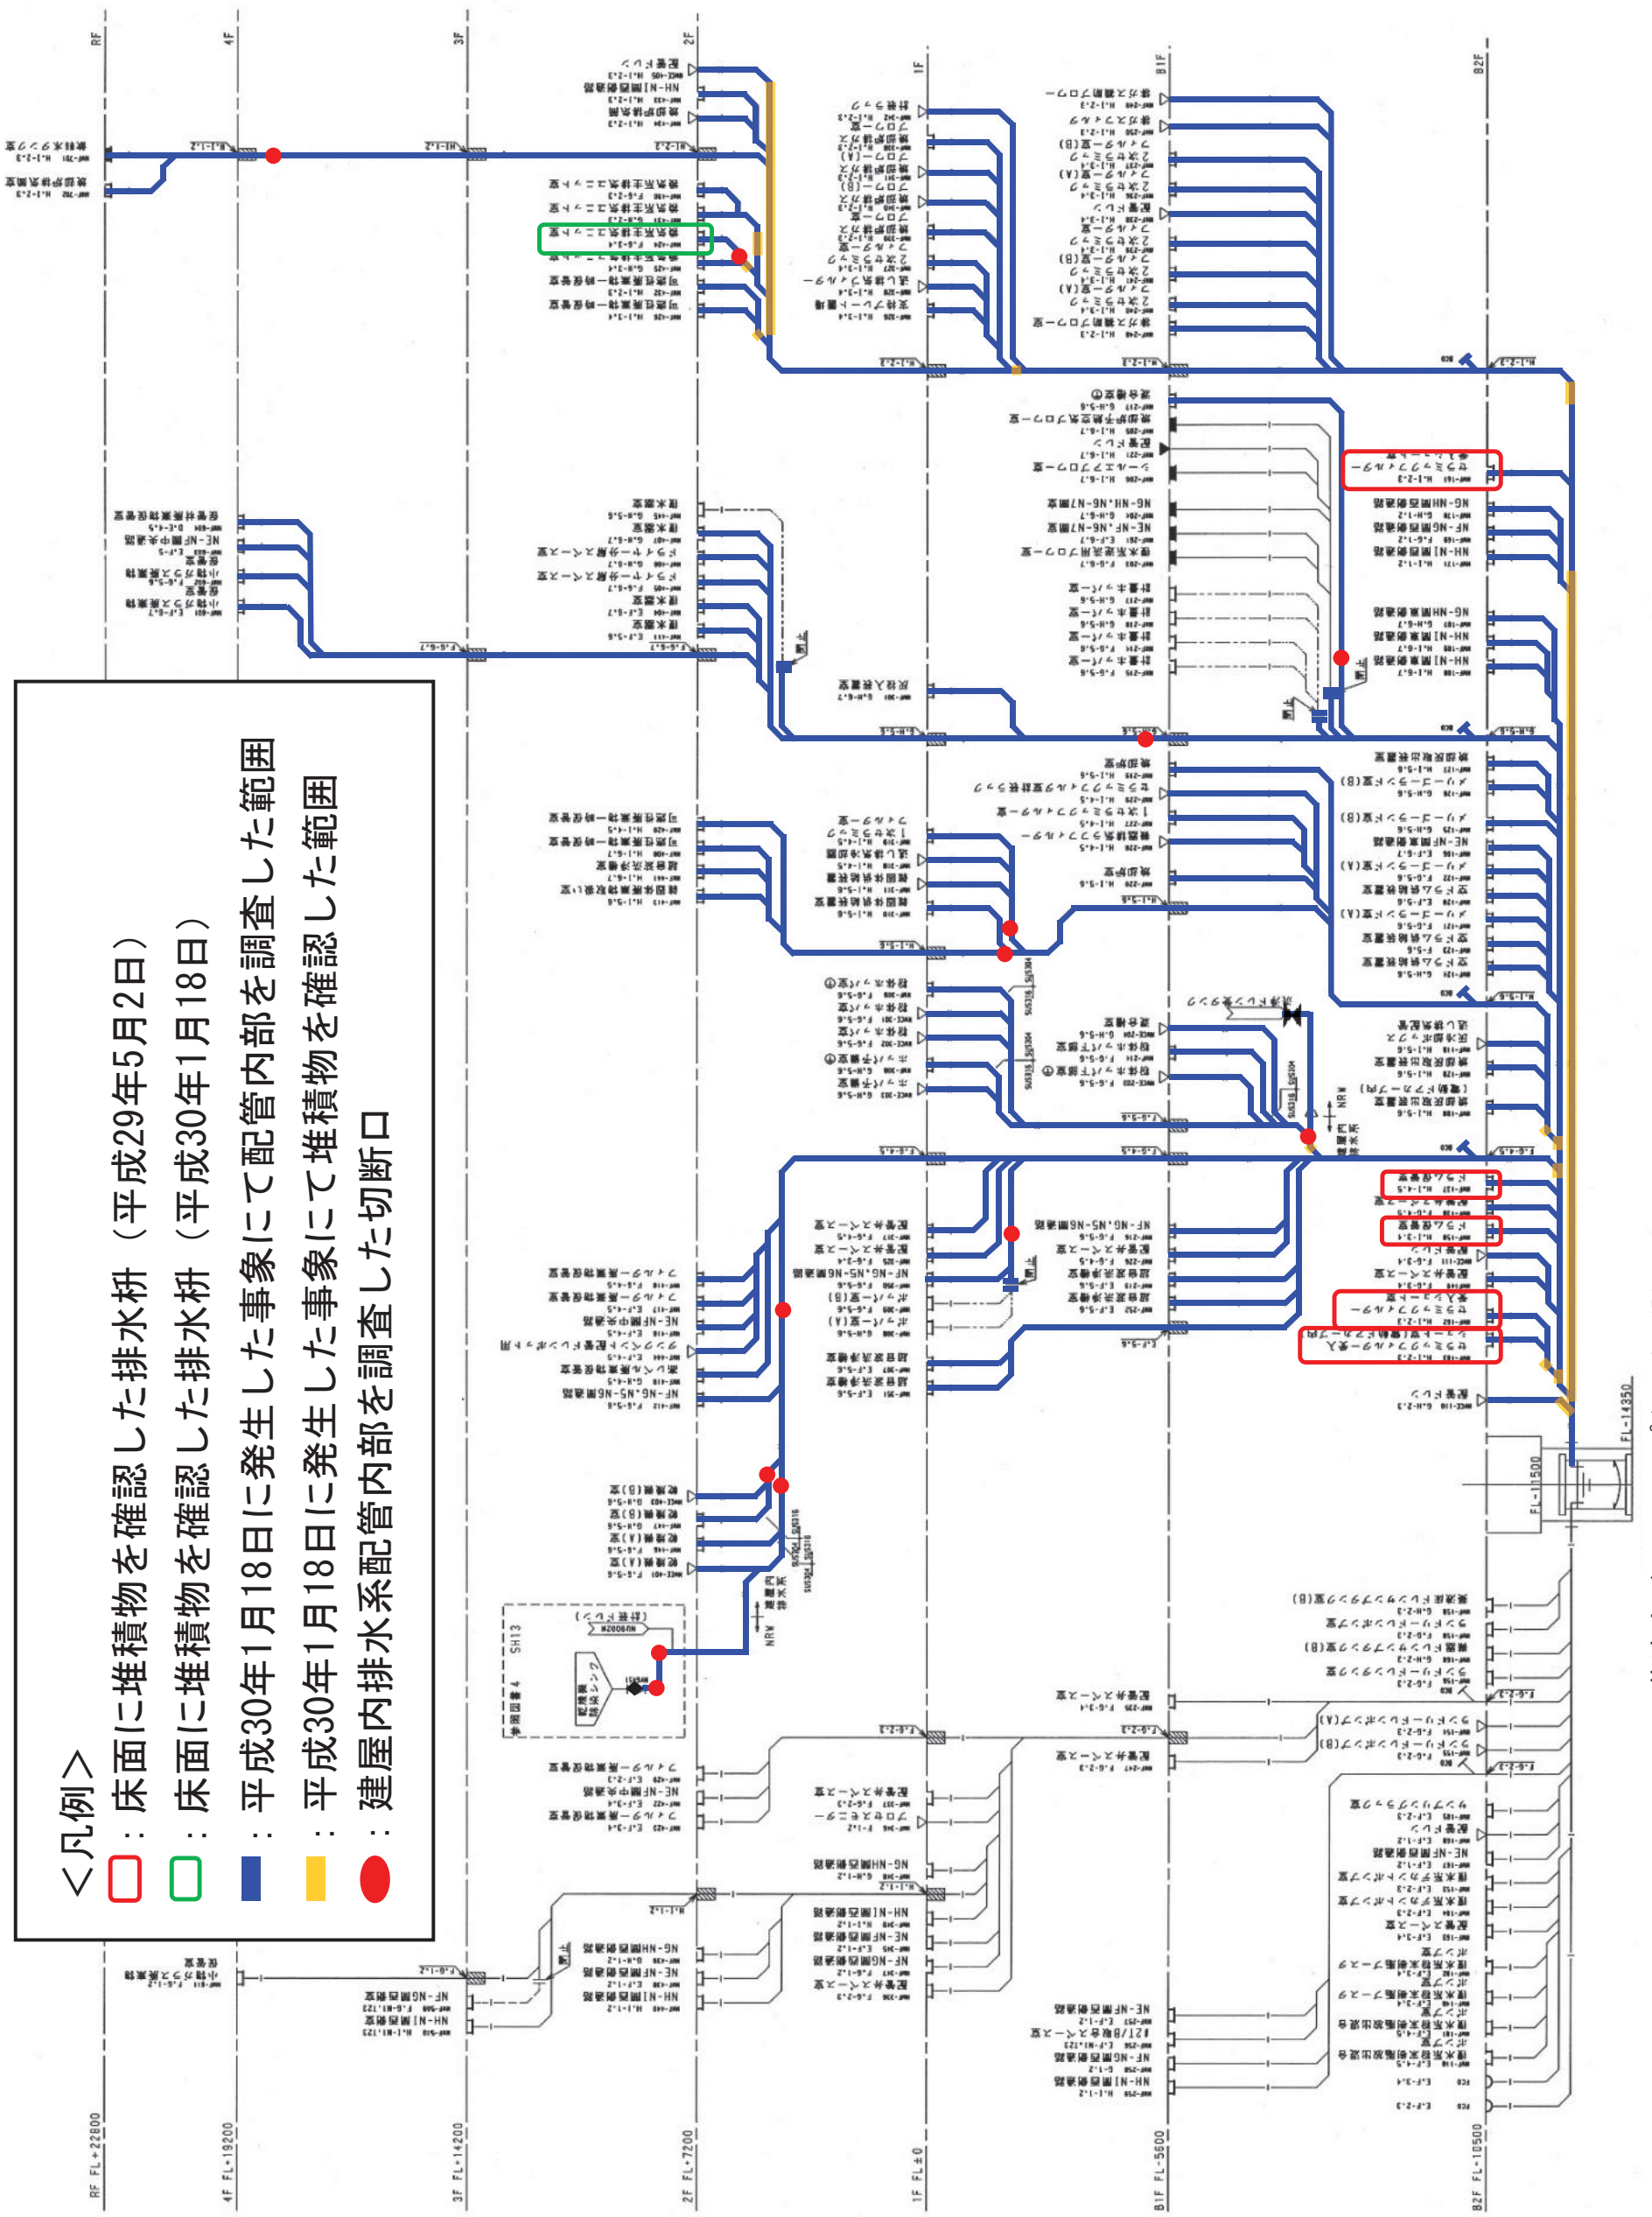
薬液床ドレンサンプタンク (B)
 図10-2 廃棄物減容処理装置床ドレン系, 薬液ドレン系ライザー線図

堆積物を確認した排水枡に繋がる建屋内排水系配管のうち、2 階から繋がる集合部の配管 (約 9.2m)、1 階から繋がる集合部の配管 (約 0.1m)、地下 2 階から繋がる集合部の配管 (約 9.7m)、及び地下 1 階の洗浄ドレン受タンクより流入するラインの下流側に繋がる配管 (約 5.6m) に堆積物を確認した。
