浜岡原子力発電所 廃棄物減容処理装置建屋（第1建屋）
2階における放射性物質を含む堆積物の確認に伴う
立入制限区域の設定について

発電用原子炉施設故障等報告書

件 名	浜岡原子力発電所 廃棄物減容処理装置建屋(第 1 建屋) 2 階における放射性物質を含む堆積物の確認に伴う立入制限区域の設定について
事象発生の日時	平成 30 年 1 月 18 日(木)14 時 09 分 (実用発電用原子炉の設置、運転等に関する規則第 134 条第 10 号に定める報告事象に該当すると判断した時刻)
事象発生の場所	浜岡原子力発電所 廃棄物減容処理装置建屋(第 1 建屋)
事象発生の発電用原子炉施設名	廃棄設備一液体固体廃棄物処理設備
事象の状況	<p>平成 30 年 1 月 18 日 11 時 00 分頃、協力会社社員が換気系主排気フィルタ(A)点検のため、廃棄物減容処理装置建屋(第 1 建屋)(以下「NRW-I」という。)^{※1}の 2 階(放射線管理区域(以下「管理区域」という。))に設置された換気系主排気ユニット(A)内に入域したところ、排水枡まわりの床面に粒状の堆積物を発見した。その後、当社の放射線管理課員が現場を確認したところ、当該箇所に堆積物(約 130cm×約 80cm)を確認した。</p> <p>堆積物の表面汚染密度を測定した結果、105Bq/cm²であり、浜岡原子力発電所原子炉施設保安規定(以下「保安規定」という。)第 1 編第 93 条に定める管理区域内における特別措置^{※2}が必要な基準である 40Bq/cm²を超えていたため、14 時 00 分から 14 時 28 分にかけて、換気系主排気ユニット(A)(B)内に対して特別措置を講じた。</p> <p>その後、18 時 26 分から 18 時 50 分にかけて堆積物を回収した。</p> <p>本事象に伴う外部への放射性物質による影響はなかった。</p> <p>また、換気系主排気ユニット(A)内の堆積物による被ばくはなかった。</p> <p>事象発生時の対応にあたっては、対応者に管理区域の細区分に応じた防護装備等の着用を指示するとともに、異常が発生した際、直ちに作業中断・退避を指示できるよう放射線管理課員及び協力会社放射線管理員を配置した。</p> <p>この結果、換気系主排気ユニット(A)(B)内及びその他の場所での対応者の外部放射線による個人最大線量は 0.03mSv であり、浜岡原子力発電所で定める線量管理の目安値(1 日 1mSv)を十分に下回っていた。また、管理区域から退域する際の体表面モニタによる身体汚染検査においても汚染は検出されず、対応者の身体汚染及び内部被ばくはなかった。</p> <p>※1: 発電所の管理区域において発生した放射性固体廃棄物の減容を行うための機器等がある建屋

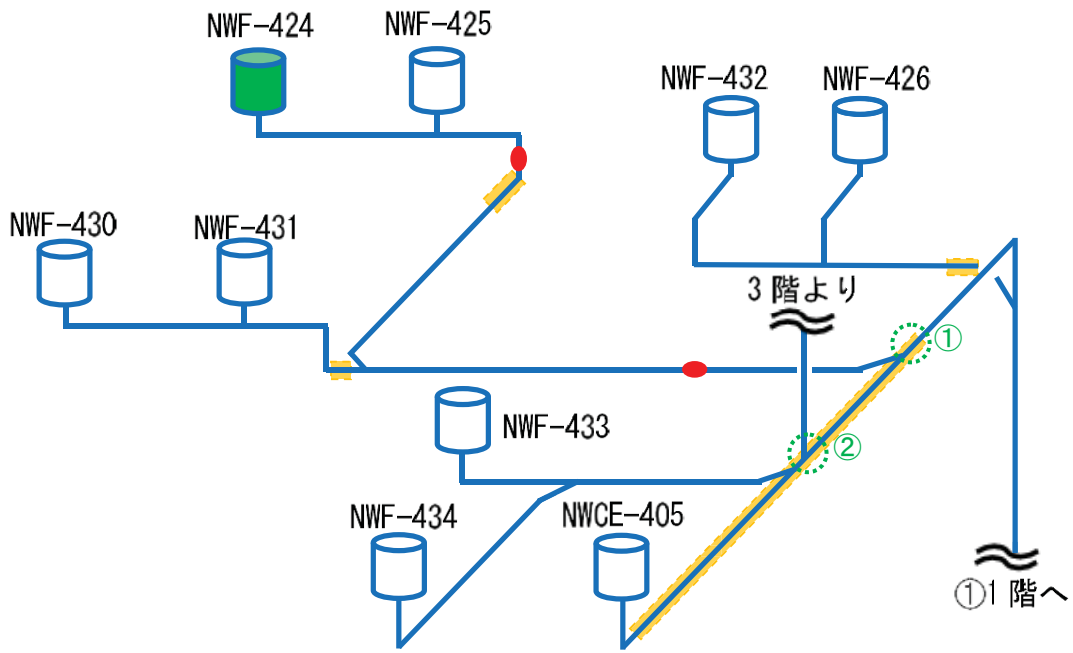
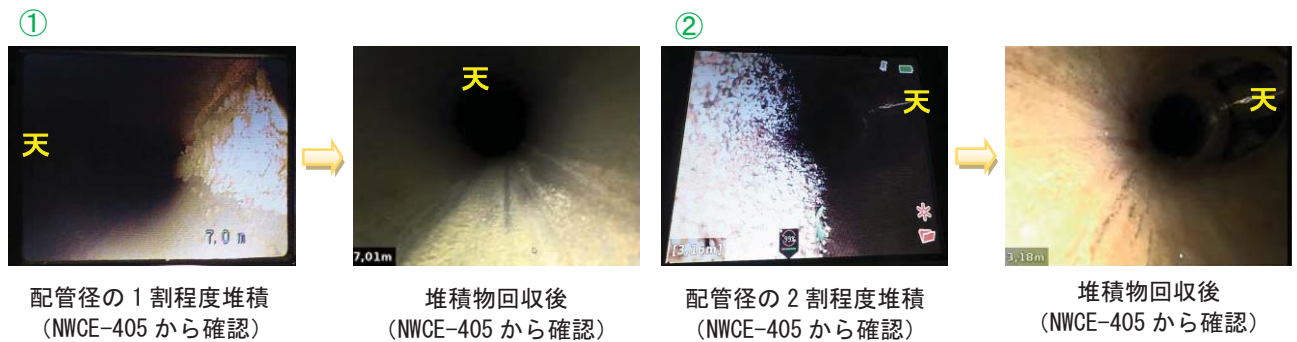
図 11-2 回収結果(2階)

2 階 (回収量 : 約 2.09kg), 1 階 (回収量 : 約 0.02kg), 地下 1 階 (回収量 : 約 0.14kg) 及び地下 2 階 (回収量 : 約 0.16kg) の建屋内排水系配管内に確認した堆積物を全て (約 2.4kg) を回収した。

堆積物を確認した建屋内排水系配管内に排水枅, 点検口及び配管切断口から真空掃除機のホースを挿入して堆積物を回収する。

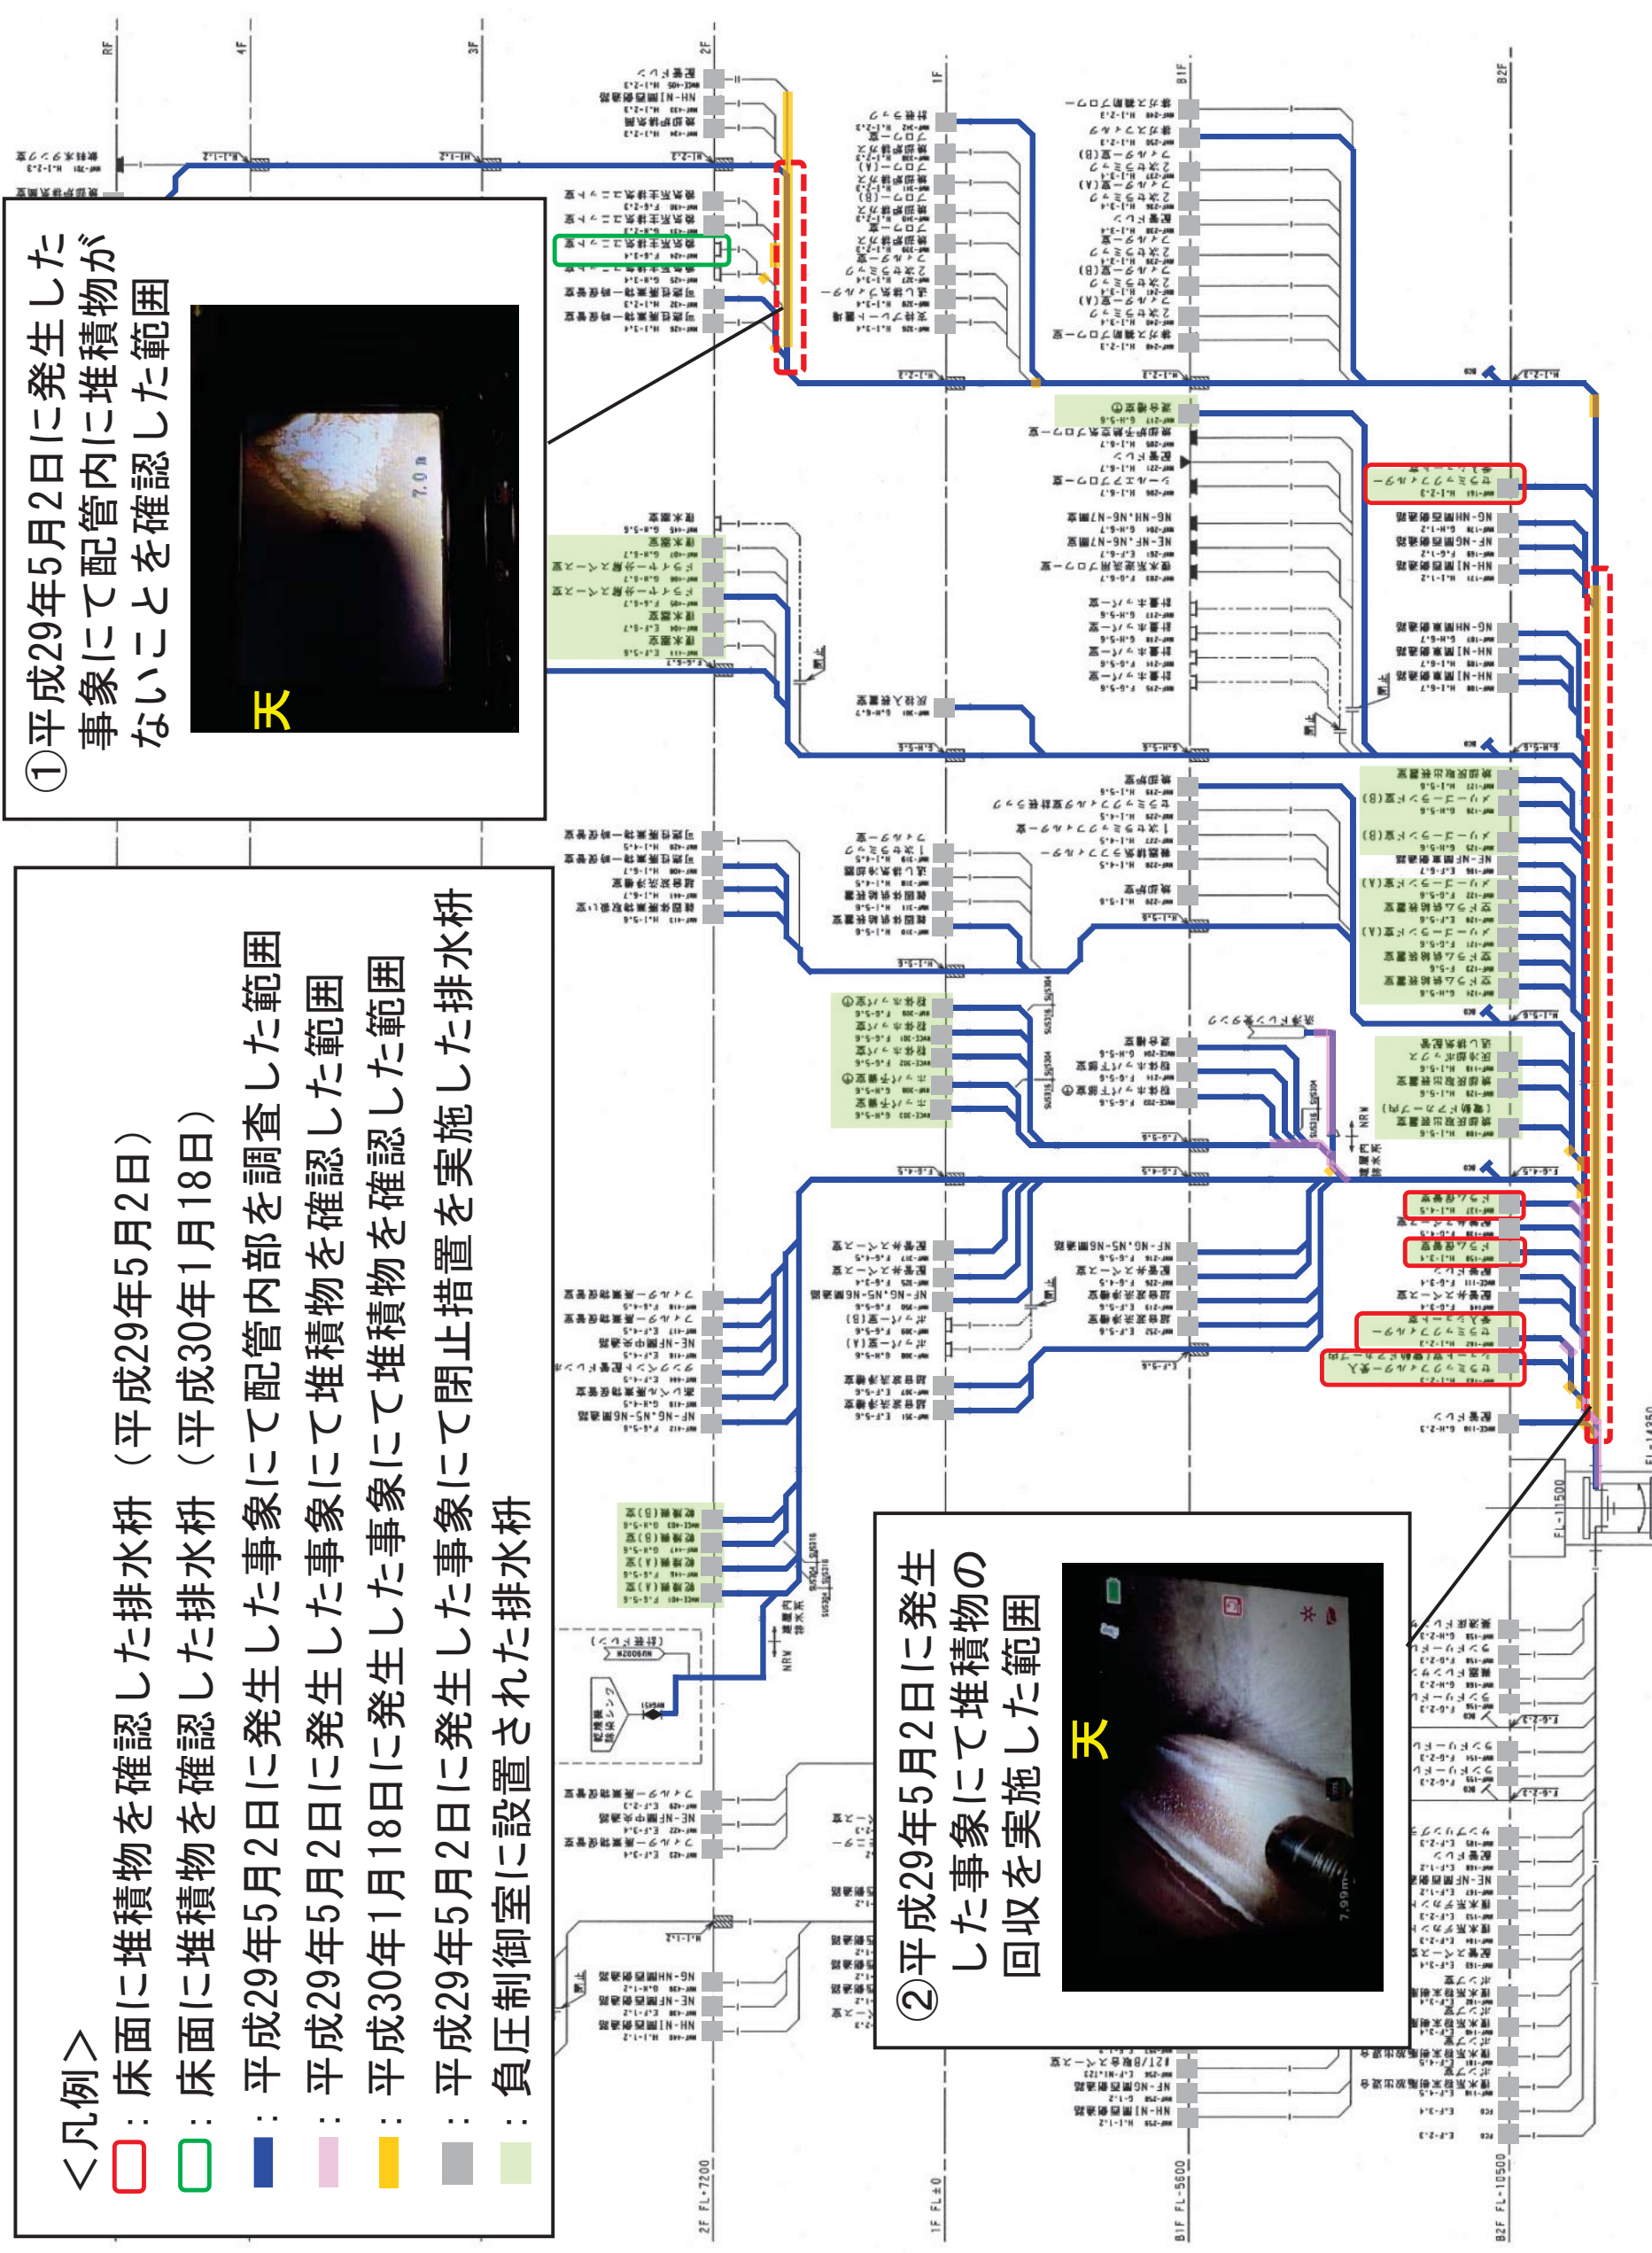
建屋内排水系配管の内部調査結果の比較

なお、本調査において確認した範囲の建屋内排水系配管に、粒状樹脂の流入源となるものではないが、接続の合流箇所又は配管閉止の状態が図面（ライザ一線図）と異なる箇所を 3 箇所確認した。（図 14-2）

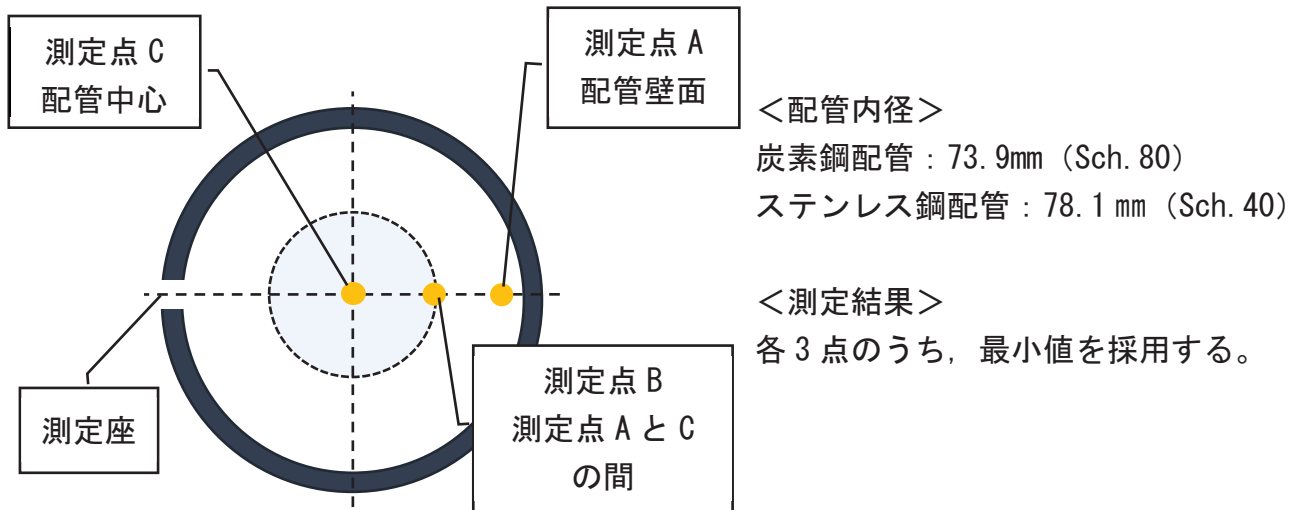
図 16-2 建屋内排水系配管内の気流確認の実施方法

建屋内排水系配管内に粒状樹脂を排水した平成 29 年 4 月 6 日から建屋内排水系配管内の堆積物を回収した平成 29 年 7 月 24 日までの排水枡への閉止措置の実施状況及び換気系（汚染区域系統）の運転状況等を模擬し、建屋内排水系配管内の気流の変化の有無及び気流の大きさを、風速計等を用いて確認する。気流確認箇所を図 16-1、気流確認の実施方法を図 16-2 に示す。

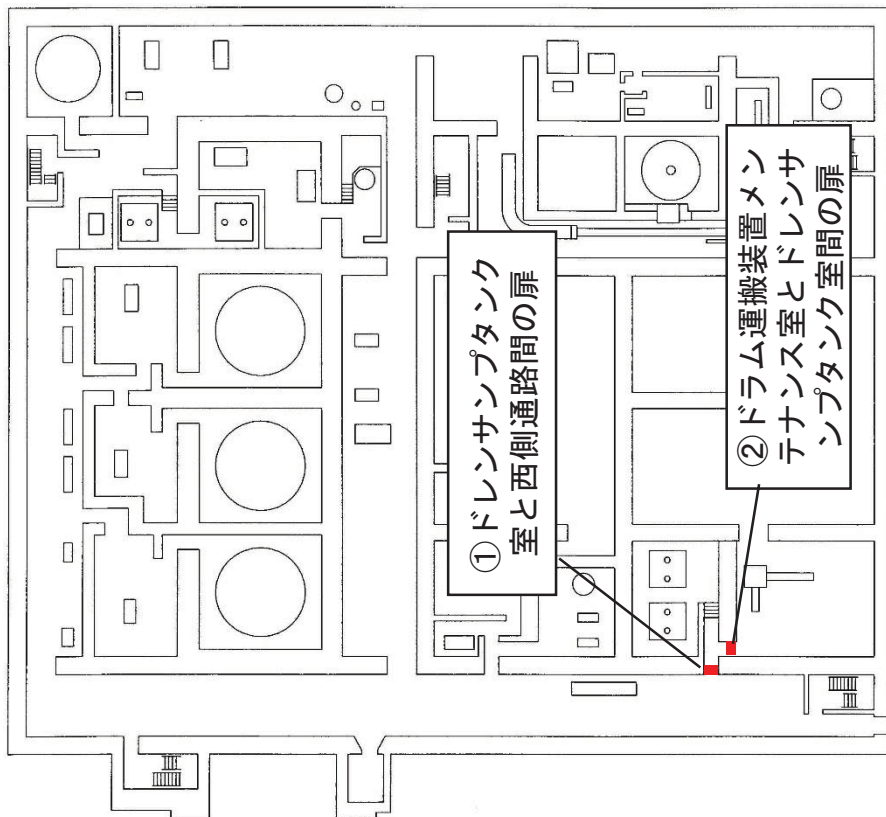
図16-3 ドラム運搬装置メンテナンス室入口扉
(NRW-I 地下2階)

平成29年5月2日に発生した事象の対応にて、ドラム運搬装置メンテナンス室の排水枡からの空気の噴き上がりを抑制するため、平成29年5月2日に①及び②の扉を開放した。

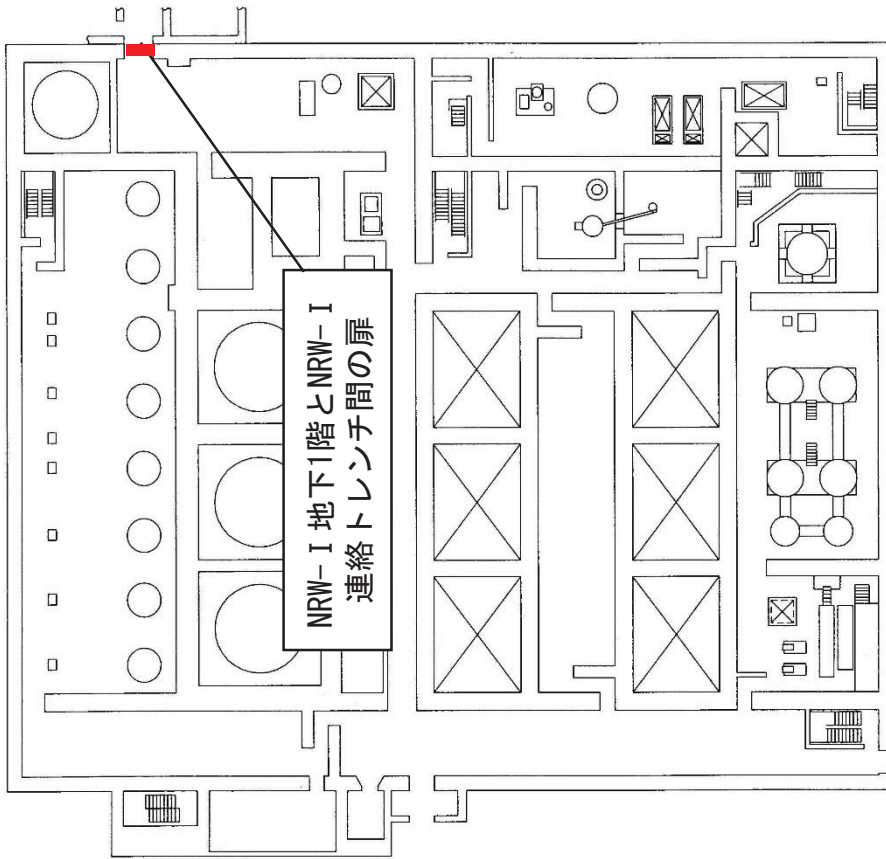
図16-4 NRW-I 連絡トレンチ境界扉
(NRW-I 地下1階)

浜岡1, 2号機の防護区域解除に伴う出入管理の運用変更のため、平成29年7月18日に NRW-I 地下1階とNRW-I 連絡トレンチ間の扉の閉運用を開始した。

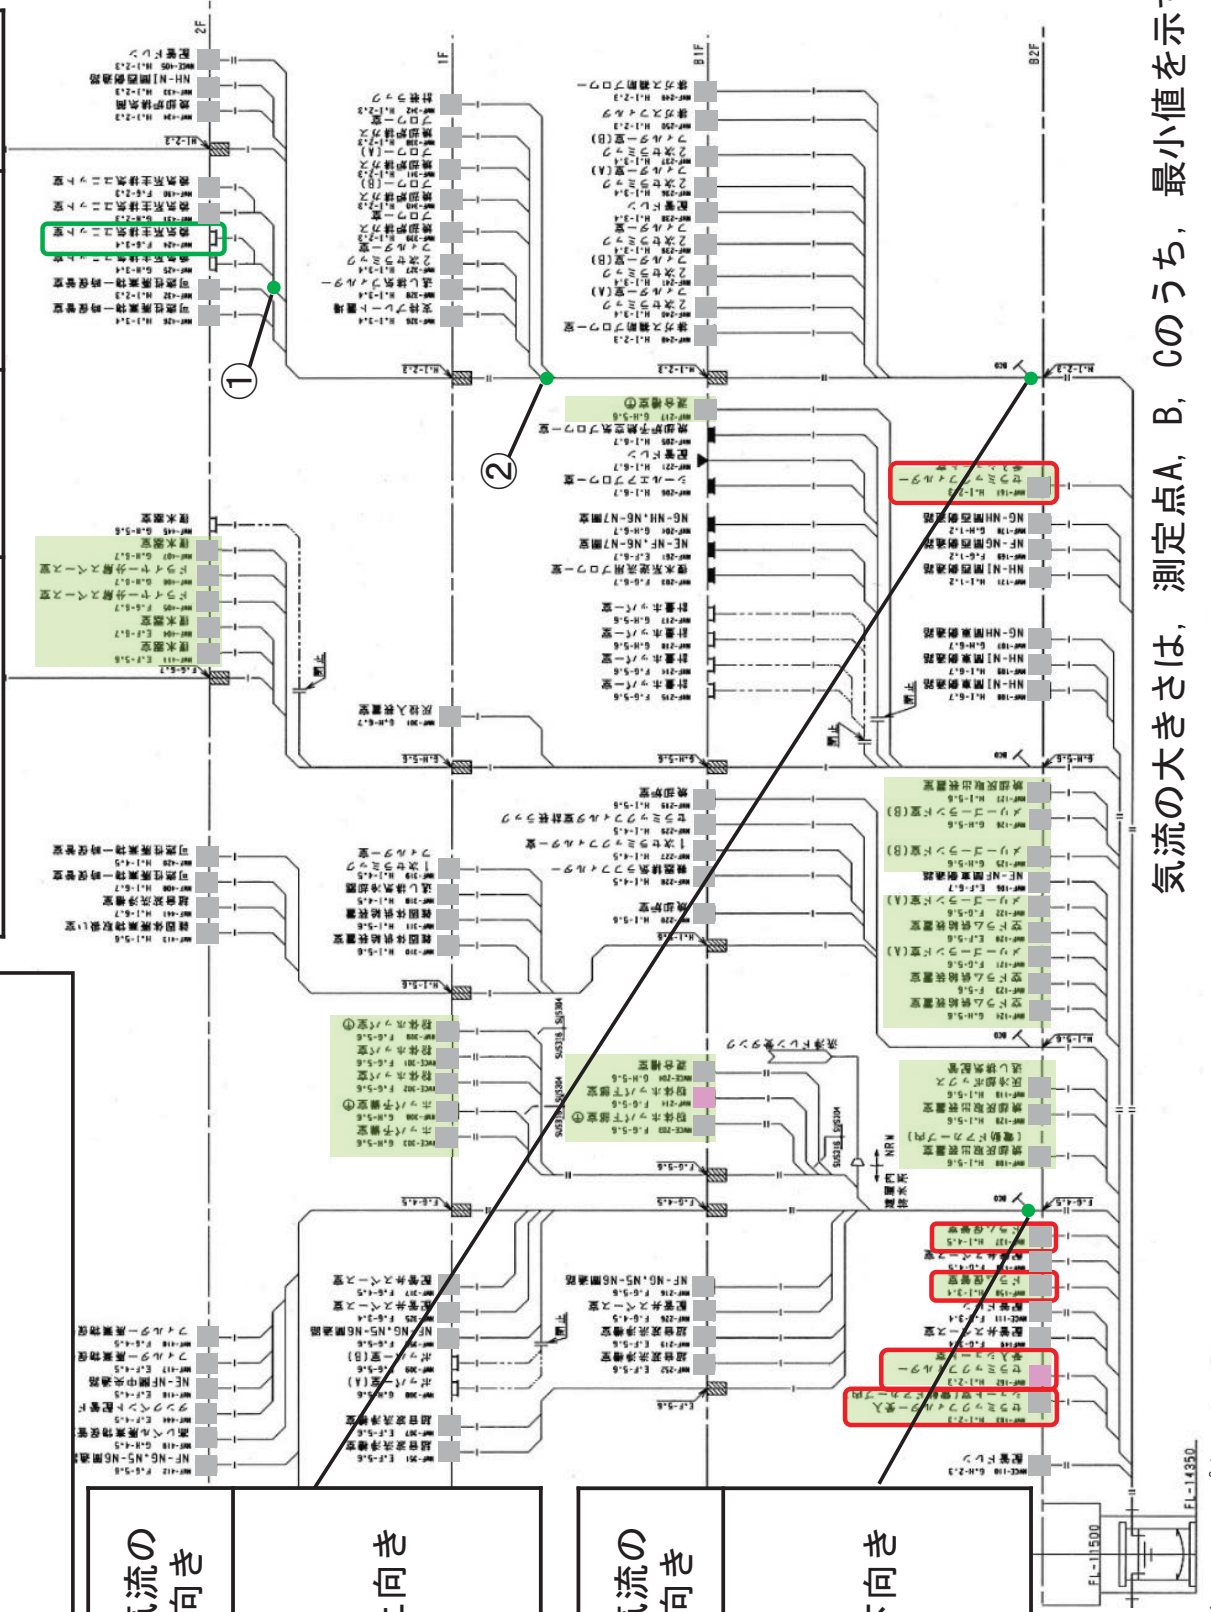
図16-8 建屋内排水系配管内の気流確認結果

また、閉止措置を実施する過程の状態で、気流の向きが地下 2 階から地下 1 階へ向かう上向きに変化し、それ以降、堆積物の回収のために一時的に閉止措置の一部を解除した際も含め、気流の向きが地下 2 階から地下 1 階へ向かう上向きとなることから、建屋内排水系配管内に堆積していた粒状樹脂が 2 階の換気系主排気ユニット (A) 内の排水枡まわりに移動する要因となると推定した。

模擬条件	気流の大きさ		気流の向き
	⑥		
閉止措置完了後	約3.0m/s	約0.3m/s	下向き
堆積物回収時 (NWF-162開放)	約0.3m/s	約4.2m/s	
堆積物回収時 (NWF-214開放) ※	約4.2m/s

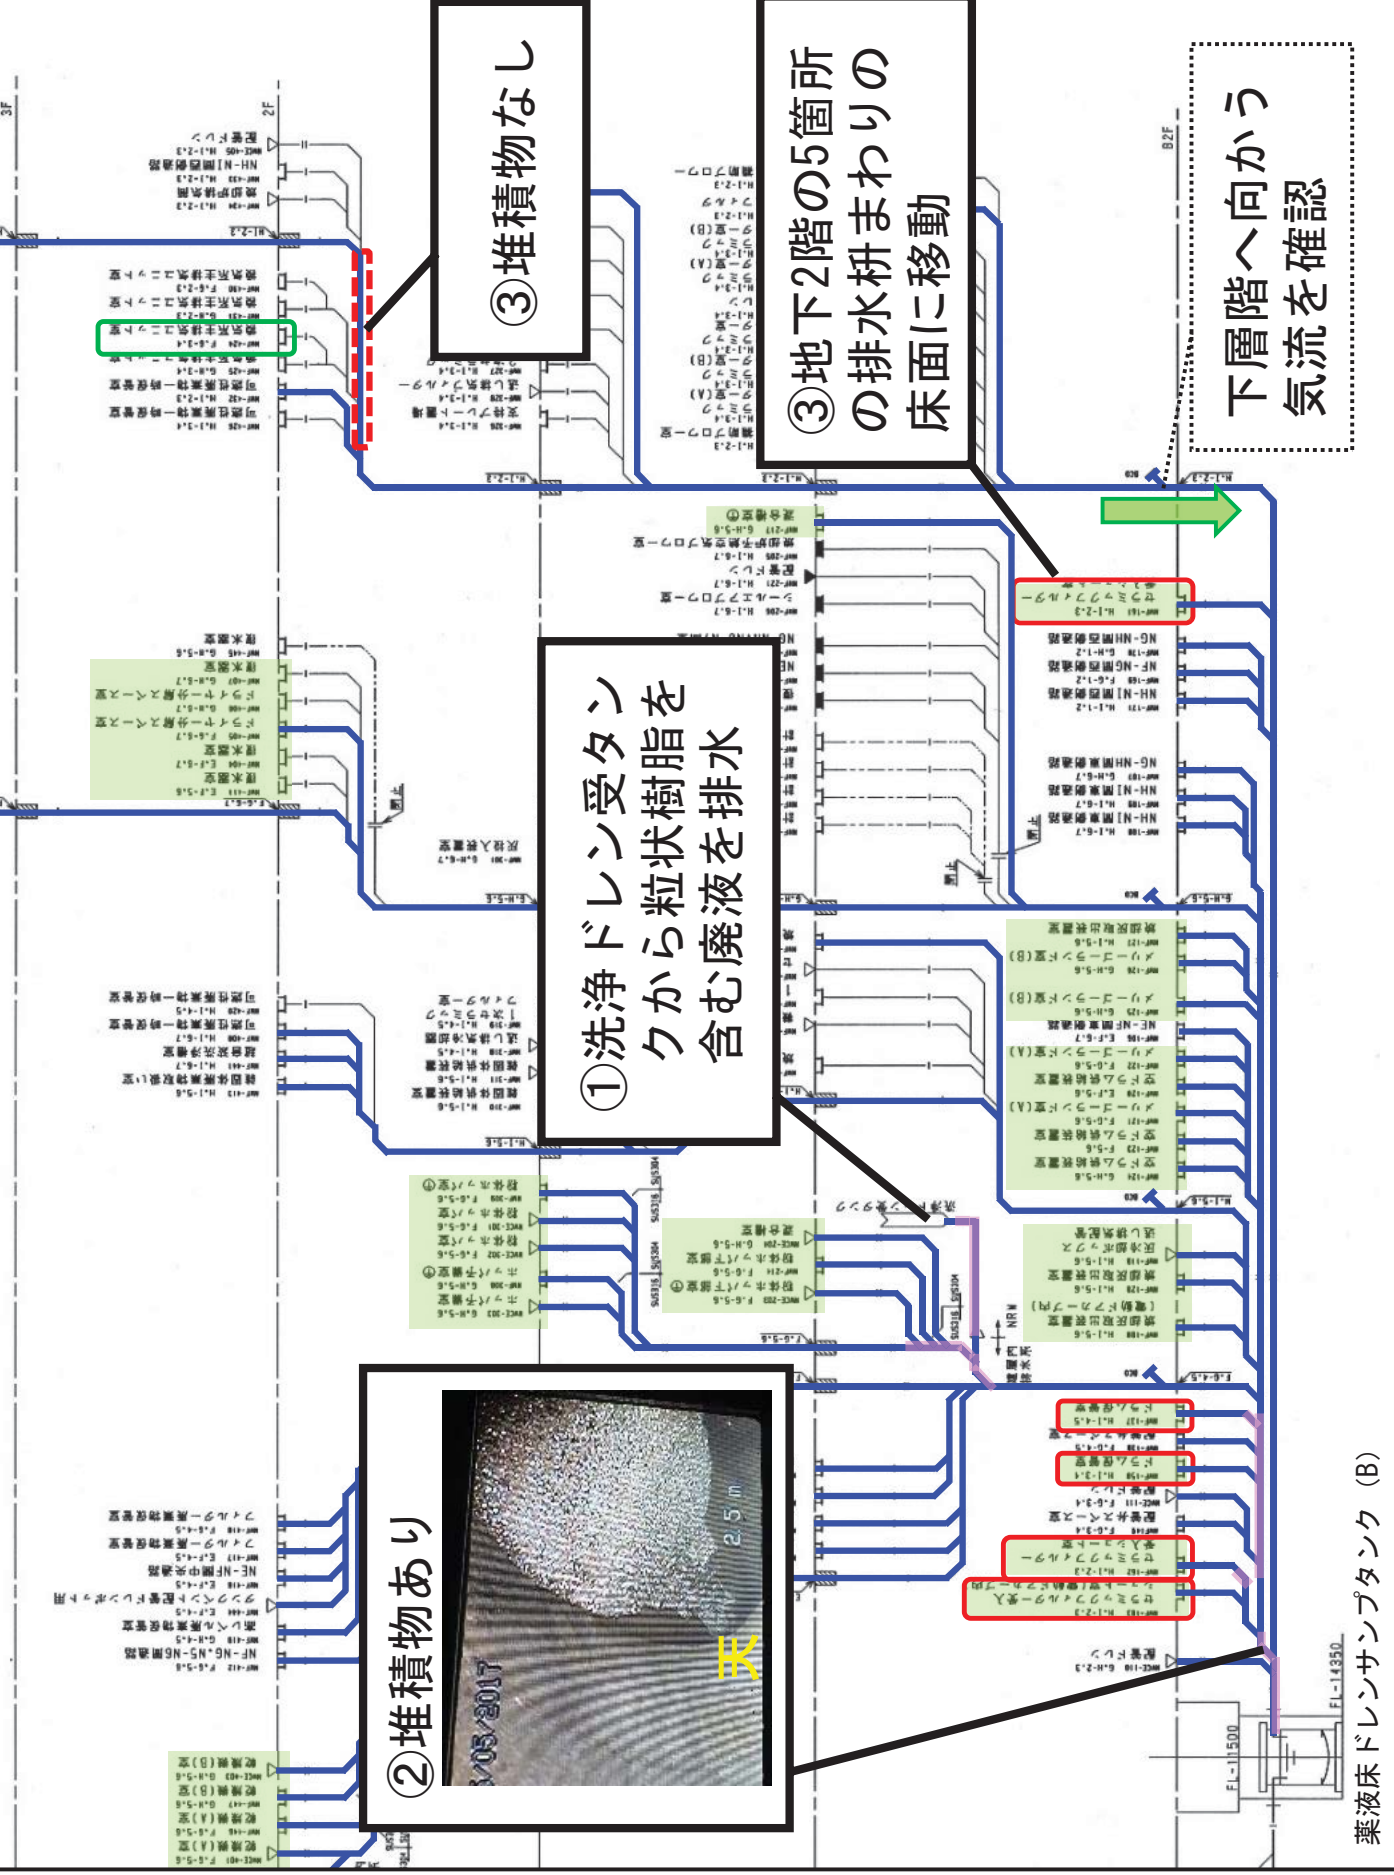
図19-1 粒状樹脂の建屋内排水系配管への流入

建屋内排水系配管内の粒状樹脂は徐々に乾燥し、平成29年5月2日に発生した事象で堆積物を確認した地下2階の排水枡まわりの床面 (5箇所) に堆積した。堆積した粒状樹脂は平成29年5月2日に回収 (約3.3kg※) を実施した。※一部粉末樹脂を含む

なお、平成29年5月2日に発生した事象における対応として、平成29年5月5日から5月29日にかけて建屋内排水系配管の内部調査を行い、その時点で換気系主排気ユニット近傍の建屋内排水系配管内に粒状樹脂の堆積がないことを確認している。

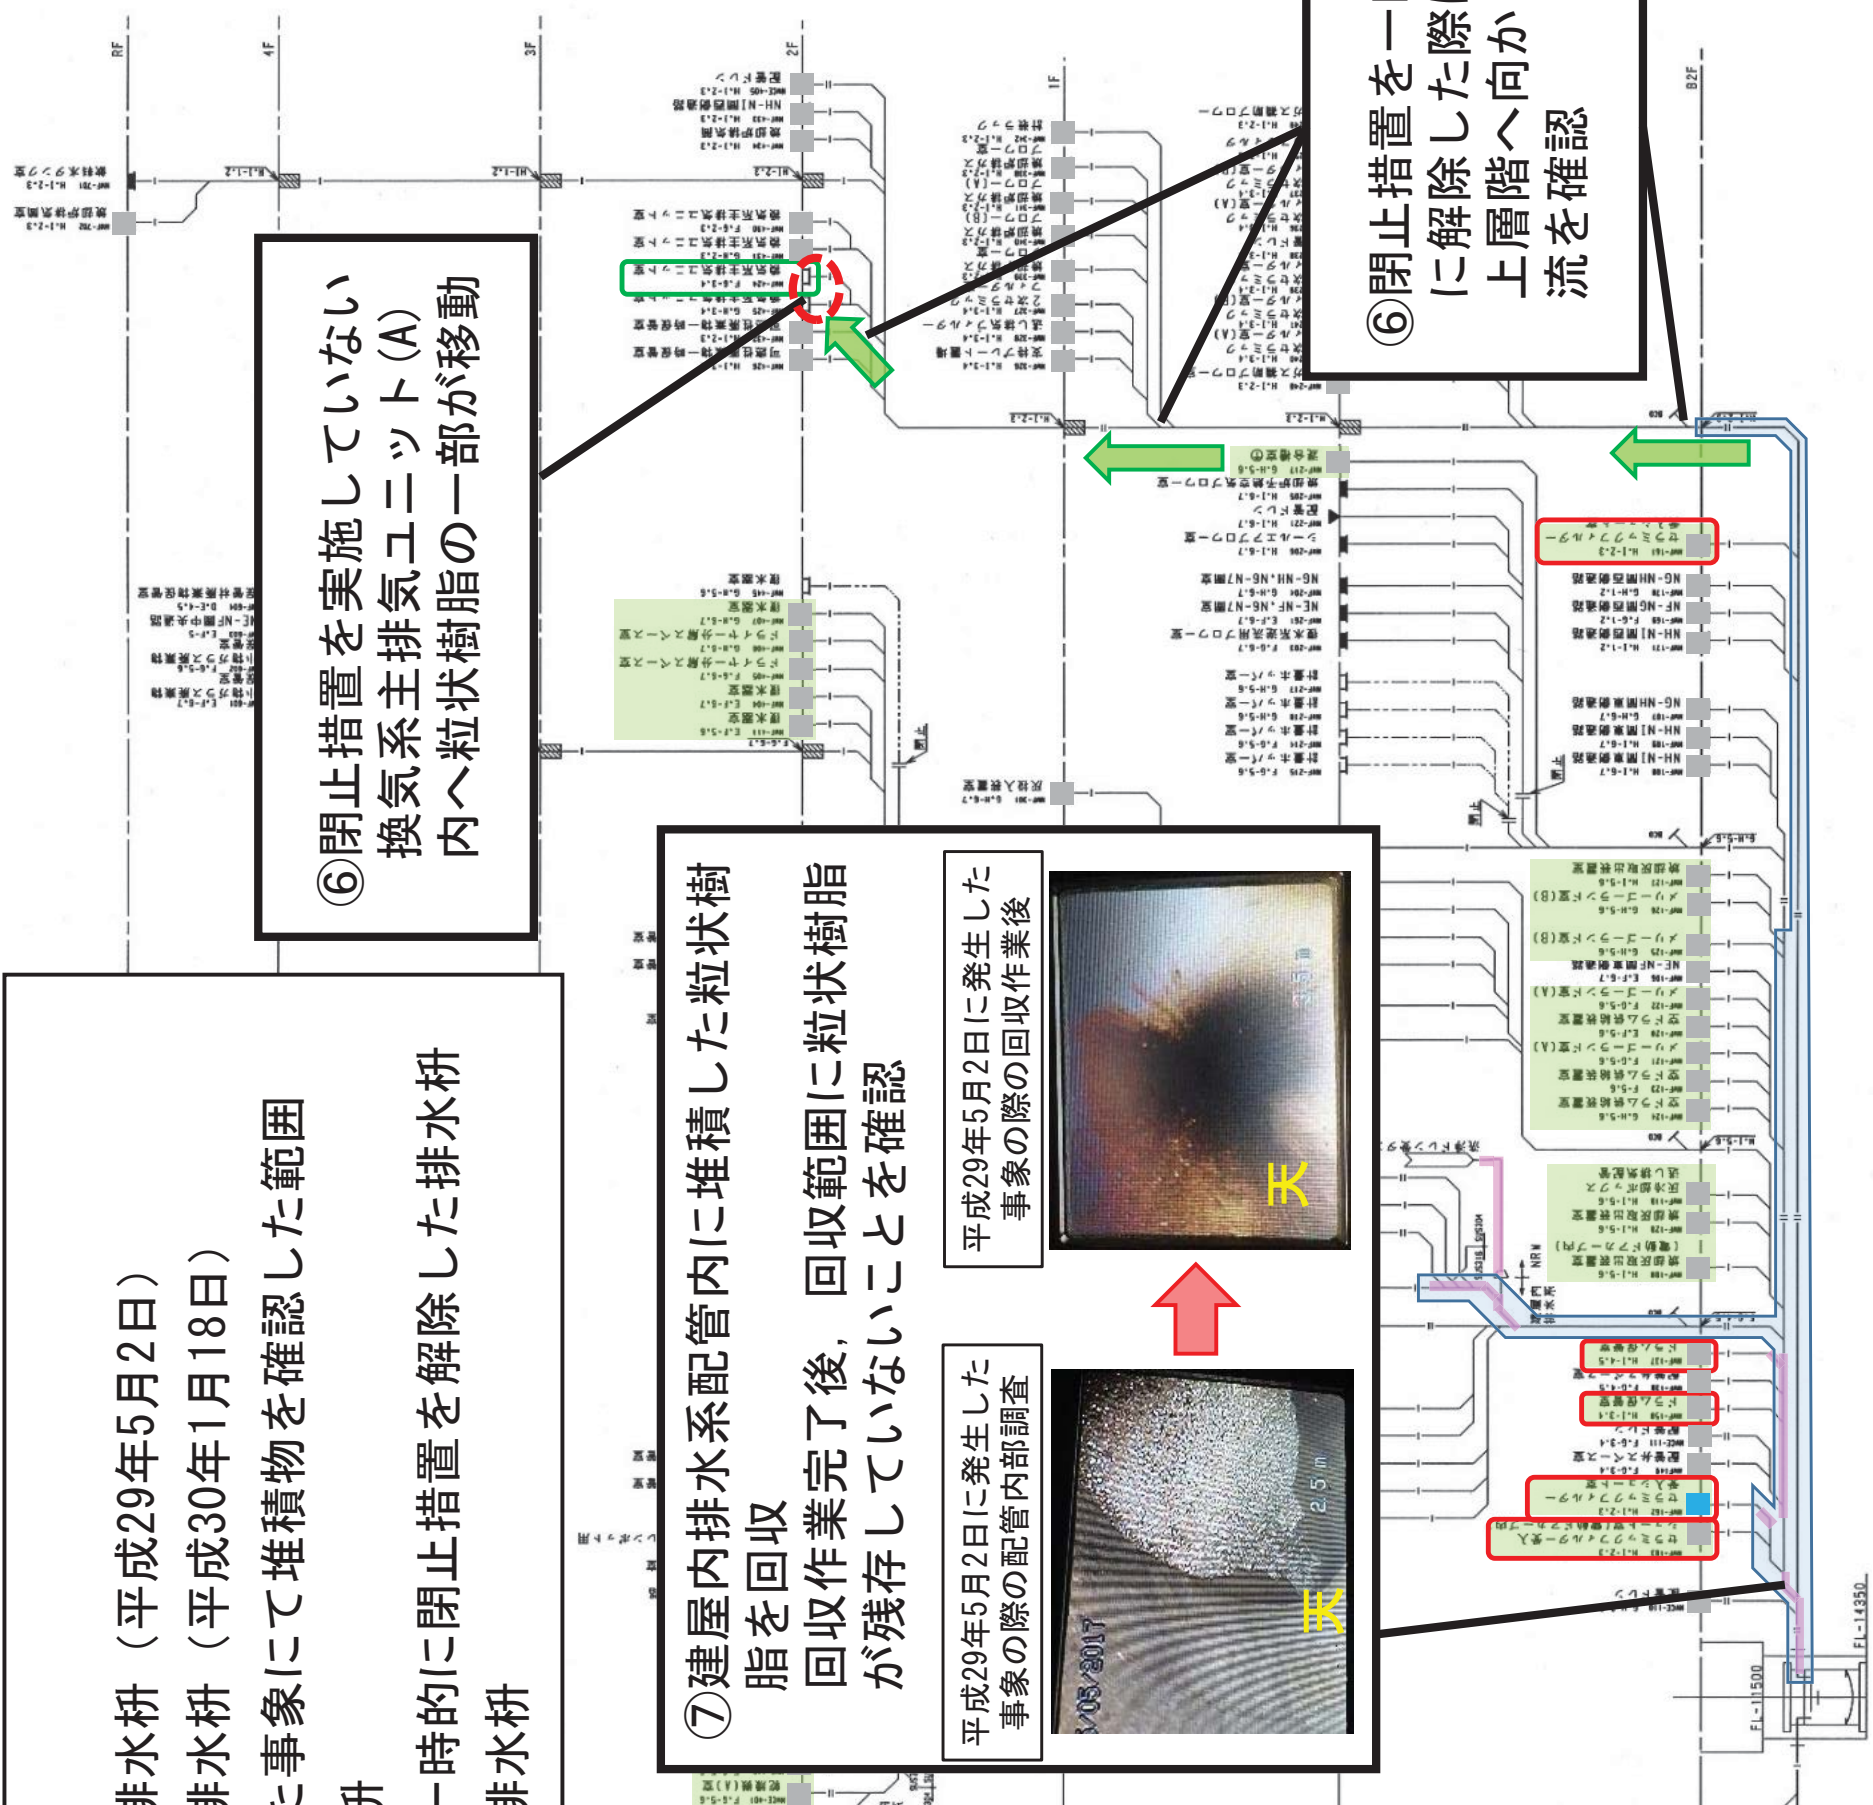
図19-3 堆積物回収に伴う閉止措置の一時的な解除

⑥閉止措置を実施していない換気系主排気ユニット(A)内へ粒状樹脂の一部が移動

⑥閉止措置を一時的に解除した際に、上層階へ向かう気流を確認

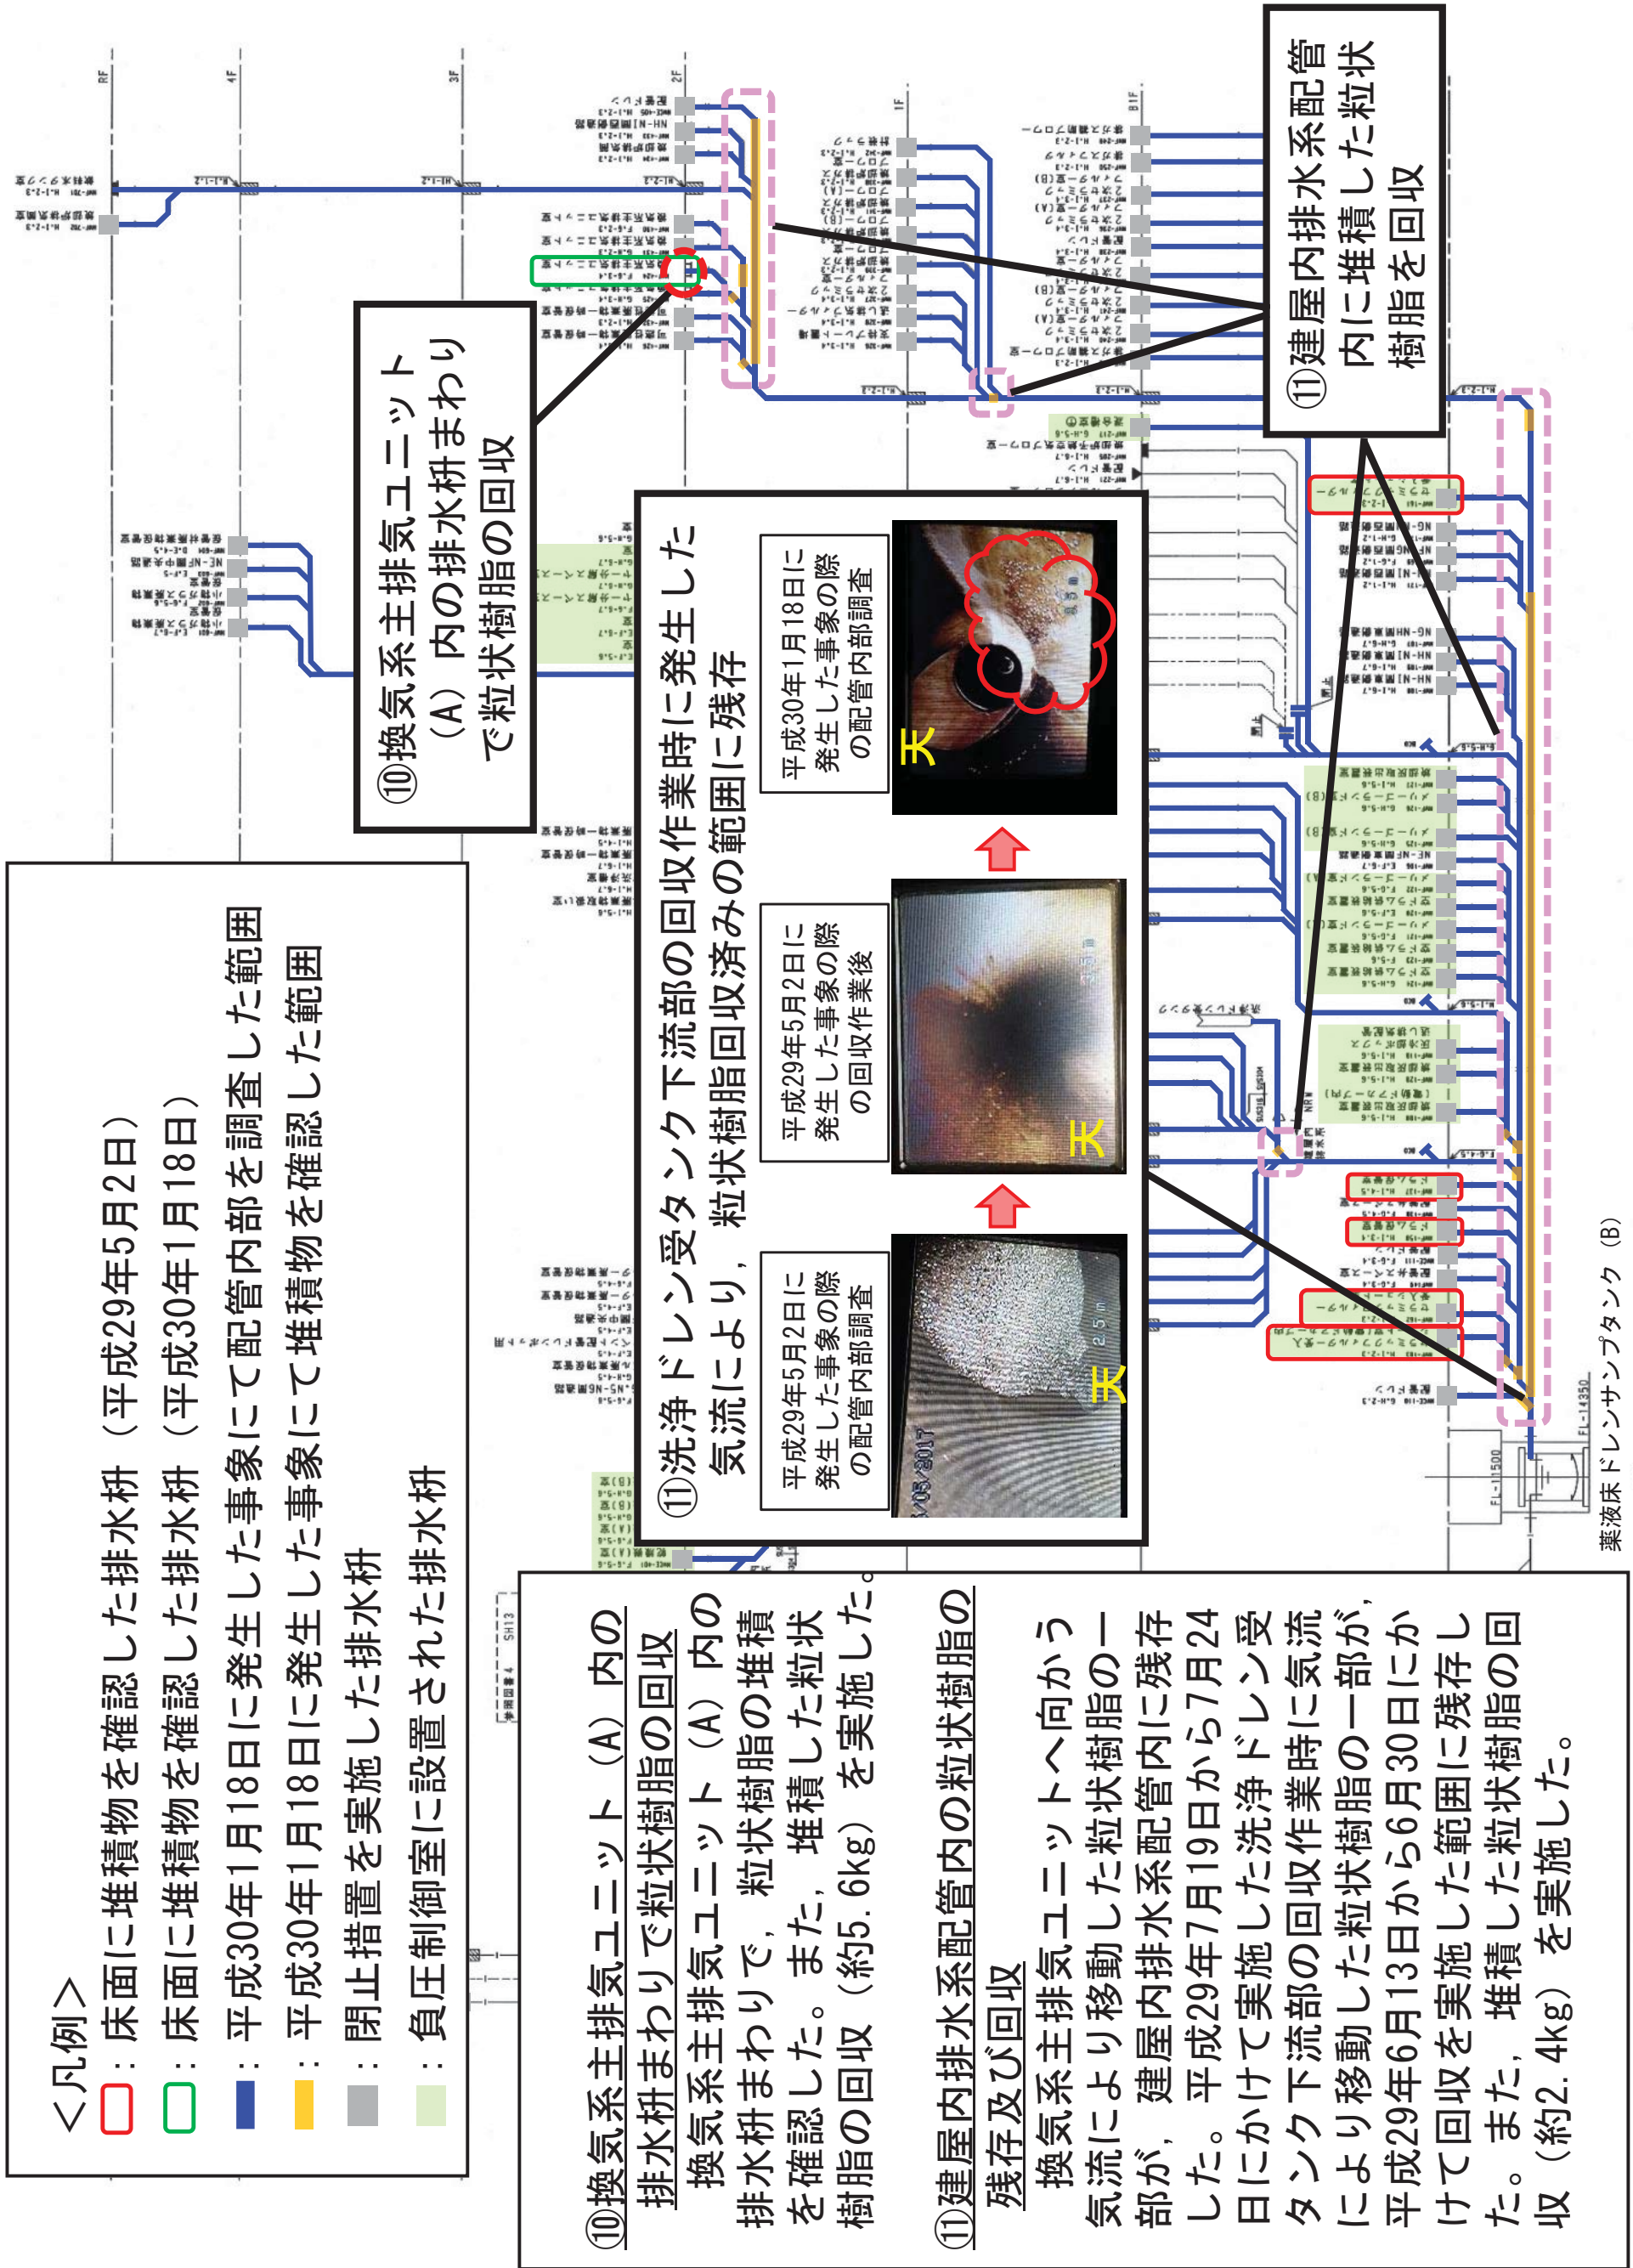
図19-4 洗浄ドレン受タンクドレン弁の一時開弁

⑧ 洗浄ドレン受タンクドレン弁を一時的に開弁した際に、換気系主排気ユニットへ向かう気流を確認。

⑩換気系主排気ユニット (A) 内の排水枡まわりで粒状樹脂の回収
 換気系主排気ユニット (A) 内の排水枡まわりで、粒状樹脂の堆積を確認した。また、堆積した粒状樹脂の回収 (約5.6kg) を実施した。

⑪建屋内排水系配管内の粒状樹脂の残存及び回収
 換気系主排気ユニットへ向かう気流により移動した粒状樹脂の一部が、建屋内排水系配管内に残存した。平成29年7月19日から7月24日にかけて実施した洗浄ドレン受タンク下流部の回収作業時に気流により移動した粒状樹脂の一部が、平成29年6月13日から6月30日にかけて回収を実施した範囲に残存した。また、堆積した粒状樹脂の回収 (約2.4kg) を実施した。
