高浜発電所3号機 蒸気発生器伝熱管の損傷について

発電用原子炉施設故障等報告書

件名	高浜発電所3号機 蒸気発生器伝熱管の損傷について																				
事象発生の日時	平成30年9月12日 10時52分 (技術基準に適合していないと判断した日時)																				
事象発生の場所	高浜発電所3号機 原子炉格納容器内																				
事象発生の発電用原子炉施設名	原子炉冷却系統施設 一次冷却材の循環設備 蒸気発生器 (C)																				
事象の状況	<p>1. 事象発生の状況</p> <p>高浜発電所3号機(加圧水型軽水炉、定格電気出力87万kW、定格熱出力266万kW)は、平成30年8月3日より第23回定期検査中であり、3台ある蒸気発生器(以下「SG」という。)の伝熱管^{*1}全数について、健全性を確認するため渦流探傷試験^{*2}(以下「ECT」という。)を実施した。</p> <p>その結果、C-SGの伝熱管1本について、高温側の管板^{*3}部に有意な信号指示^{*4}が認められたことから、実用発電用原子炉及びその附属施設の技術基準に関する規則第18条並びに第56条に適合しておらず、実用発電用原子炉の設置、運転等に関する規則第134条に該当することを、平成30年9月12日10時52分に判断した。</p> <p>なお、A、B-SG伝熱管については、ECTで有意な信号指示は認められなかった。</p> <p>^{*1} SGの中で1次冷却材(1次側)と給水(2次側)の熱交換を行う逆U字形の管群。1次冷却材は入口管板部(高温側)から入り、給水と熱交換後に出口管板部(低温側)へ流れる。</p> <p>^{*2} 高周波電流を流したコイルを伝熱管に挿入することで伝熱管に渦電流を発生させ、伝熱管の欠陥により生じる渦電流の変化を電気信号として取り出すことで欠陥を検出する試験(ECT; Eddy Current Test)。全周に対して渦電流の発生と検出を別々のコイルを用いた24組のコイルで伝熱管の欠陥による渦電流の変化を信号として検出する。</p> <p>^{*3} 伝熱管が取り付けられている部品。伝熱管と管板で1次冷却材と給水の圧力障壁となる。</p> <p>^{*4} ノイズレベル(雑音信号レベル)を超える信号であって、SG管支持板等の外部構造物あるいは伝熱管の形状等に起因する信号(疑似信号)ではない信号指示。</p> <p>2. ECT結果</p> <p>(1) 検査期間</p> <p>平成30年8月19日～平成30年9月12日(定期事業者検査終了日)</p> <p>探傷検査・データ整理期間 平成30年8月19日～平成30年9月9日</p> <p>解析・評価検査期

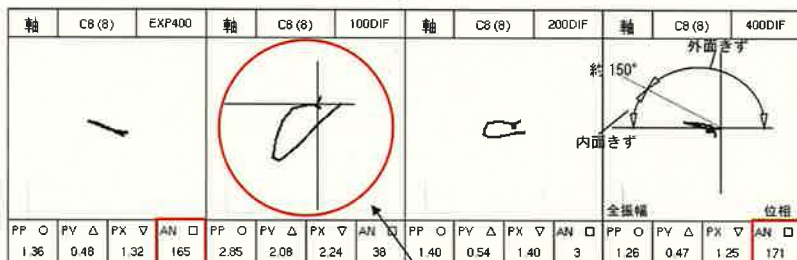
リサーチ表示※¹ (C-SG X43-Y18)

また、リサージュ表示*9(信号表示)並びに鳥瞰図表示*10で分析した結果、いずれも伝熱管内面の軸方向に沿った非貫通のきずの特徴を有していた。

有意な信号指示のリサーチ、鳥瞰図表示による分析例 (SCC)

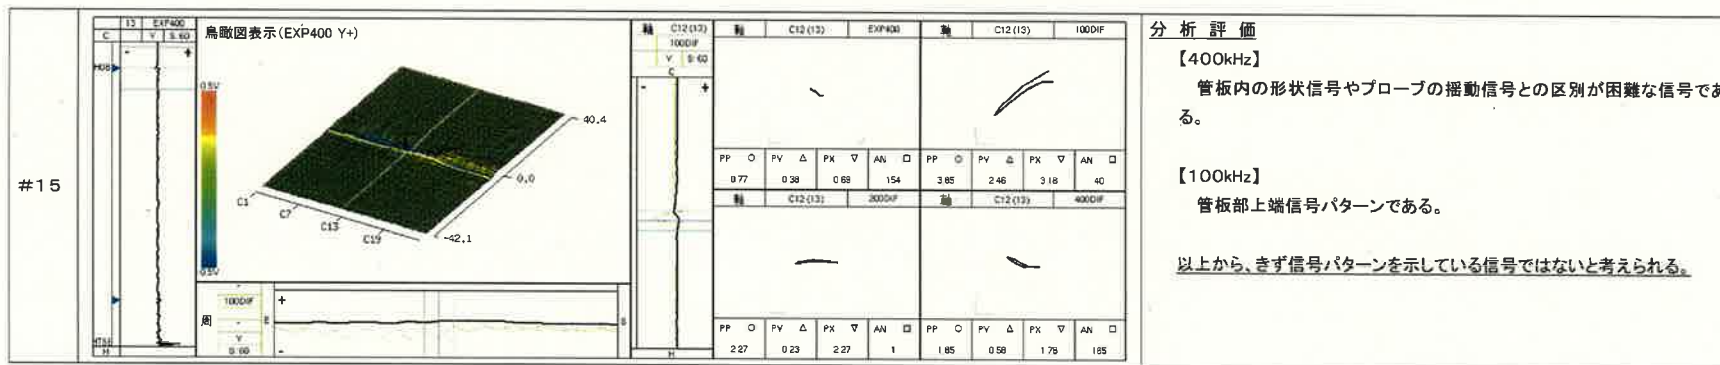
インテリジェント ECT の探傷データ(4/4)
 (高温側管板部の経年波形 C-SG X43-Y18)

なお、今回の定期検査までのECTで、当該管には有意な信号指示が認められていないことを確認した。

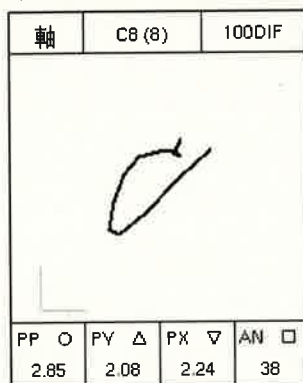
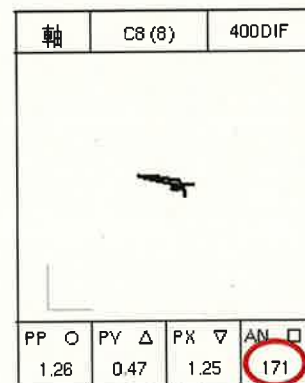
(今回の信号 C-SG X43-Y18)

100kHzにて管板上端信号に内面きず信号の影響が示されており、400kHzにて内面きずの特徴を示す位相角を有している。

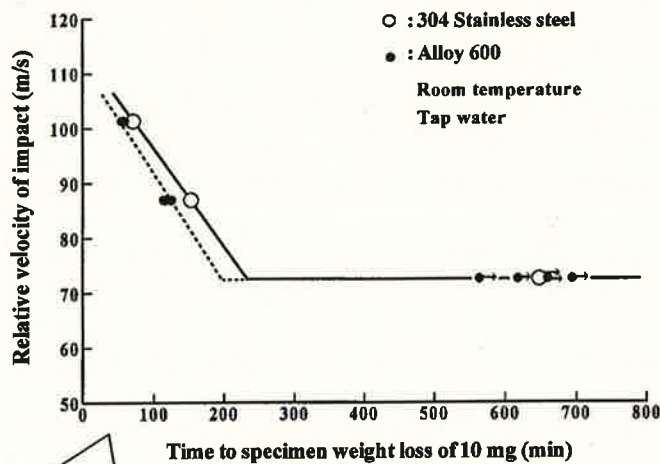
図1 ウォータージェットテストによる限界流速

インコネルTT600製伝熱管のエロージョンが発生する限界流速は約70m/s以上であり、拡管部の実機流速は平均約6m/sであることからエロージョンの発生可能性はない。

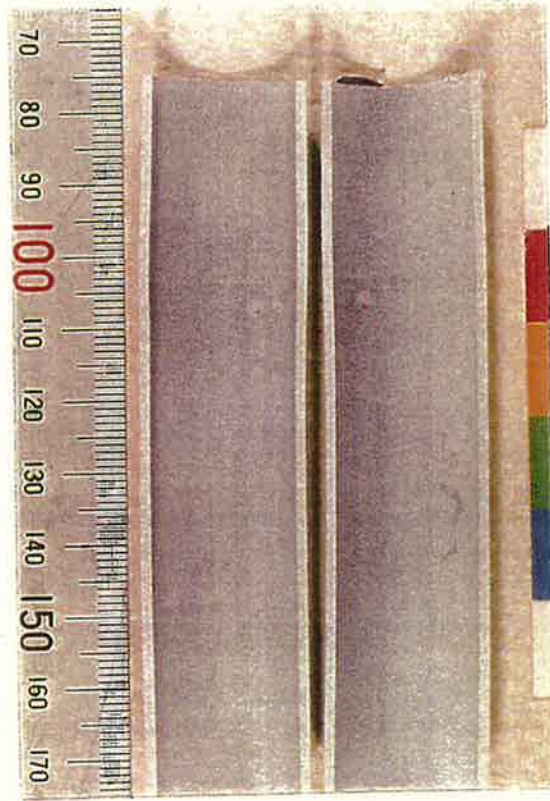
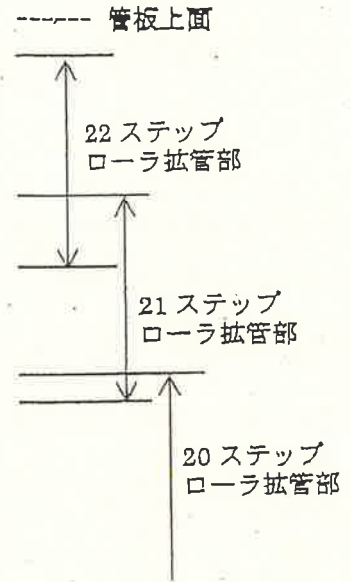
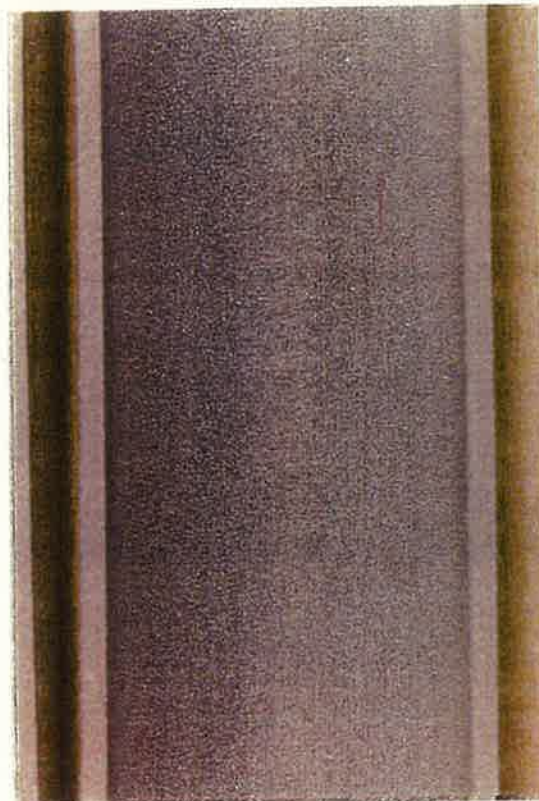
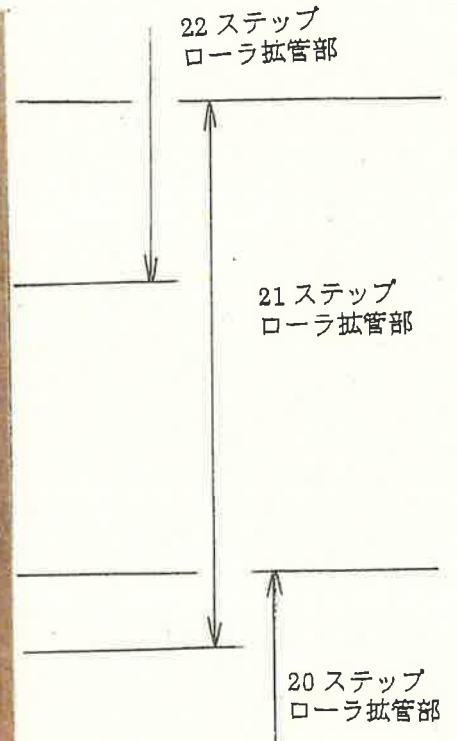
抜管調査結果 (浸透探傷試験)

管板上面から
約 30mm 下方
↓

管板上面から
約 56mm 下方
↓

○伝熱管内表面のPTの結果、管板上
面より下方のローラ拡張管上端部に約
3mmの軸方向の損傷指示が確認され
た。これは、ECTで認められた有
意な信号指示の位置に対応してい
た。

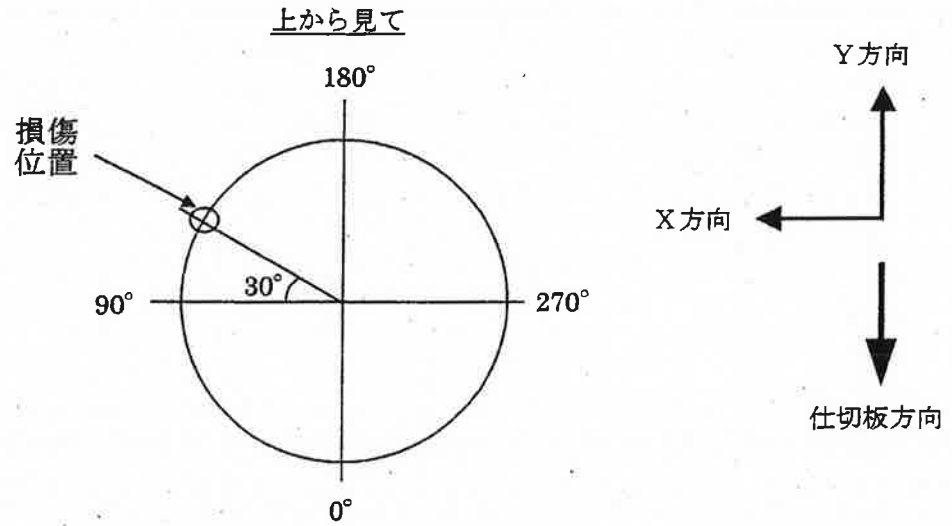
管板管穴内径計測結果

管板管穴内径計測の結果、損傷部付近で管板管穴内径が公差内であるものの、わずかに拡大（約0.05mm）している傾向が認められた。（添付資料6）

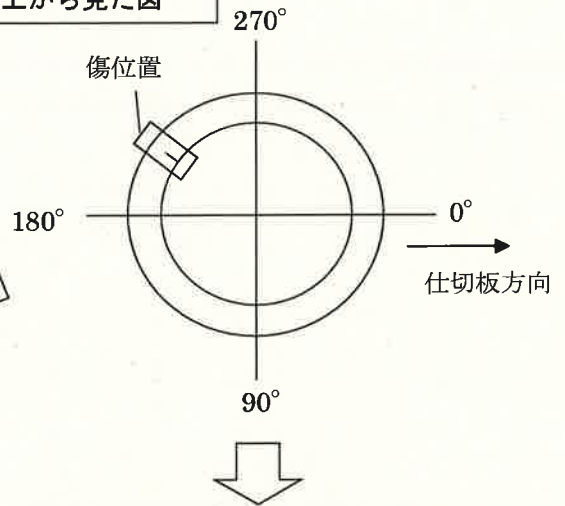
断面ミクロ観察

○損傷部の横断面を光学顕微鏡で観察
した結果、損傷は伝熱管内表面を起
点とした1次側からの応力腐食割れ
(PWSCC)と考えられる管軸方
向の粒界割れが確認された。
・最大深さ：約0.80mm
(管肉厚の約63%)

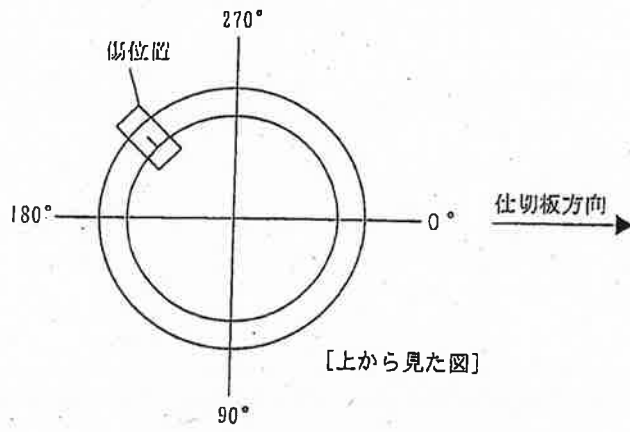
抜管調査結果 (浸透探傷試験)

浸透探傷試験を実施した結果、渦流探傷検査で有意な信号指示が認められた部位の管内表面に、約3mmの軸方向の損傷指示が1箇所認められた。(添付資料5)

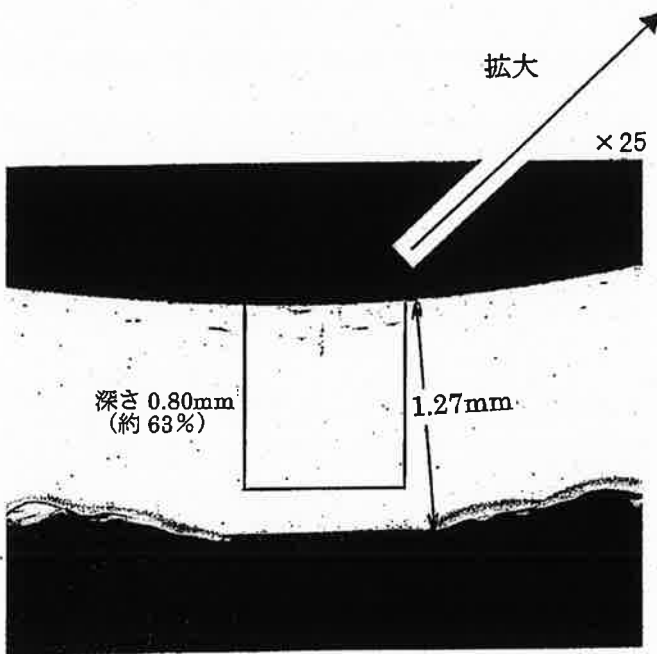
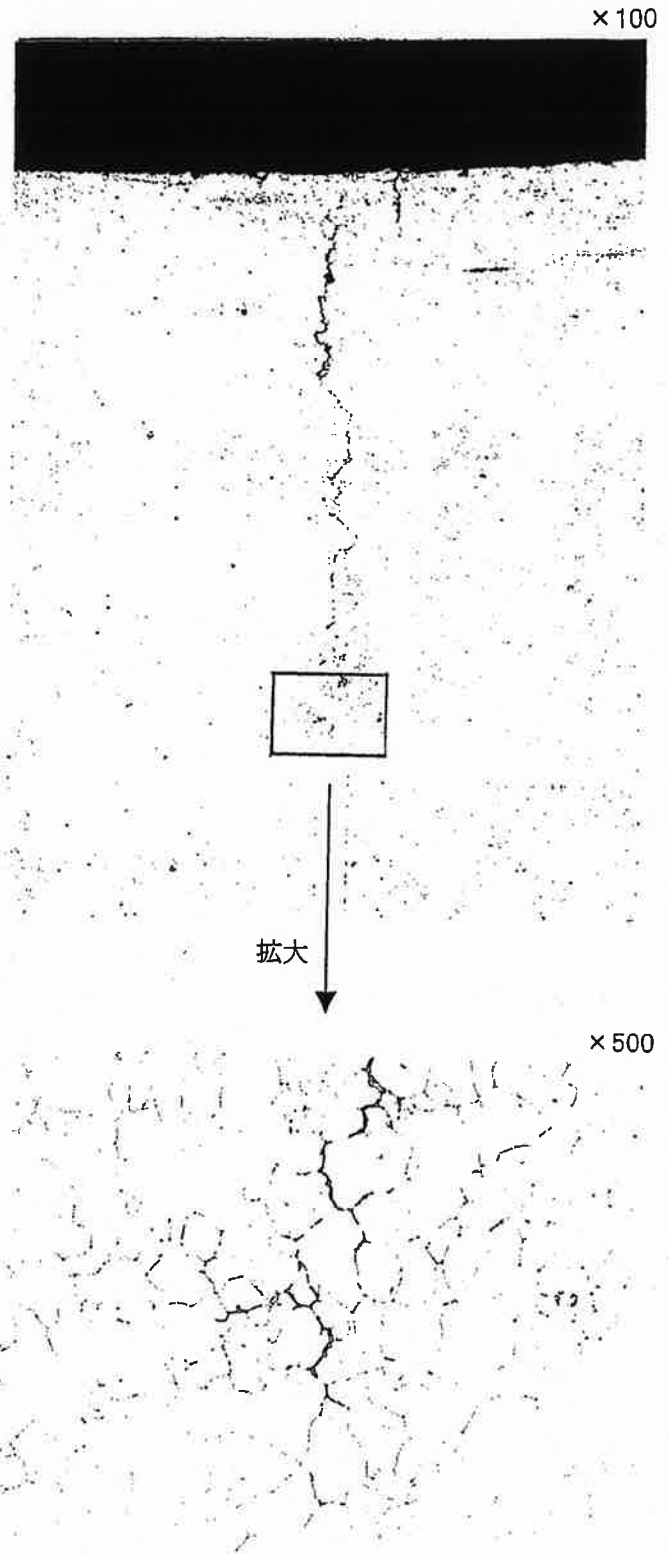
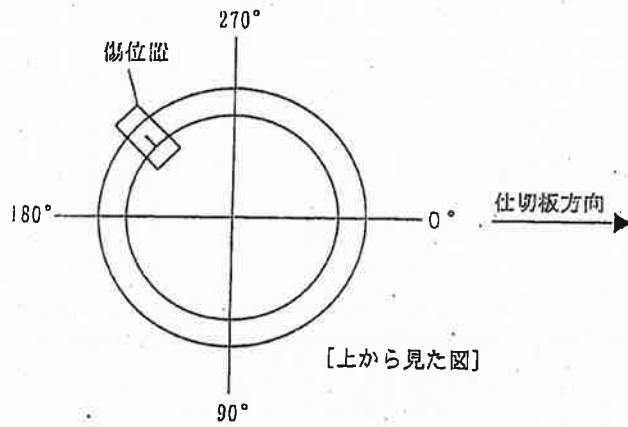
抜管調査結果 (断面マイクロ観察)

損傷部のほぼ中央の横断面を光学顕微鏡で観察した結果、損傷は管内表面を起点としており、1次側からの応力腐食割れ(PWSCC^(注))と考えられる管軸方向の粒界割れであることが確認された。

また、損傷の最大深さは約0.8mm(管肉厚の約63%)であった。

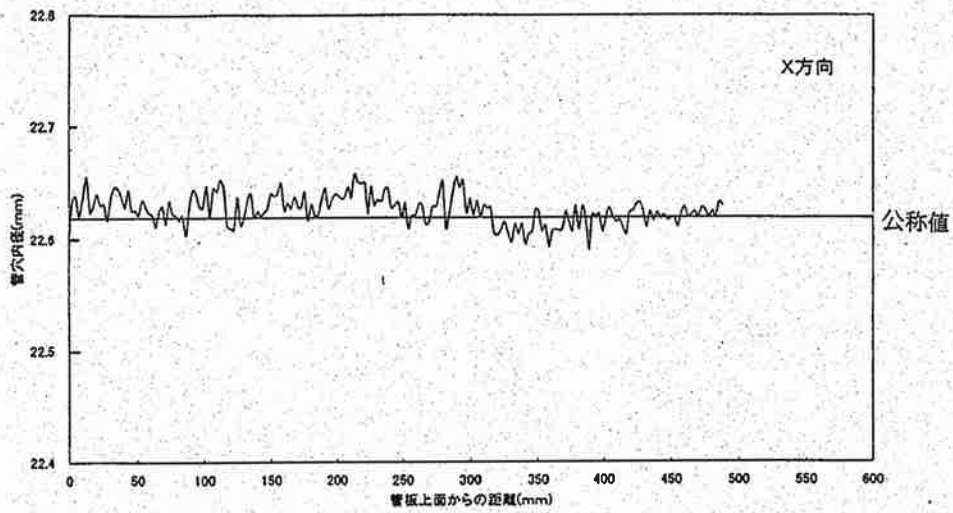
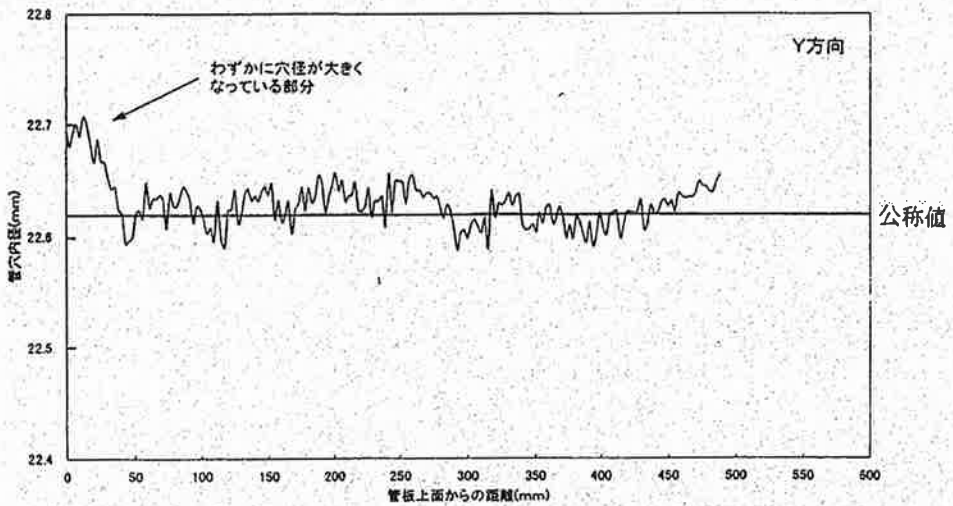
管板管穴内径調査結果

損傷の認められた方向 (X方向) 及びそれと直角の方向 (Y方向) について、抜管後の管板管穴の内径計測を実施した結果、管板上面付近でY方向の内径がわずかに大きくなっていることが確認された。

(注) 微少な変動は、実機管板管穴の抜管後の
こすれ跡、付着物等と推定される。

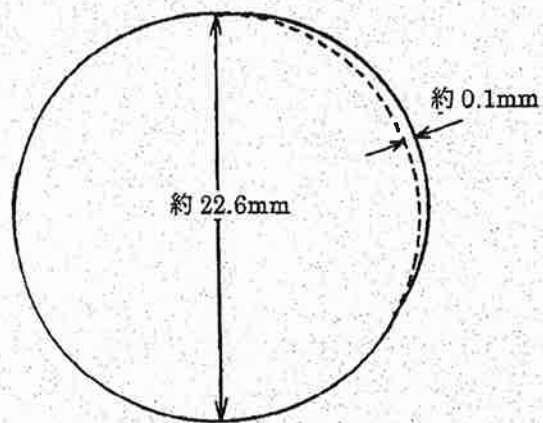
手入れによる部分的な管板管穴のわずかな拡大

当該蒸気発生器製作の際、管板管穴加工時に穴径が部分的にわずかに広がったため、その後の伝熱管拡管の際に局所的に生じた残留応力と運転中内圧応力とが重畳して、伝熱管ローラ拡管部の内面側に応力腐食割れが発生したものと推定される。

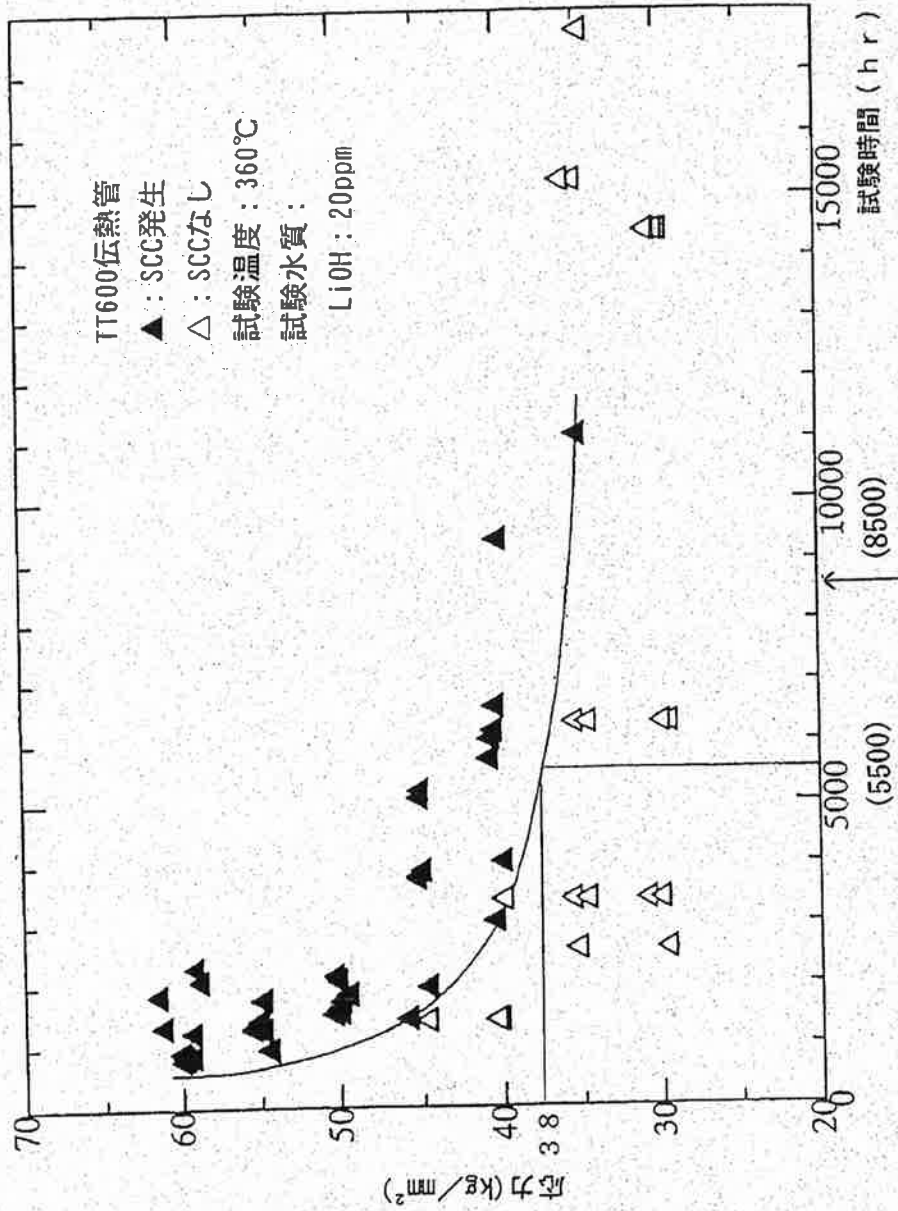
実機におけるPWSCC発生時間評価

一方、部分的にわずかな管板管穴拡大がある場合の応力は 38 kg/mm^2 程度と評価され、同加速SCC試験結果からも高浜4号機の運転時間程度でPWSCCが発生し得る応力レベルであり、今回の損傷発生要因と考えられる。（添付資料14）

応力 3.8 kg/mm²での実機運転時間相当 約70,000時間 = 5500 × 8.5 (温度加速) × 1.5 (LiOH加速)

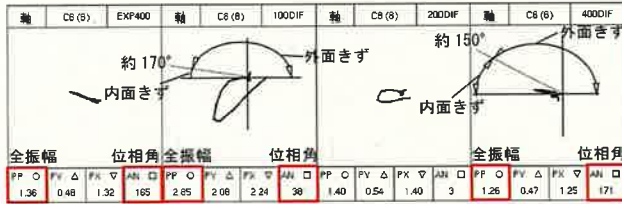
高浜3号機 第23回定期検査時
リサーチ波形 (C-SG X43-Y18)

有意な信号指示をリサーチ (信号表示)、鳥瞰図表示で分析した結果、400kHz※1において伝熱管内面軸方向きずの特徴を有していた。また、部位は高温側伝熱管のローラ拡管上端部(22ピッチ)であり、高浜発電所3号機 第22回定期検査で認められたものと同様である。

〔 位相: 位相角が400kHzで約150°以上、100kHzで約170°以上 ※2
全振幅: 100kHzの全振幅<400kHzの全振幅 ※3 〕

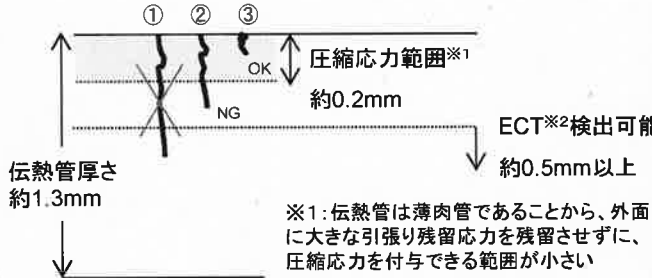
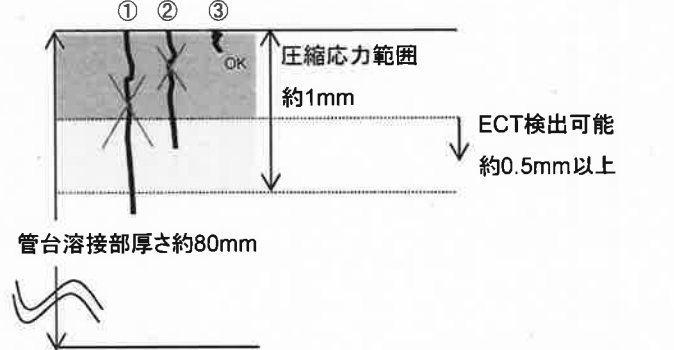
SG伝熱管へのショットピーニングの有効性とPWSCC検出に関する考察

<p>伝熱管厚さ 約1.3mm</p> <p>圧縮応力範囲※1 約0.2mm</p> <p>ECT※2検出可能 約0.5mm以上</p> <p>※1: 伝熱管は薄肉管であることから、外面に大きな引張り残留応力を残留させずに、圧縮応力を付与できる範囲が小さい</p> <p>※2: 高浜3号機でショットピーニング施工時に実施したDF-ECTの場合(現在適用しているインテリジェントECTでもほぼ同様)</p>

<p>管台溶接部厚さ約80mm</p> <p>圧縮応力範囲 約1mm</p> <p>ECT検出可能 約0.5mm以上</p>
施工前確認時の対応	<ul style="list-style-type: none"> ▶ 圧縮応力の付与されない範囲で、ECTで検出可能であったPWSCCについては、当該管を施栓し、供用外としている。(①) ▶ 圧縮応力の付与されない範囲で、ECTにより検出されないPWSCCが存在した状態でSPを施工した可能性は否定できない。(②) ▶ 圧縮応力の付与される範囲にECT検出限界未満のPWSCCが存在したとしても、進展は停止するものと考えられる。(③) 	<ul style="list-style-type: none"> ▶ 圧縮応力の付与されない範囲で、ECTで検出可能であったPWSCCについては、除去したうえでWJP等を施工している。(①) ▶ 圧縮応力の付与される範囲で、ECTにより検出可能であったPWSCCについては、除去したうえでWJP等を施工している。(②) ▶ 圧縮応力の付与される範囲にECT検出限界未満のPWSCCが存在したとしても、進展は停止するものと考えられる。(③)
有効性評価	<p>ショットピーニングを施工した時点で、圧縮応力の付与されない範囲にECTにより検出不可能なPWSCC(約0.2mm～約0.5mmの深さのPWSCC)が既に存在したとすると、ショットピーニング施工後もPWSCCが進展し、顕在化する可能性がある。</p>	<p>WJPを施工した時点で、圧縮応力の付与される範囲とECTの検出能力の関係から、圧縮応力の付与されない範囲にPWSCCが存在する可能性はなく、WJP等の施工後にPWSCCが進展し、顕在化することはない。</p>

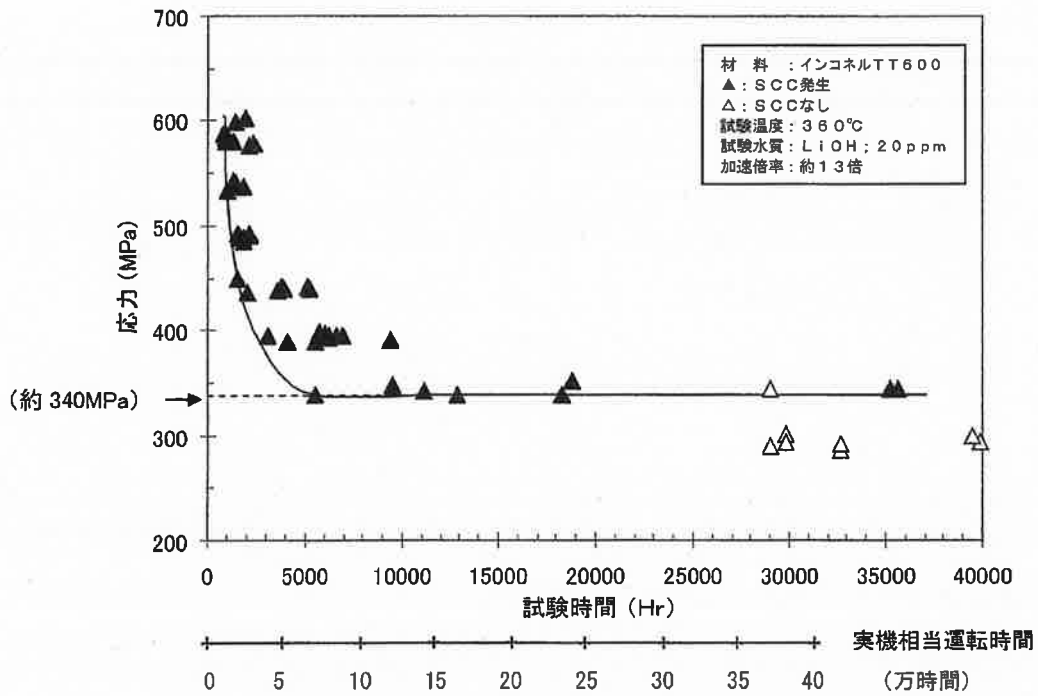
図2.3-8 蒸気発生器伝熱管材の定荷重応力腐食割れ (SCC) 試験結果
 (600系ニッケル基合金 (特殊熱処理材))

６００系ニッケル基合金（特殊熱処理材）は、PWR 1次系水質環境下で応力腐食割れ感受性を有しており、応力腐食割れが発生し破断するまでの時間は応力の大きさに依存することが知られている。民間研究による温度および水質加速定荷重応力腐食割れ試験の結果を図2.3-8に示す。
