要因調査結果及び評価
(排気管伸縮継手内筒の取付け方向)

要因調査結果及び評価
(排気管伸縮継手の芯ずれ)

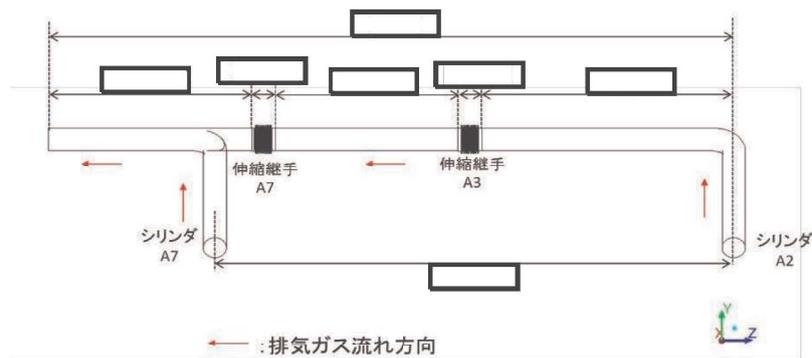
図 37-1 流体解析範囲

解析範囲を排気管伸縮継手及び排気管とし、シリンダ (A2, A7) からの排気ガス量を入力し、排気ガスの挙動を確認した。

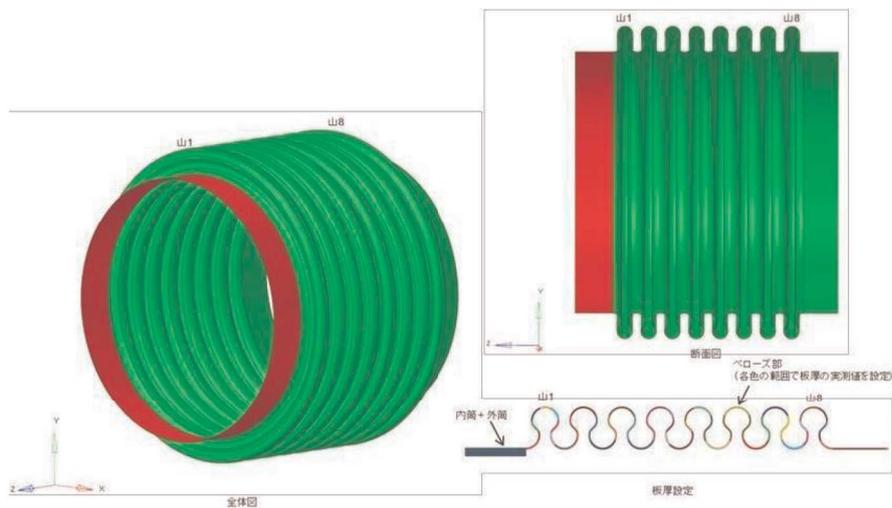
図 37-4 構造解析モデル

流体解析で求めた排気ガス圧力のピーク圧力および最低圧力から応力振幅を求め、その差分によりベローズに発生する応力を算定する。

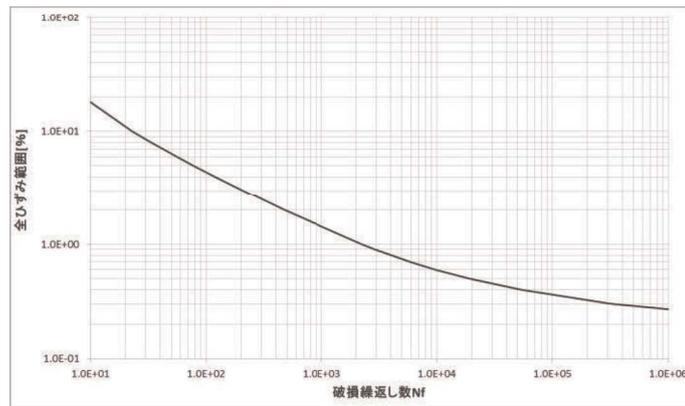
図 37-6 破損繰返し回数と全ひずみ範囲の関係 (の場合)

疲労評価については、発電用原子力設備 設計・建設規格（2009 年版）＜第Ⅱ編高速炉編＞に基づき、ベローズに生じるひずみを用いて判定した。なお、ベローズに生じるひずみについては、発生応力をヤング率で除して算定した。

排気管伸縮継手近傍に発生する圧力脈動を流体解析により確認した。さらに、構造解析の結果、圧力脈動により発生するひずみは疲労限度以下であることからベローズが破損することはない。

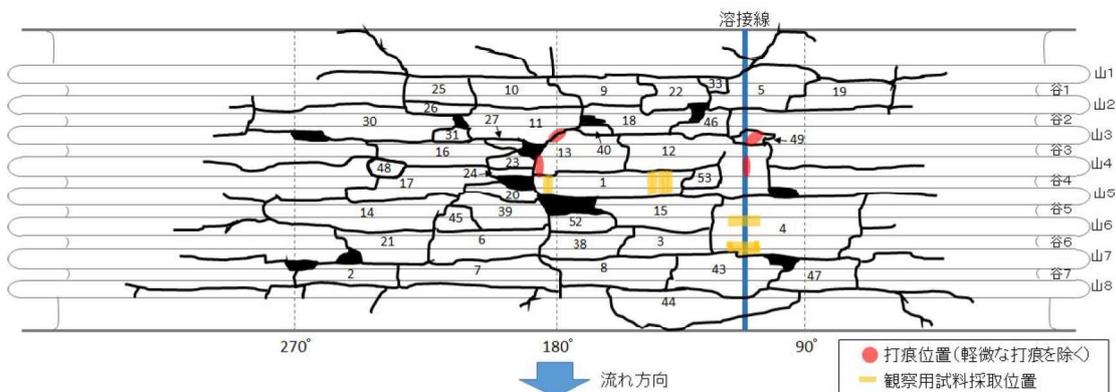
図 45-1 観察用試料採取位置

破損した排気管伸縮継手ペローズの、図 45-1 に示す位置から組織観察用の試料を採取し、金属組織観察を実施した。

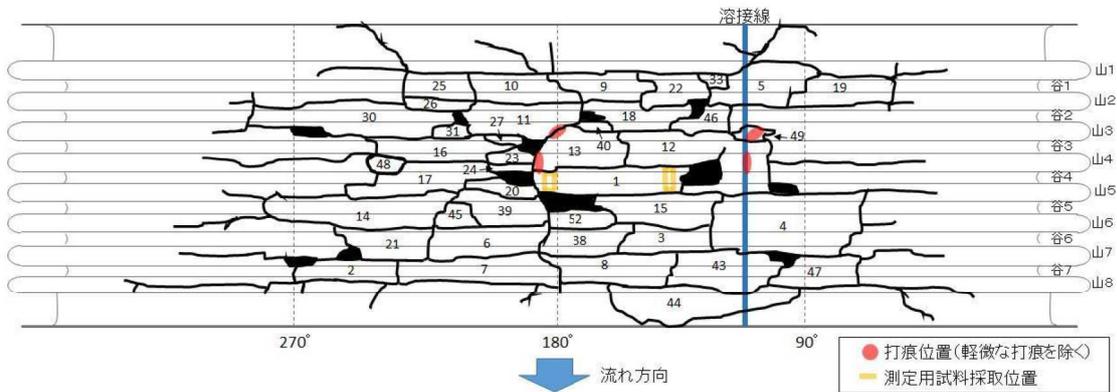
図46-1 分析用試料採取位置

当該排気管伸縮継手のベローズの、図46-1に示す位置から測定用試料を採取し、マイクロビッカース硬さ試験を実施した。また、新品の排気管伸縮継手のベローズについても硬さ試験を実施した。

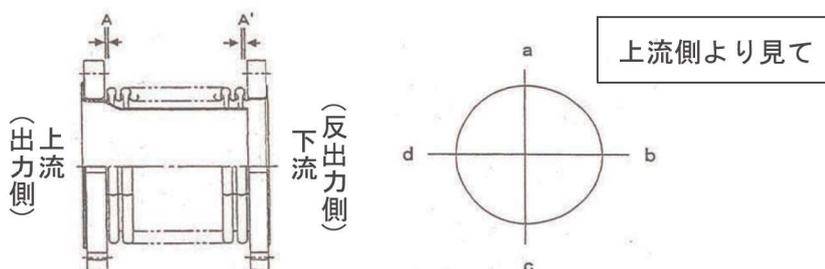
図 51-3 フランジ隙間計測記録(抜粋)

判定基準 : A, A'が 以上であること

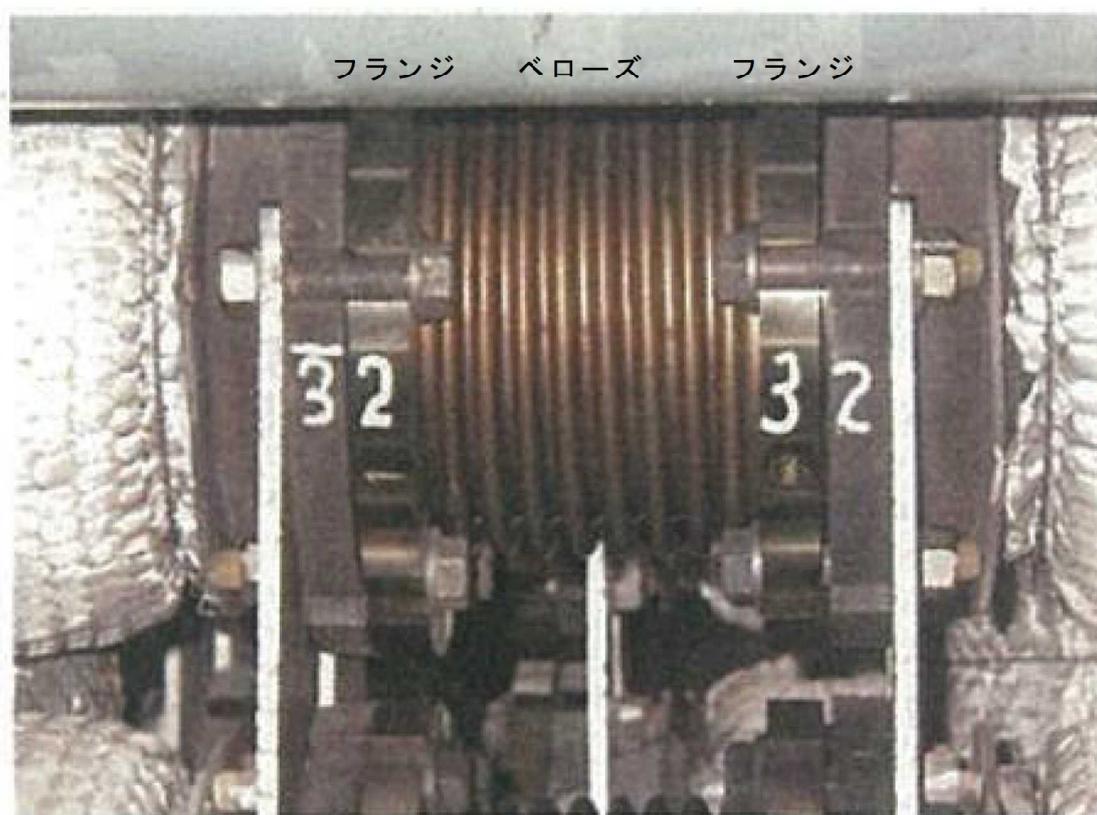
図 51-4 試運転時の当該排気管伸縮継手の外観点検結果

<p style="text-align: center;">【要因】</p>	<p>経年劣化—外カーフランジとの接触—ベローズの側面部の接触摩耗</p> <p style="text-align: center;">D/G 運転時に排気管の熱膨張によりベローズ側面部とフランジ端面が接触した場合、ベローズが破損する可能性がある。</p>
<p style="text-align: center;">【調査方法】</p>	<p>ベローズとフランジの接触の有無を確認するため、以下を調査する。</p> <ul style="list-style-type: none"> ・当該排気管伸縮継手のフランジについて接触痕の有無 ・当該排気管伸縮継手施工時のフランジ隙間計測記録より、フランジとベローズの隙間が判定基準を満足していること ・当該排気管伸縮継手破損事象後の試運転時（平成 30 年 6 月 7 日）の外観点検記録より、ベローズとフランジとの接触の有無
<p style="text-align: center;">【調査結果】</p>	<p>当該排気管伸縮継手の外観点検の結果、フランジ内面に変色、外面に接触痕を確認した。(図 51-1, 2)</p> <p>当該排気管伸縮継手取付け時（平成 20 年）のフランジ隙間計測記録より、フランジとベローズの隙間が判定基準（ 以上）を満足していることを確認した。(図 51-3)</p> <p>当該排気管伸縮継手破損事象後の試運転時（平成 30 年 6 月 7 日）の外観点検において、ベローズとフランジとの接触は確認されなかった。(図 51-4) また、当該排気管伸縮継手のベローズ破片復元後の外観観察の結果から、ベローズ最外面の破片にフランジとの接触痕は確認されなかった。</p>
<p style="text-align: center;">【評価】</p>	<p style="text-align: center;">×</p> <p>当該排気管伸縮継手のフランジ外面に確認した接触痕については、当該排気管伸縮継手取付け時（平成 20 年）にベローズつば部と接触し、発生したものである。フランジ内面に確認した変色については、運転時の温度むらによるものと推定する。</p> <p>以上より、フランジ外面に接触痕が確認されたものの、フランジ内面に接触痕は確認されなかったため、ベ</p>

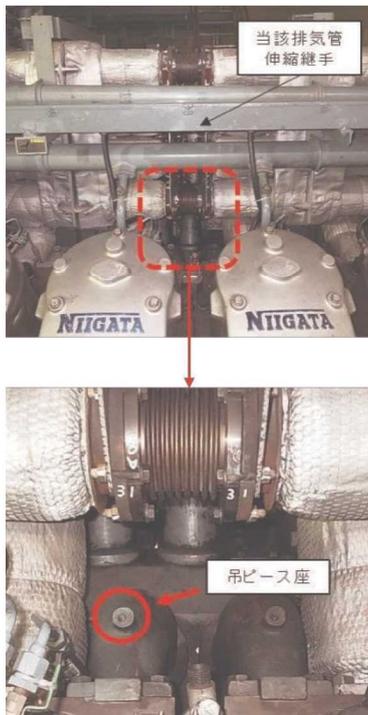
図 55-1 排気管伸縮継手設置状況

当該排気管伸縮継手の打痕は、排気管伸縮継手取付け作業の際に、取付け箇所下部に位置する吸気管の吊りピース座（直径約30mm）に落下して付いた可能性がある(図55-1)。よって、吸気管の吊りピース座への落下を模擬するため、吊りピース座を模擬した金属製の棒を作成し、その上に排気管伸縮継手を落下させ打痕を付与した(図55-2,3)。打痕付与後にベローズの浸透探傷試験を実施し、線状指示が無いことを確認した。試験体は実機から取外した排気管伸縮継手を用いた。

棒径および落下高さについては、現場状況を踏まえ決定した。

棒径：直径約30mm、落下高さ：約1000mm

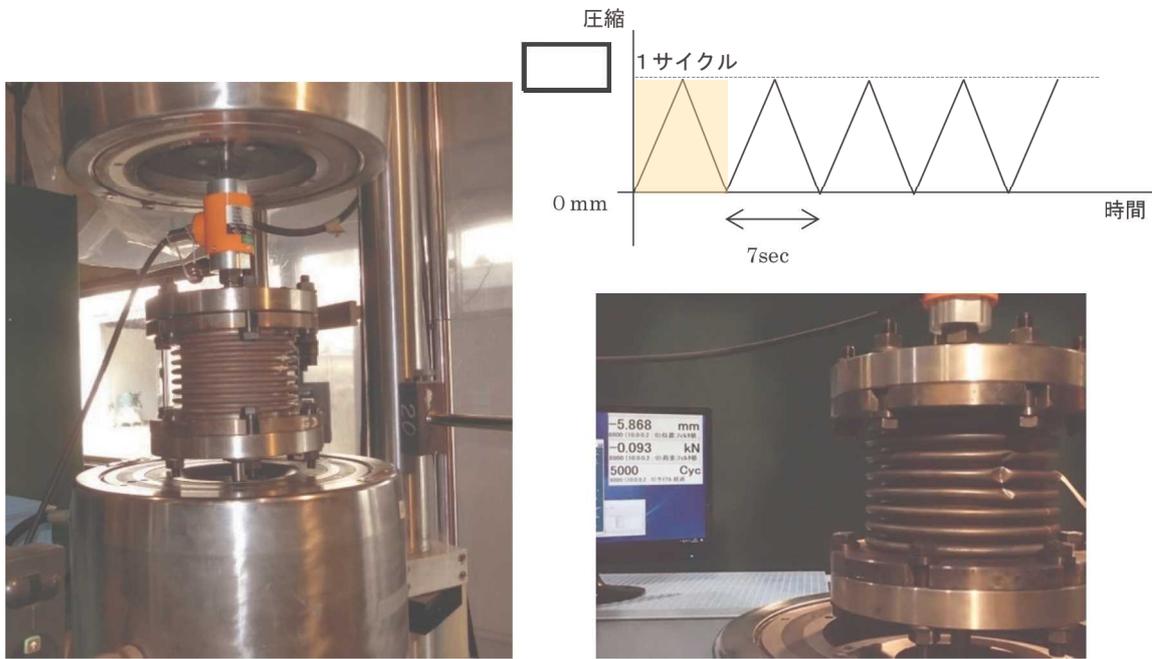
図 55-4 試験装置および試験実施状況

試験装置及び試験実施状況を図 55-4 に示す。

構造解析にて、内圧が破損に影響を与えないことを確認したことから、大気圧とした。（添付資料 5 7 参照）

表 55-1 の通り、構造解析（打痕形状 2R の場合）にて、高温（D/G 機関運転中）と室温で発生するひずみに大きな差異が無いことを確認したため、室温とした。

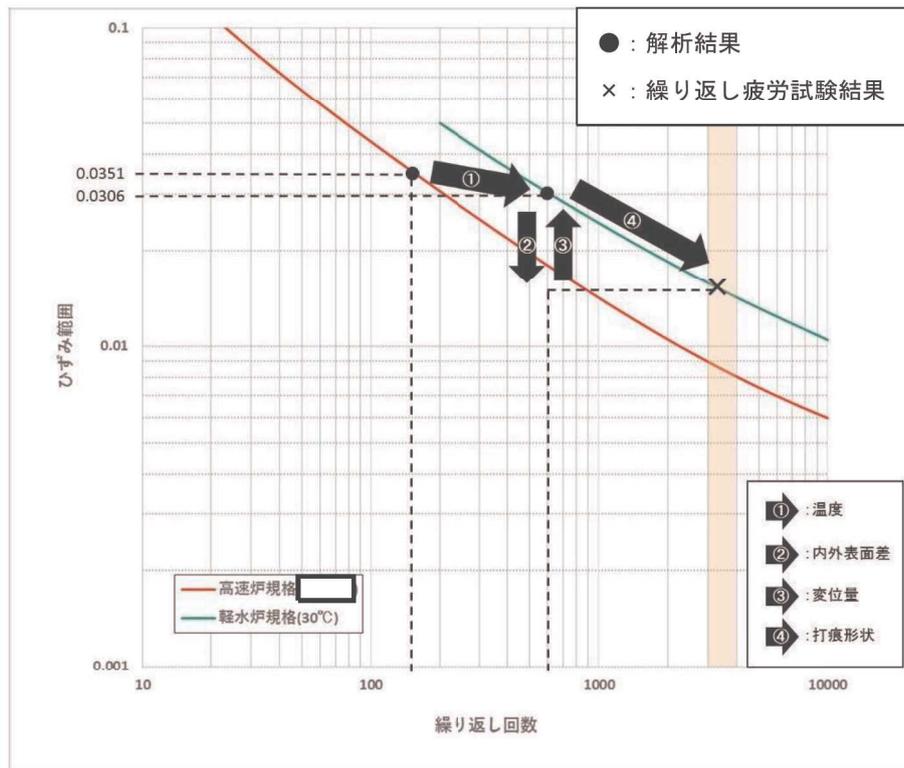
図 55-8 繰り返し疲労試験に用いた疲労線図

繰り返し回数の差異に及ぼす要因を疲労線図にプロットしたものを図 55-8 に示す。

なお、構造解析の感度解析においても形状の違いにより、ひずみが 2 倍程度変わりうることを確認している。

構造解析は、高温条件を評価するため、発電用原子力設備 設計・建設規格（2009 年版）<第Ⅱ編高速炉編>に規定される最適疲労破損式に基づき疲労評価を実施したが、425℃以下には適用できない。本試験は室温条件（約 30℃）であるため、発電用原子力設備 設計・建設規格（2016 年版）<第Ⅰ編軽水炉規格>に基づき、繰り返し回数とひずみの関係を確認した。

軽水炉規格に規定される設計疲労線図は、繰り返し回数と繰り返しピーク応力強さに安全率が考慮されているため、本試験にて想定されるペローズ破損における繰り返し回数とひずみの関係については、繰り返し回数を 20 倍及び繰り返しピーク応力強さを 2 倍して、算出した。

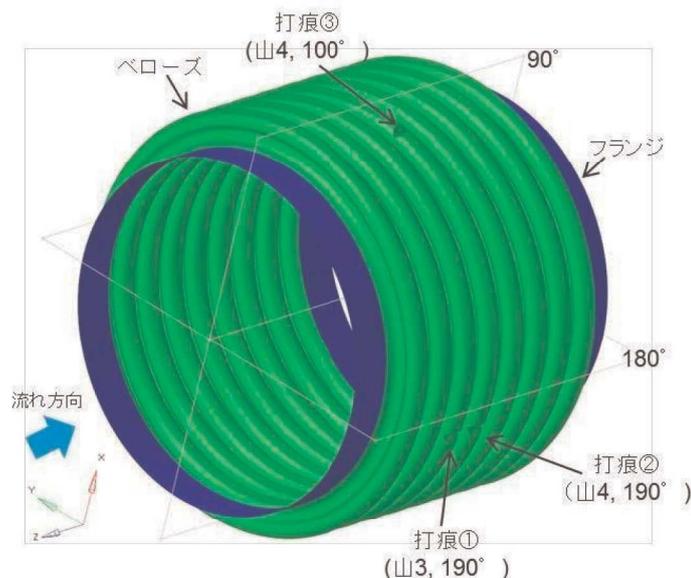
図 57-1 解析モデル

解析モデルは、排気管伸縮継手の設計図面を基に、1/4 対称形状の 3 次元モデルを作成した。また、複数連続した打痕数の違いにより発生するひずみを比較するため、打痕を 100° 付近に 1 箇所、190° 付近に 2 箇所連続して模擬した解析モデルを作成した。

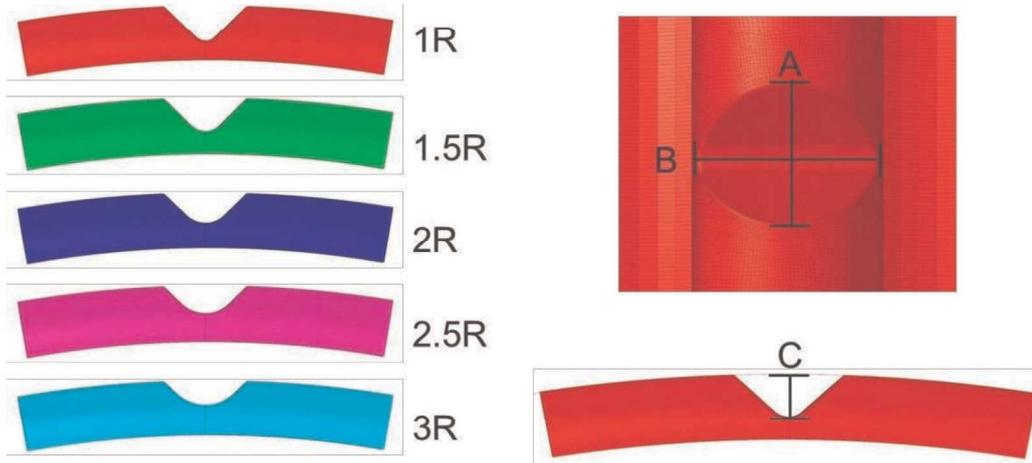
図 57-2 打痕形状の詳細

打痕形状により発生するひずみの影響を比較するため、5種類の打痕形状を作成し、解析を実施した。また、参考として打痕がないパターンについても解析を行った。

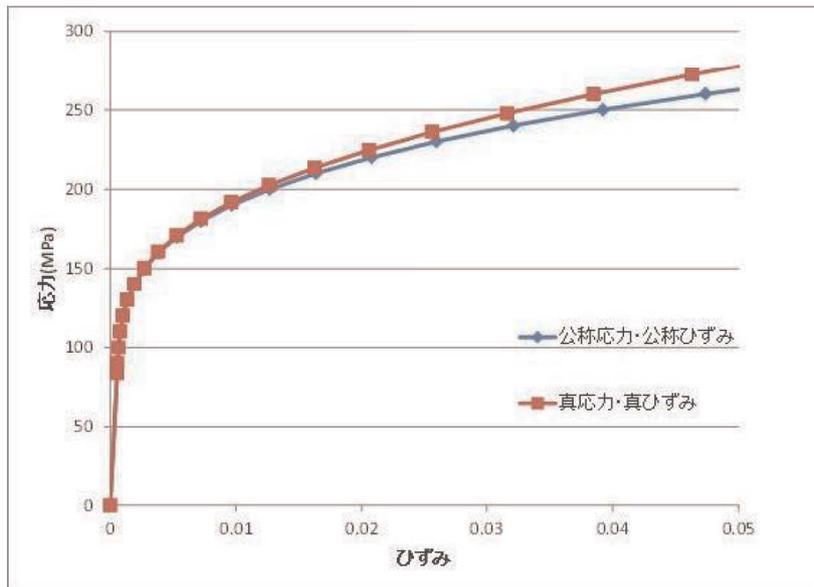
図 57-3 応力ひずみ線図

応力ひずみ関係は、動力炉・核燃料開発事業団 報告書「高速原型炉高温構造設計方針 材料強度基準等」に記載されている「SUS321 の弾塑性応力-ひずみ関係式」を適用し、算出した。

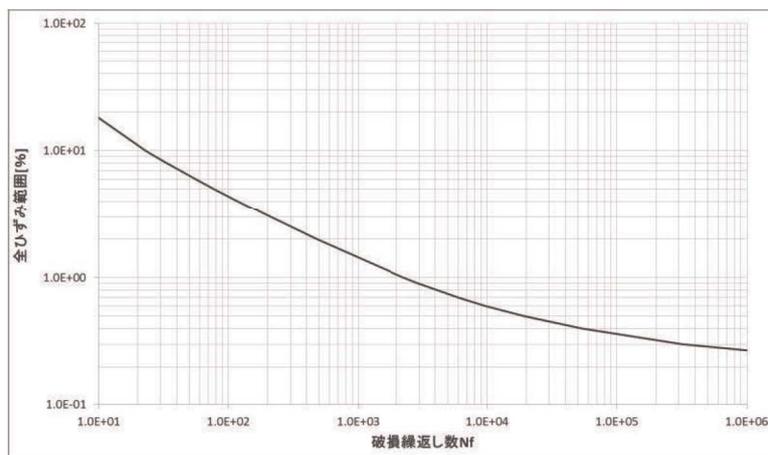
図 57-4 破損繰返し回数と全ひずみ範囲の関係 (の場合)

解析にて算定したベローズに生じるひずみ量から排気管伸縮継手ベローズの破損繰返し数を確認した。疲労評価に用いるひずみ量と破損繰返し数の関係については、発電用原子力設備 設計・建設規格（2009年版）＜第Ⅱ編高速炉編＞で規定されている SUS321 の最適疲労破損式を用いて算出した（軽水炉規格は、430℃以上の評価ができない）。

また、疲労評価結果より、打痕形状 2R の場合、150 回程度の繰り返し回数で疲労割れが発生することを確認した。なお、当該排気管伸縮継手は取替え後から 160 回程度の起動・停止でベローズの破損が発生したことから、打痕形状 2R の場合と比較すると、繰り返し回数が概ね一致することを確認した。
