D/G(B)の運転上の制限逸脱からの復帰について

排気管伸縮継手破損が D/G の機能要求へ与える影響

当該排気管伸縮継手のベローズの破片復元及び外観観察結果

当該排気管伸縮継手のペローズ破片の破面観察結果

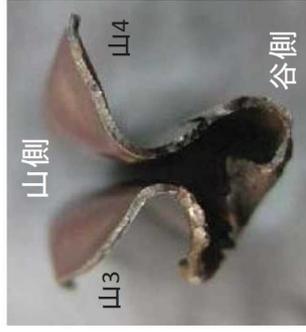
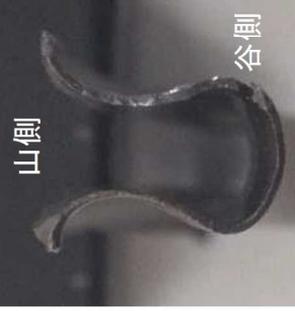
破片端部の軽微な塑性変形（例：破片No. 7）

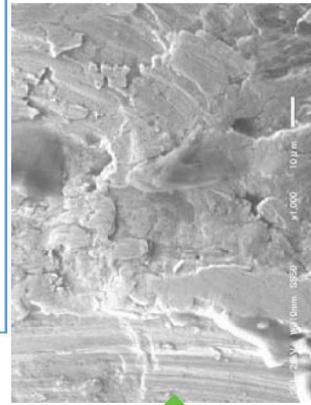
I部観察位置

ほぼ全面で破面はつぶれている

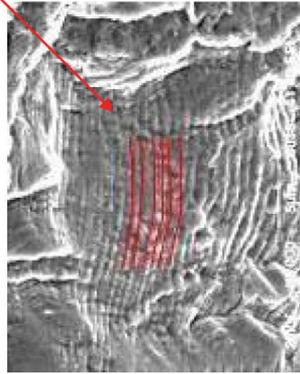
I 部観察位置

ストライエーション状模様

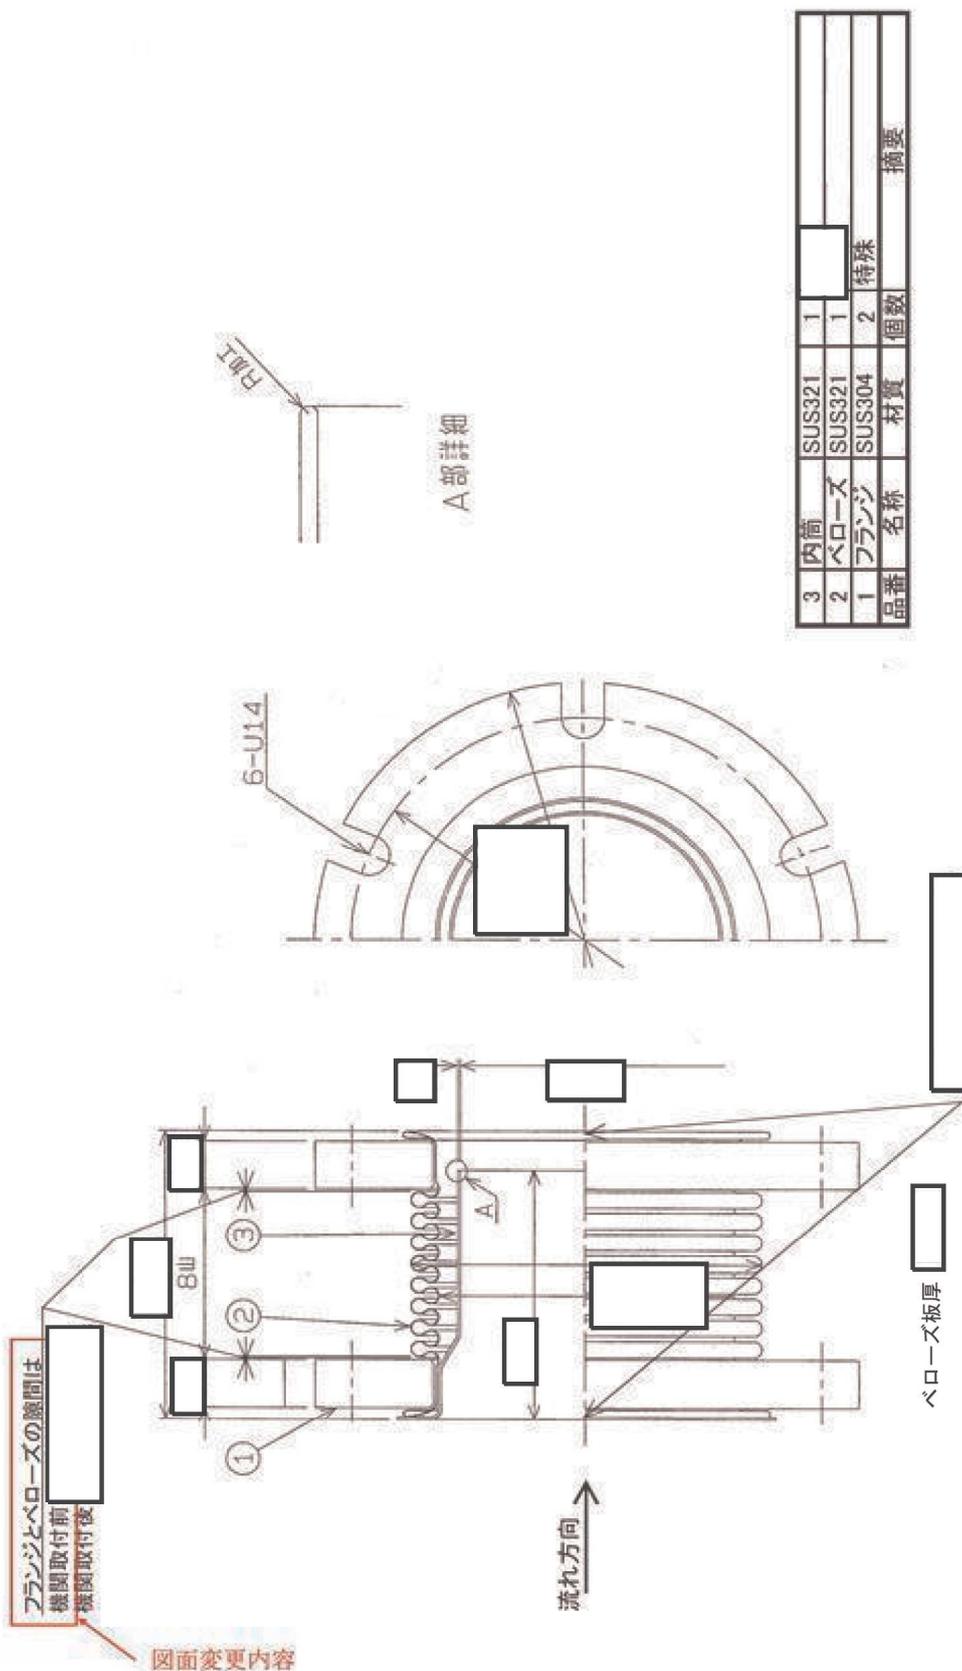
図 21-2 非常用ディーゼル機関 排気伸縮継手構造図

| 【調査結果】 | <p>排気管伸縮継手の設計に係る不具合事例は、ディーゼル機関メーカーから排気管伸縮継手メーカーへ情報提供される。排気管伸縮継手メーカーが対策の検討を行い、設計変更及び設計検証が行われ、ディーゼル機関メーカーへ報告されるプロセスが確立していることをディーゼル機関メーカー、排気管伸縮継手メーカーへの聞き取り及び工場立入により確認した。</p> <p>当社において平成 19 年に発生した排気管伸縮継手の破損事例について、ISO9001 に基づく品質保証プロセスに従い破損対策を検討し、設計変更が行われ、図面（図 21-2）が改訂され、ディーゼル機関メーカーへ設計変更が共有されていることを確認した。</p> <p>また、ディーゼル機関メーカーで把握する同種の排気管伸縮継手の一般産業における不具合 は、設計に係るものではないことを確認した。</p> | |

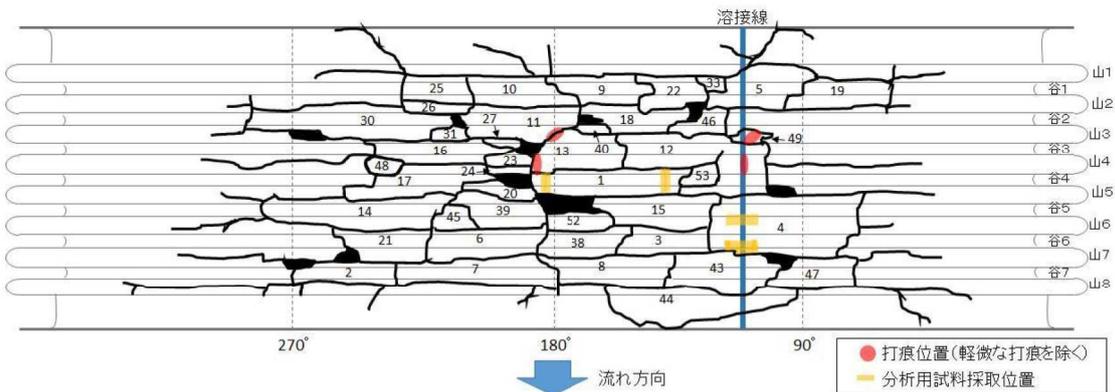
図 25-1 分析用試料採取位置

当該排気管伸縮継手のベローズの、図 25-1 に示す位置から、ベローズ中央部の破片 No. 1 と溶接部を含む破片 No. 4 について分析用試料を採取し、エネルギー分散型 X 線分析 (EDX) を実施した。

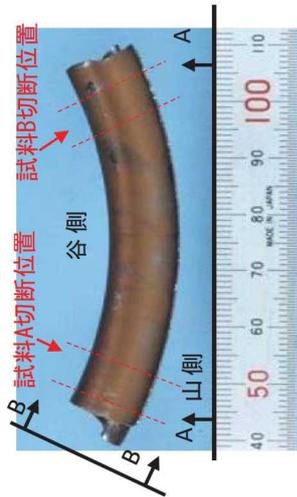
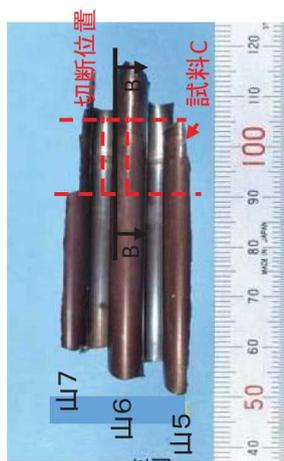
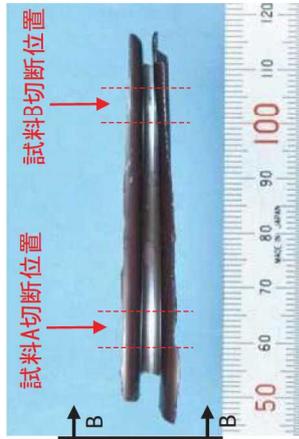
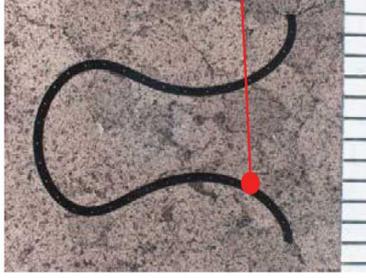
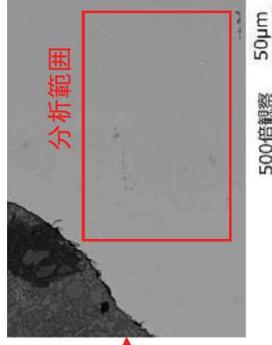
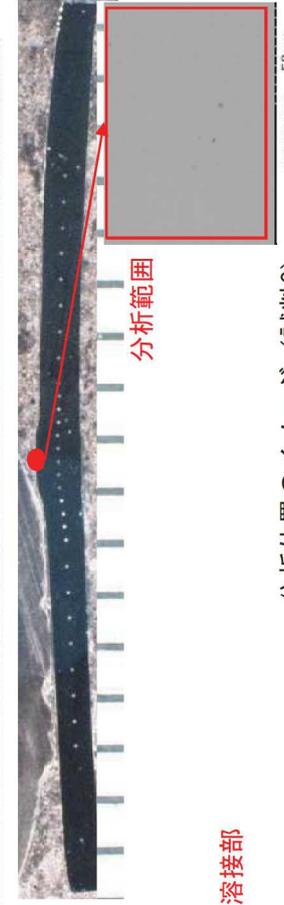
<成分分析の結果のまとめ>
成分分析の結果は、SUS321の規定値 (JIS) を満足している。

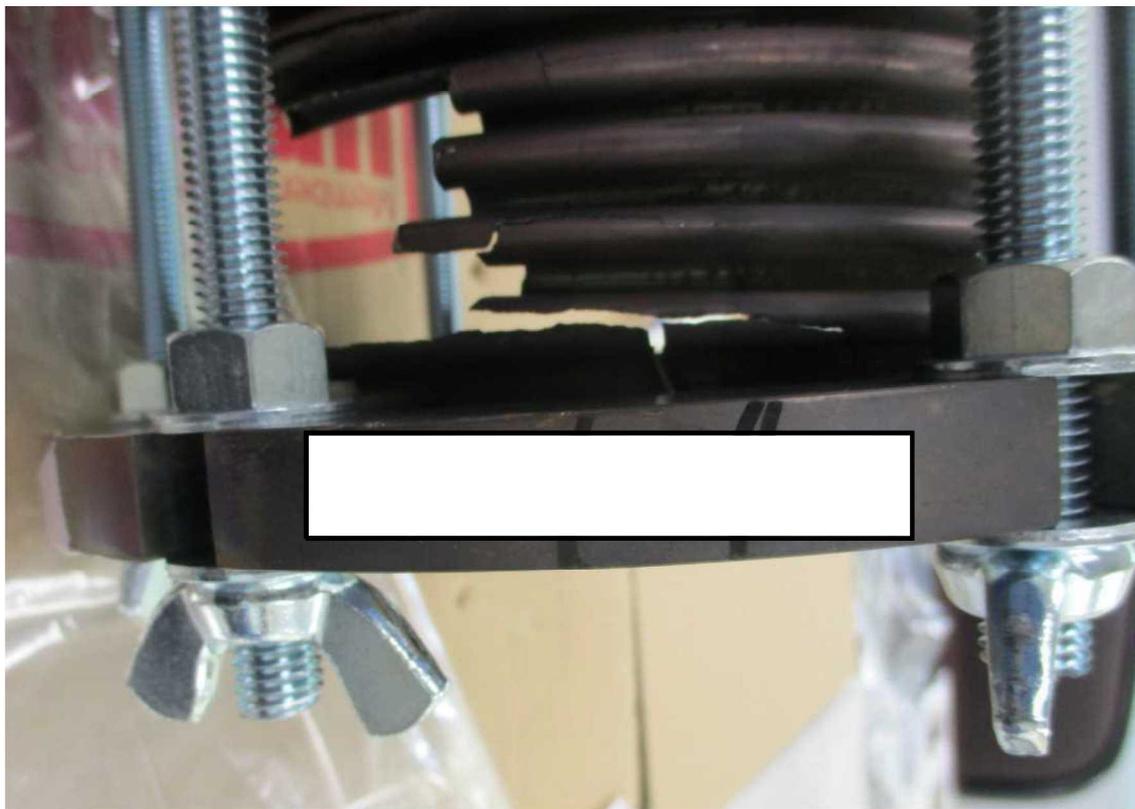
図 26-3 当該排気伸縮継手の刻印

| 【調査結果】 | <p>当該排気管伸縮継手の試験検査記録（外観・寸法検査成績書、耐圧・漏えい試験成績表）により、判定基準を満足していることを確認した。（図 26-1～3）</p> | |
