浜岡原子力発電所5号機 非常用ディーゼル発電機（B）
排気管伸縮継手破損による排気漏えいに伴う
運転上の制限からの逸脱について

浜岡原子力発電所5号機 非常用ディーゼル発電機（B）排気管伸縮継手
破損による排気漏えいに伴う運転上の制限からの逸脱について

発電用原子炉施設故障等報告書

件 名	浜岡原子力発電所 5 号機 非常用ディーゼル発電機(B)排気管伸縮継手破損による排気漏えいに伴う運転上の制限からの逸脱について
事象発生の日時	平成 30 年 6 月 5 日(火)17 時 06 分 (実用発電用原子炉の設置、運転等に関する規則第 134 条第 5 号に定める報告事象に該当すると判断した時刻)
事象発生の場所	浜岡原子力発電所 5 号機 原子炉建屋 1 階 非常用ディーゼル発電機(B)室
事象発生の発電用原子炉施設名	非常用予備発電装置－非常用ディーゼル発電設備
事象の状況	<p>平成 30 年 6 月 5 日(火)14 時 35 分頃、施設定期検査中の浜岡原子力発電所 5 号機(以下、「5 号機」という。)原子炉建屋 1 階の非常用ディーゼル発電機(B)室(放射線管理区域外)において、運転員が、定期試験中^{*1}の非常用ディーゼル発電機(以下、「D/G」という。)(B)の定格電力到達 10 分後の記録採取にて、各シリンダ出口排気温度差が目標値である 未満を上回っていることを確認した。このため、15 時 00 分頃、運転員は現場確認を実施したところ、D/G(B)排気管付近からの気体の漏えいを確認した。運転員は発電指令課長に連絡し、発電指令課長から原子炉課へ連絡した。原子炉課員による現場確認で、A-No.6 シリンダと A-No.7 シリンダの間で気体の漏えいと保温材の破れを確認したことから、気体の漏えい箇所について詳細な確認を実施するため、原子炉課長は発電指令課長に D/G(B)の停止を依頼した。</p> <p>16 時 07 分、発電指令課長は D/G(B)の運転を停止し、排気管付近からの気体の漏えい箇所の詳細な調査・点検が必要との判断から、D/G(B)を待機除外とすることとしたため、16 時 20 分、浜岡原子力発電所原子炉施設保安規定第 1 編(以下、「保安規定」という。)第 60 条に定める運転上の制限からの逸脱を判断した^{*2}。</p> <p>調査の結果、D/G(B)排気管の伸縮継手に破損があり、実用炉報告基準の運用(訓令)^{*3}に示された消耗品の交換や機器の調整により復旧できるものではないことから、17 時 06 分に実用発電用原子炉の設置、運転等に関する規則(以下、「実用炉規則」という。)第 134 条第 5 号に定める報告事象に該当すると判断した。</p> <p>その後、破損した排気管伸縮継手の破片による D/G(B)への影

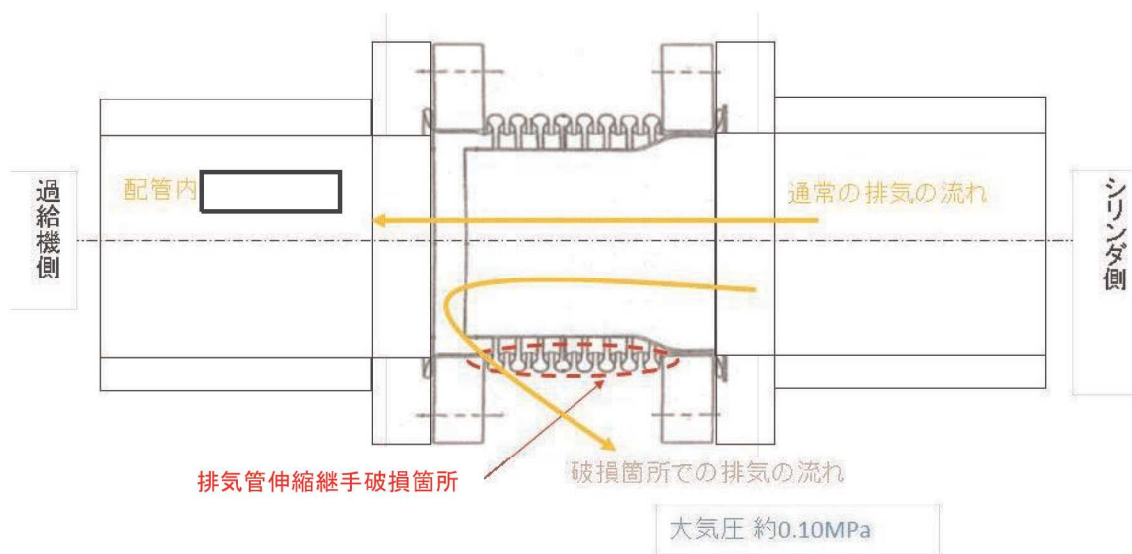
図 8-1 排気管伸縮継手廻りの排気経路の概要

排気管伸縮継手廻りの排気経路の概要を図 8-1 に示す。

D/G 運転中の排気管伸縮継手内側の排気圧力は であるのに対し、排気管伸縮継手外側は大気圧(約 0.10MPa)である。

このため、D/G 運転中に排気管伸縮継手が破損した場合の排気の流れは、圧力差により排気管伸縮継手内側から外側となる。
